## А К Т

**технического состояния объекта культурного наследия регионального значения  
«Дом - контора, построенный для администрации строившегося ж/д моста»,  
расположенного по адресу: г. Новосибирск, ул.Обская,4,  
включенного в единый государственный реестр объектов культурного наследия  
(памятников истории и культуры) народов Российской Федерации (далее – Реестр),  
по состоянию на 12 ноября 2015 г.**

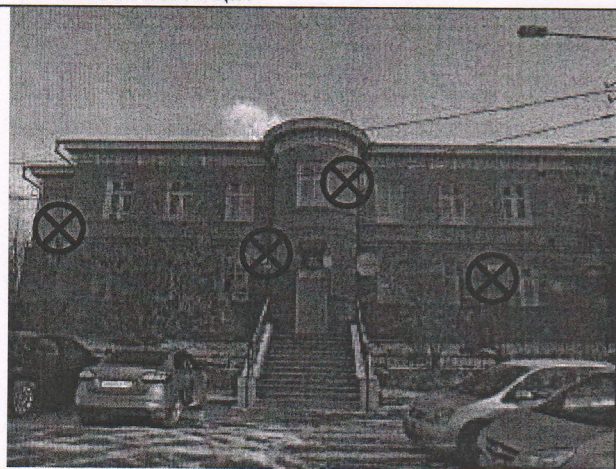
е) прямки, крыльца: прямки отсутствуют. Крыльцо со стороны юго-западного фасада выполнено в соответствии с проектом в 1999 г. Общее состояние элементов удовлетворительное (фото № 1).

Фото № 1 Фрагмент юго-западного фасада

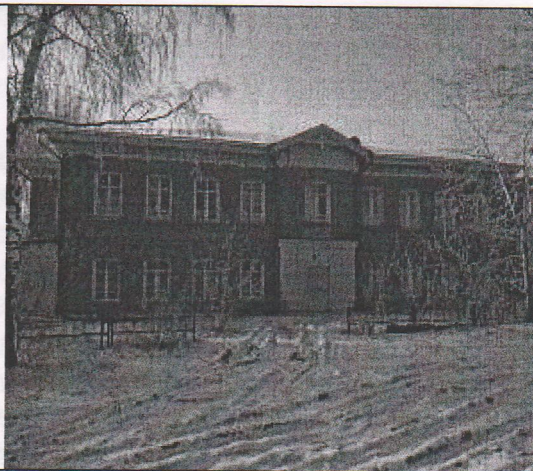
г) стены: наружные стены выполнены из глиняного полнотелого лицевого кирпича. Портал входа в здание со стороны северо-восточного фасада оштукатурен и окрашен (фото № 2). Общее состояние удовлетворительное.

Фото № 2 Фрагмент северо-восточного фасада

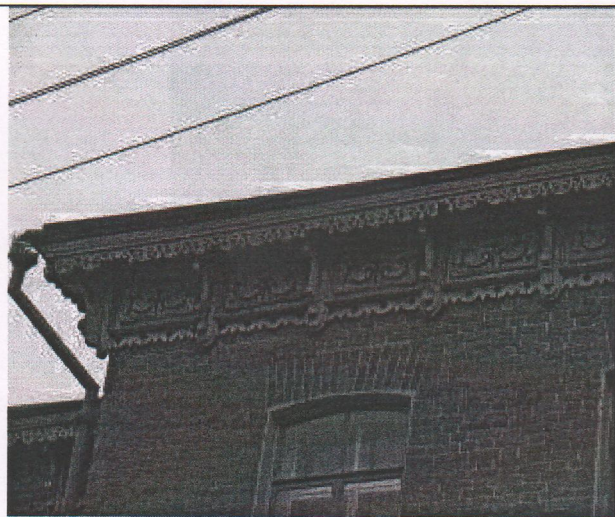
ж) внешнее декоративное убранство (облицовка, окраска, разные украшения, карнизы, колонны, пилястры, лепнина, скульптура, живопись на фасадах): выполнено в эклектичном стиле «казенной» каменной архитектуры. Северо-восточный и юго-западный фасады имеют композицию, близкую к симметричной. Архитектурная обработка фасадов проста: идущий по всему периметру фасадов деревянный фриз украшен пропиленной и накладной деревянной резьбой (фото №№ 5;10). Дворовый фасад акцентирован полукруглым объемом лестничной клетки (фото № 1).

Фото № 5 Фрагмент деревянной резьбы

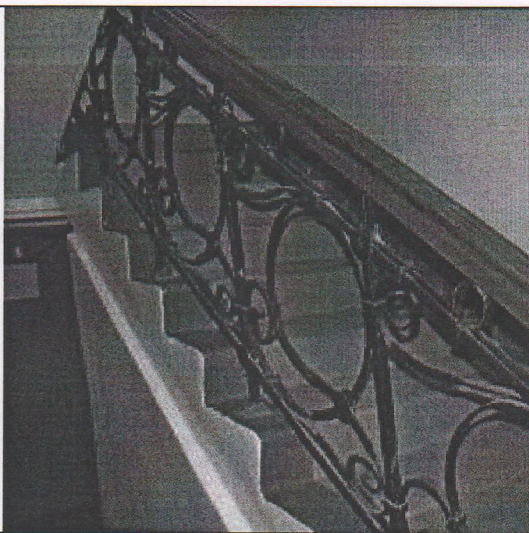
ж) лестницы. Сохранились две внутренние лестницы. Ступени гранитные, установлены по металлическим косоурам. Площадки облицованы напольной керамогранитной плиткой. Сохранились первоначальные металлические ограждения из кованой решетки с декоративным рисунком. Поручень деревянный профилированный, окрашен масляной краской (фото № 6). Состояние лестниц удовлетворительное.

Фото № 6 Фрагмент лестницы

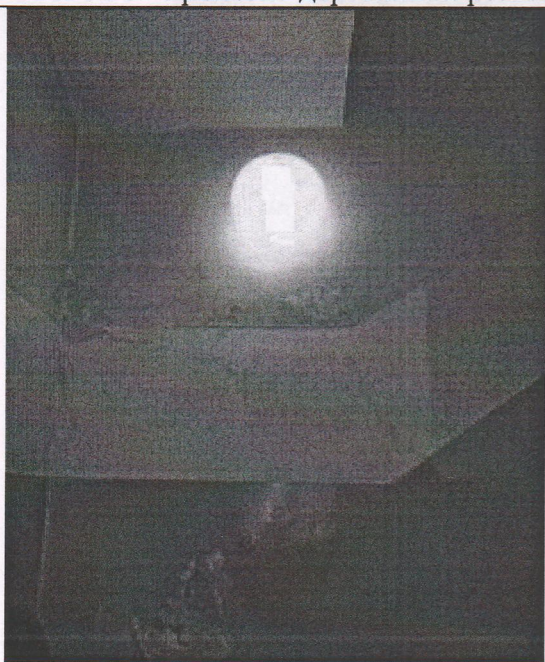
Фото № 7

На внутренней поверхности торцевой стены левого крыла имеют место очаги поражения стен грибом со вздутием штукатурного и окрасочного слоев (фото № 7). Общее состояние удовлетворительное. Требуется «лечение» пораженных грибом участков стен, выборочный ремонт в отдельных помещениях.

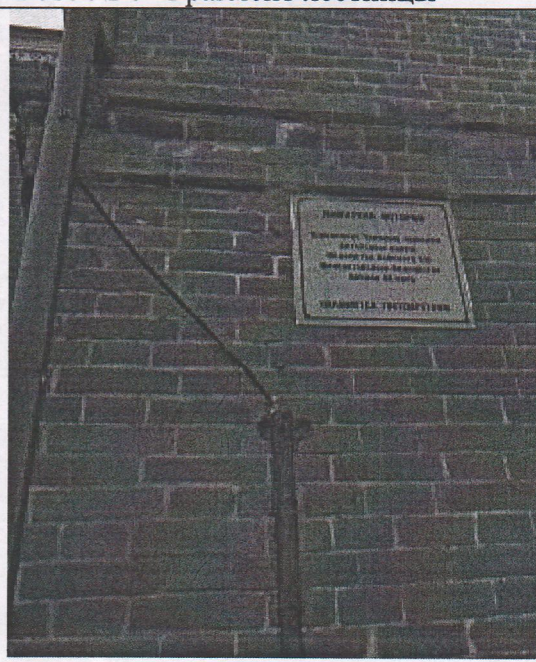
Фото № 8

3.7. Наличие информационной доски: информационная надпись расположена на северо-западном фасаде (фото № 8).

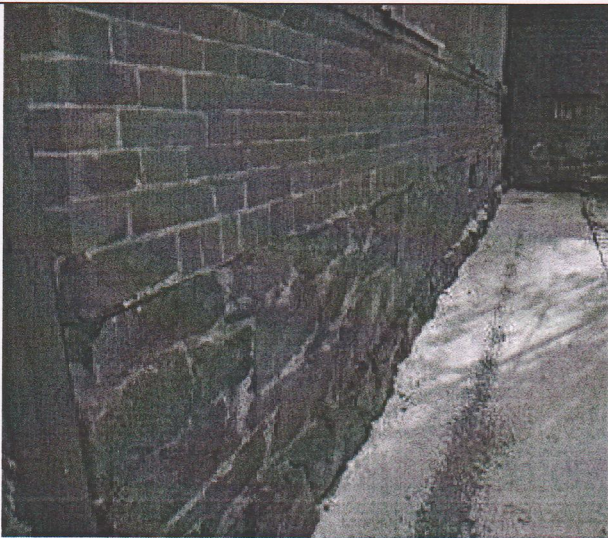
Фото № 9

б) фундаменты: ленточные из бутового гранитного камня на цементно-песчаном растворе. Со стороны юго-западного и северо-западного фасадов фундамент выступает над уровнем земли. Камень в кладке прочный без признаков выветривания. Состояние фундаментов удовлетворительное (фото № 9).

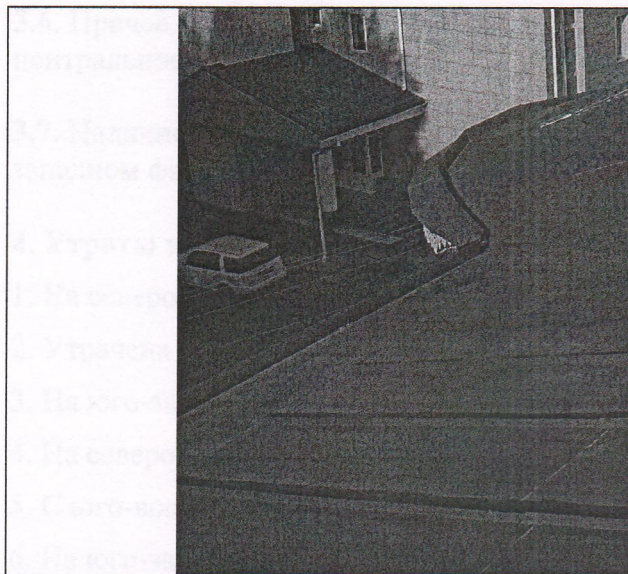
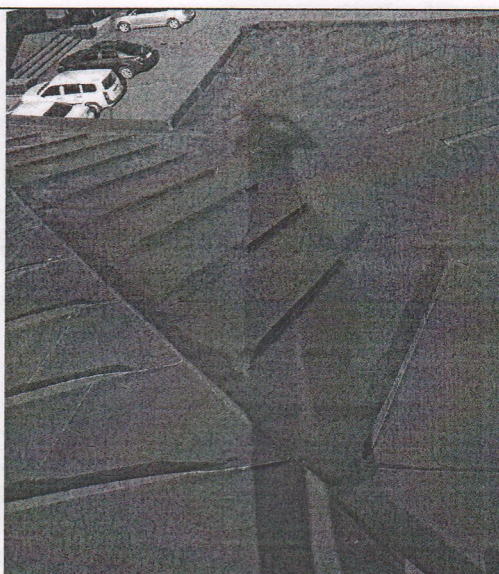
д) крыша (стропила, обрешетка, кровли, водосточные желоба и трубы): крыша чердачная, вальмовая. Кровля фальцевая из стального оцинкованного листа с полимерным покрытием, выполнена по деревянным стропилам и обрешетке. Карнизный свес около 0,5 м. снизу подшит тесом. Стропильная система деревянная наслонная. Все узловые сопряжения выполнены на врубках. Водосток наружный, организованный. Водосточные трубы круглого сечения, выполнены из аналогичного кровле металла (фото №№ 11;12). Общее состояние удовлетворительное.
