## А К Т

**технического состояния объекта культурного наследия регионального значения  
«Памятник деревянного зодчества», расположенного по адресу:  
г. Новосибирск, ул. Красноярская, 3, включённого в единый государственный реестр  
объектов культурного наследия (памятников истории и культуры) народов Российской  
Федерации (далее – Реестр) по состоянию на 09.06.2015 г.**

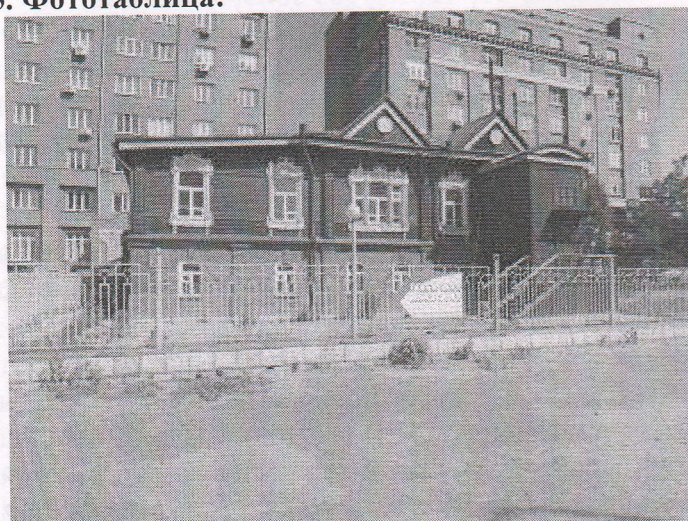
Фото 1. Юго-восточный фасад.

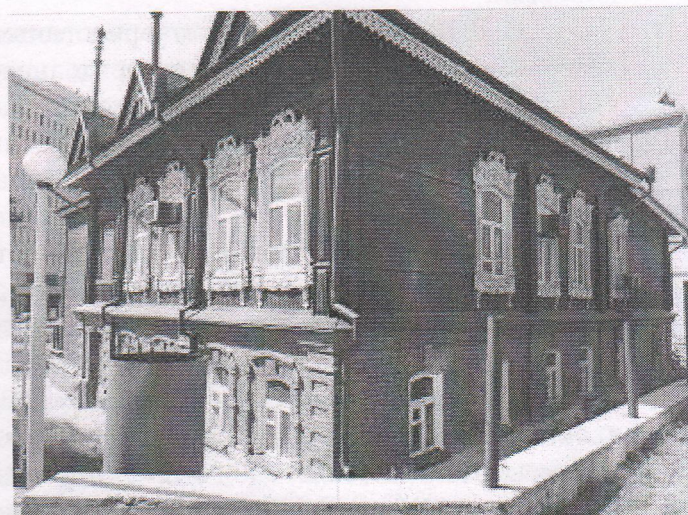
Фото 2. Северо-восточный и северо-западный фасады.

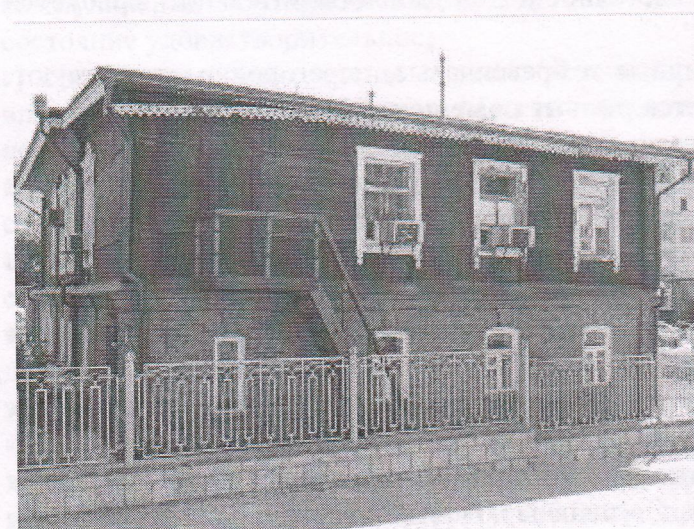
Фото 3. Юго-западный фасад.

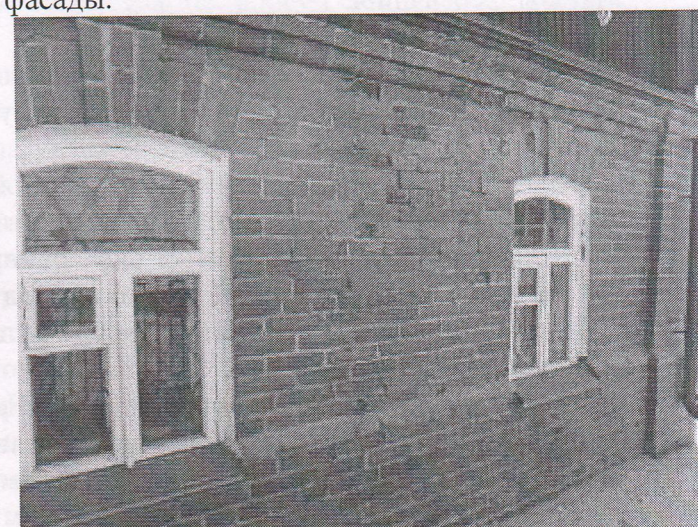
- г) стены: наружные стены первого этажа кирпичные, наружные поверхности обработаны влагонепроницаемым составом. Местами имеются трещины в кладке шириной раскрытия от волосных до 1–2 мм. Стена юго-западного фасада увлажнена и имеет дефекты, по внешним признакам напоминающие поражение кладки грибом. Второй этаж рублен из бревен «в обло» с горизонтальной и вертикальной обшивкой профилированным тесом. Обшивка тонирована под старое дерево. В 2010 году выполнены ремонтно-реставрационные работы по фасадам. Общее состояние удовлетворительное. Требуется очистка стены юго-западного фасада от поврежденных слоев, просушка и лечение кладки от грибка;

Фото 4. Фрагмент юго-западного фасада.  
Расслоение кирпичей в кладке стены.
