## А К Т

**технического состояния объекта культурного наследия регионального значения  
«Дом, где с 1920 по 1928 г.г. располагался Закаменский райком партии»,  
расположенного по адресу: г. Новосибирск, ул. Инская, 55 ,  
включённого в единый государственный реестр объектов культурного наследия  
(памятников истории и культуры) народов Российской Федерации (далее – реестр) и состав  
(перечень) видов работ по сохранению объекта культурного наследия, включенного в  
реестр, сроки (периодичность) проведения таких работ с учетом вида данного объекта  
культурного наследия, его индивидуальных особенностей, физического состояния,  
функционального назначения и намечаемого использования объекта культурного наследия  
по состоянию на 06.08.2015 г.**

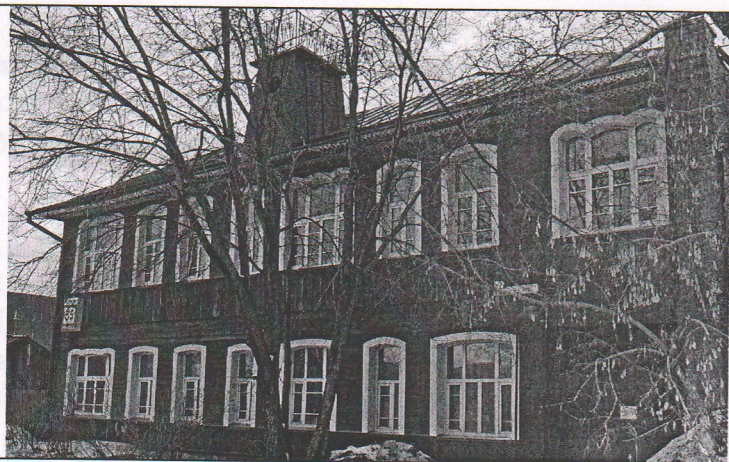
Стены юго-западного и северо-восточного фасадов обшиты тесом (Фото 5.1., Фото 5.5.). Со стороны главного фасада обшивка частично нарушена (Фото 5.10.). **Требуется восстановить обшивку стен главного фасада.**

5.1. Юго-западный (главный) фасад.

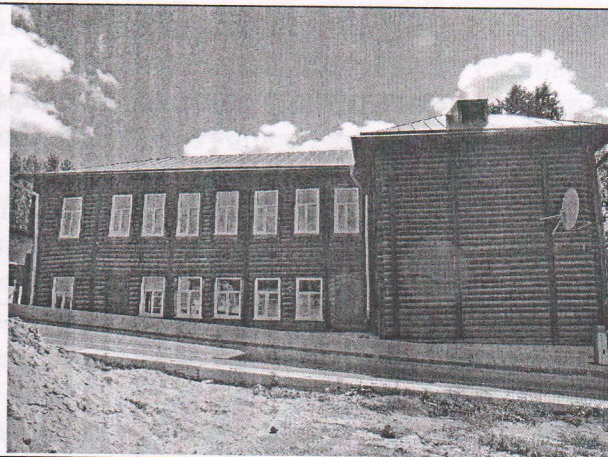
5.2. Северо-западный фасад.

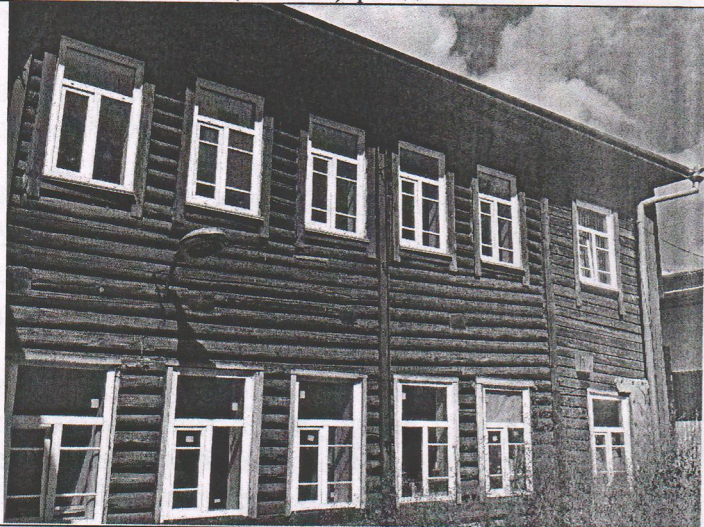
5.3. Юго-западный (дворовый) фасад.

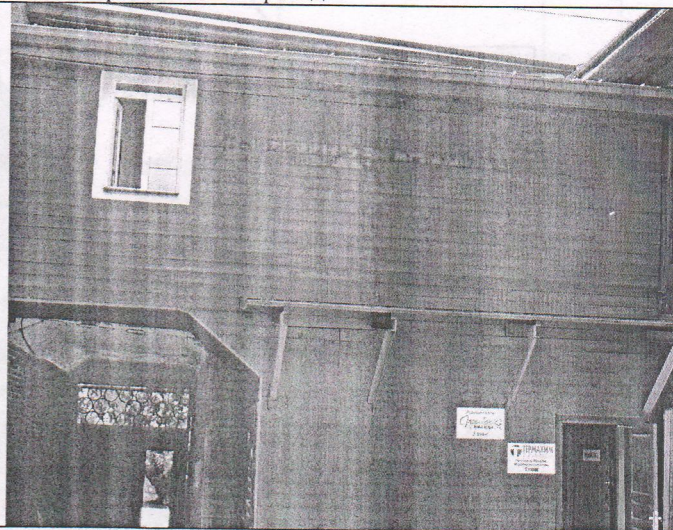
з) Балконы, козырьки: балконы отсутствуют. На дворовом фасаде над входом в здание имеется односкатный козырек современной конструкции с покрытием из оцинкованной стали с полимерным покрытием (материалы согласования в архиве НППЦ отсутствуют) (Фото 5.4.), состояние удовлетворительное;

5.4. Вход в здание и арочный проезд.

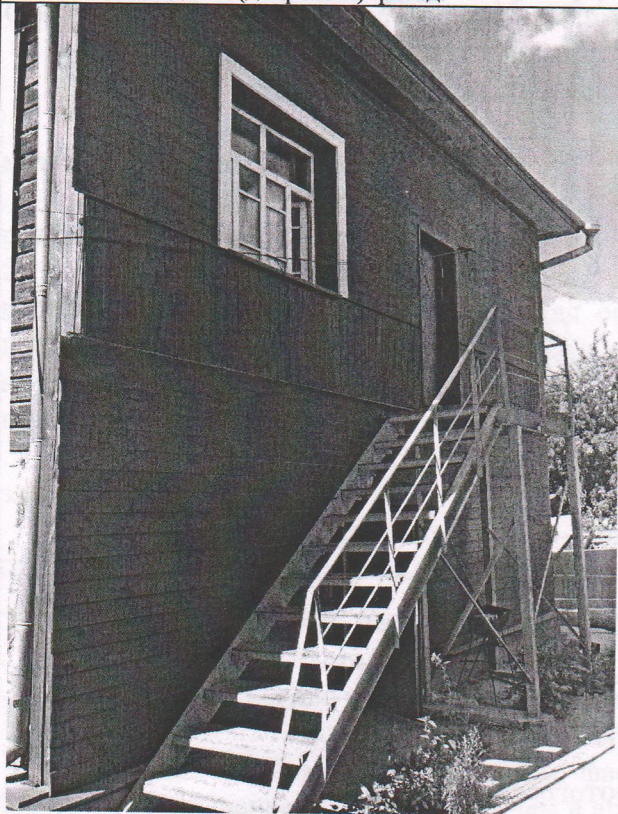
На северо-восточном (торцевом) фасаде выполнена эвакуационная лестница открытого типа из помещений 2-го этажа: конструкция металлическая с металлическим ограждением и дощатым покрытием ступеней. Лестница выполнена по проекту (шифр 33-10/10-АС). В 2011 г. выполнен ремонт всех элементов лестницы (Фото 5.5.).

5.5. Северо-восточный фасад

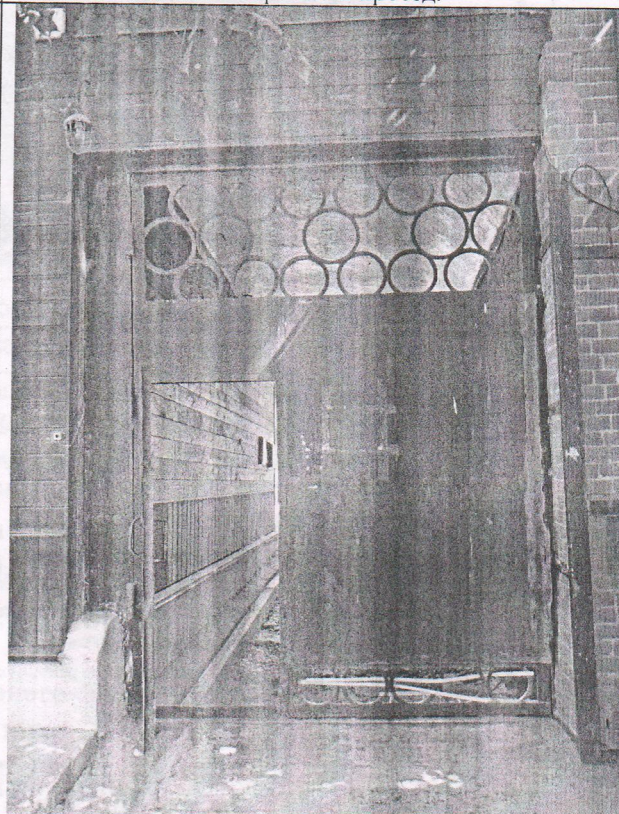
3.5. Сад, парк, двор, ворота и ограда: имеется небольшой дворик. Перед главным фасадом разбит палисадник, огороженный невысоким металлическим решетчатым ограждением (Фото 5.16.). Со стороны юго-западного фасада в арочном проезде установлены распашные металлические ворота (Фото 4.6.) и для организации водоотвода установлены металлические лотки квадратного сечения. Со стороны северо-западного фасада в 2014 г. выполнен внутриквартальный проезд по согласованному проекту. **Требуется благоустроить прилегающую территорию по согласованному в установленном порядке проекту.**

5.6. Распашные металлические ворота (Вход во двор.)

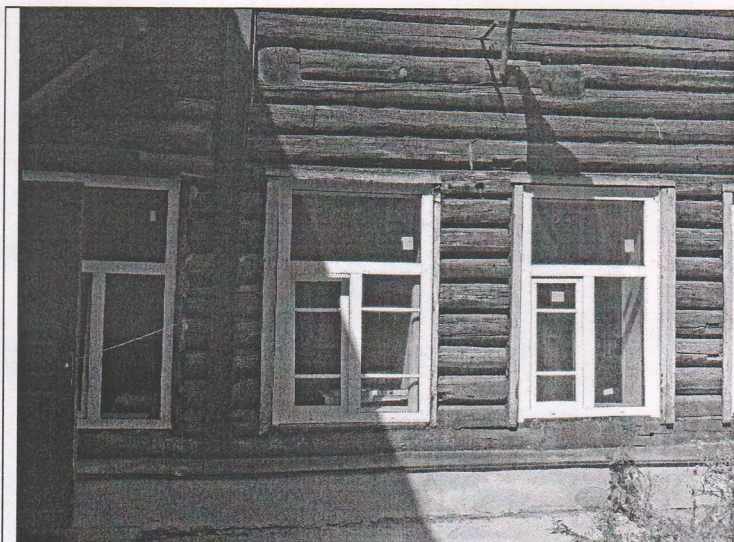
е) Окна и двери: окна двух- и трехстворчатые. Произведена полная замена оконных блоков на ПВХ со стеклопакетом, рисунок переплетов сохранен. Местами накладные шпросы утрачены. Со стороны дворового фасада отсутствуют металлические подоконные сливы окон первого этажа (Фото 4.7.). Общее состояние удовлетворительное. **Требуется восстановить утраченные шпросы оконных переплетов и установить подоконные сливы со стороны дворового фасада.**

5.7. Отсутствие подоконных сливов на юго-восточном (дворовом) фасаде.

| №№<br>п/п | Перечень видов работ по сохранению Памятника | Сроки<br>выполнения | Примечание |
|---|---|---|---|
| 7.5 | Установка подоконных сливов на 1-ом этаже со стороны юго-восточного фасада. Восстановление утраченных шпоров оконных переплетов, | Октябрь<br>2016 г. | |

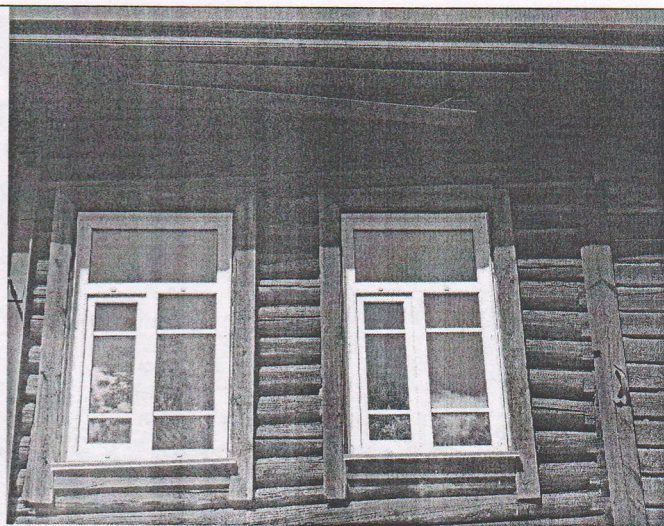
д) Крыша (стропила, обрешетка, кровля, водосточные желоба и трубы): крыша чердачная, вальмовая по деревянным стропилам и обрешётке. Крыша пристройки – односкатная. Карниз подшит тесом, имеет вылет, около 0,8 м. Со стороны северо-западного и юго-восточного фасадов наблюдается провисание подкарнизных досок (Фото 5.8., Фото 5.13.). Кровля фальцевая, выполнена из оцинкованной стали с полимерным покрытием. В 2010 г. произведен капитальный ремонт кровли с частичной заменой обрешетки и полной заменой кровельного покрытия, ремонт карниза, включая окраску. На кровле, со стороны главного фасада, установлена трапецевидная каркасная башенка из оцинкованной стали с полимерным покрытием. Со стороны северо-западного (торцевого) и северо-восточного фасадов расположены слуховые окна с жалюзийной решеткой.

5.8. Провисание подкарнизных досок на юго-восточном (дворовом) фасаде.

| №№<br>п/п | Перечень видов работ по сохранению Памятника | Сроки<br>выполнения | Примечание |
|---|---|---|---|
| 7.3 | Восстановление обшивки стен главного фасада и карниза со стороны северо-западного и юго-восточного фасадов. | Октябрь<br>2015 г. | |

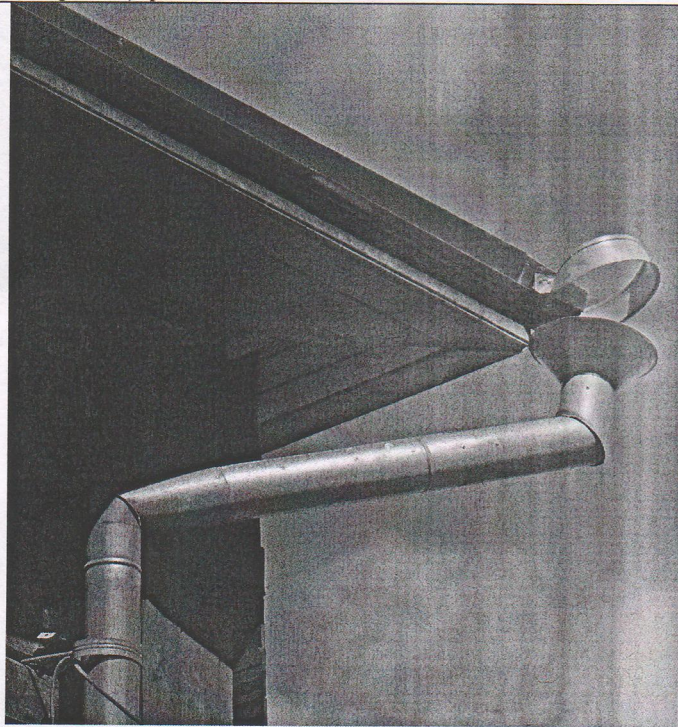
Водосток наружный, организованный. Водосточные трубы круглого сечения, выполнены из оцинкованной стали, со стороны главного фасада водосточные трубы выполнены из оцинкованной стали с полимерным покрытием. По причине недостаточной длины водоотметов происходит намокание стен сруба и цоколя. Со стороны двора слева от арочного проезда нижнее звено водосточной трубы оторвано, водоотмет отсутствует. На углу северо-восточного и юго-восточного фасадов наблюдается деформация водосточной воронки (Фото 5.9.). **Требуется выполнить ремонт водостока (нарастить существующие водоотметы и восстановить водосточную воронку и недостающие водоотметы), подшить подкарнизные доски со стороны северо-западного и юго-восточного фасадов.** Общее состояние крыши здания удовлетворительное;

5.9. Деформация водосточной воронки (угол северо-восточного и юго-восточного фасадов)

| №№<br>п/п | Перечень видов работ по сохранению Памятника | Сроки<br>выполнения | Примечание |
|---|---|---|---|
| 7.2 | Ремонт водостока | Май 2016 г. | |

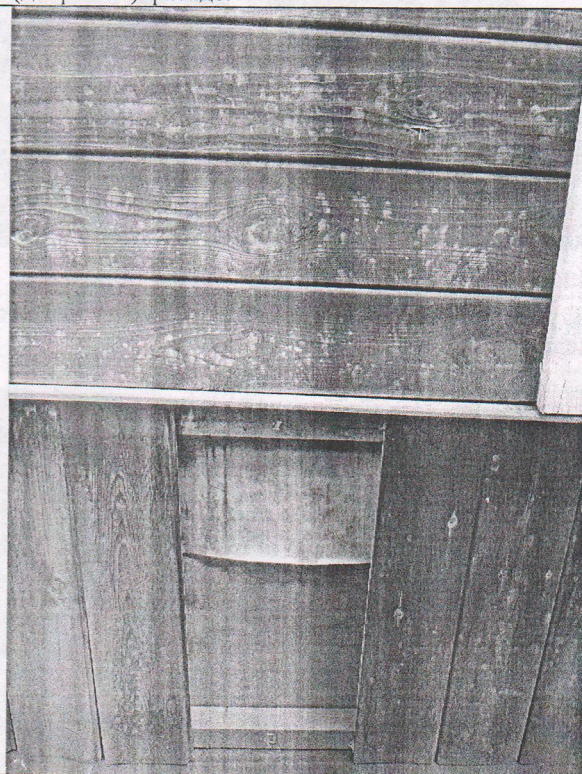
5.10. Нарушение обшивки сруба главного фасада.

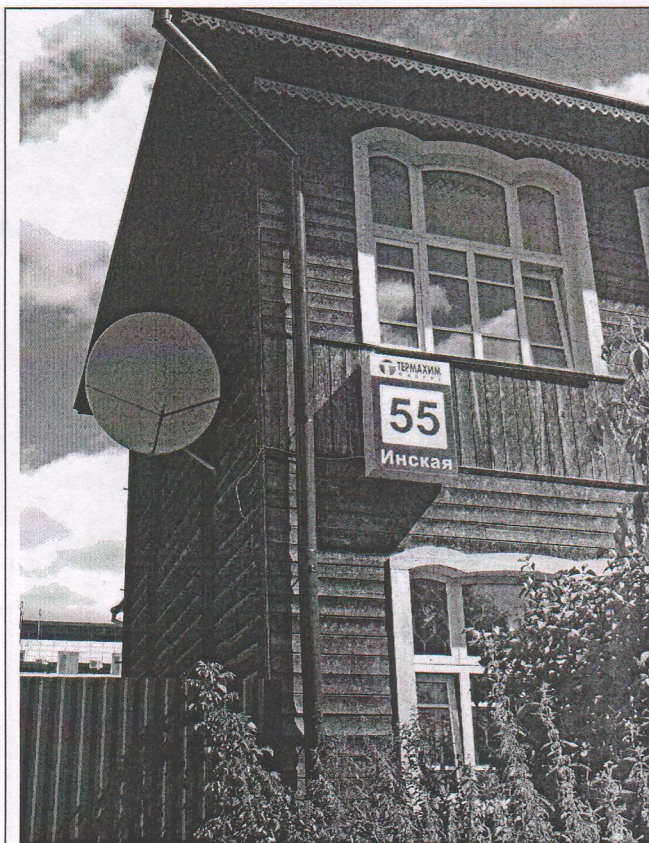
4.4 На торцевом северо-западном фасаде установлена спутниковая антенна (Фото 5.11.) (материалы согласования с Управлением в архиве НПЦ отсутствуют).

5.11. Спутниковая антенна на торцевом северо-западном фасаде.

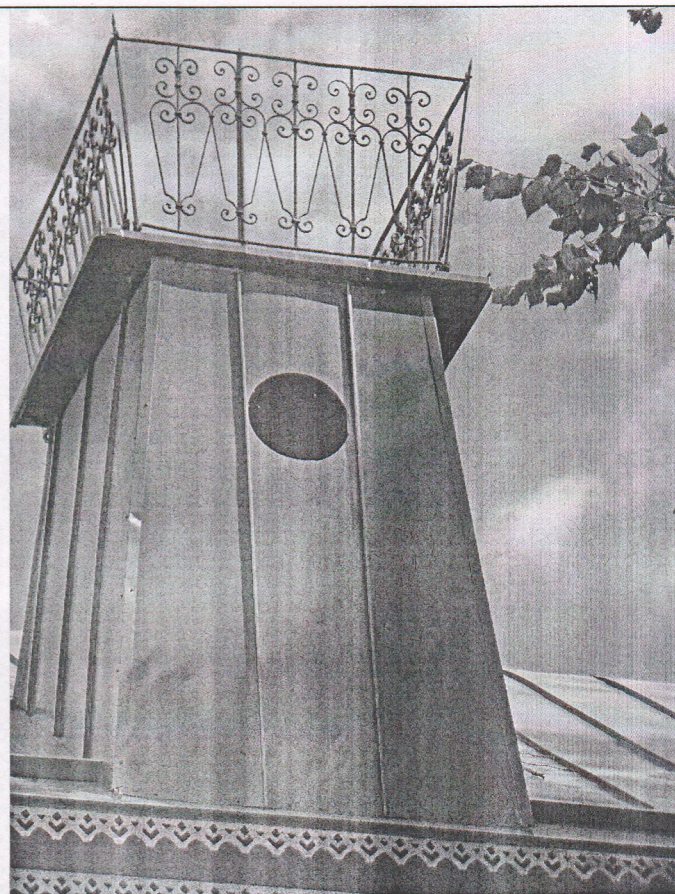
5.12. Трапециевидная каркасная башенка на крыше здания со слуховым окном, увенчанная короной из кованной стальной решетки.

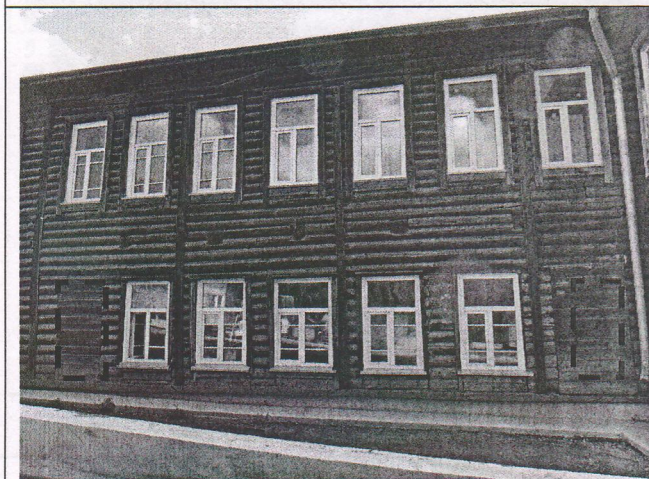
4.2. Утрачены два окна со стороны северо-западного фасада (Фото 5.13.)

5.13. Заложенные оконные проёмы на северо-западном фасаде.

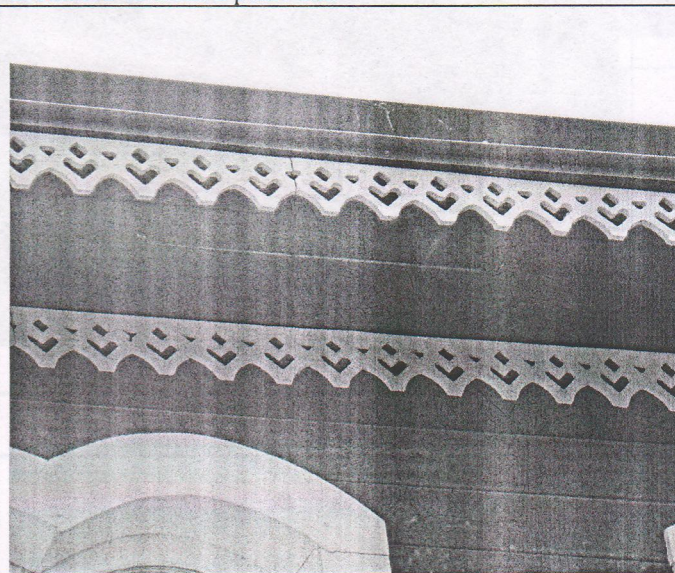
ж) Внешнее декоративное убранство (облицовка, окраска, разные украшения, карнизы, колонны, пилястры, лепнина, скульптура, живопись на фасадах): украшением дома служат резной деревянный карниз и фриз (Фото 5.14.). Особенностью памятника является установленная на кровле, со стороны главного фасада, трапецевидная каркасная башенка из оцинкованной стали с полимерным покрытием со слуховым окном, увенчанная короной из кованной стальной решетки с декоративным рисунком (Фото 5.12.). В 2010 году выполнены ремонтно-реставрационные работы на главном фасаде, включая реставрацию декора. Состояние удовлетворительное;

5.14. Фрагмент резного деревянного карниза и фриза.

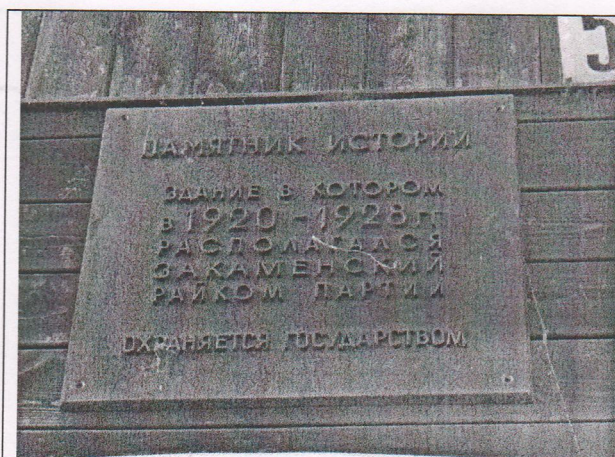
3.7. Наличие информационной надписи: информационная надпись расположена на главном (юго-западном) фасаде памятника (Фото 5.15.).

5.15. Информационная надпись.

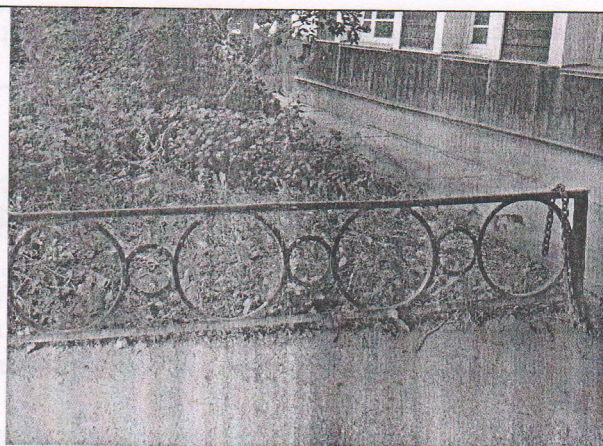
5.16. Фрагмент ограждения палисадника.
