## А К Т

**технического состояния объекта культурного наследия регионального значения  
«Дом № 82 по ул. Ленина (Дом Е.Б. Ковальчук, в котором находилась подпольная квартира  
большевиков города)»,  
расположенного по адресу: г. Новосибирск, ул. Ленина, 92-б,  
включённого в единый государственный реестр объектов культурного наследия  
(памятников истории и культуры) народов Российской Федерации (далее – Реестр)  
по состоянию на 27.07.2015 г.**

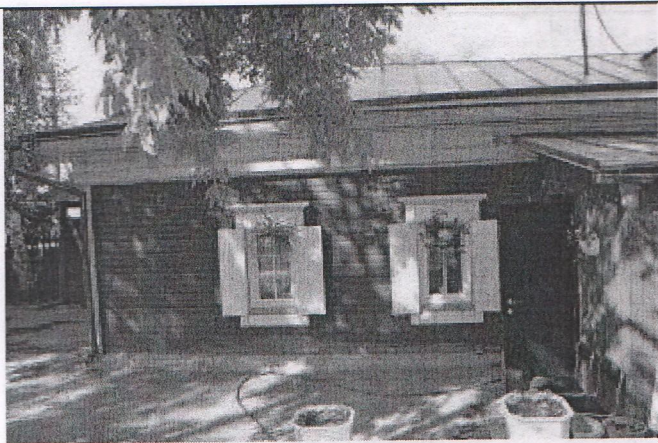
Фасады здания имеют простое, лаконичное оформление (фото 5.1., 5.4., 5.13., 5.14.). Резной декор отсутствует. Невысокие прямоугольные оконные проёмы обрамлены деревянными наличниками простой формы с профилированным сандриком и дополнены двустворчатыми ставнями (фото 5.3., 5.8.). Карниз и фриз обшиты тёсом. Углы дома декорированы тесовыми лопатками. Плоскости стен оформлены профилированной вагонкой. Карниз и фриз обшиты досками. Всё окрашено масляной краской. Локально доски карниза подвержены гниению, нарушен окрасочный слой (фото 5.9.). Требуется ремонт и окраска.

5.1. Фрагмент восточного фасада

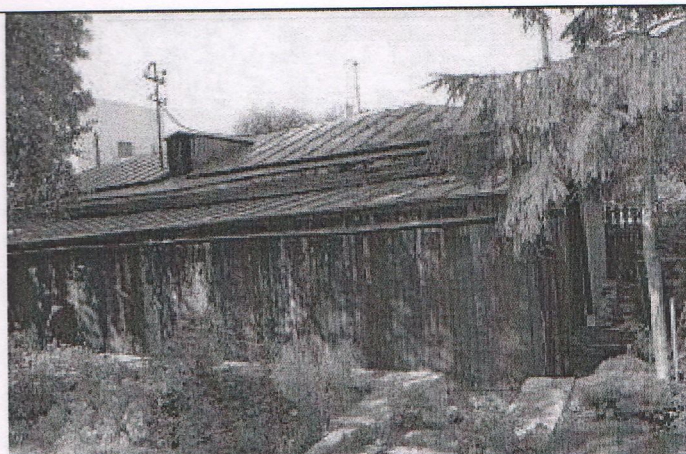
5.2. Пристройка со стороны восточного фасада

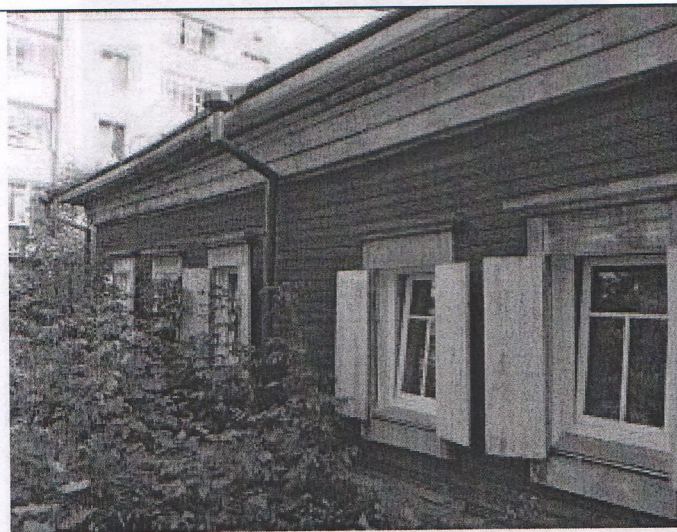
5.3. Фрагмент западного фасада

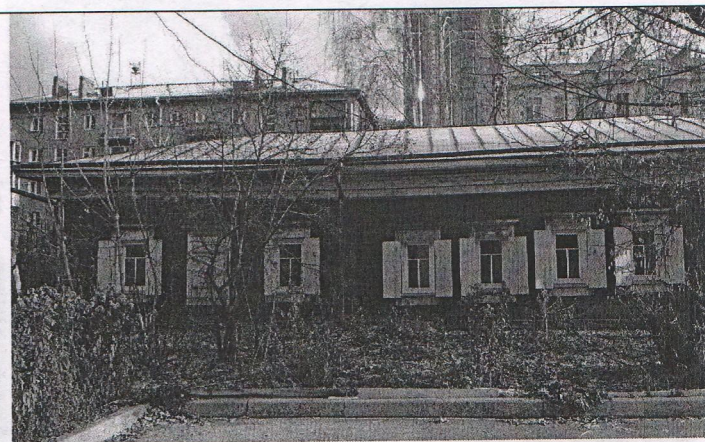
а) общее состояние: удовлетворительное.  
б) фундаменты: фундаменты ленточные на естественном основании, выполнены в бутовой кладке из рваного гранитного камня на известково-цементном растворе. Визуально состояние фундаментов удовлетворительное, наблюдается осадка в центральной части дома со стороны западного фасада.

5.4. Западный фасад

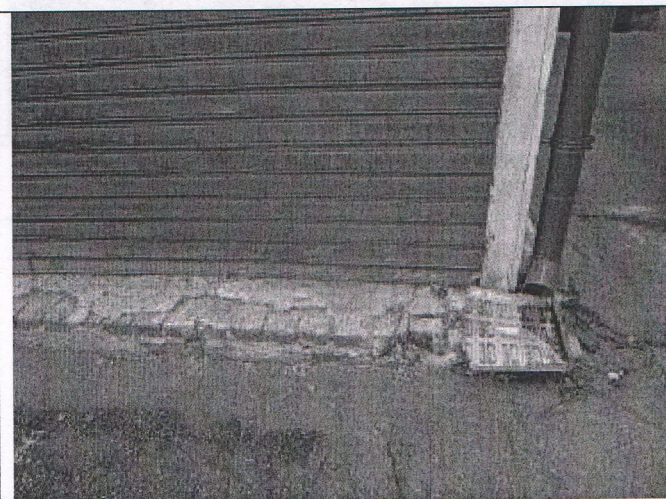
в) цоколи и отмостки около них: цоколь невысокий, выполнен из кирпича, гладко оштукатурен. Имеют место многочисленные дефекты в виде трещин, отслоения и отпадения штукатурного слоя, оголения кирпичной кладки (фото 5.5.). Состояние неудовлетворительное. Требуется ремонт.

5.5. Цоколь со стороны южного фасада

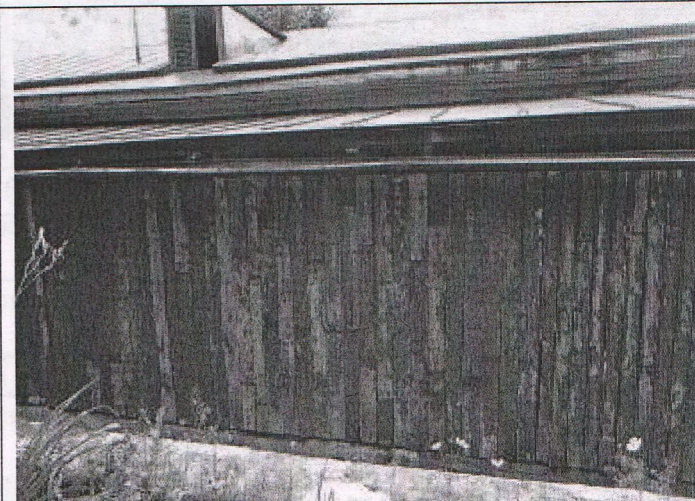
г) стены: наружные стены бревенчатые (в полбревна), рубленные «в лапу» (без остатка), часть сруба выполнена из бруса. Снаружи обшиты тёсом, окрашены масляной краской. Имеются локальные участки с шелушением окрасочного слоя, наблюдается значительное проседание в центральной части западной стены. Стены пристройки деревянные, каркасно-обшивные (5.2.). Обшивка выполнена вертикально, местами просто досками без сохранения профиля, окрашенными в разные цвета (фото 5.6.). Состояние окрасочного слоя обшивки пристройки

неудовлетворительное. Имеются значительные площади отслоений и шелушения окрасочного слоя. Требуется замена обшивки на горизонтальную профилированную, окраску согласовать в установленном порядке.

5.6. Обшивка дворовой пристройки

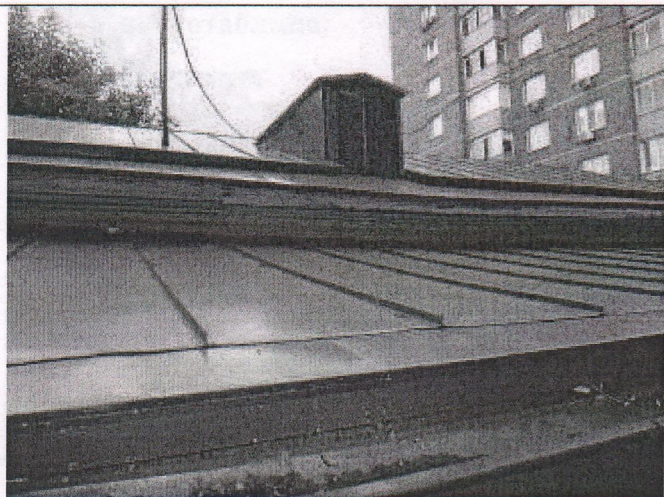
Кровля выполнена из оцинкованного металла с полимерным покрытием. Водосток наружный организованный: имеются водосточные желоба и трубы круглого сечения, выполненные из оцинкованного металла с полимерным покрытием. На восточном скате имеется слуховое окно прямоугольной конфигурации с двухскатным покрытием, в проёме установлена двухстворчатая жалюзийная решетка, одна створка отсутствует (фото 5.7.).

Общее состояние крыши и водосточной системы удовлетворительное, за исключением деформированного водосточного желоба на дворовой пристройке и отсутствия водоотмёта одной из водосточных труб пристройки. Требуется ремонт желоба и установка водоотмёта.

5.7. Кровля восточного ската и пристройки. Слуховое окно.

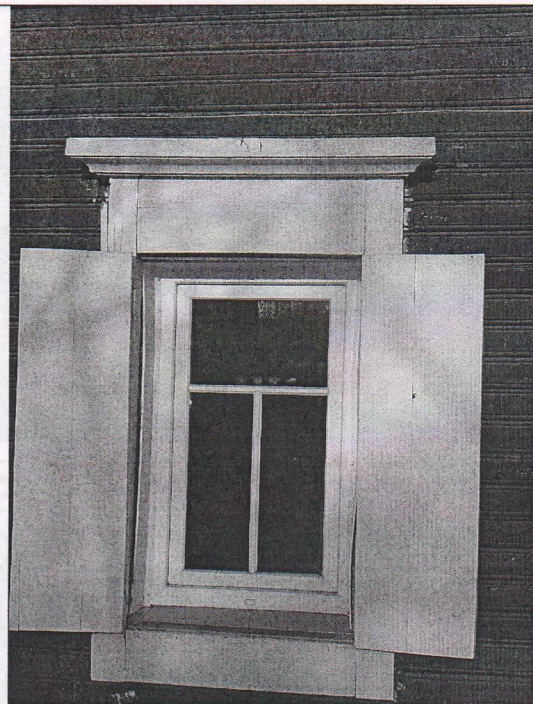
5.8. Окно южного фасада с декором и ставнями.

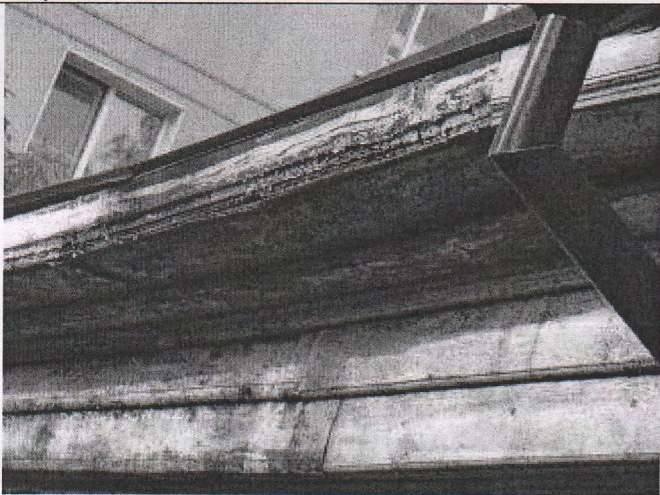
5.9. Карниз и фриз со стороны западного фасада.

Общее состояние декора удовлетворительное, но требуется очистка от старой краски, мелкий ремонт и окраска заново.

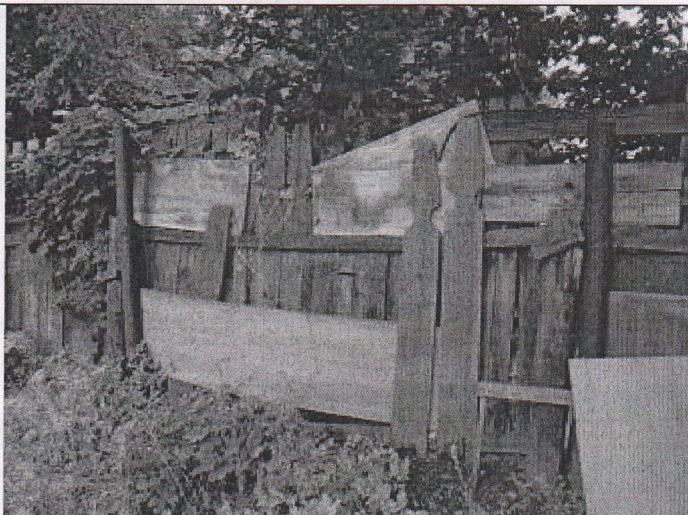
3.5. Сад, парк, двор, ворота и ограда: Имеется небольшой благоустроенный внутренний двор с асфальтированным въездом и дорожками из бетонных тротуарных плит, территория двора по периметру обнесена глухим забором из вертикальных строганных досок, в верхней части которых простая выпиловка. Распашные ворота с тесовыми полотнами и калиткой выполнены по бревенчатым столбам, объединённым поверху двускатным козырьком, покрытым металлом. Все элементы ограждения окрашены масляной краской. Звенья забора и полотна ворот деформированы, отдельные доски, а метами и целые участки ограждения либо сломаны, либо отсутствуют (фото 5.10.). Дыры заделаны подручным материалом. Металлическое покрытие козырька местами деформировано (фото 5.11). Состояние ворот и калитки удовлетворительное, ограждения – неудовлетворительное.

5.10. Ограждение со стороны двора

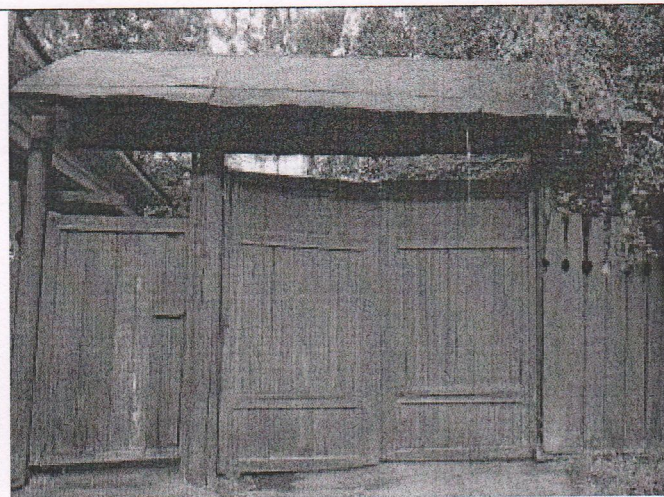
5.11. Ворота с калиткой и фрагментом ограждения. Западный (главный) фасад.

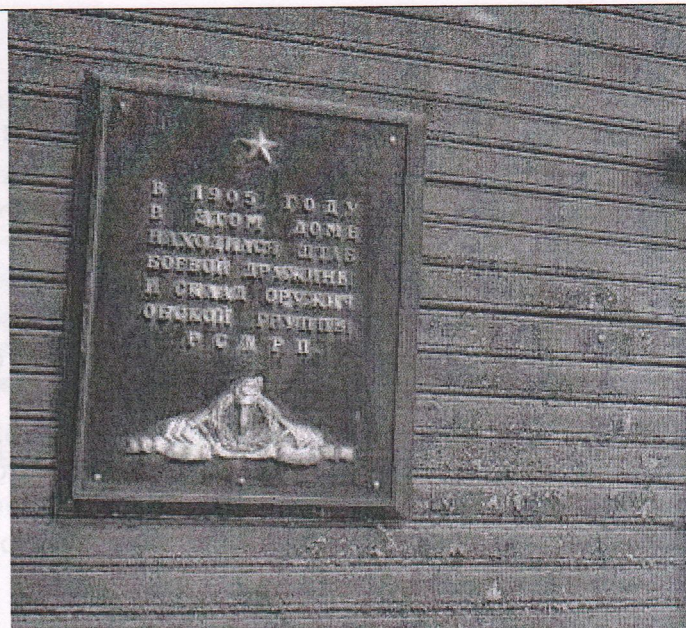
3.8. Мемориальная доска с надписью: «В 1905 году в этом доме находился штаб боевой дружины и склад оружия Обской группы РСДРП» (фото 5.12.).

5.12. Мемориальная доска на главном (западном) фасаде.

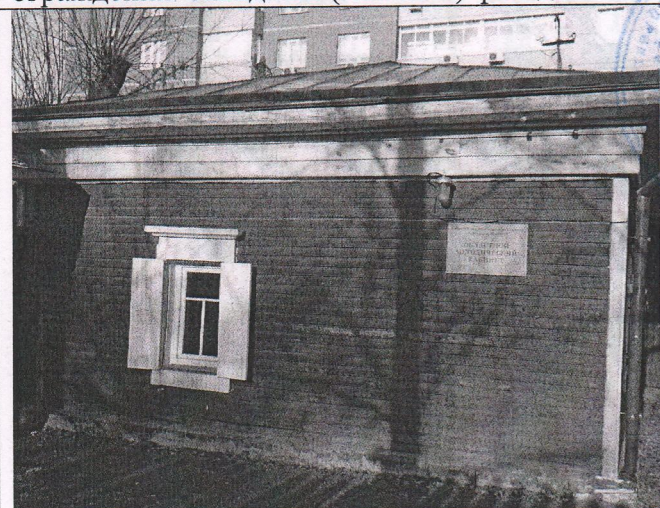
5.13. Южный фасад.

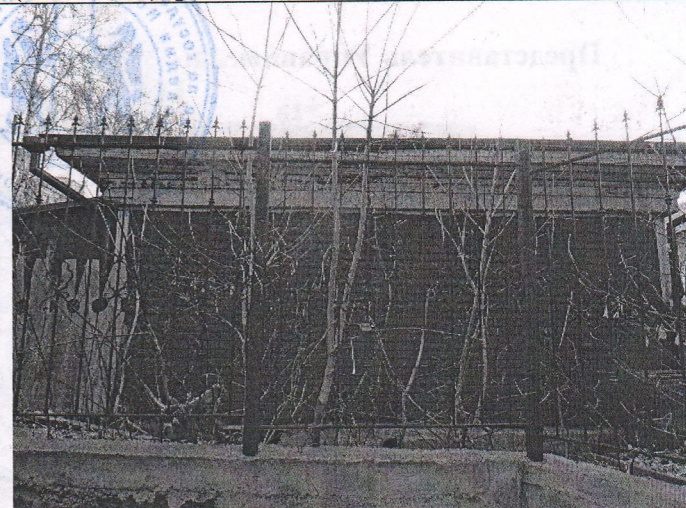
5.14. Северный фасад.
