А К Т

**технического состояния объекта культурного наследия регионального значения
«Жилой смешанный 2-этажный дом», расположенного по адресу:
г. Новосибирск, ул. Коммунистическая, 19,
включённого в единый государственный реестр объектов культурного наследия
(памятников истории и культуры) народов Российской Федерации (далее – Реестр)
по состоянию на 07.10.2015 г.**

составили настоящий акт в том, что сего числа нами произведен визуальный осмотр объекта культурного наследия (памятника истории и культуры) регионального значения «Жилой смешанный 2-этажный дом», расположенного по адресу: г. Новосибирск, ул. Коммунистическая, 19 (далее – Памятник).

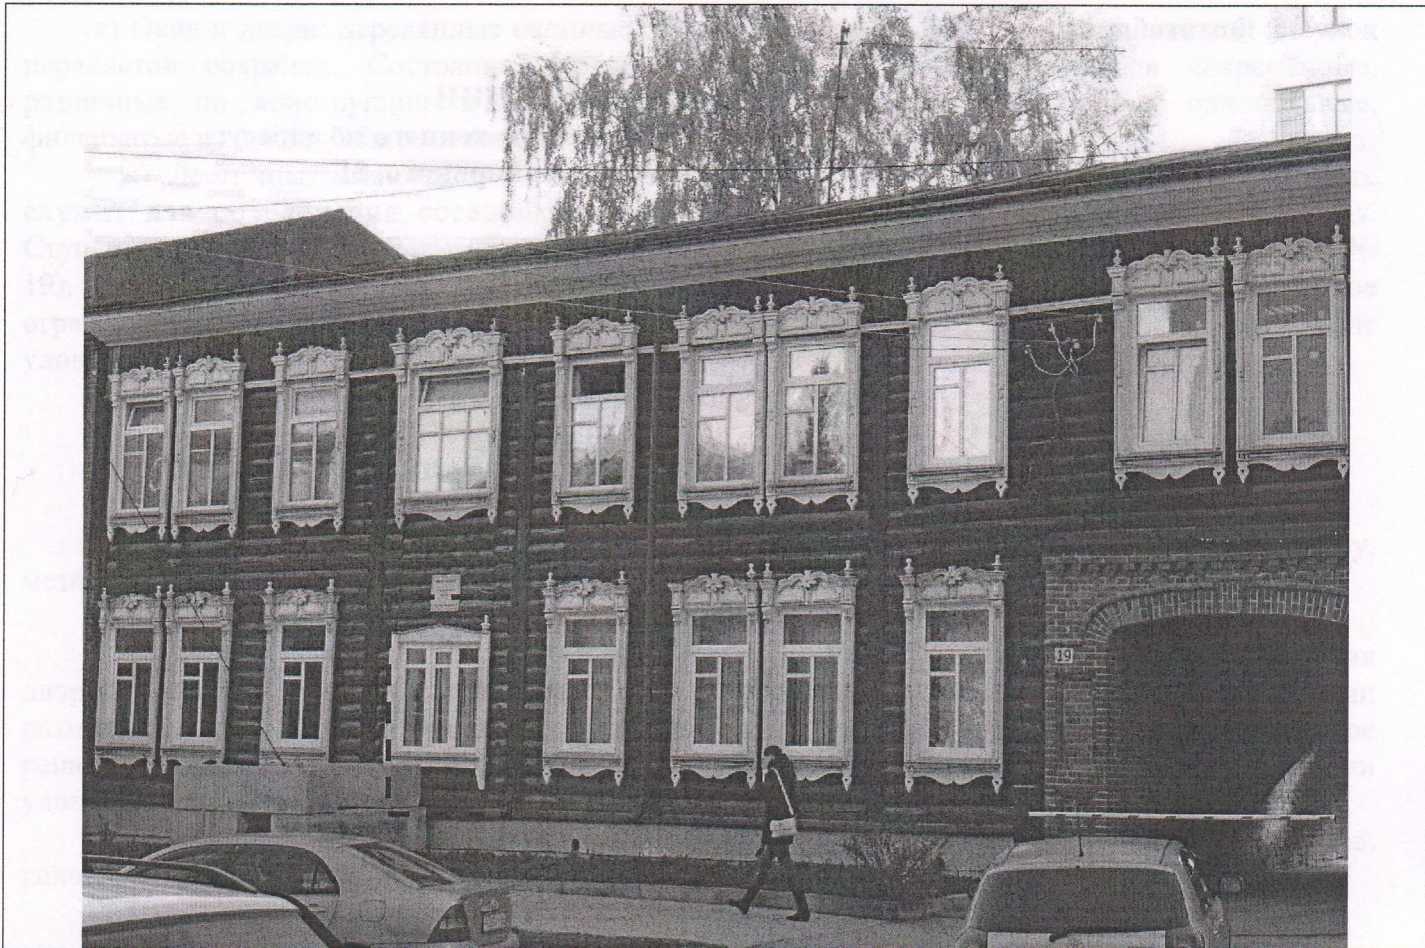
Фото № 1. Южный (главный) фасад.

1. Утрачен козырек главного входа со стороны северного фасада.
2. Утрачены входные двери в Памятник со стороны южного и северного фасадов (фото № 1, 17).
3. На месте входных дверей со стороны южного и северного фасадов установлены окна.
4. Возведен тамбур главного входа со стороны северного фасада (фото № 16) (материалы согласования в архиве НППЦ отсутствуют).
5. Деревянные оконные блоки заменены на стеклопакеты ПВХ с сохранением рисунка переплетов (согласование от 15.10.08).
6. На территории Памятника размещена установка ДГУ (согласование от 02.12.2008 г.)
7. С южного фасада возле арочного проезда установлен шлагбаум (фото № 5) (материалы согласования в архиве НППЦ отсутствуют).

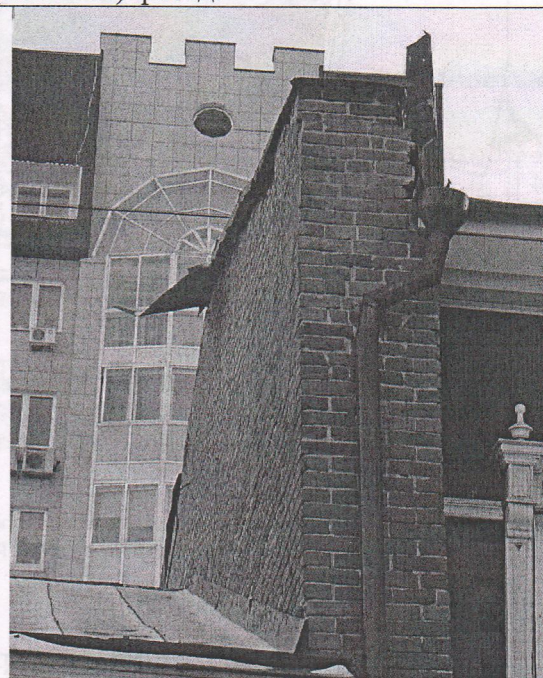
Фото № 3. Фрагмент брандмауэрной стены восточного фасада.

К стене западного фасада дома примыкает кирпичная брандмауэрная стена (фото № 4). Со стороны восточного фасада примыкает брандмауэрная стена дома по ул. Коммунистической, 21, которая соединяет эти два дома (фото № 3). Брандмауэрные стены имеют крен по вертикали в сторону от здания. В настоящее время наблюдается стабилизация крена (брандмауэр укреплен постановкой временных растяжек). В уровне 1-го этажа есть сквозной арочный проезд, выполненный из красного кирпича. Общее состояние конструкций стен удовлетворительное.

Торцевые кирпичные стены выполнены в виде парапета, оформлены металлическим фартуком, окрашенным в цвет кровли. Металлический фартук восточной брандмауэрной стены частично оторван (фото № 3). **Требуется восстановить металлический фартук восточной брандмауэрной стены.**

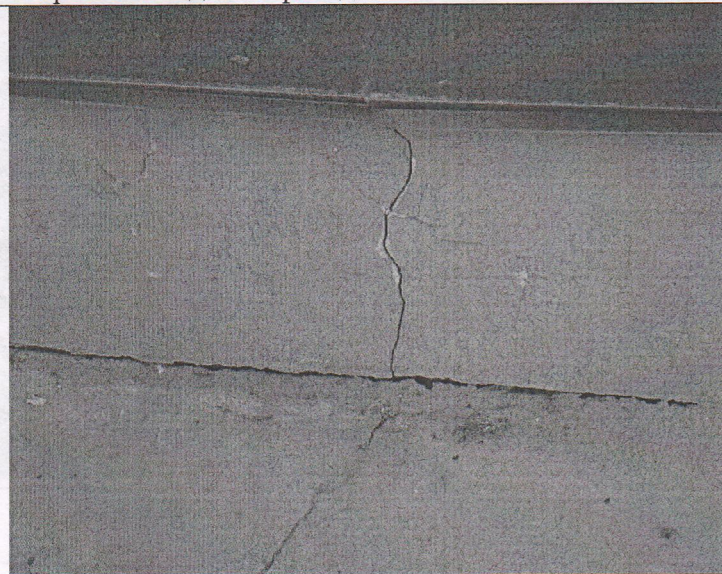
Фото № 6. Фрагмент цоколя и отмостки со стороны южного (главного фасада).

в) Цоколи и отмостки около них: цоколь кирпичный, оштукатуренный, окрашенный. Со стороны главного фасада повсеместно наблюдается растрескивание штукатурки и шелушение окрасочного слоя. На всем протяжении главного фасада нарушено примыкание цоколя к отмостке (фото № 6). **Требуется выполнить ремонт цоколя со стороны главного фасада.**

Состояние неудовлетворительное.

Отмостка бетонная, выполнена не на всем протяжении вокруг здания. Около северо-западного угла здания отмостка отсутствует. Со стороны главного фасада имеются трещины.

Требуется выполнить ремонт отмостки со стороны главного фасада и восстановить отмостку со стороны северо-западного угла по подобию имеющейся.

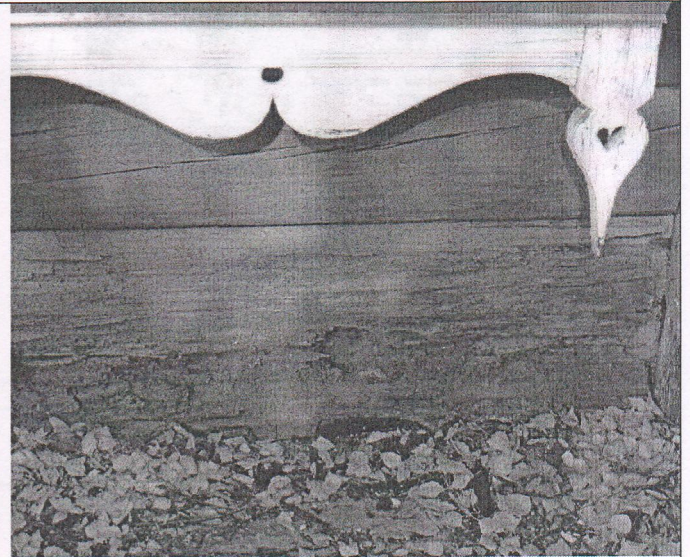
Фото № 7. Дефекты нижних венцов сруба со стороны северного фасада.

г) Стены: наружные стены бревенчатые, рублены «в лапу» (без остатка). Со стороны северного фасада имеются следы гниения нижнего венца сруба (фото № 7). Стены главного (южного) фасада не имеют внешних дефектов.

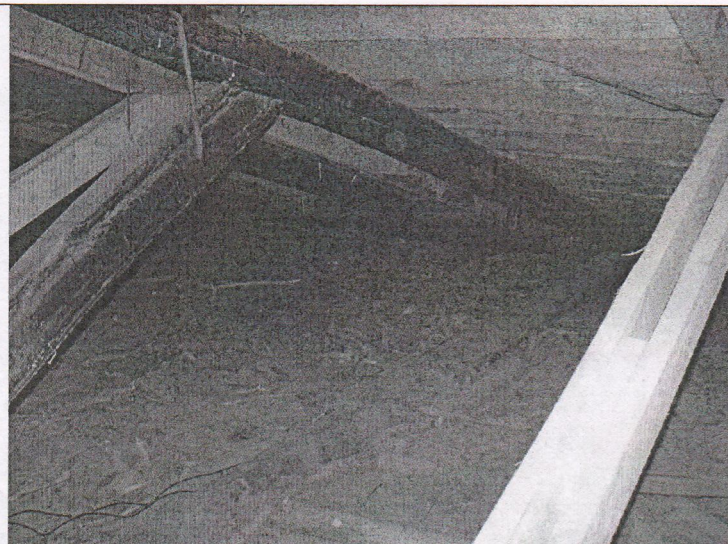
Фото № 8. Фрагмент чердачного помещения.

д) Крыша (стропила, обрешетка, кровля, водосточные желоба и трубы): крыша - чердачная, двухскатная, щипцовая. стропила наслонные, деревянные. Брусчатые стропила со следами от пожара усилены дополнительными дощатыми стропилами из нового материала (фото № 8). Кровля фальцевая, выполнена из кровельной листовой стали по разреженной деревянной обрешетке, окрашена суриком. На северном скате расположено слуховое окно с жалюзийной решеткой и кирпичная труба – имитация печной (фото № 9). Общее состояние крыши здания удовлетворительное.

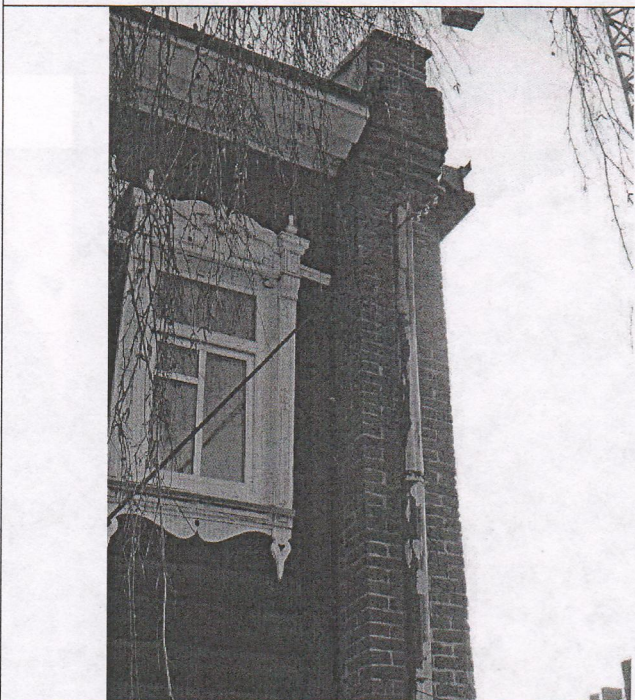
Фото № 10. Водосточная труба со стороны северо-западного угла Памятника.

Водосточные трубы небольшого круглого сечения, окрашены суриком. С северо-западного угла Памятника и со стороны южного (главного) фасада водосточные воронки и верхние звенья труб отсутствуют (фото №№ 10, 11, 13). С северо-восточного угла Памятника водоотмет расположен на значительном расстоянии от уровня земли, что способствует замоканию нижней части брандмауэрной стены и нижних венцов сруба (фото № 12). **Требуется выполнить ремонт водостока с восстановлением утраченных элементов и наращиванием водоотмета.** Состояние системы водоотвода неудовлетворительное.
