## А К Т

**технического состояния объекта культурного наследия регионального значения  
«Жилой деревянный дом 1-этажный», расположенного по адресу:  
г. Новосибирск, ул. Коммунистическая, 21 ,  
включённого в единый государственный реестр объектов культурного наследия  
(памятников истории и культуры) народов Российской Федерации (далее – Реестр)  
по состоянию на 12.11.2015 г.**

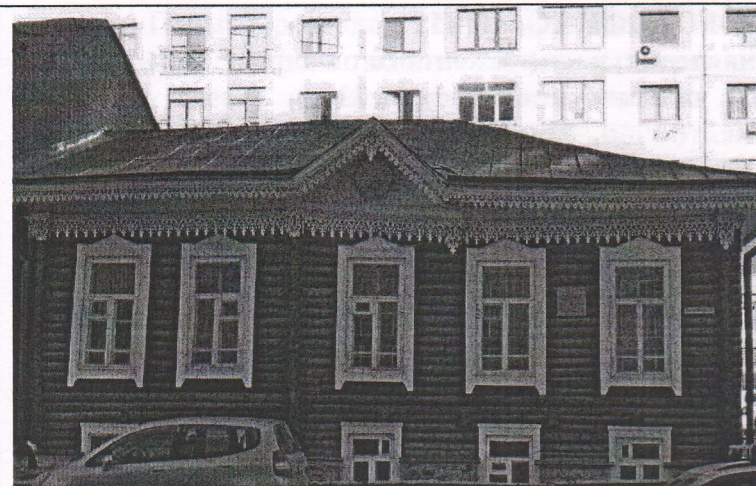
г) Стены: наружные стены - бревенчатые, рубленые «в обло» (с остатком), тонированы под старое дерево (фото № 1). Выпуски брёвен в местах переруба стен, в нижней части сруба по западному фасаду повреждены (фото № 7).

Фото № 1. Главный (южный) фасад.

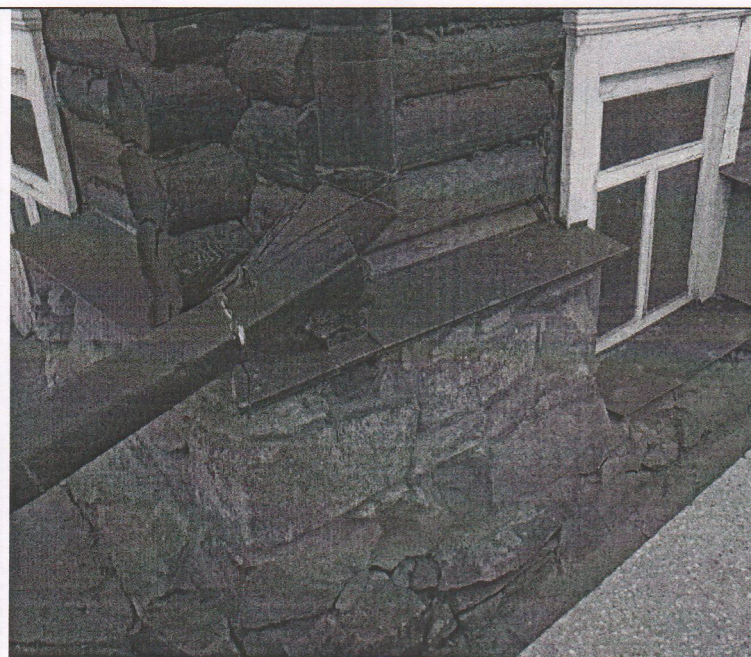
в) Цоколи и отмостки около них: со стороны уличных фасадов цоколь бутовый, по верху цоколя выполнен металлический отлив (фото № 5). Наблюдается вымывание раствора из кладки. Со стороны дворовых фасадов цоколь кирпичный, оштукатуренный, окрашенный. Местами наблюдается шелушение окрасочного слоя. Общее состояние цоколя удовлетворительное.

Фото № 5. Фрагмент бутового цоколя со стороны восточного фасада.

**Требуется выполнить ремонт цоколя.**

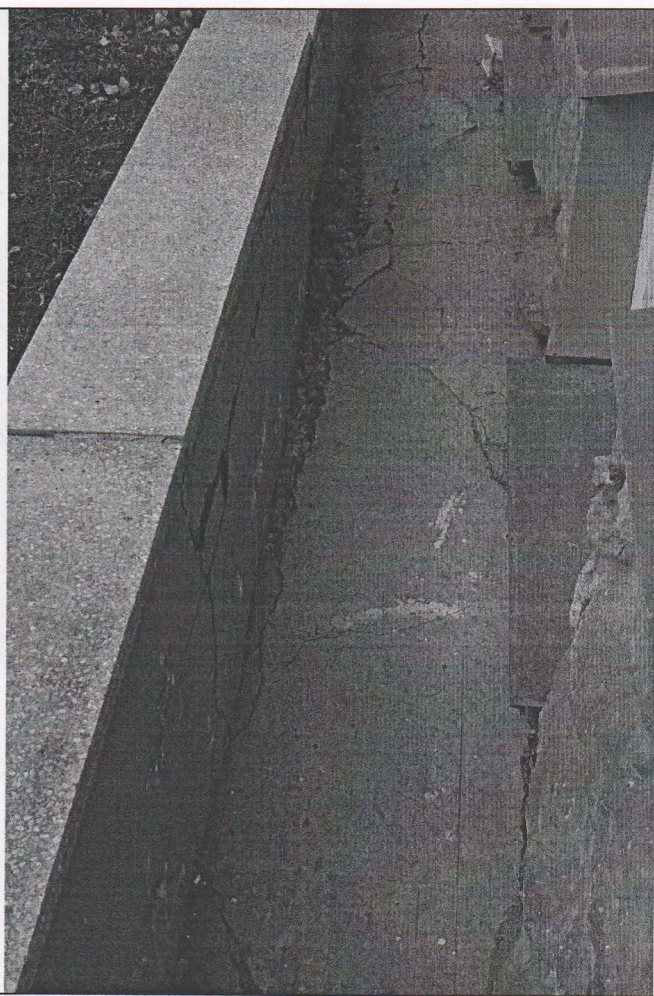
Со стороны главного (южного), восточного и северного фасадов роль отмостки выполняет дно приямка (фото № 6), в бетонном основании которого имеются выбоины и трещины. Отмостка вокруг пристройки бетонная. Общее состояние отмостки удовлетворительное.

Фото № 6. Фрагмент приямка со стороны главного (южного) фасада.

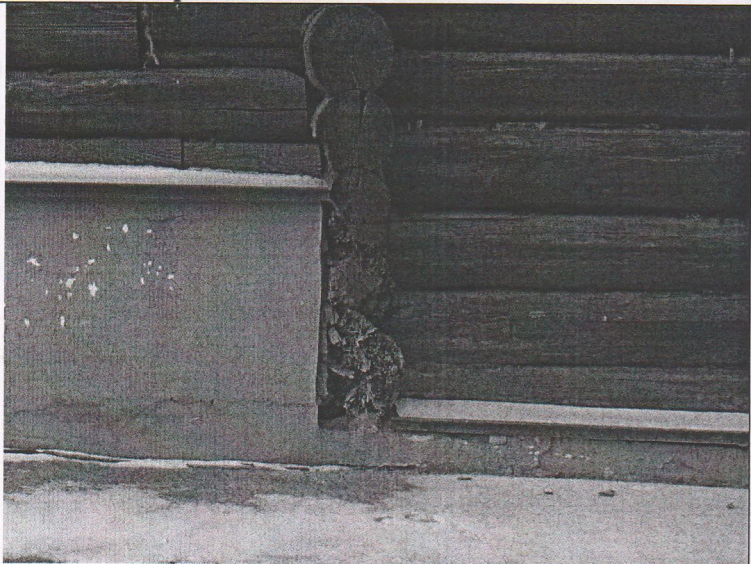
Фото № 7. Дефекты нижних венцов сруба со стороны западного фасада.

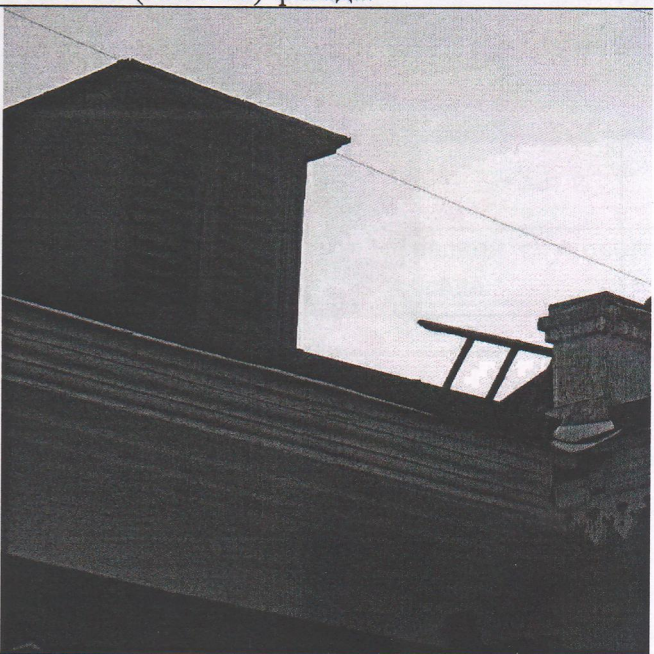
д) Крыша (стропила, обрешетка, кровля, водосточные желоба и трубы): крыша - двухскатная, чердачная. Над основным срубом – вальмовая, над пристройкой - щипцовая. Стропила и обрешетка деревянные. Стропила висячие и наслонные (фото № 9). Кровля фальцевая, выполнена из кровельной листовой стали по сплошной деревянной обрешетке, окрашена суриком. На северном скате расположено слуховое окно с жалюзийной решеткой и

кирпичная труба – имитация печной (фото № 8). Покрытие козырька над входом в здание выполнено по типу кровли. Кровля входного тамбура в подвал выполнена из металлического профиля, не окрашена. Карнизный свес подшит тесом и декорирован накладной резьбой. В местах примыкания треугольного фронтона и карниза со стороны южного фасада имеются дефекты обшивки (фото № 10). **Требуется выполнить ремонт карниза со стороны южного фасада и окраску в соответствии с согласованном в установленном порядке проектом.**

Фото № 8. Слуховое окно с жалюзийной решеткой.

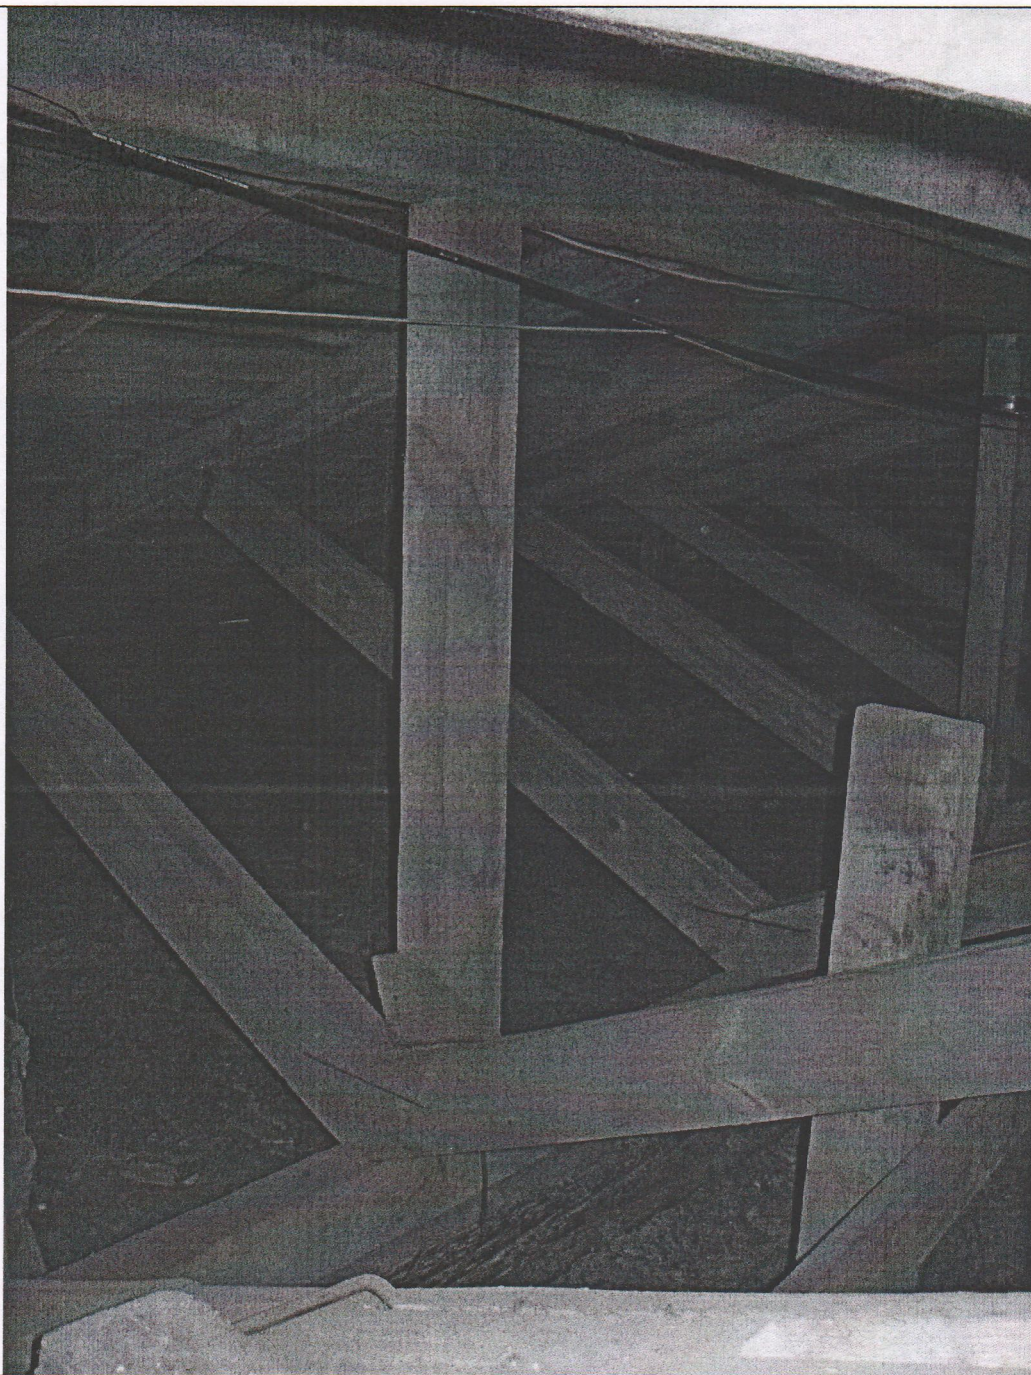
Фото № 9. Фрагмент чердачного помещения.

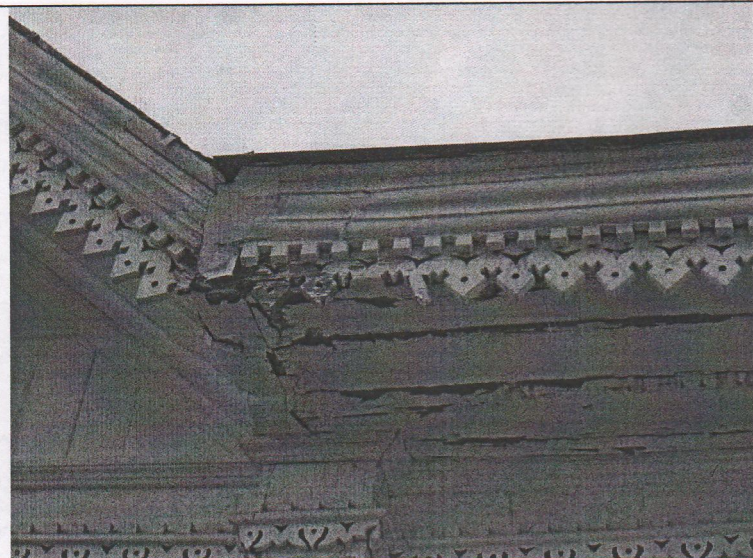
Фото № 10. Дефект карниза со стороны главного (южного) фасада.

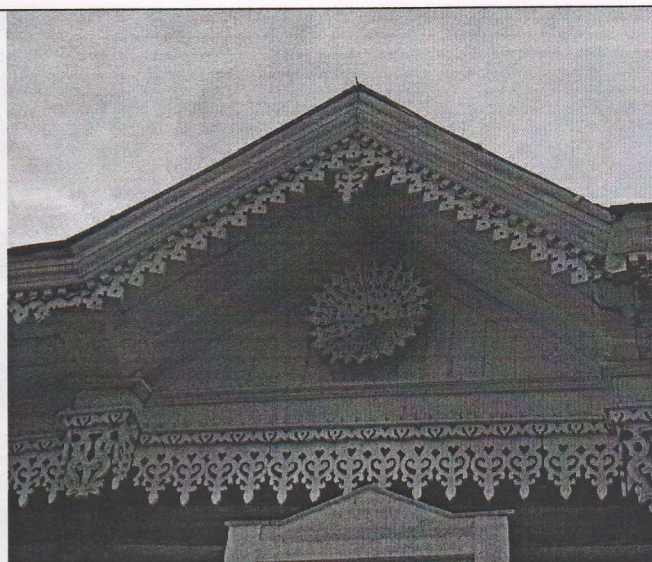
ж) Внешнее декоративное убранство (облицовка, окраска, разные украшения, карнизы, колонны, пилястры, лепнина, скульптура, живопись на фасадах): украшением Памятника служат нарядные килевидные наличники и розетка «солнышко» (фото № 11), акцентирующая треугольный фронтон, расположенный по центру главного фасада. Интерес представляет богатый резной карниз большого выноса, контрастирующий с предельно лаконичными бревенчатыми стенами. В декоре карниза и фриза преобладают традиционные народные мотивы – растительный орнамент, выполненный в технике пропильной резьбы (фото № 12). Украшением северного фасада является декоративный балкон слухового окна с деревянными резными балясинами ограждения (фото № 13). Общее состояние декора удовлетворительное.

Фото № 11. Декоративное убранство главного (южного) фасада.

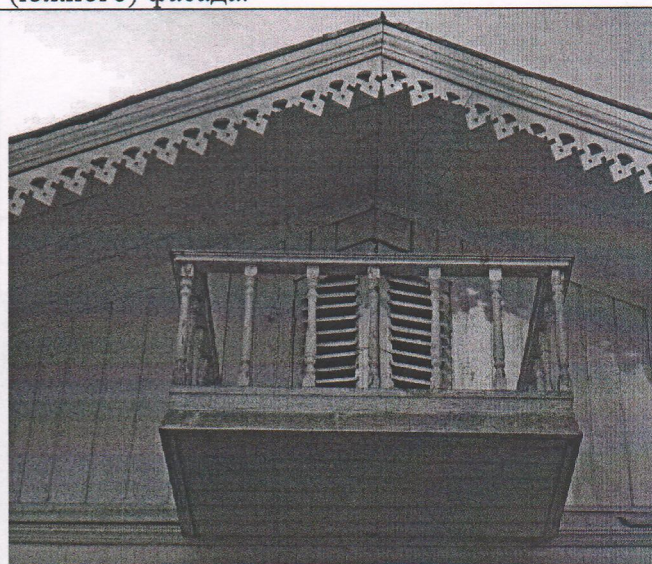
Фото № 13. Декоративный балкон слухового окна со стороны северного фасада.

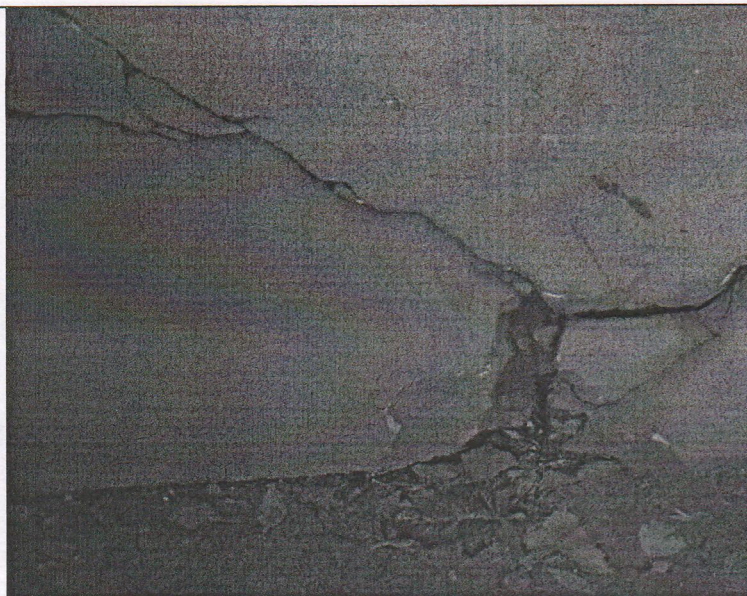
и) Пряжки, крыльца: возле окон цокольного этажа со стороны (южного), северного и восточного фасадов выполнен общий световой прямок. Стенки прямка кирпичные, оштукатуренные. Местами наблюдается повреждения штукатурного слоя, трещины и выбоины (фото № 14). Дно прямка бетонное. Наблюдаются трещины основания прямка. Общее состояние прямков удовлетворительное. **Требуется выполнить ремонт прямка со стороны восточного и главного (южного) фасадов.**

Фото № 14. Фрагмент стен приямка со стороны главного (южного) фасада.

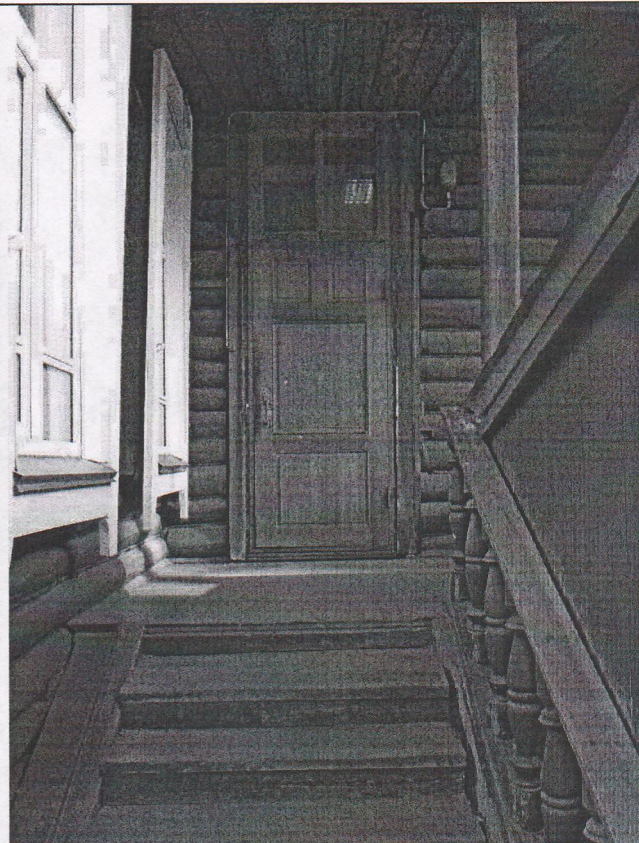
Крыльцо со стороны восточного фасада деревянное с деревянным резным ограждением, выполнено по проекту, окрашено масляной краской. Окрасочный слой частично утрачен (фото № 15). **Требуется выполнить окраску крыльца и ограждения.** К крыльцу примыкает деревянный тамбур - вход в цокольный этаж (фото № 16). Стенки тамбура деревянные, обшиты рейкой. Общее состояние удовлетворительное.

Фото № 15. Крыльцо и входная дверь со стороны восточного фасада.

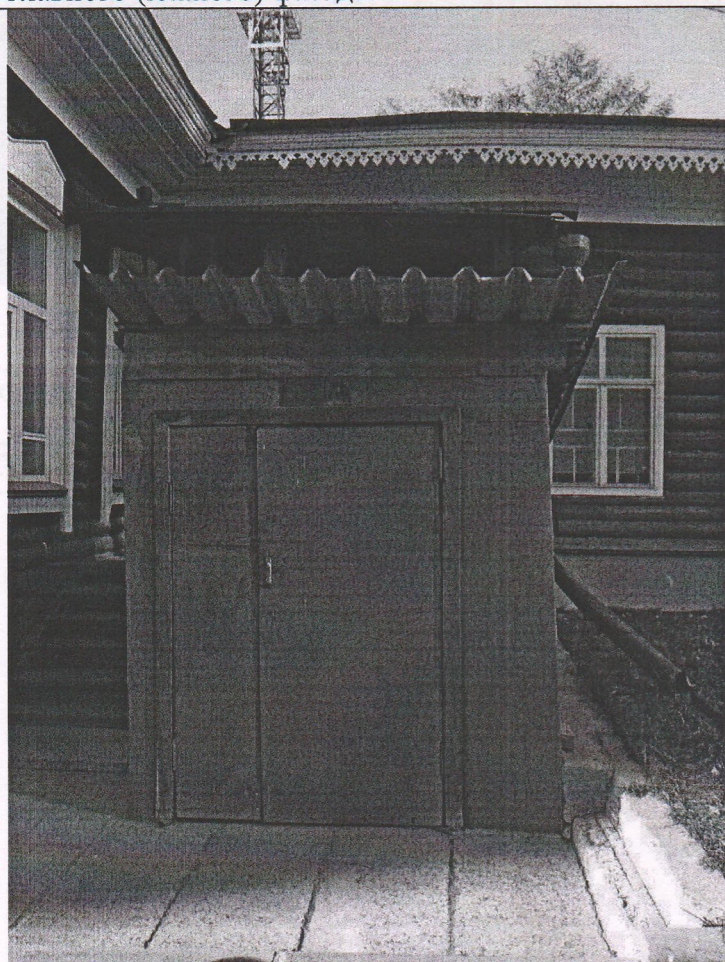
Фото № 16. Вход в цокольный этаж.

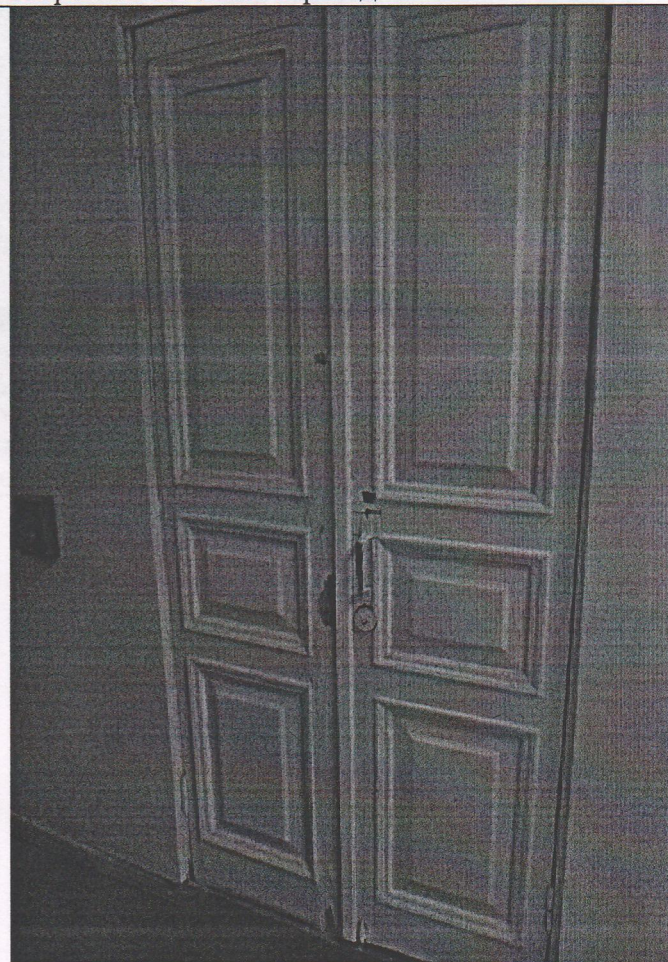
Дверь спуска в цокольный этаж обита металлом и окрашена масляной краской. Внутренние двери современные, различные по конструкции и материалу – деревянные и металлические, однопольные, филленчатые и глухие. В одном из помещений сохранилась двухстворчатая филленчатая дверь (фото № 17). Общее состояние удовлетворительное.

Фото № 17. Филенчатая дверь.

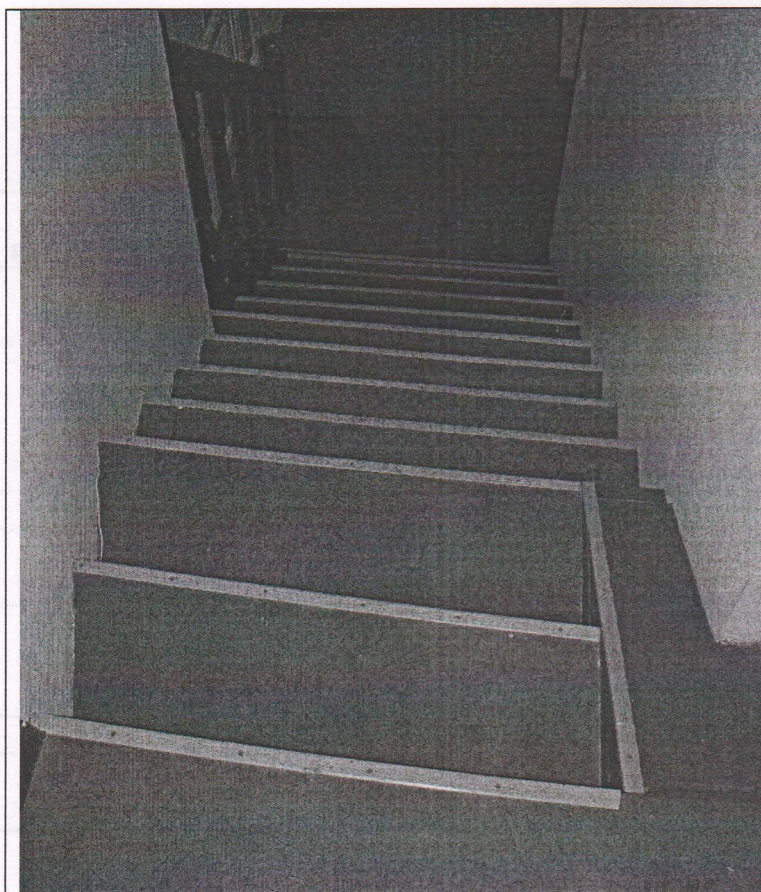
ж) Лестницы: Внутренняя лестница, построенная в более позднее время для объединения Памятника и объекта культурного наследия по ул. Коммунистическая, 19 в единый объем, одномаршевая, деревянная, ступени покрыты линолеумом с обрамлением металлическим уголком, имеет деревянное ограждение из балясин (фото № 18). Лестница спуска в цокольный этаж деревянная, окрашенная. Состояние удовлетворительное.

Фото № 18. Внутренняя лестница.

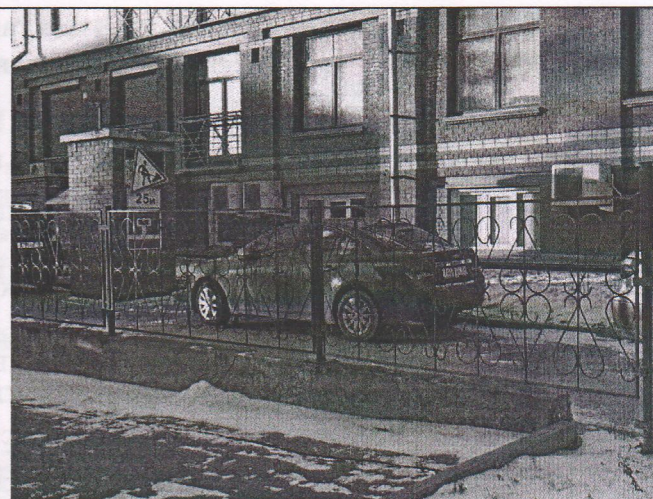
3.5. Сад, парк, двор, ворота и ограда: имеется небольшая заасфальтированная территория двора, которая в настоящее время используется для парковки автотранспорта. Ограждение металлическое решетчатое на бетонном основании (фото № 19). Ворота отсутствуют. Въезд во двор осуществляется через арочный проезд объекта культурного наследия по ул. Коммунистическая, 19. Состояние территории удовлетворительное.

Фото № 19. Фрагмент ограждения.

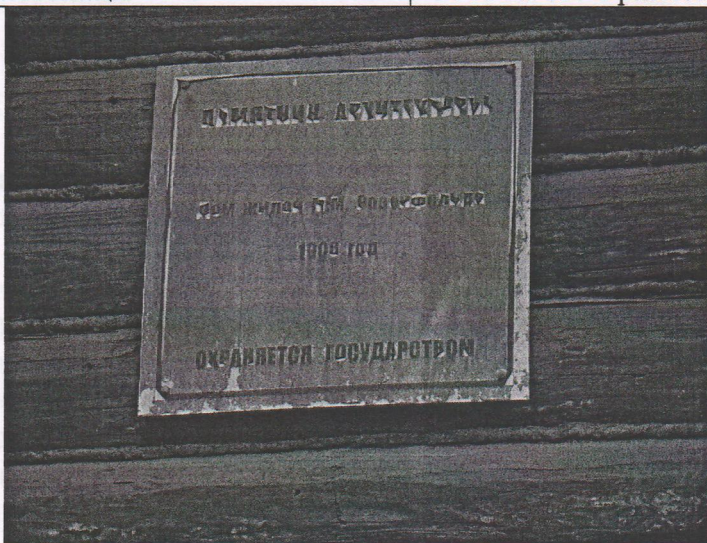
3.7. Наличие информационной надписи: информационная надпись расположена на главном (южном) фасаде (фото № 20). Надпись плохо читаемая, наблюдается шелушение покрытия. Состояние неудовлетворительное. Требуется заменить информационную надпись.

Фото № 20. Информационная надпись.
