**А К Т**  
**технического состояния объекта культурного наследия регионального значения**  
**«Памятник деревянного зодчества»,**  
**расположенного по адресу: г. Новосибирск, Горького,16,**  
**включенного в единый государственный реестр объектов культурного наследия**  
**(памятников истории и культуры) народов Российской Федерации (далее – Реестр),**  
**по состоянию на 14.10.2015 г.**

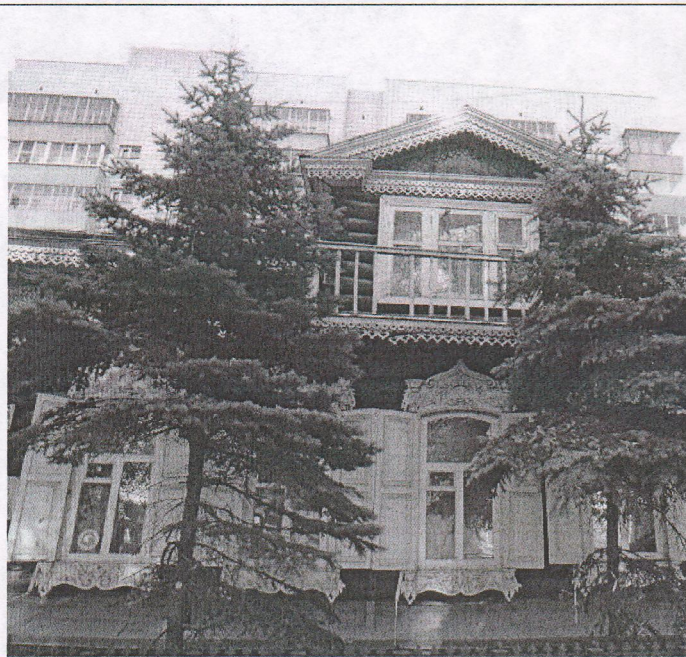
Фото № 1

з) Балконы, козырьки: деревянный балкон расположен на главном фасаде, состояние неудовлетворительное (фото № № 1;15), отсутствуют отдельные элементы ограждения балкона, необходимо восстановить. В результате постоянного замачивания доски основания балкона поражены гнилью. Необходим ремонт балкона. Над входом со стороны главного фасада имеется козырек, выполненный в соответствии с согласованным в установленном порядке проектом (фото № № 3;16).

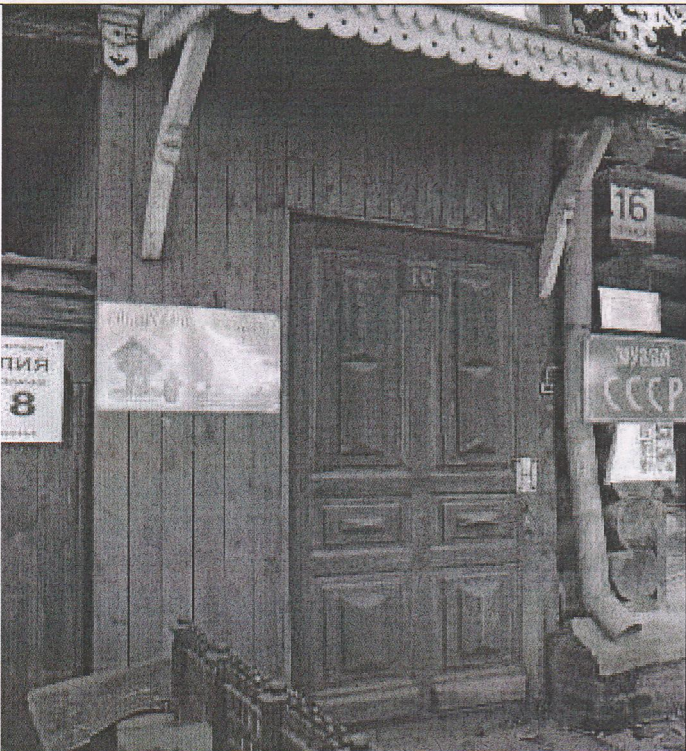
Фото № 3

(фото №№ 3;10) Существующие внутренние двери однопольные, деревянные, различные по конструкциям. Общее состояние дверей удовлетворительное.

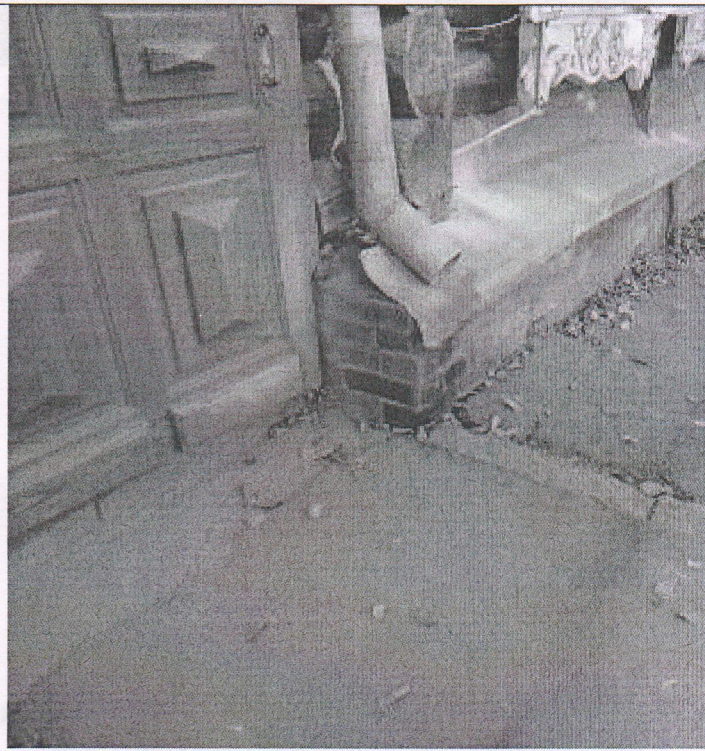
Фото № 4

Со стороны восточного, южного и частично западного фасадов здания отмостка выполнена из тротуарной плитки (фото № 10). Отмостка со стороны северного и западного фасадов здания асфальтовая (фото №№ 4;6;12).

д) крыша (стропила, обрешетка, кровли, водосточные желоба и трубы): над основным срубом – чердачная, вальмовая. Стропила и обрешетка деревянные. Кровля фальцевая, покрыта листовым металлом, окрашена. Над пристройкой со стороны двора кровля односкатная фальцевая. Состояние удовлетворительное. Над холодными сенями крыша односкатная покрыта металлическим профилированным листом с полимерным покрытием. На момент осмотра лист деформирован. Состояние неудовлетворительное, необходима замена. В 2009 году Арендодателем были проведены ремонтные работы в соответствии с согласованным в установленном порядке проектом, в т.ч. окраска кровли, на дворовых фасадах установлены водосточные трубы из оцинкованной стали с полимерным покрытием. На главном фасаде водосточные трубы - круглого сечения, из оцинкованной стали, не окрашены, нижние отметы водосточных труб установлены на уровне верха цоколя, что приводит к увлажнению цоколя (фото №№ 2;4;8).

Общее состояние элементов удовлетворительное. Требуется установка жалюзийной решетки в проеме слухового окна, а также ремонт водосточных труб (установка нижних отметов водосточных труб на высоту 20-30 см от уровня отмостки) на главном фасаде либо их полная замена по согласованному в установленном порядке проекту.

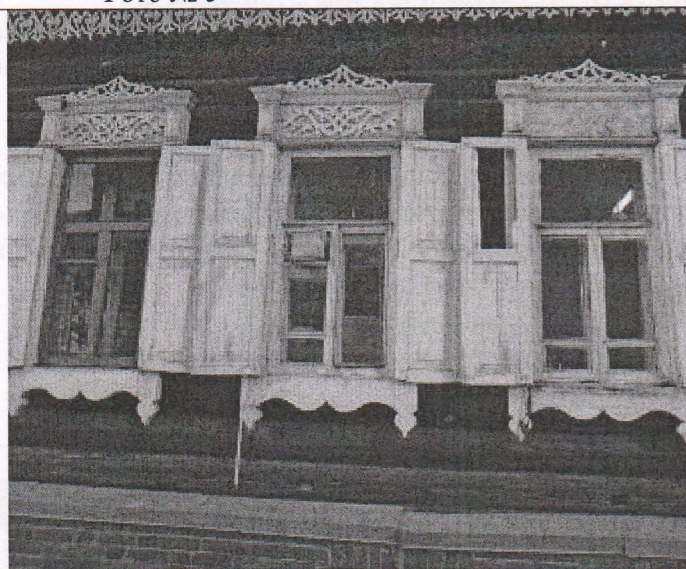
Фото № 5

ж) Внешнее декоративное убранство (облицовка, окраска, разные украшения, карнизы, колонны, пилястры, лепнина, скульптура, живопись на фасадах): декор выполнен в народных традициях. Карниз украшен тремя ярусами подзоров, каждый из которых имеет свою форму резных деталей. Фриз декорирован накладной пропиленной резьбой растительного орнамента (фото № 1;2;6;8;11). На восточном фасаде участок фриза утрачен, необходимо восстановить (фото №№ 7;14). Оконные проемы обрамлены наличниками с рельефно-накладной резьбой стилизованного растительного орнамента. Наличники окон главного и западного фасадов имеют разнохарактерный декор (фото №№ 1;2;5;6). В настоящее время отдельные фрагменты резьбы отсутствуют. Требуется восстановить недостающие элементы резьбы (фото №№ 15;16). Состояние внешнего декоративного убранства удовлетворительное. Рекомендуются весь декор очистить от старой краски и окрасить заново, так как окрасочный слой растрескался и отслоился (фото №№ 5;6;15;16).

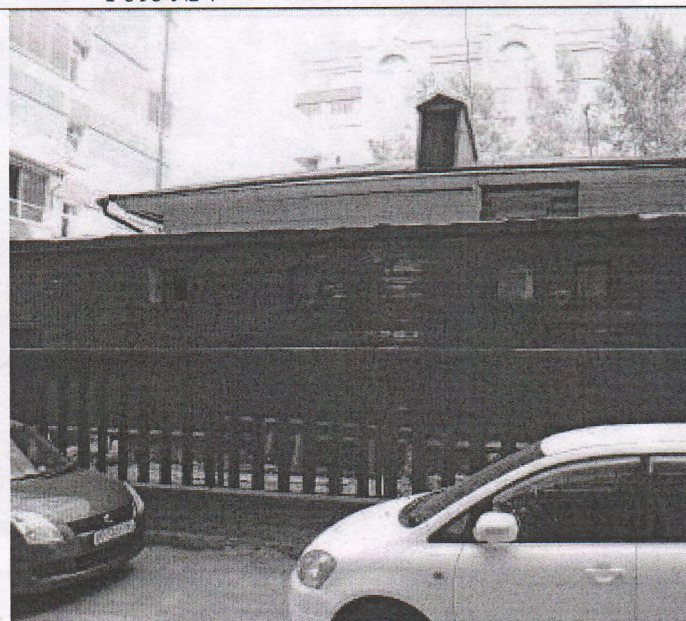
Фото № 7

г) стены: наружные стены бревенчатые, рубленные в «обло» (фото № 11). С южной стороны имеется пристройка. Стены обшиты вагонкой, тонированы под цвет бревенчатых стен (фото №№ 7;8). В 2010 году выполнены ремонтно-реставрационные работы по восстановлению холодных сеней в соответствии с согласованным в установленном порядке проектом. Общее

состояние конструкций удовлетворительное, имеет место нарушение окрасочного слоя. Необходимо стены пристройки очистить от старой краски и окрасить заново.

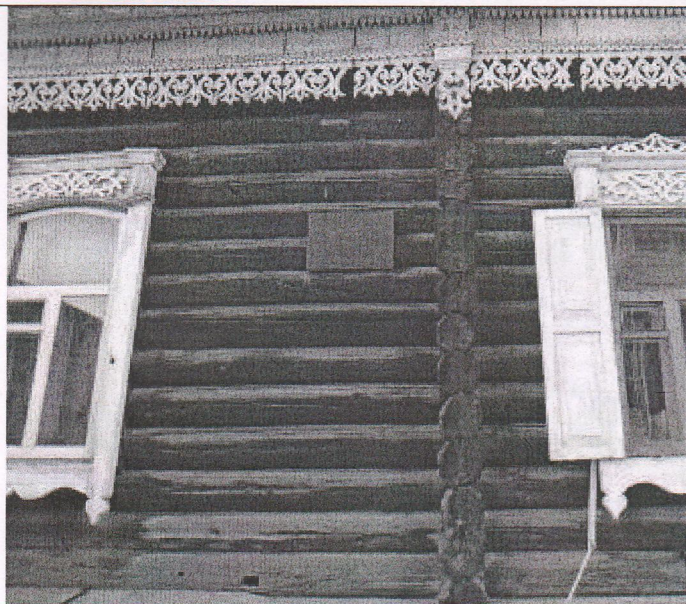
Фото № 11

3.7.) наличие информационной надписи: информационная надпись, выполненная в технике чеканки, располагается на западном (дворовом) фасаде (фото № 11). Текст доски плохо читается, требуется изготовление и установка новой информационной надписи (охранной доски).

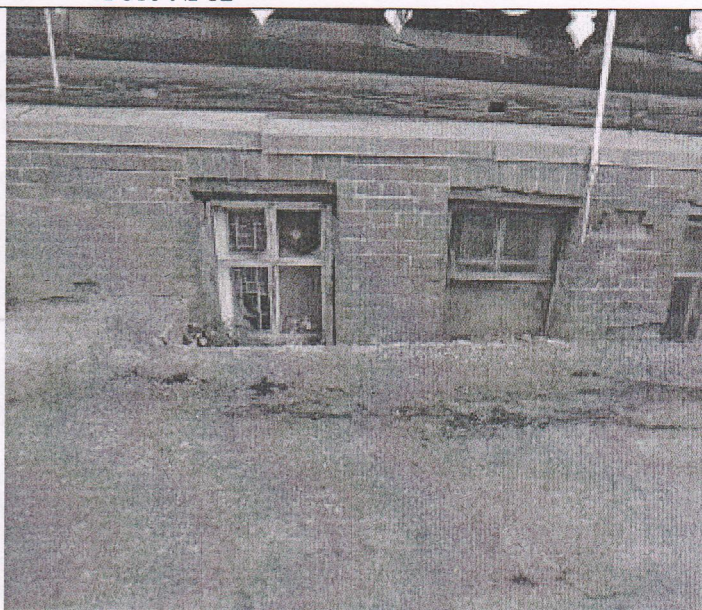
Фото № 12

- а) общее состояние: удовлетворительное.
- б) фундаменты: фундаменты основного объема бутовые ленточные. Под холодными сенями - ленточный монолитный железобетонный фундамент. Общее состояние удовлетворительное.
- в) цоколи и отмостки около них: цоколь кирпичный. По верху цоколя установлен металлический отлив. Наблюдается локальные повреждения цоколя (фото №№ 2; 4; 6; 12) (выветривание швов, повреждение кирпича под воздействием влаги). Общее состояние удовлетворительное.

д) двери и окна: окна в деревянной части здания деревянные, одно-, двухстворчатые с двойными раздельными переплетами. В основном объеме оборудованы филленчатыми окрашенными ставнями. На рамах наблюдается вздутие и отслоение краски. Ставни в неудовлетворительном состоянии, перекошены, рассохлись, отсутствуют отдельные элементы, отслоилась краска (фото №№ 5;6). Три окна кирпичной (цокольной) части 2-х створчатые, деревянные с остатками краски. Состояние неудовлетворительное, рамы рассохлись, часть стекол заменена на фанеру (фото № 12). Необходима замена оконных блоков по согласованному в установленном порядке проекту.
