## **А К Т**

**технического состояния объекта культурного наследия регионального значения  
«Дом жилой «Союззолото», расположенного по адресу:  
город Новосибирск, ул. Каменская, 16 (ул. Октябрьская, 79),  
включённого в единый государственный реестр объектов культурного наследия  
(памятников истории и культуры) народов Российской Федерации (далее – реестр),  
и состав (перечень) видов работ по сохранению объекта культурного наследия,  
включенного в реестр, сроки (периодичность) проведения таких работ  
с учетом вида данного объекта культурного наследия, его индивидуальных особенностей,  
физического состояния, функционального назначения  
и намечаемого использования объекта культурного наследия  
по состоянию на 06. 08. 2015 г.**

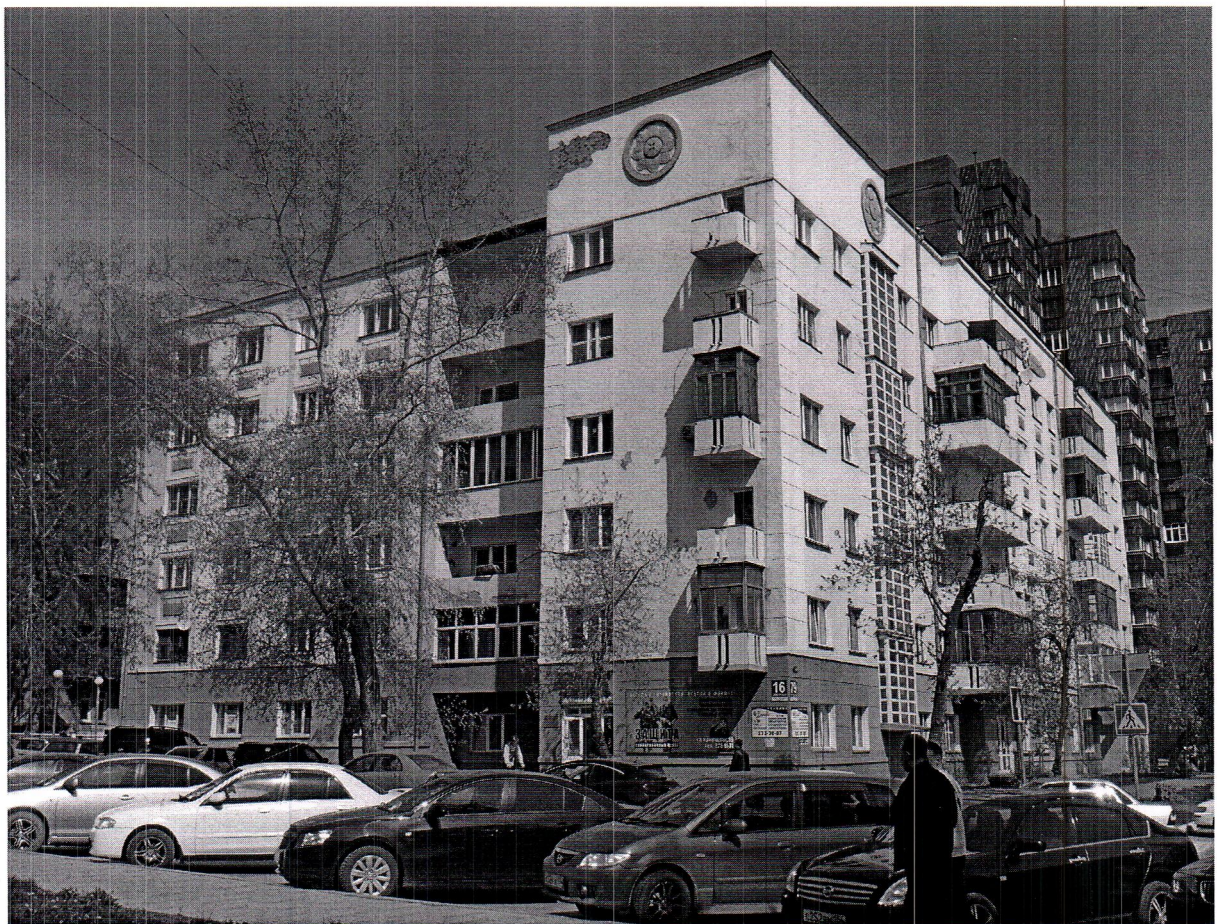
5.1. Общий вид главных фасадов.

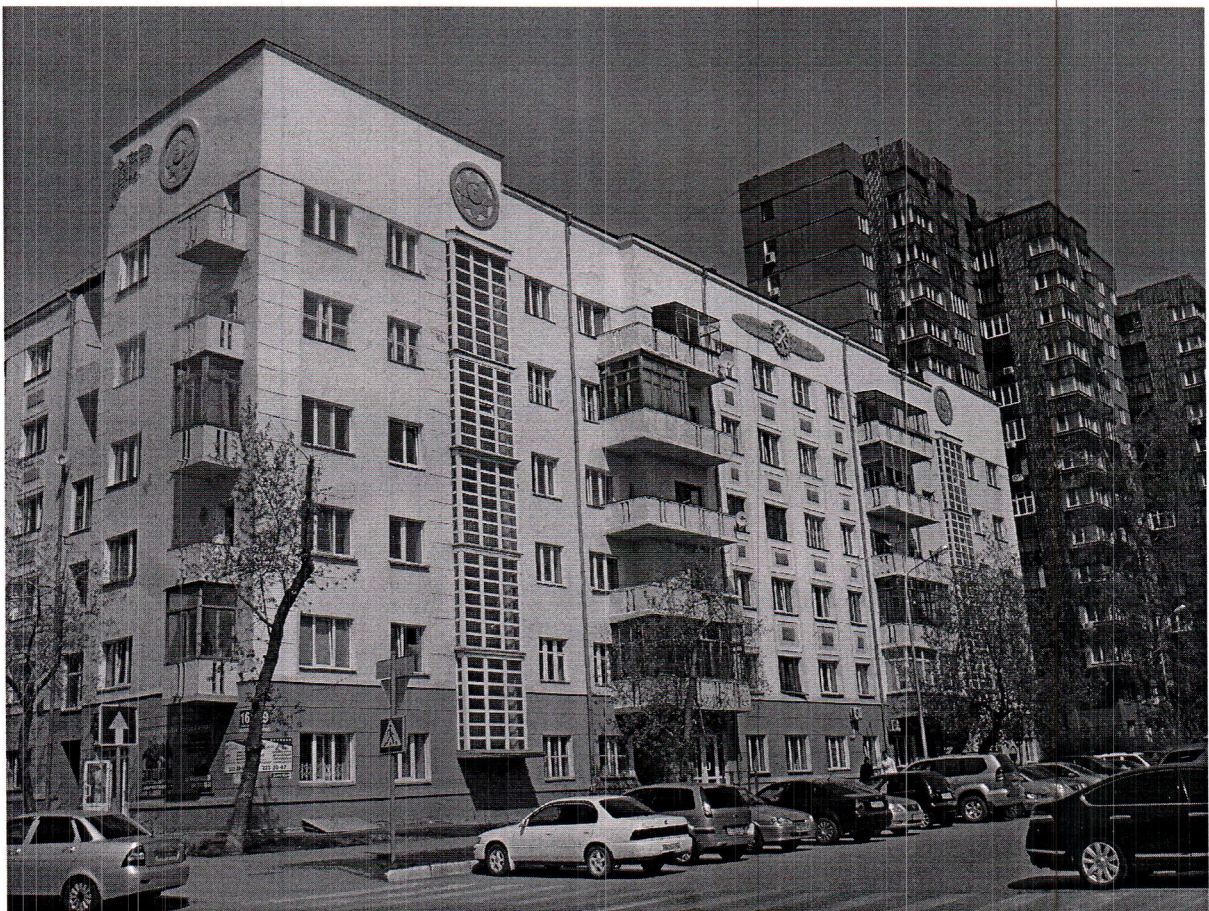
5.2. Общий вид южного (главного) фасада со стороны ул. Октябрьская.

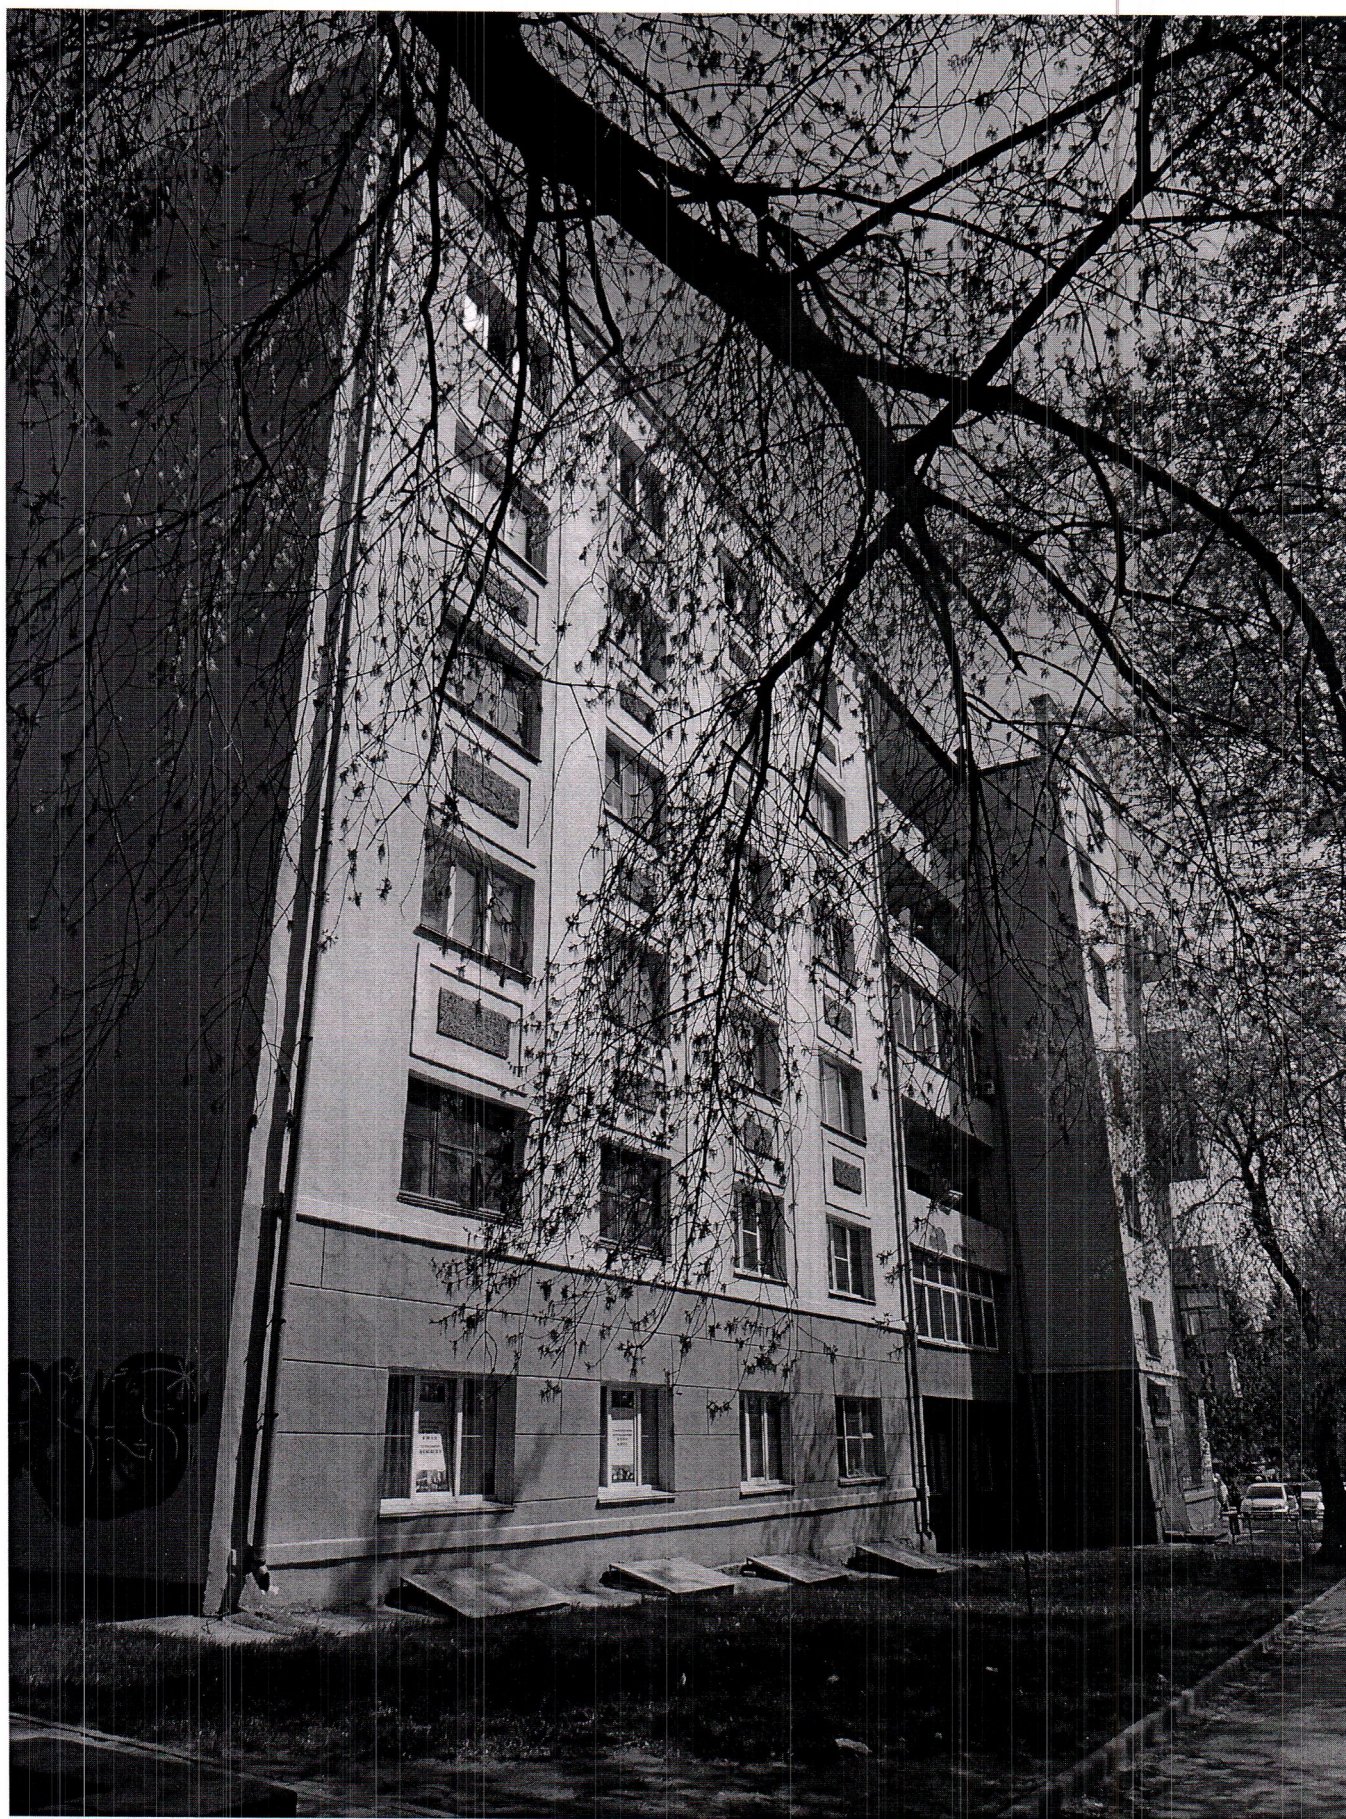
5.3. Вид западного фасада со стороны ул. Каменская.

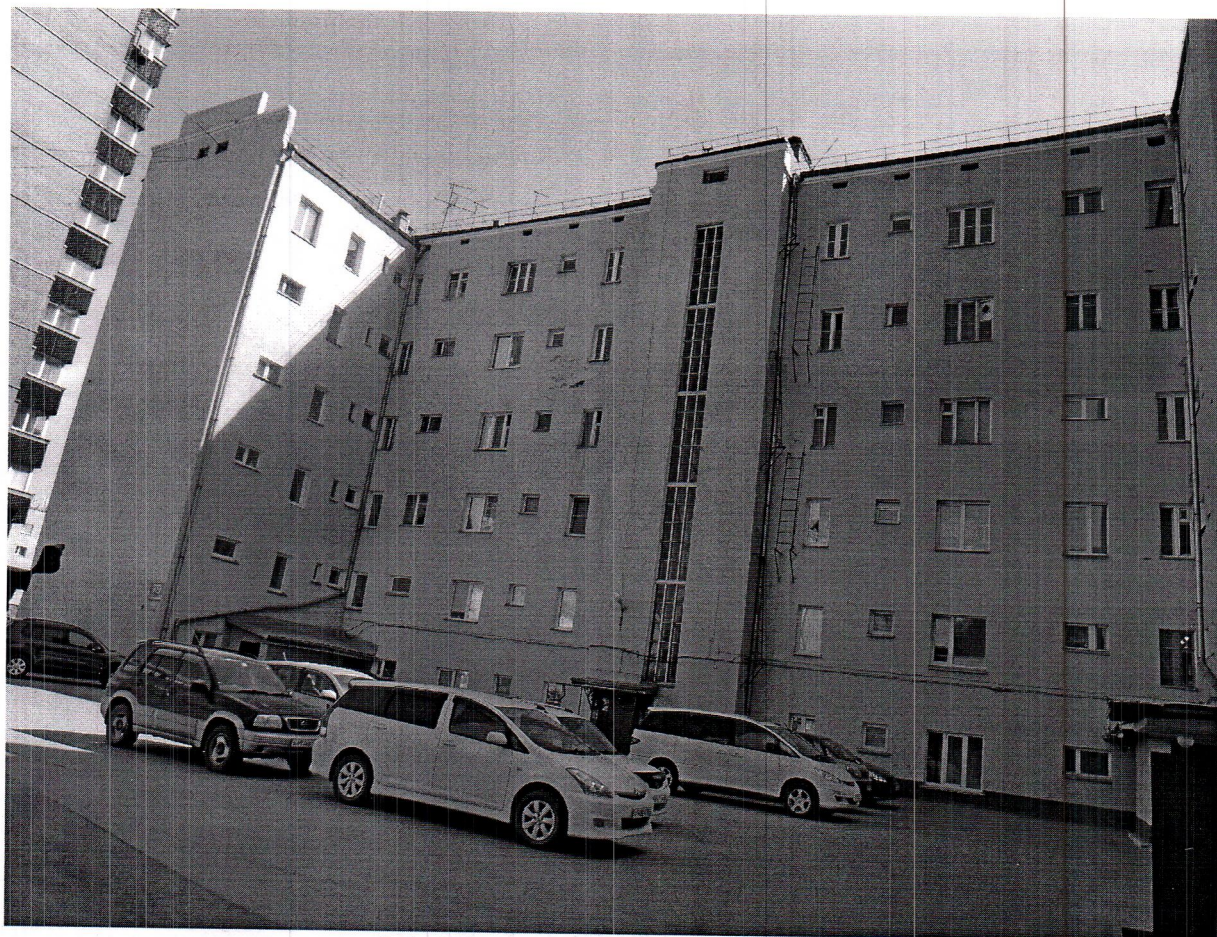
5.4. Общий вид дворовых фасадов

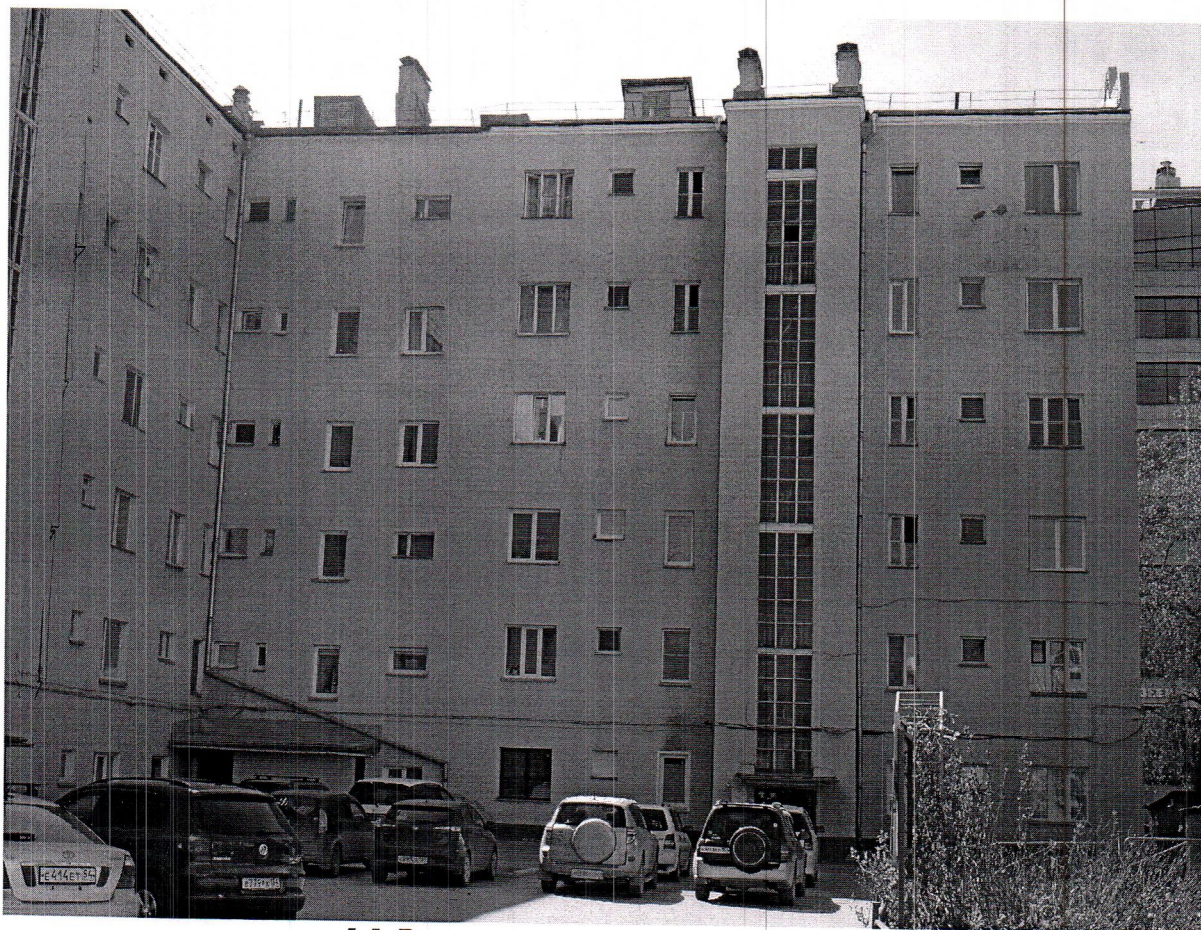
5.5. Вид восточного дворового фасада

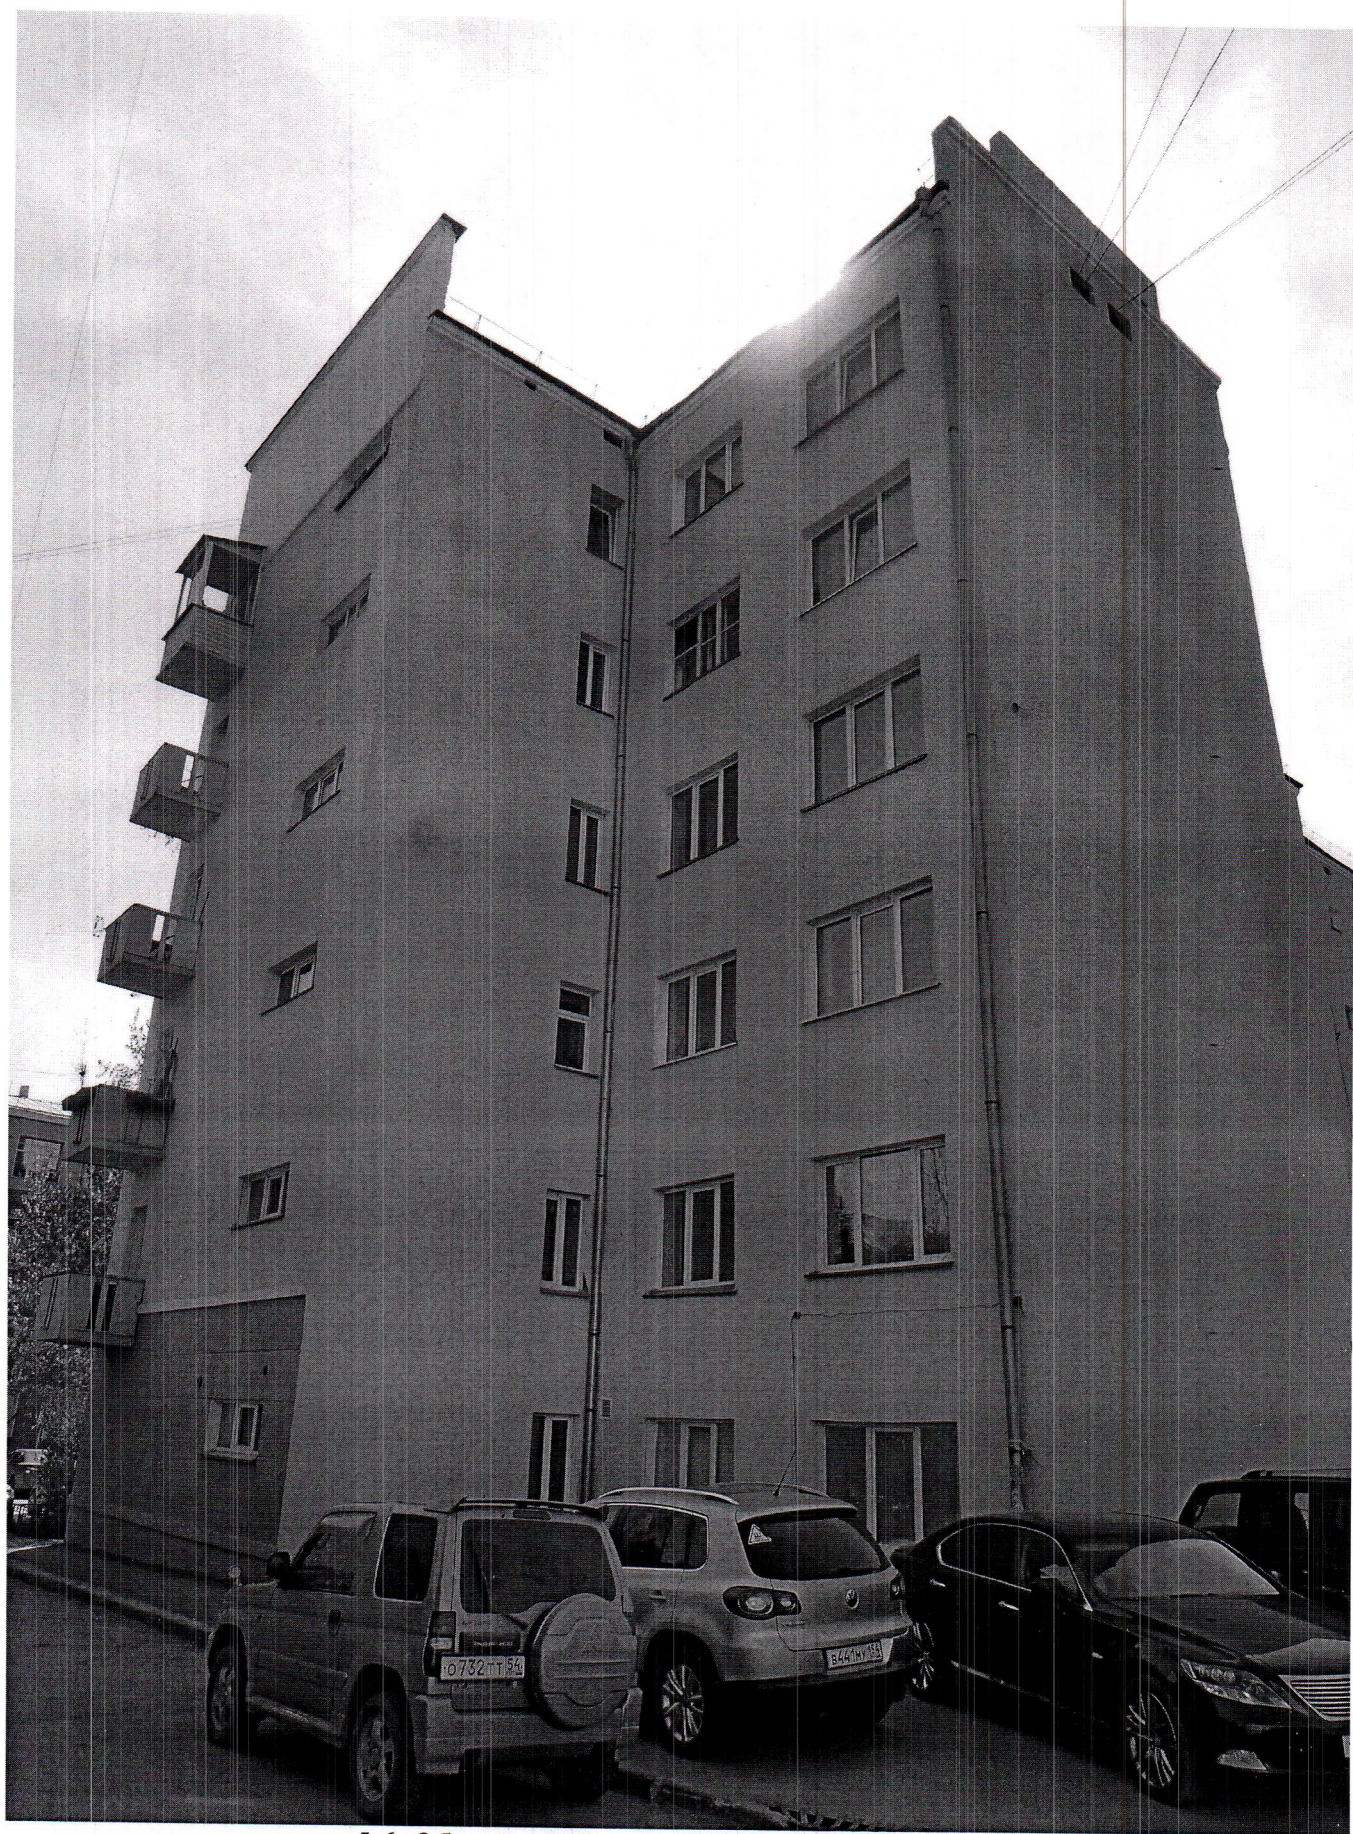
5.6. Общий вид бокового (восточного) фасада.

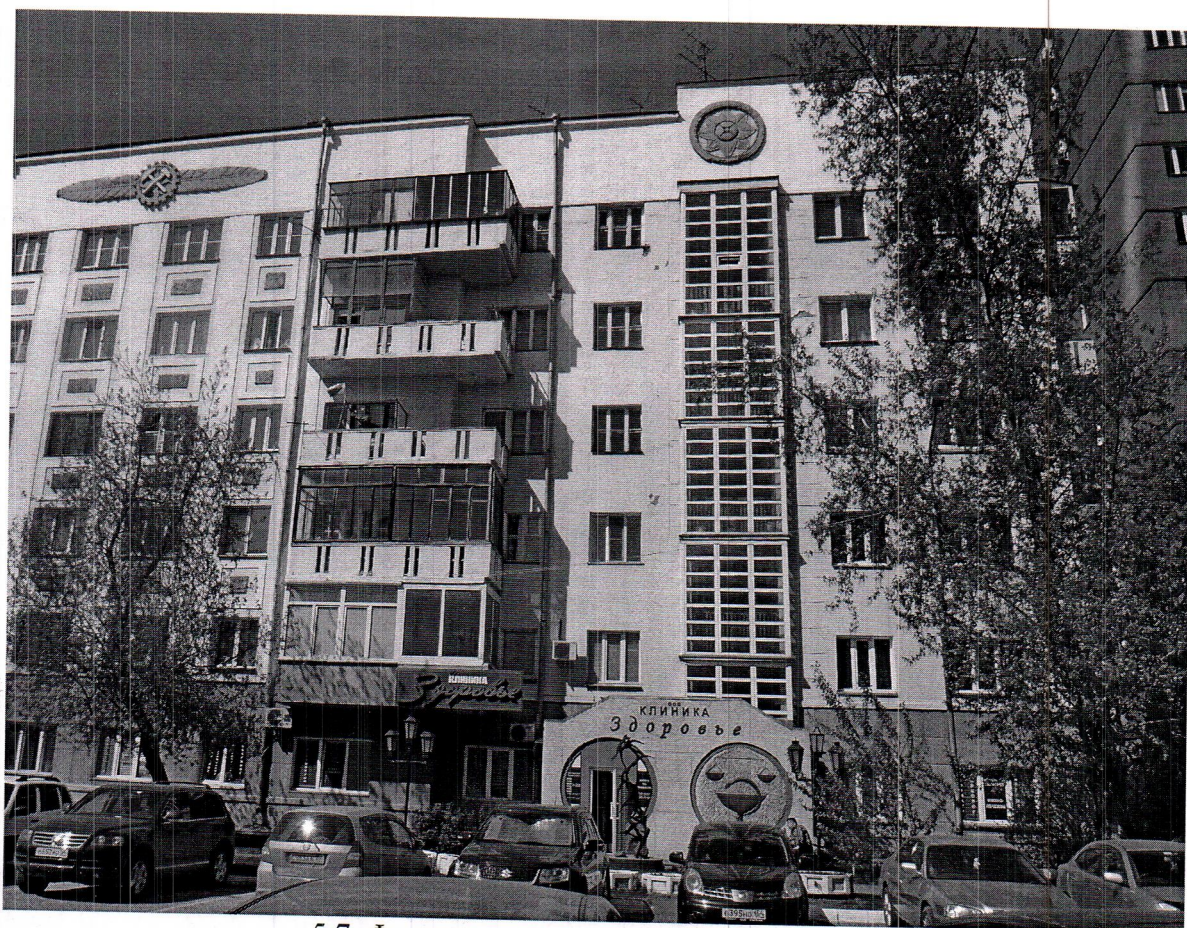
5.7. Фрагмент главного (южного) фасада.

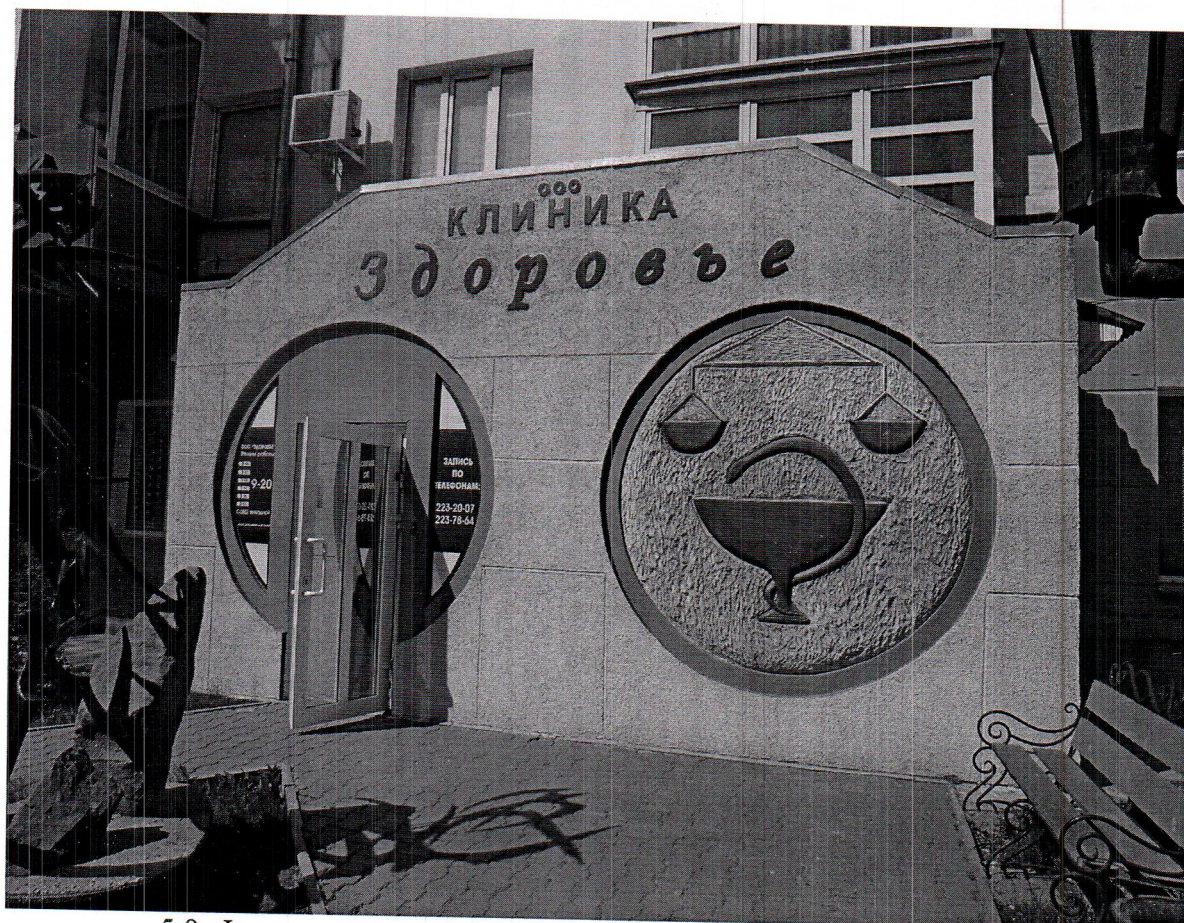
4.3) на главном (южном) фасаде утрачен внешний облик бывшего парадного входа в подъезд № 1: по месту его расположения организован наружный тамбур входа в нежилые помещения 1-го этажа (материалы согласования с Управлением в архиве НПЦ отсутствуют);

5.8. Фрагмент главного (южного) фасада. Вход в нежилые помещения по месту парадного входа в подъезд № 1.

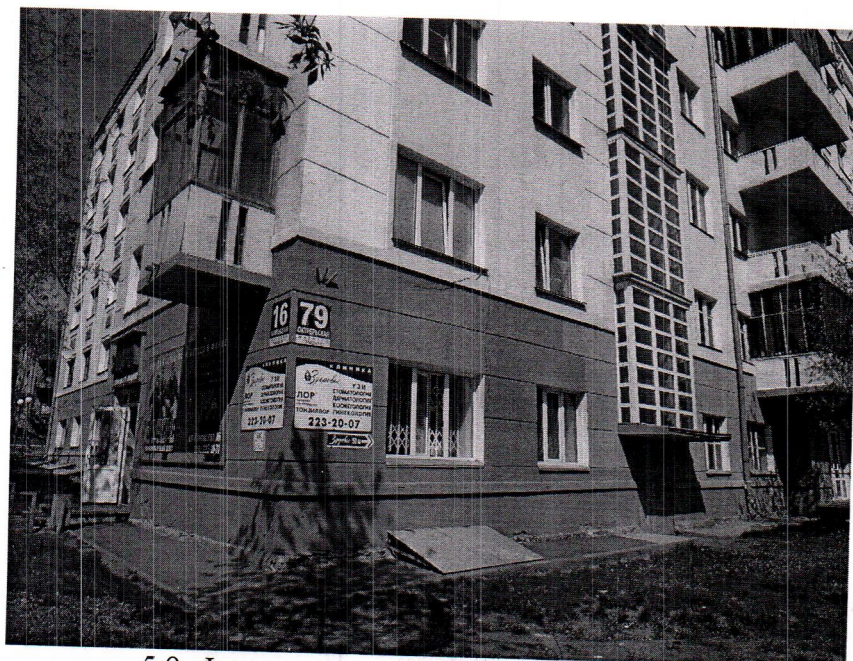
4.6) на главных фасадах в габаритах первого этажа установлены разнотипные рекламоносители (см. приложение №2);

5.9. Фрагмент главного (южного) фасада.  
Размещение наружной рекламы.

| №№<br>п/п | Перечень видов работ по сохранению Памятника | Сроки<br>выполнения | Примечание |
|---|---|---|---|
| 7.1 | Собственнику (или иному законному владельцу) помещений в Памятнике демонтировать несогласованную наружную рекламу, а так же наружные блоки кондиционеров на главных фасадах Памятника, не согласованные в установленном порядке. | февраль<br>2016 г. | См. схемы<br>фасадов<br>(Приложения<br>№№ 1-2) |

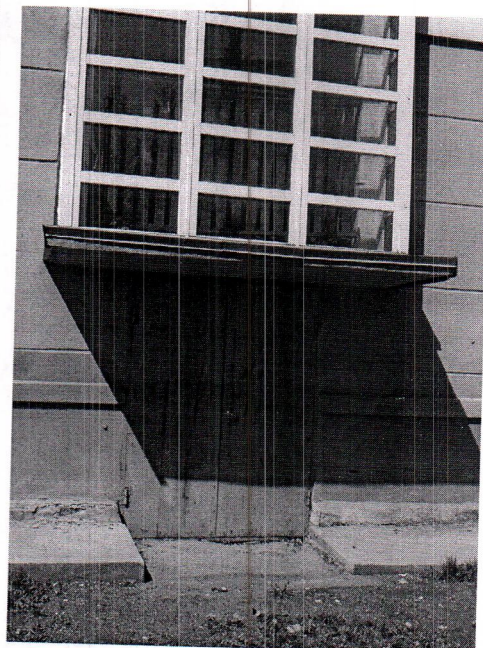
На главном (южном) фасаде над бывшим парадным входом в подъезд №3 установлен козырек из ж/б консольной плиты с металлическим покрытием.

5.10. Парадный вход в подъезд № 3

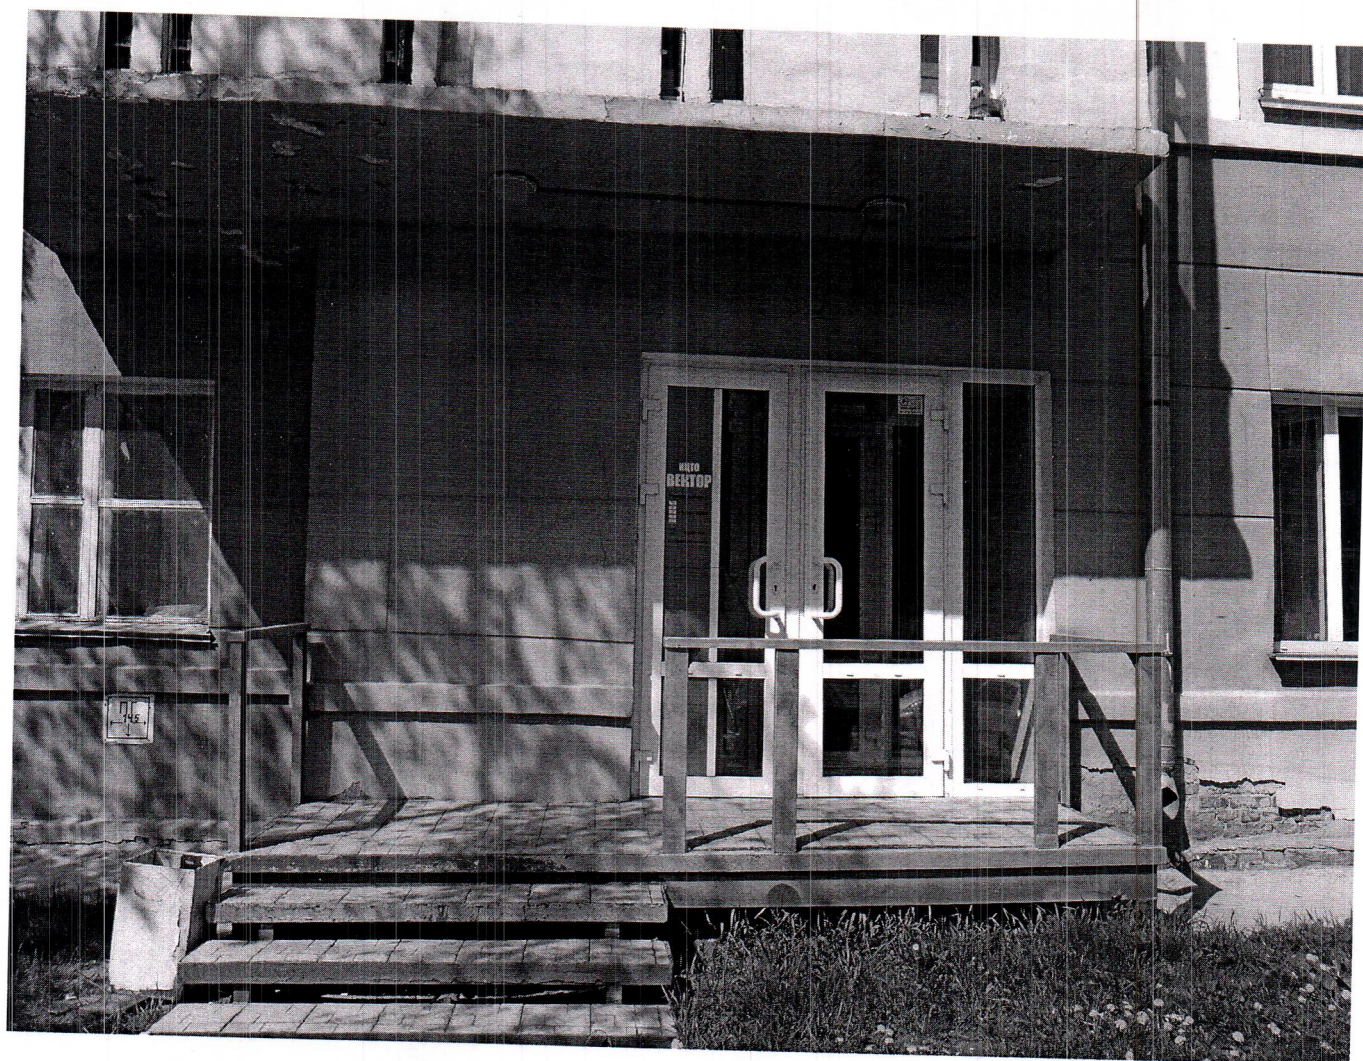
4.7) на входах в нежилые помещения первого этажа организованы крыльца (2 шт.) разной высоты (согласовано в установленном порядке 06.12.2004 г. арх. № 303 и 04.03.2005 г. арх. № 47), выполненные в металлокаркасе: площадки и ступени облицованы бетонной плиткой, на крыльце южного фасада выполнено металлическое решетчатое ограждение площадки крыльца;

5.11. Фрагмент главного (южного) фасада. Вход в нежилые помещения.

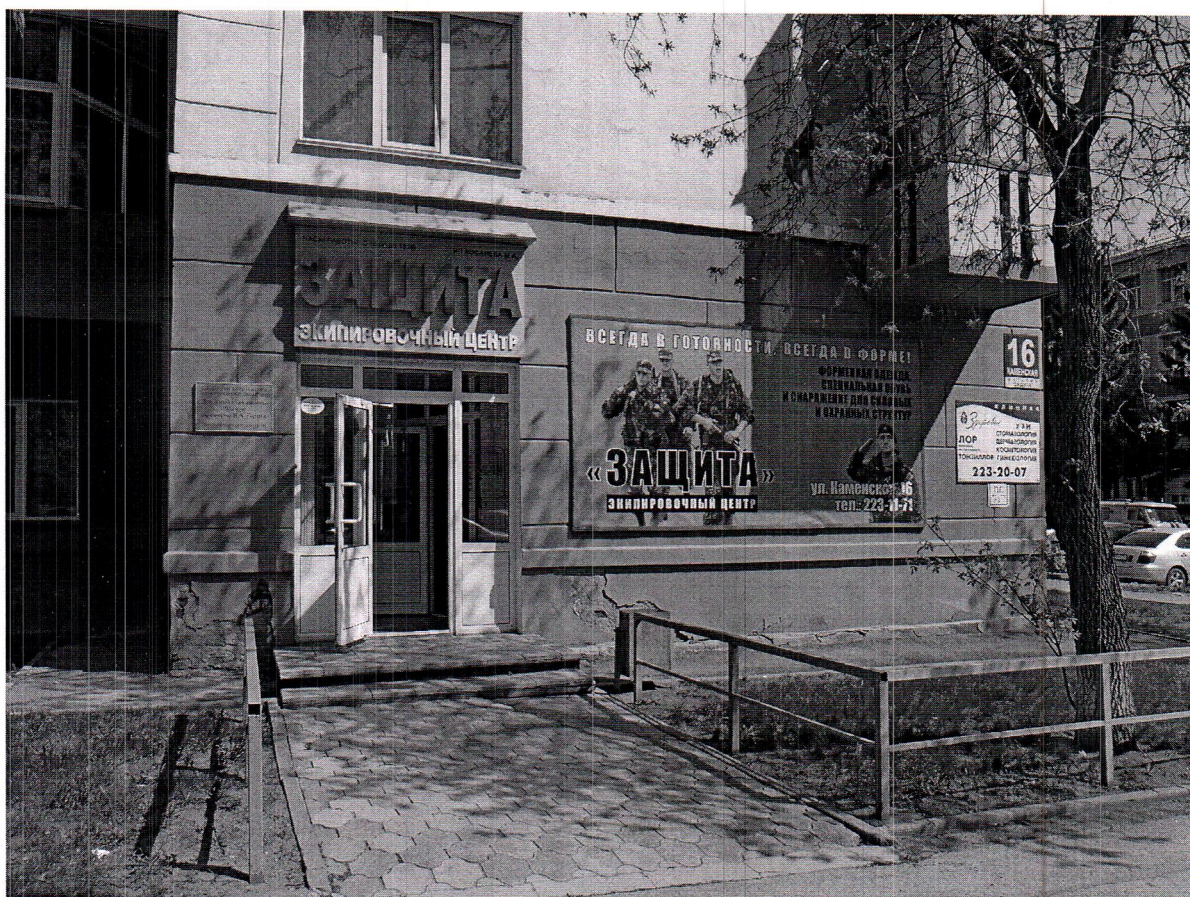
5.12. Фрагмент главного (западного) фасада. Вход в нежилые помещения.  
Размещение наружной рекламы.

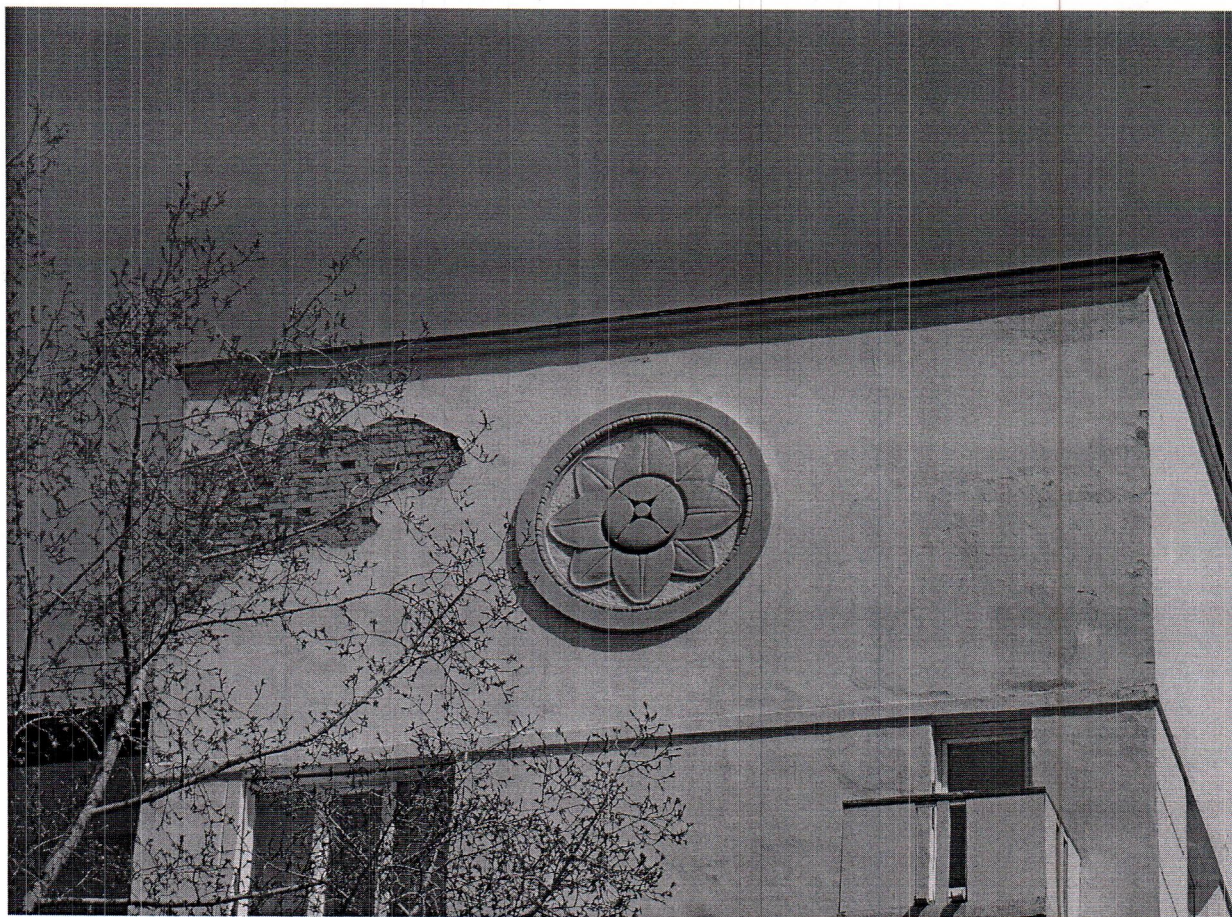
5.13. Фрагмент главного (западного) фасада. Предмет охраны – медальон.

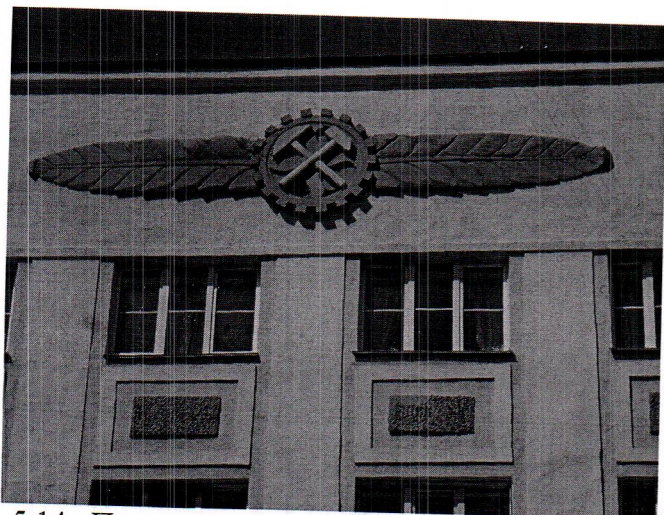
5.14. Предмет охраны – декор фасада.

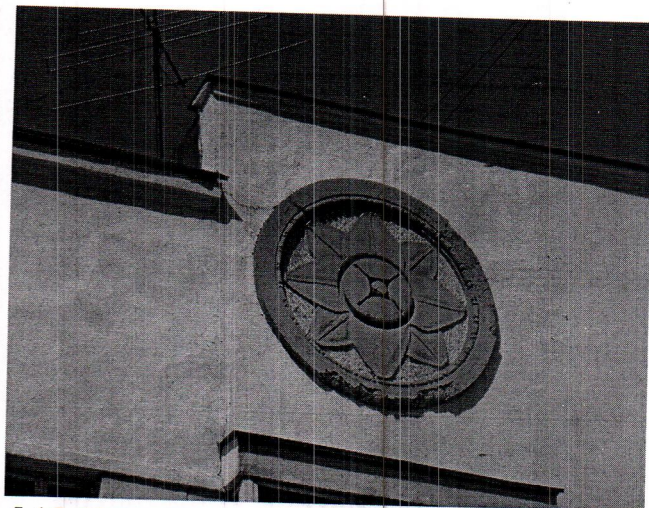
5.15. Предмет охраны – декор фасада.

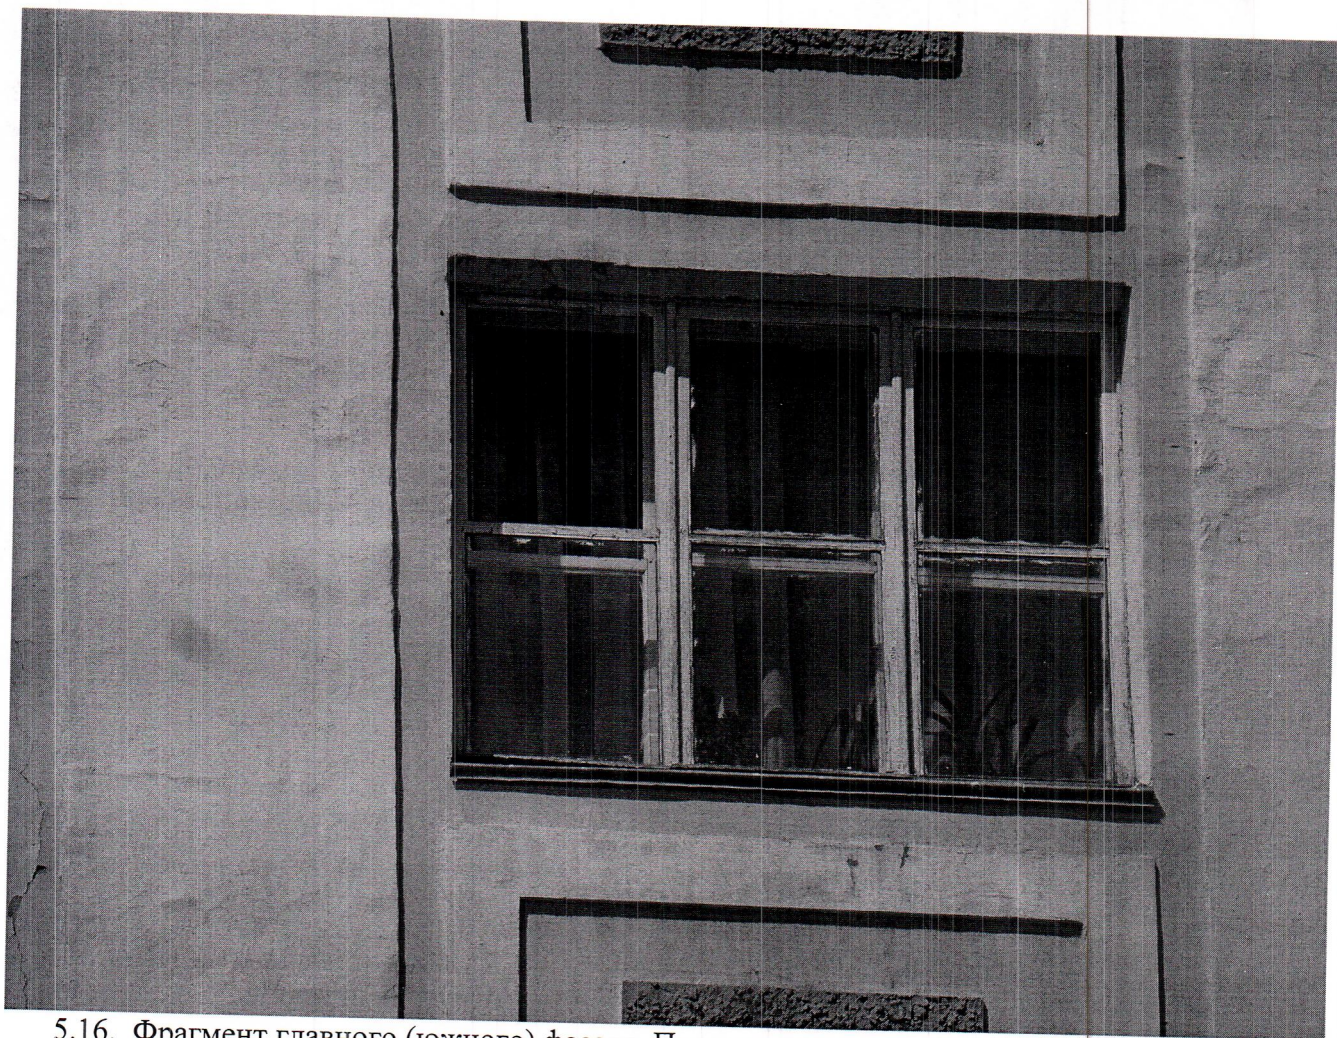
5.16. Фрагмент главного (южного) фасада. Предмет охраны - первоначальное окно.

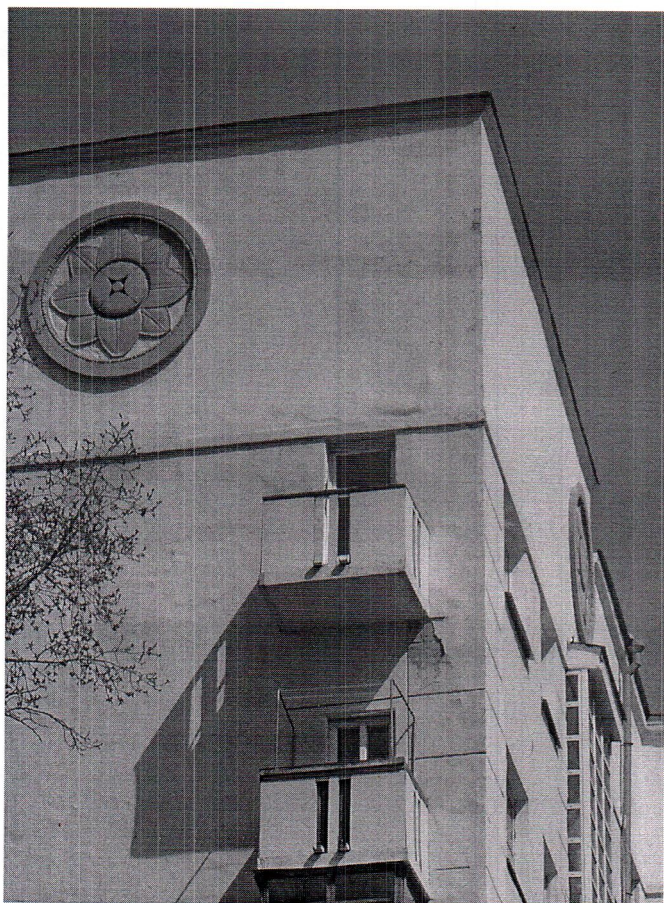
5.17. Фрагмент главного (западного) фасада.  
Предметы охраны – ограждения балконов.

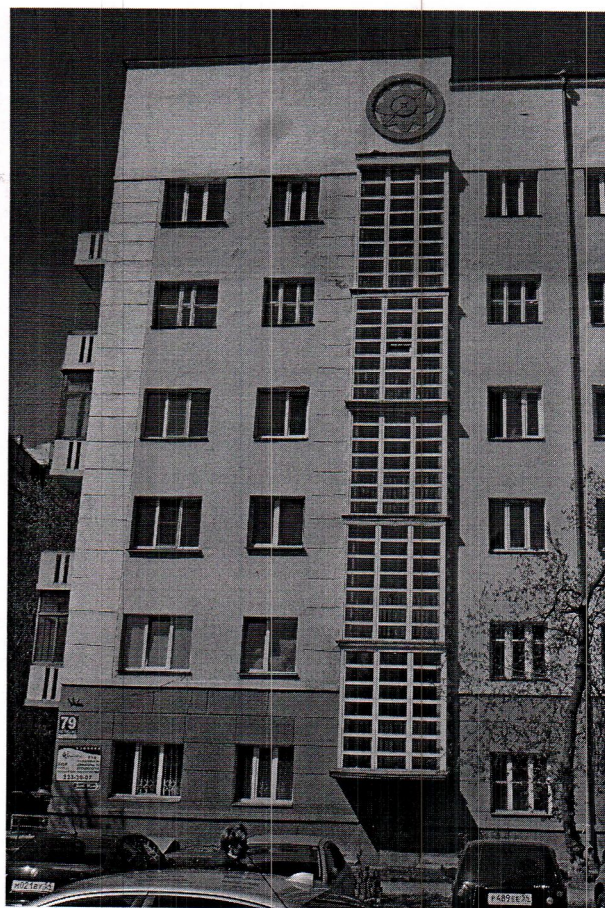
5.18. Фрагмент главного (южного) фасада.  
Предмет охраны – витраж лестничной клетки.

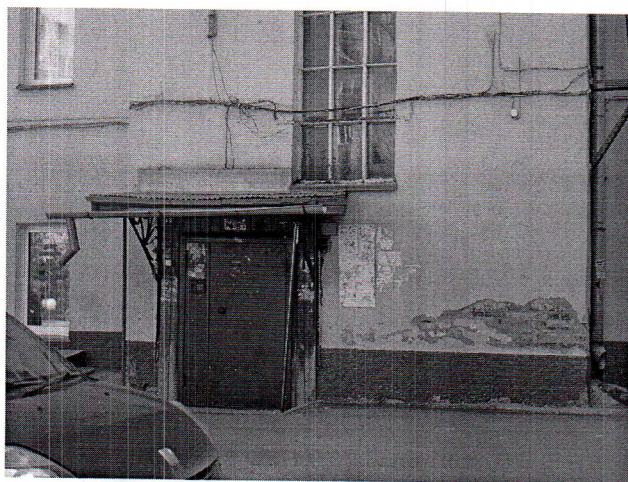
5.19. Фрагменты дворовых фасадов.  
Предмет охраны – оформление входов в подъезды.

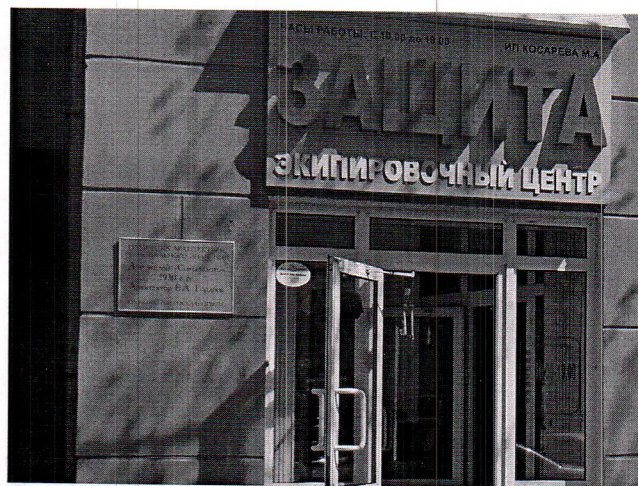
5.20. Фрагмент главного (западного) фасада.  
Размещение информационной надписи и наружной рекламы.

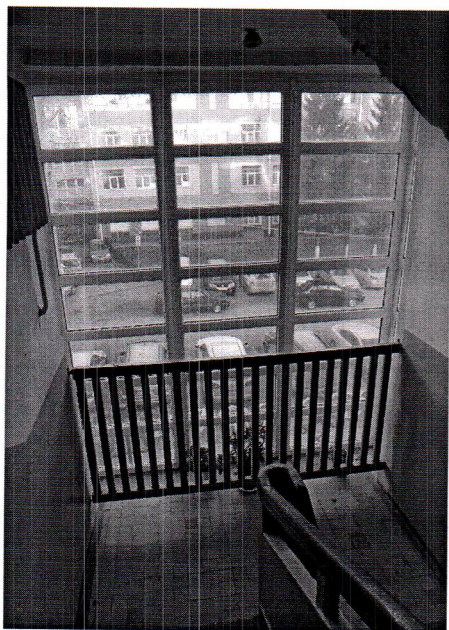
5.21 Вид лестничной клетки.

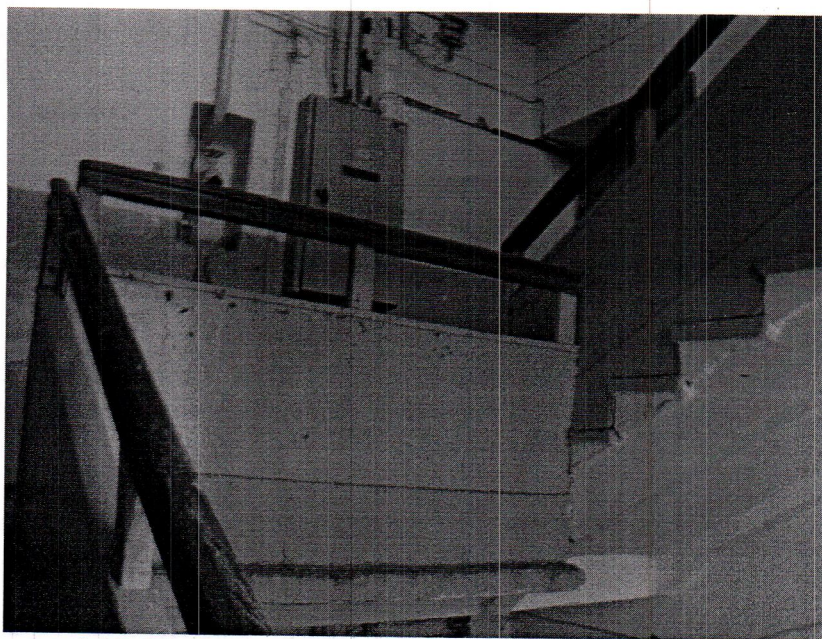
- ж) лестницы: в жилых секциях здания организованы 4 лестничные клетки. Лестницы двухмаршевые с поворотом на 180°: ступени - из мозаичного бетона по металлическим оштукатуренным косоурам, наблюдаются дефекты ступеней на ходовых, глухие окрашенные экраны ограждений и поручни - деревянные. Общее состояние элементов лестниц удовлетворительное. На дворовом (северном) фасаде установлены вертикальные марши и скобы металлической пожарной лестницы. Общее состояние лестниц удовлетворительное.

5.22. Предмет охраны – лестницы и их ограждения.
