## **А К Т**

**технического состояния объекта культурного наследия регионального значения  
«Здание Госбанка», расположенного по адресу:  
г. Новосибирск, Красный проспект, 27 (ул. Ленина, 2),  
включённого в единый государственный реестр объектов культурного наследия  
(памятников истории и культуры) народов Российской Федерации (далее – Реестр)  
по состоянию на 19.04.2016 г.**

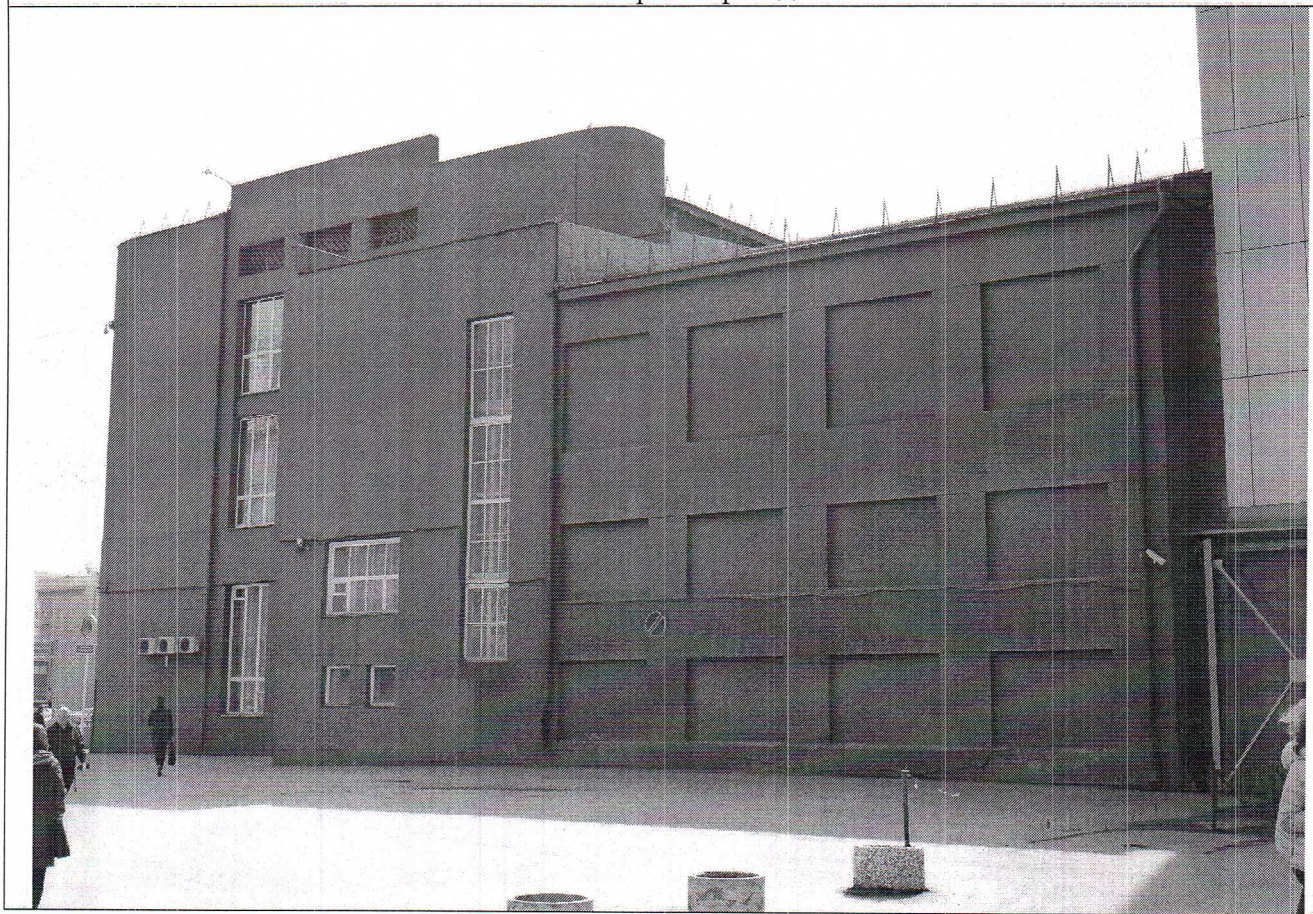
3. Северный фасад

4.3. Оконные проемы (12 шт.) и один дверной проем со стороны ул. Орджоникидзе заложены кирпичом (фото 3).

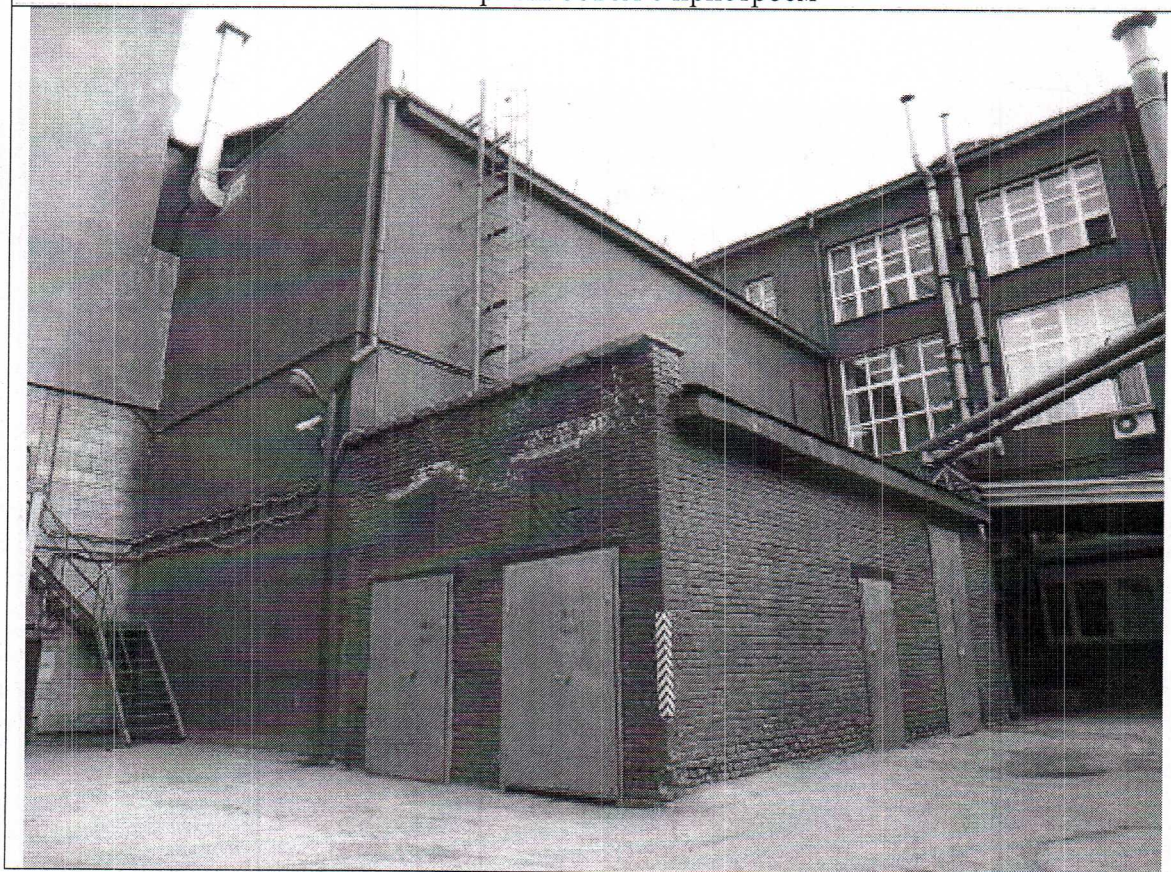
4. Северный объем с пристроем

г) Стены: кирпичные, на уличных фасадах оштукатурены «под бучарду», во дворе – гладко оштукатурены, окрашены. Со стороны двора выполнены современные пристройки (фото 4, 5, 6): стены кирпичные, окрашенные в цвет фасадов. На южном фасаде наблюдаются множественные волосяные трещины в штукатурке (фото 17, 18), на восточном фасаде возле главного входа – высол (фото 23), на северном фасаде – локальное отслоение и отпадение окрасочного слоя (фото 21, 22), требуется ремонт. Состояние удовлетворительное.

установлено металлическое решетчатое ограждение. Крыша одной пристройки двускатная, кровля фальцевая из металла с полимерным покрытием (фото 5); крыша другой пристройки односкатная, покрытая рубероидом (фото 4). Водосток организованный наружный, трубы круглого сечения, и, «втопленные» в ниши главного фасада, квадратного сечения; выполнены из металла с полимерным покрытием. Состояние удовлетворительное.

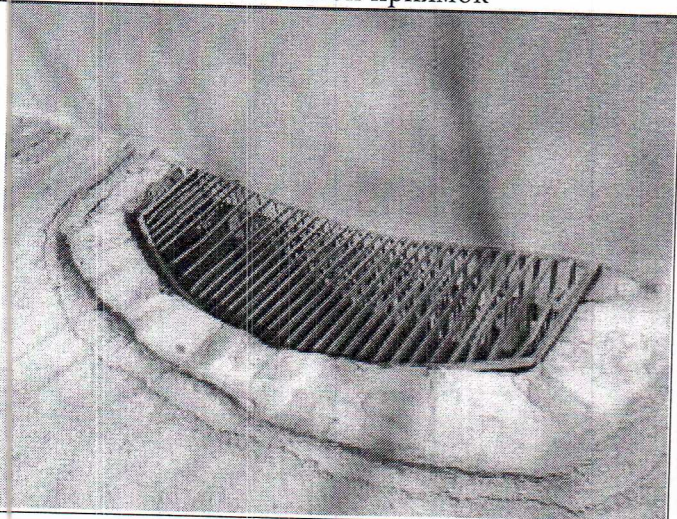
и) Приямки, крыльца: со стороны южного фасада организованы световые приямки, часть из которых закатана асфальтом. Два сохранившихся приямка имеют криволинейную в плане форму (фото 13), стенки кирпичные оштукатуренные. Световые приямки накрыты металлической решеткой. В штукатурном слое стенок наблюдаются отдельные глубокие трещины, требуется ремонт. Общее состояние удовлетворительное.

13. Световой приямок

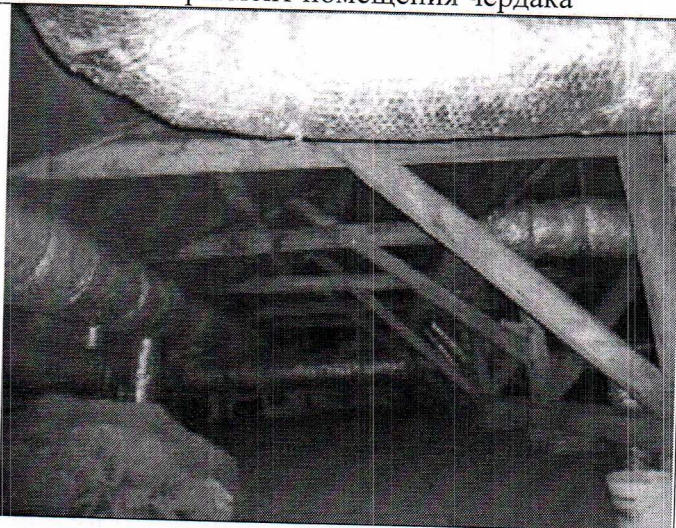
14. Фрагмент помещения чердака

д) Крыша (стропила, обрешетка, кровля, водосточные желоба и трубы): крыша двускатная чердачная, стропила и обрешетка деревянные (фото 14). Кровля фальцевая, выполнена из металла с полимерным покрытием. Слуховые окна прямоугольной формы, покрытие окон односкатное, металлическое с полимерным покрытием, на окнах установлены решетки. По периметру крыши

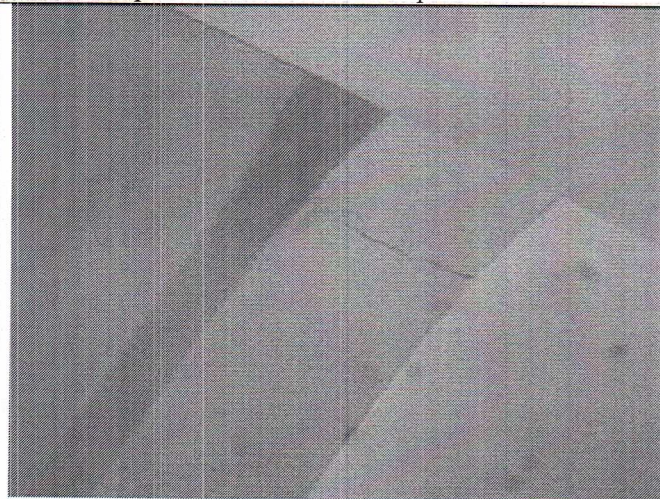
15. Трещина на потолке третьего этажа

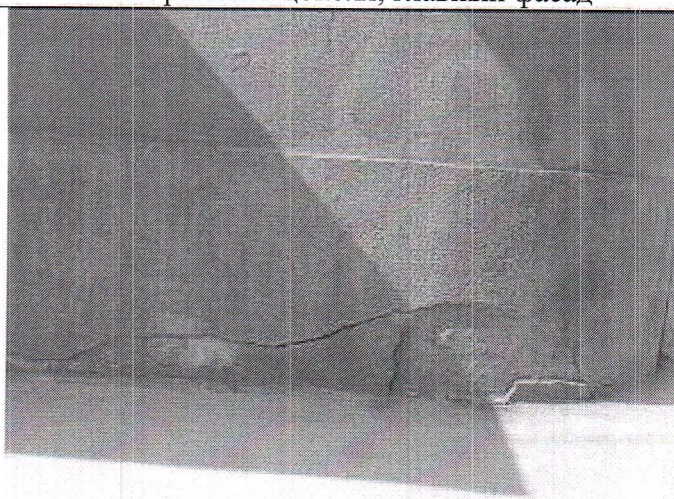
в) Цоколи и отмостки около них: цоколь кирпичный, из плоскости стены не выделен, на уличных фасадах оштукатурен декоративной штукатуркой, на дворовых фасадах – гладко оштукатурен и окрашен. Местами наблюдается отпадение штукатурного слоя (фото 16), требуется ремонт. Отмостка асфальтовая. Состояние удовлетворительное.

16. Фрагмент цоколя, главный фасад

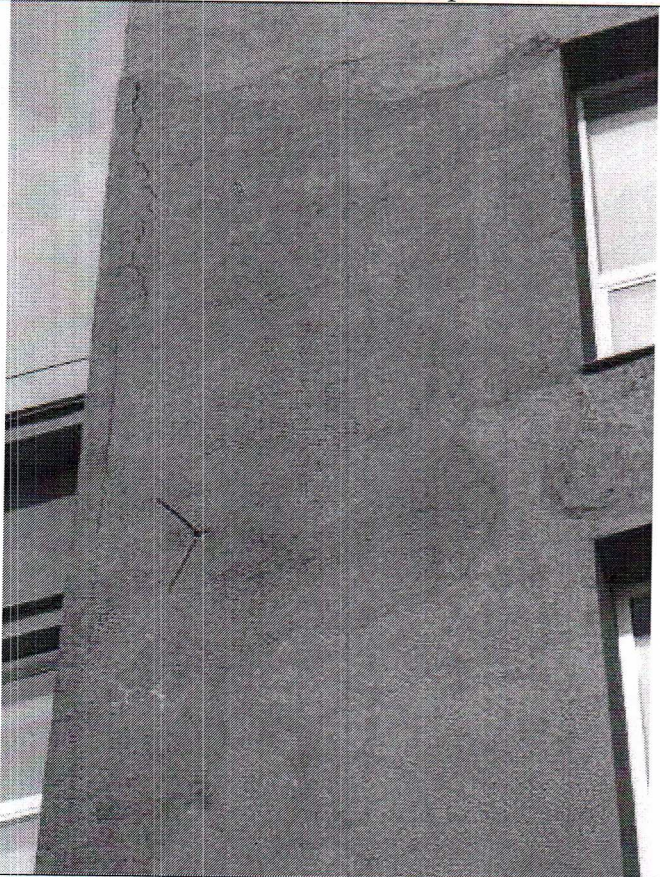
17. Фрагмент южного фасада

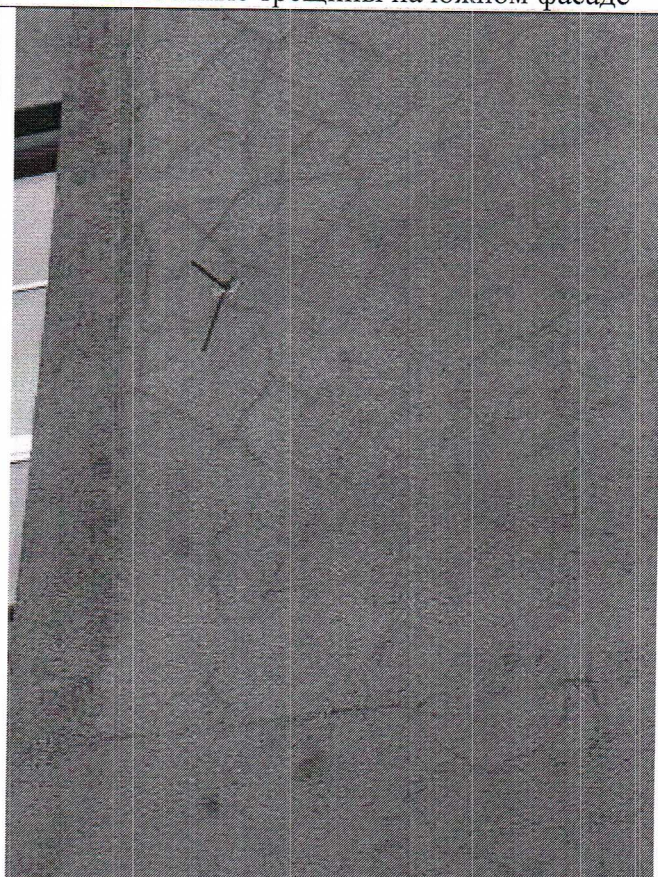
18. Волосяные трещины на южном фасаде

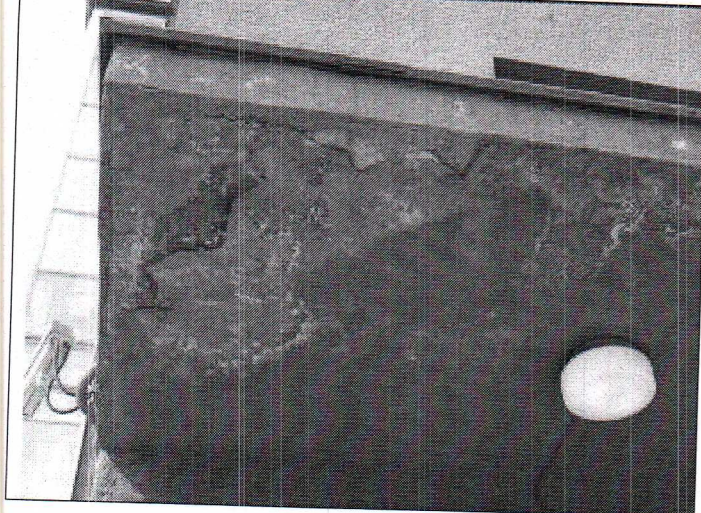
з) Балконы, козырьки: над входами главного фасада обустроены консольные железобетонные козырьки прямоугольной в плане формы, покрытые кровельным железом. На потолочной поверхности козырьков наблюдаются высолы (фото 19, 20), на козырьке главного входа – локальное отслоение и отпадение окрасочного слоя (фото 19), требуется ремонт. Общее состояние удовлетворительное.

19. Дефекты на козырьке главного входа

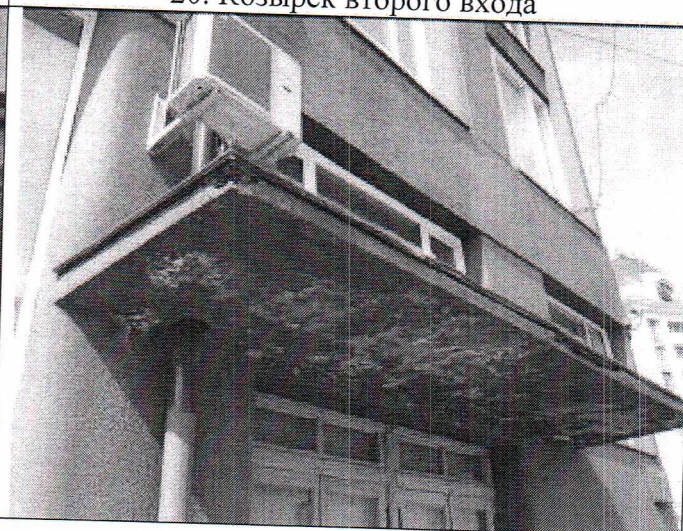
20. Козырек второго входа

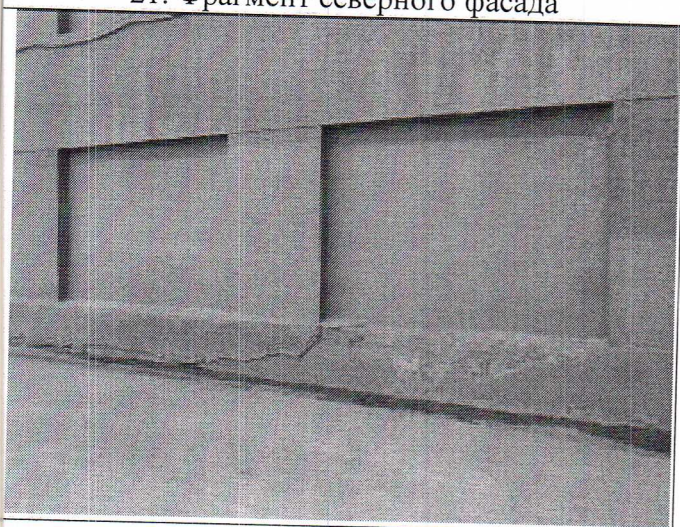
21. Фрагмент северного фасада

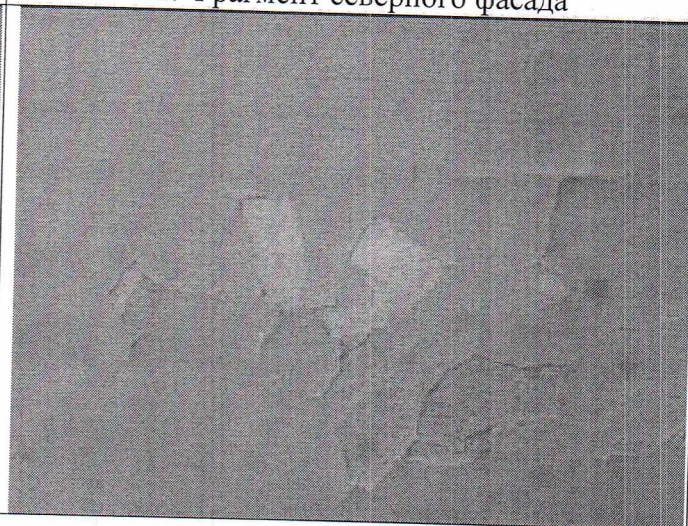
22. Фрагмент северного фасада

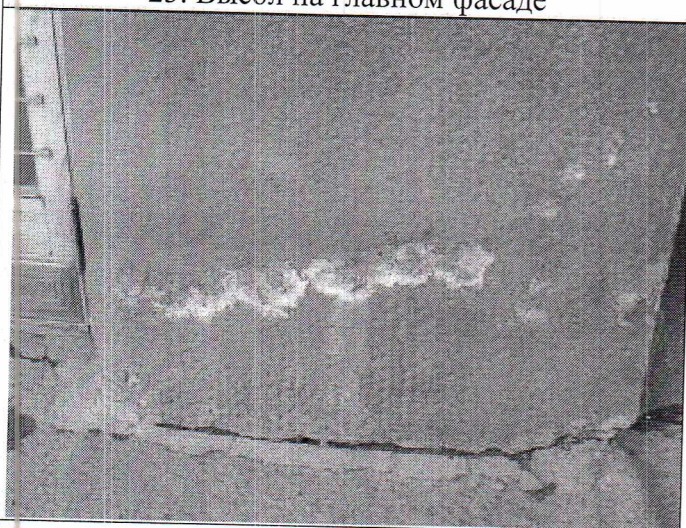
23. Высол на главном фасаде
