## А К Т

**технического состояния объекта культурного наследия регионального значения  
«Дом жилой Речного Флота («Дом грузчиков»)), расположенного по адресу:  
г. Новосибирск, ул. Фабричная, 6,  
включённого в единый государственный реестр объектов культурного наследия  
(памятников истории и культуры) народов Российской Федерации (далее – Реестр)  
по состоянию на 15.02.2016 г.**

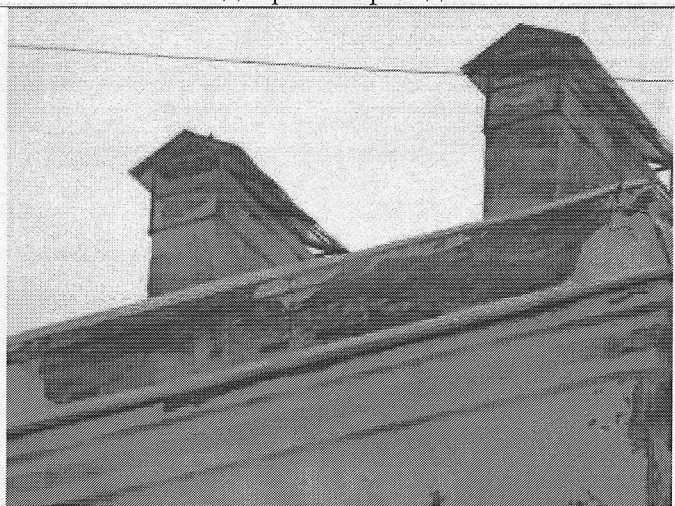
Вентиляционные шахты кирпичные, оштукатуренные, покрытие двускатное из оцинкованного металла (фото 5.8). По периметру карниза установлено ограждение: кирпичная оштукатуренная парапетная стенка и металлическое решетчатое ограждение с кирпичными оштукатуренными столбиками. На парапетных стенках и столбиках наблюдаются обширные участки отпадения штукатурного слоя, оголение кирпичной кладки на парапетных стенках, отпадение окрасочного слоя на стенках и столбиках (фото 5.8, 5.18, 5.19), требуется ремонт по согласованному в установленном порядке проекту. Водосток наружный организованный. Водосточные трубы круглого сечения, выполнены частично из оцинкованной стали, частично – из черного металла. Участки из черного металла местами имеют налет ржавчины, труба на южном фасаде полностью проржавела, кроме того, имеется нарушение соединения звеньев этой трубы. Требуется выполнить замену водосточных труб по согласованному с Управлением проекту (арх. № 51, 2015г.). Общее состояние крыши и кровли удовлетворительное, отделки парапетов – неудовлетворительное.

5.8. Вентиляционные шахты и парапет на дворовом фасаде

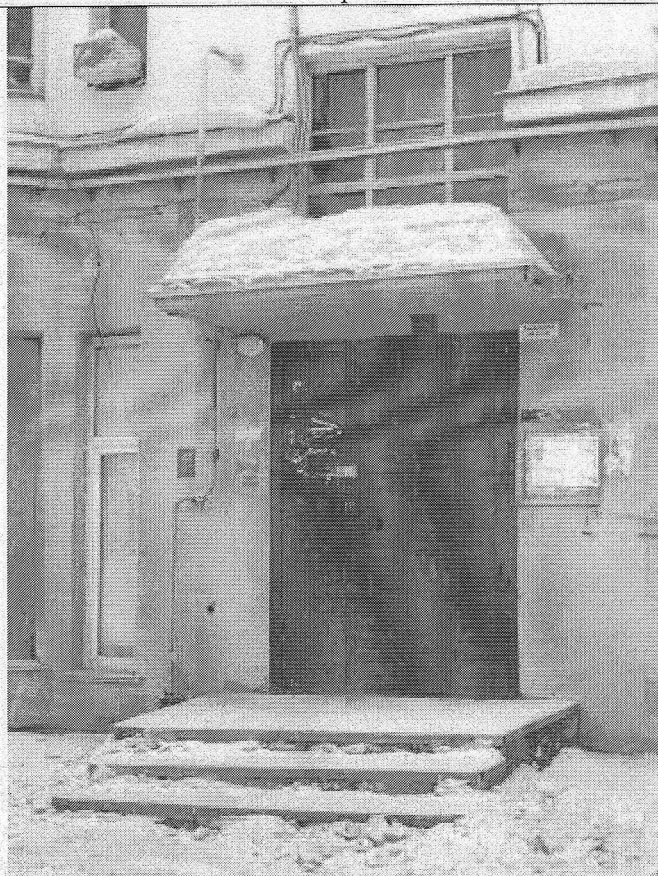
и) Пряжки, крыльца: на входах в угловые подъезды обустроены два невысоких бетонных крыльца. Площадки и ступени крыльца в южном углу обрамлены металлическим уголком (фото 5.11). Крыльцо в западном углу имеет невысокие кирпичные оштукатуренные и окрашенные стенки (фото 5.12).

5.11. Вход в жилые помещения в южном углу двора

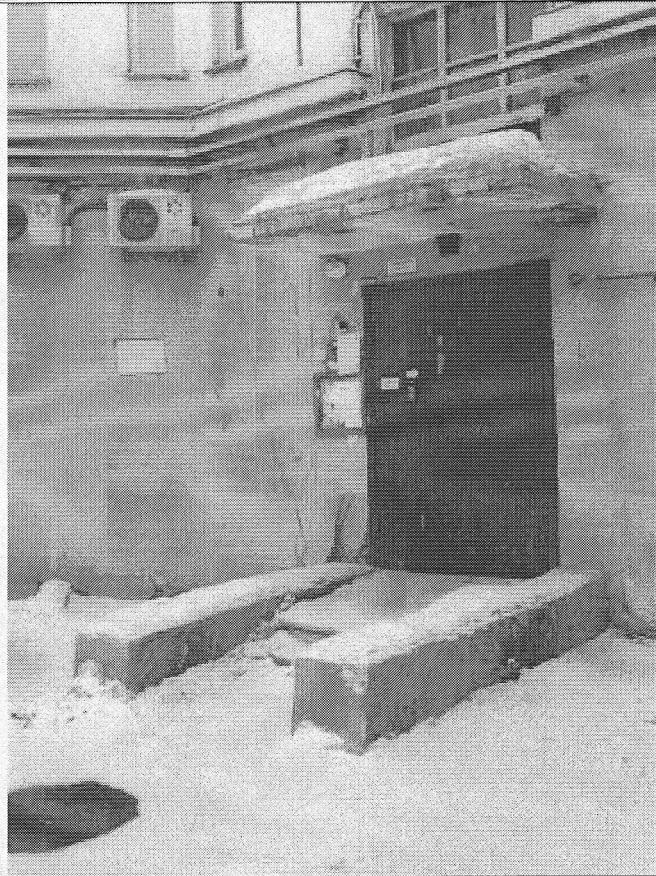
5.12. Вход в жилые помещения в западном углу двора

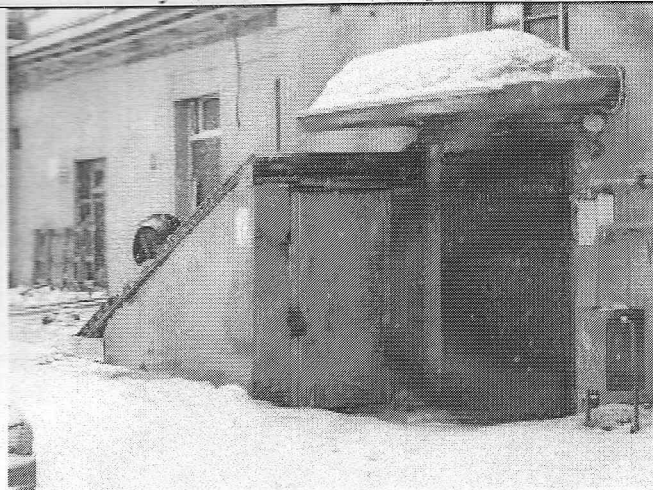
Для входа в подвал со стороны двора организован приямок спуска с односкатной крышей; выполнен из металла, окрашен в цвет фасада (фото 5.13). Лестница спуска – одномаршевая, металлическая. На дворовых и главном фасадах имеются глубокие световые пряжки прямоугольной в плане формы, накрытые металлической решеткой (фото 5.23), один из приямков на дворе фасаде накрыт глухой крышкой. Стенки световых приямков кирпичные. Один световой приямок на дворе фасаде приспособлен под загрузку, оборудован металлическим люком (фото 5.22). Два приямка на главном фасаде прикрыты бросовым материалом (фото 5.30), требуется установить металлические решетки.

5.13. Спуск в подвал на дворовом фасаде

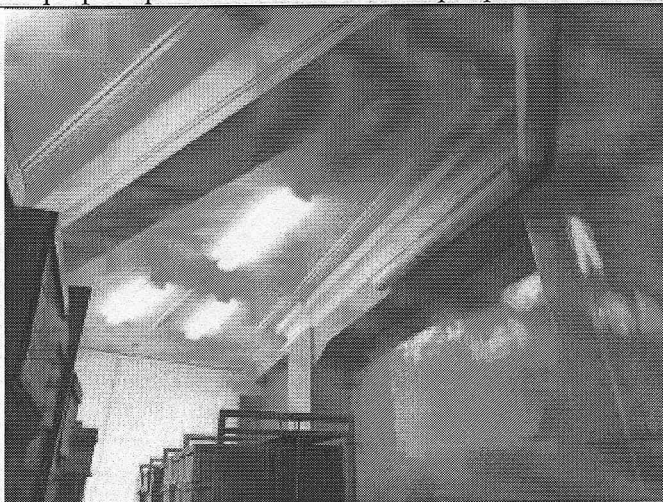
декоративными штукатурными тягами (фото 5.15), состояние удовлетворительное. В других помещениях первого этажа имеются (предположительно) кессонированные потолки и на поверхностях колонн декоративные филенки. Состояние не оценено, в настоящее время декоративные элементы закрыты подвесными потолками.

5.15. Кессонированные потолки и потолочные профилированные тяги в интерьерах 1 этажа

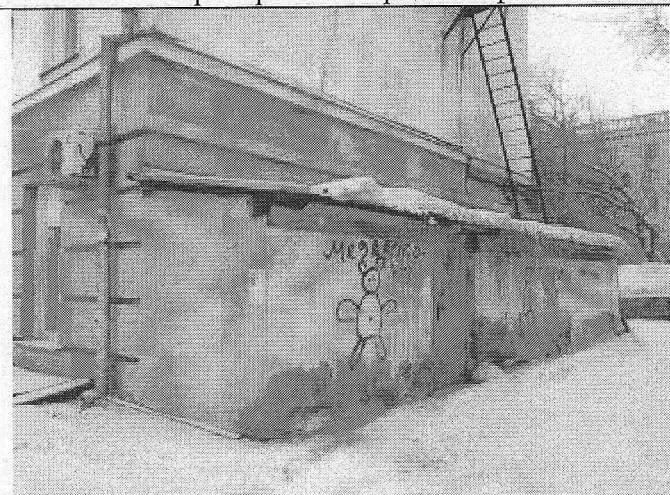
На дворе торцевом фасаде (северо-западный объем) обустроен крытый приямок спуска в подвал: стенки кирпичные, оштукатуренные и окрашенные, лестница одномаршевая бетонная, покрытие – металлический оцинкованный волнистый лист (фото 5.21). На стенке

местами наблюдаются отслоение и отпадение окрасочного и штукатурного слоев, требуется ремонт.

5.21. Пристрой на торцевом фасаде

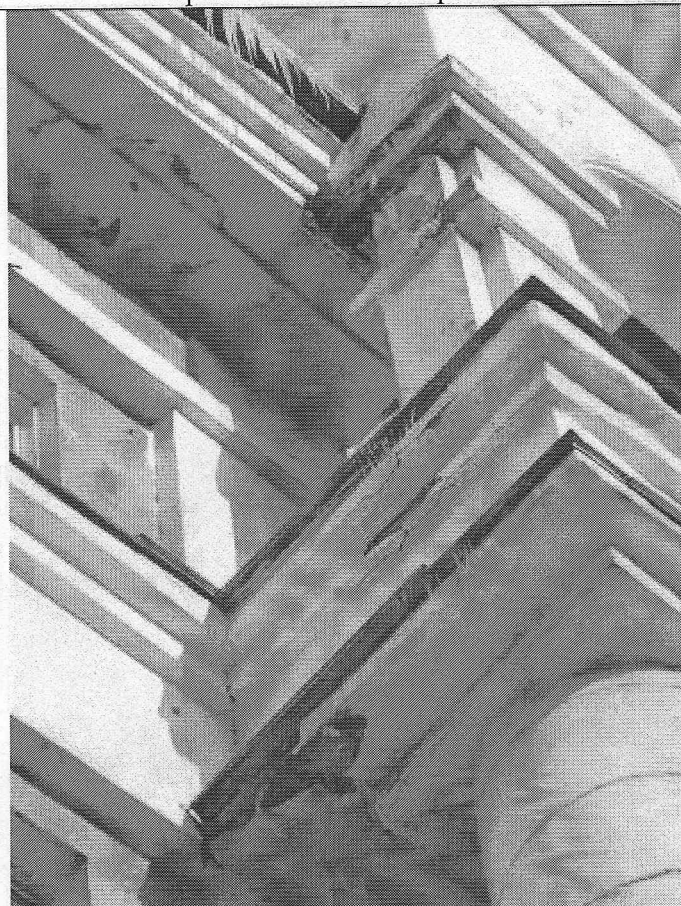
5.25. Дефекты на элементах второго яруса портика на главном фасаде

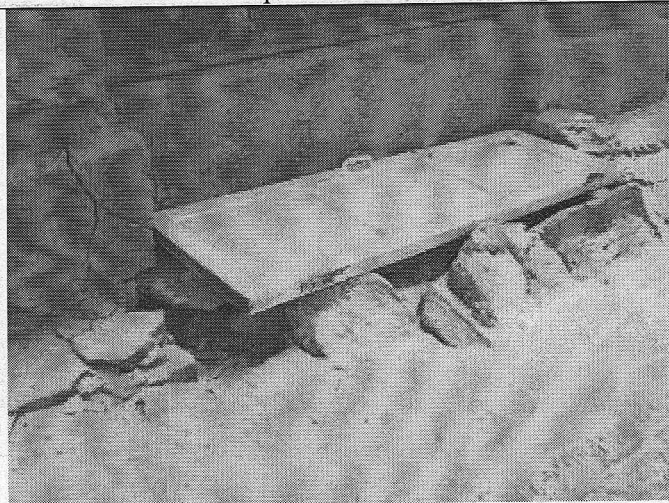
5.30. Световой приямок на главном фасаде

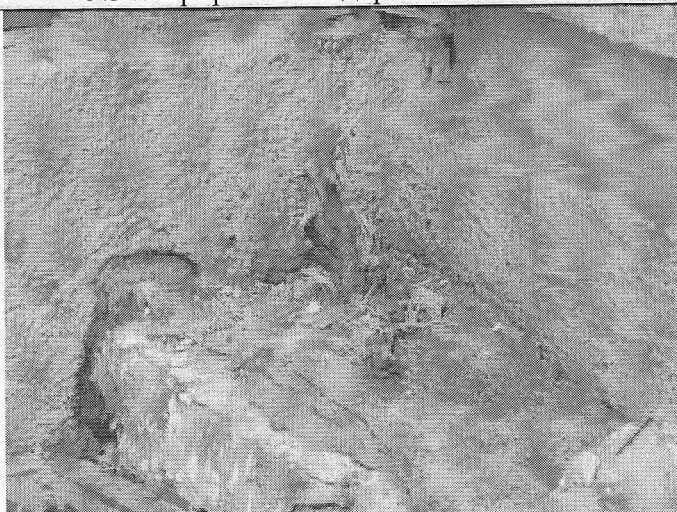
5.31. Прорастание дерева в отсыпке

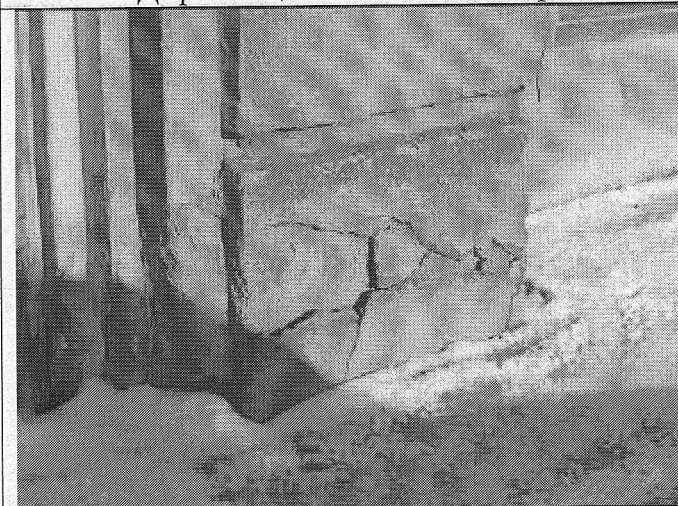
в) Цоколи и отмостки около них: цоколь кирпичный, оштукатурен и окрашен. Местами наблюдается отслоение и отпадение штукатурного слоя, трещины в отделочном слое (фото 5.32), требуется ремонт. Отмостка бетонная. Повсеместно наблюдается выкрошивание бетона, на главном фасаде у прямка провалы отмостки (фото 5.30), прорастание дерева (фото 5.31), требуется ремонт. Общее состояние удовлетворительное, местами – неудовлетворительное.

5.32. Дефекты цоколя на главном фасаде

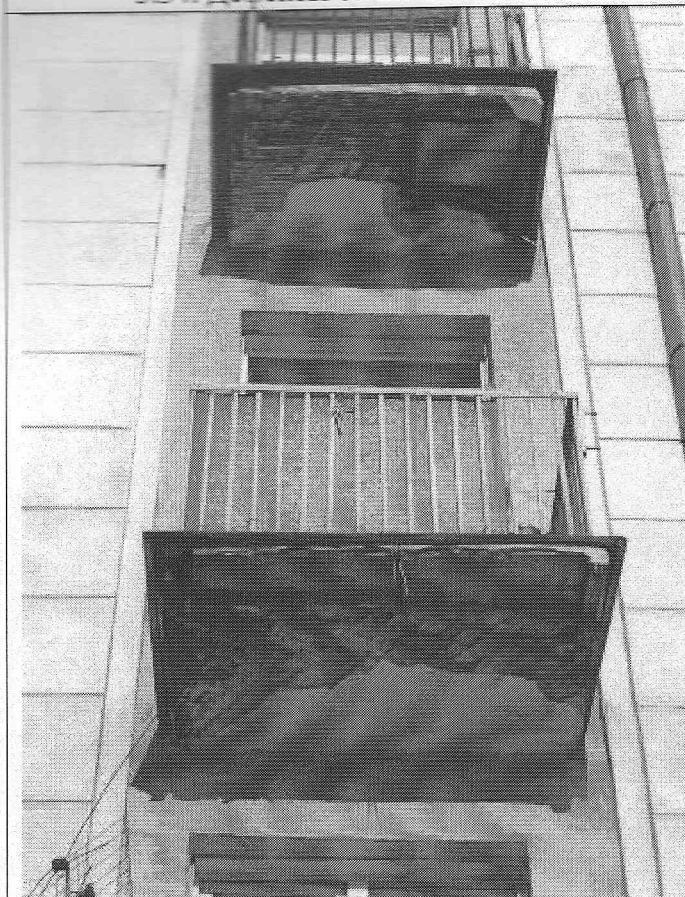
5.34. Дефекты балконных плит

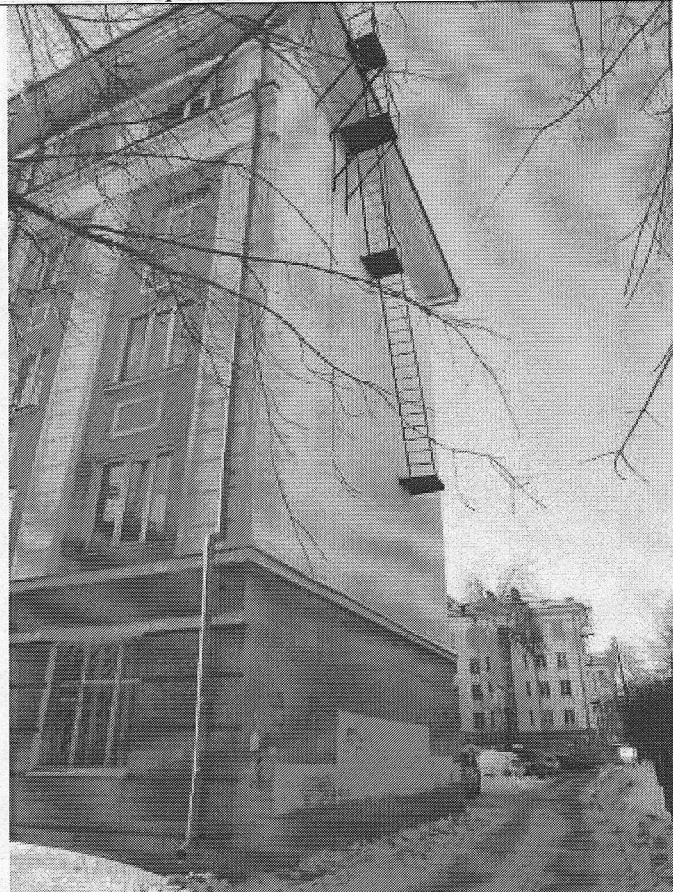
На торцевых фасадах имеются металлические пожарные лестницы (фото 5.35).

5.35. Пожарная лестница на торцевых фасадах

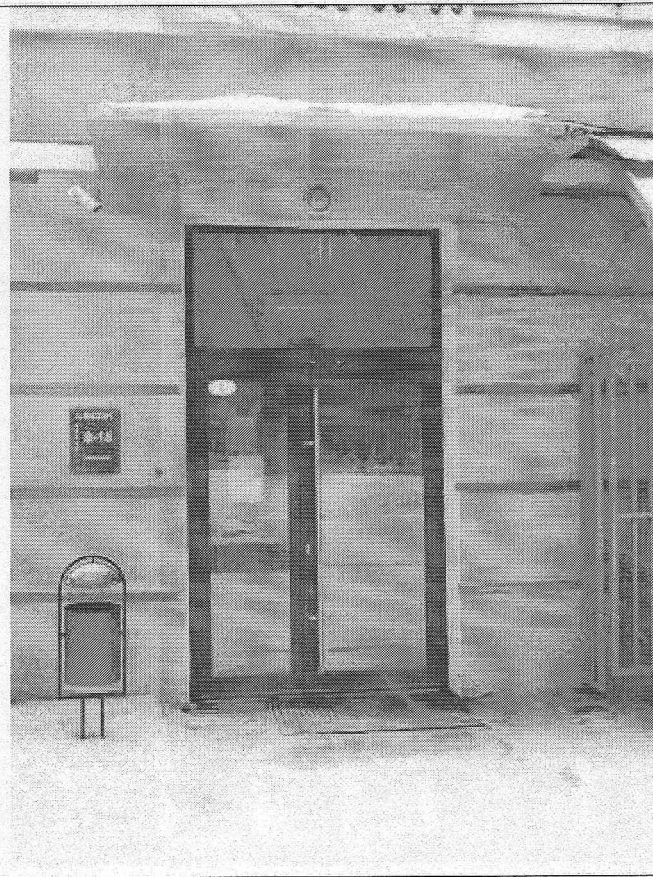
з) Балконы, козырьки: над входами в жилые помещения (фото 5.11, 5.12) и на северо-западном уличном фасаде на входе в нежилые помещения (фото 5.37) установлены козырьки консольного типа: прямоугольные в плане железобетонные плиты. На потолочной части козырьков подъездов № 1 и № 2 наблюдается локальное отпадение отделочного слоя (фото 5.28), требуется ремонт. На северо-восточном дворе фасаде установлен современный односкатный навес на металлических стойках, подшитый пластиковыми панелями, покрытый волнистым металлом (фото 5.22) (материалы согласования в установленном порядке в архиве НПЦ отсутствуют).

5.37. Вход в нежилые помещения

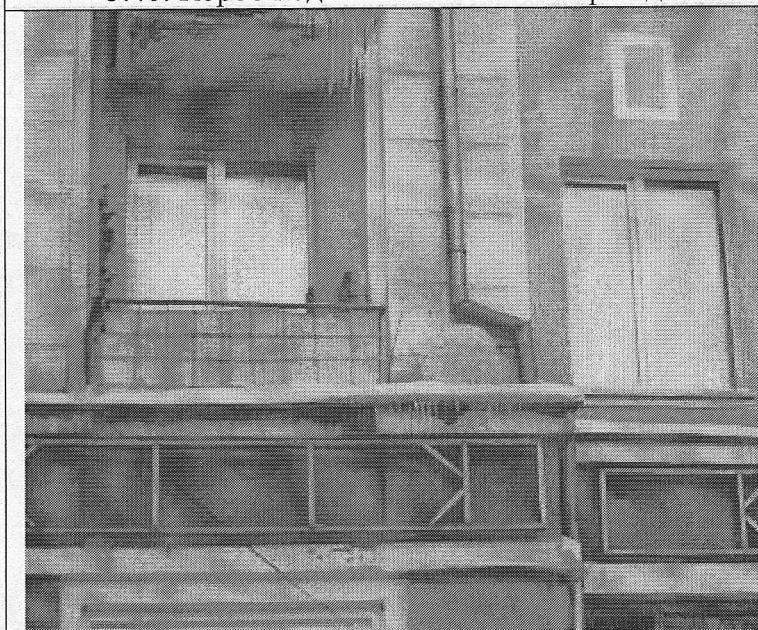
4.12. Под окном на главном фасаде установлен короб (фото 5.40) (материалы согласования в установленном порядке в архиве НПЦ отсутствуют).

5.40. Короб под окном на главном фасаде
