А К Т

технического состояния объекта культурного наследия регионального значения «Дом купца Д.М. Титова», расположенного по адресу: Новосибирская область, р.п. Колывань, ул. Ленина, 33 включённого в единый государственный реестр объектов культурного наследия (памятников истории и культуры) народов Российской Федерации (далее – Реестр) по состоянию на 12.05.2016 г.

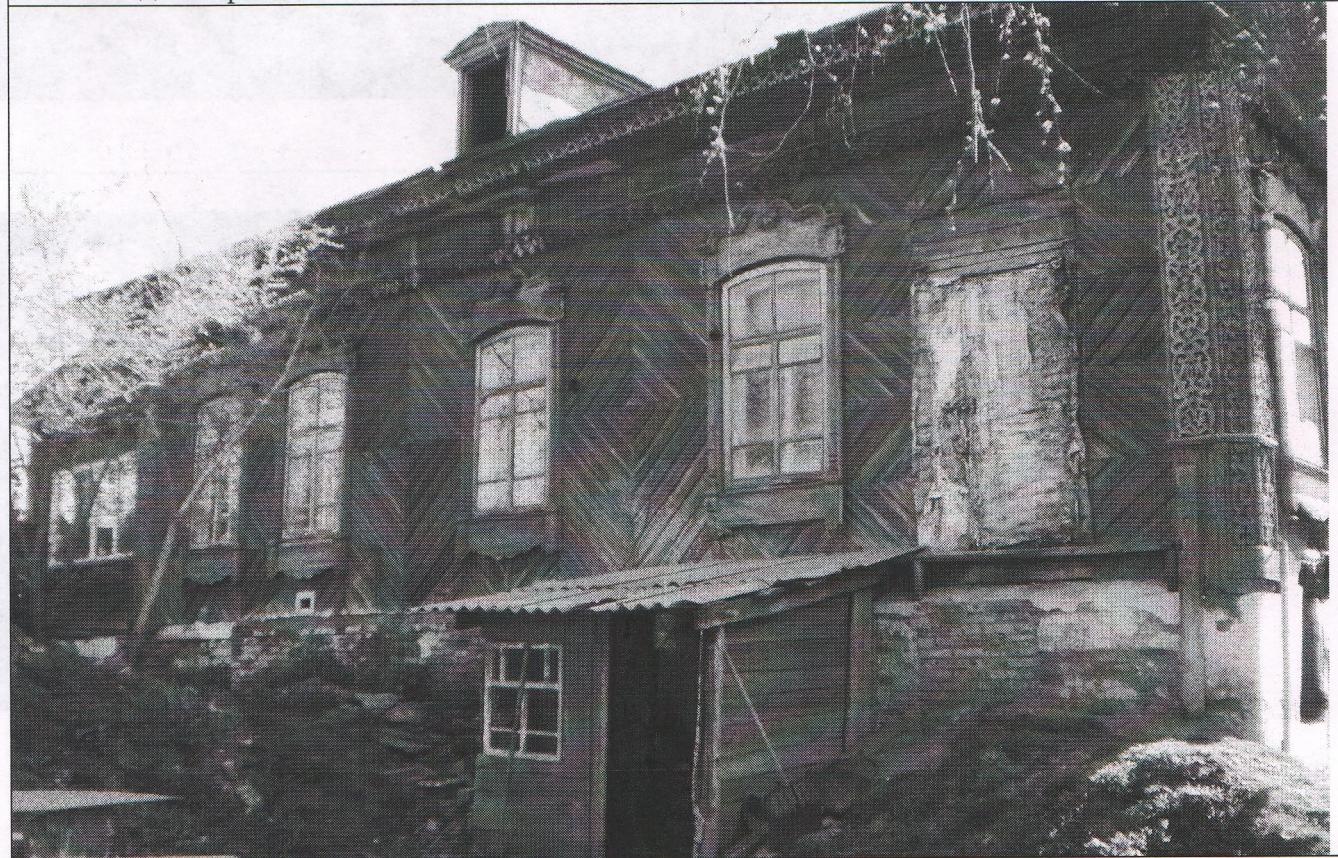
5.3. Западный фасад.

г) Стены: стены деревянные рубленые, обшиты профилированным тёсом. Доски окрашены в зелёный цвет: краска от воздействия атмосферных осадков выцвела, потрескалась и осыпалась. Стены сеней дощатые, неокрашенные, повреждены гнилью(фото 5.3, 5.4). Состояние удовлетворительное.

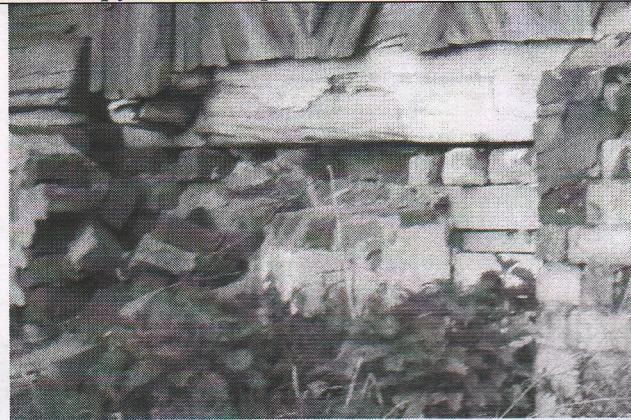
в) Цоколи и отмостки около них: цоколь выполнен из красного, хорошо обожжено кирпича, оштукатурен и окрашен известью. Штукатурка потрескалась и отслоилась. Имеются выпадение кирпичей, а со стороны западного фасада разрушение кирпичной кладки. (фото 5.5, 5.6, 5.7). Состояние неудовлетворительное.

5.5.Разрушение кирпичных стен цоколя.

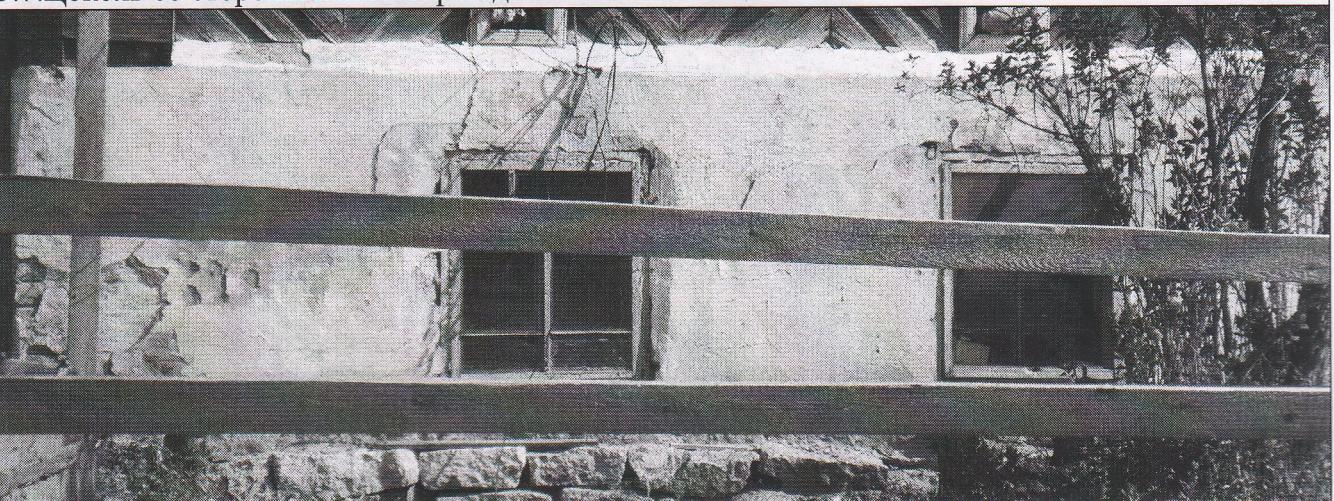
5.7.Цоколь со стороны южного фасада..

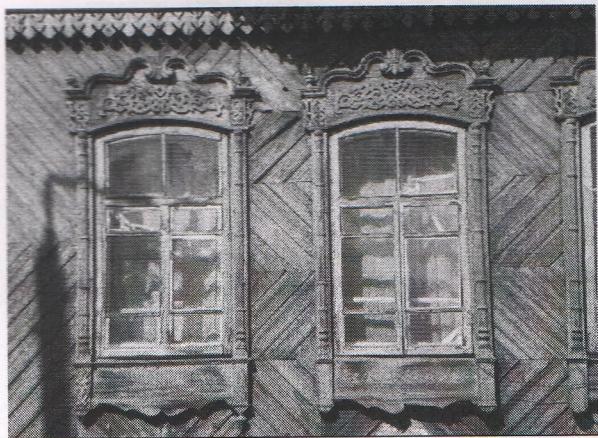
е) Двери и окна: Оконные переплёты деревянные с двойным остеклением окрашены масляной краской, рассохлись в местах сопряжений (фото 5.8). Большая часть подоконных досок подвержена гнили. Створки местами не открываются. Имеются отслоение и отпадение окрасочного слоя. Со стороны западного фасада деревянное окно заменено на пластиковое, рисунок

5.8.Окна первого этажа.

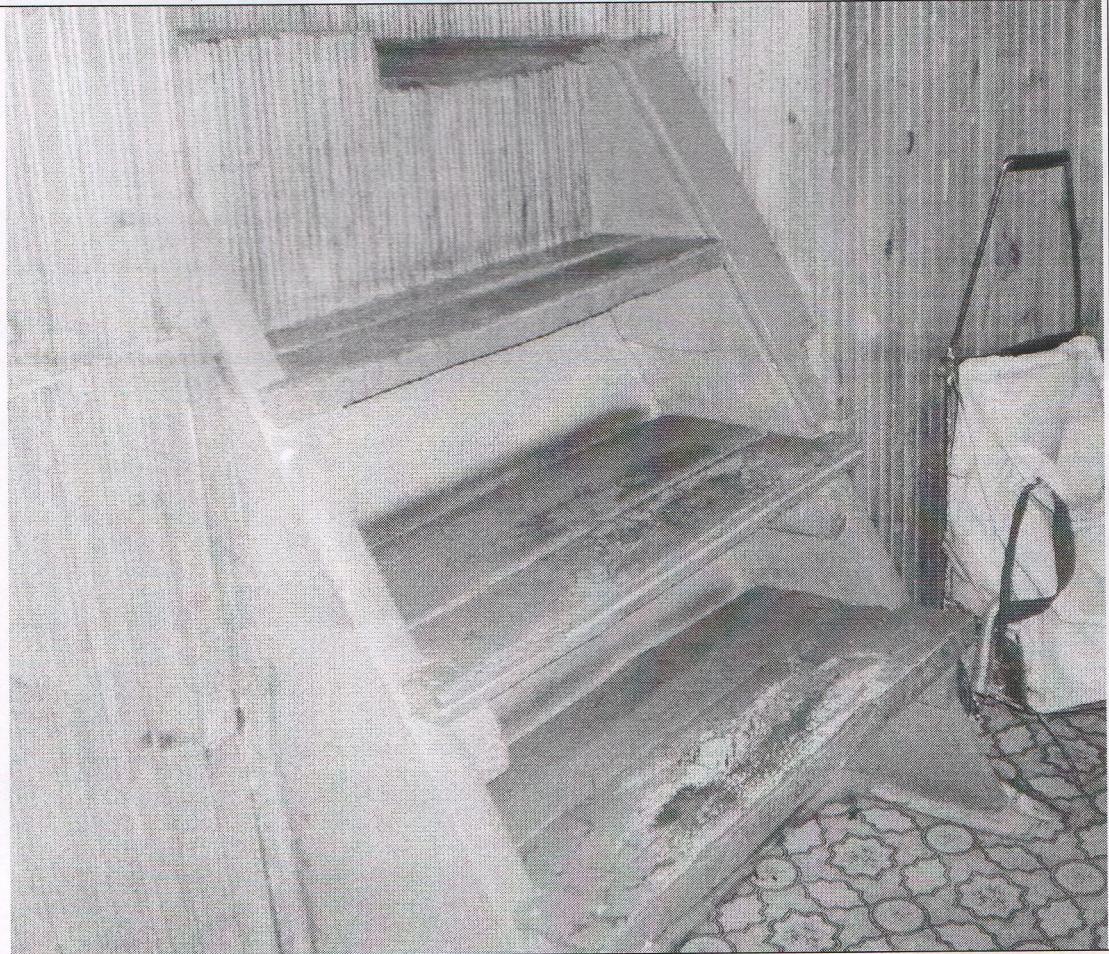
ж) Лестницы, крыльца: внутренняя лестница двухмаршевая деревянная, окрашена масляной краской (фото 5.10). Ступени имеют стёргости в ходовых местах. Лестницы в цокольный этаж тоже деревянные, подвержены гнили, частично отсутствуют ступени, не окрашены (фото 5.14, 5.15). Ограждение лестничной площадки в квартире № 1 из деревянных реек, покрыто лаком (фото 5.13). У остальных лестниц ограждение отсутствует. Со стороны северного фасада имеется два деревянных крыльца. И площадки и ступени подвержены гнили, не окрашены. Общее состояние лестниц и крылец неудовлетворительное;

5.10. Лестница в цокольном этаже в жилой части

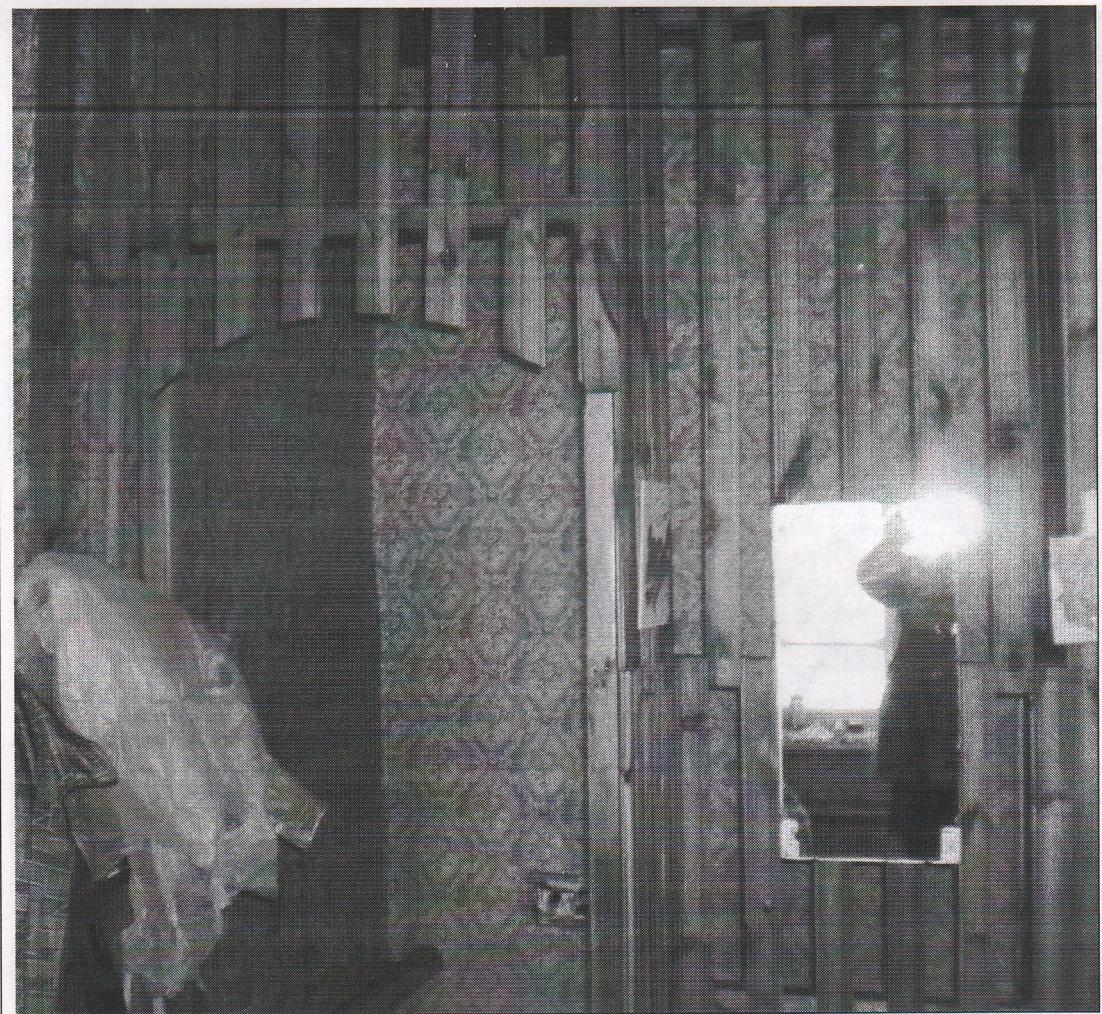
5.11.Ограждение лестничной площадки.

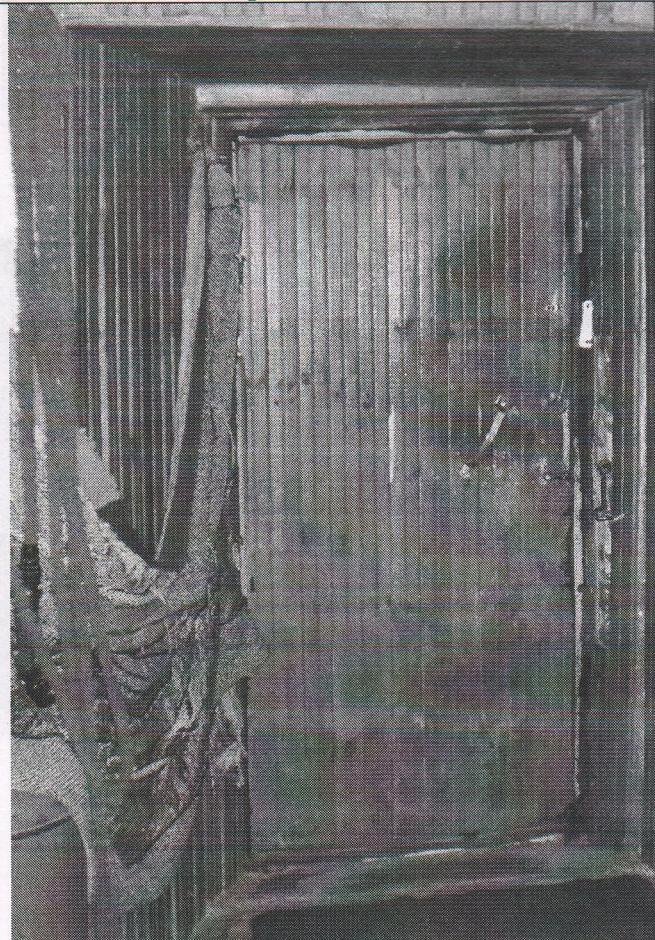
Межкомнатные двери деревянные двухстворчатые, филёнчатые (фото 5.13). Окрашены масляной краской, краска местами отстает. Наружные двери деревянные, с внутренней стороны обшиты рейкой, с наружной утеплены (фото 5.12). Общее состояние дверей удовлетворительное.

5.12. Входная дверь.

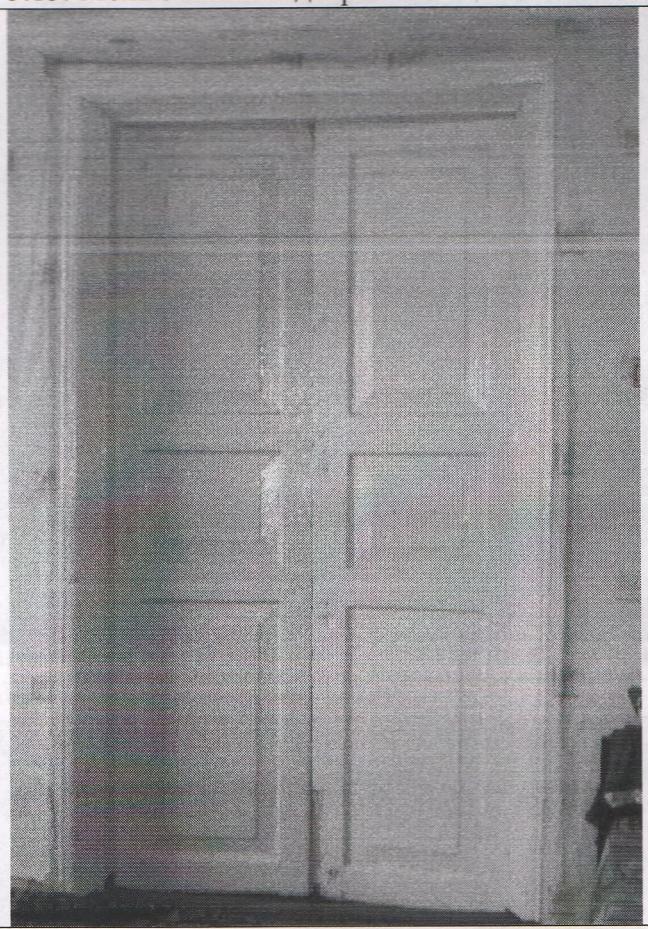
5.15. Межкомнатная дверь.

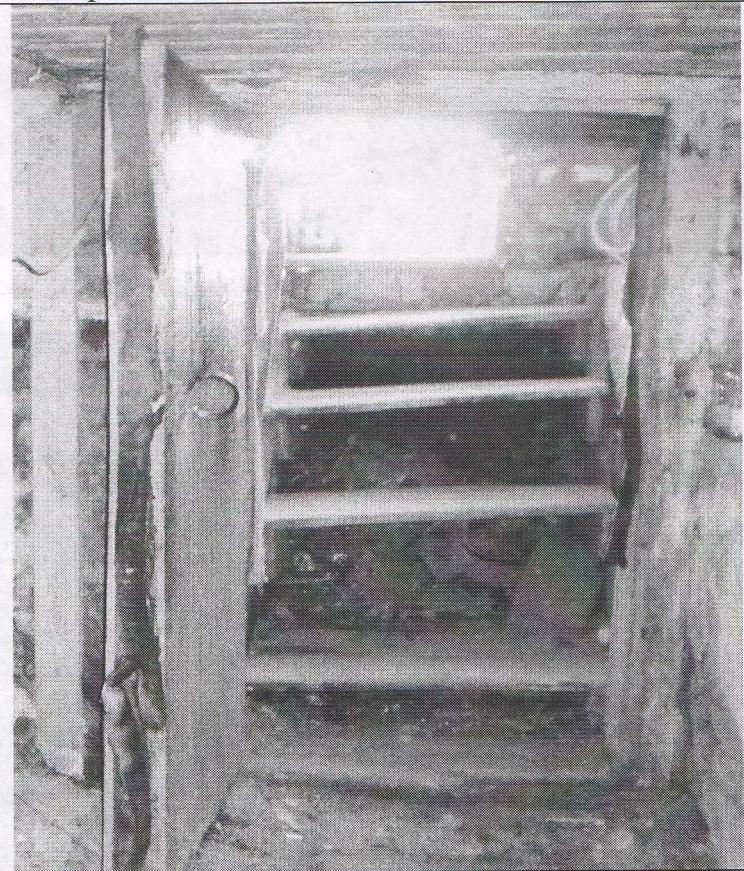
5.14. Лестница в цокольный этаж со стороны северного фасада.

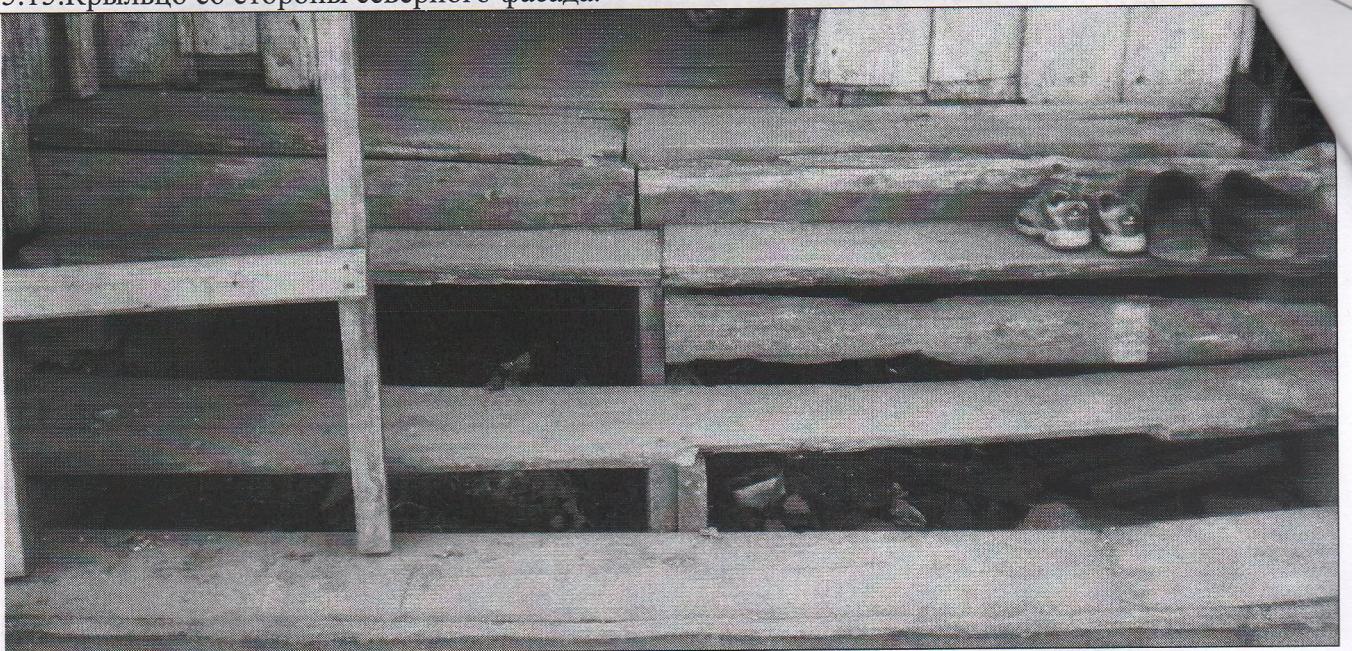
5.15.Крыльцо со стороны северного фасада.

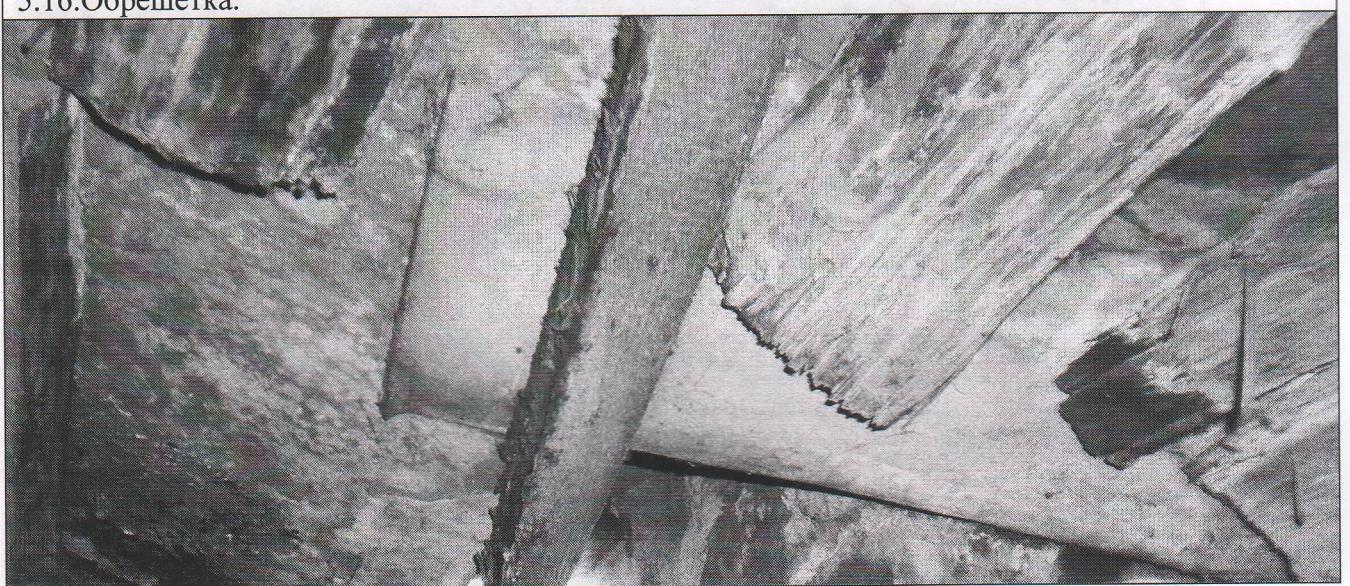
д) Крыша (стропила, обрешетка, кровли, водосточные желоба и трубы): крыша стропильная, четырёхскатная. Карнизный свес подшит доской. Кровля из листового железа по тесовой обрешётке. Обрешётка местами повреждена гнилью (фото 5.16, 5.17). Имеются неплотности фальцев и нарушение примыканий, местами кровля проржавела и течёт(фото 5.18). Утрачены водосточные трубы. На скате северного фасада расположено слуховое окно, покрыто металлом, без заполнения. Дощатые сени покрыты шифером. Состояние неудовлетворительное. Необходима замена кровли.

5.16.Обрешётка.

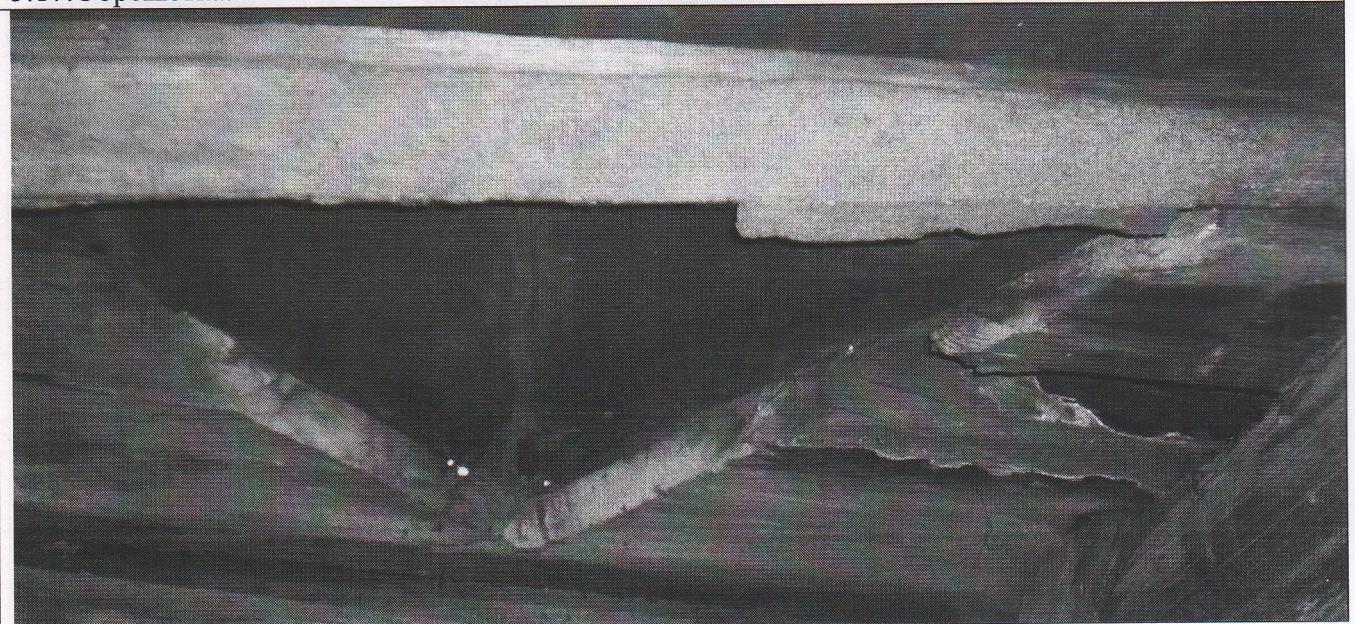
5.17.Обрешётка.

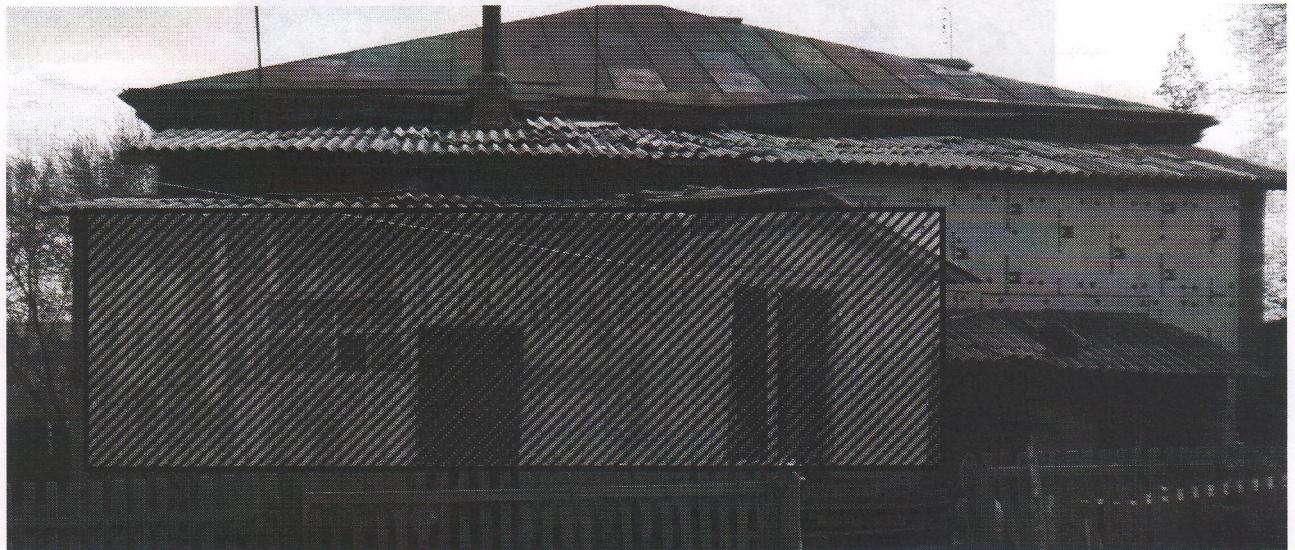
4.1. Со стороны северного фасада пристроены дощатые сени (материалы согласования с Управлением в архиве НПЦ отсутствуют);

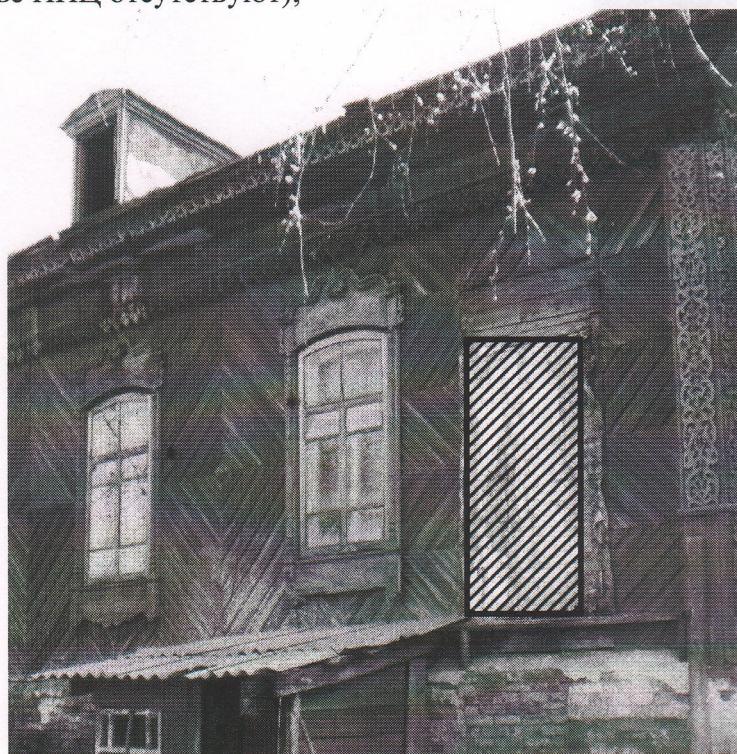
4.2. Зашит дверной проём на западном фасаде (материалы согласования с Управлением в архиве НПЦ отсутствуют);

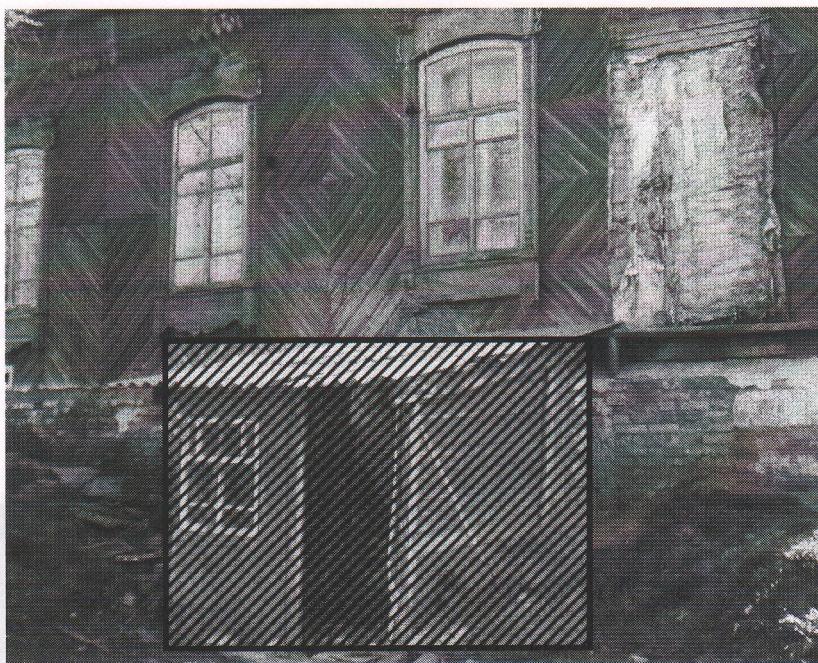
4.3. Со стороны западного фасада пристройка дощатого тамоура (материалы согласования с Управлением в архиве НПЦ отсутствуют);

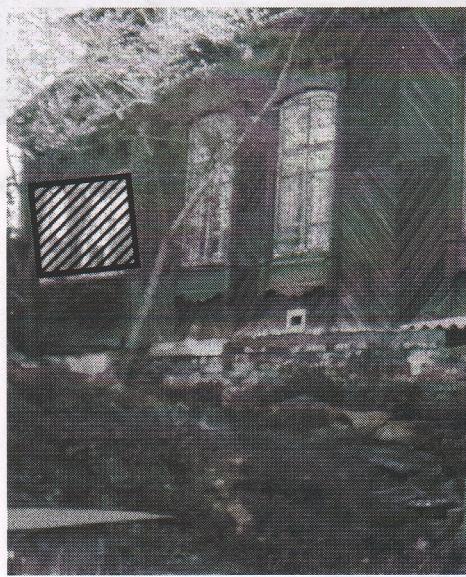
4.4. На западном фасаде заменён деревянный оконный блок на пластиковый (материалы согласования с Управлением в архиве НПЦ отсутствуют).
