## А К Т

**технического состояния объекта культурного наследия регионального значения «Военный городок. Комплекс зданий военного ведомства. Дом жилой для 12 младших бессемейных офицеров», расположенного по адресу: г. Новосибирск, ул.Тополевая, 2, включённого в реестр, и определения плана работ по состоянию на 30. 01. 2015г.**

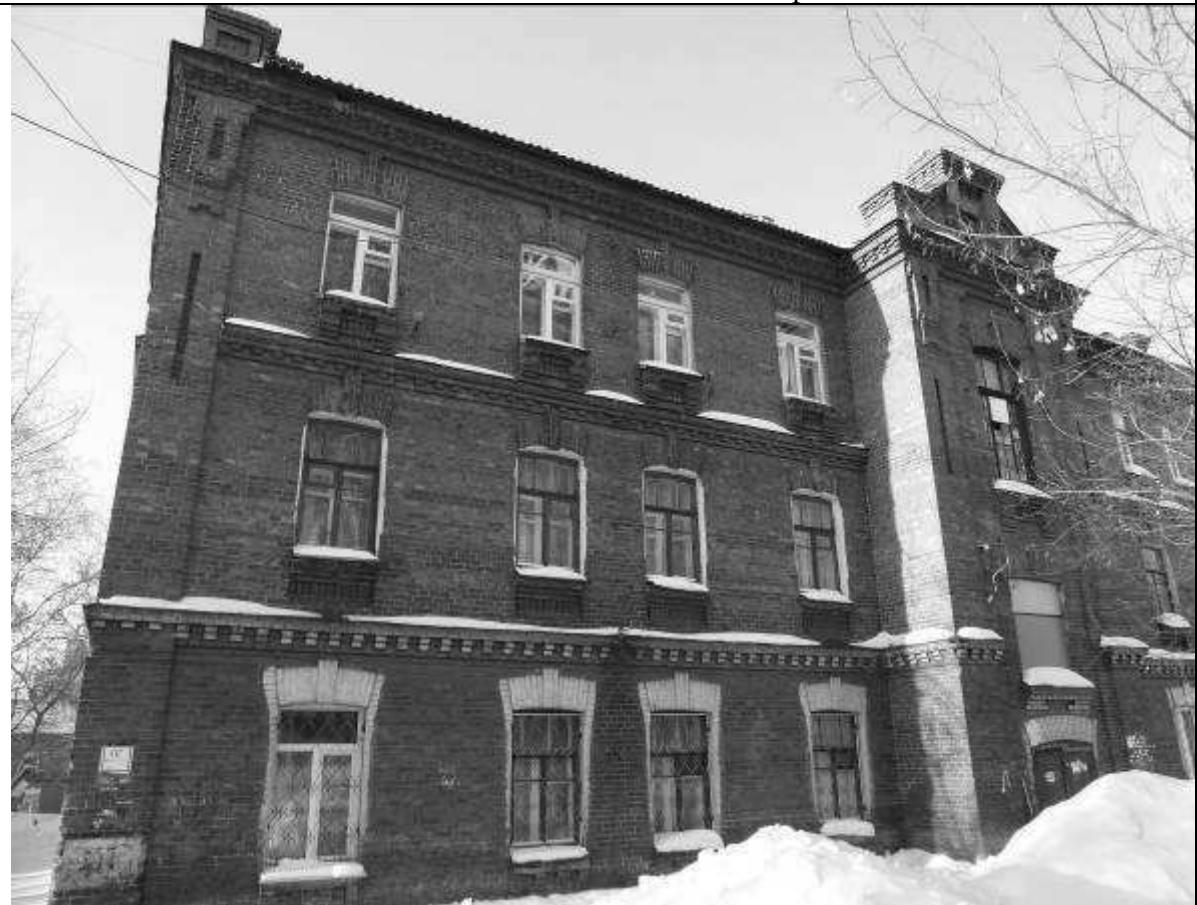
4.4. Южная часть юго-восточного фасада

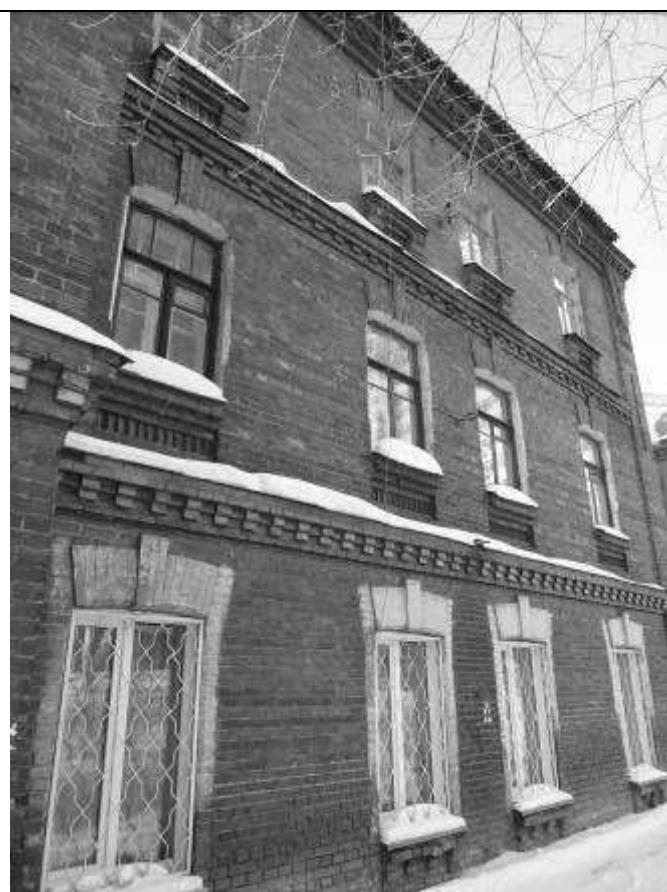
4.5. Северная часть юго-восточного фасада

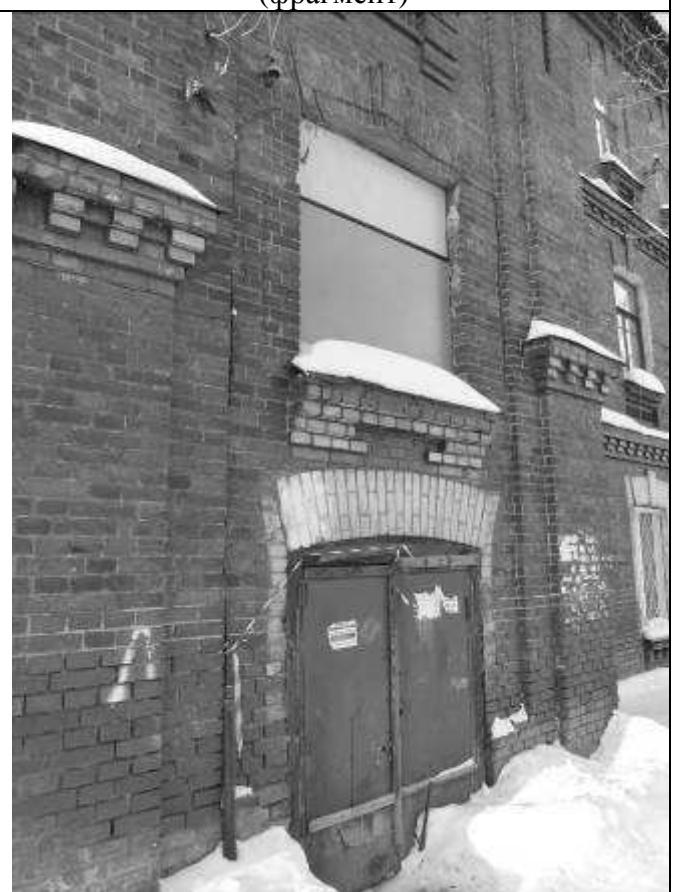
г) стены: наружные стены выполнены из керамического полнотелого кирпича. В ризалитах на уличном фасаде наблюдаются деформационные наклонные трещины. Общее состояние стен удовлетворительное. Необходимо произвести выборочный ремонт кирпичной кладки с инъектированием трещин;

4.6. Ризалит юго-восточного фасада (фрагмент)

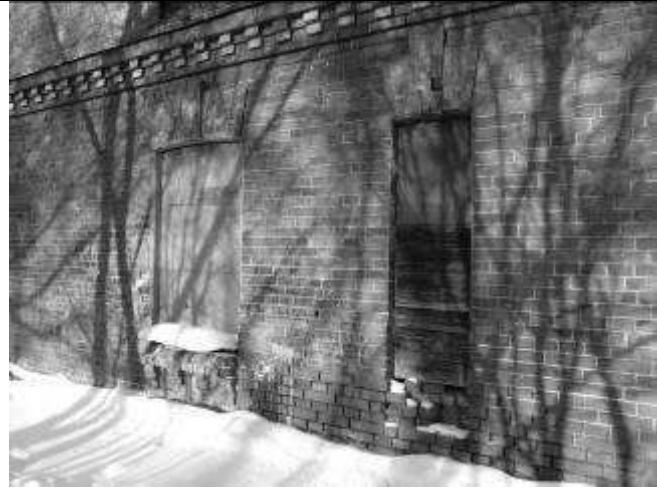
4.7. Фрагмент юго-западного фасада

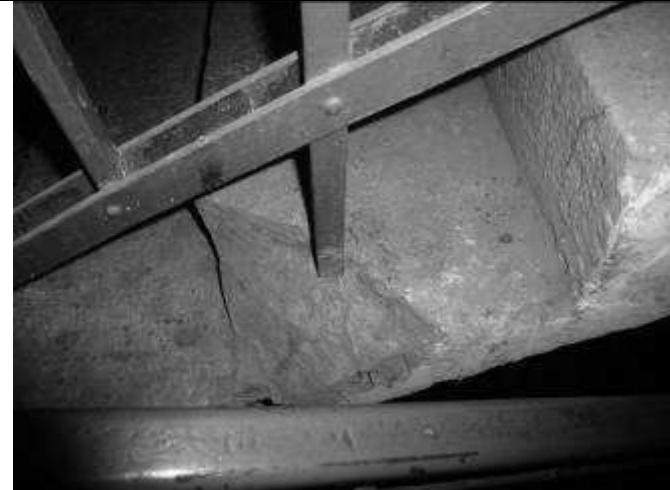
ж) лестницы: три лестницы двухмаршевые с поворотом на 180°, ступени гранитные по металлическим косоурам, ограждения металлические решетчатые окрашенные, поручни металлические окрашенные. На некоторых ступенях имеются сколы. Общее состояние удовлетворительное;

4.8. Скол на ступени лестницы

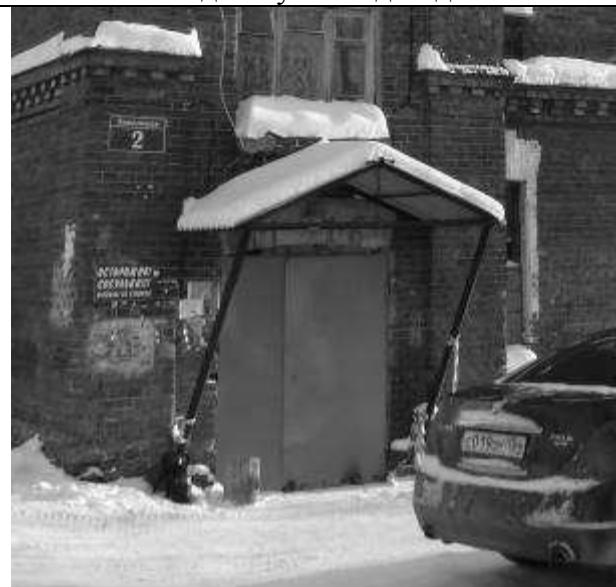
- 3.6. утрачены кирпичные дымовые трубы на коньке крыши;  
3.7. утрачены слуховые окна полукруглого очертания на скатах крыши;  
3.8. на входах в подъезды установлены современные козырьки (материалы согласования с Управлением в архиве НПЦ отсутствуют). Двери современные, рисунок полотен не соответствует первоначальному облику.

4.9. Входной узел подъезда № 1

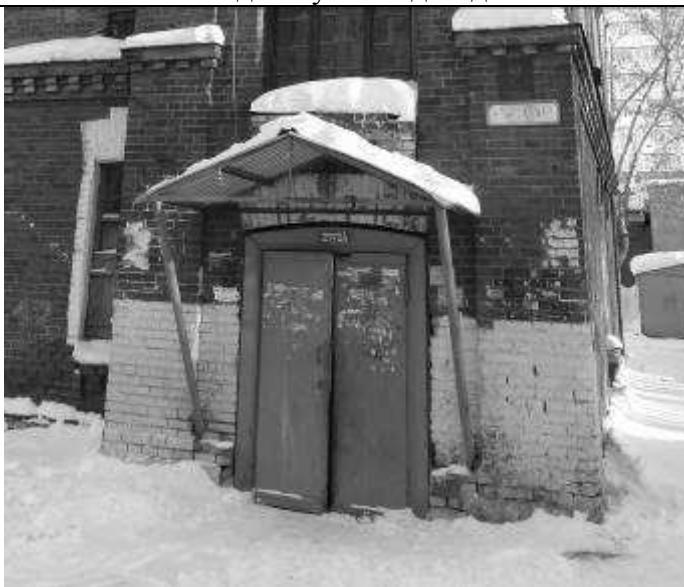
4.10. Входной узел подъезда № 2

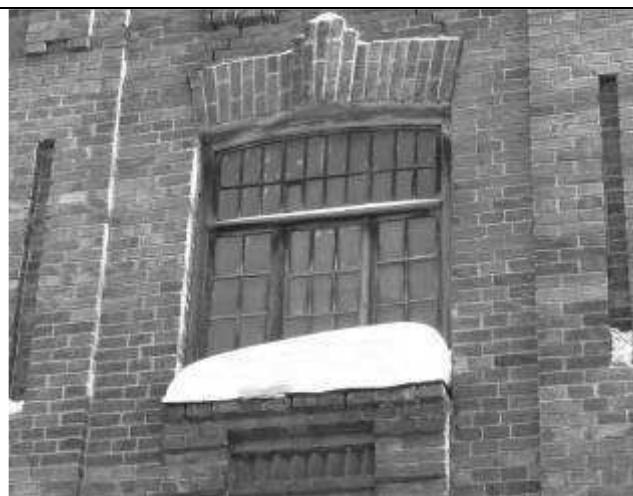
4.11. Первоначальное окно на ризалите северо-западного фасада

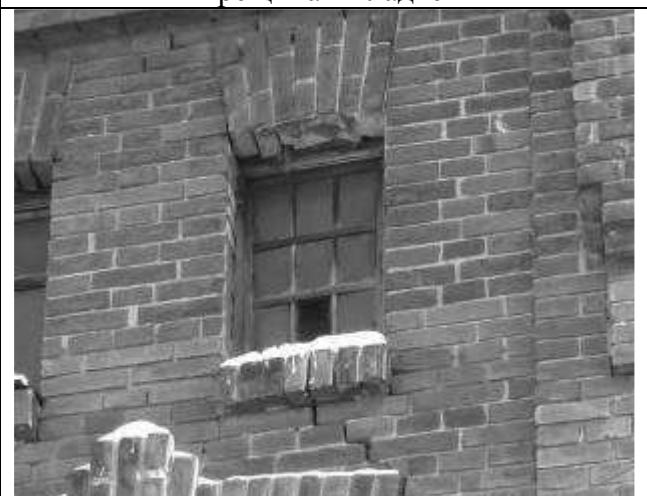
4.12. Первоначальное окно верхнего этажа ризалита северо-западного фасада. Косая трещина в кладке

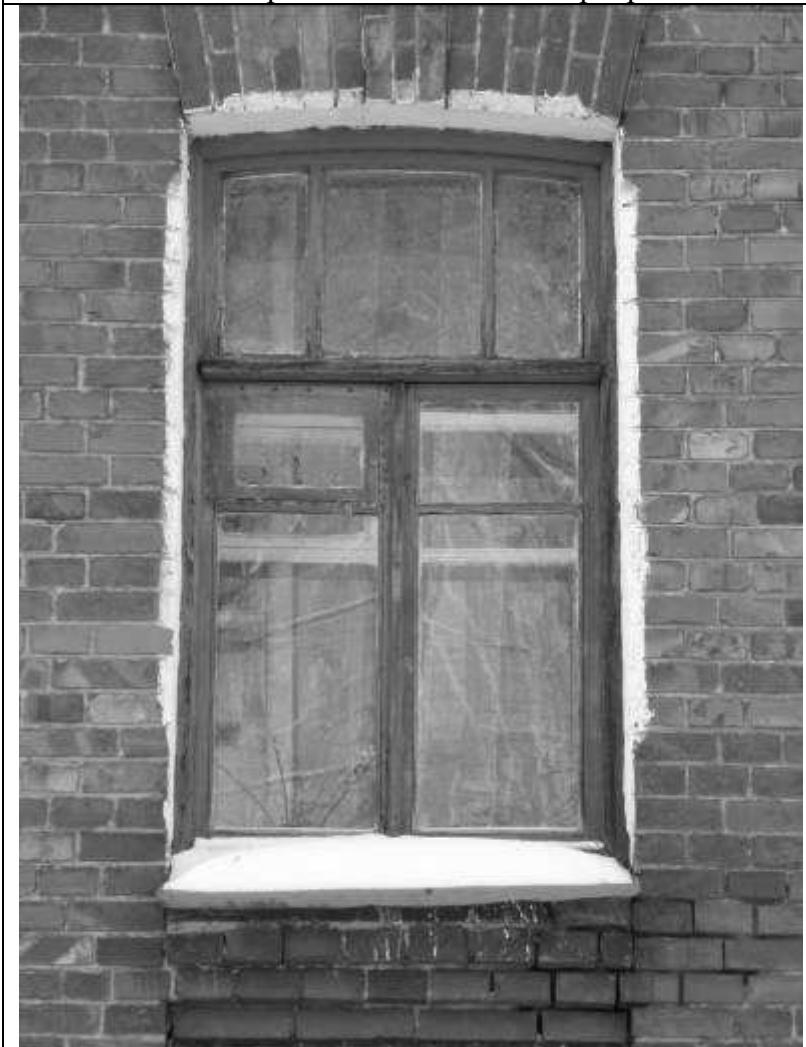
4.13. Первоначальное окно квартиры

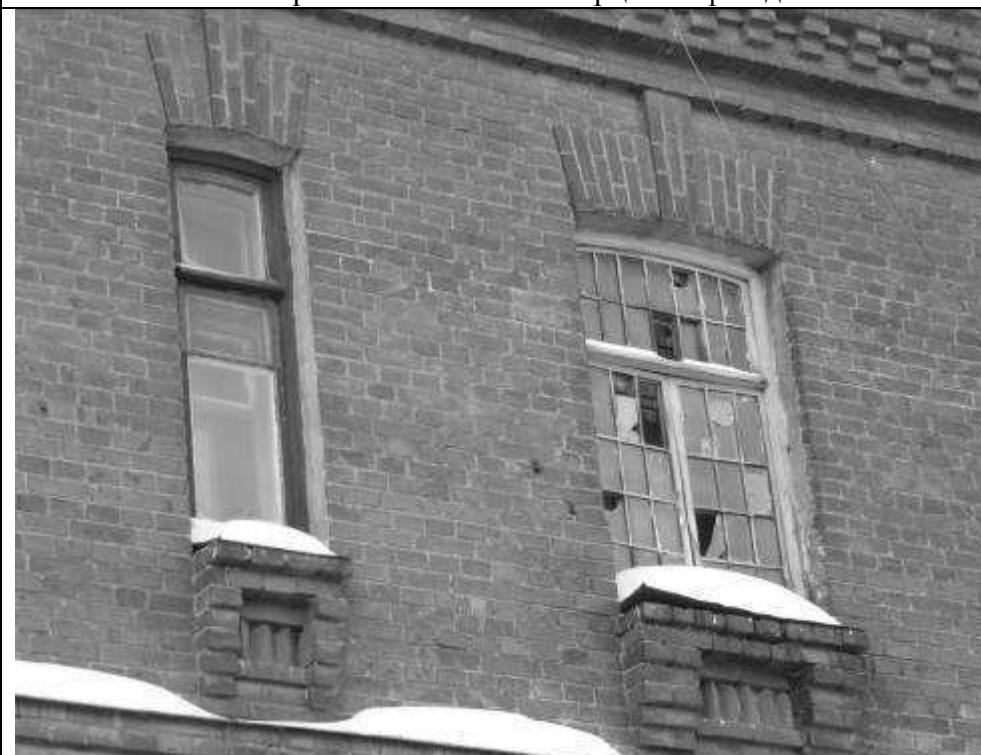
4.14. Первоначальные окна торцевых фасадов

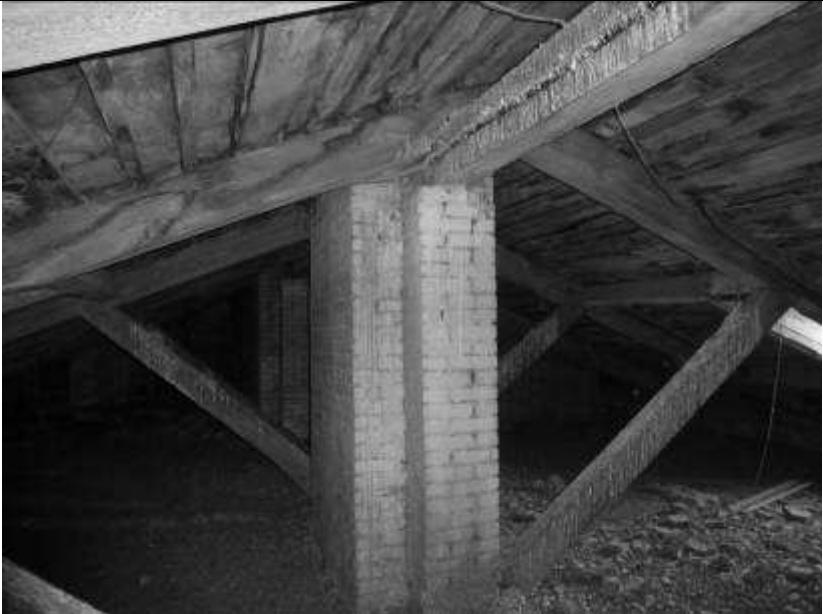
4.15. Общий вид чердачного помещения

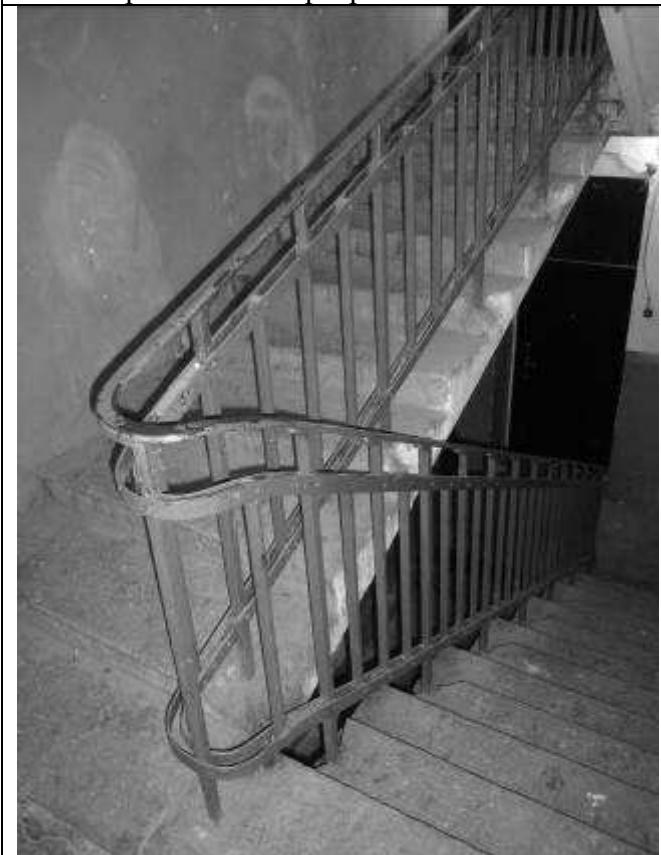
4.16. Фрагмент интерьера лестничной клетки
