## А К Т

**технического состояния объекта культурного наследия регионального значения  
«Военный городок. Комплекс зданий военного ведомства: Дом жилой»,  
расположенного по адресу:  
г. Новосибирск, ул. Тополёвая, 10,  
включённого в единый государственный реестр объектов культурного наследия  
(памятников истории и культуры) народов Российской Федерации (далее – Реестр)  
по состоянию на 17.06.2016 г.**

составили настоящий акт в том, что сего числа нами произведен визуальный осмотр объекта культурного наследия (памятника истории и культуры) регионального значения «Военный городок. Комплекс зданий военного ведомства: Дом жилой», расположенного по адресу: г. Новосибирск, ул. Тополёвая, 10 (далее – Памятник).

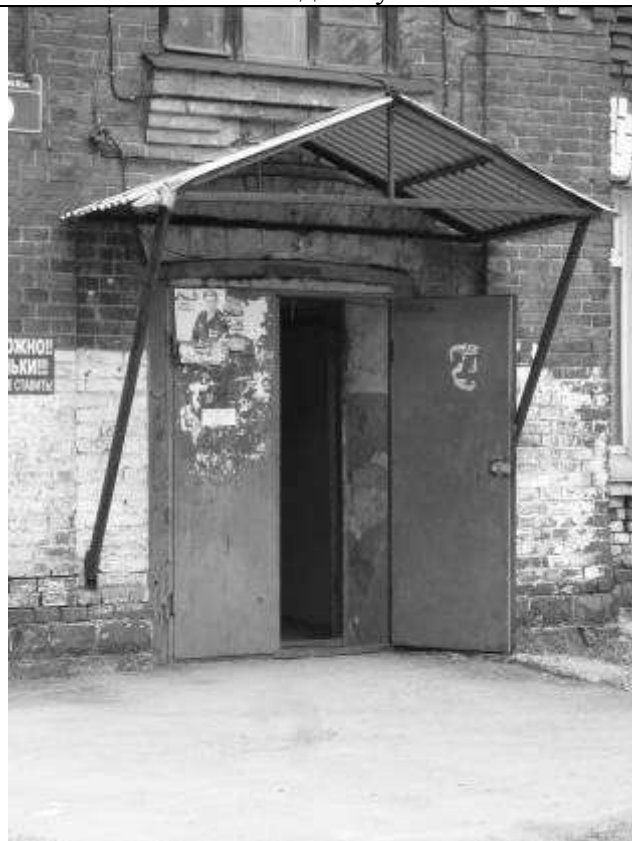
8. Входной узел

з) Балконы, козырьки: на входах в помещения установлены современные двускатные металлические козырьки на металлических кронштейнах, покрытые металлическим оцинкованным профилированным листом (фото 8). Состояние удовлетворительное.

Входные двери современные двухпольные металлические, одна дверь окрашенная (фото 8), другая – с полимерным покрытием. Общее состояние окон и дверей удовлетворительное.

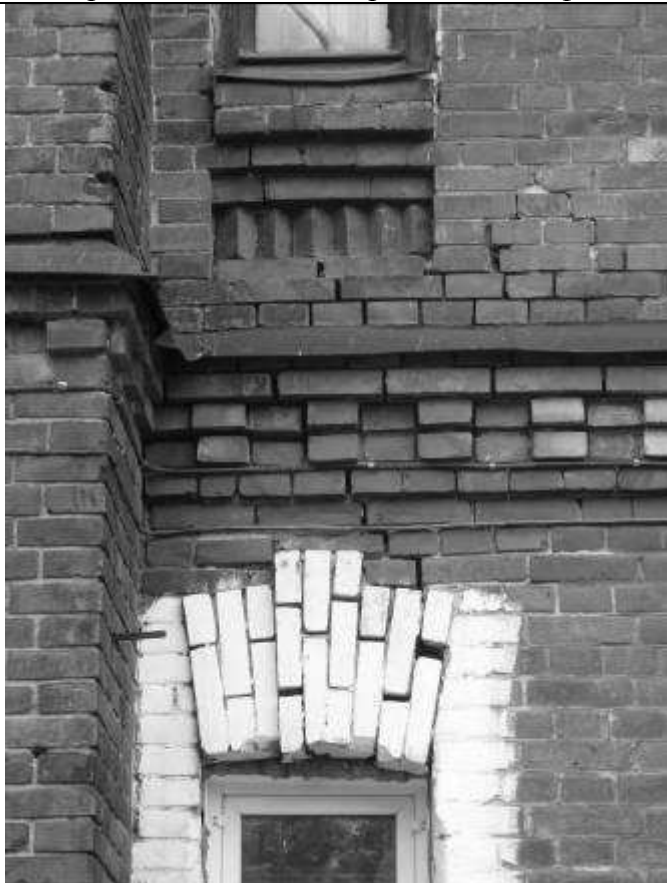
г) Стены: наружные стены выполнены из керамического полнотелого кирпича. На северо-западном фасаде наблюдается деформационная наклонная трещина шириной раскрытия около 0,5 см (фото 13). Наблюдается выветривание раствора в швах (особенно в районе санузлов по углам здания) и сколы на кирпичах в углах здания (фото 14, 23, 24, 25). Нижняя часть северо-западной стены и кладка стены по периметру оконных проемов окрашены в белый цвет. Общее состояние стен удовлетворительное, требуется реставрация кладки стен с инъектированием трещин и заполнением швов, а также очистка северо-западного фасада от краски.

13. Трещины в стене северо-западного фасада

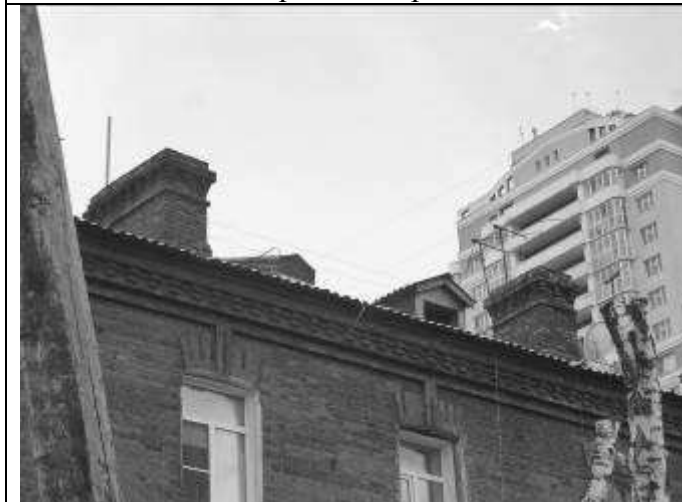
17. Фрагмент крыши

На скатах сохранились кирпичные печные трубы, декорированные сухариками (фото 17). Слуховые окна с двускатным покрытием из волнистого асбестоцементного листа, жалюзийная решетка в проемах окон отсутствует, требуется установить. Водосток наружный, неорганизованный (водосточные желоба и трубы утрачены, местами сохранились первоначальные ухваты труб). Требуется восстановить организованный водосток с устройством настенных желобов и водосточных труб.

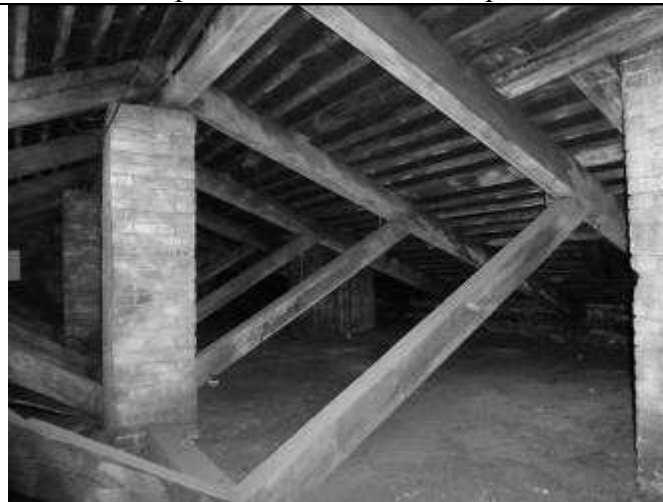
18. Фрагмент помещения чердака

д) Крыша (стропила, обрешетка, кровля, водосточные желоба и трубы): крыша стропильная двускатная щипцовая, крыта волнистым асбестоцементным листом и частично рулонным материалом по деревянной обрешетке и наслонным стропилам (фото 18). Асбестоцементные листы уложены поверх старого покрытия из металла, поврежденного коррозией. Требуется выборочный ремонт кровли. По верху брандмауэрной стены,

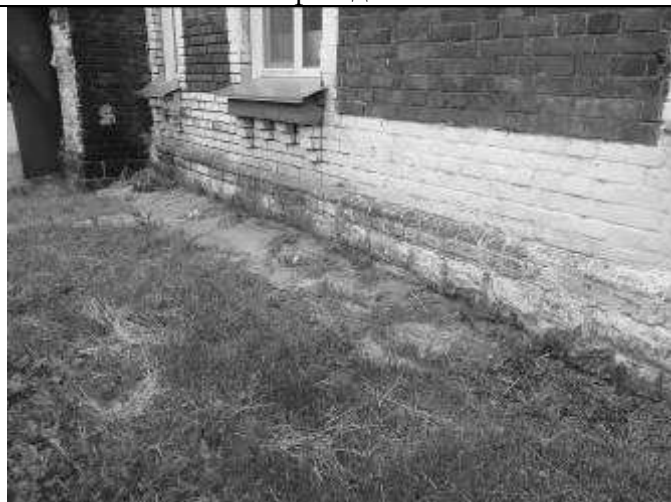
Отмостка асфальтовая, со стороны северо-западного фасада – бетонная, почти полностью разрушена, наблюдается значительное прорастание сорной поросли (фото 22), требуется восстановить отмостку со стороны северо-западного фасада.

Общее состояние цоколя и отмостки удовлетворительное, состояние отмостки на северо-западном фасаде неудовлетворительное.

22. Дефекты отмостки на северо-западном фасаде

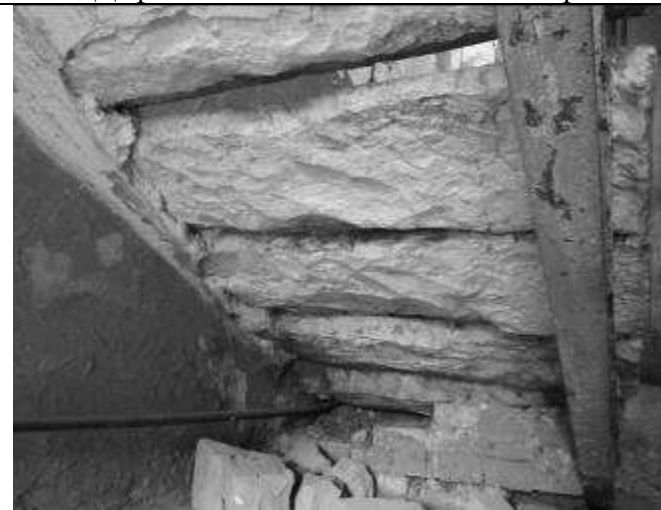
ж) Лестницы: железобетонные двухмаршевые, с поворотом на 180°, ступени гранитные (фото 28). Ограждение решетчатое металлическое окрашенное, поручень отсутствует. В одной из лестничных клеток наблюдается частичное повреждение ступеней нижнего марша (фото 27), на одной из лестниц отсутствуют отдельные элементы ограждения (фото 28). На стенах лестничной клетки наблюдается массовое отслоение и отпадение отделочного слоя, местами оголение кирпичной кладки (фото 29). На бетонных площадках наблюдаются трещины и сколы.

27. Дефекты нижнего лестничного марша

Общее состояние лестниц удовлетворительное, требуется выполнить ремонт стен, площадок и потолка лестничной клетки, выборочный ремонт решетки ограждения, восстановление деревянного поручня и ремонт нижнего лестничного марша.

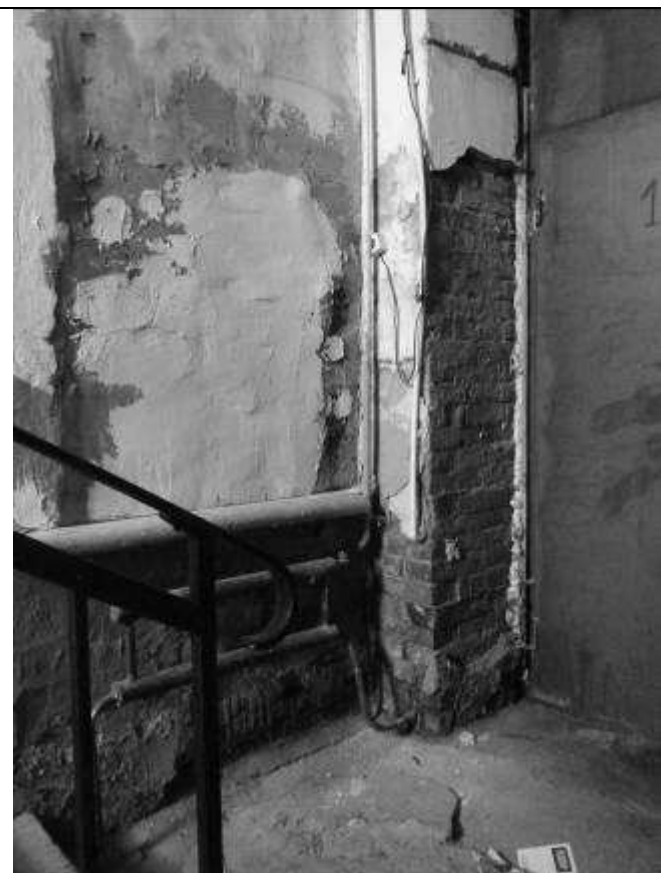
29. Дефекты отделки стен в лестничной  
клетке

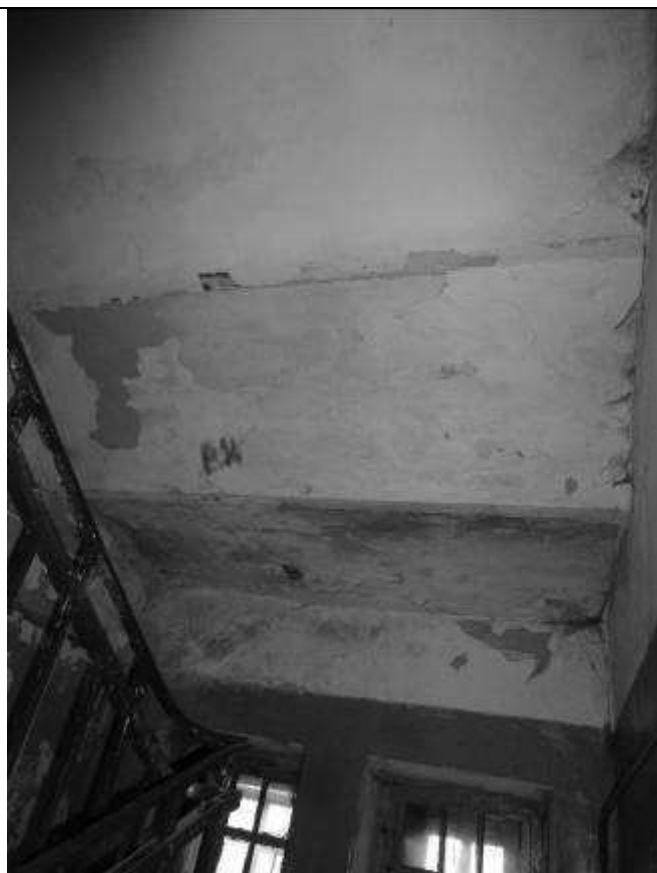
30. Сводчатое перекрытие в лестничной  
клетке

б) Перекрытия (плоские, сводчатые): плоские деревянные, чердачное – деревянное утепленное, в лестничных клетках – кирпичные сводчатые (фото 30). Выполнена отделка современными материалами. На потолке в лестничной клетке наблюдаются следы протечек и отпадение окрасочного слоя, требуется ремонт. Общее состояние удовлетворительное.
