**А К Т**  
**технического состояния объекта культурного наследия регионального значения**  
**«Военный городок. Комплекс зданий военного ведомства: Дом жилой»,**  
**расположенного по адресу:**  
**г. Новосибирск, ул. Тополевая, 12,**  
**включённого в единый государственный реестр объектов культурного наследия**  
**(памятников истории и культуры) народов Российской Федерации (далее – Реестр)**  
**по состоянию на 02.06.2016г.**

составили настоящий акт в том, что сего числа нами произведен визуальный осмотр объекта культурного наследия (памятника истории и культуры) регионального значения «Военный городок. Комплекс зданий военного ведомства: Дом жилой», расположенного по адресу: г. Новосибирск, ул. Тополевая, 12 (далее – Памятник).

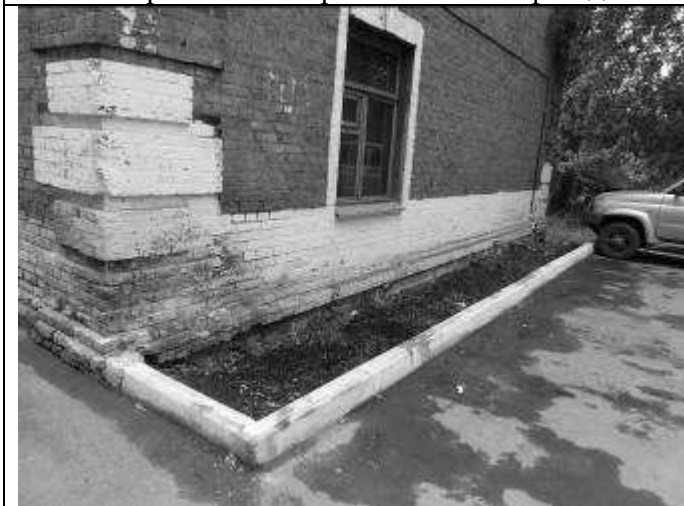
15. Фрагмент северо-восточного фасада

в) Цоколи и отмостки около них: цоколь выделен из плоскости стены, выполнен из кирпича под расшивку швов валиком, выделен белым цветом. Наблюдается выветривание раствора в швах и сколы на кирпичах (фото 15, 16, 17, 18). На юго-западном фасаде цоколь оштукатурен, наблюдается отпадение отделочного слоя на больших участках (фото 16).

Отмостка на юго-западном и юго-восточном фасадах асфальтовая, на северо-западном – бетонная. На отмостке северо-западного фасада наблюдаются сколы, трещины, прорастание сорной поросли, часть отмостки на северо-западном фасаде и на всем северо-восточном фасаде разрушена полностью (фото 15, 18).

0,5 см (фото 19) и деформация кирпичной кладки над цоколем (фото 18). В нижней части стены местами наблюдается выветривание швов (особенно в районе южного и восточного углов здания) (фото 16, 17, 18), а также в районе полуфронтонов. Нижняя часть стен и по периметру оконных проемов первого этажа и дверных проемов стены окрашены белой и голубой краской. Общее состояние стен удовлетворительное, необходимо произвести выборочный ремонт кирпичной кладки с инъектированием трещин и очистку стен от краски.

Общее состояние удовлетворительное, требуется выполнить выборочный ремонт кирпичной кладки цоколя, очистить цоколь от штукатурки на юго-западном фасаде, выполнить ремонт и восстановление отмостки на северо-восточном и северо-западном фасадах, очистить отмостку от сорной поросли.

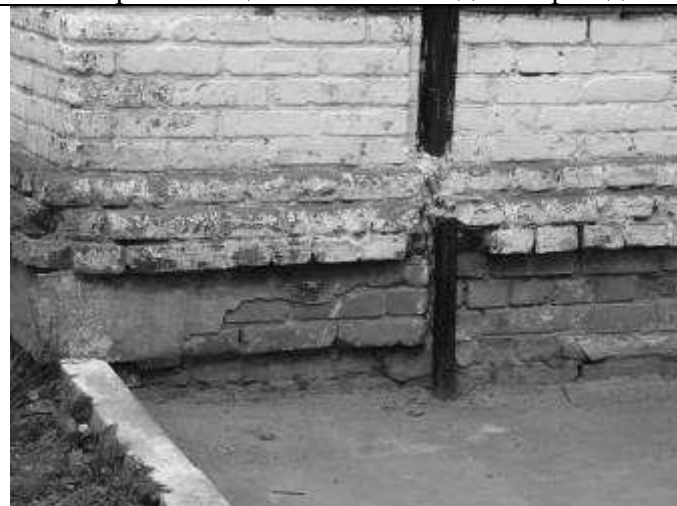
16. Фрагмент цоколя юго-западного фасада

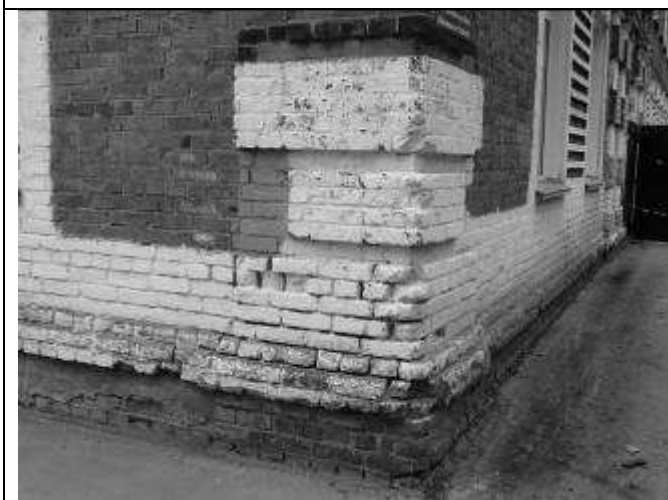
17. Южный угол

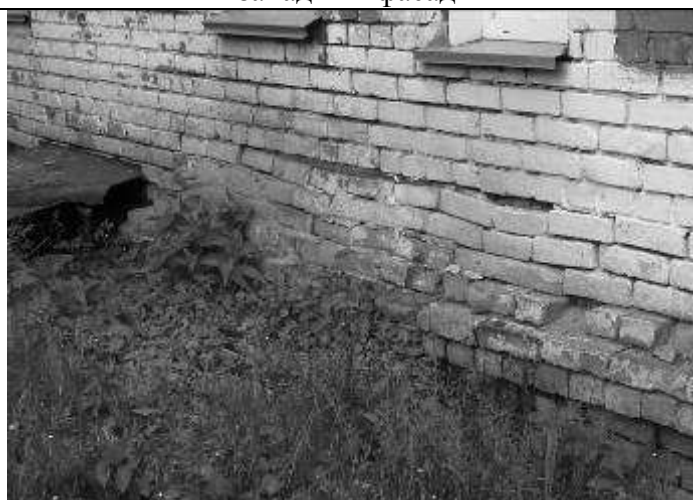
18. Деформация кирпичной кладки, северо-западный фасад

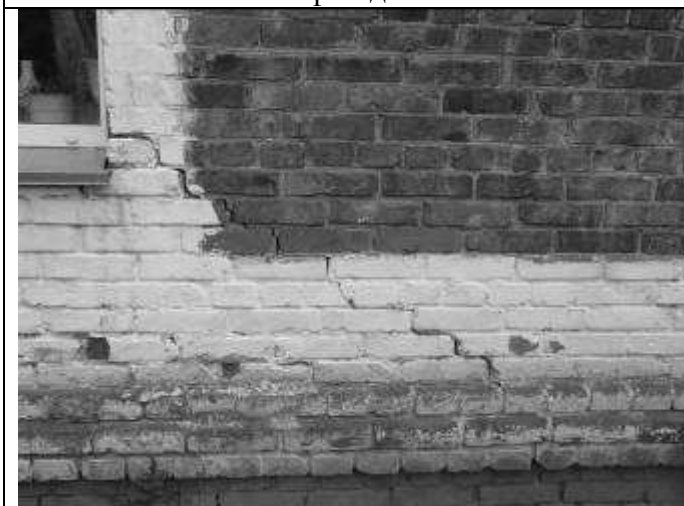
г) Стены: наружные стены выполнены из керамического полнотелого кирпича. На северо-западном фасаде наблюдаются деформационные наклонные трещины шириной раскрытия около

19. Трещина в кладке стены, северо-западный фасад

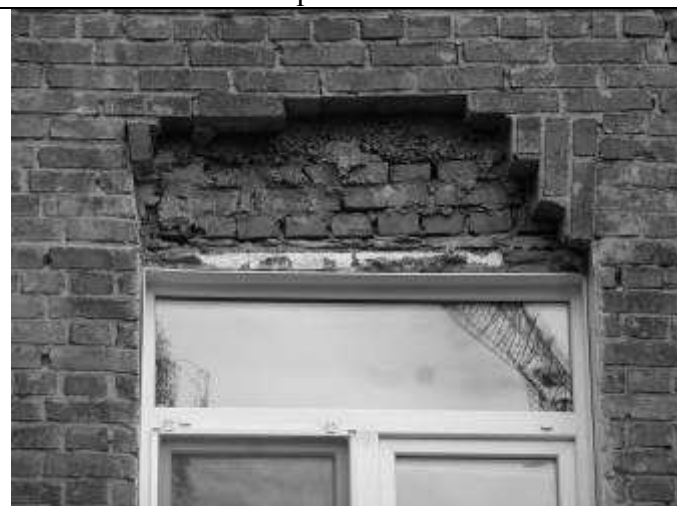
Над одним оконным проемом на северо-западном фасаде наблюдается почти полное выпадение кирпичей наружной версты перемычки (фото 20), требуется восстановить.

20. Выпадение кирпичей из оконной перемычки

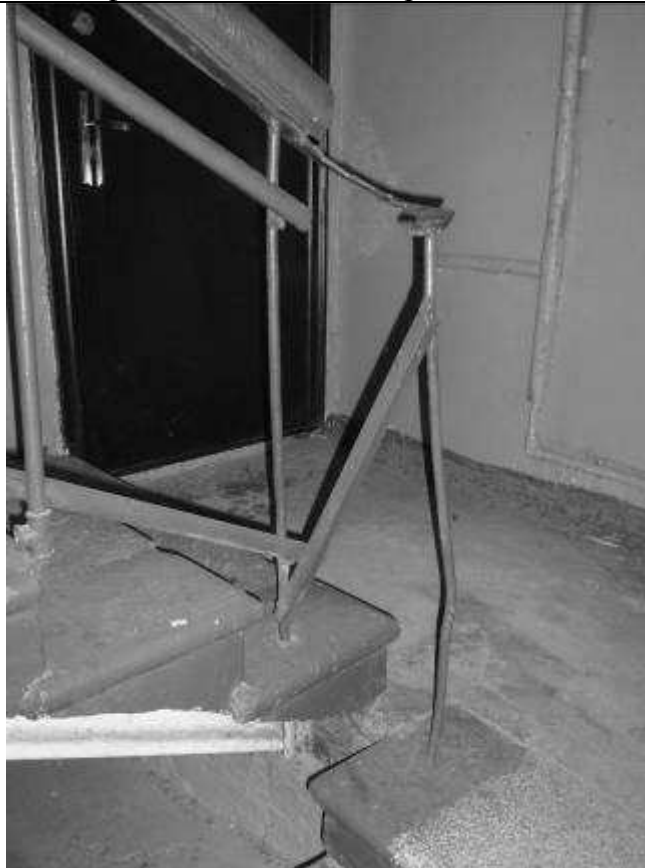
ж) Лестницы: железобетонные двухмаршевые, с поворотом на 180°, площадки и ступени покрыты мозаичным бетоном (фото 23). Ограждение решетчатое металлическое окрашенное, поручень деревянный окрашенный. На одной из лестниц в объеме первого этажа отсутствуют отдельные элементы ограждения и поручня (фото 24), требуется ремонт. На северо-западном фасаде установлена пожарная металлическая лестница. Общее состояние лестниц удовлетворительное.

24. Дефекты лестничного ограждения, 1 этаж
