## **А К Т**

**технического состояния объекта культурного наследия регионального значения  
«Дом жилой», расположенного по адресу: город Новосибирск,  
ул. Серебренниковская, 16 (ул. Свердлова, 25)  
включённого в единый государственный реестр объектов культурного наследия  
(памятников истории и культуры) народов Российской Федерации (далее – Реестр),  
по состоянию на 28. 08. 2015 г.**

составили настоящий акт в том, что сего числа нами произведен визуальный осмотр объекта культурного наследия (памятника истории и культуры) регионального значения «Дом жилой», расположенного по адресу: город Новосибирск, ул. Серебренниковская, 16 (ул. Свердлова, 25) (далее – Памятник).

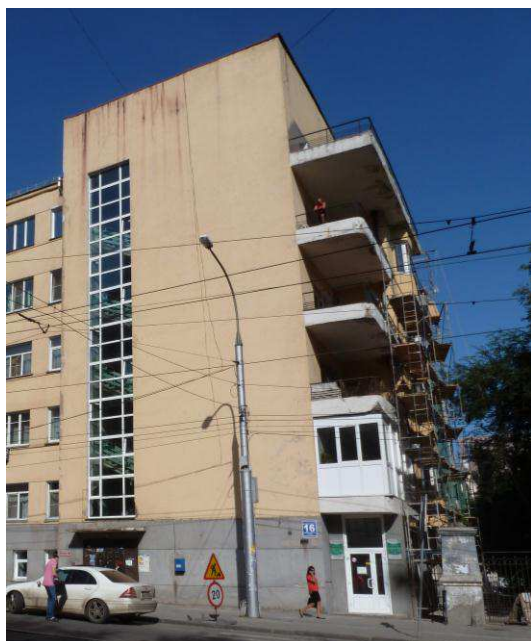
4.2) допущено искажение внешнего облика углового объема здания (фото 5.9; 5.10):

в уровне цокольного этажа (под балконом) организован наружный тамбур входа в нежилые помещения (см. приложение №1): выполнен в современных конструкциях и материалах в габаритах балконной плиты вышерасположенного этажа (материалы согласования с Управлением в архиве НПЦ отсутствуют), перед входом устроена площадка крыльца из бетонных плиток;

выполнено остекление балкона 1-го этажа (см. приложение №1): материалы согласования с Управлением в архиве НПЦ отсутствуют;

5.9. Угловой объем здания.  
Искажение первоначального облика  
в уровне цокольного и 1-го этажей.

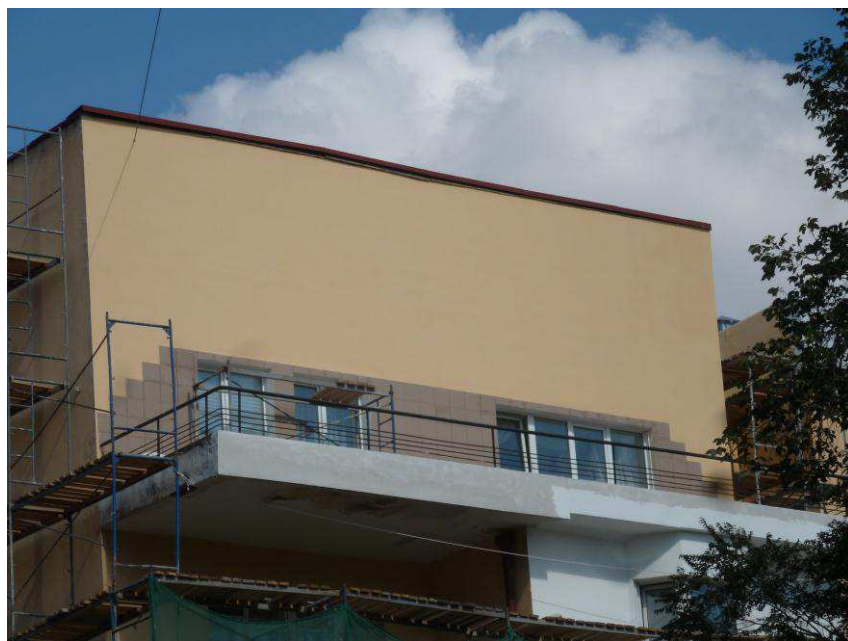
в уровне балкона 5-го этажа выполнена облицовка плиткой участка стены и реконструирован проем: устроен простенок, разделивший первоначальный широкий оконный проем с балконным блоком на два проема (материалы согласования с Управлением в архиве НПЦ отсутствуют);

5.10. Фрагмент фасада углового объема.  
Поздние наслонения в уровне 5-го этажа.

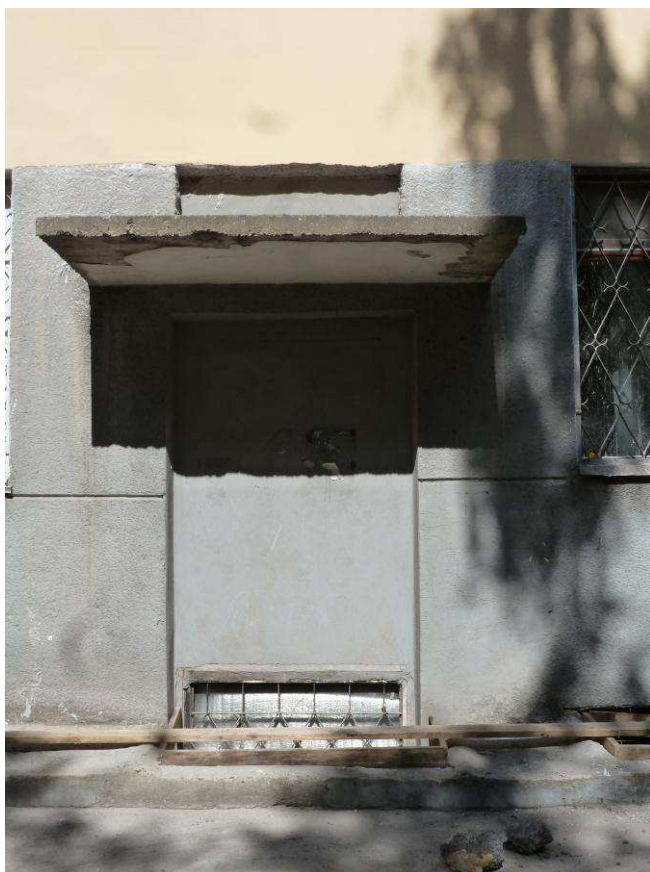
4.5) несколько дверных проемов утрачены (материалы согласования с Управлением в архиве НПЦ отсутствуют): в цоколе на восточном дворовом фасаде (фото 5.12; 5.17); на южном фасаде (фото 5.11);

5.11. Фрагмент главного (южного) фасада.  
Утраченный дверной проем (бывший  
парадный вход в подъезд № 6).

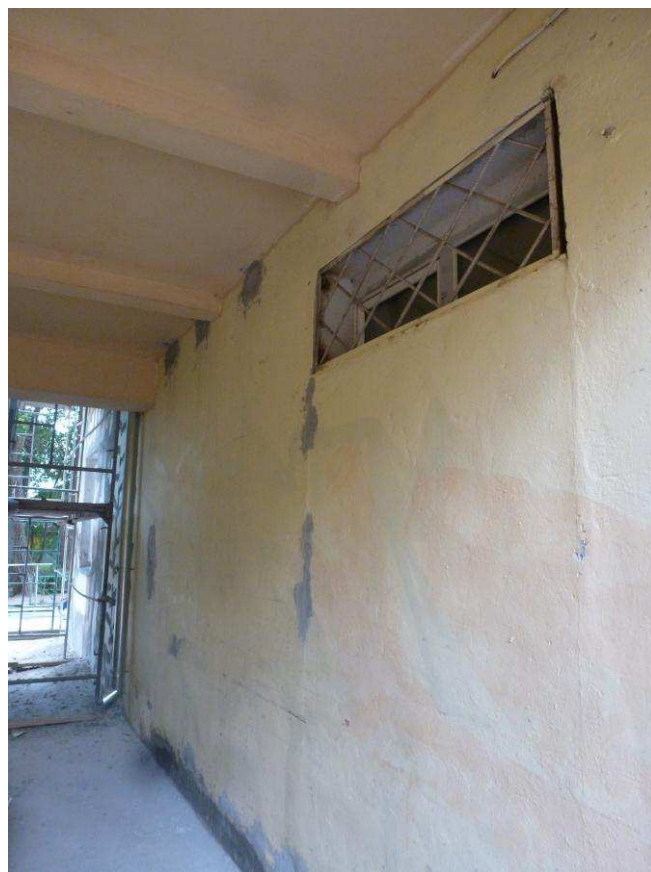
5.12. Фрагмент восточного дворового фасада.  
Утраченный дверной проем (в арке).

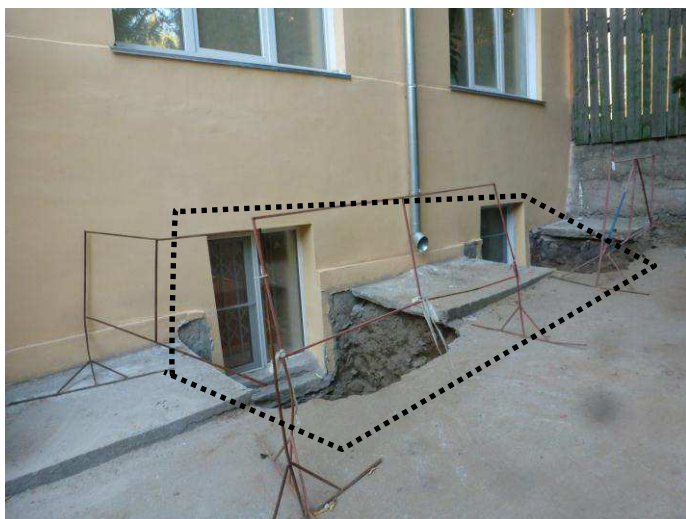
5.13 Фрагмент восточного дворового фасада.

На дату осмотра со стороны дворового (восточного) фасада рядом с входом в подъезд № 1 выполнены работы по демонтажу конструкций световых прямков (2 шт. фото 5. 13): материалы согласования с Управлением в архиве НППЦ отсутствуют; на главном западном фасаде Памятника в зоне размещения входа в нежилые помещения («Центр – Сирена») демонтированы конструкции сблокированных световых прямков (5 шт.), по месту демонтажа смонтирована опалубка, (разрешение на проведение работ на западном фасаде здания – памятника выдано ООО «Сибстройпроектсервис» (№1407 04/44 от 31.07.2015 г.);

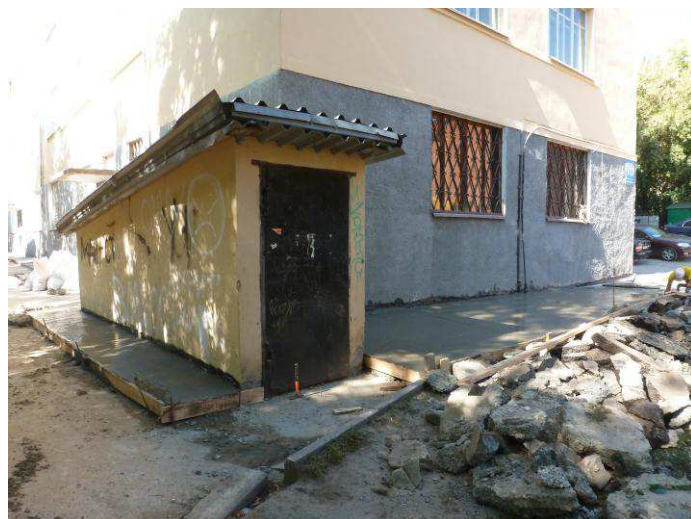
5.14 Фрагмент восточного (бокового фасада).

4.6) утрачен световой приямок на южном фасаде, по месту его расположения устроен спуск в подвал (фото 5.14);

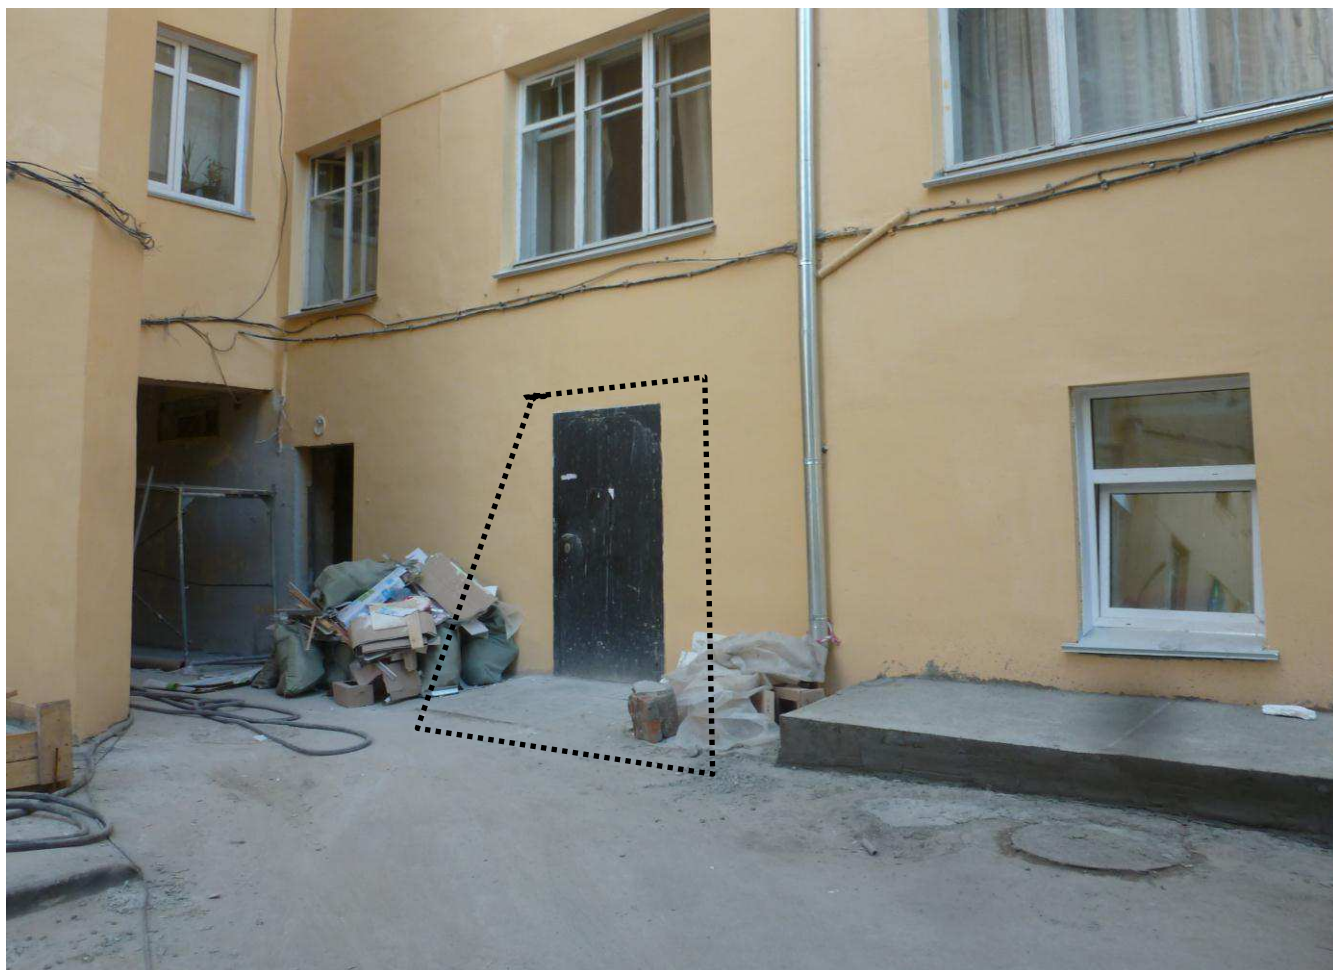
часть оконных проемов цокольного этажа реконструированы в дверные (материалы согласования с Управлением в архиве НПЦ отсутствуют); на южном фасаде углового объема в уровне цокольного этажа (в габаритах тамбура входа в помещения «Центр – Сирена»); на восточном (дворовом) фасаде для служебных входов в нежилые помещения (фото 5.15; 5.16).

5.15. Фрагмент восточного (дворового) фасада. Оконный проем реконструирован в дверной.

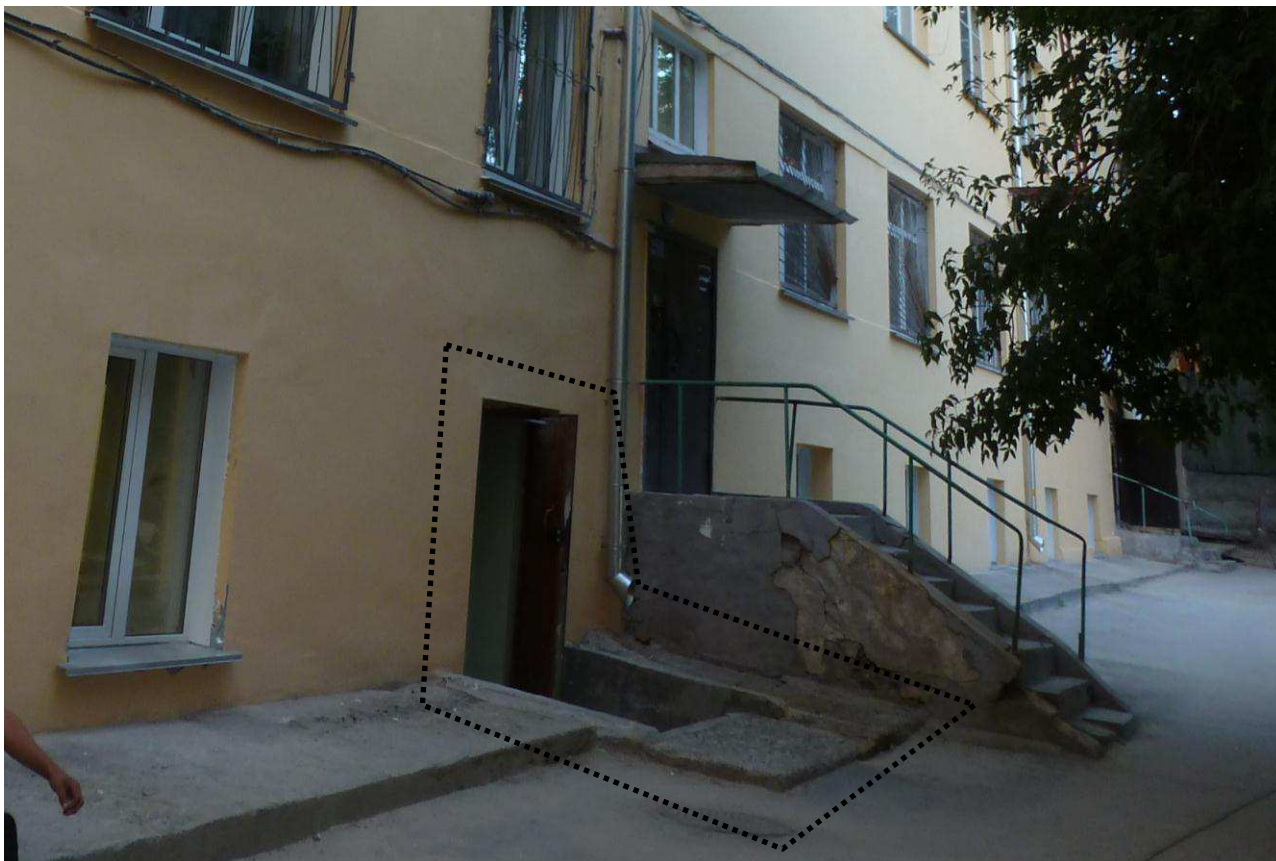
5.16. Фрагмент дворового (восточного) фасада. Дверь в проеме бывшего окна.

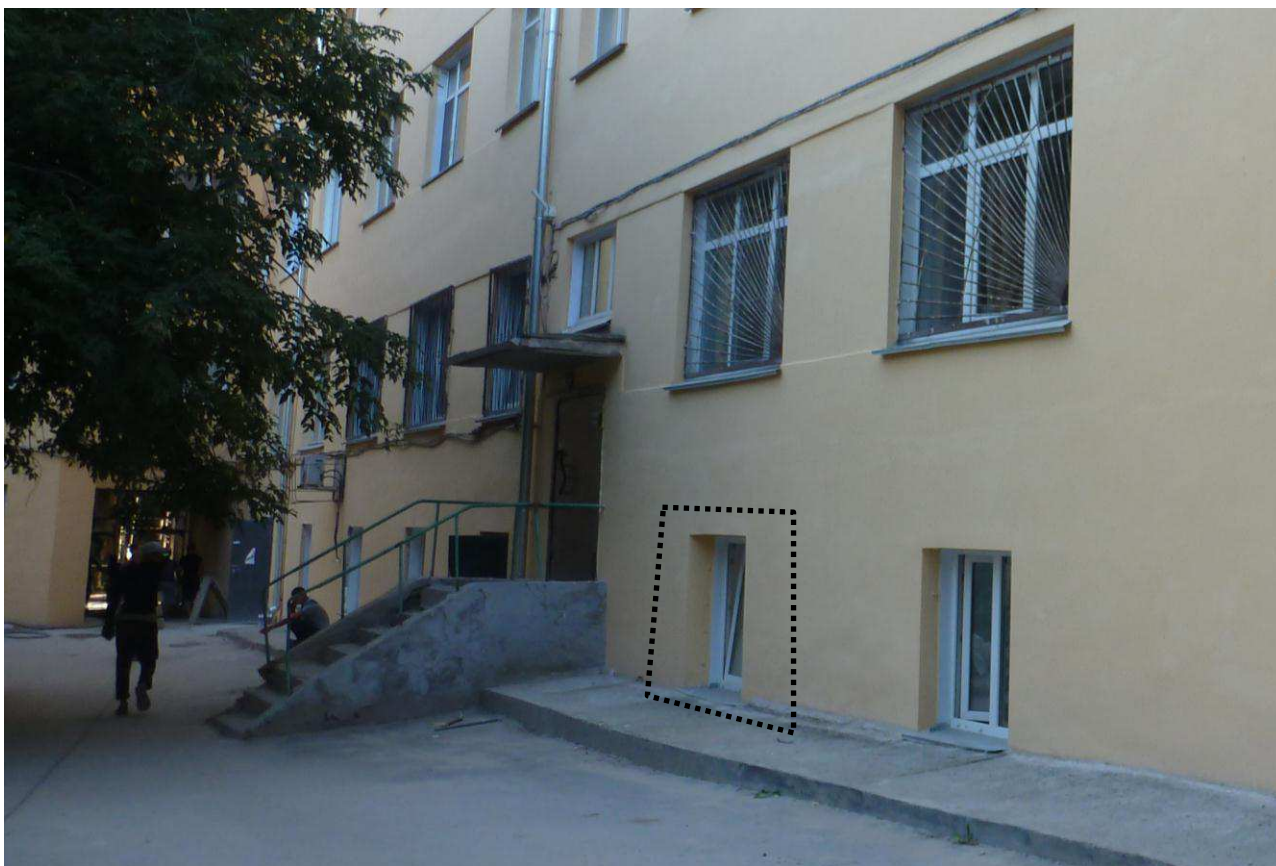
5.17. Фрагмент дворового (восточного) фасада. Окно в бывшем дверном проеме.

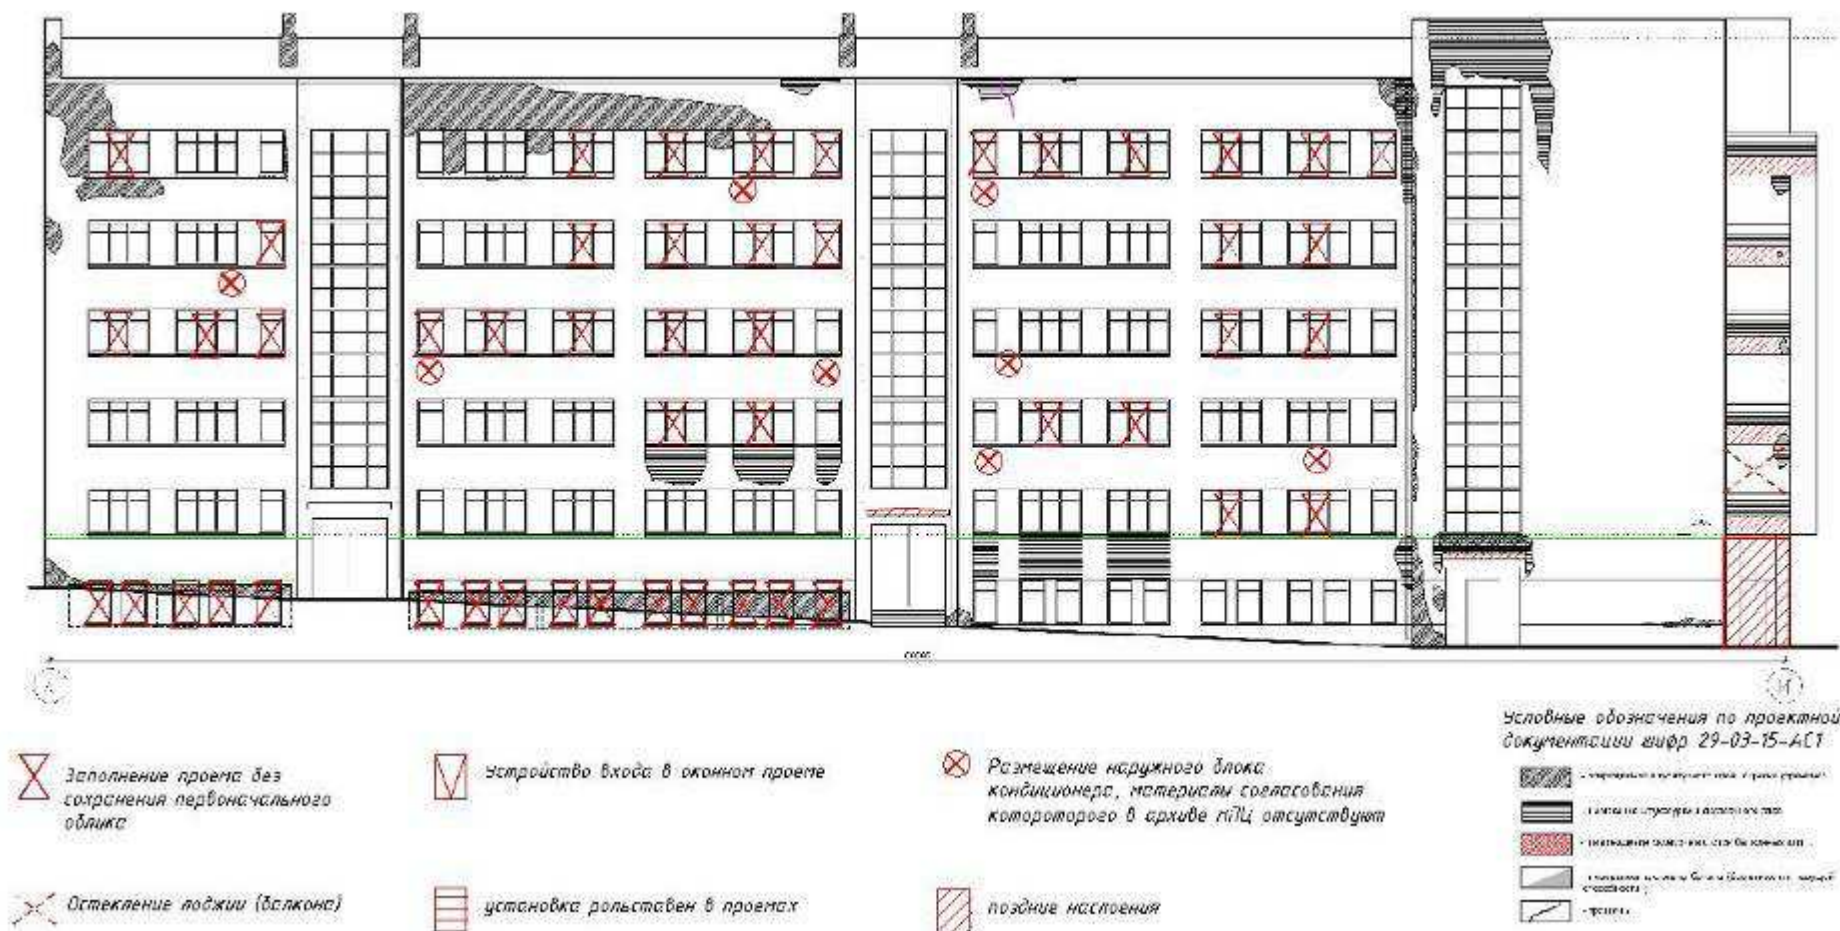
Главный (западный) фасад

4.1) при замене оконных и балконных блоков было допущено изменение их первоначального облика; исторический рисунок переплетов сохранился в проемах окон некоторых помещений и на витражах ленточного остекления лестничных клеток (см. приложение №1);

4.3) на фасадах здания размещены наружные блоки кондиционеров (см. приложение №1);

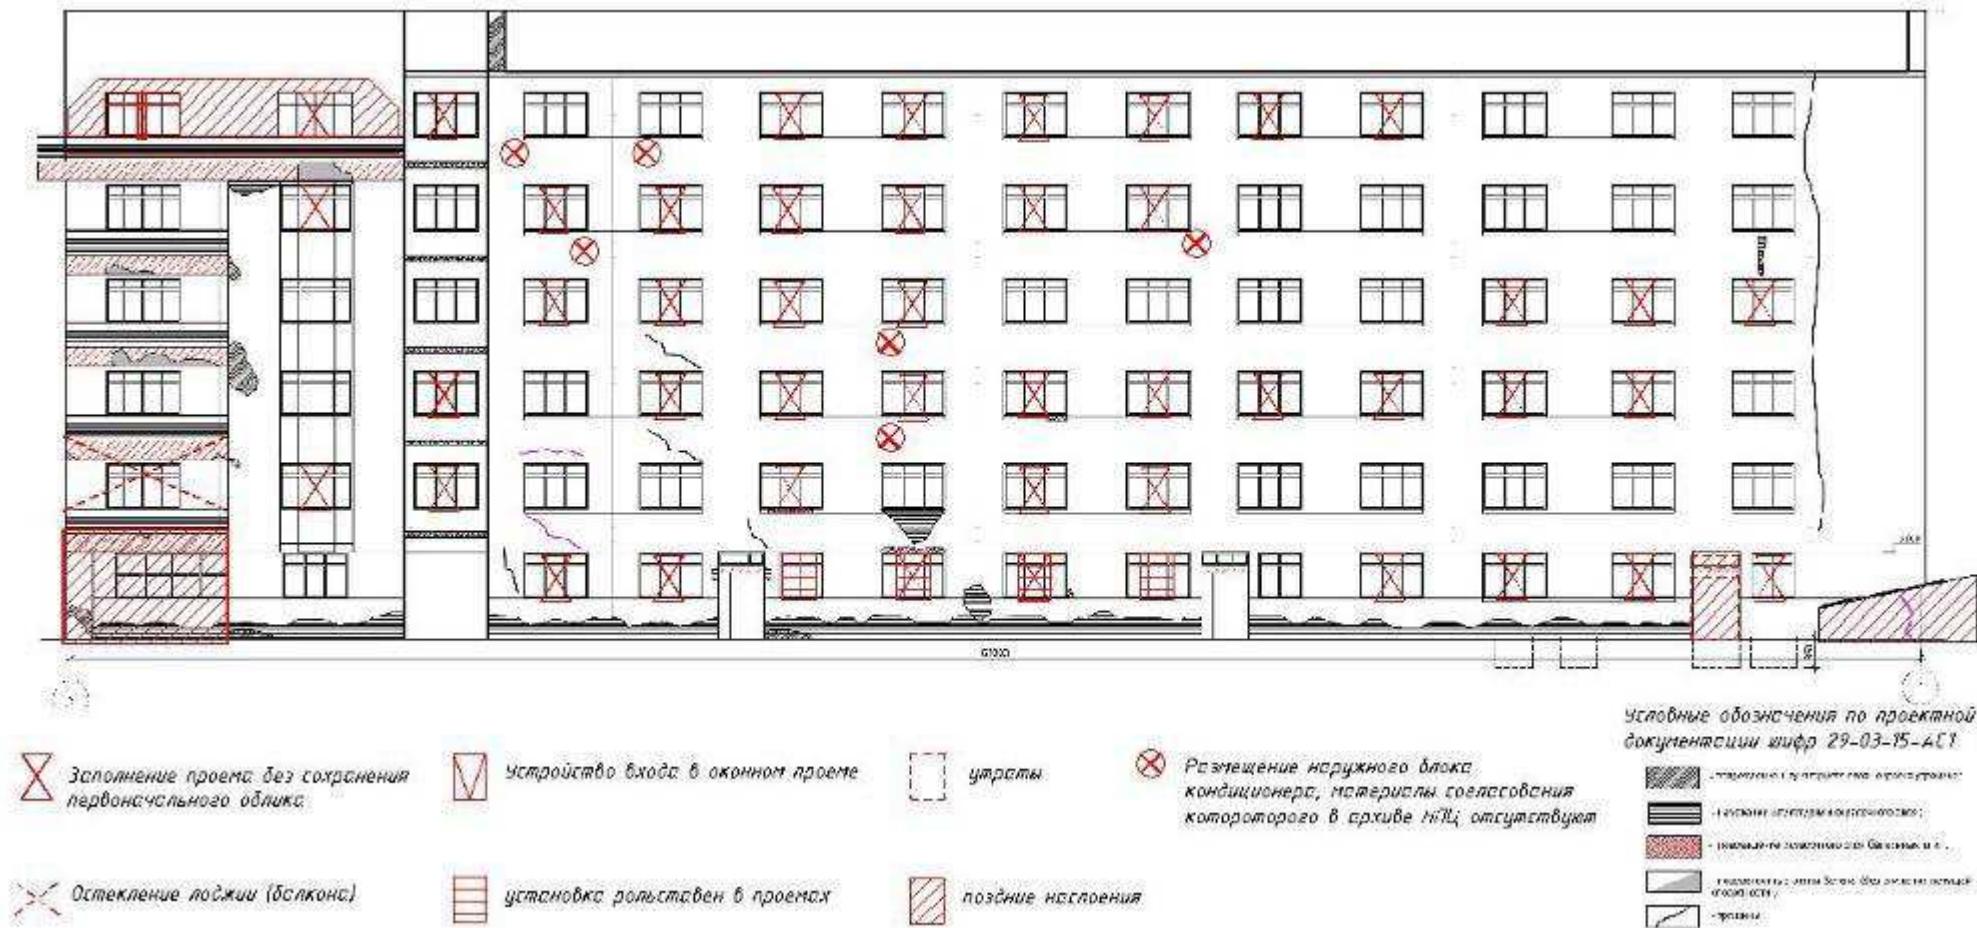
Главный южный фасад

на южном и северном фасадах установлены рольставни в оконных проемах в уровне 1-ого этажа (см. приложение №1); несколько проемов закрыты непрозрачными материалами;
