## **А К Т**

**технического состояния объекта культурного наследия регионального значения  
«Дом жилой», расположенного по адресу: город Новосибирск, ул. Чаплыгина, 51  
(ул. Советская, 12), включённого в единый государственный реестр объектов  
культурного наследия (памятников истории и культуры) народов Российской Федерации  
(далее – реестр), и состав (перечень) видов работ по сохранению объекта культурного  
наследия, включенного в реестр, сроки (периодичность) проведения таких работ  
с учетом вида данного объекта культурного наследия, его индивидуальных особенностей,  
физического состояния, функционального назначения  
и намечаемого использования объекта культурного наследия  
по состоянию на 06. 05. 2015г.**

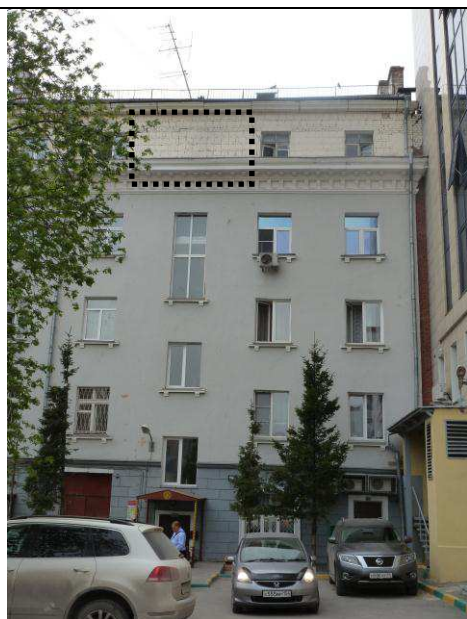
3.1) при замене оконных и балконных блоков было допущено изменение их первоначального облика (три типа окон 1-го этажа согласованы в установленном порядке 14.04.2014 г. арх. № 23), исторический рисунок переплетов сохранился на 37 проемах; два оконных проема первого этажа (на западном и южном фасадах) реконструированы в дверные (согласовано в установленном порядке: 23.06.2010г. арх. № 121 и 26.10.2012 г. арх. № 146); заложены два оконных проема на 5 этаже дворового фасада;

4.7. Фрагмент дворового фасада.  
Утрачен оконный проем.

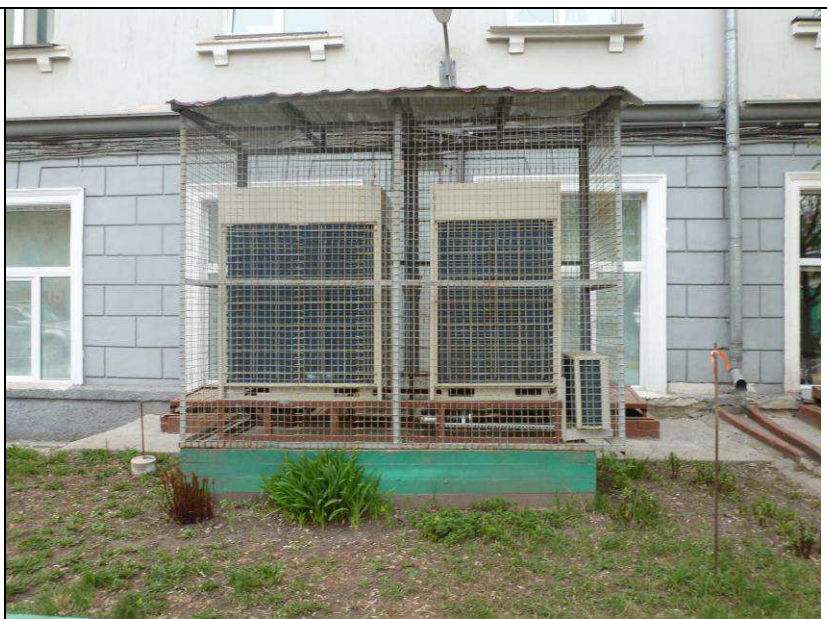
3.6) перед восточным (дворовым) фасадом устроена площадка, на которой установлен вентиляционный комплекс (системы воздухозабора и наружные блоки кондиционеров), огороженный металлическими решетчатыми конструкциями.

4.8. Фрагмент дворового фасада. Венткомплекс.

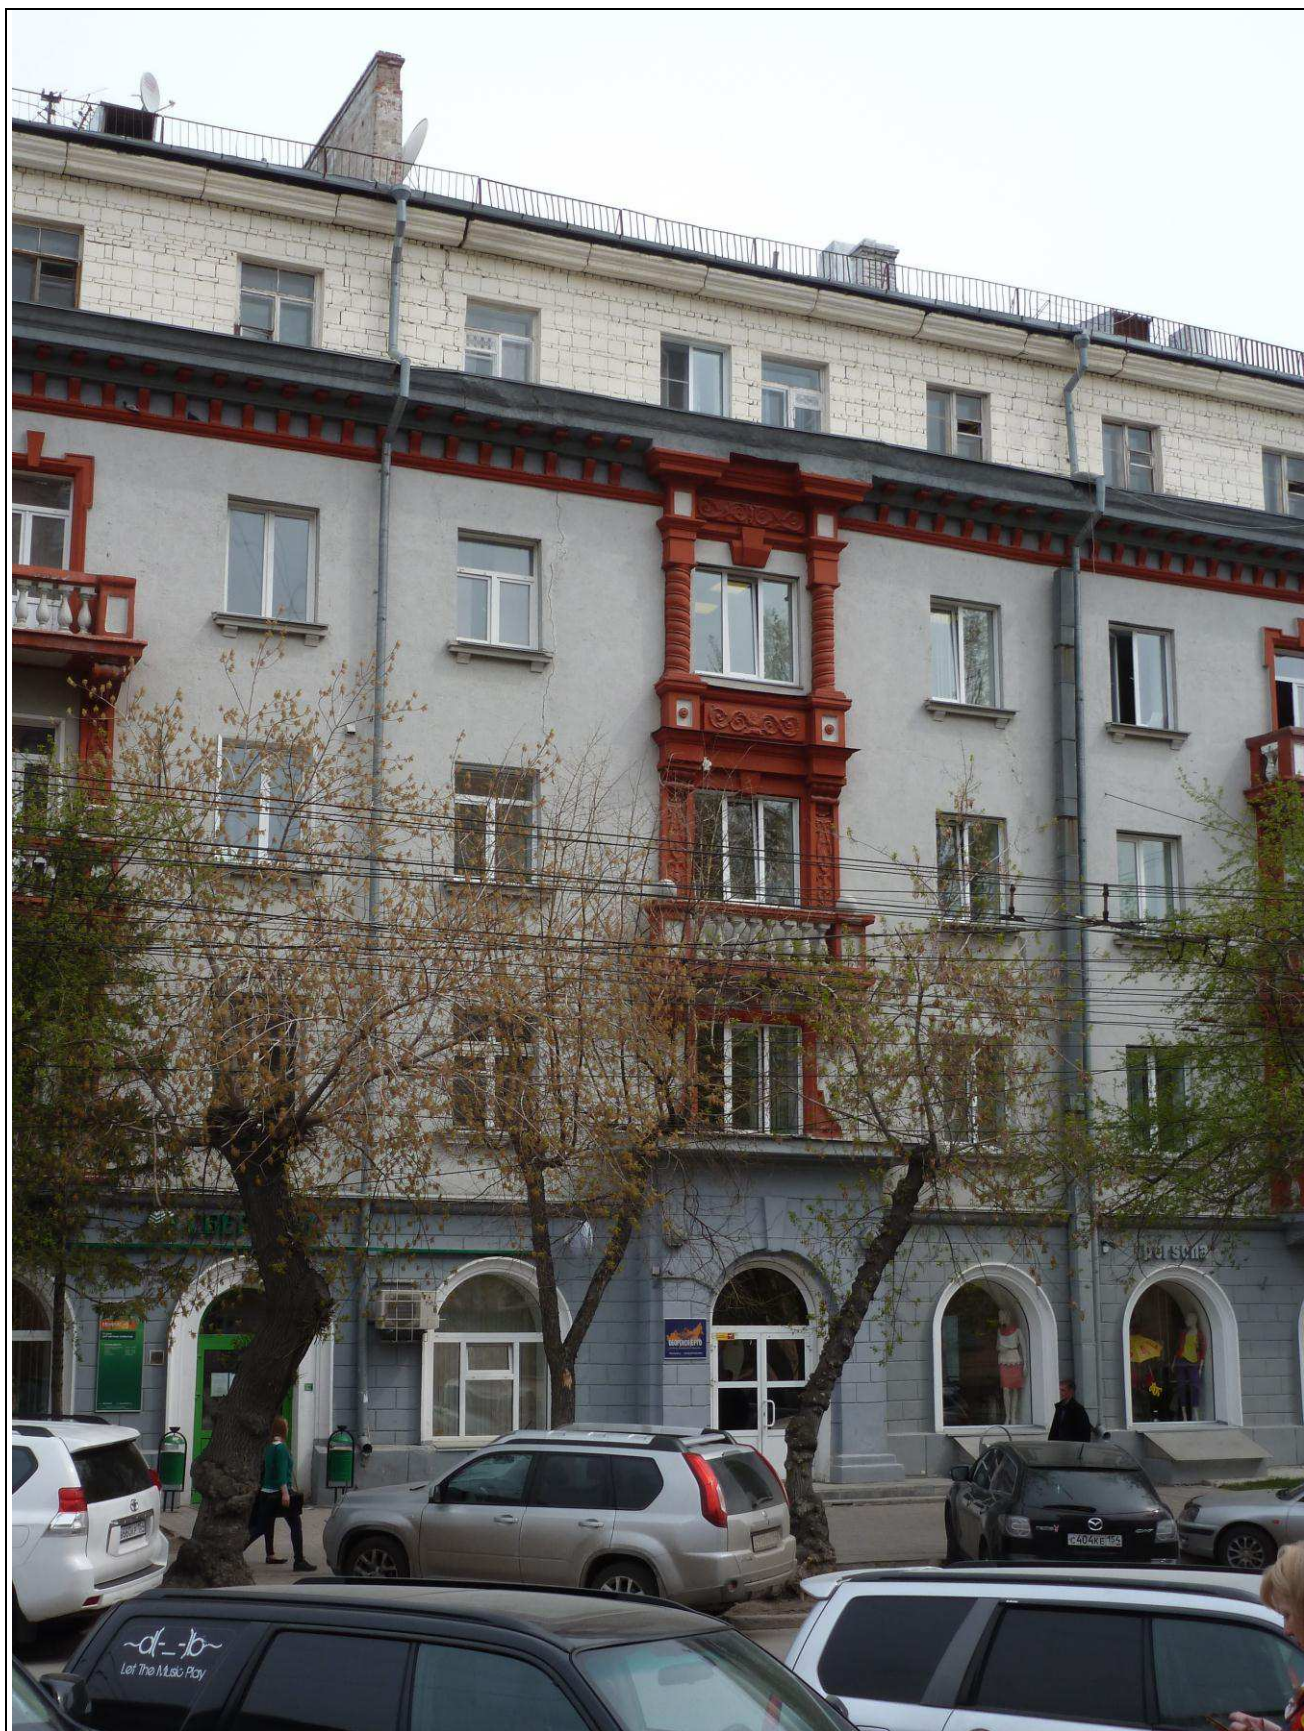
б) фундаменты: под несущими стенами - бутовые ленточные. Визуально наблюдается осадка фундаментов, которая привела к образованию трещин в несущих стенах (главного и дворового фасадов) западного объема здания, к торцевому фасаду которого примыкает 9-ти этажное здание (по адресу: ул. Советская, 14), возведенное в 2002г. (материалы согласования в архиве НПЦ отсутствуют). В 2005 году проводилось усиление оснований фундаментов МУ «ДЗ ЖХ Центрального района». Состояние конструкций не оценено. Требуется провести техническое обследование оснований и фундаментов;

г) стены: наружные стены кирпичные, гладко оштукатурены и окрашены (1-4 этажи), выше – облицовка бетонной плиткой; поверхности в уровне 1-го этажа обработаны рустом. Осадка фундаментов привела к деформации стен, которая проявляется на отдельных участках (главного и дворового) фасадов западного объема вертикальными и косыми трещинами протяженностью от карниза до 1-го этажа с шириной раскрытия от волосных до 5 мм.

4.9. Фрагмент главного фасада по месту образования трещин.

| №№<br>п/п | Перечень видов работ по сохранению Памятника | Сроки<br>выполнения | Примечание |
|---|---|---|---|
| 6.1 | Собственнику (или иному законному владельцу) провести техническое обследование состояния основания и фундаментов, фасадов и крыши. Результирующие материалы обследования предоставить в Управление. | ноябрь<br>2015г. | |

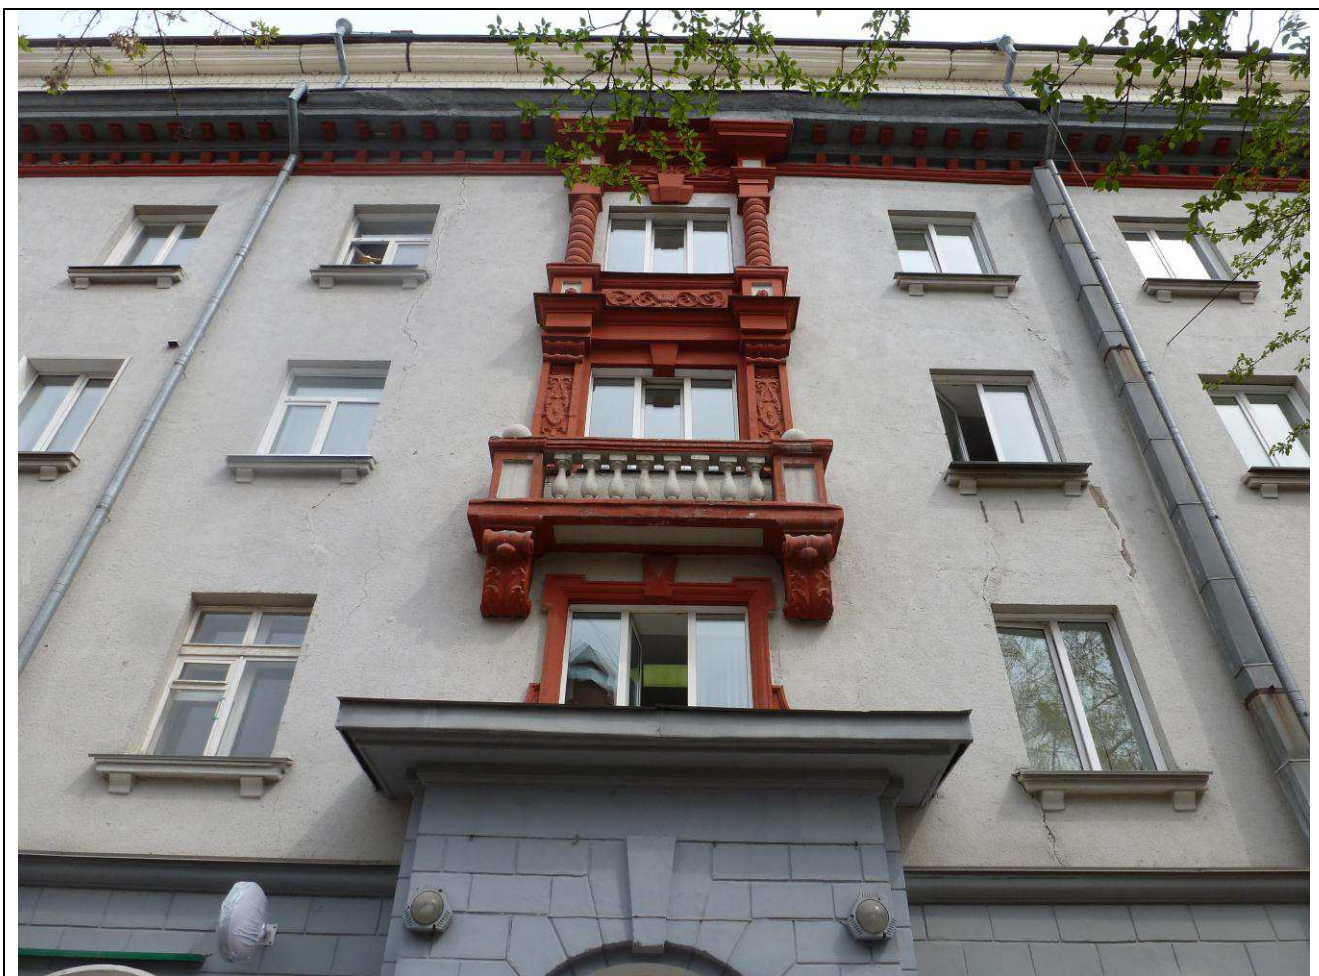
На аварийных участках фасадов выполнен ремонт за период (2006 -2008гг.). На дату осмотра на участке главного фасада западного объема (сопряженного с помещениями ОАО «Оборонэнерго») зафиксировано повторное раскрытие трещин протяженностью от карниза до 1-го этажа, что позволяет предположить развитие процесса деформации. Требуется выполнить ремонт аварийных участков кладки в соответствии с проектной документацией, согласованной в установленном порядке. Общее состояние отделки стен удовлетворительное: требуется выборочный ремонт отделочного слоя.

4.10. Фрагмент главного фасада, сопряженный с помещениями ОАО «Оборонэнерго».

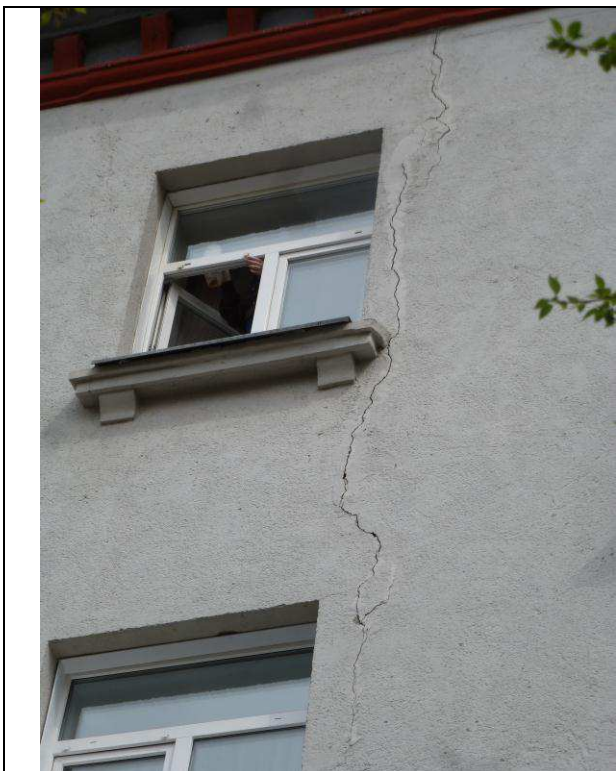
4.11. Трещина в уровне 3-4 этажей.

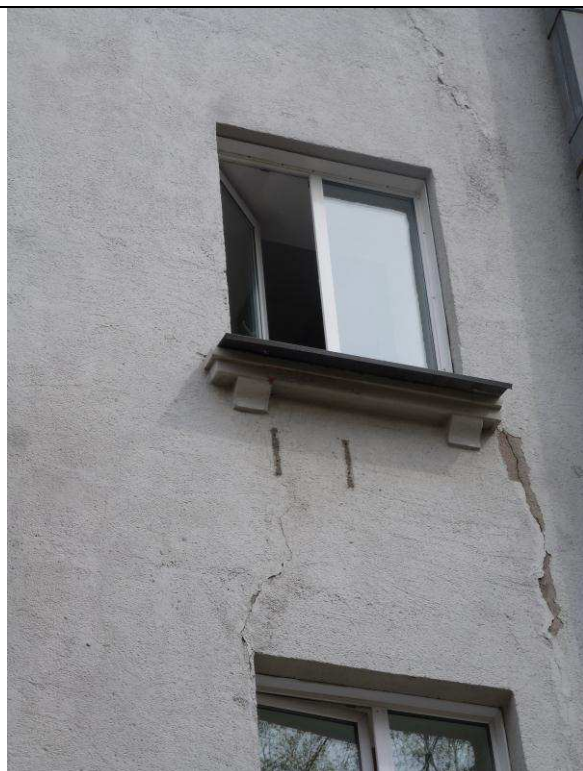
4.12. Трещина в уровне 2-3 этажей.

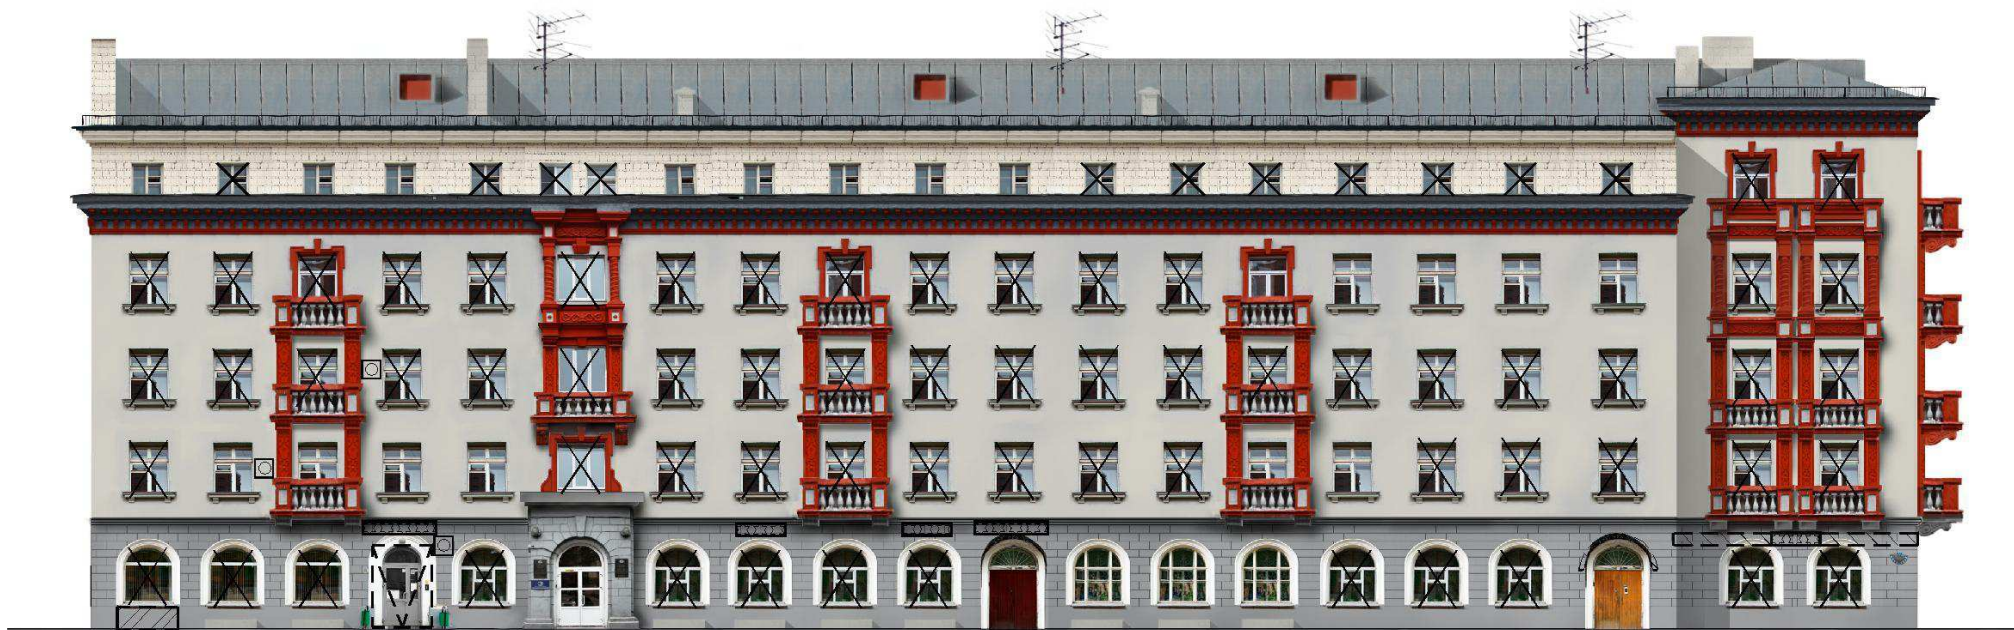
**Главный (западный) фасад**

3.3) на главном (западном) и дворовых фасадах размещены наружные блоки кондиционеров (9 шт.) и коммуникационный короб на западном фасаде протяженностью с 1 по 4 этаж (материалы согласования в архиве НПЦ отсутствуют).

3.4) на главном (западном) фасаде над проемами первого этажа установлены рекламоносители из объемных букв (4 шт. см. приложение № 2) - согласованы в установленном порядке (29.08. 2011г. арх. № 148 и 14.04.2014 г. арх. № 23): габариты и размещение рекламы соответствуют концепции согласованной в установленном порядке 26.10.2012 г.;

| №№<br>п/п | Перечень видов работ по сохранению Памятника | Сроки<br>выполнения | Примечание |
|---|---|---|---|
| 6.2 | Собственнику (или иному законному владельцу) помещений, сопряженных с фрагментами фасадов, где размещены наружные блоки кондиционеров и коммуникационный короб выполнить документацию на размещение перечисленного оборудования на Памятнике в порядке, установленном Федеральным законом № 73-ФЗ, согласовать с Управлением. | декабрь<br>2015г. | См. схемы<br>фасадов<br>(Приложение<br>№1) |
| 6.3 | Собственнику (или иному законному владельцу) помещений в Памятнике демонтировать несогласованные наружные блоки кондиционеров, рольставни на фасадах, а так же наружную рекламу на фасадах и на территории Памятника. | декабрь<br>2015 г. | См. схемы<br>фасадов<br>(Приложение<br>№№ 1-2) |

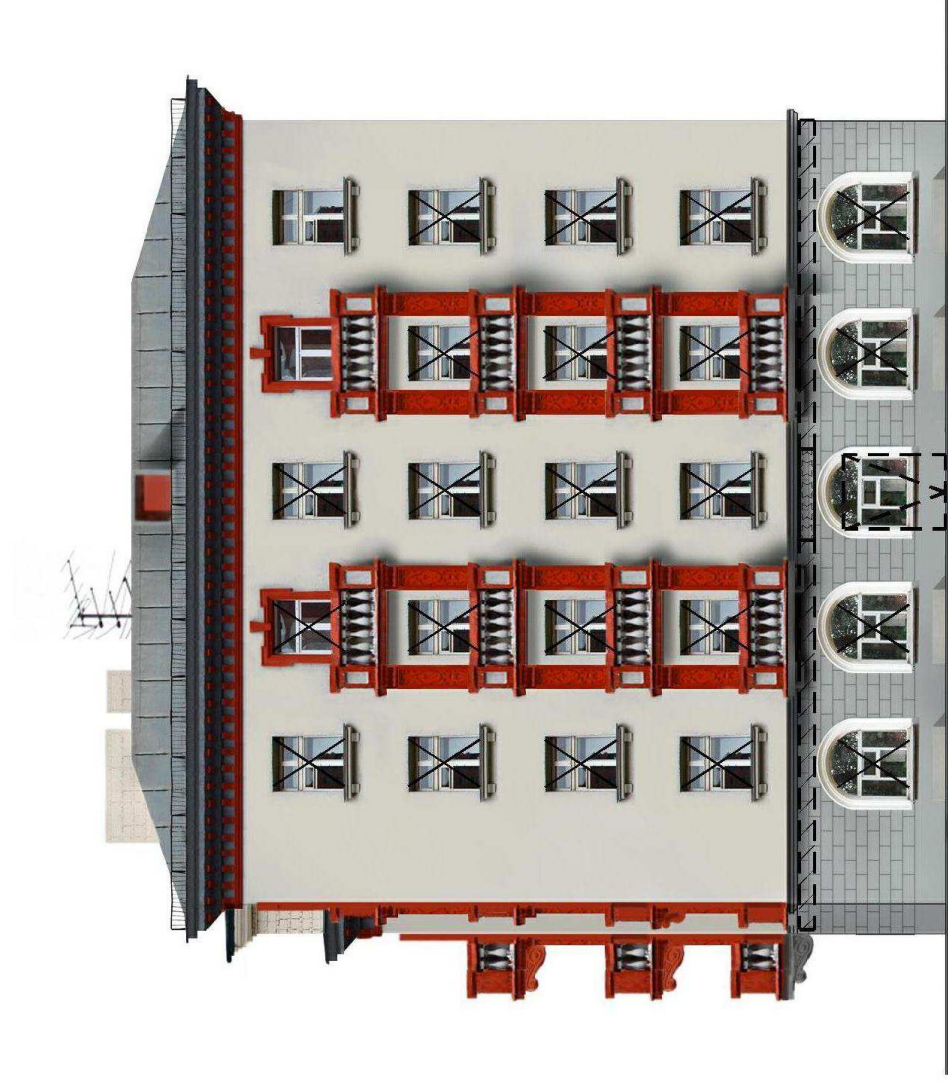
# Южный фасад южного углового объема.

на главных фасадах южного (углового) объема на проемами 1-го этажа выполнен декоративный бордюр с элементами рекламы «PAUL & SHARK» (материалы согласования с Управлением в архиве НПЦ отсутствуют). Наружная реклама на фасадах объектов культурного наследия и их территориях запрещена (основание: Федеральный закон от 08.03.2015г. № 50-ФЗ);

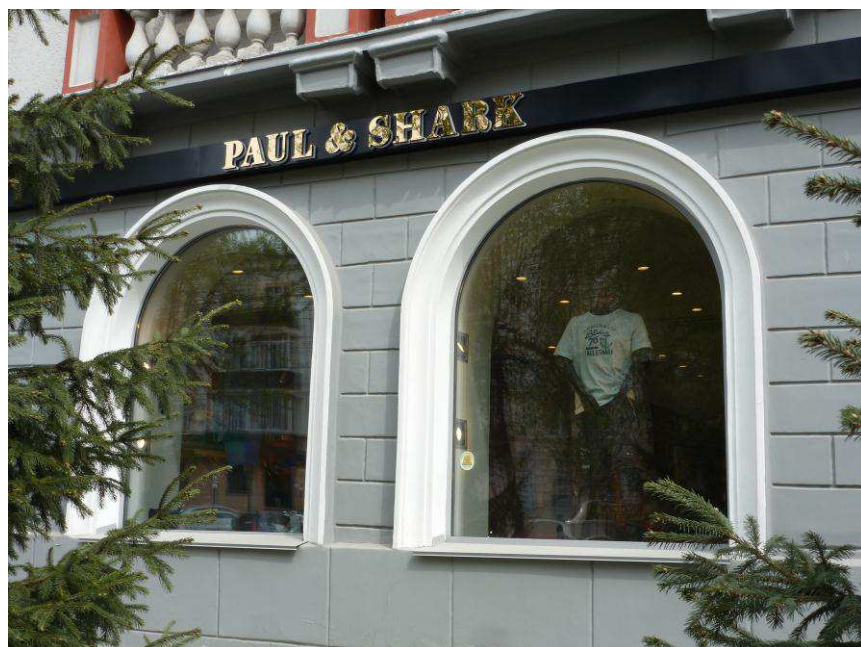
Южный угловой объем: карниз - рекламоноситель на западном фасаде (материалы согласования в архиве НПЦ отсутствуют).

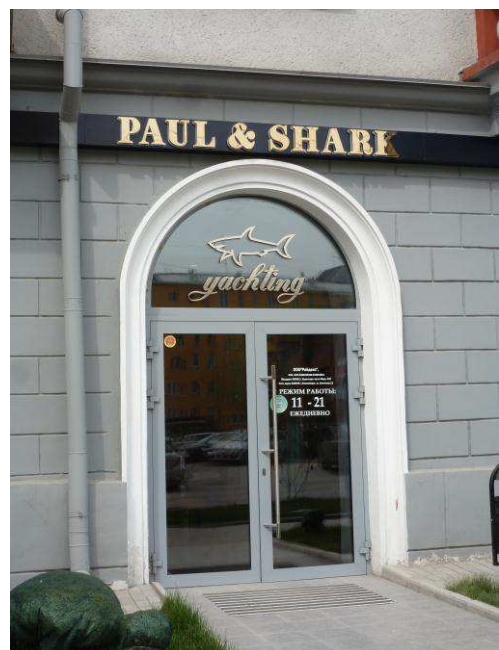
Южный угловой объем: карниз - рекламоноситель на южном фасаде (материалы согласования в архиве НПЦ отсутствуют).
