А К Т

**технического состояния объекта культурного наследия регионального значения
«Здание первого в Новосибирске Аэроклуба, памятник развитию авиации в Сибири»,
расположенного по адресу: г. Новосибирск, ул. Крылова, 24,
включённого в единый государственный реестр объектов культурного наследия
(памятников истории и культуры) народов Российской Федерации (далее – Реестр)
по состоянию на 01.09.2016**

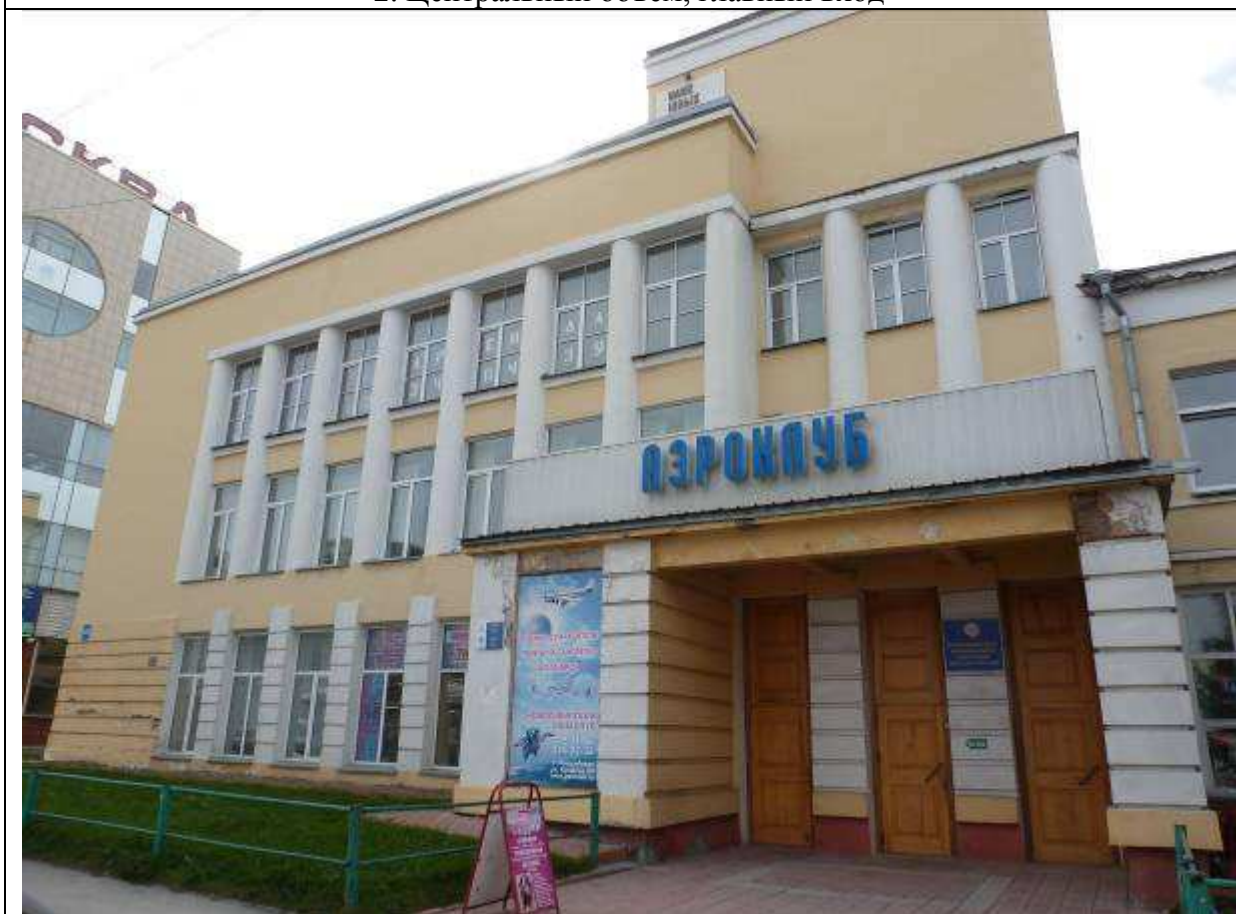
з) Балконы, козырьки: над главным входом имеется прямоугольный в плане железобетонный балкон. Покрытие односкатное из оцинкованных металлических гофрированных листов по деревянной обрешетке с неорганизованным водостоком. Ограждение решетчатое, выполнено из металлической трубы, облицовано глухим экраном из металлического профлиста (фото 2).

2. Центральный объем, главный вход

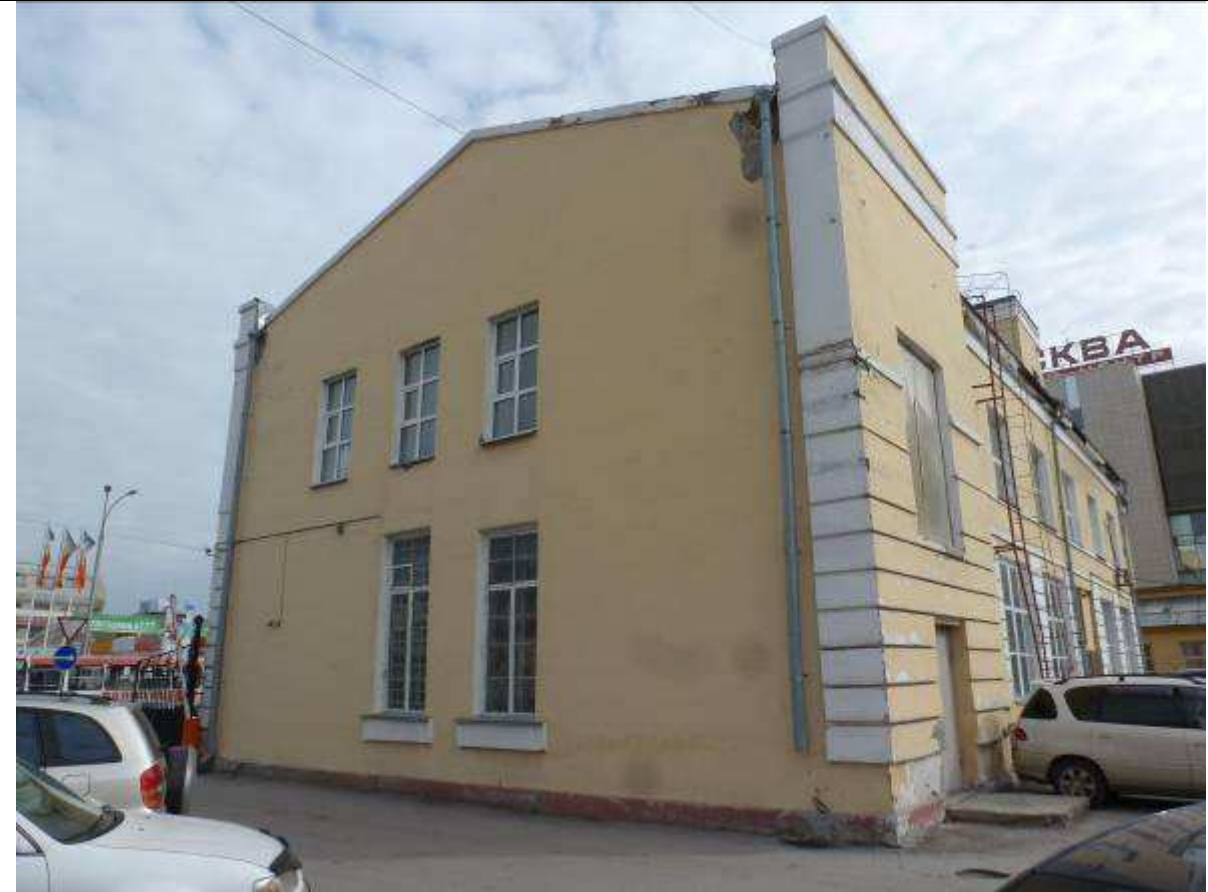
штукатурного слоя в подкарнизной части на дворовом фасаде, местами отпадение отделочного слоя на обширных участках фасадов, местами оголение кирпичной кладки стен (фото 3-6, 9, 10, 13, 15-17, 28-31).

3. Западный (торцевой) фасад

Общее состояние удовлетворительное, требуется ремонт фасадов.

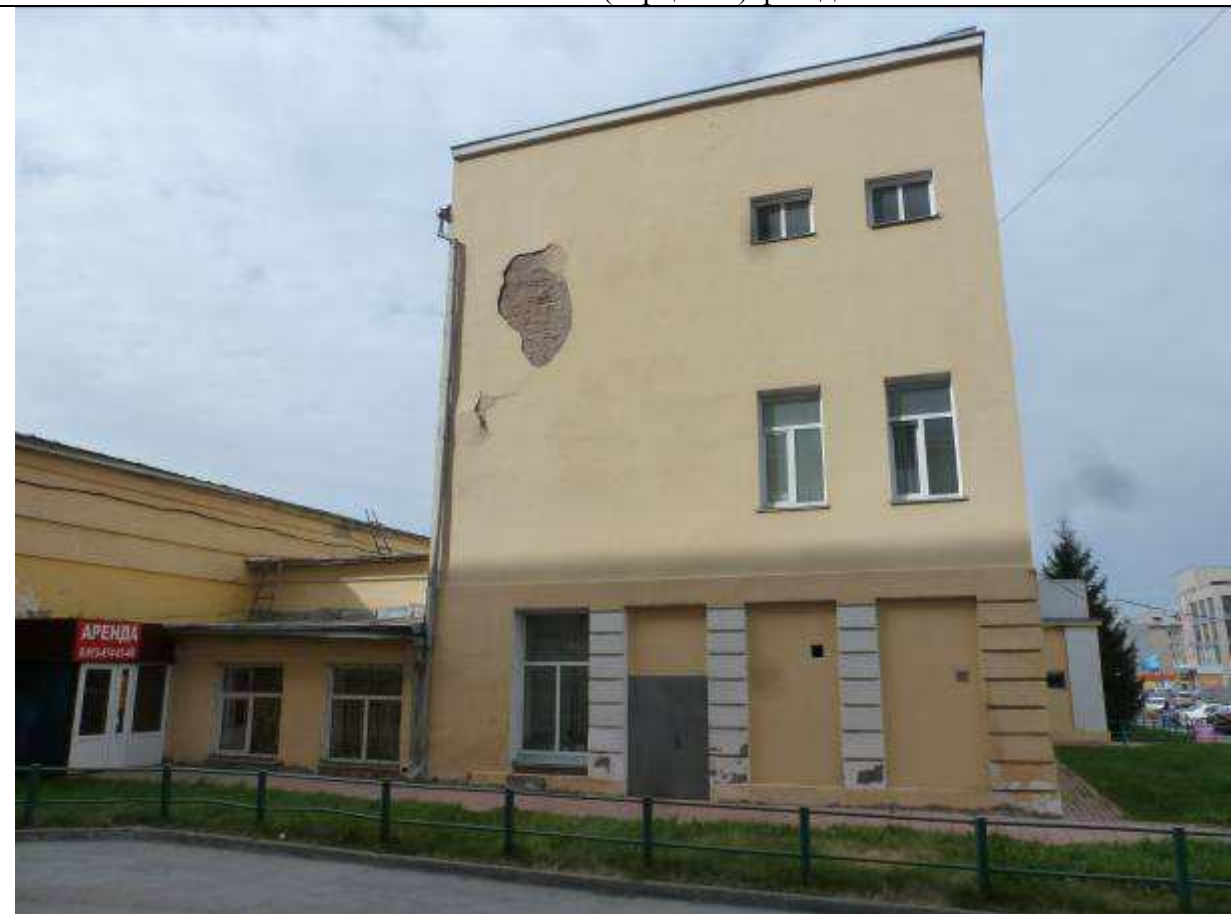
4. Восточный (торцевой) фасад

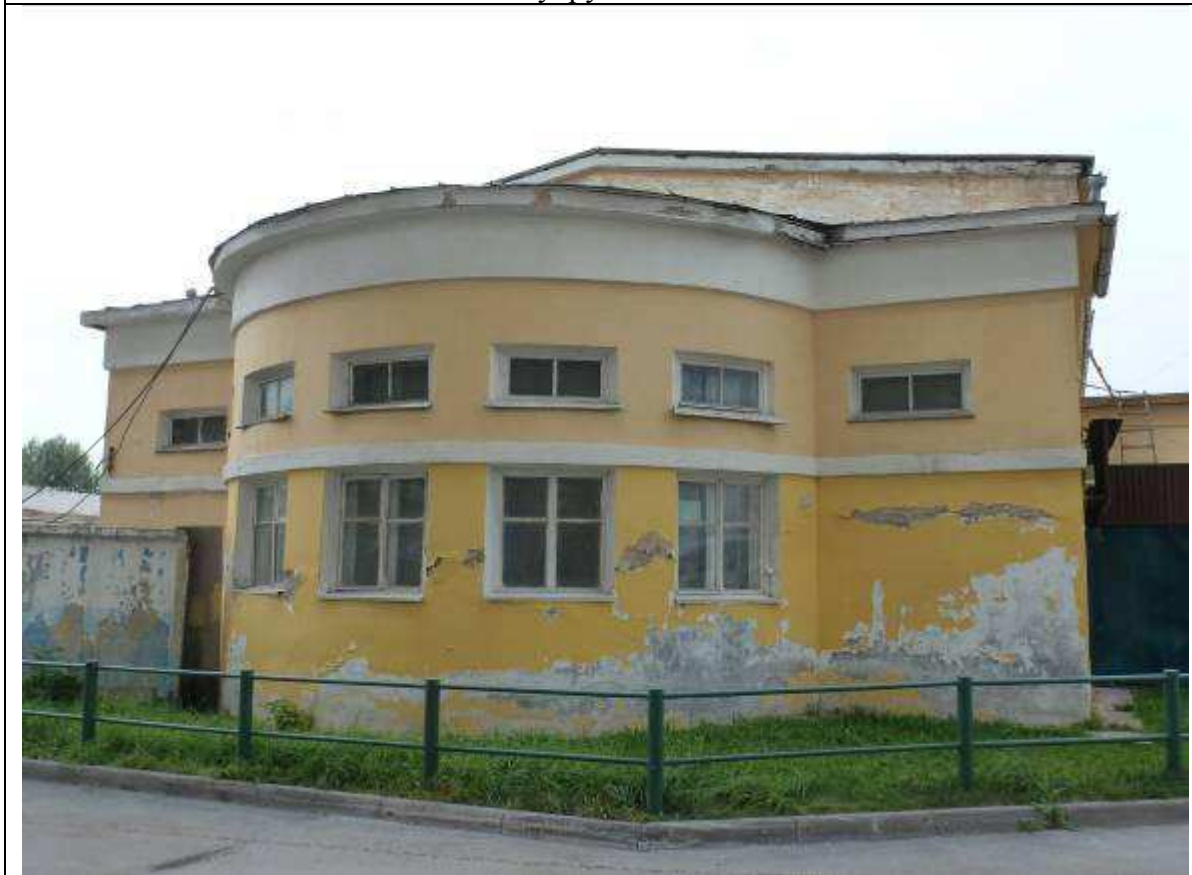
- а) Общее состояние: удовлетворительное.
- б) Фундаменты: под несущими стенами фундаменты ленточные на естественном основании, под внутренними колоннами – столбчатые, выполнены в бутовой кладке из рваного гранитного камня на известковом растворе. Имеется осадка фундаментов, приведшая к образованию деформационных трещин на северном фасаде. Состояние удовлетворительное.
- в) Цоколи и отмостки около них: цоколь кирпичный, гладко оштукатурен, окрашен. Наблюдаются обширные очаги повреждения штукатурного и окрасочного слоев (фото 5, 9, 10, 13, 17, 28, 29, 30).

5. Полукруглый объем

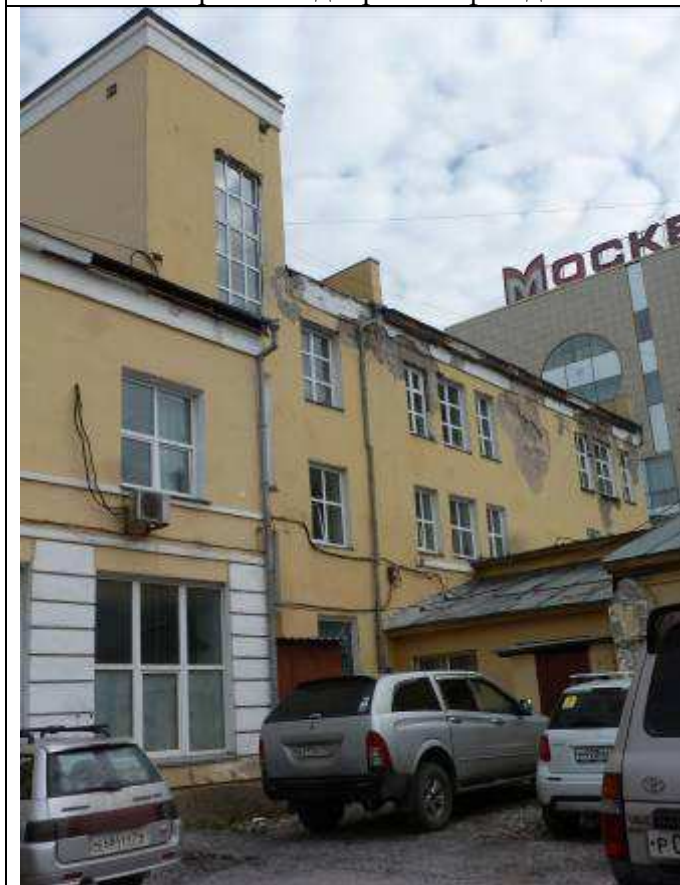
6. Фрагмент дворового фасада

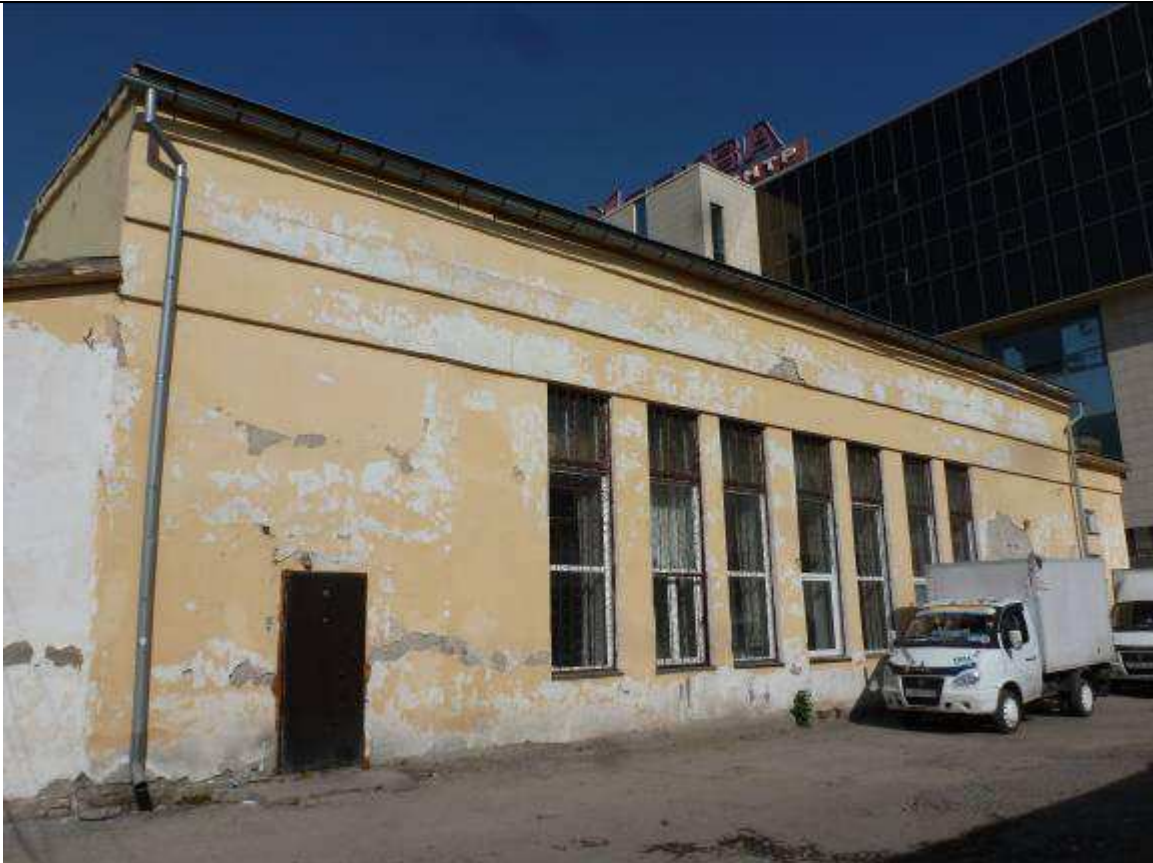
9. Южный фасад, одноэтажный объем

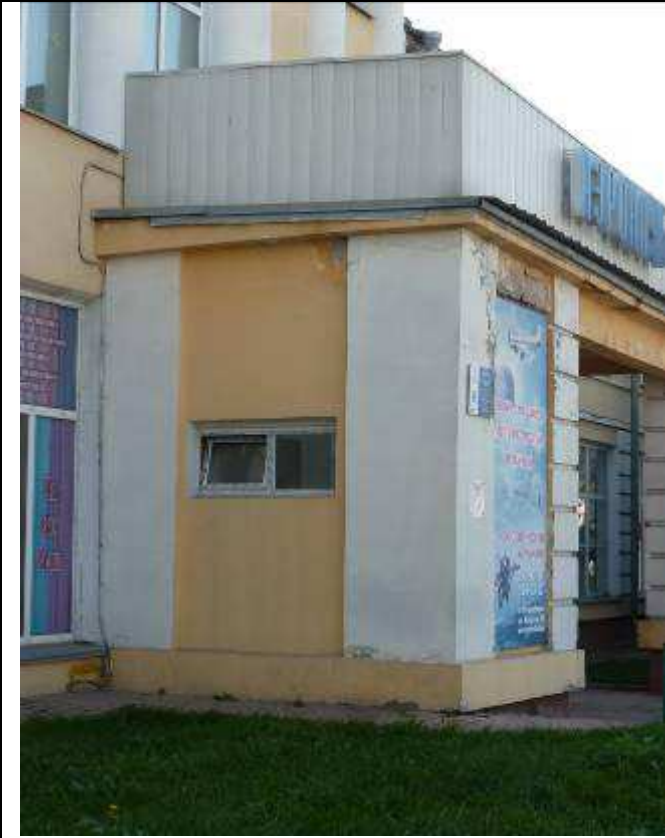
10. Главный входной узел и балкон

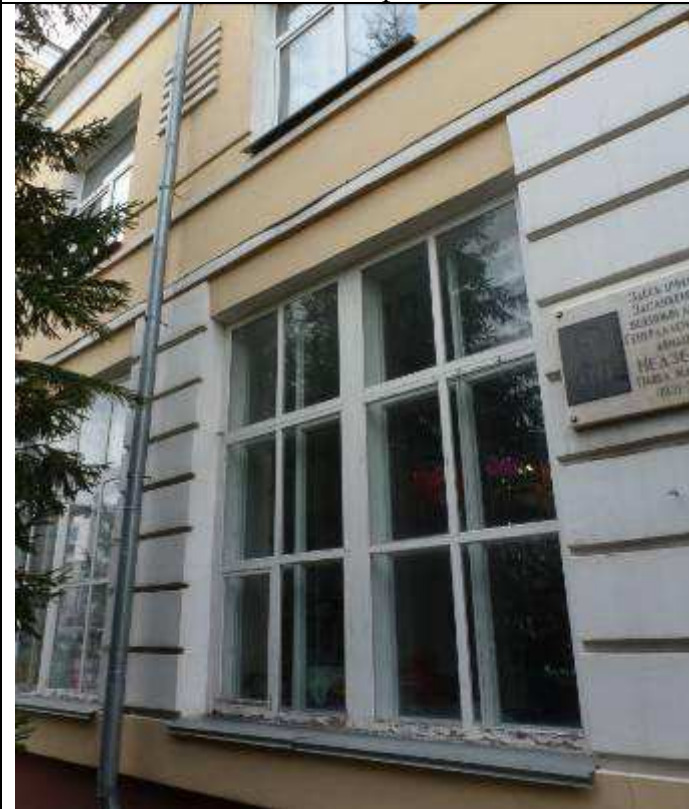
12. Первоначальные оконные переплеты, главный фасад

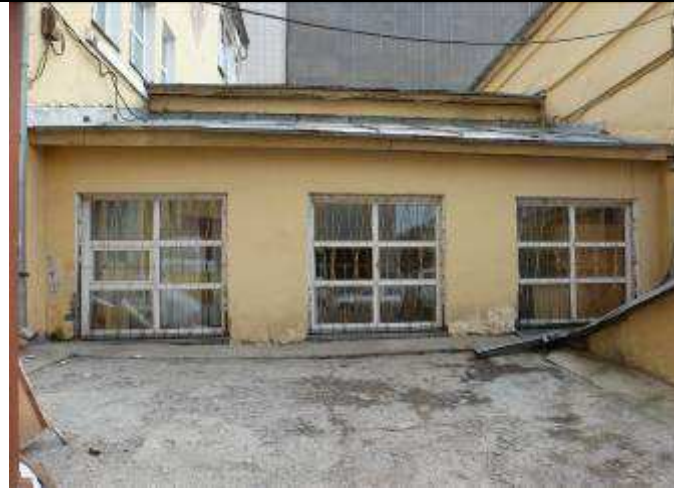
14. Фрагмент дворового фасада

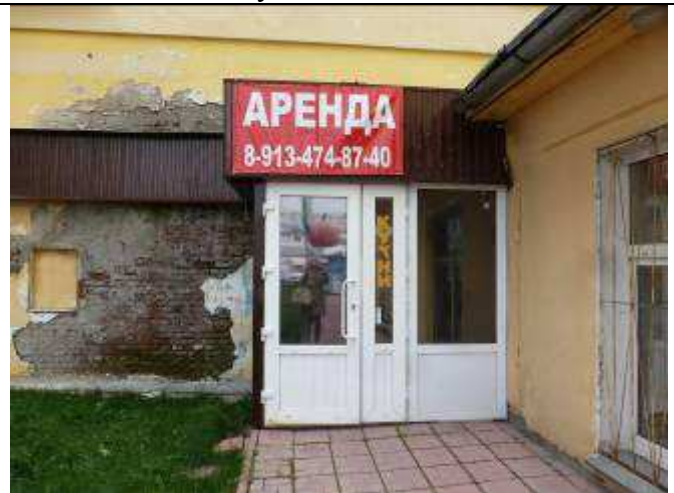
16. Входной узел в восточном объеме

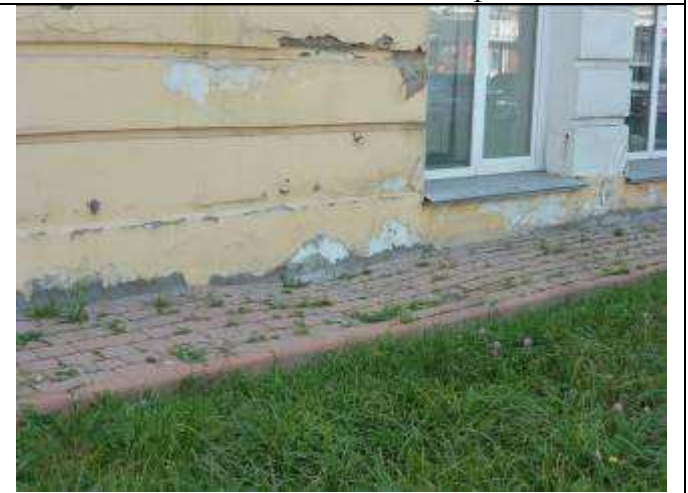
Отмостка с уличной стороны выполнена из мелкогабаритной бетонной тротуарной плитки, остальная – бетонная и асфальтобетонная. В центральной части уличного фасада трехэтажного объема фрагмент плиточной отмостки просел, наблюдается прорастание сорной поросли (фото 17). В юго-восточном одноэтажном объеме здания бетонная отмостка имеет ширину до 40 см, что приводит к дополнительному замачиванию основания (фото 30). На некоторых участках дворового фасада отмостка разрушена полностью (фото 28).

17. Отмостка на главном фасаде

Общее состояние отмостки на уличных фасадах и цоколя удовлетворительное, на дворовых фасадах состояние отмостки неудовлетворительное. Требуется ремонт отделки цоколя и ремонт отмостки в соответствии с действующими нормативными документами и по согласованному в установленном порядке проекту, а также очистка отмостки от сорной поросли.

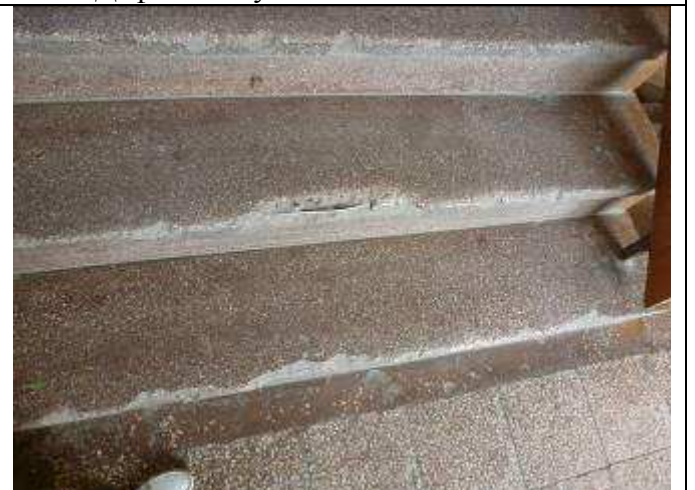
деревянный профилированный, проступи мозаичные, имеются сколы в ходовых местах (фото 25), пол межмаршевой площадки облицован мозаичной плиткой.

25. Дефекты ступеней на главной лестнице

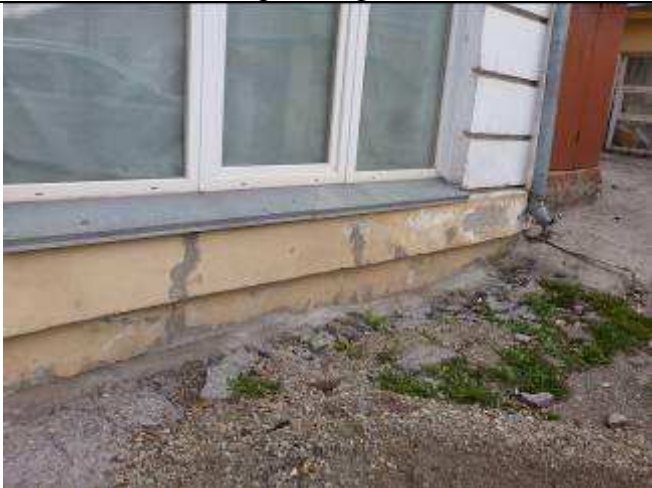
28. Дефекты отмостки и отделки цоколя на дворовом фасаде

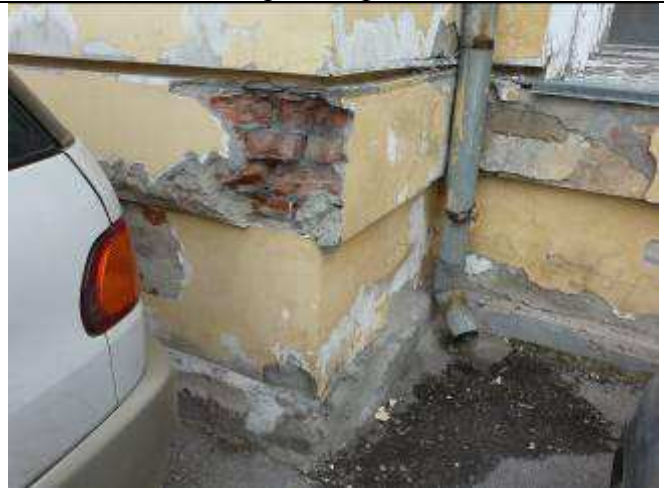
29. Дефекты отделки стены и цоколя на дворовом фасаде

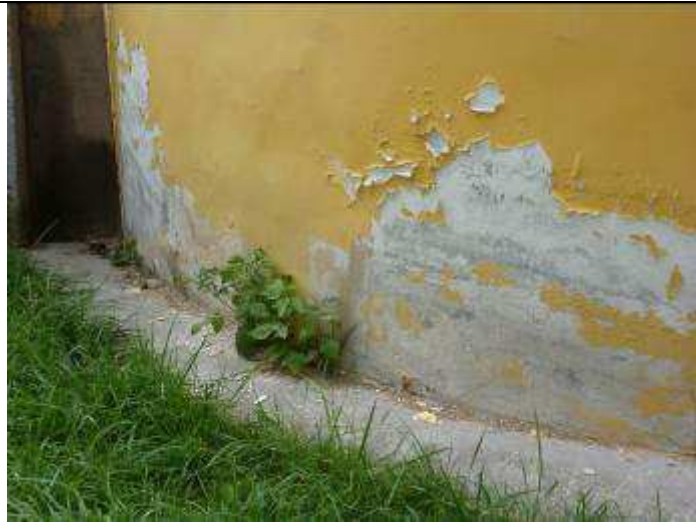
30. Дефекты отмостки и отделки цоколя в полукруглом объеме

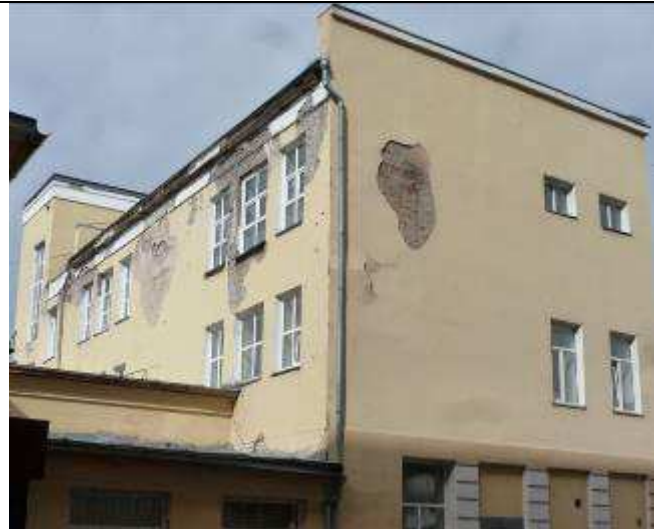
31. Дефекты отделки стен в восточном объеме

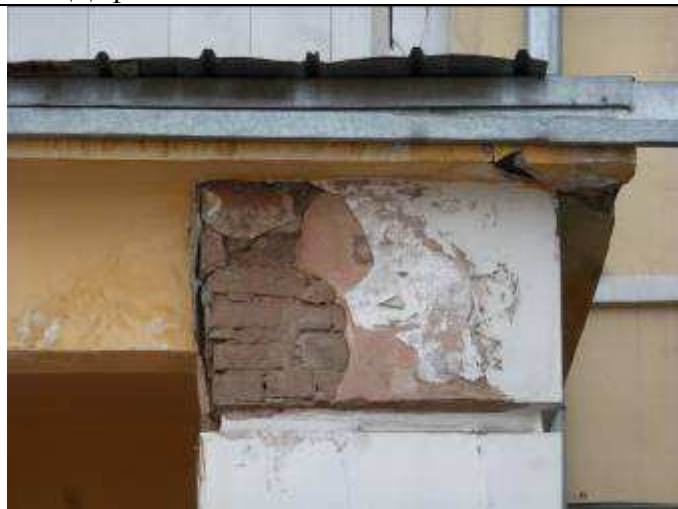
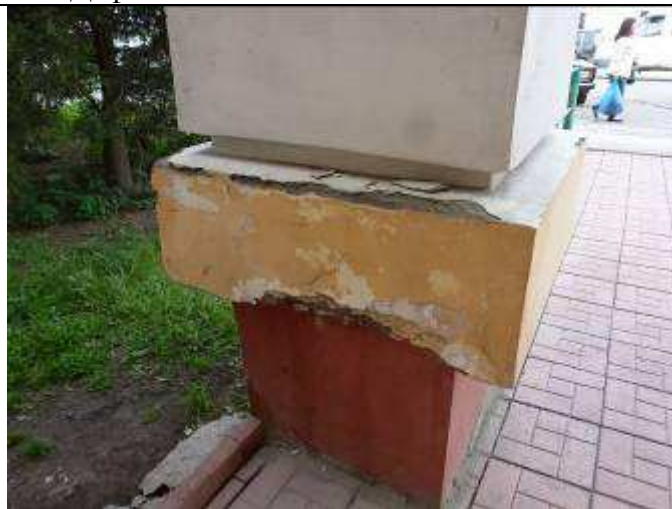
На одной из колонн на главном входе наблюдается локальное отпадение штукатурного слоя и оголение кирпичной кладки (фото 32, 33), требуется выполнить ремонт.

32. Дефекты отделки колонны главного входа

33. Дефекты отделки колонны главного входа

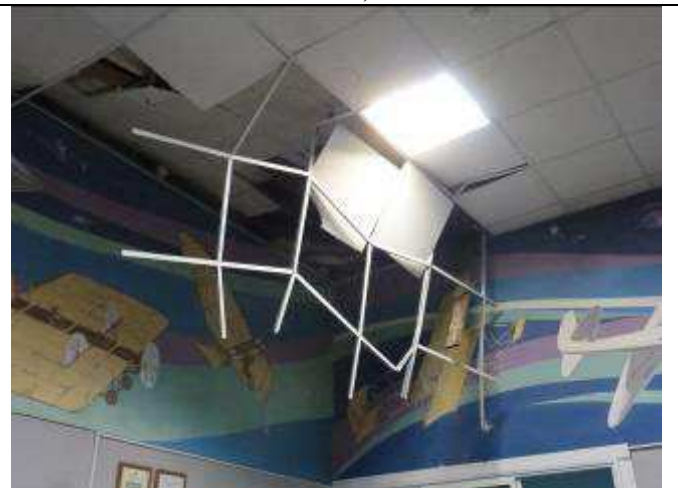
б) Перекрытия (плоские, сводчатые): плоские деревянные, чердачное – утепленное, подвальное – монолитное железобетонное. Выполнена отделка потолков современными материалами. Вследствие постоянного замокания в чердачном перекрытии трехэтажного объема произошло загнивание деревянной балки. На потолках помещений третьего этажа восточного объема и в помещениях одноэтажного объема имеются следы протечек, обрушение элементов подшивки потолка (фото 34, 35). Общее состояние удовлетворительное, требуется выборочный ремонт.

34. Отпадение элементов отделки потолка в местах протечки (помещение музея, первый этаж)

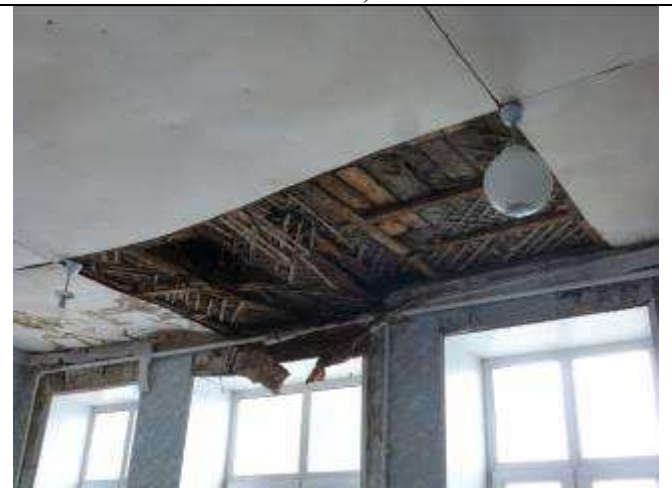
35. Отпадение элементов отделки потолка в местах протечки (восточный объем, третий этаж)
