**А К Т**  
**технического состояния объекта культурного наследия регионального значения**  
**«Дом жилой», расположенного по адресу:**  
**г. Новосибирск, ул. Достоевского, 14,**  
**включённого в единый государственный реестр объектов культурного наследия**  
**(памятников истории и культуры) народов Российской Федерации (далее – Реестр)**  
**по состоянию на 20.05.2016 г.**

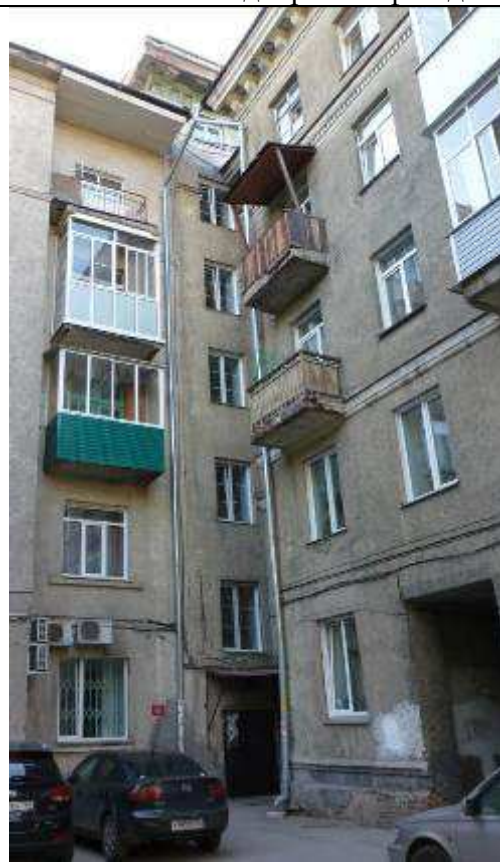
г) Стены: кирпичные, на уличных фасадах оштукатурены под руст, на дворовых фасадах – крупнозернистой штукатуркой. Стены северного фасада в объеме первого этажа окрашены в светло-желтый цвет (фото 18, 19), некоторые участки на фасадах окрашены другим цветом (фото 5, 6, 25, 27, 32), требуется привести в соответствие с основным цветом фасадов. На дворовом южном фасаде наблюдаются небольшие участки отпадения штукатурного слоя (фото 30, 31, 33), все фасады сильно загрязнены. На одной стене и на потолочной поверхности арочного проезда имеются обширные участки отпадения штукатурного слоя (фото 15, 27), другая стена обшита волнистым металлом (фото 16, 17).

5. Восточный дворовый фасад

Требуется очистка стен от грязи, демонтаж металлической обшивки в арочном проезде, демонтаж облицовочной плитки и гладкой штукатурки на входах в нежилые помещения на северном фасаде, выборочное восстановление штукатурного слоя и окраска всех фасадов. Общее состояние удовлетворительное.

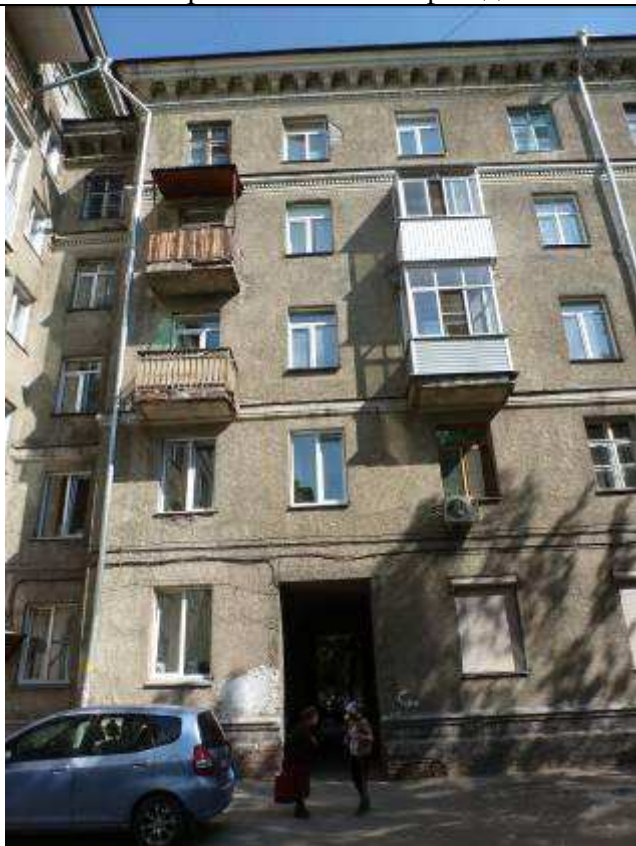
6. Фрагмент южного фасада

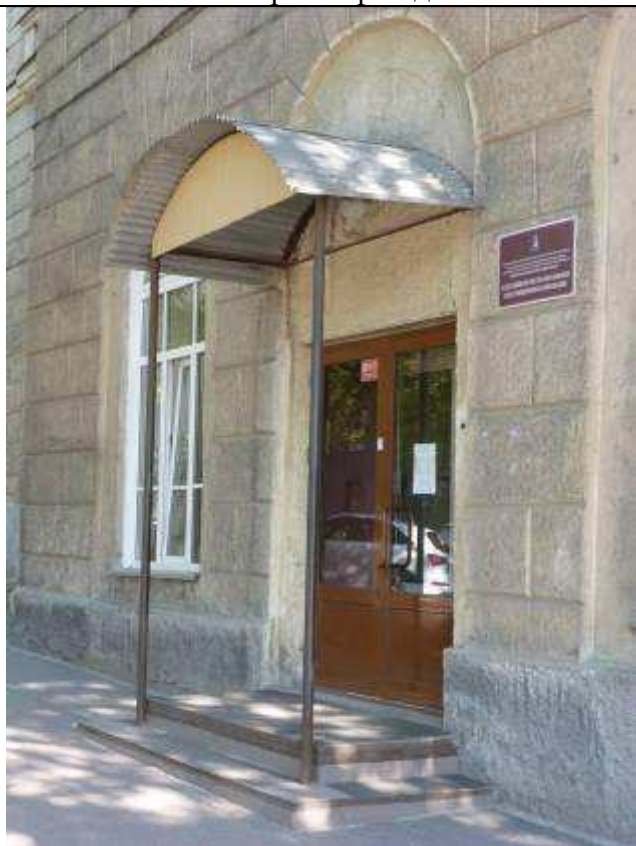
4.4. На северном и южном фасадах установлены современные козырьки, навесы и крыльца (фото 8, 9, 18, 19) (материалы согласования в установленном порядке в архиве НПЦ отсутствуют).

8. Входной узел в нежилые помещения,  
северный фасад

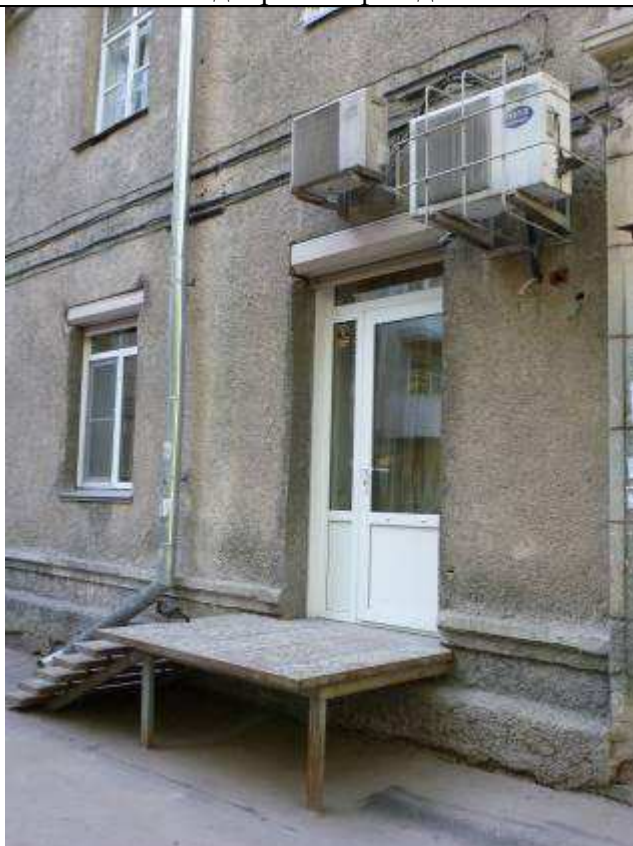
и) Приямки, крыльца: на северном фасаде имеется невысокое крыльцо (фото 9): площадка и ступени обрамлены металлическим уголком и покрыты керамической плиткой. На других входах в нежилые помещения на северном фасаде и на запасном выходе на дворовом фасаде установлены современные крыльца (материалы согласования в установленном порядке в архиве НПЦ отсутствуют): на один сход (фото 10, 18) и на два схода (фото 19). Каркасы крылец металлические, заполнение площадок и ступеней – гранитная плитка; ограждения и поручни металлические окрашенные, на дворовом фасаде – без ограждения.

Входные двери в жилые помещения двупольные металлические с полимерным покрытием (фото 13), в нежилые помещения – одно- и двупольные металлические с полимерным покрытием (фото 18, 19) и двупольные из ПВХ профиля со стеклопакетом (фото 9, 10) (материалы согласования в установленном порядке в архиве НПЦ отсутствуют).

9. Входной узел в нежилые помещения,  
дворовый фасад

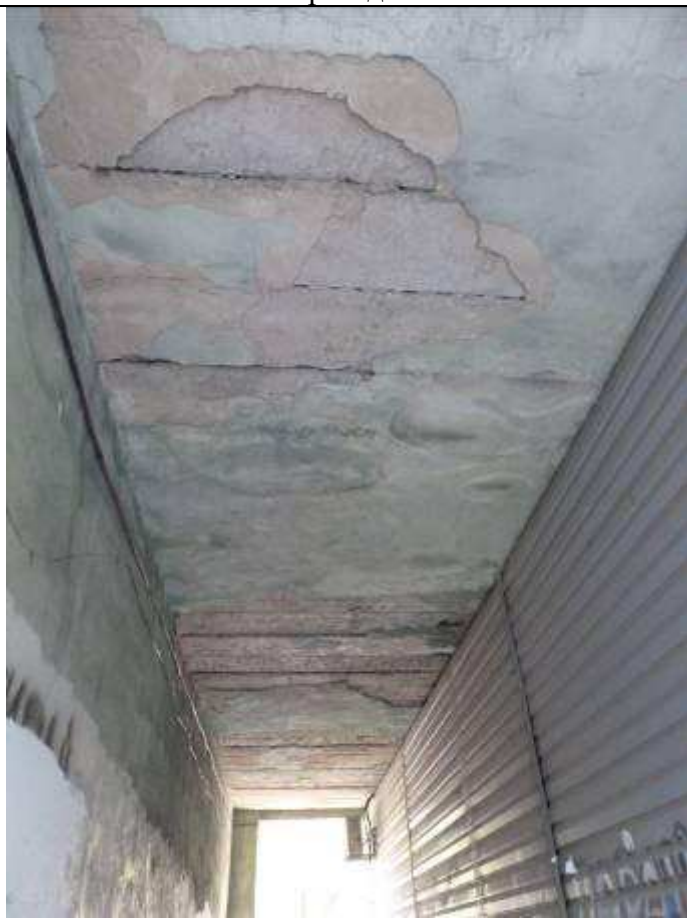
15. Дефекты потолочной поверхности арочного проезда

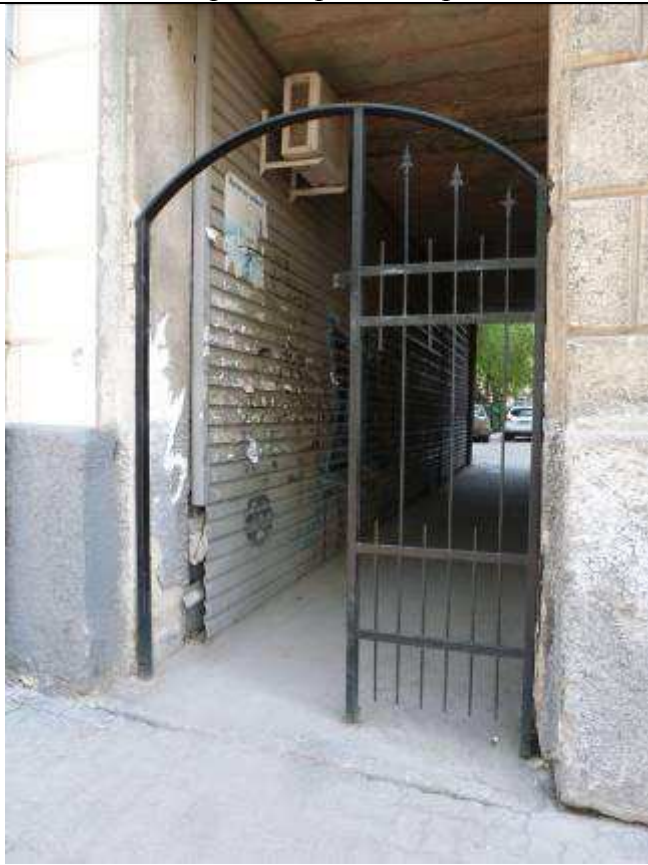
16. Ворота в арочном проезде

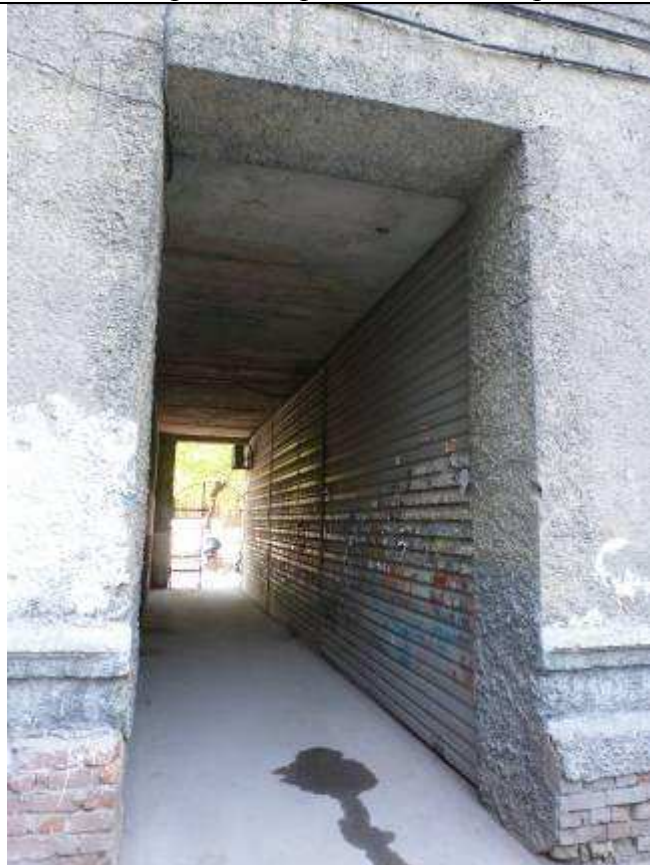
17. Арочный проезд, вид со двора

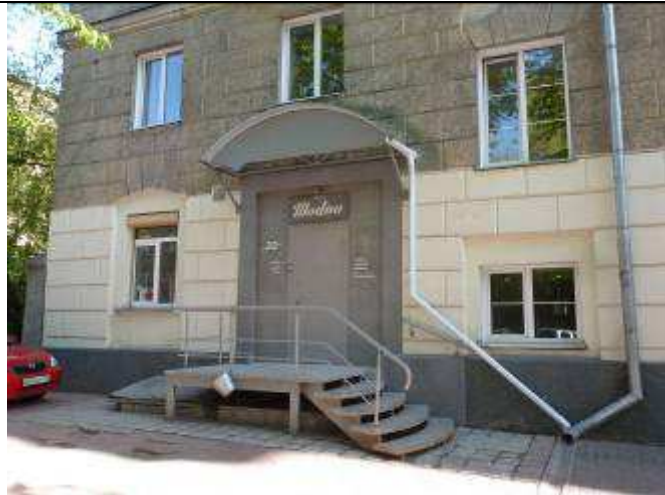
На северном фасаде на входе в нежилые помещение часть стены гладко оштукатурена и окрашена (фото 18) (материалы согласования в установленном порядке в архиве НПЦ отсутствуют), на другом входе часть стены облицована керамогранитной плиткой (фото 19) (материалы согласования в установленном порядке в архиве НПЦ отсутствуют).

На входах в подъезды установлены современные металлические односкатные козырьки на металлических кронштейнах (фото 13). На северном фасаде на входе в нежилые помещения установлен современный козырек консольного типа прямоугольной в плане формы (фото 19) и два навеса криволинейной формы: один навес на металлических стойках, выполнен из волнистого металла (фото 9), другой навес на металлических кронштейнах, выполнен из листового металла (фото 18) (материалы согласования установки козырька и навесов в архиве НПЦ отсутствуют).

18. Входной узел в нежилые помещения,  
северный фасад

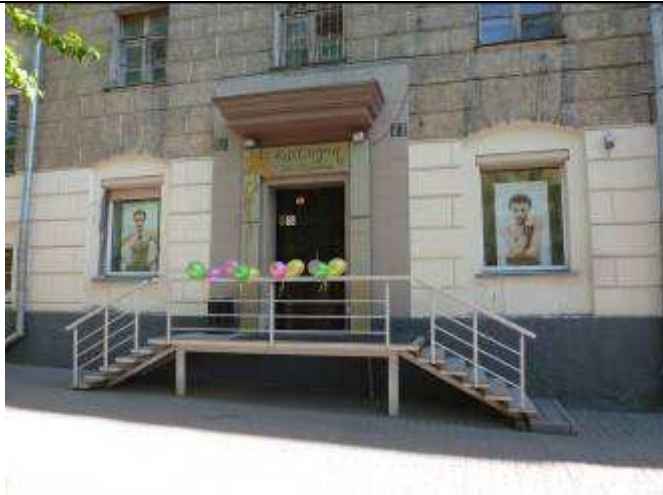
19. Входной узел в нежилые помещения,  
северный фасад

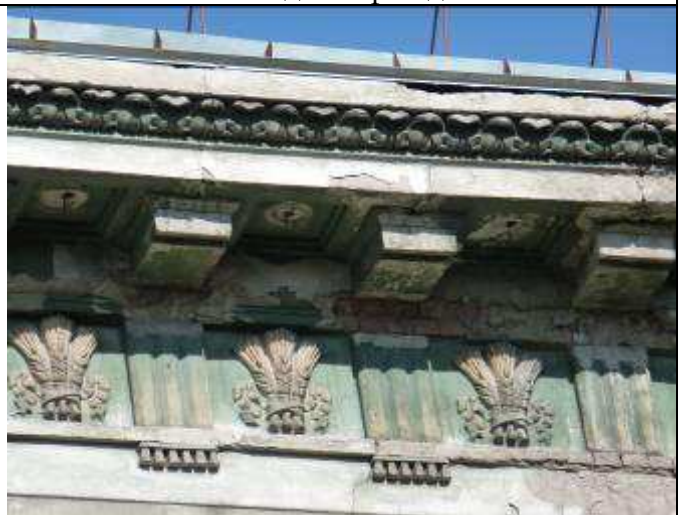
Часть цветов аканта на карнизе отсутствует (фото 20), местами наблюдается частичное отпадение отделочного слоя горизонтального профилированного пояса (фото 26). Требуется восстановить отсутствующие цветы аканта на карнизе и выполнить выборочный ремонт профилированного пояса. Общее состояние декора удовлетворительное.

20. Декоративное оформление карниза,  
западный фасад

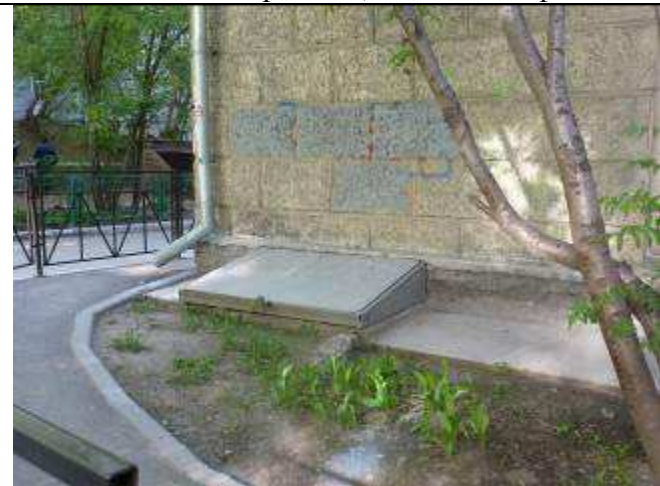
Имеются световые приямки прямоугольной в плане формы, состояние не оценено, т. к. они закрыты глухими металлическими крышками (фото 22).

22. Световой приямок, восточный фасад

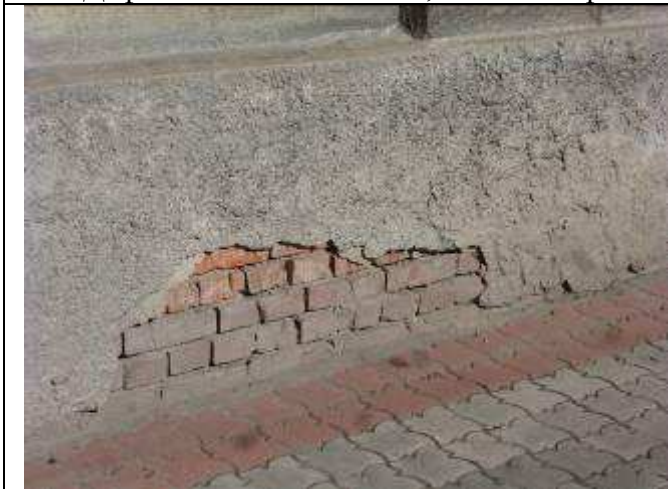
- а) Общее состояние: удовлетворительное.
- б) Фундаменты: бутовые ленточные, визуальное осадки не наблюдается Состояние удовлетворительное.
- в) Цоколи и отмостки около них: цоколь кирпичный, выделен из плоскости стены, оштукатурен «под шубу» и окрашен. По всему периметру наблюдается локальное отпадение отделочного слоя, местами оголение кирпичной кладки (фото 24, 25).

24. Дефекты отделки цоколя, западный фасад

Общее состояние элементов удовлетворительное, требуется ремонт цоколя.

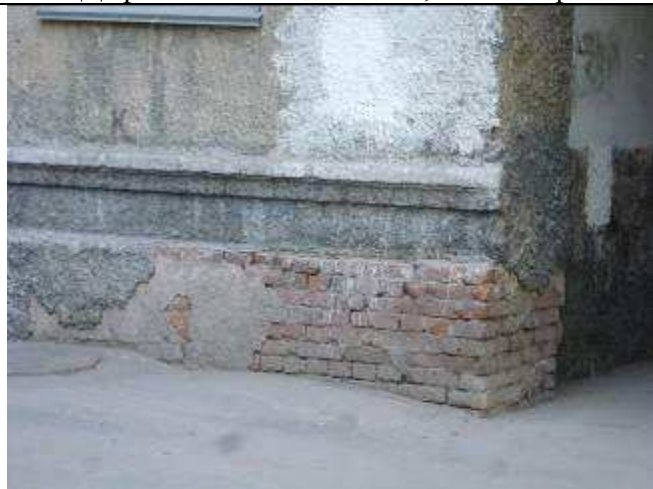
25. Дефекты отделки цоколя, южный фасад

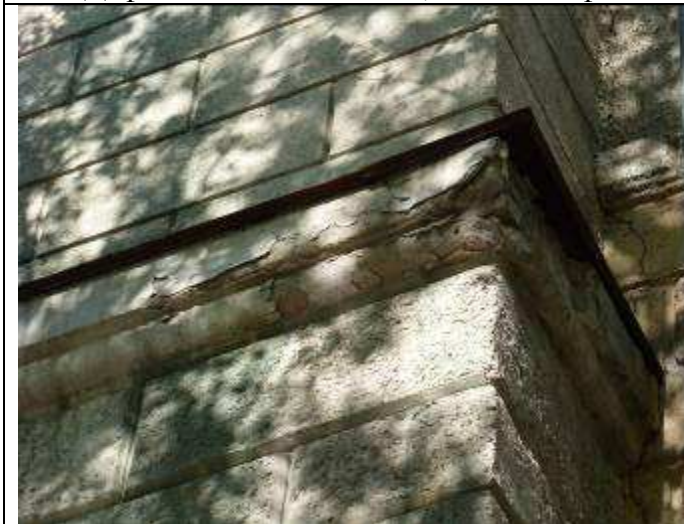
26. Дефекты отделки пояска, западный фасад

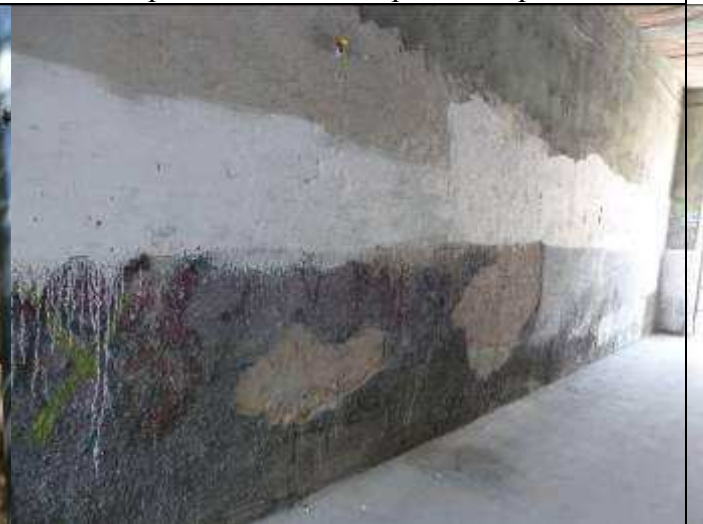
27. Фрагмент стены в арочном проезде

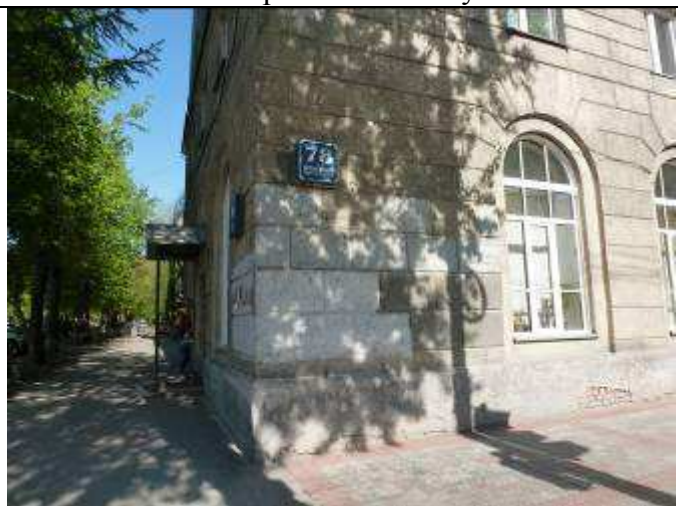
32. Северо-восточный угол
