## А К Т

**технического состояния объекта культурного наследия регионального значения  
«Дом жилой «Союззолото», расположенного по адресу:  
город Новосибирск, ул. Каменская, 16 (ул. Октябрьская, 79),  
включённого в единый государственный реестр объектов культурного наследия  
(памятников истории и культуры) народов Российской Федерации (далее – реестр),  
и состав (перечень) видов работ по сохранению объекта культурного наследия,  
включенного в реестр, сроки (периодичность) проведения таких работ  
с учетом вида данного объекта культурного наследия, его индивидуальных особенностей,  
физического состояния, функционального назначения  
и намечаемого использования объекта культурного наследия  
по состоянию на 06. 08. 2015 г.**

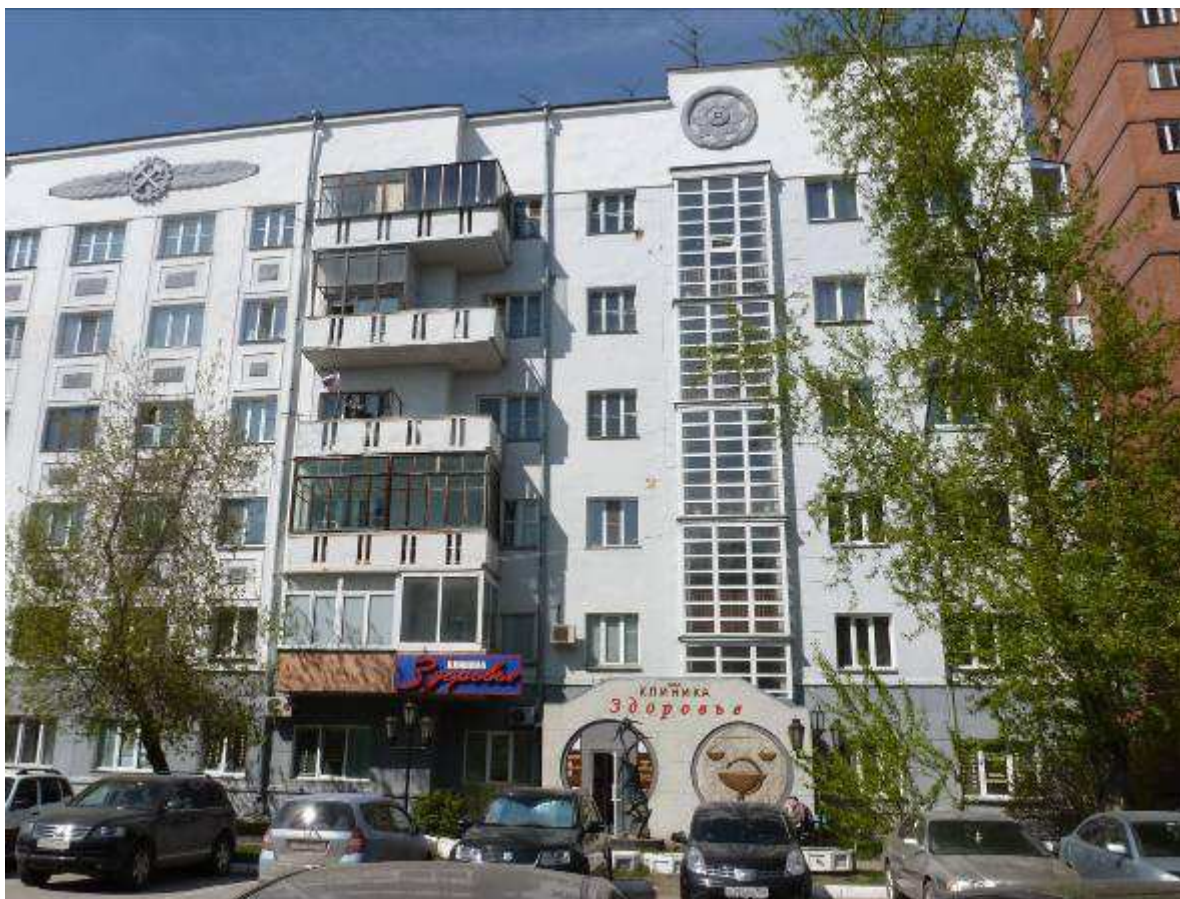
4.5) на главном (южном) фасаде размещены наружные блоки кондиционеров (см. приложение №1)

5.7. Фрагмент главного (южного) фасада.

| №№ п/п | Перечень видов работ по сохранению Памятника | Сроки выполнения | Примечание |
|---|---|---|---|
| 7.1 | Собственнику (или иному законному владельцу) помещений в Памятнике демонтировать несогласованную наружную рекламу, а так же наружные блоки кондиционеров на главных фасадах Памятника, не согласованные в установленном порядке. | февраль 2017 г. | См. схемы фасадов (Приложения №№ 1-2) |

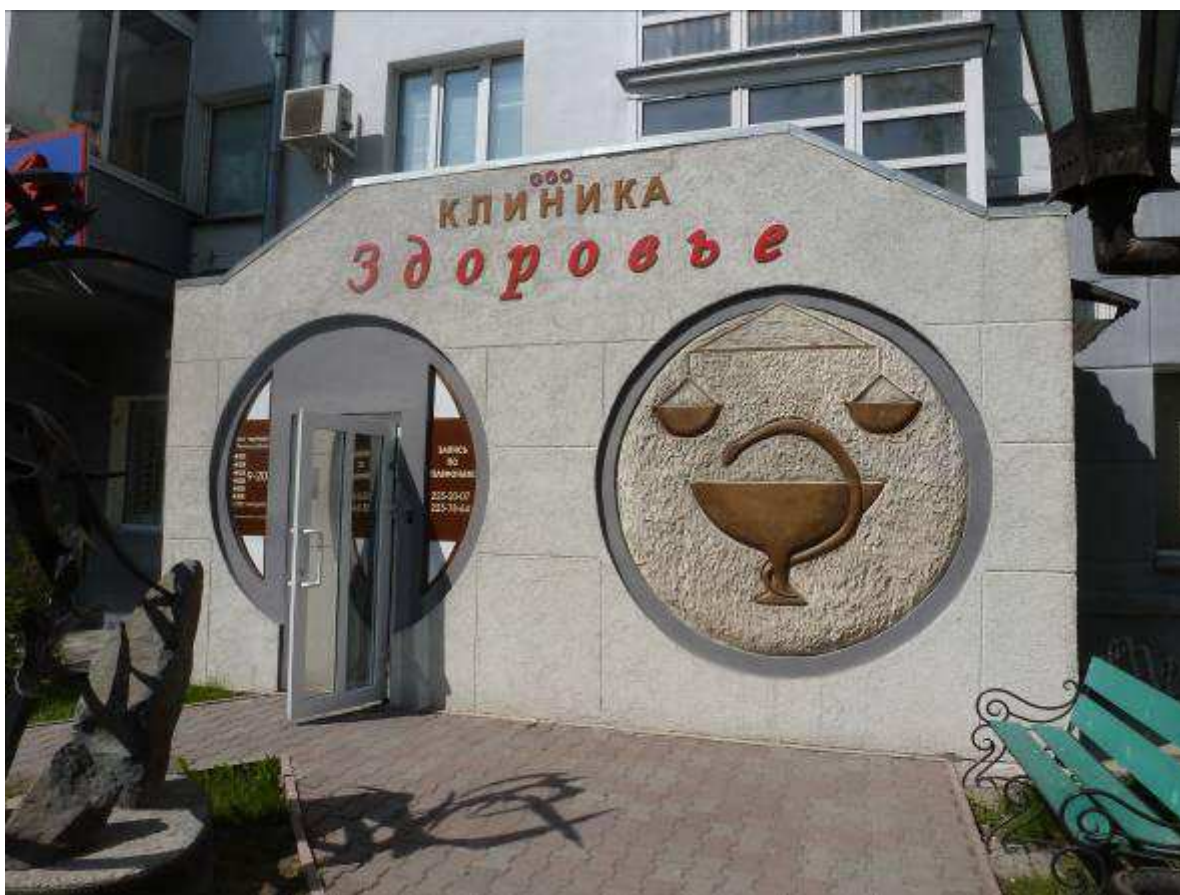
4.3) на главном (южном) фасаде утрачен внешний облик бывшего парадного входа в подъезд № 1: по месту его расположения организован наружный тамбур входа в нежилые помещения 1-го этажа (материалы согласования с Управлением в архиве НППЦ отсутствуют);

5.8. Фрагмент главного (южного) фасада. Вход в нежилые помещения по месту парадного входа в подъезд № 1.

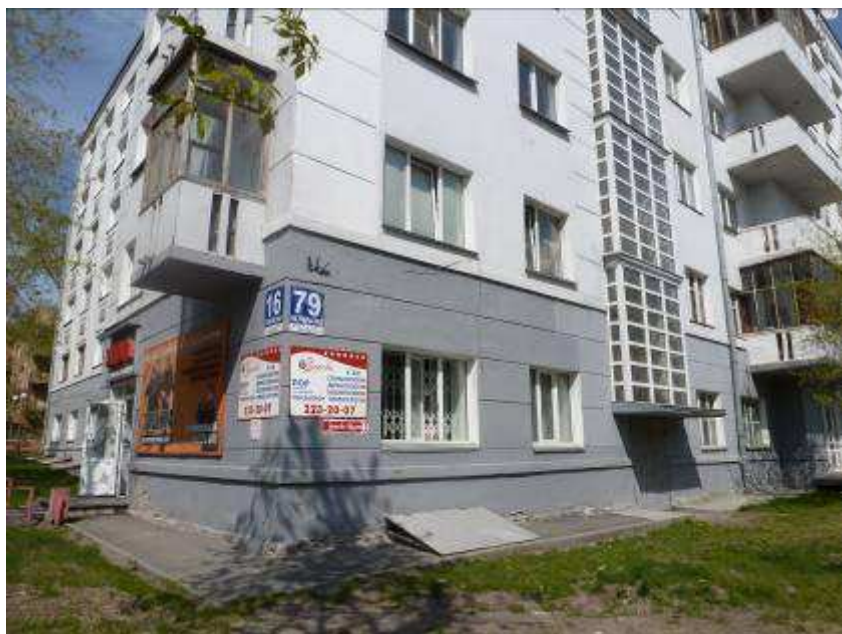
4.6) на главных фасадах в габаритах первого этажа установлены разнотипные рекламоносители (см. приложение №2);

5.9. Фрагмент главного (южного) фасада.  
Размещение наружной рекламы.

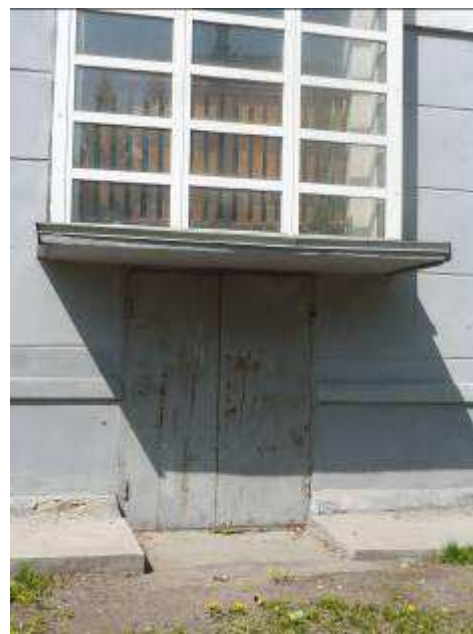
На главном (южном) фасаде над бывшим парадным входом в подъезд №3 установлен козырек из ж/б консольной плиты с металлическим покрытием.

5.10. Парадный вход в подъезд № 3

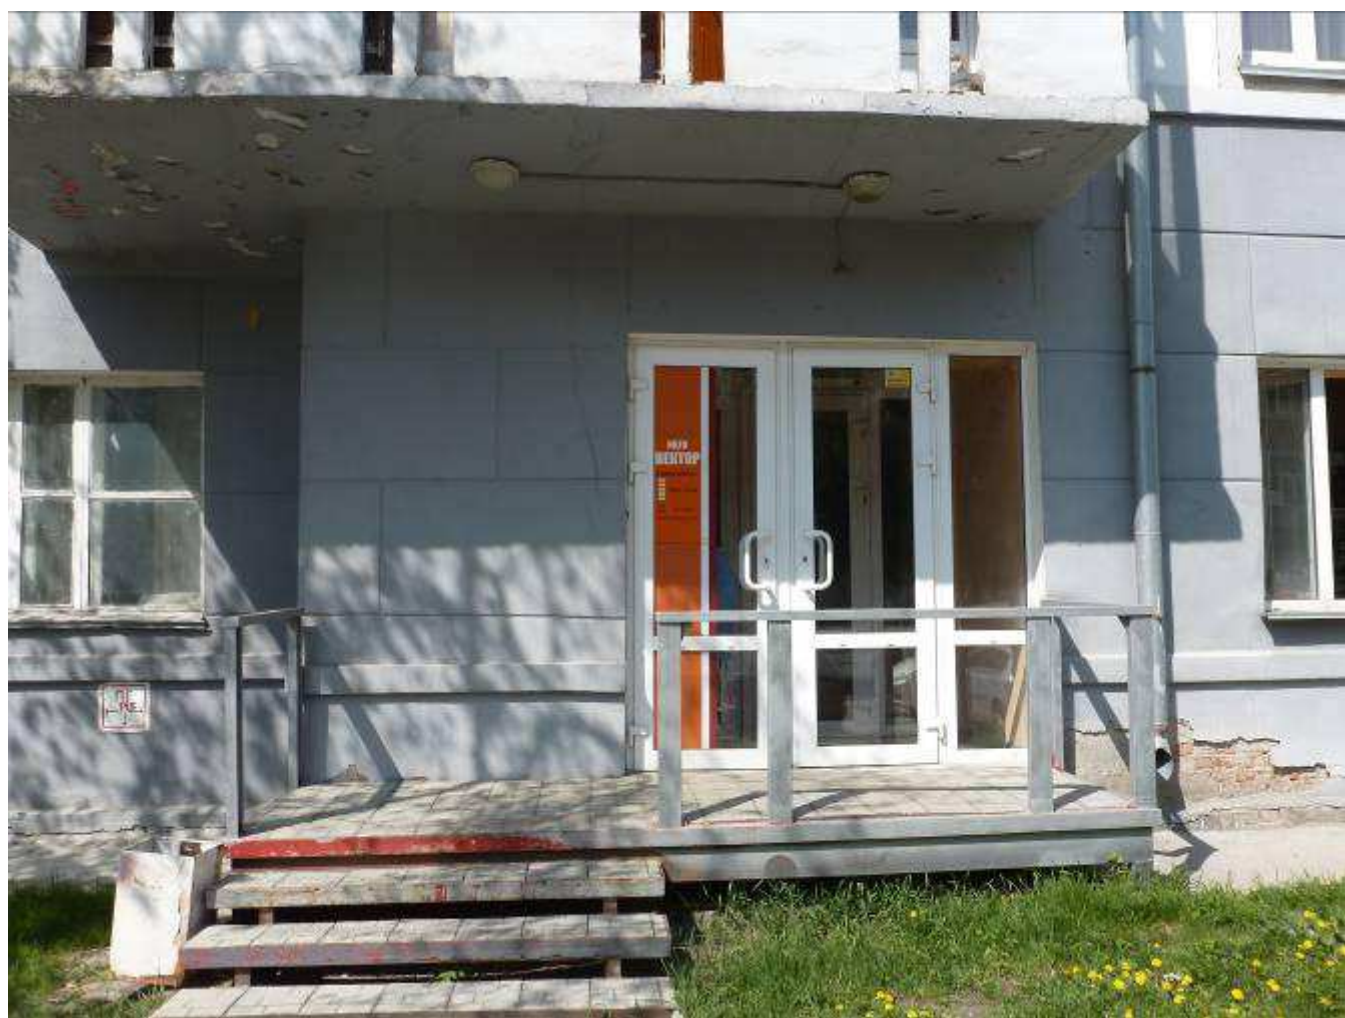
4.7) на входах в нежилые помещения первого этажа организованы крыльца (2 шт.) разной высоты (согласовано в установленном порядке 06.12.2004 г. арх. № 303 и 04.03.2005 г. арх. № 47), выполненные в металлокаркасе: площадки и ступени облицованы бетонной плиткой, на крыльце южного фасада выполнено металлическое решетчатое ограждение площадки крыльца;

5.11. Фрагмент главного (южного) фасада. Вход в нежилые помещения.

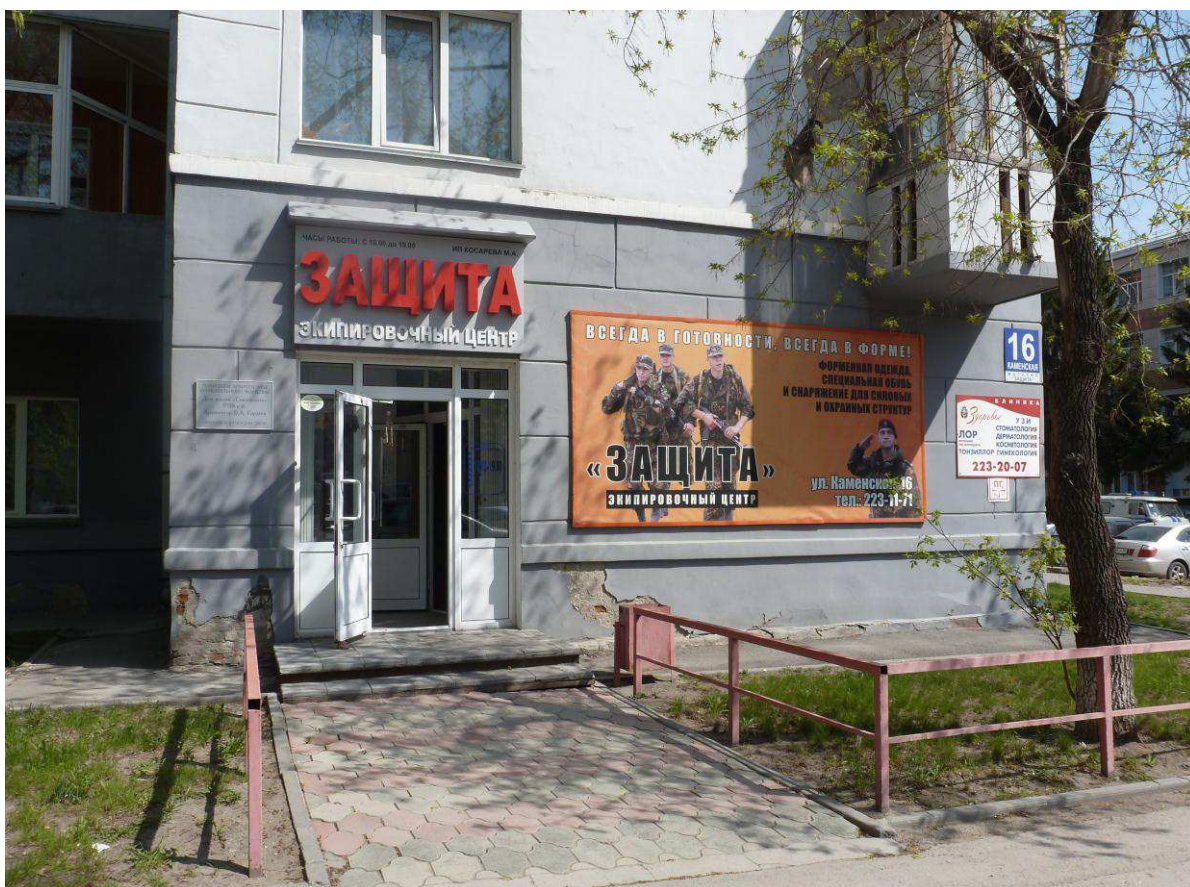
5.12. Фрагмент главного (западного) фасада. Вход в нежилые помещения. Размещение наружной рекламы.

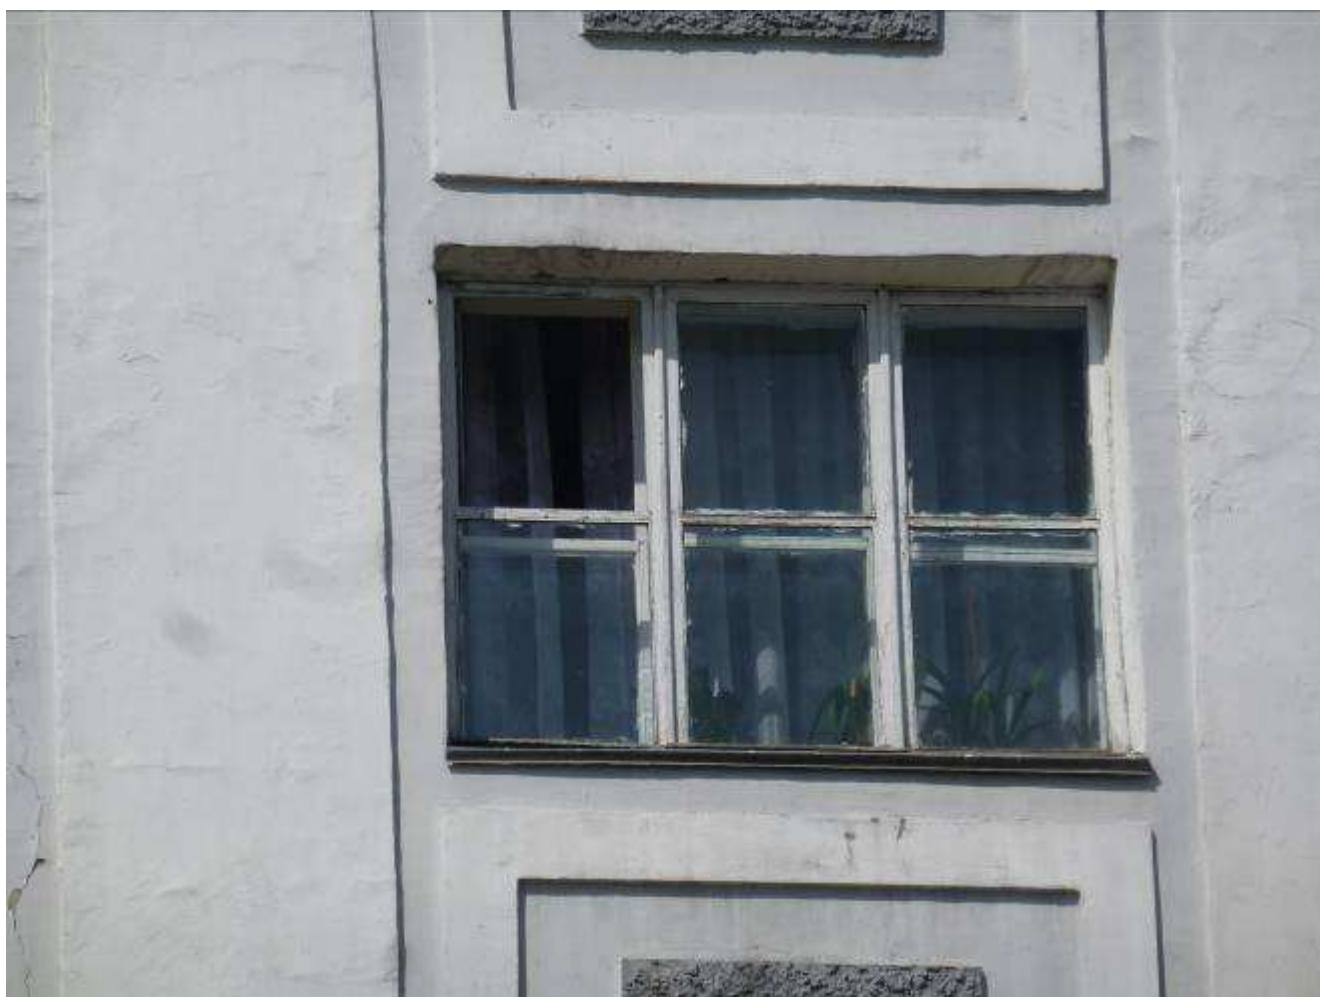
4.1) при замене оконных и балконных блоков было допущено изменение их первоначального облика; исторический рисунок переплетов сохранился в проемах некоторых помещений (см. п 5.) и на витражах ленточного остекления лестничных клеток всех фасадов(см. приложение №1);

5.16. Фрагмент главного (южного) фасада. Предмет охраны - первоначальное окно.

| 7.4 | Демонтировать остекление балконов. Восстановить первоначальный рисунок оконных переплетов и балконных блоков по документации, согласованной в установленном порядке. | до начала работ на фасадах | |

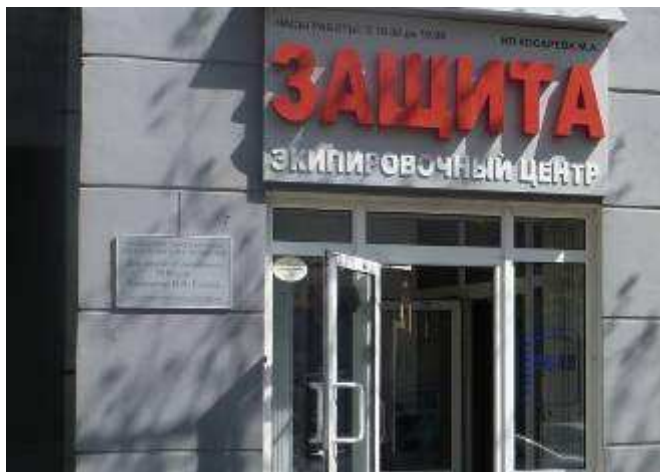
5.20. Фрагмент главного (западного) фасада.  
Размещение информационной надписи и  
наружной рекламы.

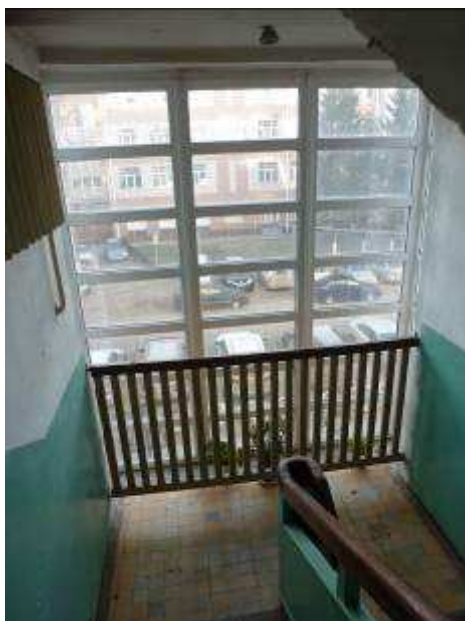
ж) лестницы: в жилых секциях здания организованы 4 лестничные клетки. Лестницы двухмаршевые с поворотом на 180°: ступени - из мозаичного бетона по металлическим оштукатуренным косоурам, наблюдаются дефекты ступеней на ходовых, глухие окрашенные экраны ограждений и поручни - деревянные. Общее состояние элементов лестниц удовлетворительное. На дворовом (северном) фасаде установлены вертикальные марши и скобы металлической пожарной лестницы. Общее состояние лестниц удовлетворительное.

5.21 Вид лестничной клетки.

| 7.5 | Текущий ремонт помещений (в том числе лестничных клеток). | по мере необходимости | |

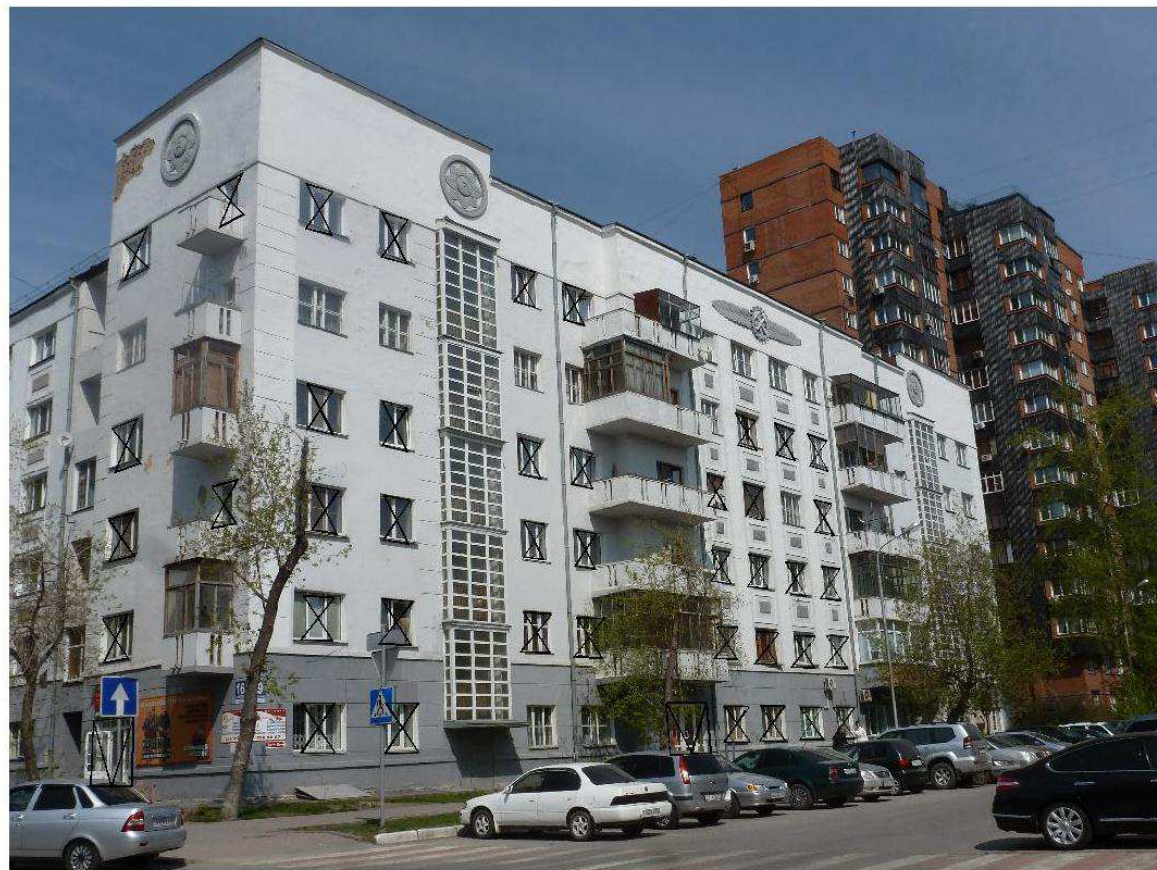
Главный южный фасад

Заполнение проема без сохранения первоначального облика

Устройство входа в оконном проеме

Размещение наружного блока кондиционера, материалы согласования которого в архиве НГЦ отсутствуют

установка рольставен в проемах

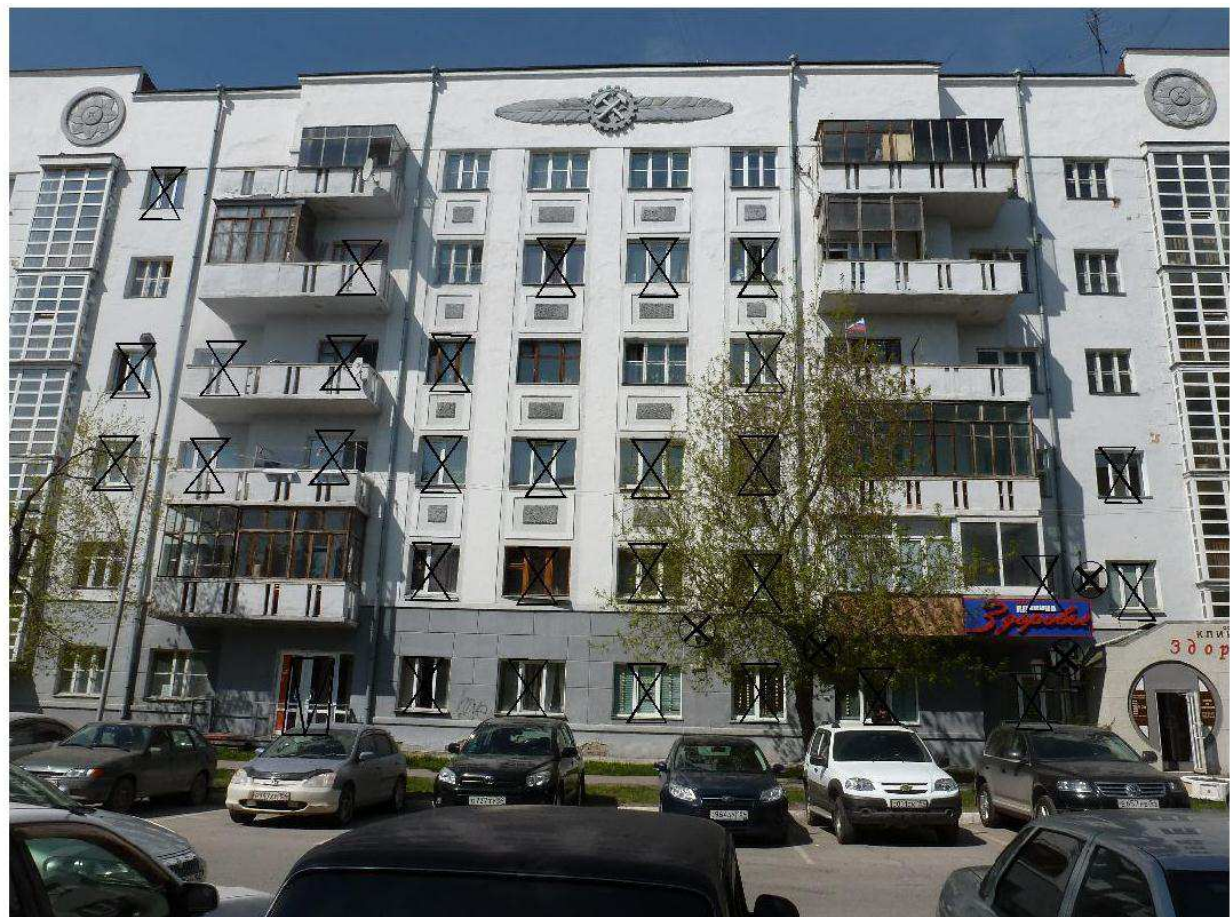
Главный южный фасад

Заполнение проема без сохранения первоначального облика

Устройство входа в оконном проеме

Размещение наружного блока кондиционера, материалы согласования которого в архиве НГЦ отсутствуют

установка рольставен в проемах

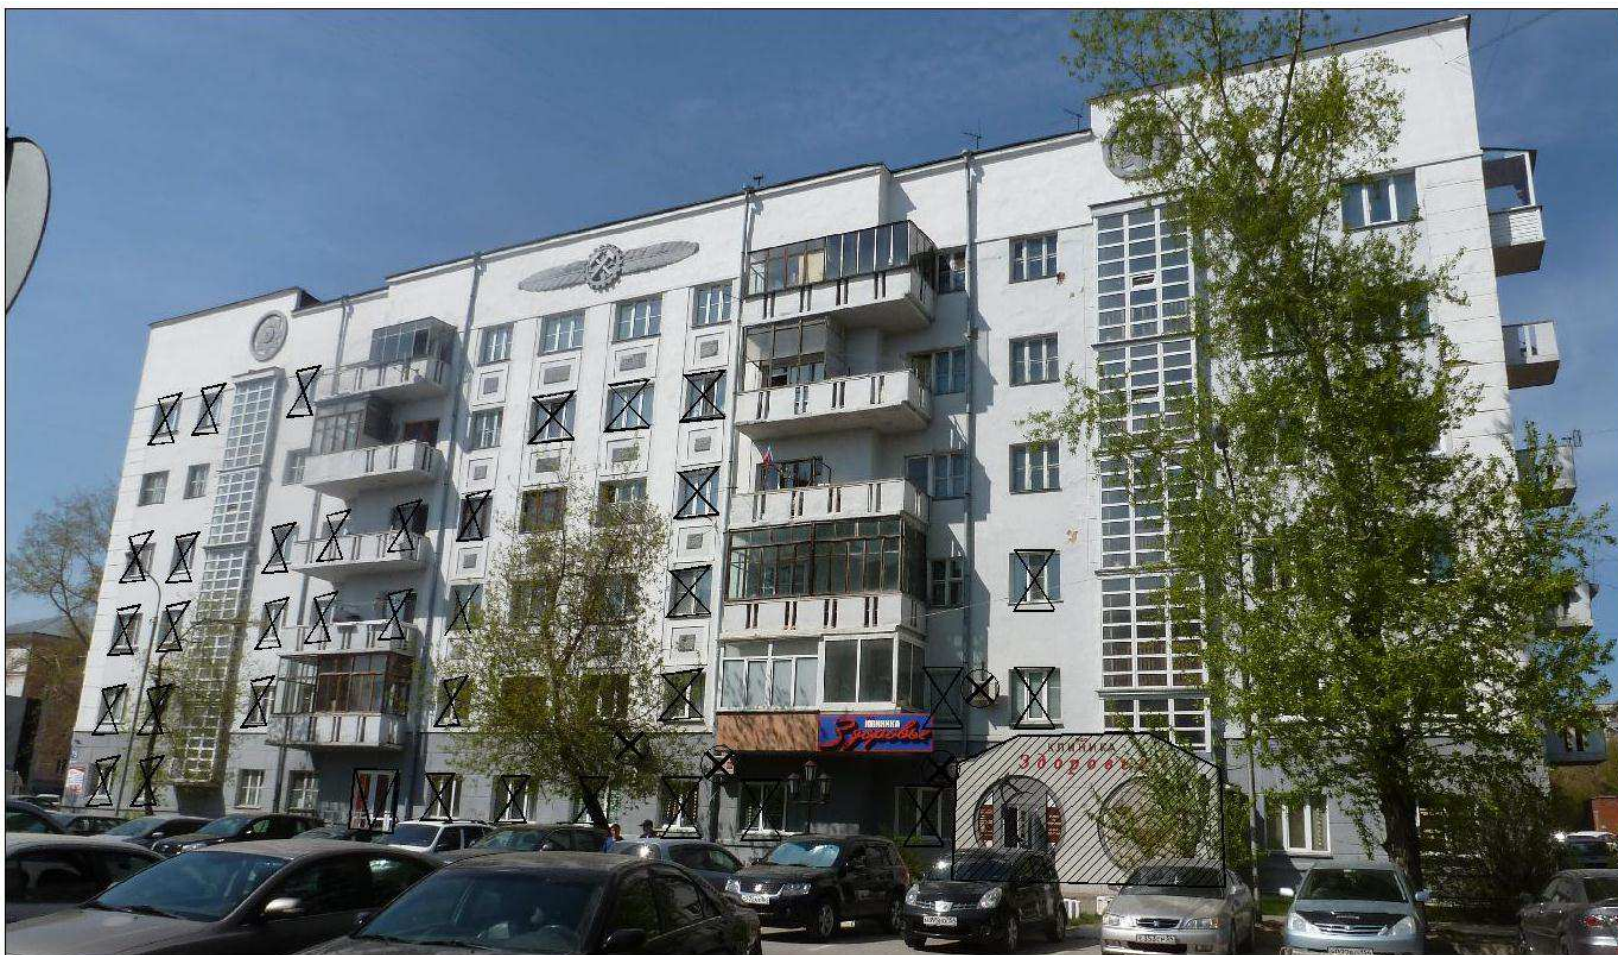
Главный южный фасад

Заполнение проема без сохранения первоначального облика

Устройство входа в оконном проеме

Размещение наружного блока кондиционера, материалы согласования которого в архиве НПЦ отсутствуют

установка рольставен в проемах

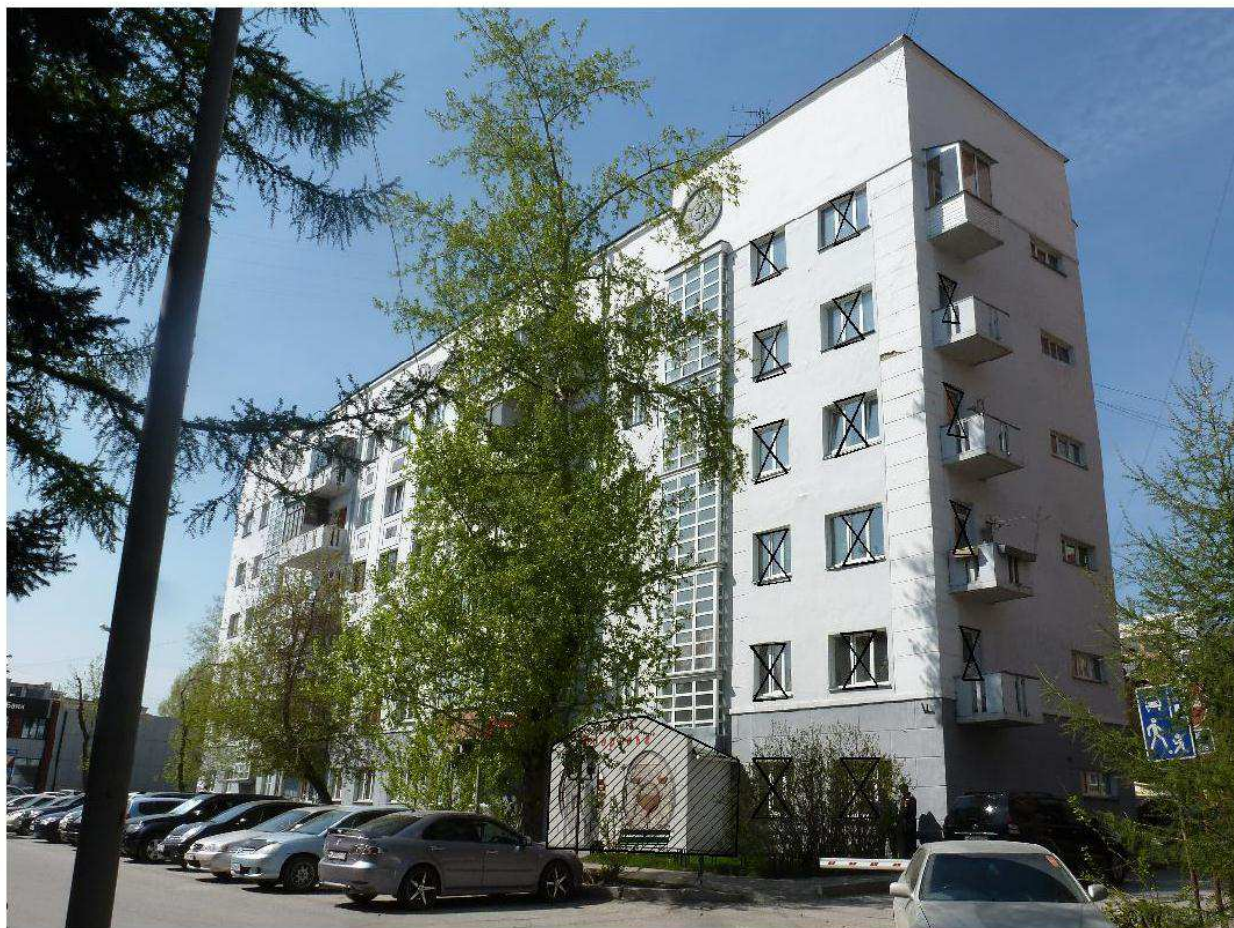
Главный южный фасад

*Заполнение проема без сохранения первоначального облика*

*Устройства входа в оконном проеме*

*Размещение наружного блока кондиционера, материалы согласования которого в архиве НПЦ отсутствуют*

*установка рольставен в проемах*
