## **А К Т**

**технического состояния объекта культурного наследия регионального значения «2-этажный деревянный жилой дом», расположенном по адресу: г.Куйбышев, Новосибирская область, ул.Краскома,14, включенного в единый государственный реестр объектов культурного наследия (памятников истории и культуры) народов Российской Федерации (далее – Реестр), по состоянию на 05.10.2016.**

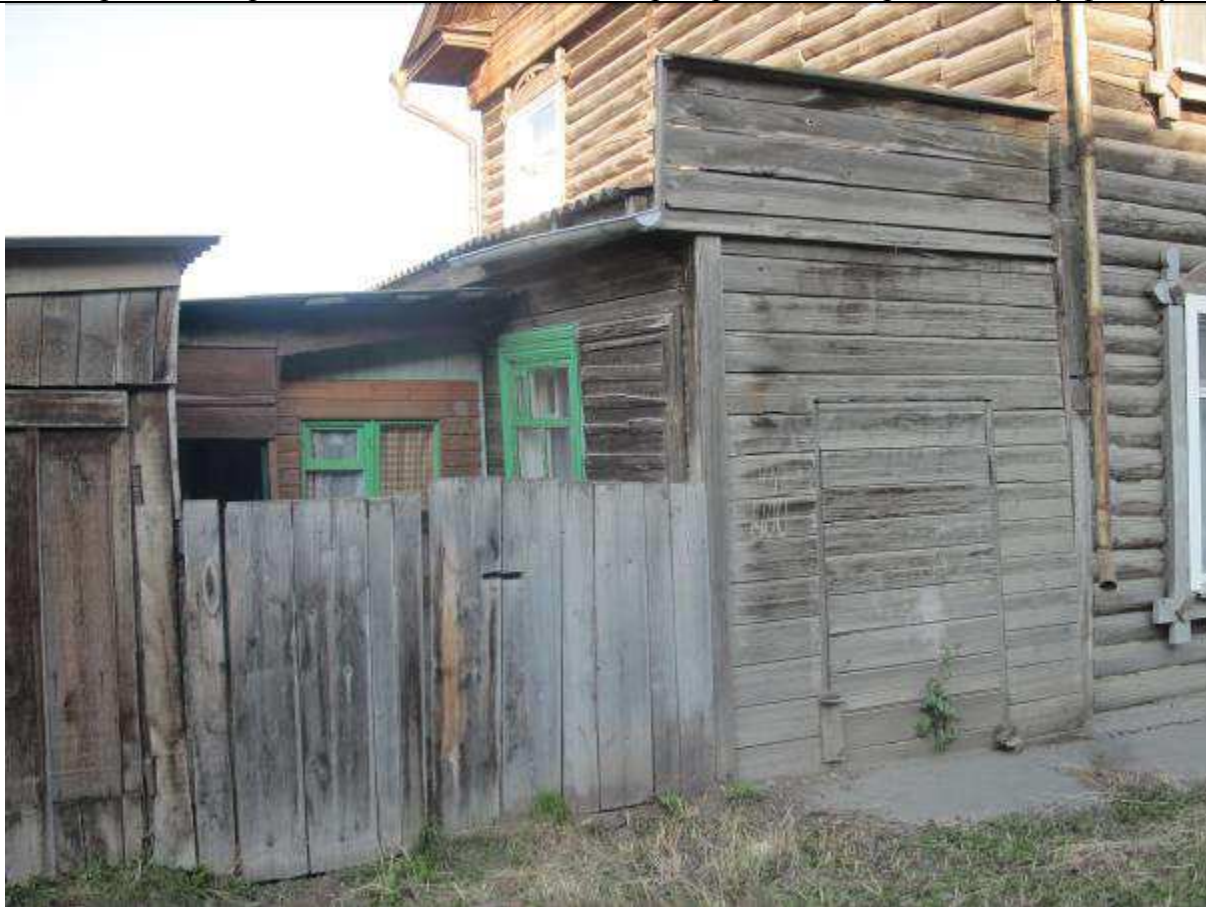
4.4. заложен дверной проем в одноэтажной пристройке юго-западного фасада (фото 8);

8. Фрагмент первоначальной одноэтажной пристройки к северо-западному фасаду

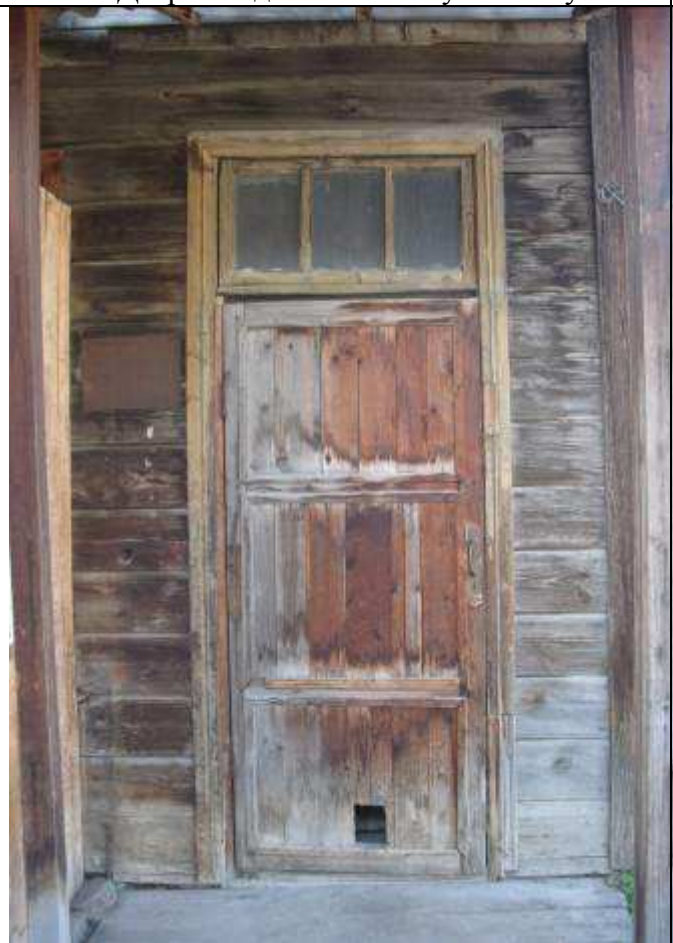
9. Дверь входа в лестничную клетку

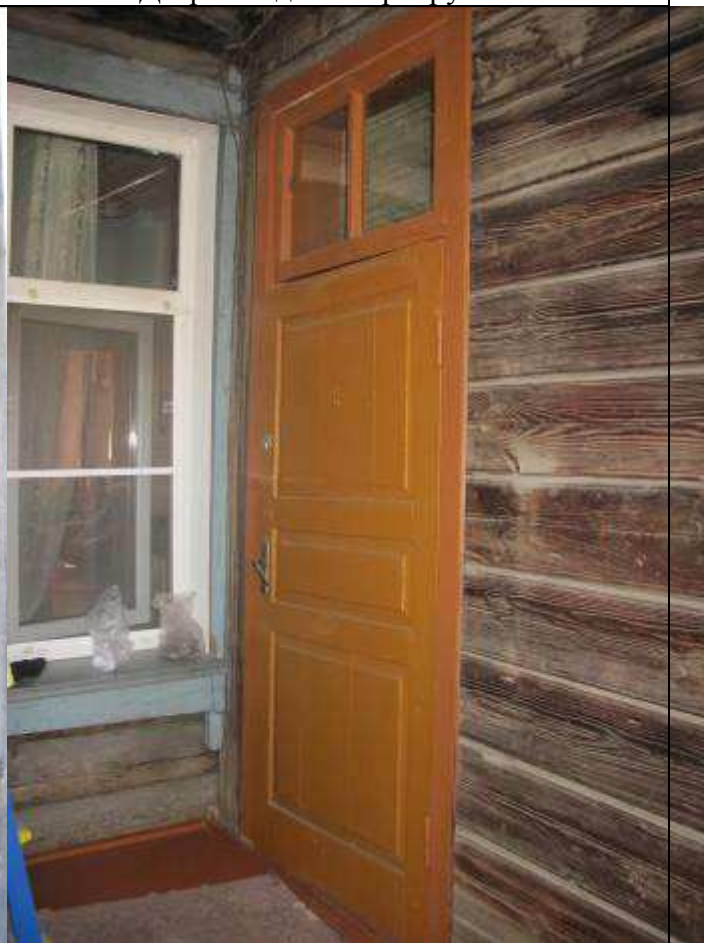
10. Дверь входа в квартиру 1 этажа

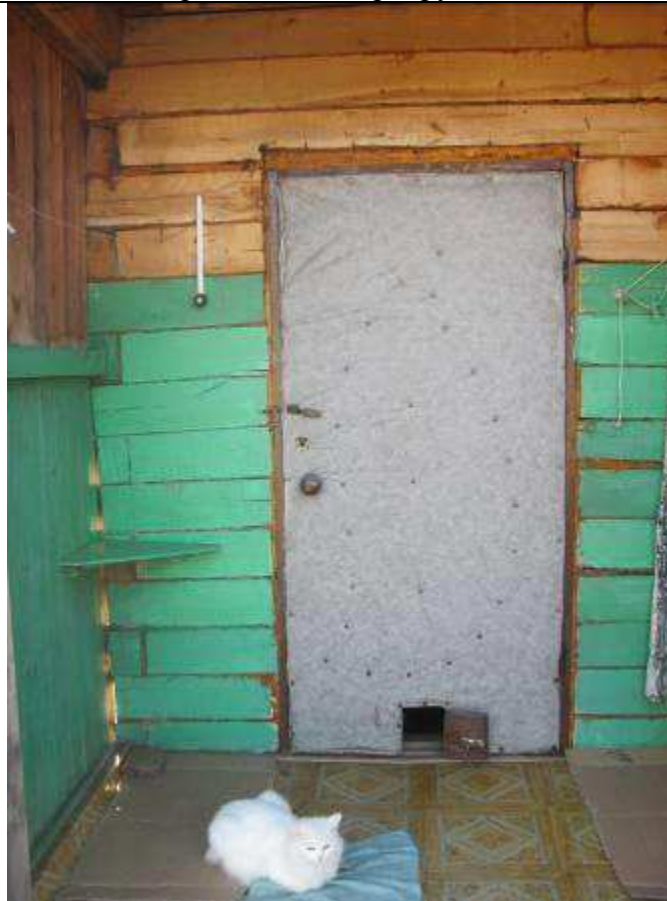
Двери наружные в здании деревянные одностворчатые, разнообразного оформления, в основном филенчатые, деревянные, окрашенные (фото 9,10). Полотна некоторых дверей обшиты дерматином, оцинкованным железом (фото 11,12). Дверные коробки несколько перекошены, полотна неплотно входят в притвор. У некоторых наружных дверей в нижней части блоков, наличников и полотен трещины, отшелушивание окрасочного слоя. Двери в холодных помещениях пристройки дощатые плотницкие на шпонках, неокрашенные (фото 13). Двери внутренние в квартирах современные. Двери в удовлетворительном состоянии.

11. Дверь входа в квартиру 1 этажа.

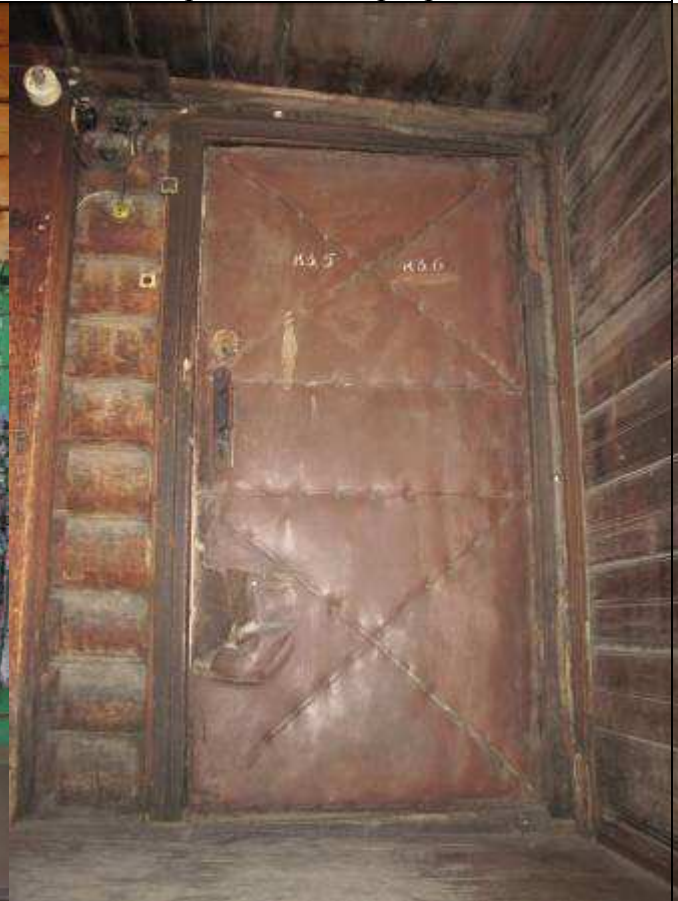
12. Дверь входа в квартиры 2 этажа.

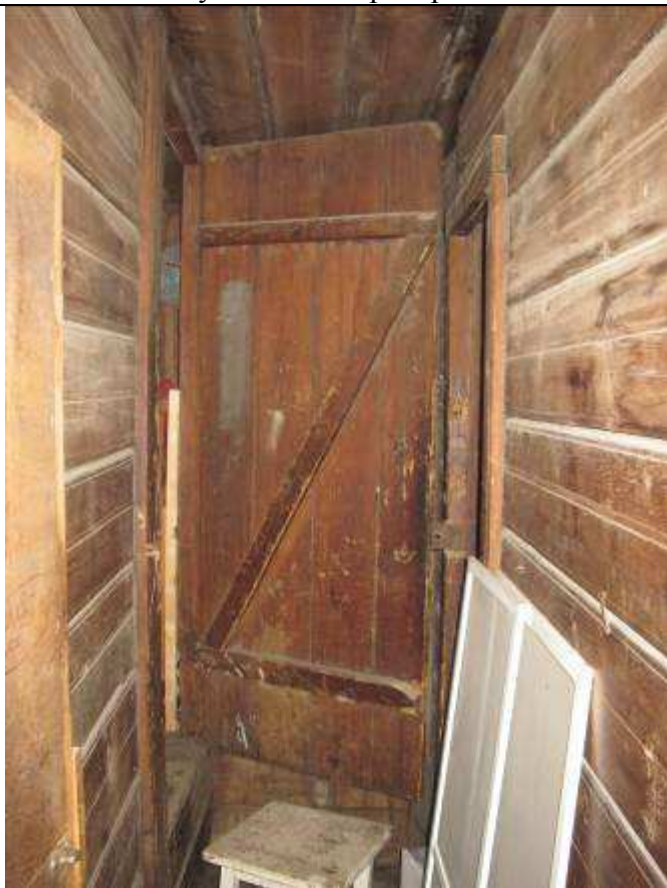
13. Дверь подсобного помещения в двухэтажной пристройке

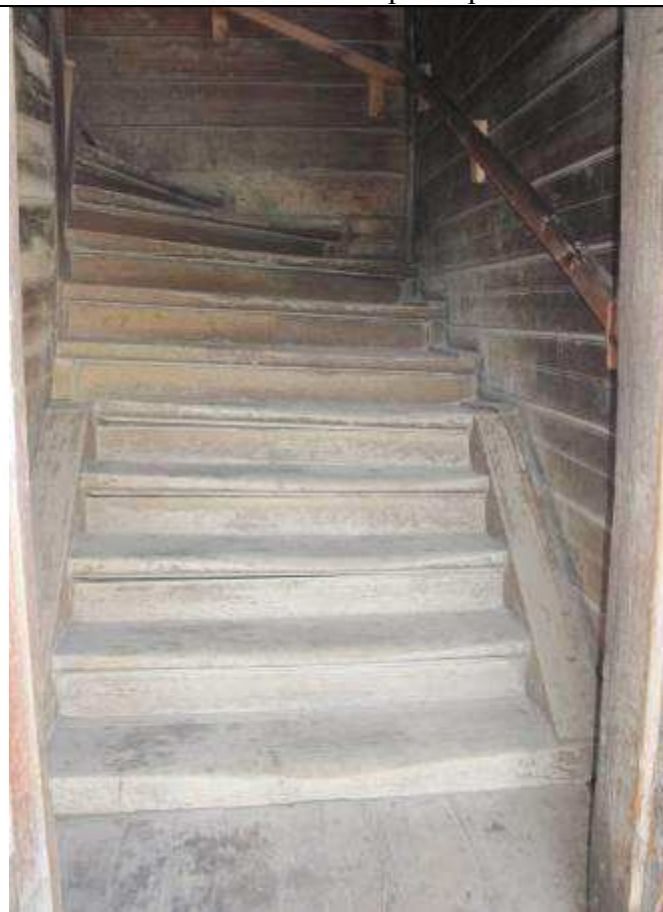
ж) Лестницы: лестница общего пользования, деревянная, неокрашенная, двухмаршевая с поворотом на 90° и забежными ступенями. Дерево проступей имеет потертости и трещины в ходовой части. Наблюдаются общее отклонение ступеней от горизонтали, сквозные щели между проступями и подступенками (фото 19,20). Перила деревянные, простые, закрепленные на стенах. Состояние лестницы неудовлетворительное.

19. Лестничный марш первый

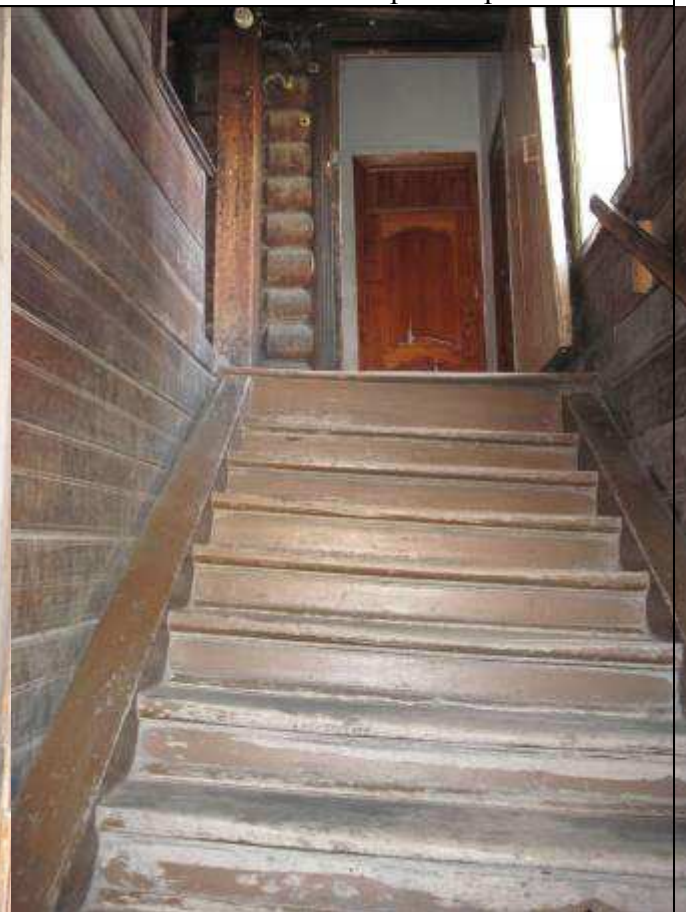
20. Лестничный марш второй.

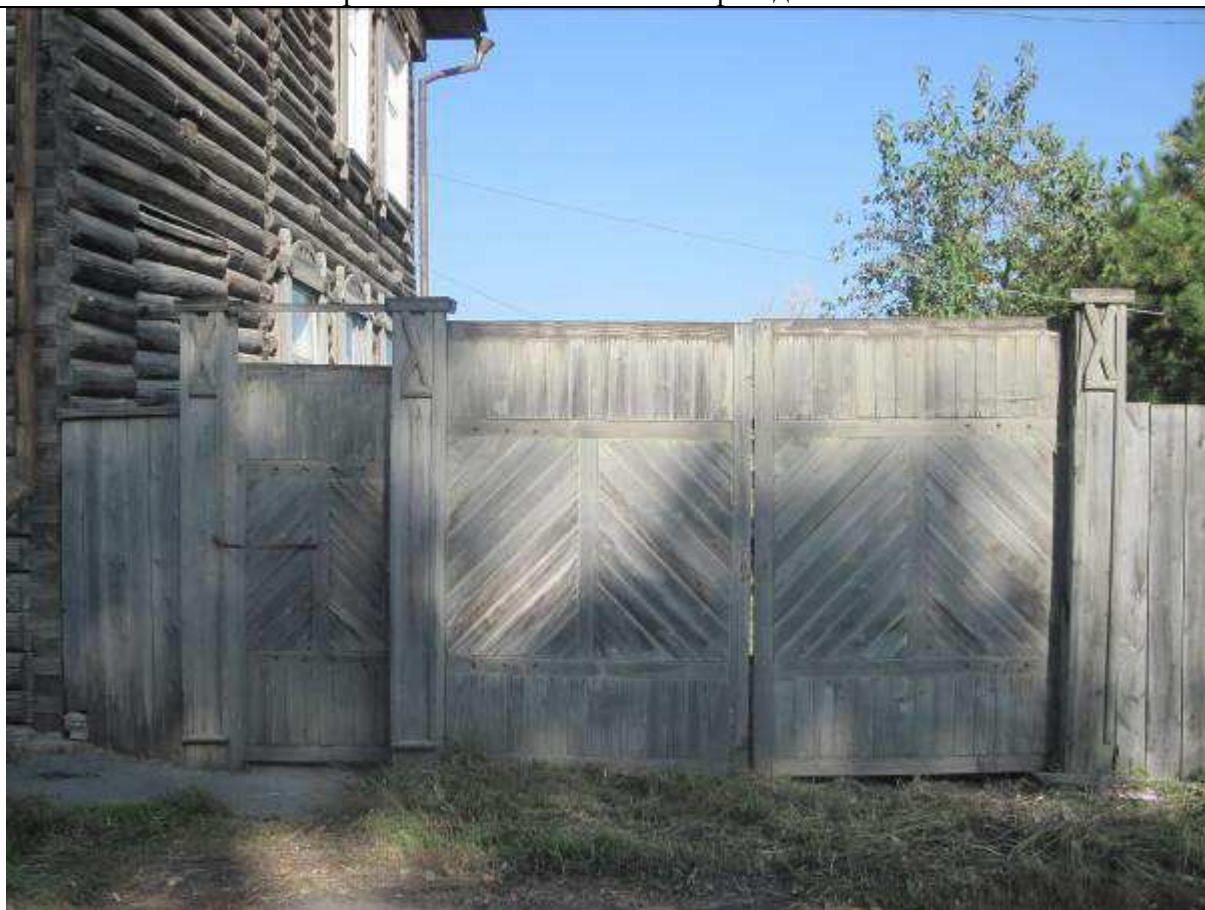
3.5. Сад, парк, двор, ворота и ограда: жилой дом имеет внутренний двор образованный деревянным забором и хозяйственными постройками. Ворота дома деревянные современные, изготовленные по образцу сохранившихся, неокрашенные (фото 21,22). На правом столбе ворот повреждена декоративная накладка. Состояние ворот, калитки и территории удовлетворительное.

21. Ворота и калитка на главном фасаде Памятника

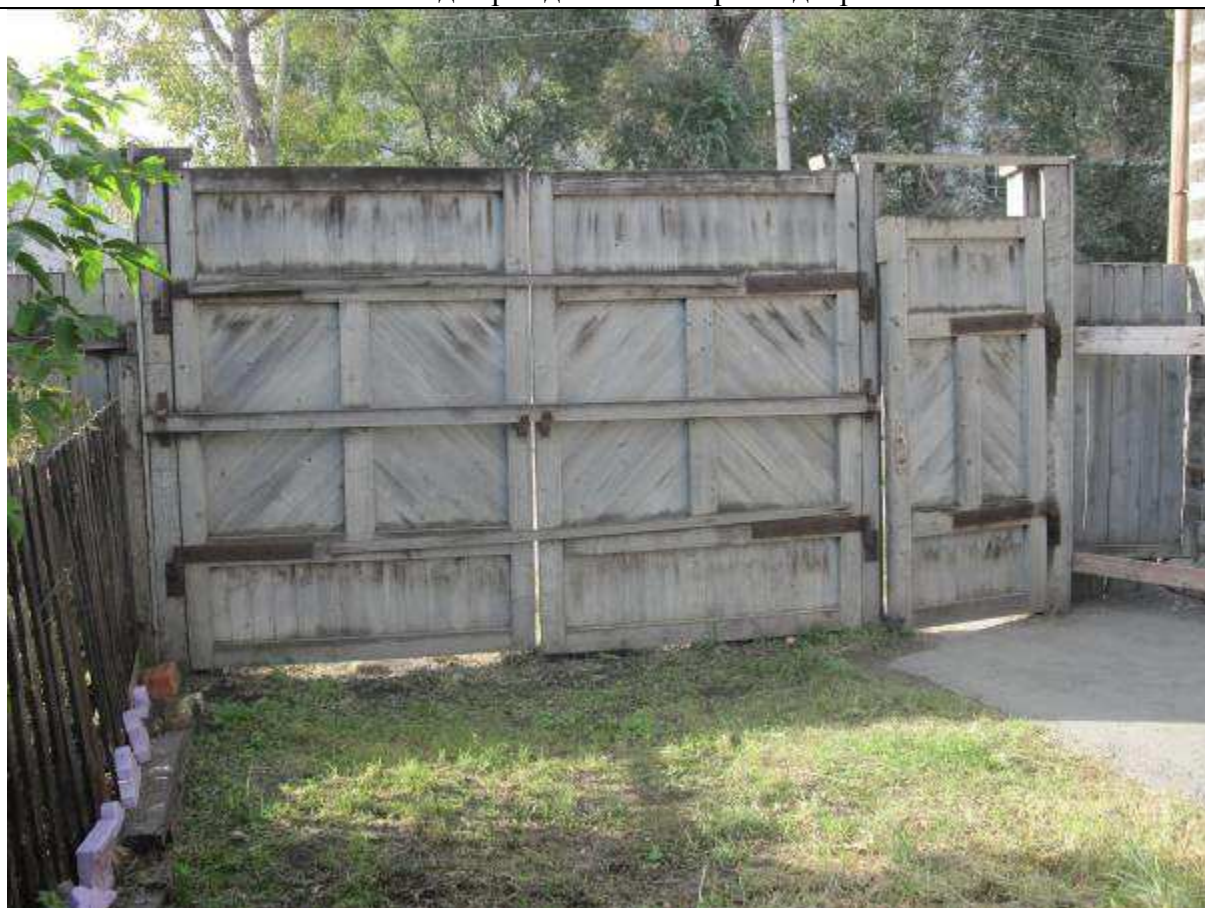
22. Вид ограждения со стороны двора

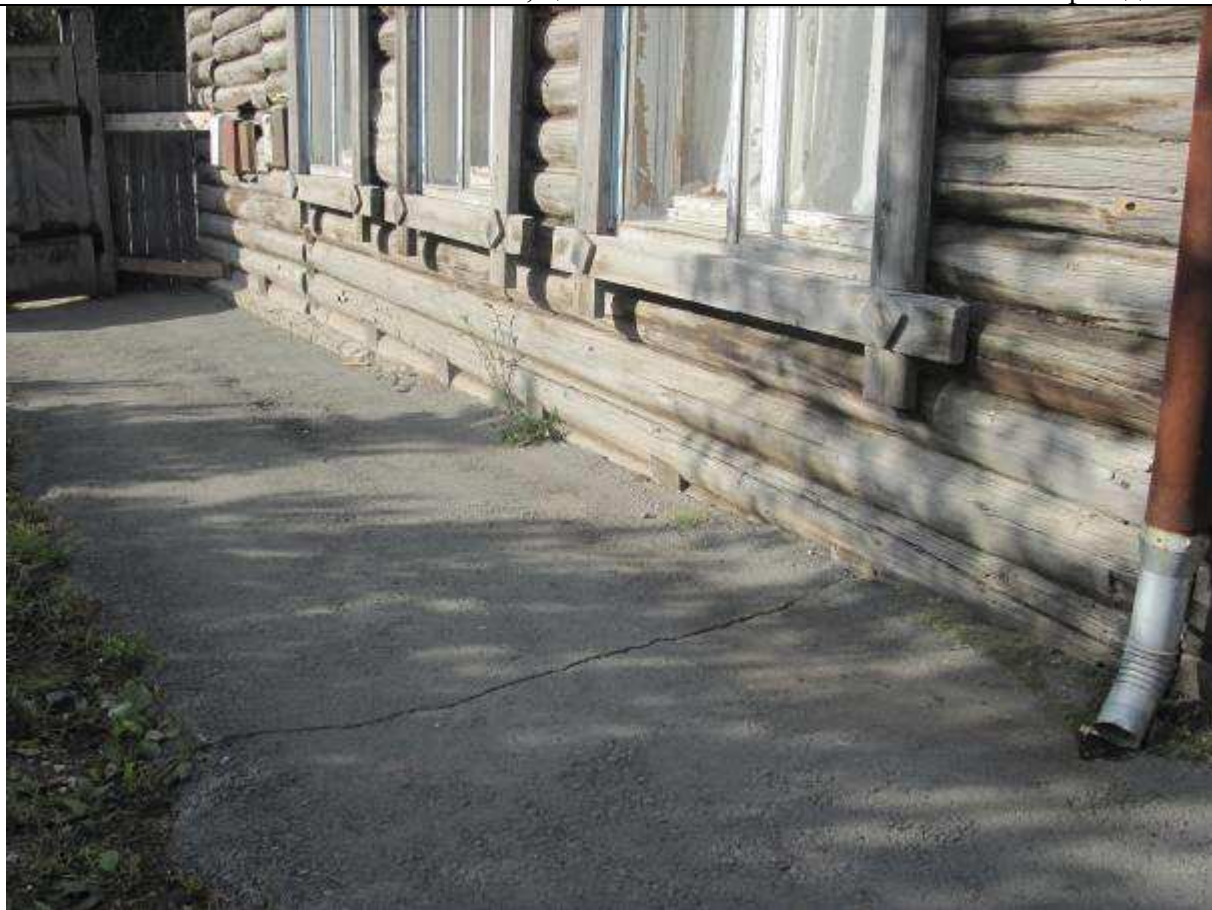
23. Состояние нижней части стен, цоколя и отмостки на юго-восточном фасаде

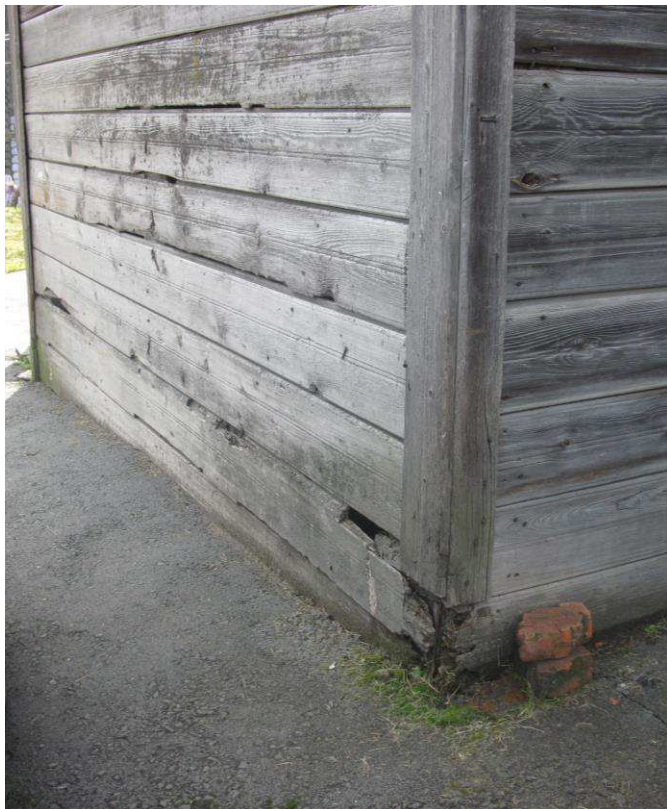
г) Стены: бревенчатые стены основного объема дома, рубленые в лапу, с западной стороны северо-восточного фасада в уровне первого этажа выпучены (фото 25). В остальном стены сруба в удовлетворительном состоянии. Стены одноэтажной и двухэтажной пристроек каркасно-щитовые с каркасом из бруса и обшивкой профилированными досками. Наблюдается общее отклонение двухэтажной конструкции по горизонтали к северу, отсутствие плотного примыкания стен пристроек к срубу дома. В нижней части стен доски обшивки имеют трещины, следы гнили (фото 24). Состояние стен пристроек в нижней части

24. Дефекты нижней части стен двухэтажной пристройки

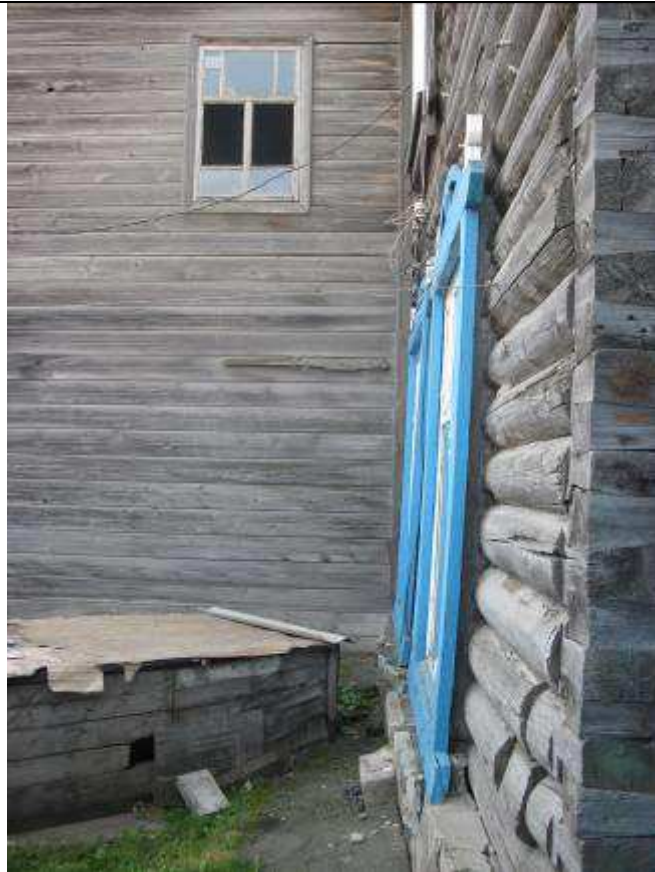
е) Окна и двери: окна прямоугольные. 9 окон сохранили деревянные переплеты. Окна раздельные, глухие, с наружной стороны неокрашенные, подоконники деревянные, подоконные отливы снаружи отсутствуют. Две оконные коробки на 1 этаже северо-восточного фасада выпучены (фото 25). У деревянных окон первого этажа нижний брус переплетов и подоконники имеют отслаивание окрасочного слоя, следы гнили (фото 27). Деревянные окна первого этажа в неудовлетворительном состоянии. Деревянные окна второго этажа в удовлетворительном состоянии. Другие окна современные со стеклопакетами, пластиковыми переплетами и подоконниками, с оцинкованными отливами снаружи. Большинство пластиковых переплетов повторяют рисунок сохранившихся рам. Небольшие окна в пристройке устроены для освещения подсобных помещений. Одно окно семистекольное (фото 25). Окна пристройки прямоугольные, деревянные, одинарные, глухие, неокрашенные. Древесина переплетов расслаивается, отсутствует почти половина стекол. Четыре оконных проема заложены бревнами. Окна в удовлетворительном состоянии.

25. Окно пристройки. Дефекты стен и окон в западной части северо-восточного фасада.

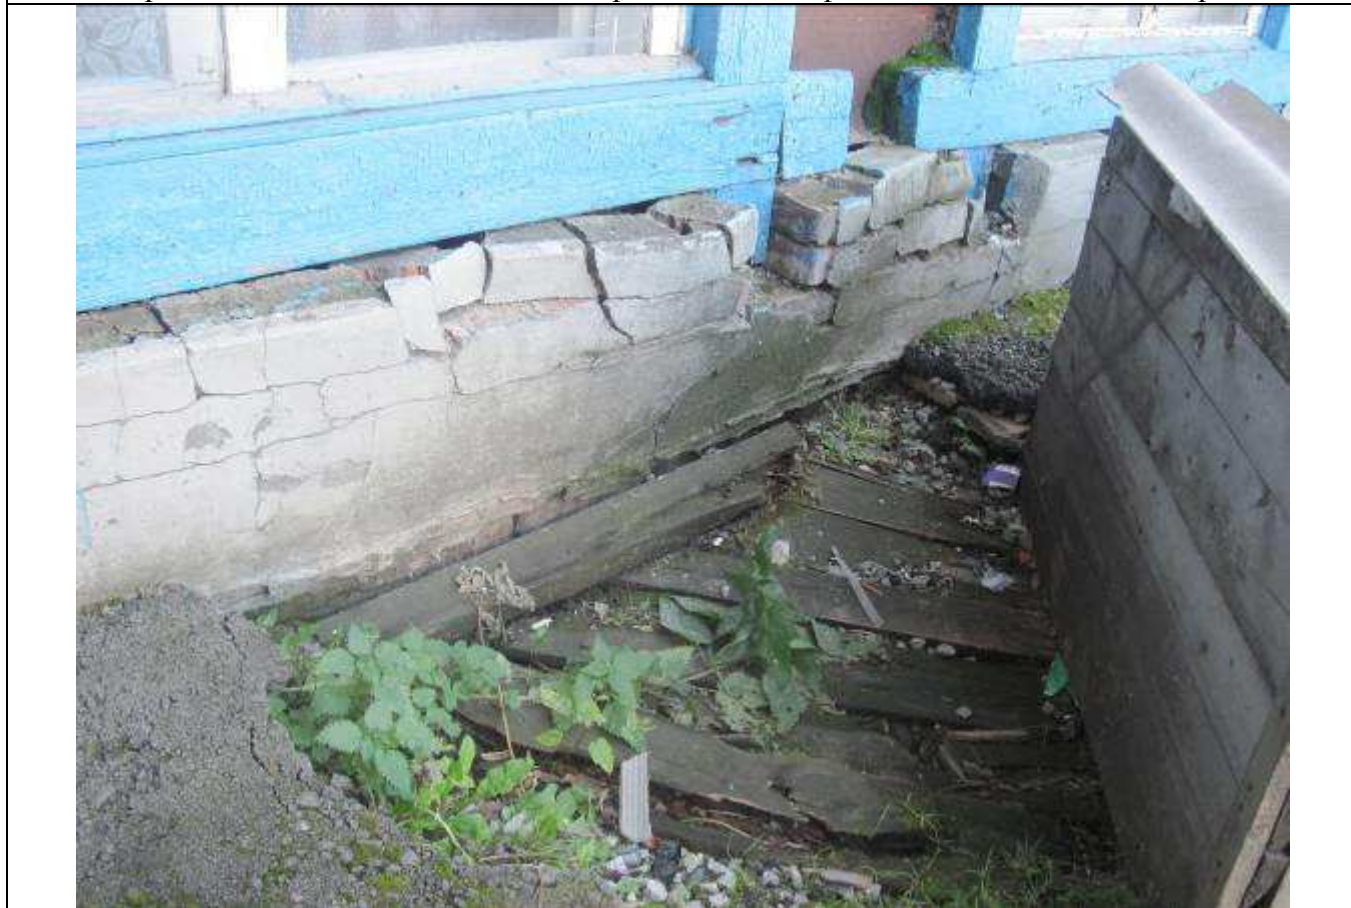
б) Фундаменты: кирпичные, ленточные. Из-за отсутствия доступа в подполье, визуально определить состояние кладки фундаментов невозможно. Выпучивание кладки цоколя на северо-восточном фасаде, в месте ввода теплотрассы и общий наклон двухэтажной пристройки – лестничного тамбура, свидетельствуют о возможных дефектах фундамента в этой части (фото 26). Состояние фундаментов удовлетворительное.

в) Цоколи и отмостки около них: первоначальный кирпичный цоколь полностью скрыт культурным слоем. На центральном фасаде от цоколя остался лишь ряд кирпичной кладки. На других фасадах цокольная часть - низ деревянных стен, так же частично скрыт землей. На северо-восточном фасаде здания, в месте ввода в здание теплотрассы, нижний венец сруба обложен кирпичом. На этом участке наблюдаются трещины, выпучивание и прогиб кладки (фото 26). Цоколь в неудовлетворительном состоянии. Отмостка из асфальтобетона в удовлетворительном состоянии.

26. Фрагмент нижней части стены северо-восточного фасада. Место ввода теплотрассы.

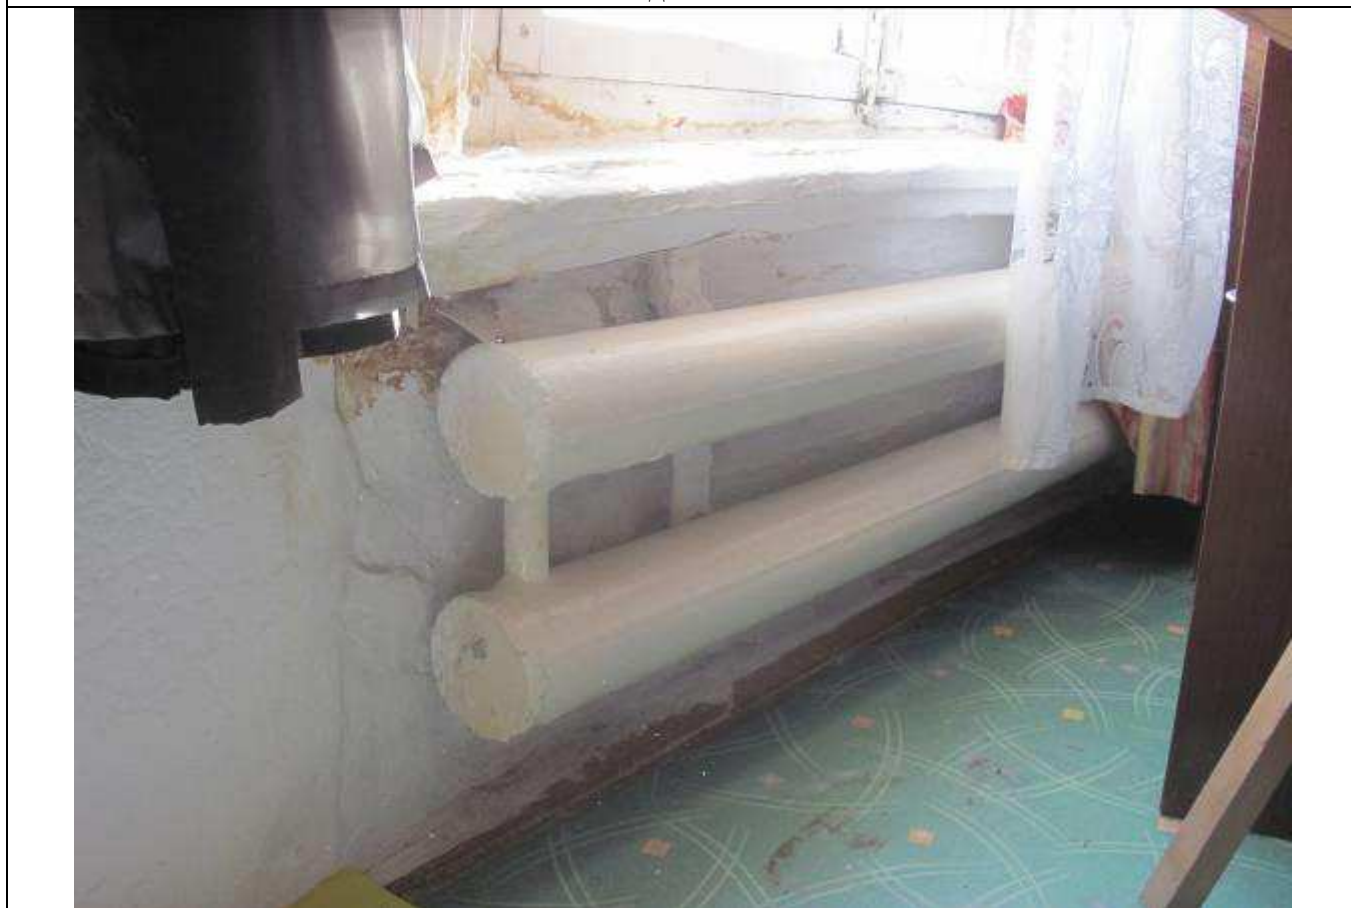
27. Состояние окон и подоконной части стен 1 этажа.

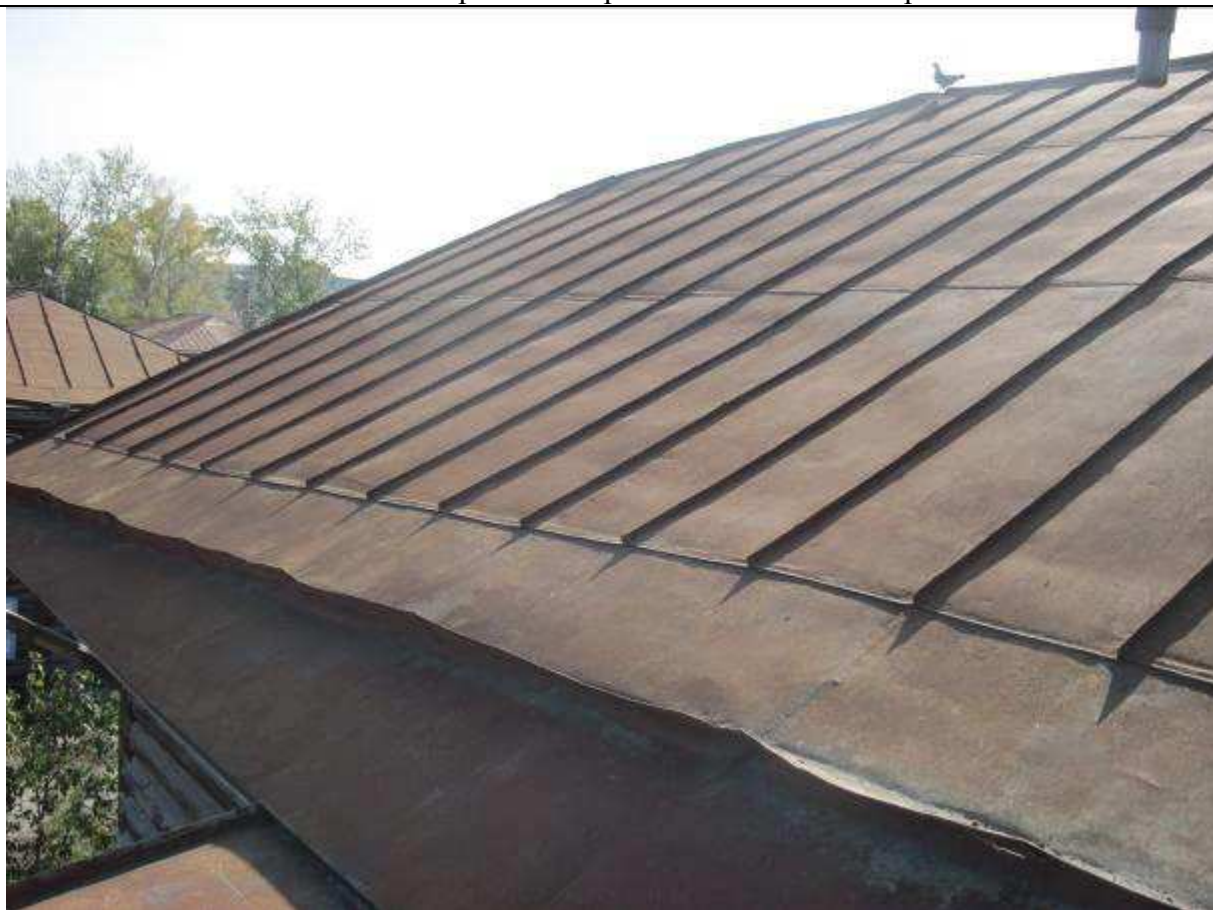
28. Состояние кровли северо-восточного свеса крыши

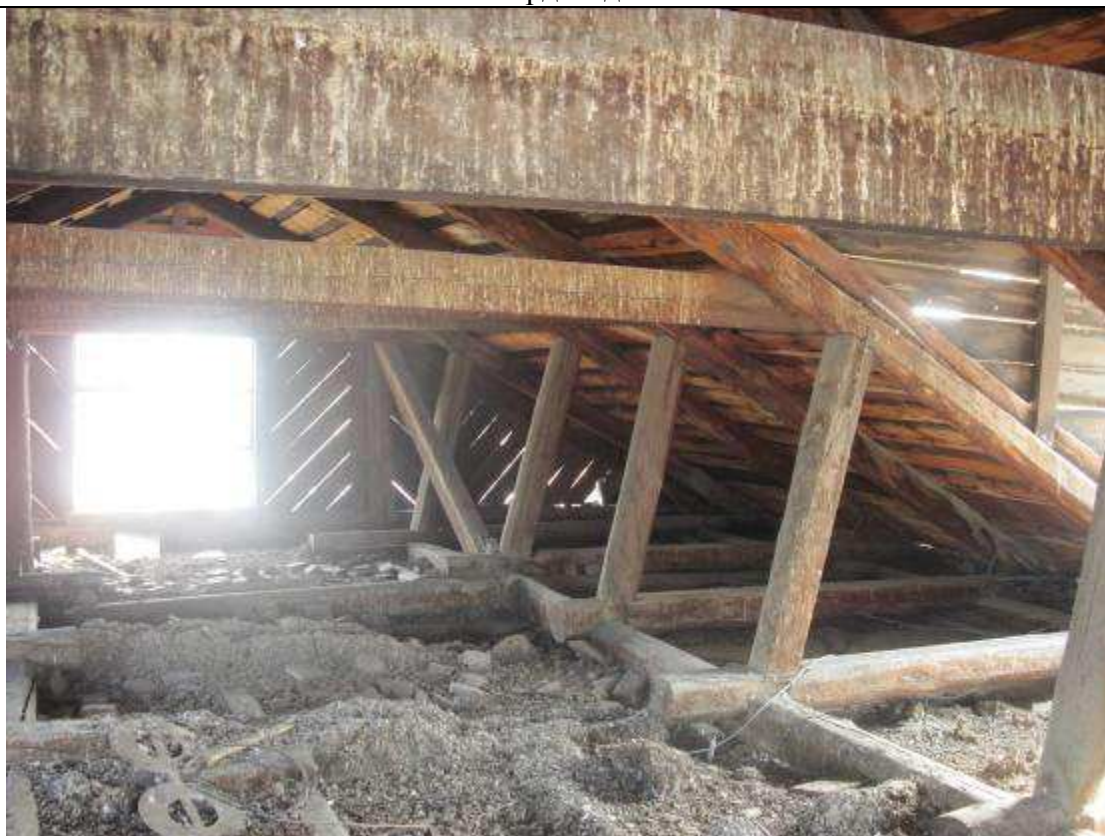
д) Крыша (стропила, обрешетка, кровля, водосточные желоба и трубы): Крыша основного объема памятника полувальмовая, чердачная, стропила висячие из брусьев, обрешетка из досок с прозорами (фото 30). На торцах крыши трапециевидные фронтоны с оконными проемами из 12 стекол. Фронтоны обшиты тесом в елочку, на юго-восточном фронте отсутствует одна короткая доска обшивки (фото 18). Отсутствует два стекла в юго-восточном слуховом окне. На юго-западном и северо-восточном свесах кровли симметрично расположены слуховые окна с лучковым завершением кровли (фото 16,17). На слуховом окне, обращенном в сторону двора, отсутствуют четыре стекла, через этот проем осуществляется выход на крышу. Крыша двухэтажной пристройки односкатная, с наслонными стропилами из бревен, обрешетка из досок с прозорами. Отсутствует плотное примыкание конструкции крыши двухэтажной пристройки к срубу дома (фото 29). Кровля дома, двухэтажной пристройки и слуховых окон фальцевая, из черного кровельного железа, окрашенная. Окрасочный слой отшелушивается. Состояние деревянных конструкций крыши и кровли удовлетворительное. Водосточные трубы современные из черного кровельного железа, окрашенные. Окрасочный слой отшелушивается, но в целом состояние труб удовлетворительное. Крыши одноэтажных пристроек первоначальных и самовольных, односкатные, покрытые шифером и оцинкованным профлистом в удовлетворительном состоянии.

30. Чердак дома.

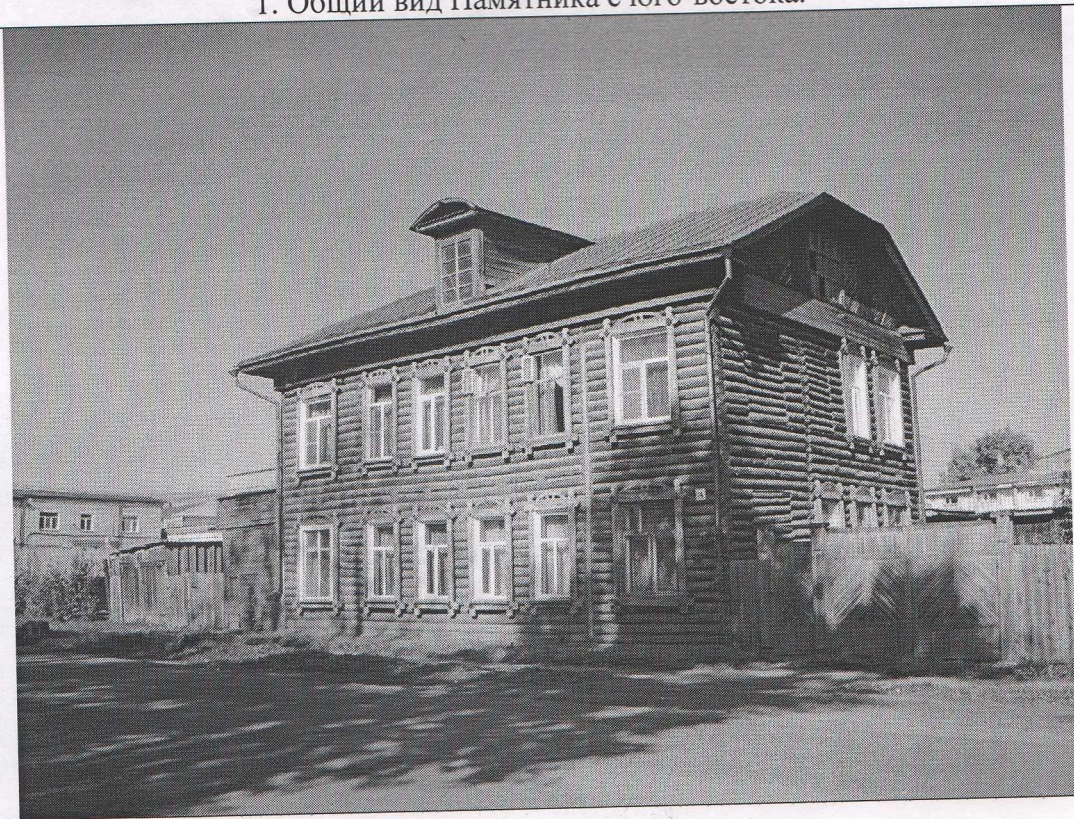
4.3. изменен рисунок переплета окон - утрачено 12-ти стекольное членение заполнения слуховых окон (приложение № 2, фото 1; 3);

4.7. четыре оконных проема утрачены, но на дату постановки на государственную охрану окна уже отсутствовали (приложение № 2, фото 1; 2; 3).

1. Общий вид Памятника с юго-востока.

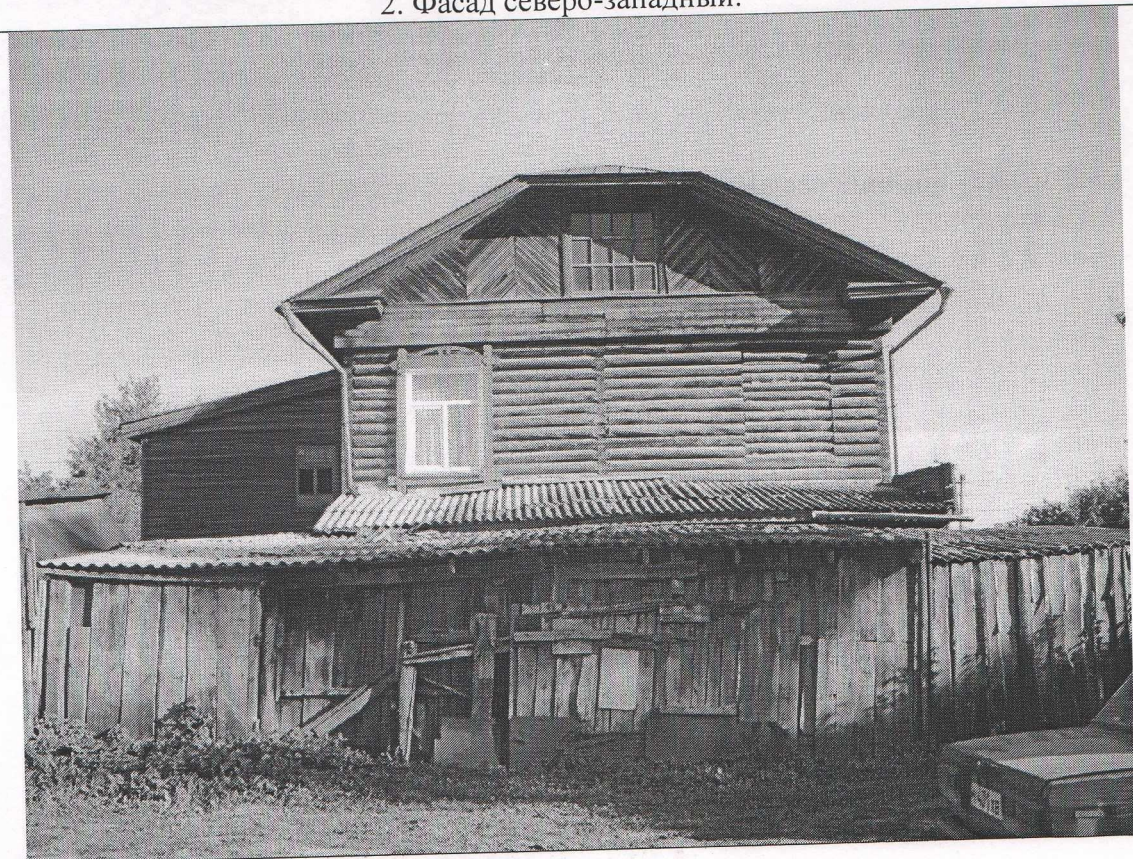
4.1. северо-западный фасад искажен одноэтажными пристройками (согласование в архиве НПЦ отсутствует) (приложение № 2, фото 2);

4.5. изменены габариты оконного проема в одноэтажной пристройке на северо-западном фасаде (согласование в архиве НПЦ отсутствует) (приложение № 2, фото 1);

2. Фасад северо-западный.

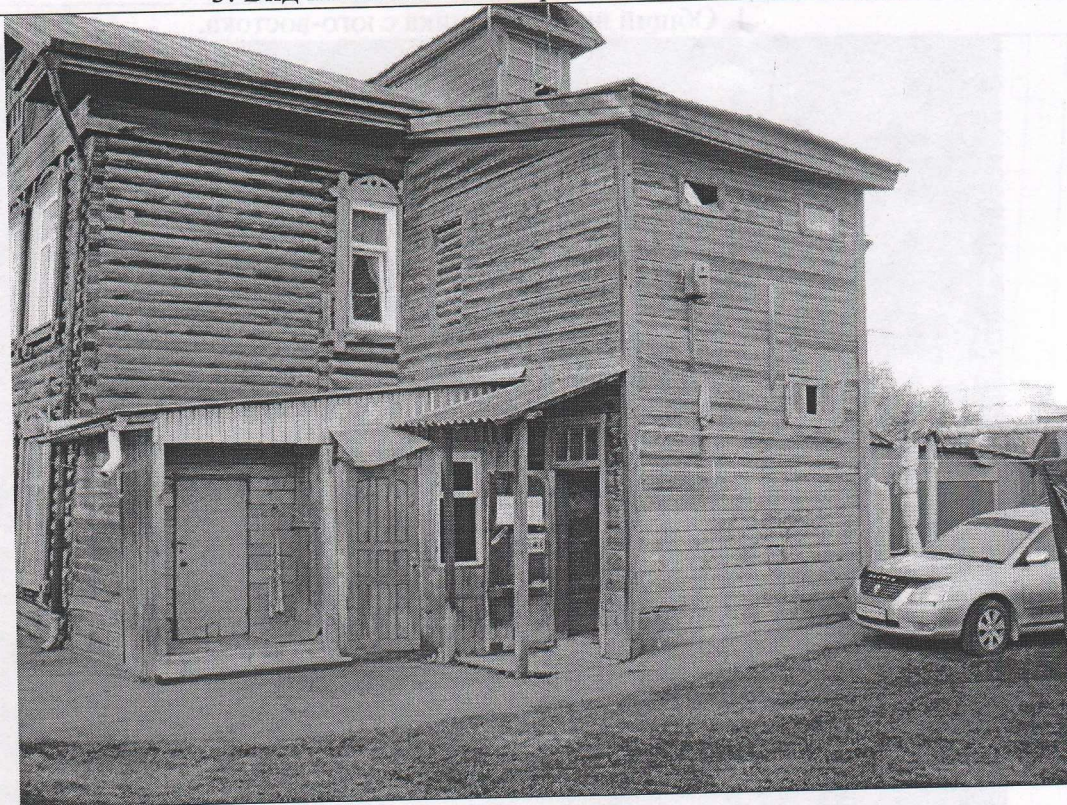
4.2. восточная часть северо-восточного фасада искажена одноэтажными пристройками (согласование в архиве НПЦ отсутствует) (приложение № 2, фото 3);

3. Вид памятника с северо-восточной стороны.
