## **А К Т**

**технического состояния объекта культурного наследия регионального значения «Дом жилой», расположенного по адресу: город Новосибирск, ул. Станиславского, 3, включённого в единый государственный реестр объектов культурного наследия (памятников истории и культуры) народов Российской Федерации (далее – реестр) , и состав (перечень) видов работ по сохранению объекта культурного наследия, включенного в реестр, сроки (периодичность) проведения таких работ с учетом вида данного объекта культурного наследия, его индивидуальных особенностей, физического состояния, функционального назначения и намечаемого использования объекта культурного наследия по состоянию на 13. 03. 2015г.**

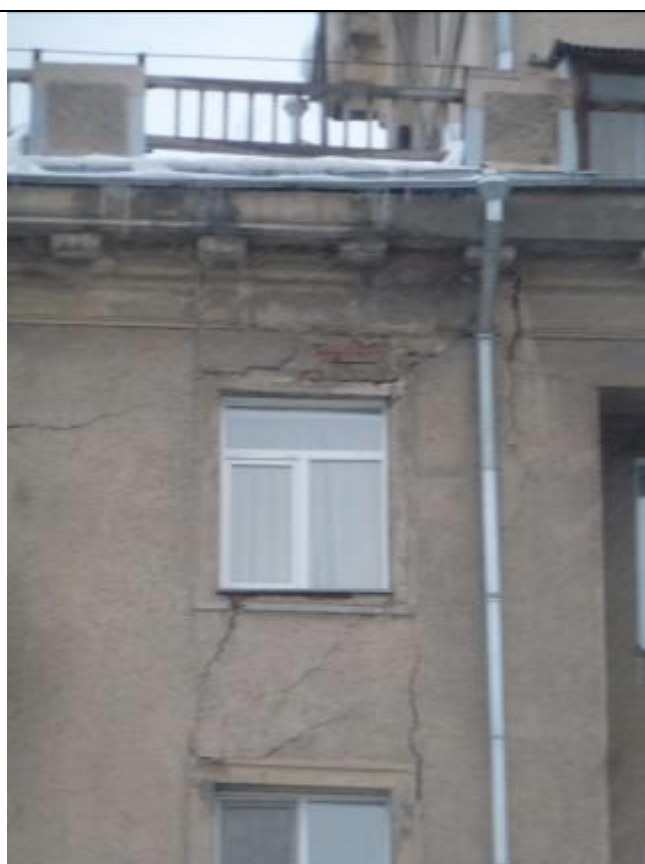
б) фундаменты: под несущими стенами ленточные на естественном основании глубиной заложения до 2.5 м. Выполнены в бутовой кладке из рваного гранитного камня. Визуально наблюдается осадка фундаментов, которая привела к образованию трещин в несущих стенах (на западном и восточном фасадах северного 5-ти этажного объема).

4.3. Фрагмент западного фасада северного крыла. Трещины в уровне 5 этажа.

г) стены: Наружные стены выполнены из глиняного полнотелого кирпича. Со стороны главного и торцевых фасадов оштукатурены и окрашены: в уровне цокольного и 1-го этажа (на северном крыле) облицованы камневидной штукатуркой под руст, выше – гладко оштукатурены с добавлением мраморной крошки. Кладка дворового фасада выполнена «в пустошовку», без облицовки. Осадка фундаментов северного объема привела к деформации продольных несущих стен, которая проявляется сквозными вертикальными и косыми трещинами (на главном и дворовом фасадах) протяженностью от карниза до 1-го этажа шириной раскрытия от 3–5 до 8–10 мм. На главном фасаде северного крыла, в районе примыкания к центральной части здания, раскрытие трещины на 4–5-м этажах достигает 20–25 мм (зафиксировано в 2005 г.: величина раскрытия не изменилась). Некоторые трещины на западном фасаде (на участке от 1-го до 3-го этажа) заделаны раствором, в ходе осмотра раскрытие их не отмечается, что позволяет предположить стабилизацию процесса деформации: требуется инъектирование трещин.

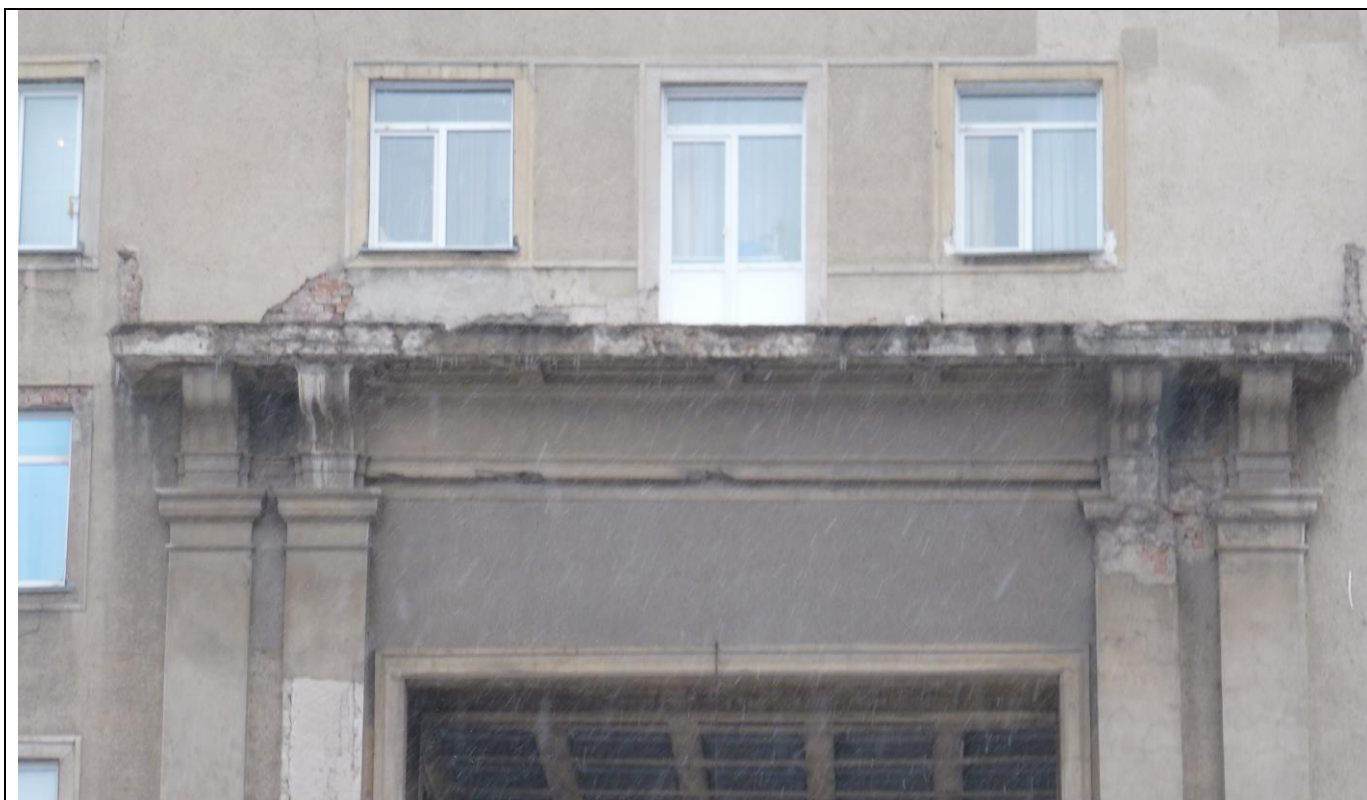
3.3) на главном фасаде (над арочным проездом центрального объема) утрачено ограждение балкона 5-го этажа (металлическая решетка, закрепленная к угловым кирпичным столбикам): в 2014 г. произошло обрушение кладки ограждения балкона;

4.7 Фрагмент центральной части западного фасада. Разрушение балкона 6-го этажа

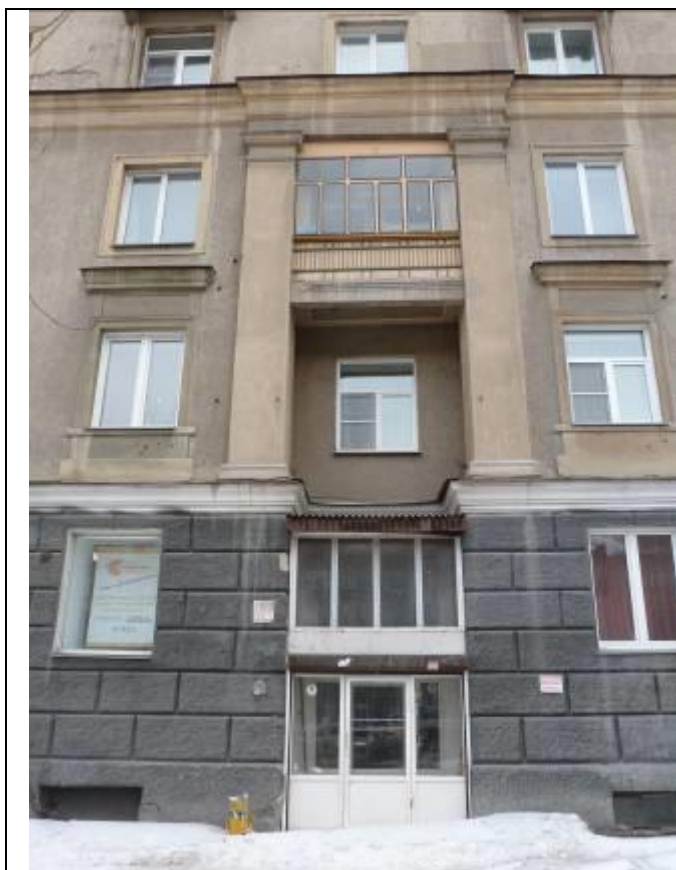
3.4) на главном фасаде искажен внешний облик ниш бывших парадных входов (4 шт. на северном и южном объемах). Все ниши в уровне 1 –го этажа приспособлены под входные узлы для нежилых помещений: в одной нише возведена перегородка по грани наружной стены, в двух нишах выполнено остекление с навесами (материалы согласования с Управлением в архиве НПЦ отсутствуют). Первоначальное заполнение проемов входов утрачено. Лоджии, имеющиеся в верхних уровнях ниш – остеклены.

4.8. Фрагмент главного фасада. Северное крыло.  
Ниша парадного входа в подъезд № 6.

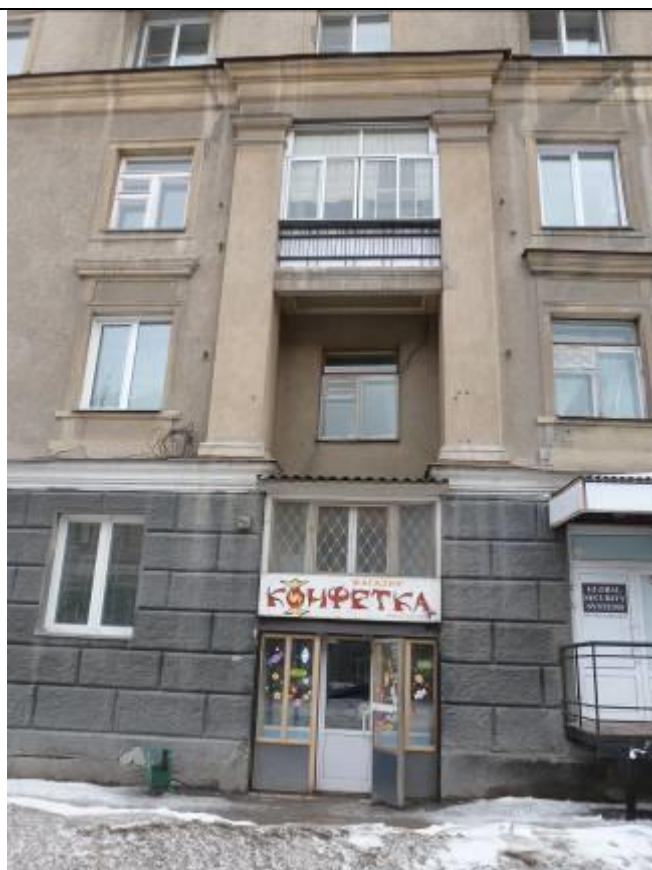
4.9. Фрагмент главного фасада. Северное крыло.  
Ниша парадного входа в подъезд № 5.

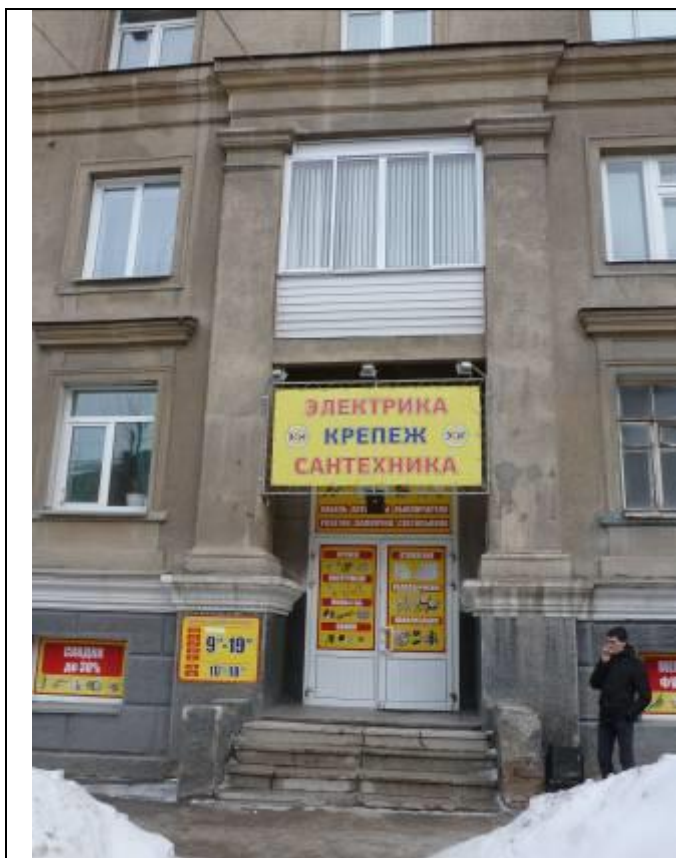
4.10. Фрагмент главного фасада. Южное крыло.  
Ниша парадного входа в подъезд № 2.

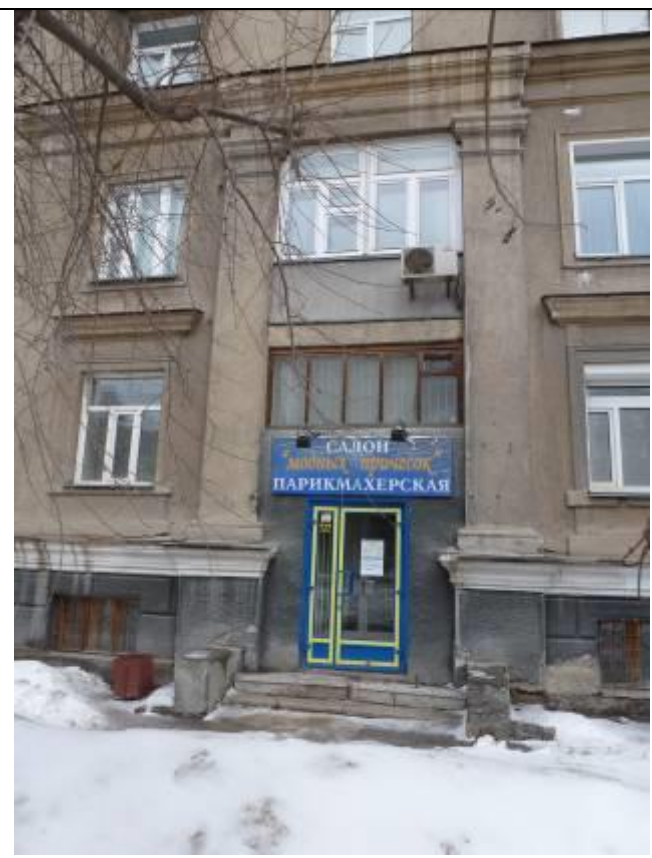
4.11. Фрагмент главного фасада. Южное крыло.  
Ниша парадного входа в подъезд № 1.

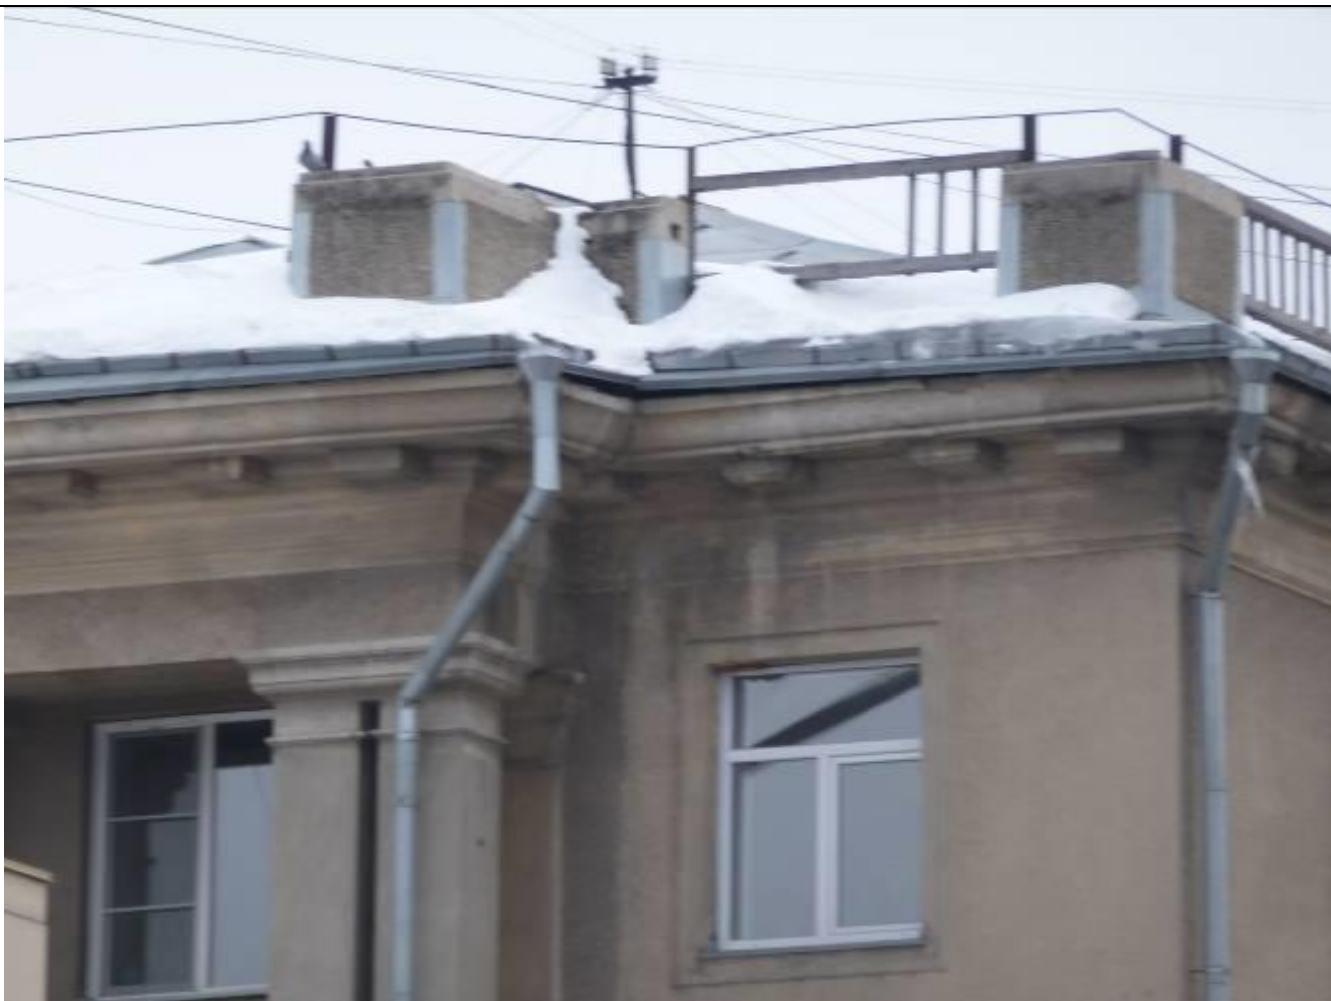
На карнизе и парапетах наблюдаются трещины и локальные отслоения штукатурного слоя. Состояние отдельных элементов крыши удовлетворительное.

4.14. Фрагмент северного фасада. Разрушение ограждения кровли.

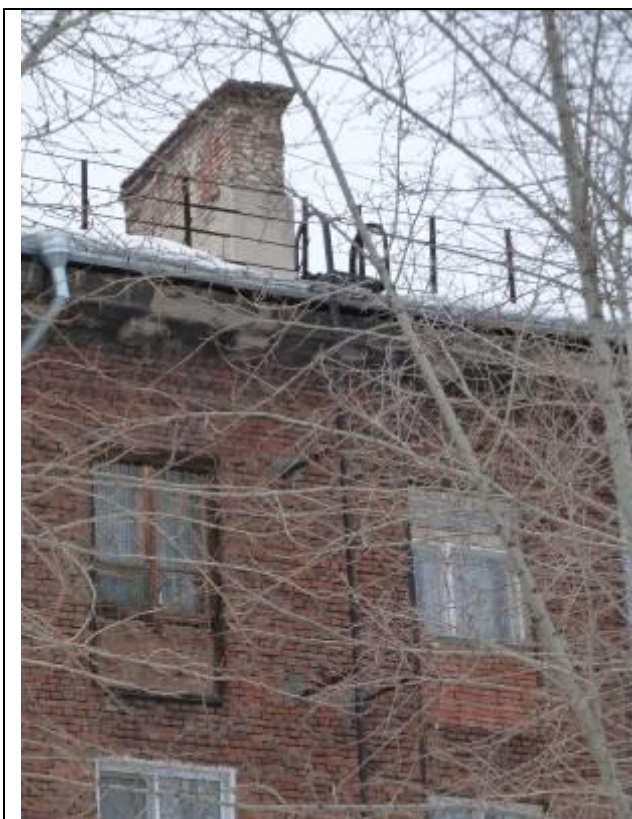
3.2) утрачены «французские балконы» 4–5-го этажей дворового фасада (до 1993 г. – материалы согласования в архиве НПЦ отсутствуют): проемы в нижней части заложены полностью и частично (для 13-ти бывших «балконов» из 15); ограждения проемов сохранились на трех «балконах» над арочным проездом, остальные (12 шт.) отсутствуют, в том числе на проемах, сохранившихся в первоначальных габаритах (2 шт.) на центральном 7-этажном объеме.

4.16. Северное крыло. Фрагмент дворового фасада в уровне 5-го этажа. Проемы утраченных «французских балконов».

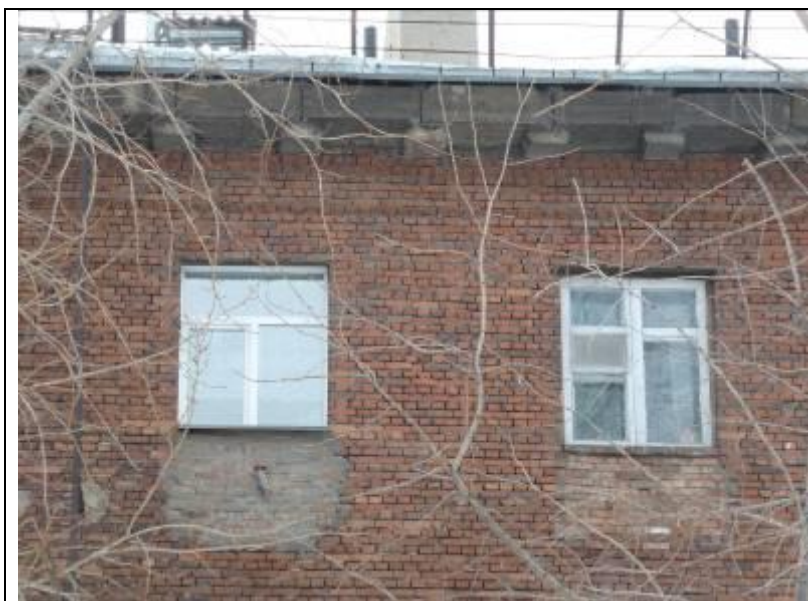
4.19. Южное крыло. Фрагмент дворового фасада в уровне 4-го этажа. Проемы утраченных «французских балконов».

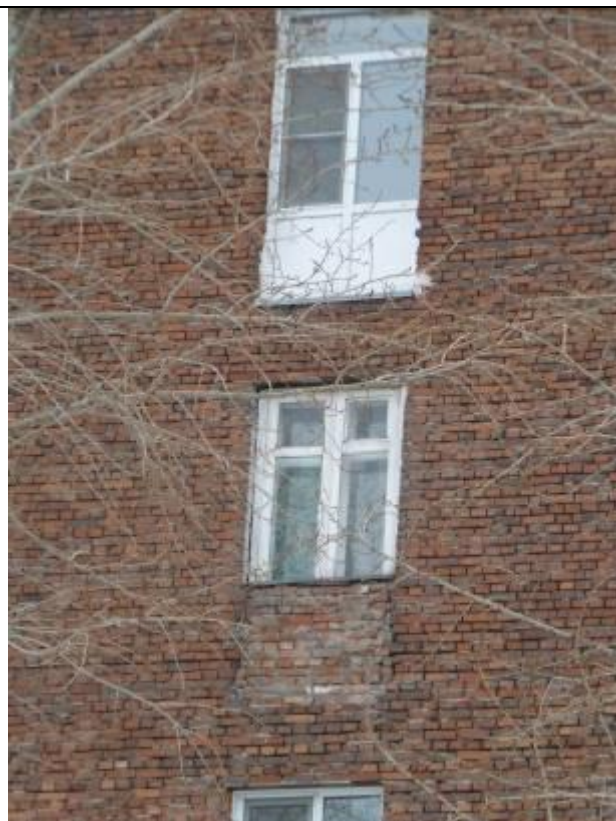
4.24. Фрагмент центральной части дворового фасада. Проемы утраченных «французских балконов» 5 и 6 этажей.

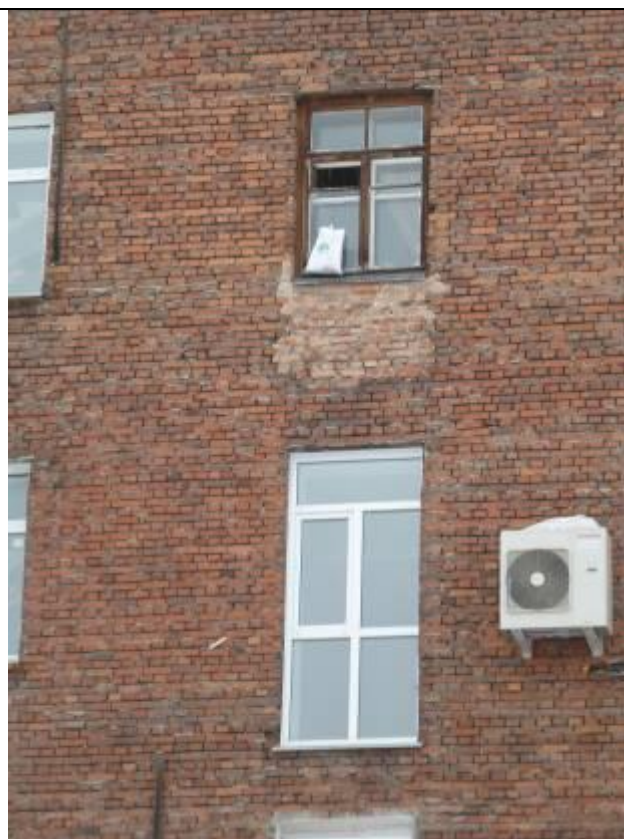
4.26. Фрагмент дворового фасада.  
Проемы утраченных «французских балконов» 5 и 6 этажей.

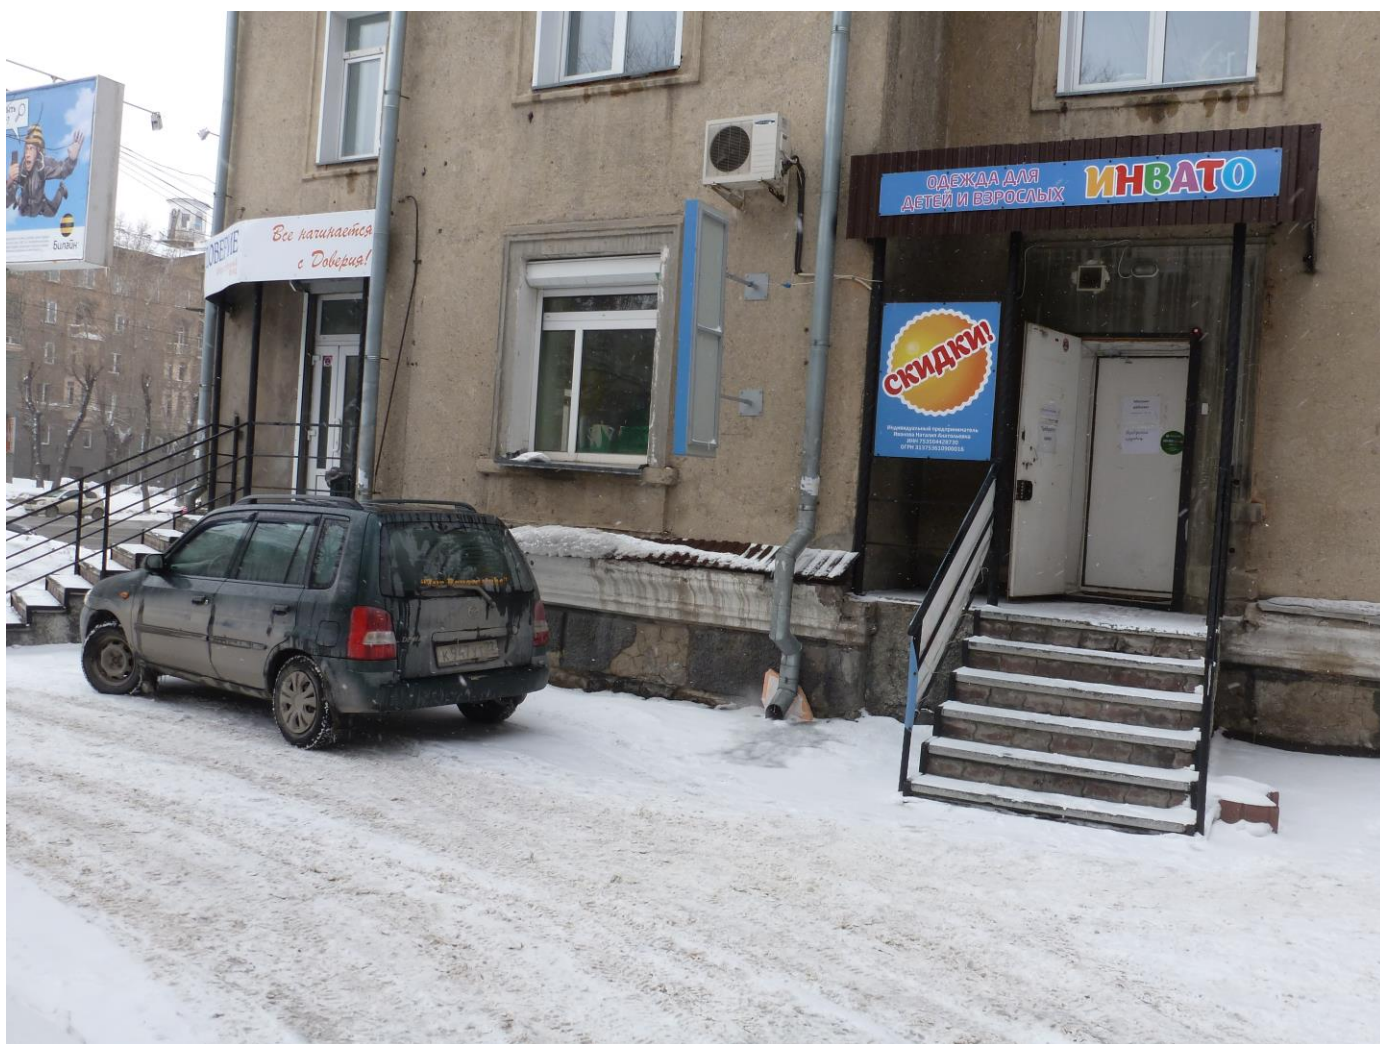
Южное крыло: южный (боковой) фасад. Материалы согласования в архиве НПЦ отсутствуют.

| 6.3 | Собственнику (или иному законному владельцу) помещений в Памятнике демонтировать несогласованные наружные блоки кондиционеров, рольставни на фасадах, а так же наружную рекламу на фасадах и на территории Памятника. | октябрь 2015 г. | |

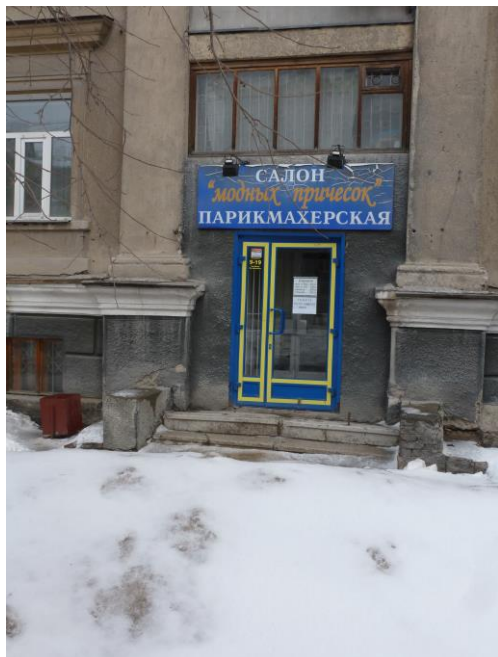
Южное крыло: главный (западный) фасад.  
Материалы согласования в архиве НПЦ  
отсутствуют

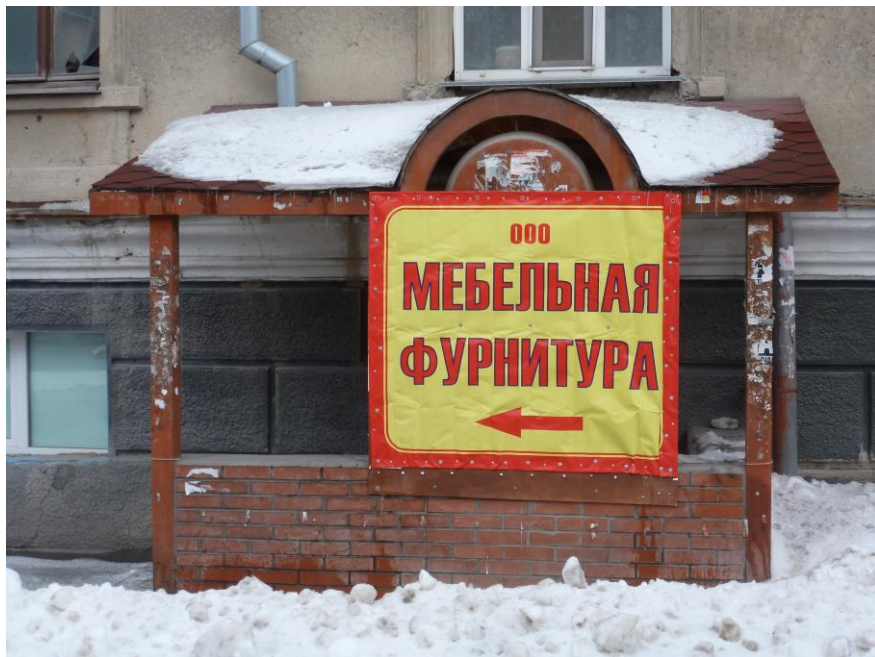
Южное крыло: главный (западный) фасад  
Материалы согласования в архиве НПЦ отсутствуют.

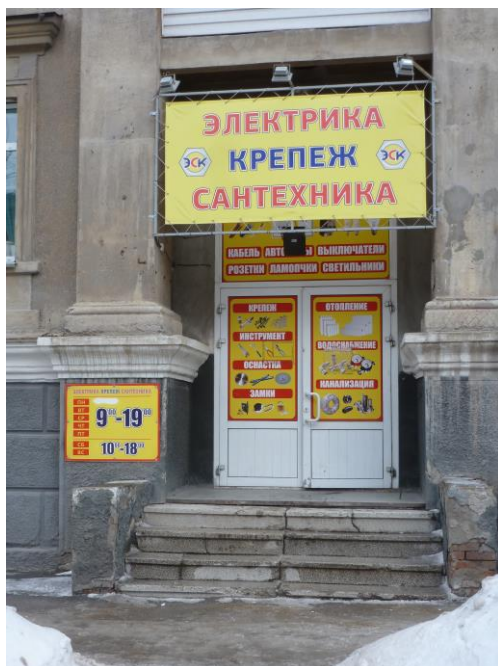
Южное крыло: главный (западный) фасад.  
Материалы согласования в архиве НПЦ  
отсутствуют.

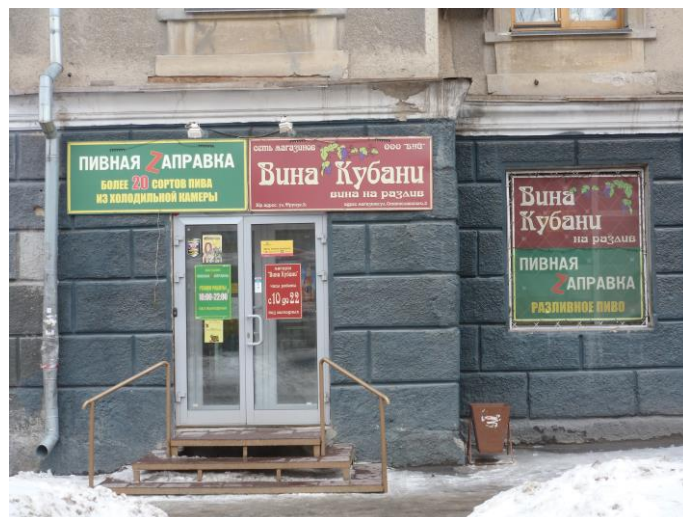
Северное крыло: главный (западный) фасад.  
Материалы согласования в архиве НППЦ отсутствуют.

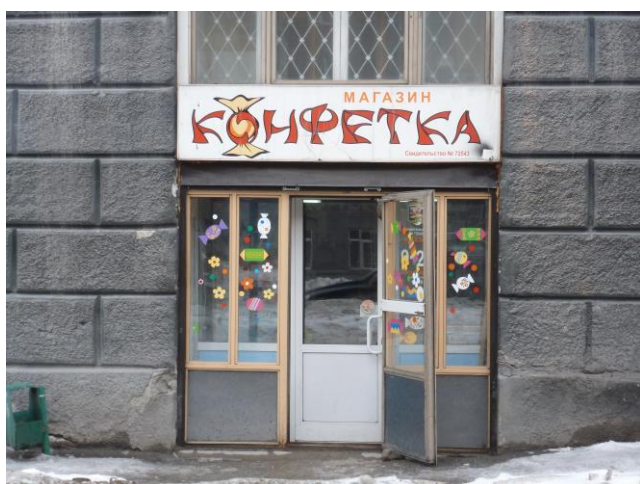
Северное крыло: главный (западный) фасад.  
Материалы согласования в архиве НППЦ отсутствуют.
