А К Т

**технического состояния объекта культурного наследия регионального значения
«Дом жилой», расположенного по адресу: город Новосибирск,
ул. Станиславского, 6 (ул. Пархоменко, 12),
включённого в единый государственный реестр объектов культурного наследия
(памятников истории и культуры) народов Российской Федерации (далее – Реестр),
по состоянию на 19. 02. 2018.**

СХЕМА ФОТОФИКСАЦИИ
 объекта культурного наследия регионального значения
 «Дом жилой». расположенного по адресу:
 г. Новосибирск, ул. Станиславского, 6

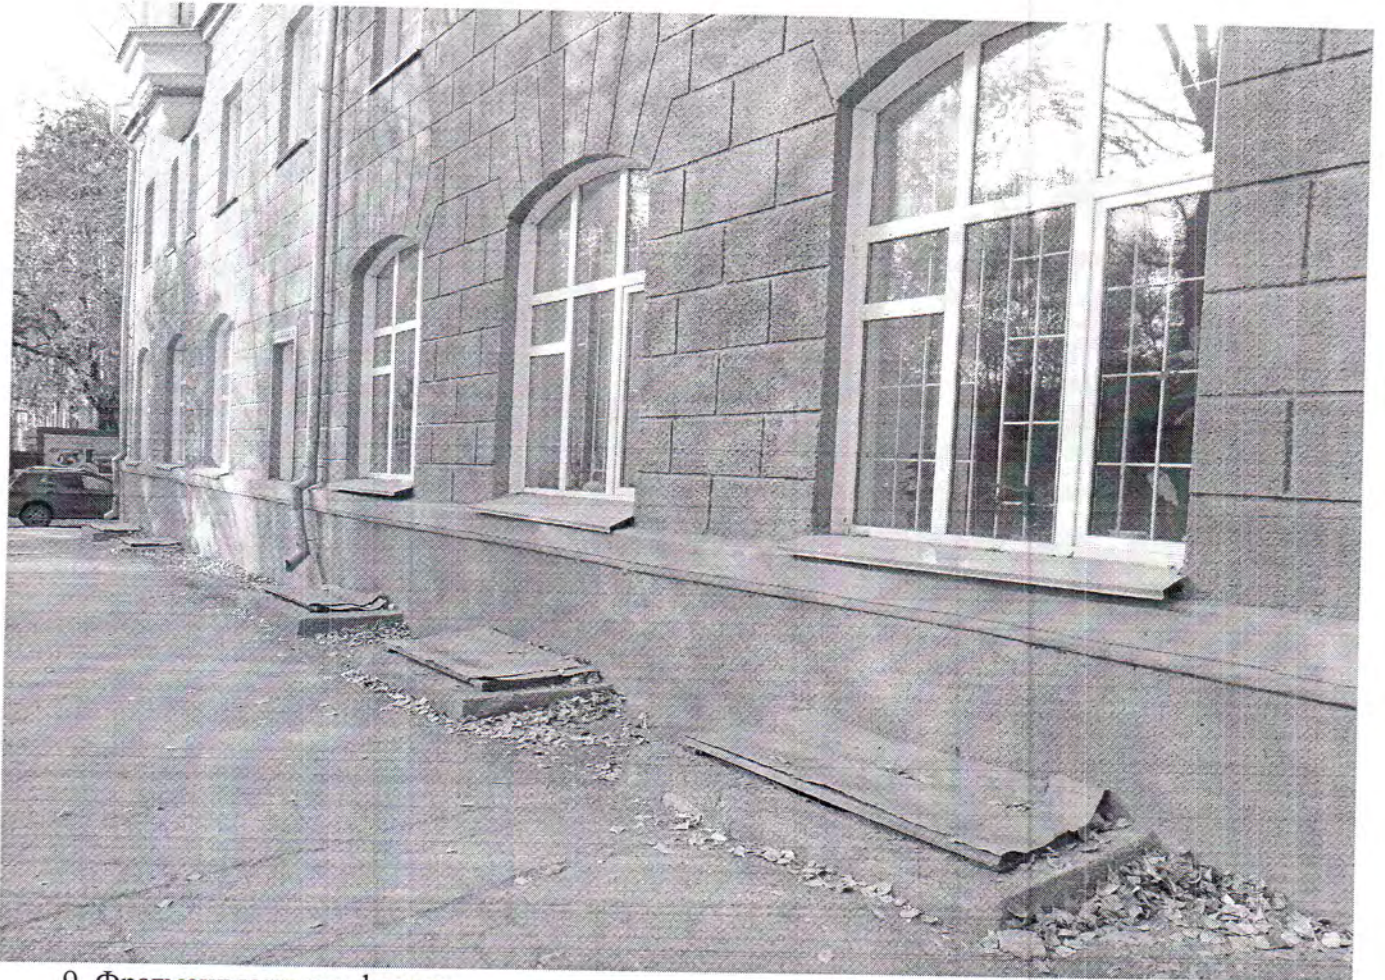
Отступка асфальтобетонная с участками из мелкоформатной тротуарной плитки- наблюдаются локальные дефекты асфальтобетонного покрытия (фото 9). Общее состояние отступки удовлетворительное.

9. Фрагмент южного фасада.

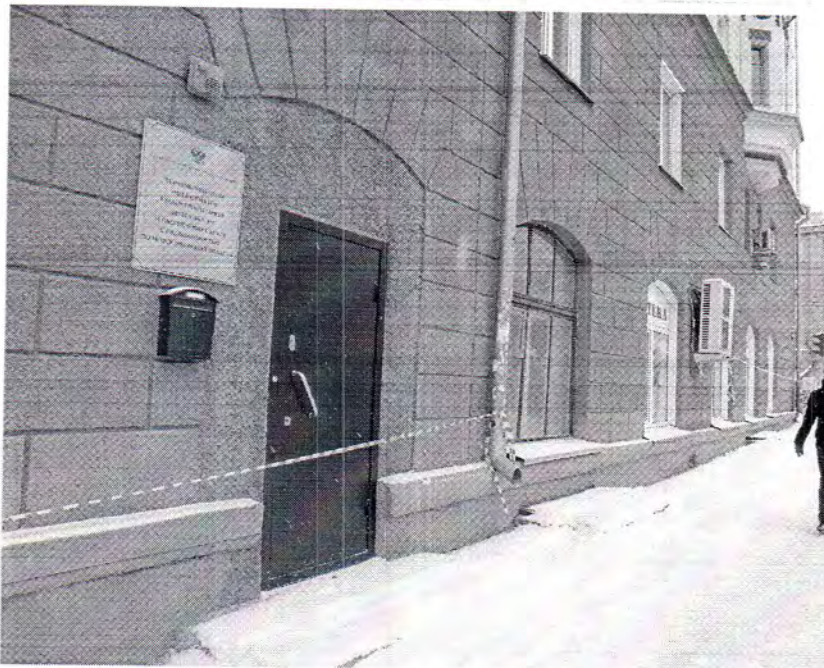
10. Фрагмент южного фасада: вход на месте первоначального окна.

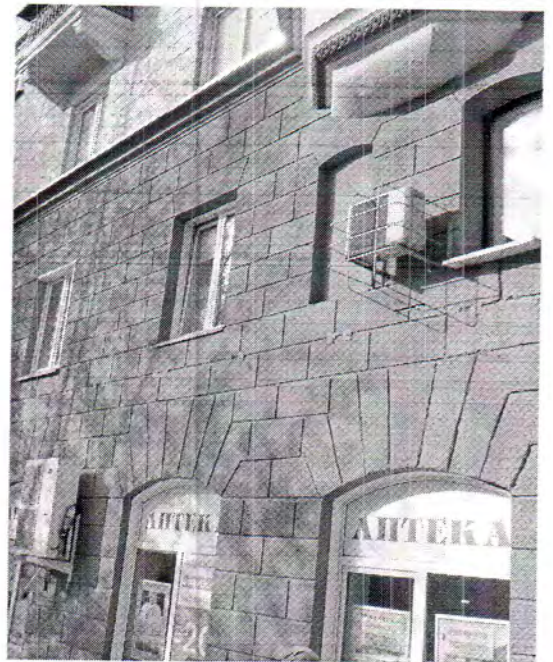
11. Фрагмент южного фасада. Утрата оконного проема второго этажа.

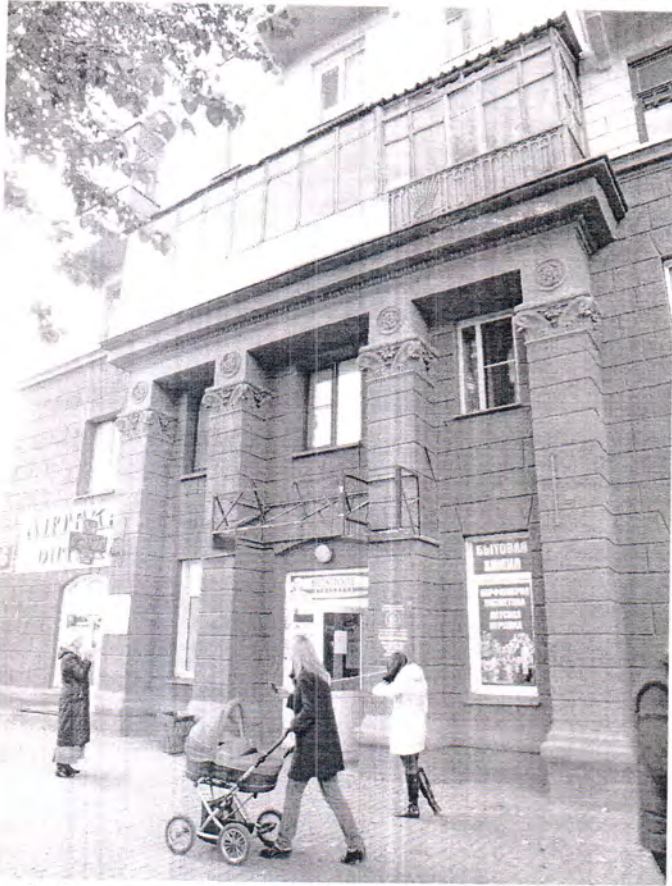
12. Портик левой стороны восточного фасада: искажение облика поздними элементами.

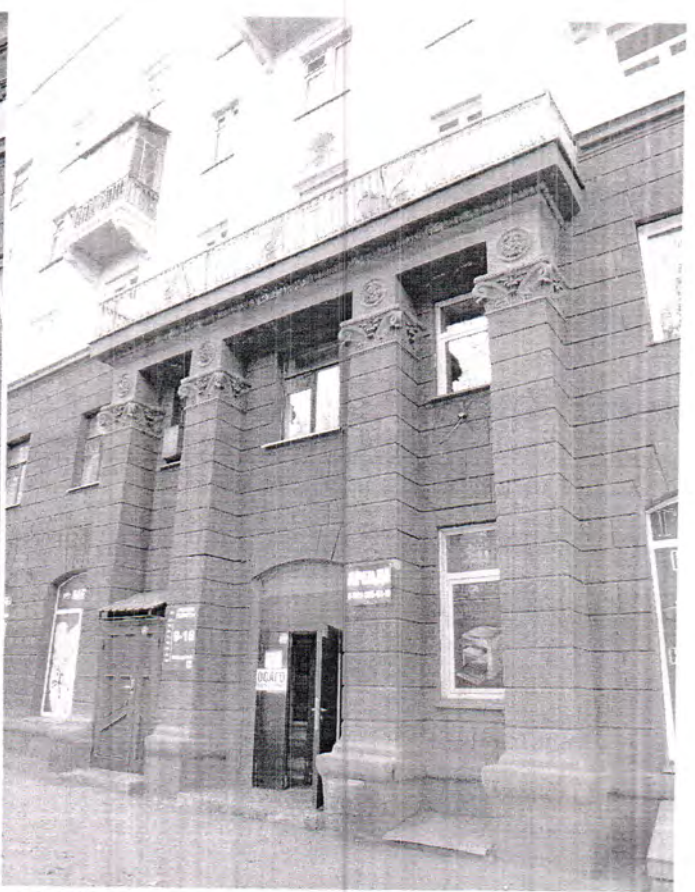
13. Портик правой стороны восточного фасада: Утрата первоначальных проемов.

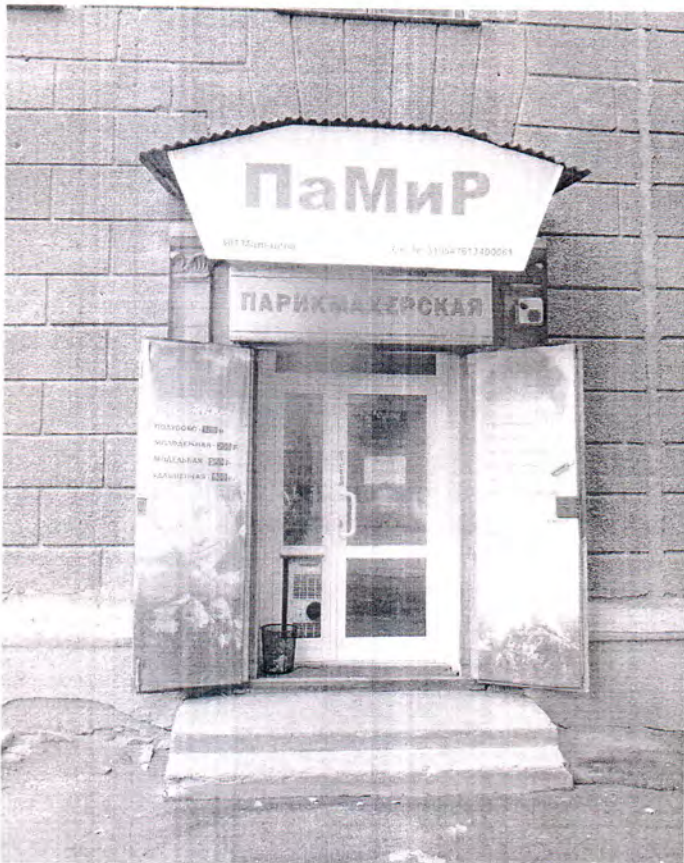
в) цоколи и отступки около них: цоколь кирпичный с цокольной тягой по верху, цоколь оштукатурен «под шубу», тяга – гладко оштукатурена, поверхности окрашены – наблюдаются локальные дефекты отделки (фото 14, 18). Общее состояние поверхностей удовлетворительное.

Своеобразие главным фасадам придают трехгранные эркеры с лепным декором в уровне 3-4 этажей, завершающиеся балконом на 5-м этаже. Центральные входы восточного фасада акцентированы порталами с капителями и картушами (фото 14,15).

14. Центральный вход восточного фасада. Искажение облика левого портала.

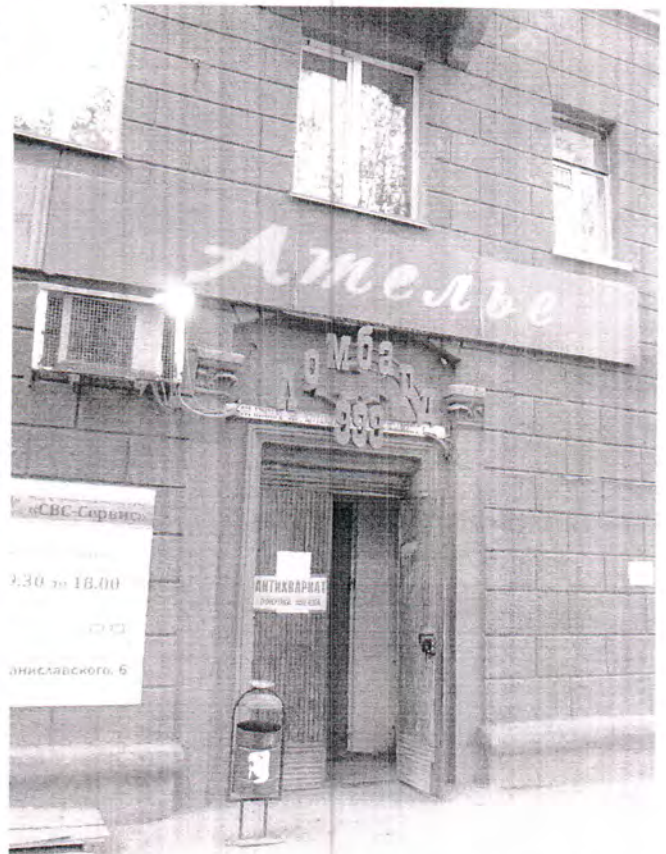
15. Центральный вход восточного фасада. Искажение облика правого портала.

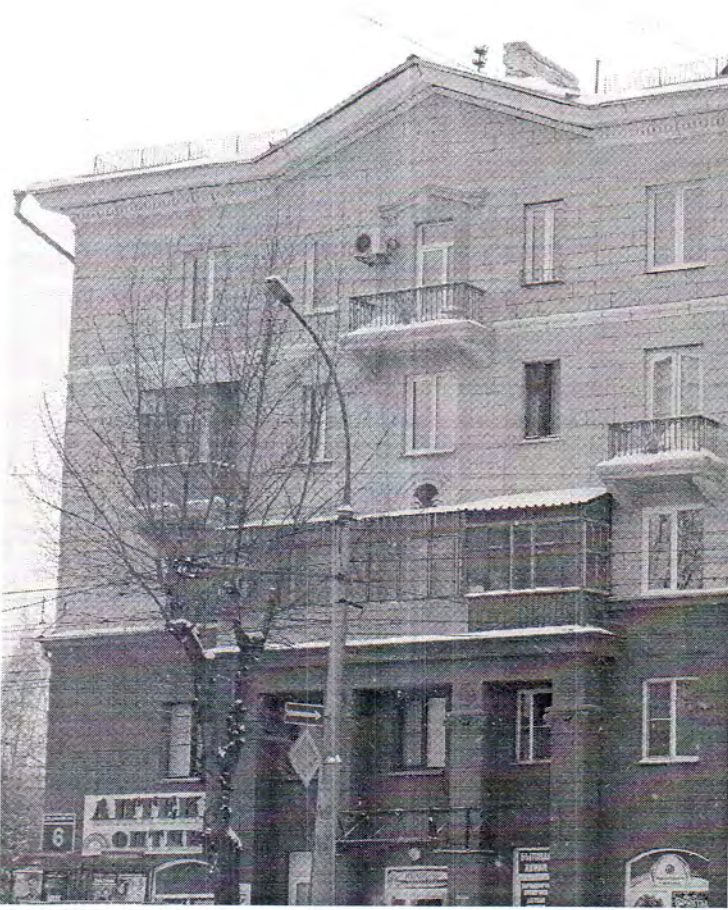
16. Утрата росписи над портиком с левой стороны восточного фасада.

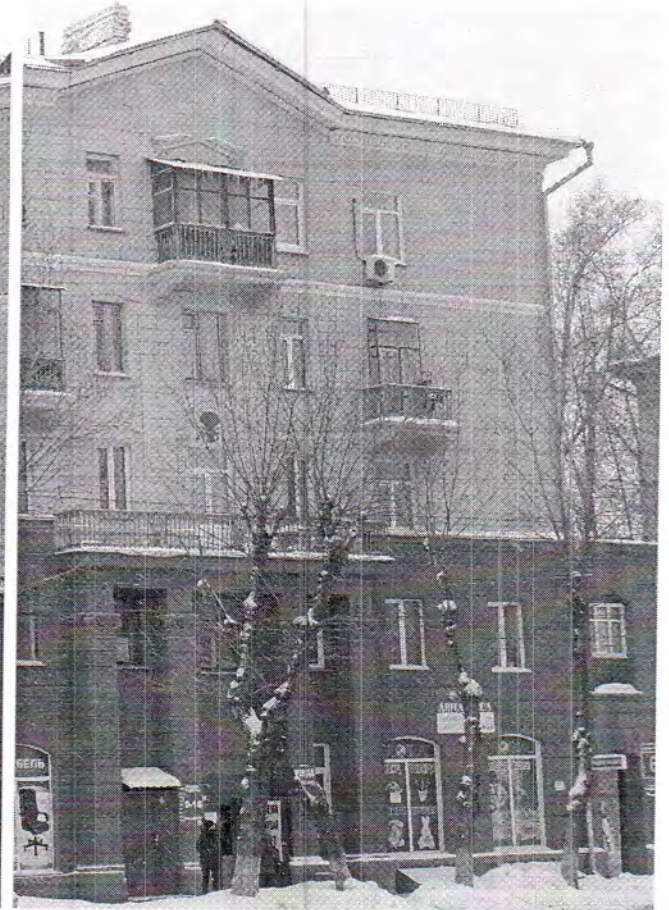
17. Утрата росписи над портиком с правой стороны восточного фасада.

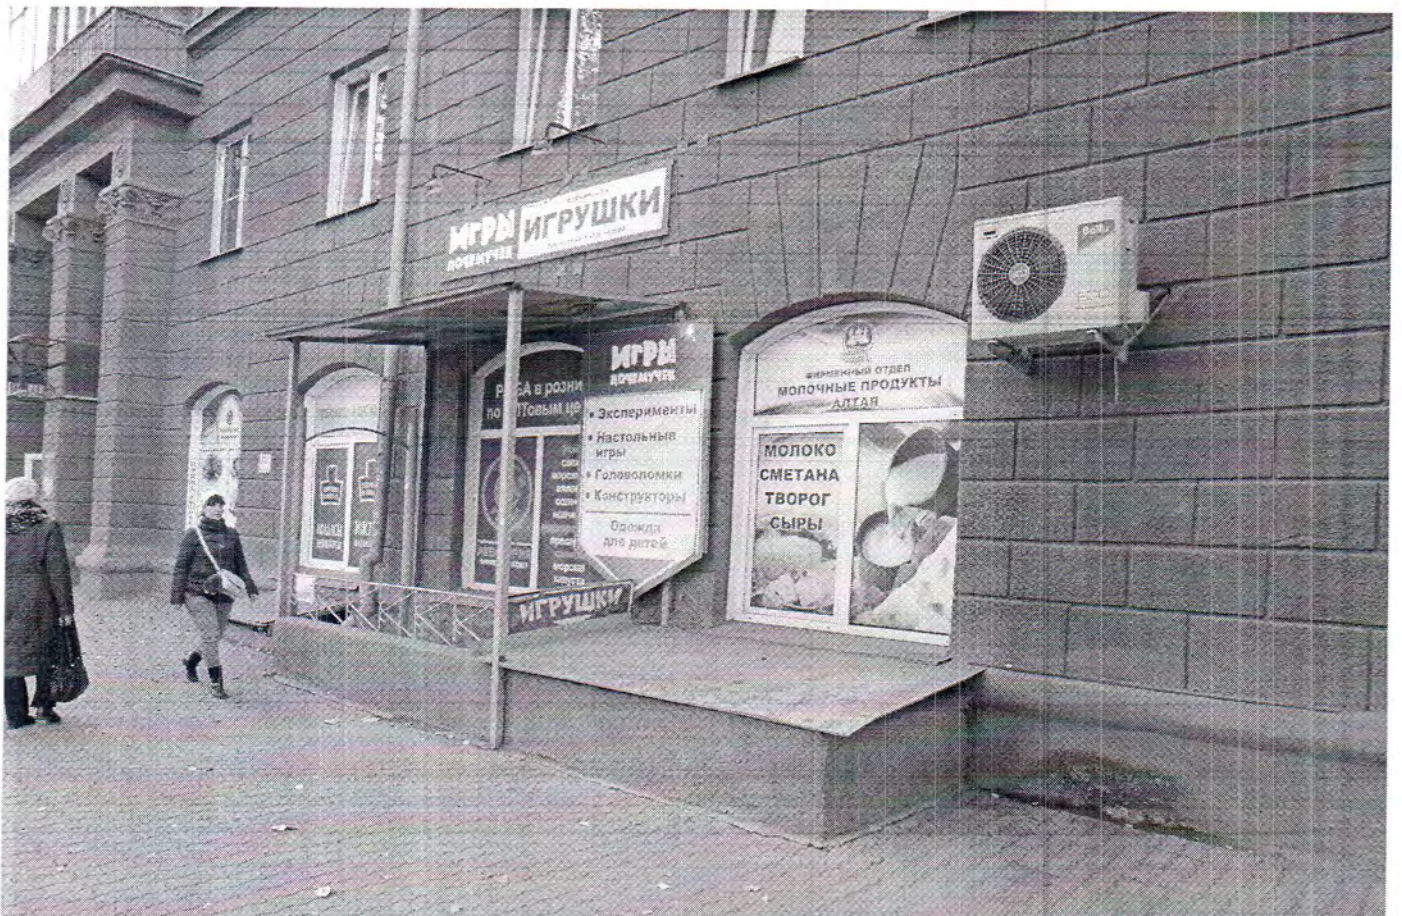
18. Фрагмент восточного (главного) фасада.

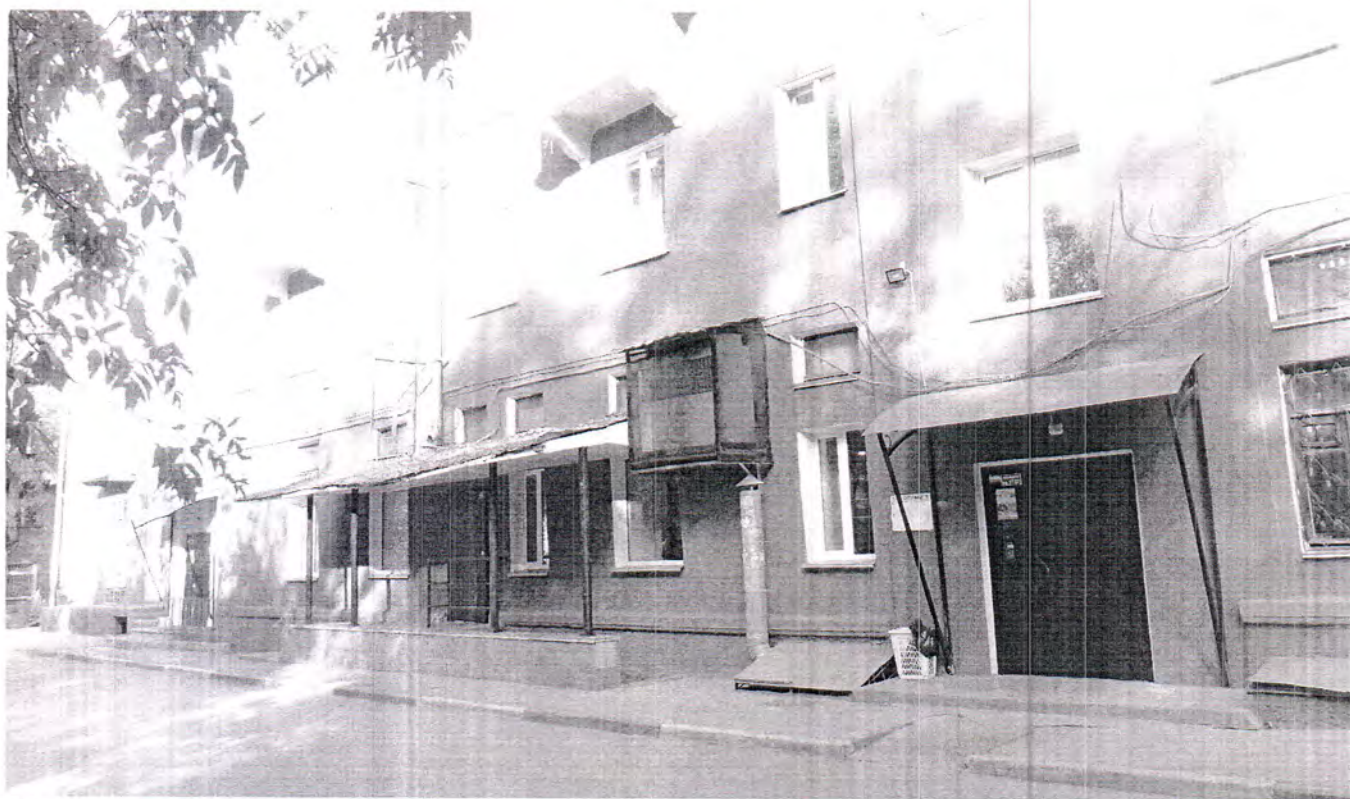
4.9. На дворовом (западном) фасаде установлены воздуховоды и вентиляторное оборудование в уровне 1-го этажа (фото 20, 23; приложение № 1 схемы: 8, 9).

- в результате обвязки наружных стен стальным швеллером по всему периметру здания утрачен 1 ряд плитки под карнизом на уличных фасадах; швеллеры обвязки утоплены в стену, оштукатурены и окрашены;
- на главных фасадах была закрашена первоначальная полихромная облицовка трех верхних этажей с использованием бетонной плитки нюансных оттенков (фото 16, 17);
- над портиками главного (восточного) фасада скрыта под окраской цветная роспись на гладкой штукатурке в простенках оконных проемов 4-го этажа (фото 16, 17, 50, 52);
- на дворовом (западном) фасаде утрачен входной портал подъезда №2 и участки междуэтажного карниза и декоративного пояса на фрагменте фасада, сопряженном с объемом лестничной клетки подъезда №2 (фото 20).

20. Фрагмент западного (дворового) фасада. Утрата портала входа в подъезд №2.
Реконструкция крыльца с устройством приямка спуска.

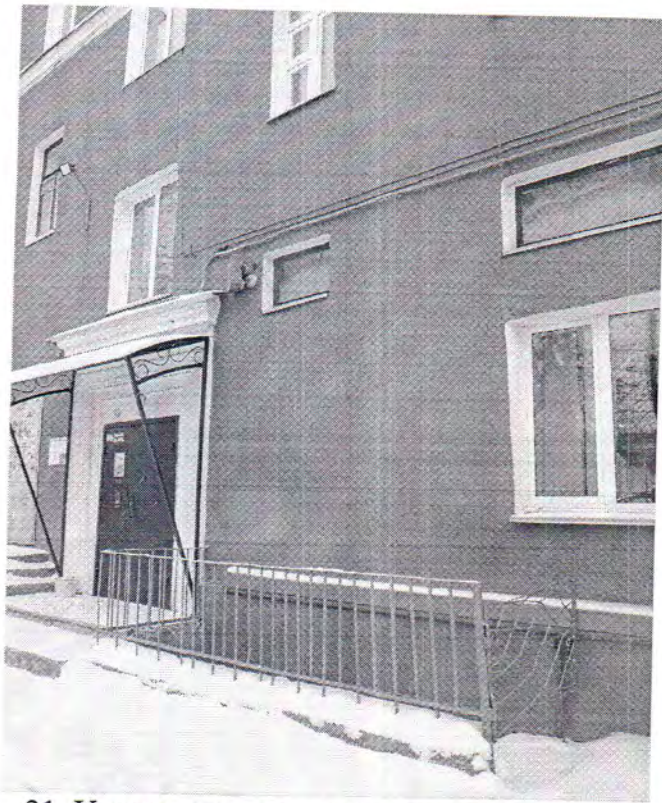
21. Утрата окна на первом этаже западного (дворового) фасада.

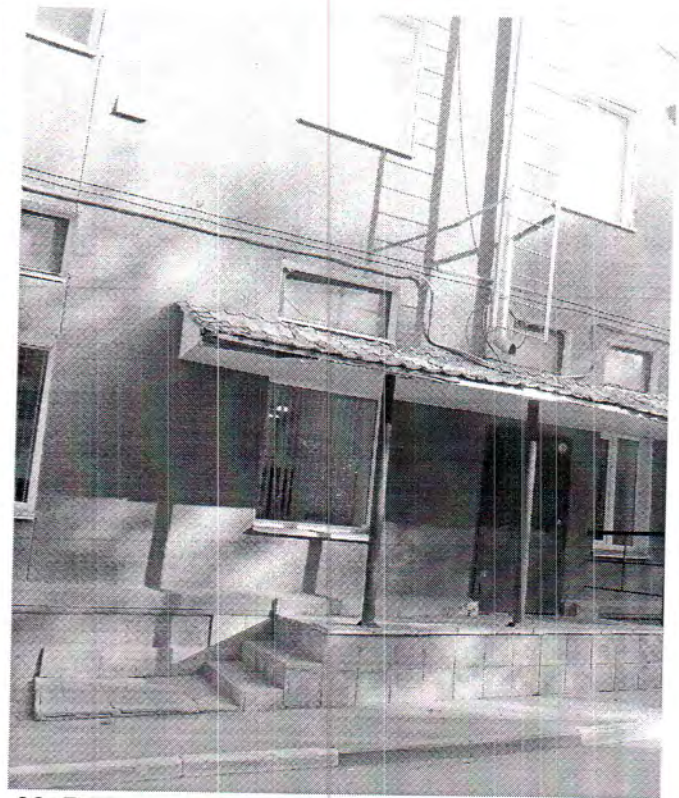
22. Вход на месте первоначального окна на западном (дворовом) фасаде.

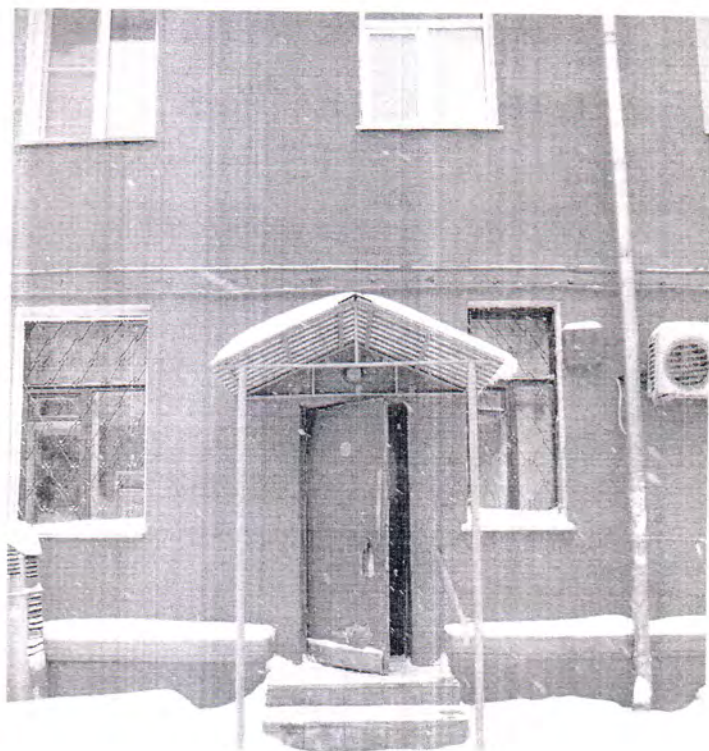
25. Козырек служебного входа установлен в конце 2017 года.

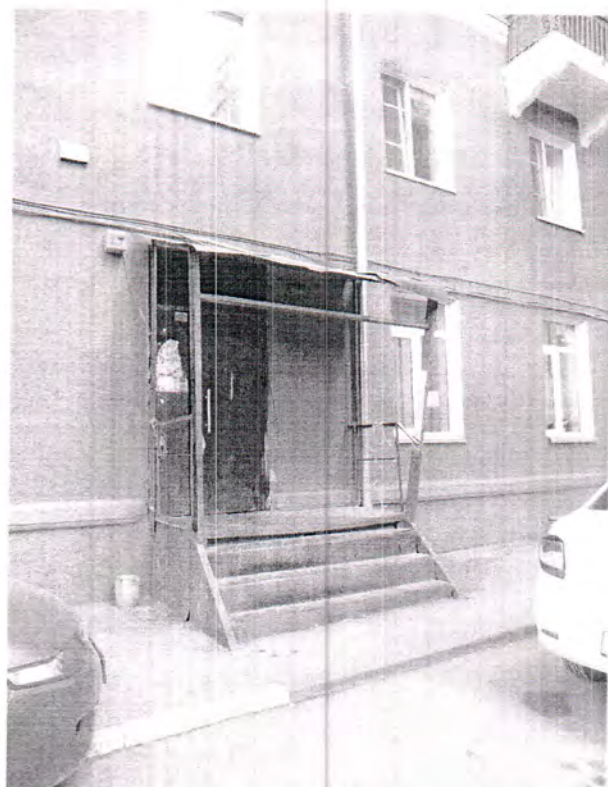
26. Вход на западном (дворовом) фасаде на месте первоначального окна.

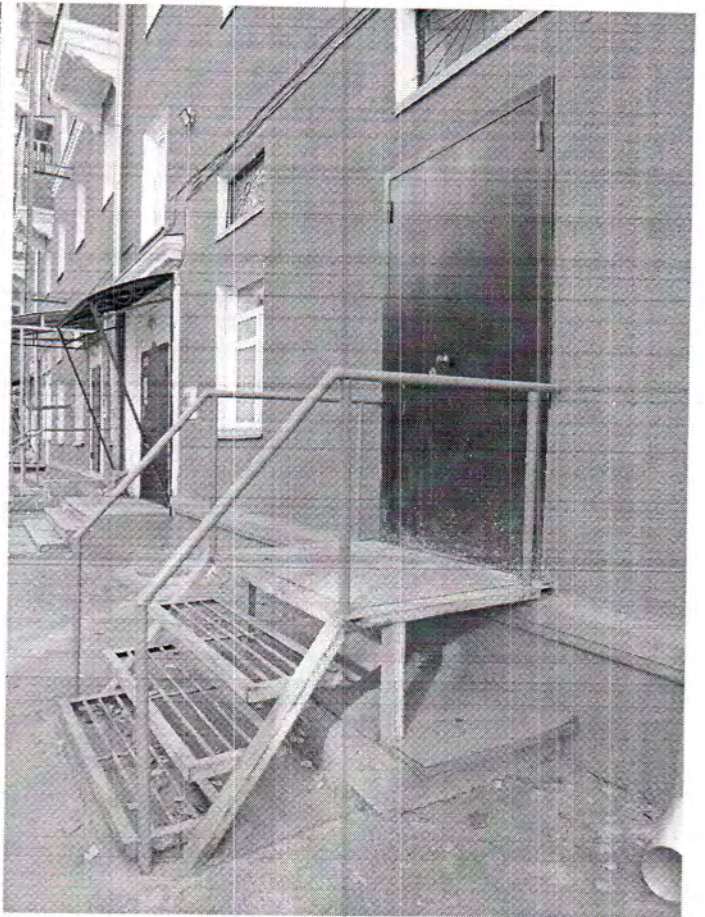
30. Вход на северном (дворовом) фасаде на месте первоначального окна.

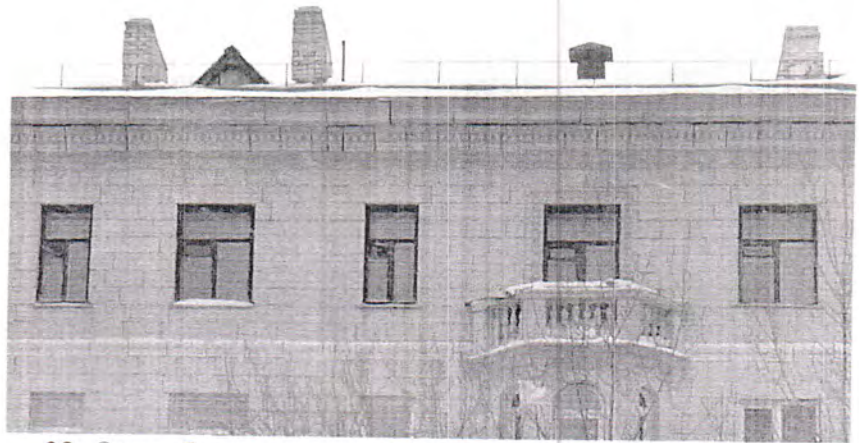
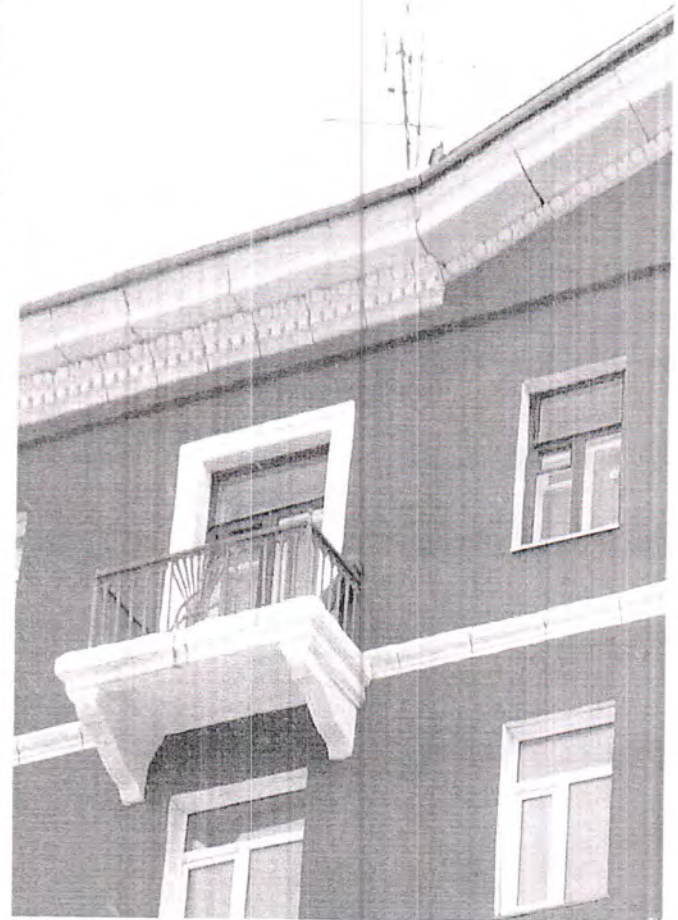
Карнизный свес имеет значительный вынос, наблюдаются локальные дефекты швов сборных бетонных профильных элементов кровельного карниза (фото 32,34,37). Вдоль карниза установлено металлическое решетчатое ограждение кровли. На скатах крыши имеются слуховые окна треугольного очертания и кирпичные вентиляционные шахты: выполнена окраска кладки – наблюдаются локальные утраты отделочного слоя. В 2008 году проводились ремонтные работы на крыше. Имеются локальные дефекты примыканий элементов водосточной системы в уровне кровельных свесов. Общее состояние крыши удовлетворительное.

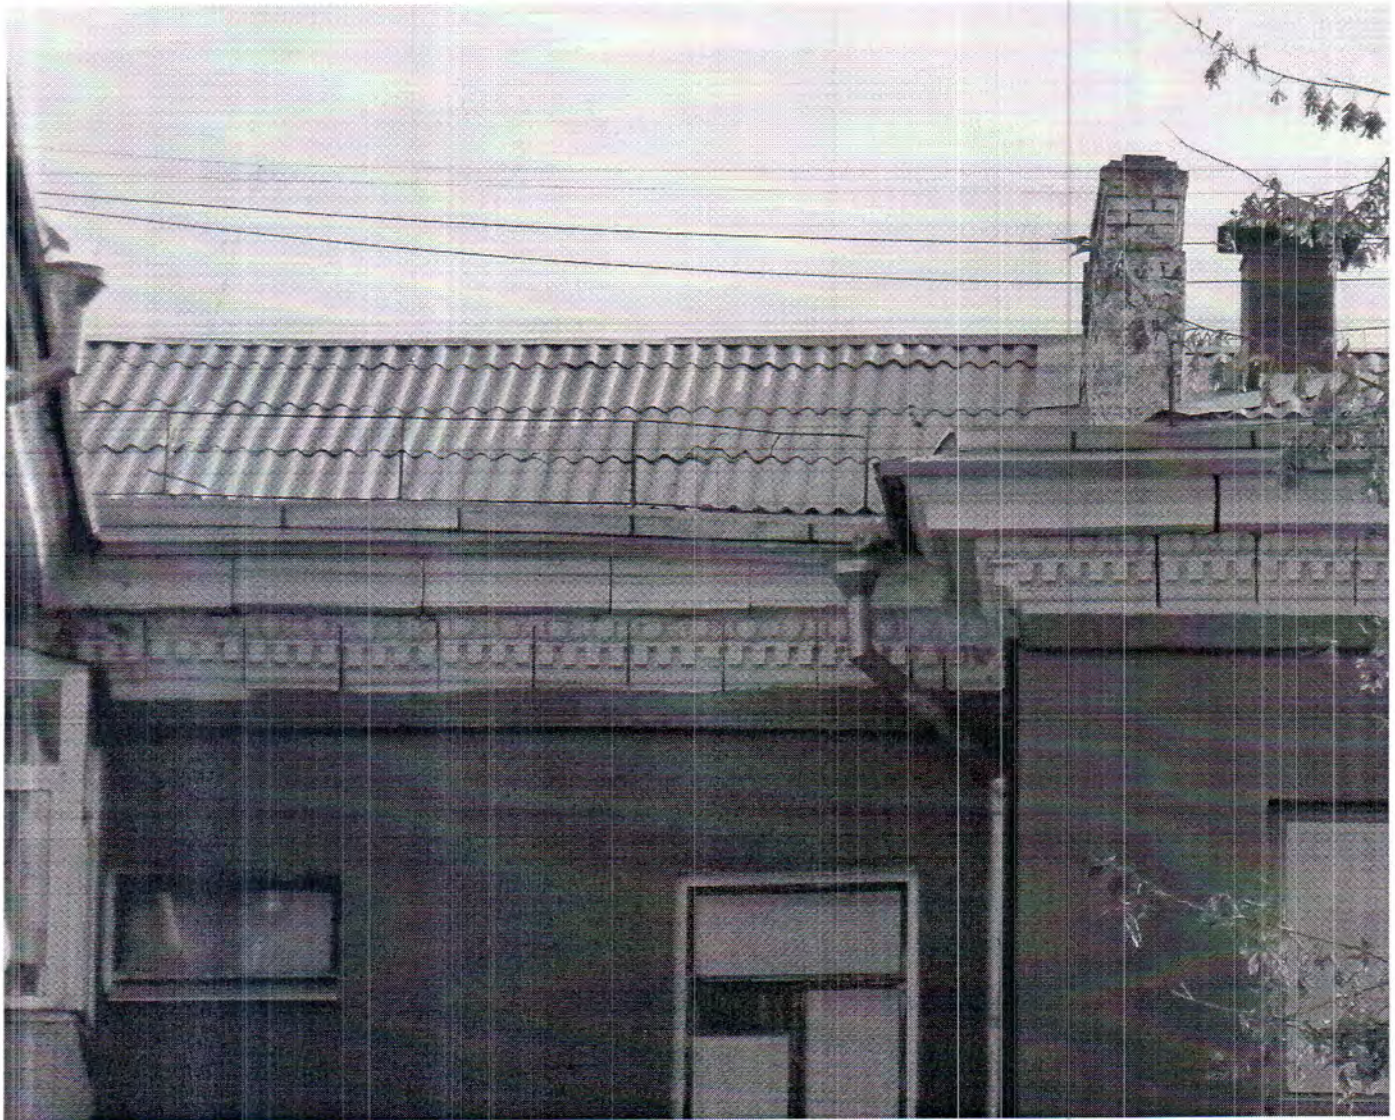
Кровля выполнена из волнистых асбоцементных листов (фото 37). Карнизная часть и водосточные желоба выполнены из оцинкованной кровельной стали. Водосток наружный, организованный. Водосточные трубы круглого сечения, выполнены из оцинкованной кровельной стали. Имеются локальные дефекты примыкания водосточных желобов к воронкам.

37. Фрагмент крыши северного (дворового) фасада.

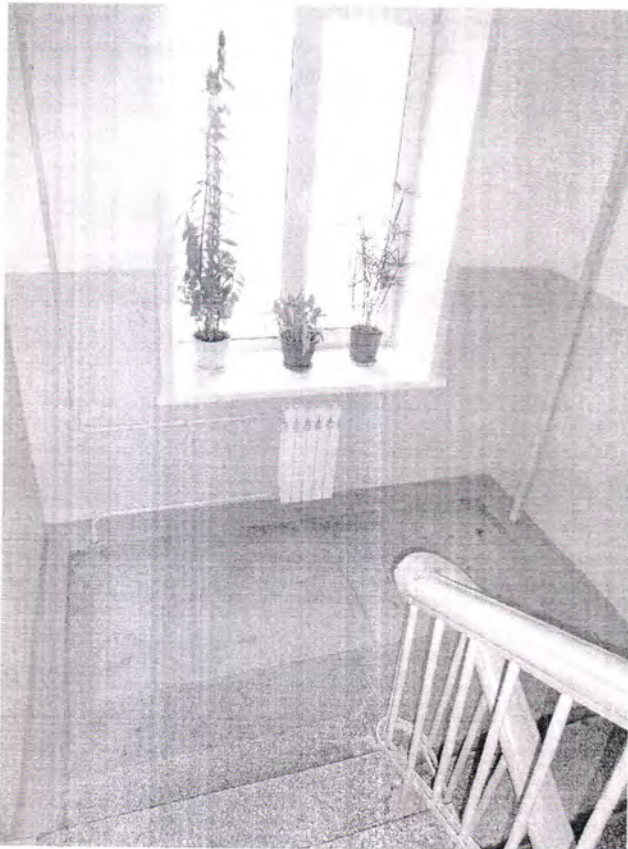
Деформационные трещины в мозаичном покрытии железобетонных площадок, образовавшиеся вследствие осадки фундаментов, зачеканены при ремонте лестничных клеток в 2016 году (фото 39 - 40). Общее состояние лестниц удовлетворительное.

39. Междуэтажная площадка (подъезд № 2) после ремонта.

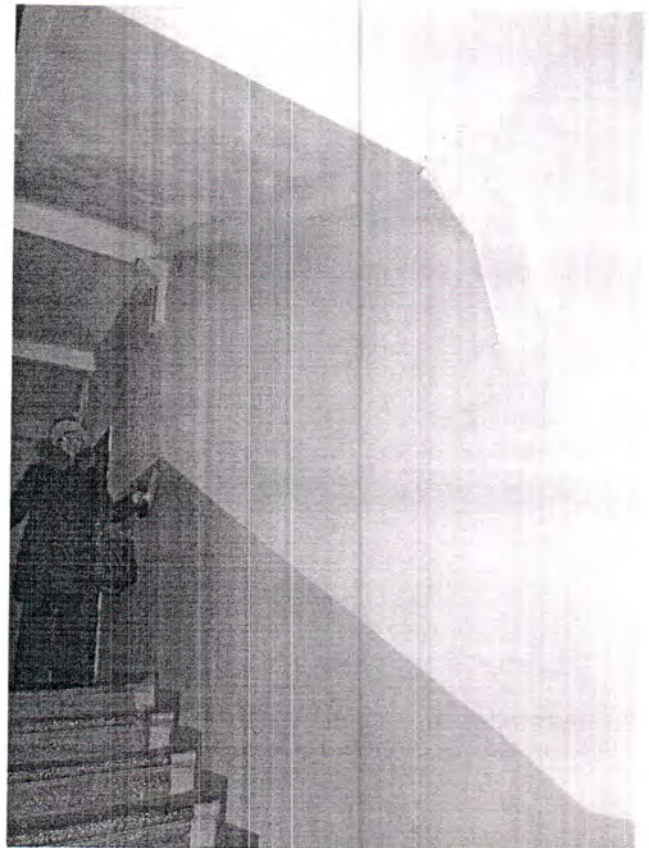
40. Элементы усиления стен (подъезд № 2).

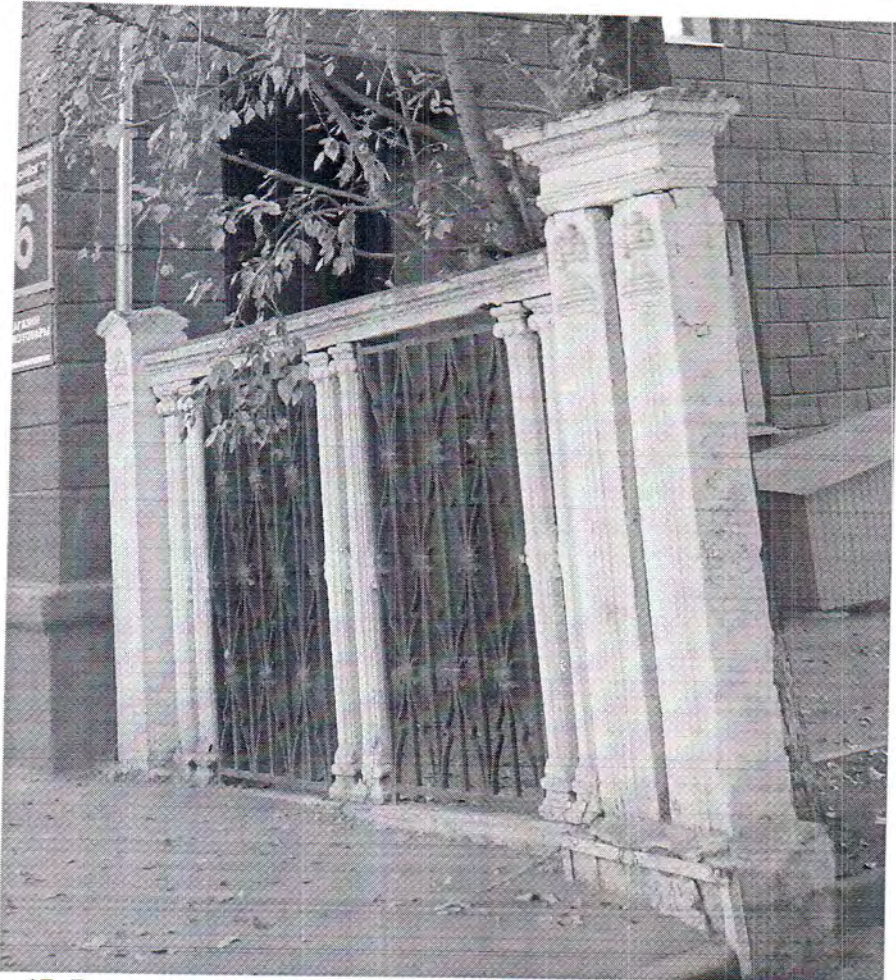
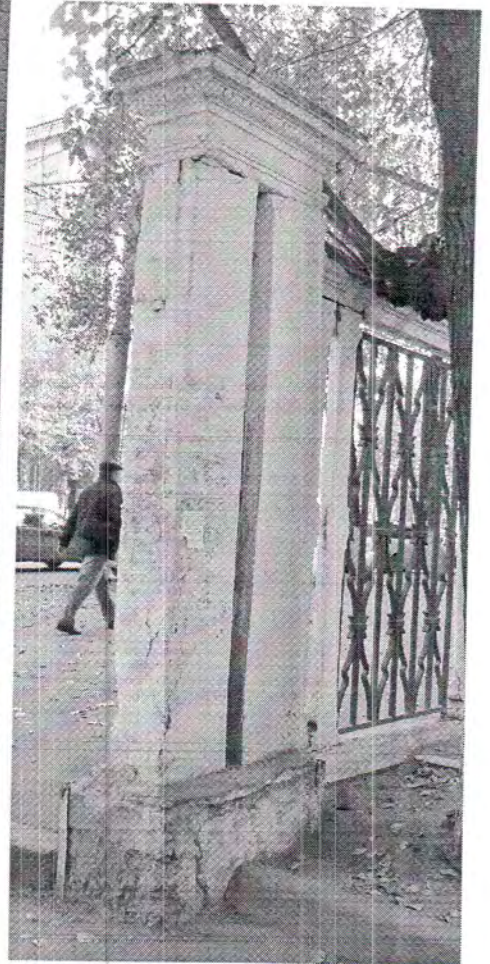
Вдоль красной линии по ул. Станиславского, между зданиями сохранилось первоначальное ограждение: установлены металлические решетки с декоративным рисунком, закрепленные к ж/б стойками, украшенным барельефными узорами (фото 47,48). Наблюдаются локальные дефекты отделки, разрушение защитного слоя у основания стойки ворот. Нижний бетонный пояс скрыт под асфальтом примыкающего тротурного покрытия.
