## **А К Т**

**технического состояния объекта культурного наследия регионального значения  
«Военный городок. Комплекс зданий военного ведомства. Учебная команда»,  
расположенного по адресу:  
г. Новосибирск, Октябрьский район, территория Военного городка, объект № 23,  
включённого в единый государственный реестр объектов культурного наследия  
(памятников истории и культуры) народов Российской Федерации (далее – Реестр)  
по состоянию на 02.12.2016**

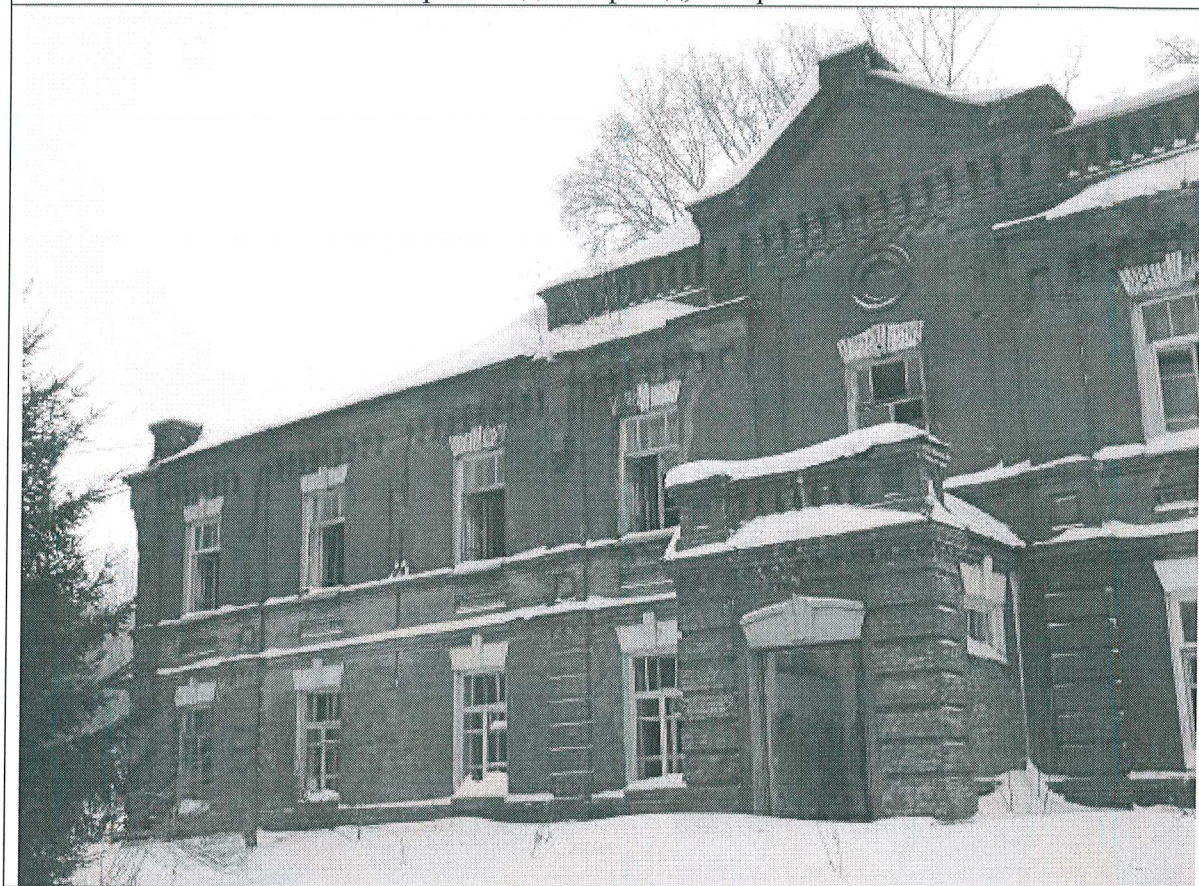
1. Северо-западный фасад, северная часть

4.5. Уменьшен размер оконных проемов входных тамбуров северо-западного фасада и 1-го этажа торцевых ризалитов (фото 1, 13).

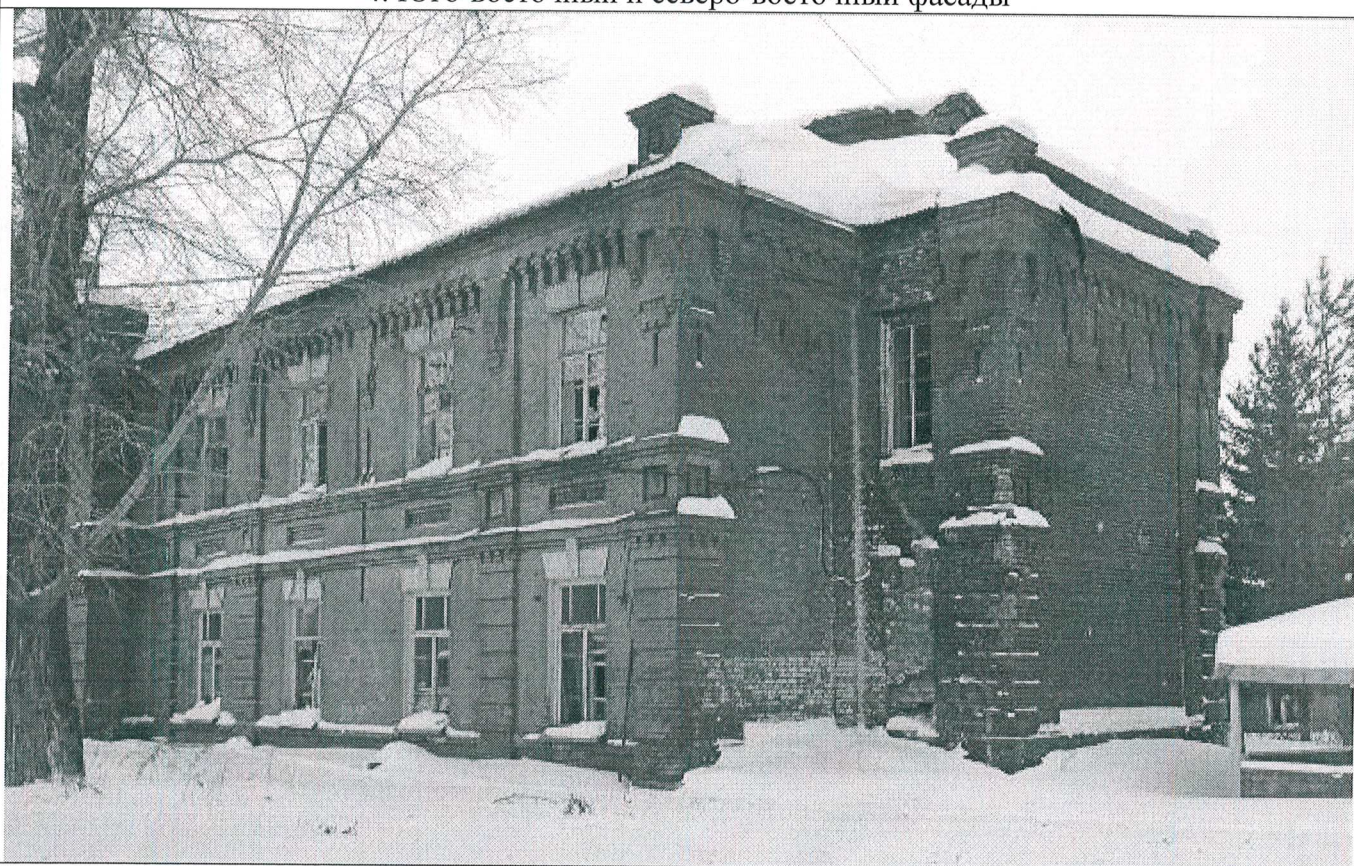
4. Юго-восточный и северо-восточный фасады

4.4. Один из оконных проемов в ризалите северо-восточного фасада заложен кирпичом (фото 4).

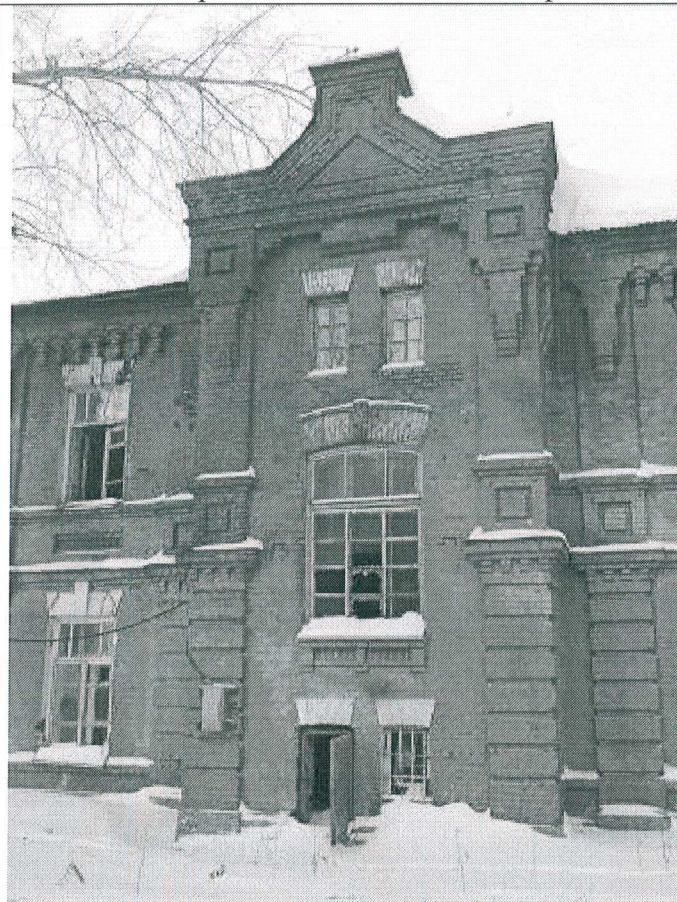
9. Южный ризалит юго-восточного фасада

4.6. Два оконных проема в ризалитах юго-восточного фасада преобразованы в дверные (фото 9, 10, 18).

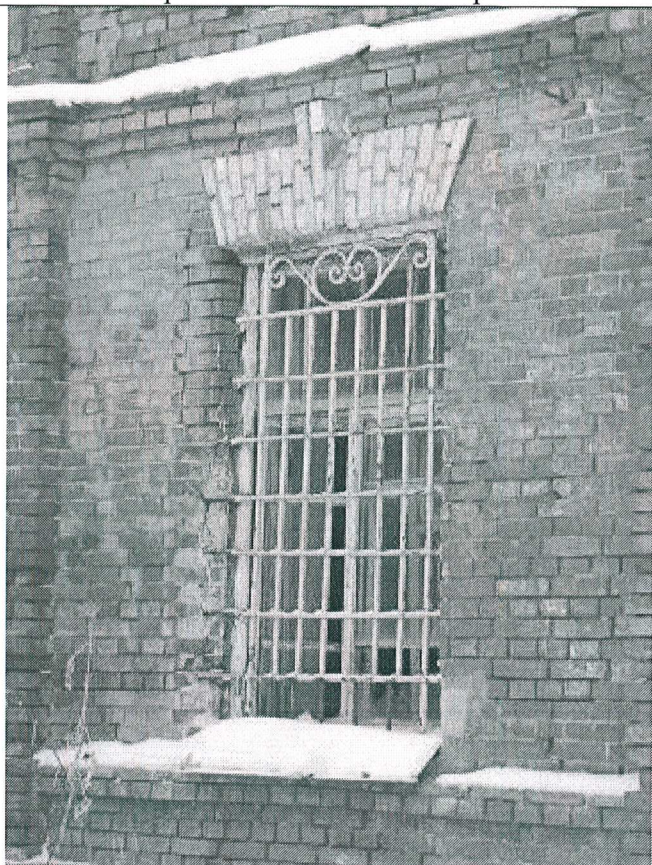
12. Первоначальная кованая решетка

В некоторых проемах установлены металлические решетки, окрашенные масляной краской, с разнообразным рисунком. В трех оконных проемах на северо-западном и юго-восточном фасадах сохранились первоначальные кованые решетки (фото 12).

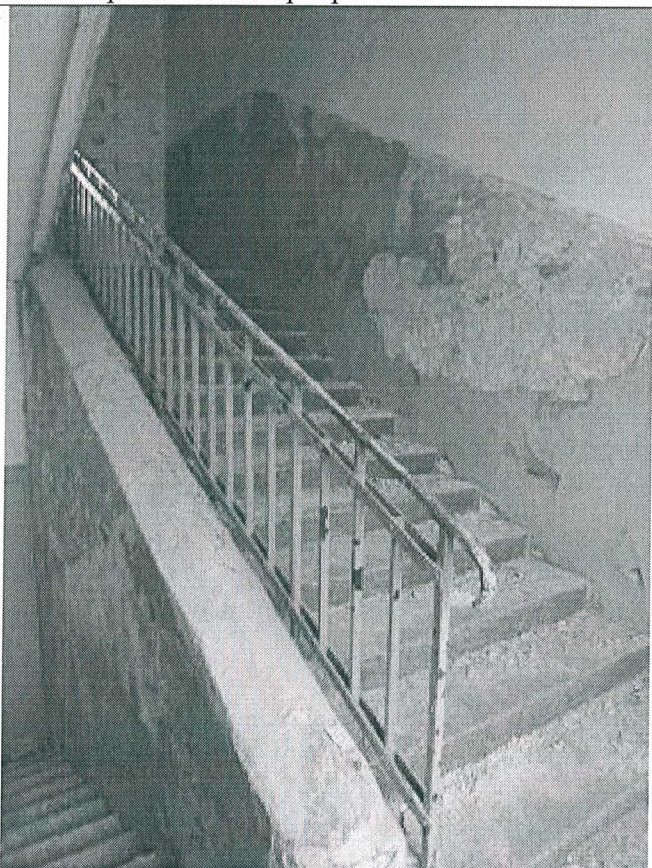
15. Фрагмент интерьера лестничной клетки

ж) Лестницы: внутренние лестницы двухмаршевые с поворотом на 180°, ступени гранитные по металлическим косоурам. Ограждение металлическое решетчатое, окрашенное, деревянный профилированный поручень утрачен (фото 15, 16).

Общее состояние удовлетворительное. Требуется восстановить деревянный поручень ограждения лестниц.

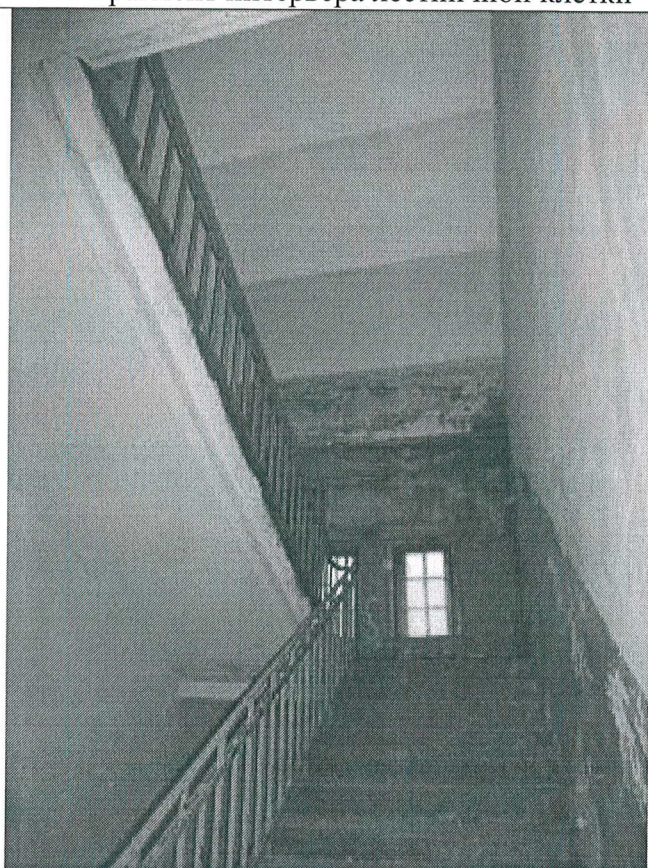
16. Фрагмент интерьера лестничной клетки

б) Перекрытия (плоские, сводчатые): междуэтажное перекрытие деревянное, плоское, чердачное – деревянное утепленное; в центральной части здания, лестничных клетках, санузлах и в примыкающих к ним помещениях первого этажа – кирпичные своды по металлическим балкам (фото 16). В большей части помещений отделка потолков демонтирована (фото 25, 26).

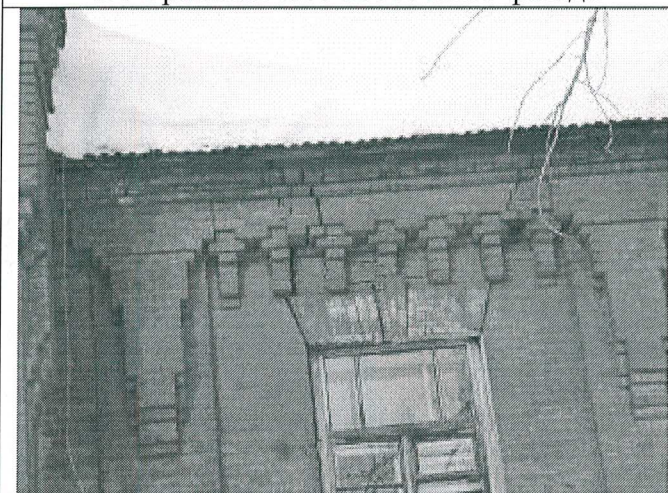
19. Фрагмент юго-восточного фасада

г) Стены: наружные стены выполнены из керамического полнотелого кирпича с расшивкой швов валиком. Позднее все стены были окрашены в цвет кирпича. Небольшие участки кладки повреждены и оштукатурены или докомпанованы современным кирпичом. Подвержены разрушению участки стен под вышедшими из строя подоконными сливами, некоторые перемычки над оконными проемами. Наблюдаются деформационные трещины в кладке, большинство которых заполнены раствором, выветривание раствора в швах кладки, проявление высолов, по верху стен видны кусты сорной поросли (фото 19, 21-24).

Общее состояние стен неудовлетворительное. Требуется очистить стены от штукатурного и окрасочного слоев и произвести реставрацию кирпичной кладки.

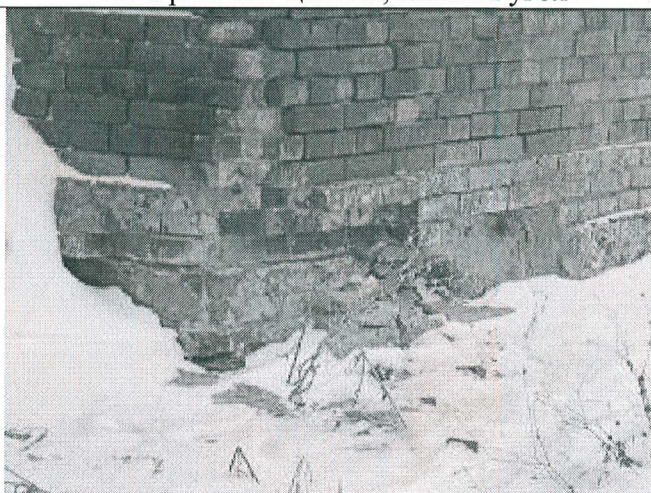
20. Фрагмент цоколя, южный угол

- в) Цоколи и отмостки около них: цоколь выделен из плоскости стены, выполнен в кладке из тесаных гранитных блоков, позднее был окрашен в серый цвет. Окрасочный слой имеет

многочисленные отслоения. В кладке цоколя наблюдаются следующие дефекты: выветривание швов, сколы, выпадение отдельных камней (фото 20).

Общее состояние цоколя удовлетворительное, отмостки – неудовлетворительное. Требуется очистить цоколь от окрасочных слоев, выполнить реставрацию кладки и выполнить ремонт отмостки.

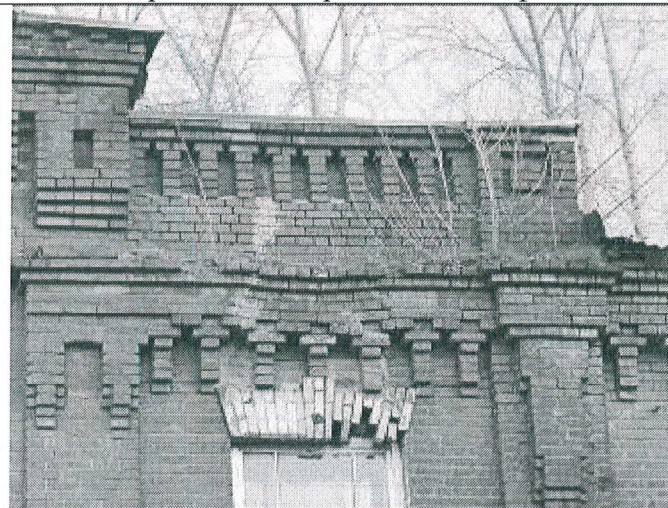
21. Фрагмент северо-западного фасада

Наблюдается деформация кирпичной кладки на отдельных участках, выветривание раствора в швах кладки декоративных элементов, выпадение отдельных кирпичей в оконных перемычках, разрушение участка кирпичной кладки в парапетной стенке северо-западного фасада (фото 21-24).

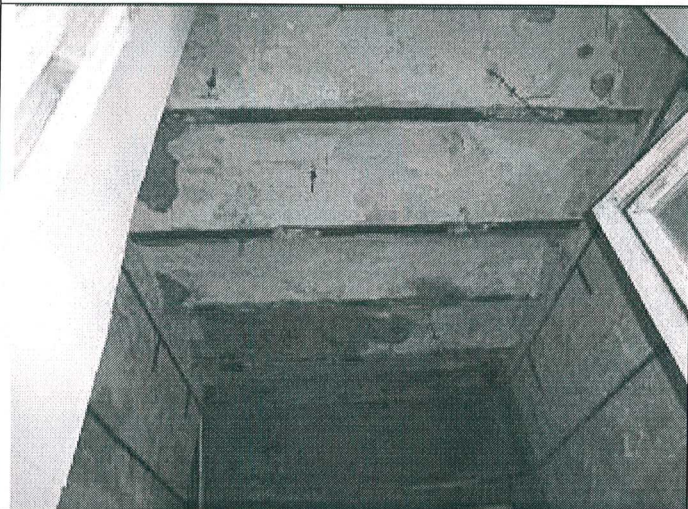
25. Фрагмент интерьера помещения первого этажа

г) Стены, их состояние, связи: несущие стены кирпичные, перегородки – деревянные каркасно-обшивные. В большей части помещений отделка стен демонтирована (фото 25).

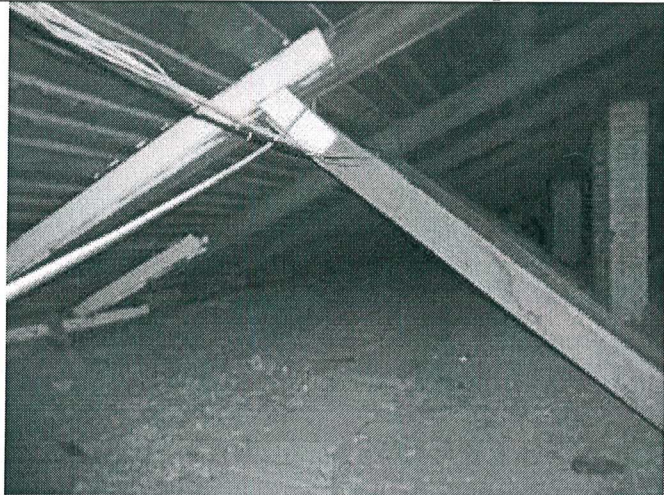
27. Фрагмент помещения чердака

д) Крыша (стропила, обрешетка, кровля, водосточные желоба и трубы): крыша чердачная, двускатная щипцовая, крыта оцинкованным стальным профлистом по деревянной обрешетке и деревянным наслонным стропилам (фото 27, 28). Местами стропильные ноги усилены деревянными дощатыми накладками.

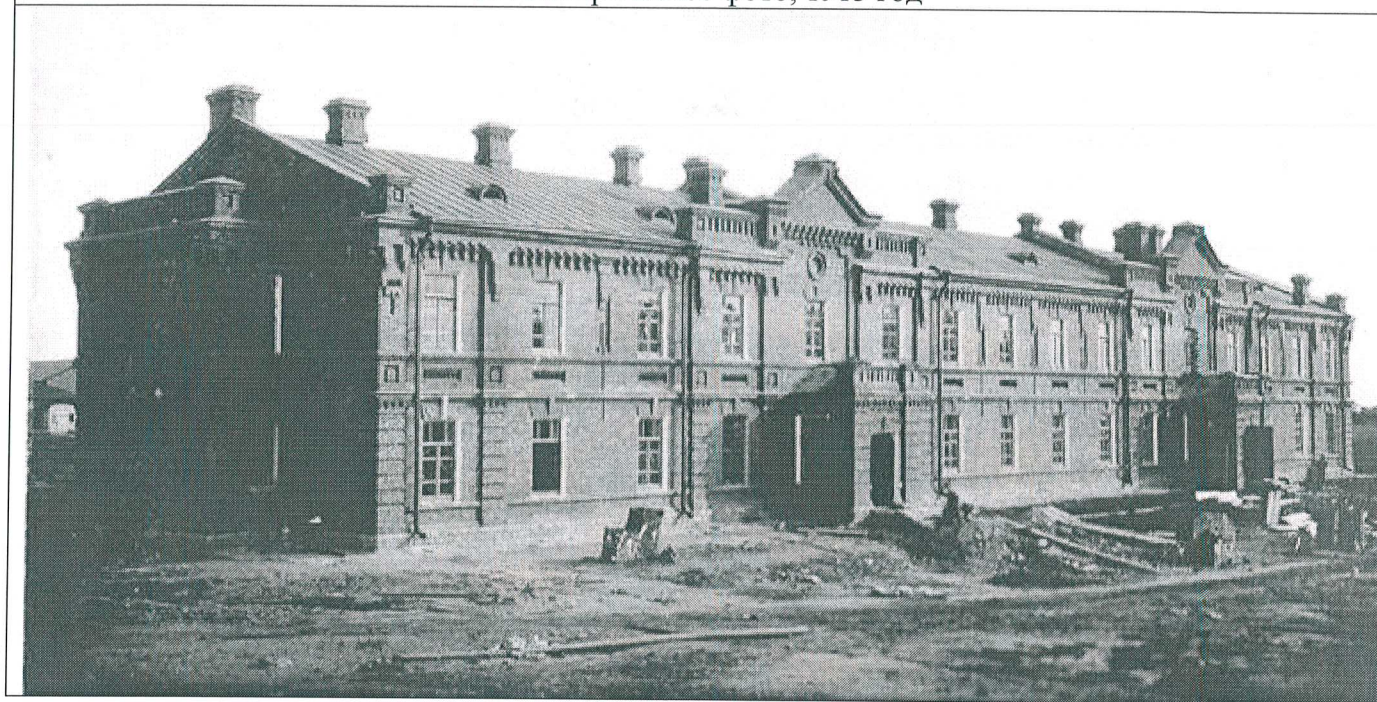
29. Историческое фото, 1913 год

4.1. На скатах крыши утрачены первоначальные кирпичные дымовые трубы и слуховые окна полукруглого очертания (фото 29).
