## А К Т

**технического состояния объекта культурного наследия регионального значения  
«Военный городок. Комплекс зданий военного ведомства. Казарма батальонная»,  
расположенного по адресу:**

**г. Новосибирск, Октябрьский район, территория Военного городка, объект № 26,  
включённого в единый государственный реестр объектов культурного наследия  
(памятников истории и культуры) народов Российской Федерации (далее – Реестр)  
по состоянию на 25.11.2016**

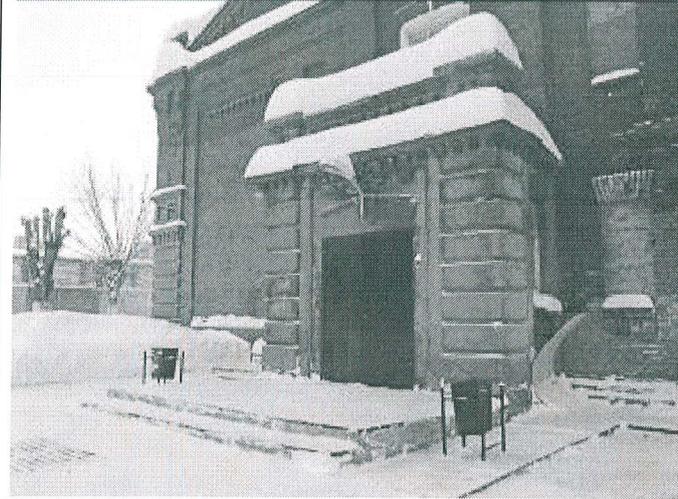
и) Приямки, крыльца: на входах в здание организованы небольшие бетонные крыльца (фото 1, 2, 14, 15). Покрытие площадок и ступеней бетонное с окантовкой металлическим уголком, местами имеется отпадение отделочного слоя. Общее состояние удовлетворительное, требуется ремонт.

14. Входной узел на северо-восточном фасаде

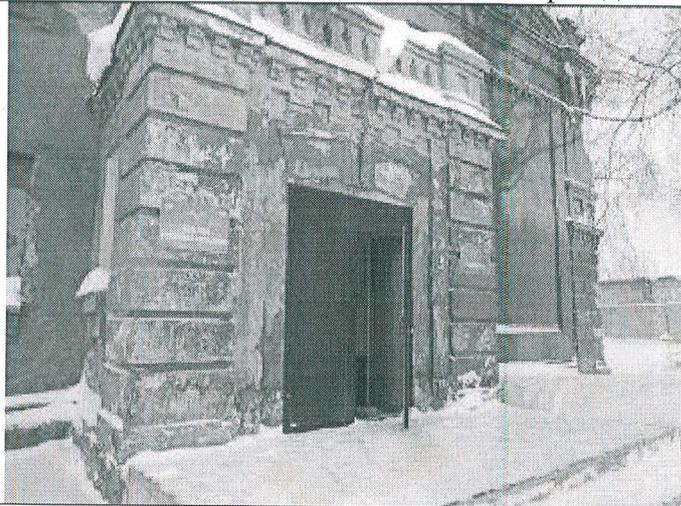
15. Входной узел на юго-западном фасаде

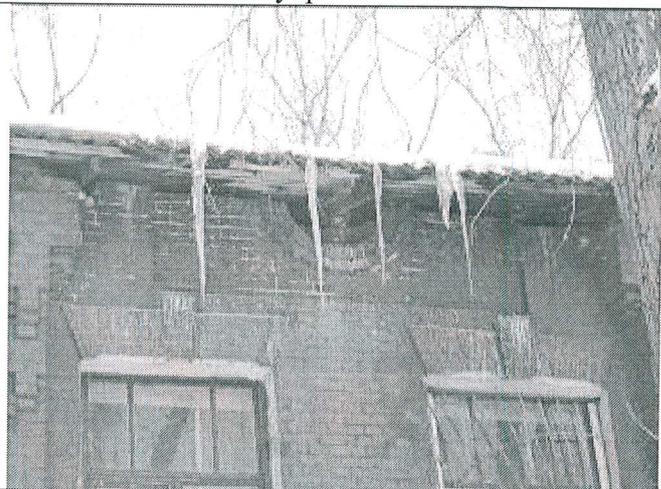
4.6. Утрачены парапеты и аттики с треугольным завершением в центральной части здания на протяженных фасадах.

17. Место утраченного аттика

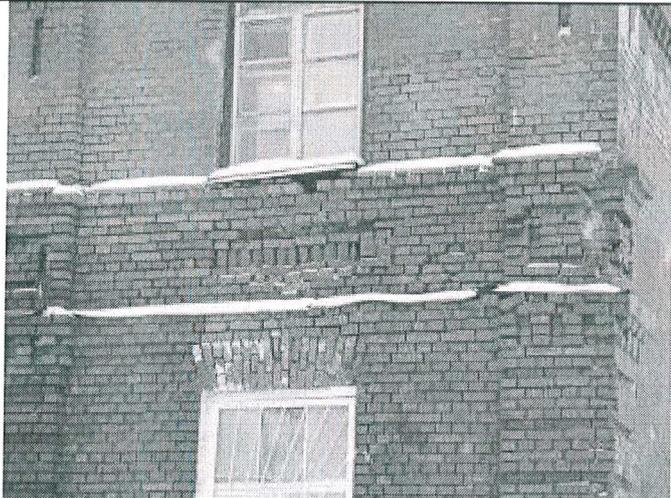
г) Стены: наружные стены выполнены из керамического полнотелого кирпича с расшивкой швов валиком. Позднее стены юго-западного (торцевого) фасада и оба выносных тамбура были оштукатурены «под шубу», все стены окрашены в цвет кирпича. Наблюдается массовое отслоение и отпадение штукатурного слоя на юго-западном фасаде, местами отслоение окрасочного слоя (фото 2, 15, 22), эрозия наружной версты кладки и замокание стен в районе санузлов (фото 5), выветривание раствора в швах кладки (фото 18, 25, 27), деформация участка кладки по низу стены северо-западного фасада (в районе выпуска канализации), выпадение

18. Деформации кирпичной кладки

Общее состояние неудовлетворительное, местами – аварийное. Требуется очистить стены от штукатурного и окрасочного слоев, произвести усиление аварийных участков и реставрацию кирпичной кладки.

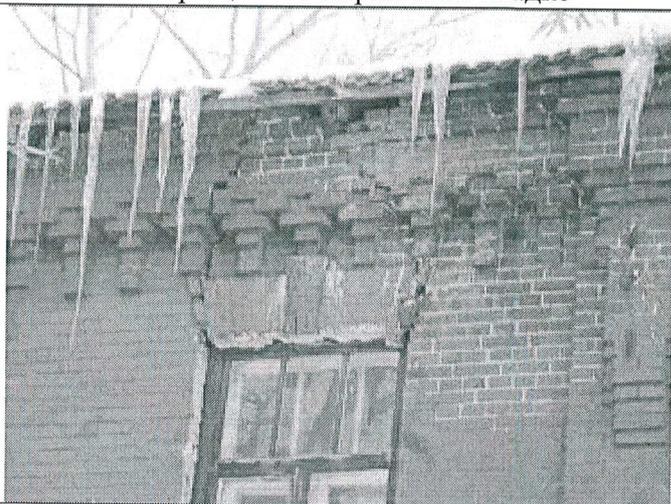
отдельных кирпичей из перемычек. Имеются множественные вертикальные деформационные трещины на протяженных фасадах шириной раскрытия от 5-10 до 50-60 мм (фото 19-21). Отмечается отслоение двух фрагментов кладки над окнами 2-го этажа на северо-западном фасаде (между трещинами) (фото 19), в результате чего массив кладки удерживается на оконных коробках, т.к. клинчатые перемычки сломаны на опоре и не работают. На юго-восточном фасаде утрачены 2 кирпичные перемычки над окнами 2-го этажа (заменены современным прокатным профилем) (фото 26).

19. Трещины в кирпичной кладке

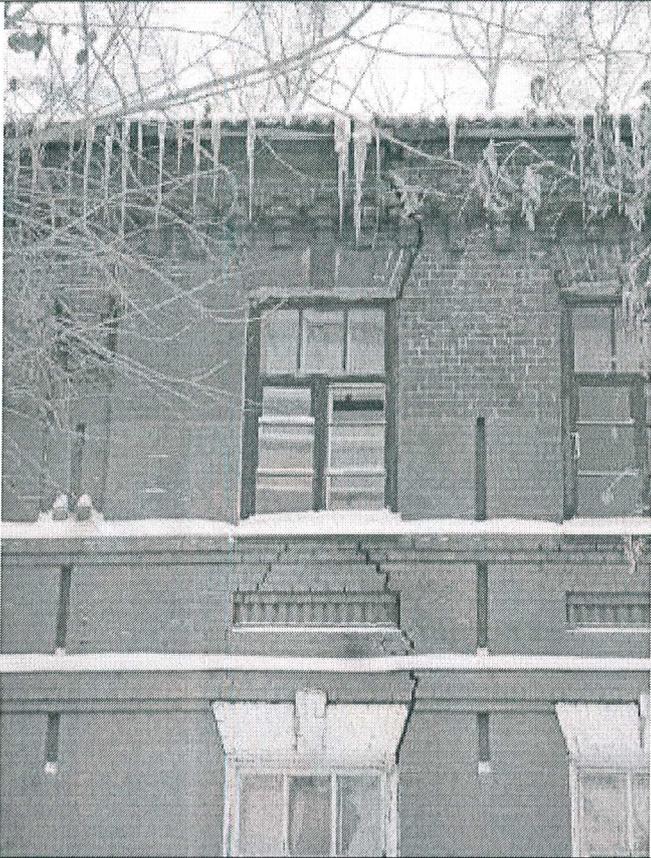
Окна деревянные одно-, двух-, трехстворчатые, с двойными отдельными переплетами, с высокими глухими фрамугами, окрашены масляной краской (фото 20-22, 26) (рисунок переплетов соответствует первоначальному). Многие переплеты рассохлись, потрескались, окрасочный слой нарушен. Отдельные окна имеют глухое заполнение. Под окнами установлены сливы из черной кровельной стали, окрашены. Часть из них – отсутствует, часть – деформирована, повреждена коррозией, требует замены. Проемы чердачных окон на торцевых фасадах заполнены листовым материалом, требуется установить жалюзийные решетки.

20. Трещины в кирпичной кладке

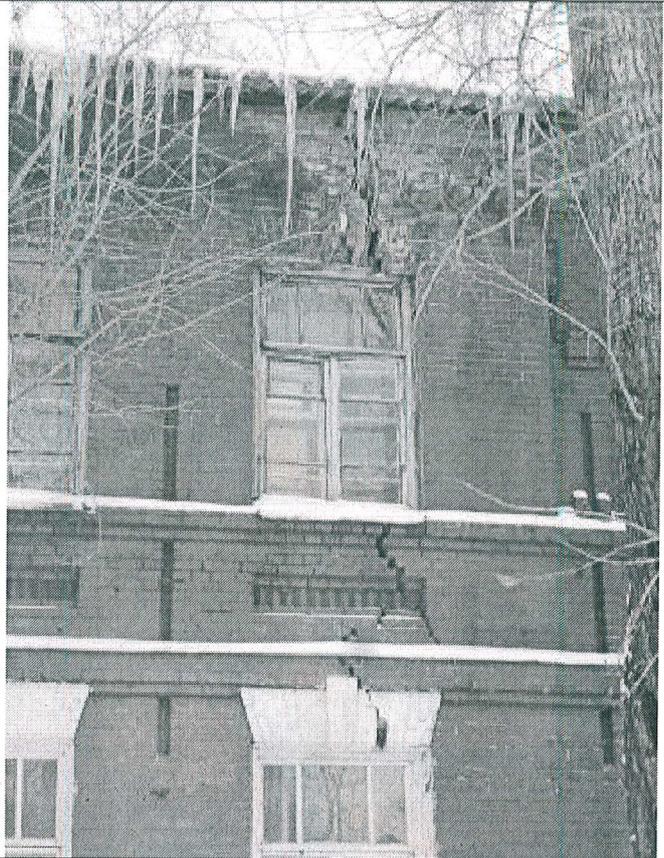
21. Трещины в кирпичной кладке

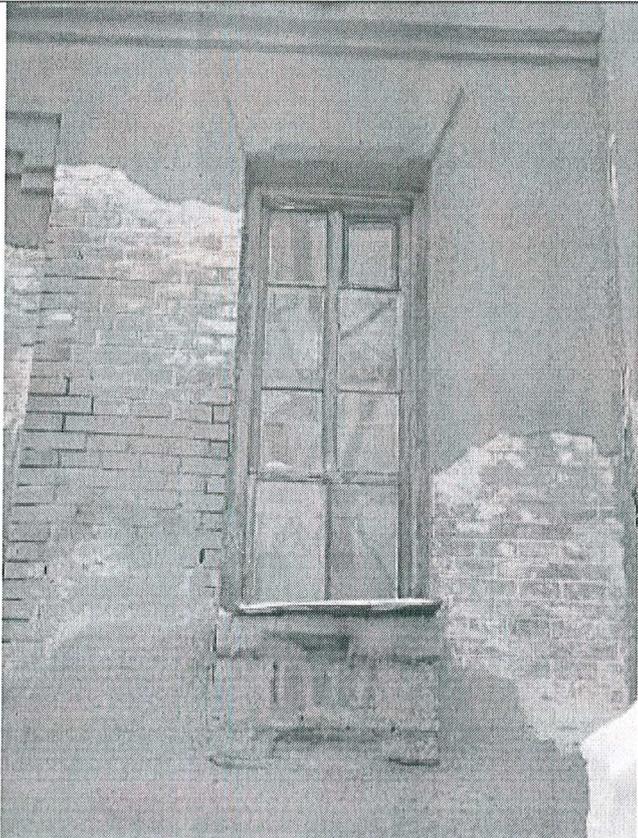
22. Окно на юго-западном фасаде

Общее состояние удовлетворительное. Требуется выполнить ремонт (при необходимости замену) оконных переплетов.

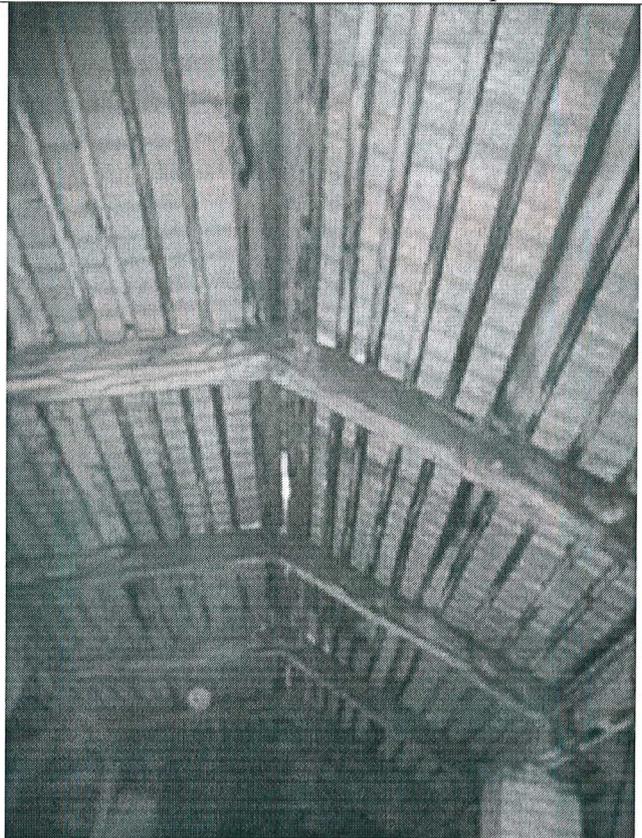
д) Крыша (стропила, обрешетка, кровля, водосточные желоба и трубы): крыша чердачная, двускатная, щипцовая, крыта волнистым асбоцементным листом по деревянной обрешетке и деревянным наслонным стропилам. Кровельное покрытие вдоль карниза местами сломано. Имеют место дефекты кровельного покрытия, приводящие к протечкам. Конек покрыт кровельным железом, которое местами насквозь проржавело (фото 23).

23. Щель в коньковой части крыши

Общее состояние крыши неудовлетворительное. Требуется восстановить металлическую фальцевую кровлю, заменить металлические фартуки по верху аттиков, межэтажных тяг и брандмауэрной стены, восстановить организованный водосток, а также выполнить обследование деревянных стропил и ревизию чердачного перекрытия на предмет тепло- и пароизоляции и устранить все дефекты.

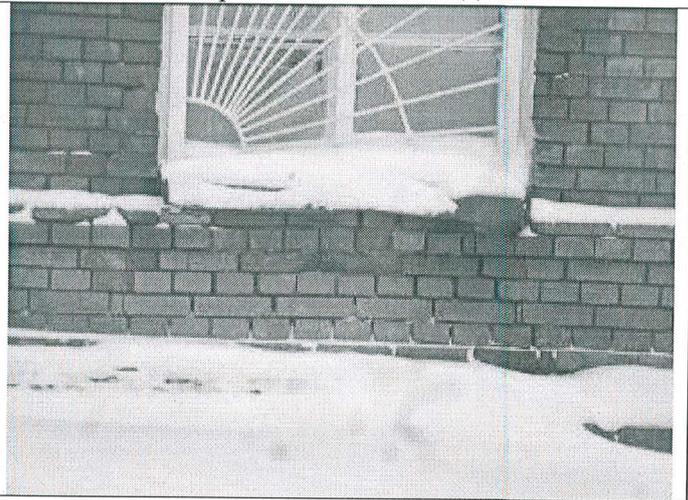
25. Выветривание швов кладки стены

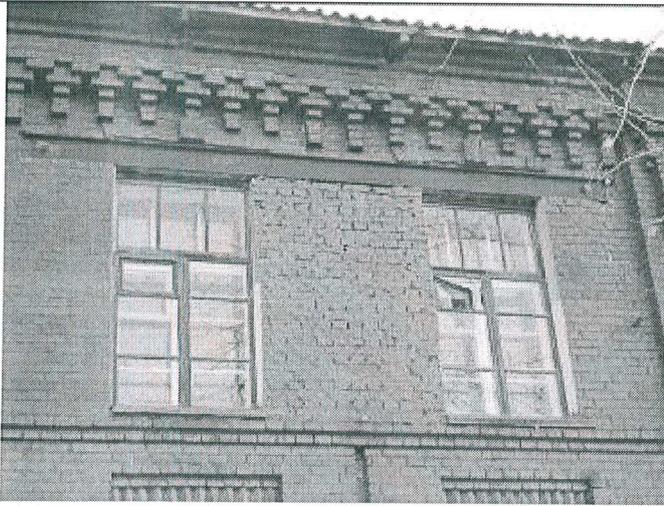
4.5. Утрачены две клинчатых перемычки с замковым камнем над оконными проемами второго этажа юго-восточного фасада.

26. Перемычка из металлического профиля

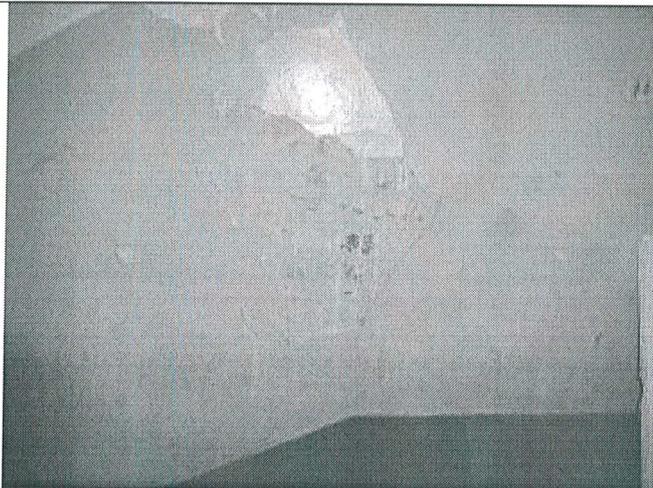
г) Стены, их состояние, связи: несущие стены кирпичные, перегородки деревянные каркасно-обшивные, оштукатуренные и окрашенные. В санузлах – керамическая плитка. Во многих помещениях стены обшиты гипсокартонном под покраску. На стенах в объеме лестничных клеток наблюдается отпадение окрасочного слоя, на внешних стенах помещений лестничных клеток следы намокания и образование бионалета (фото 32).

28. Дефекты отделки стен помещений лестничной клетки

Общее состояние удовлетворительное. Требуется выявить и устранить причину образования протечек и бионалета и выполнить ремонт помещений.

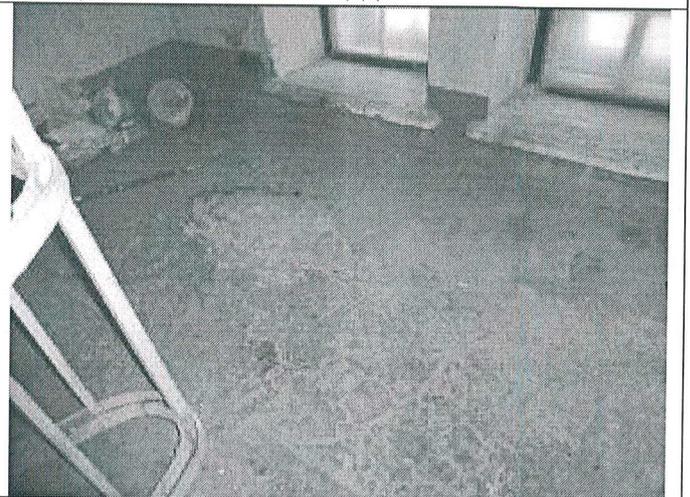
в) Полы: дощатые по лагам окрашенные, в санузлах – керамическая плитка. В некоторых помещениях настелен линолеум. В коридорах второго этажа – метлахская плитка, бетонная плитка мозаичного состава. Лестничные площадки имеют покрытие керамической плиткой и бетоном. Наблюдаются выбоины в бетонном покрытии (фото 29).

29. Дефекты бетонного покрытия лестничной площадки

Общее состояние удовлетворительное, требуется выполнить ремонт бетонного покрытия площадок.

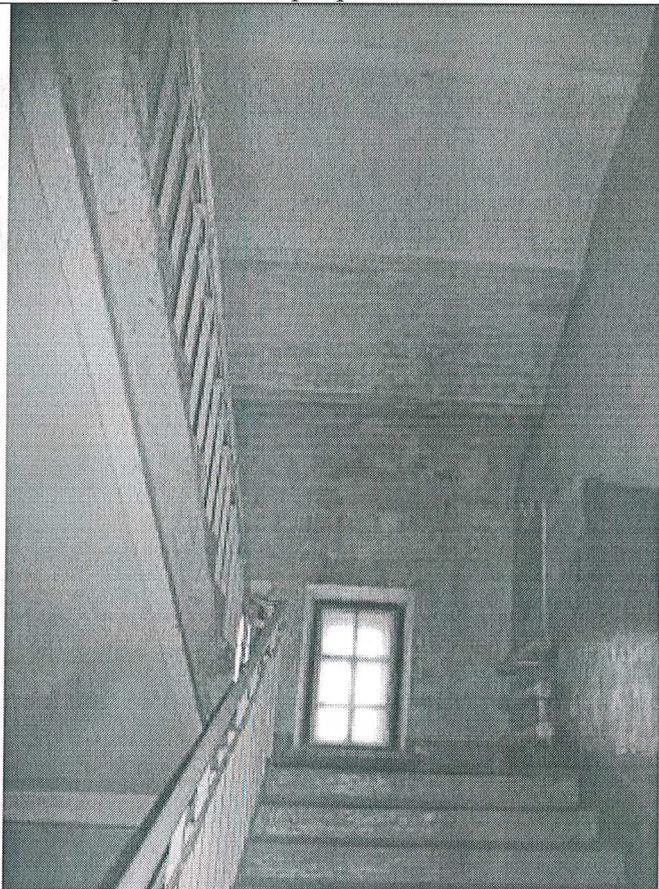
ж) Лестницы: внутренние лестницы первоначальные двухмаршевые с поворотом на 180° (фото 32, 33), ступени гранитные по металлическим косоурам, снизу оштукатуренные, побеленные. Ступени имеют сколы и стертости в ходовых местах. Ограждения маршей: металлические, решетчатые, окрашенные масляной краской. Первоначальные деревянные поручни утрачены, некоторые элементы решетки ограждения отсутствуют.

32. Фрагмент интерьера лестничной клетки

Общее состояние лестниц удовлетворительное, требуется восстановить деревянный поручень и отсутствующие элементы решетки ограждения.

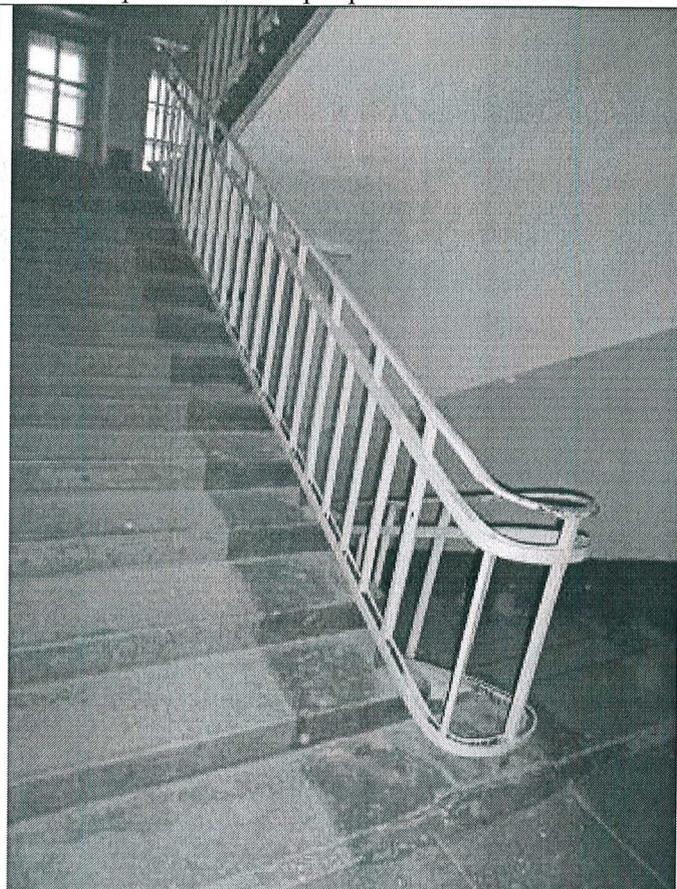
33. Фрагмент интерьера лестничной клетки
