## АКТ

**технического состояния объекта культурного наследия регионального значения  
«Военный городок. Комплекс зданий военного ведомства: - Дом жилой»,  
расположенного по адресу: г. Новосибирск, Октябрьский район,  
Территория Военного городка, объект № 28  
включенного в единый государственный реестр объектов культурного наследия  
(памятников истории и культуры) народов Российской Федерации (далее – Реестр),  
по состоянию на 24.03.2017**

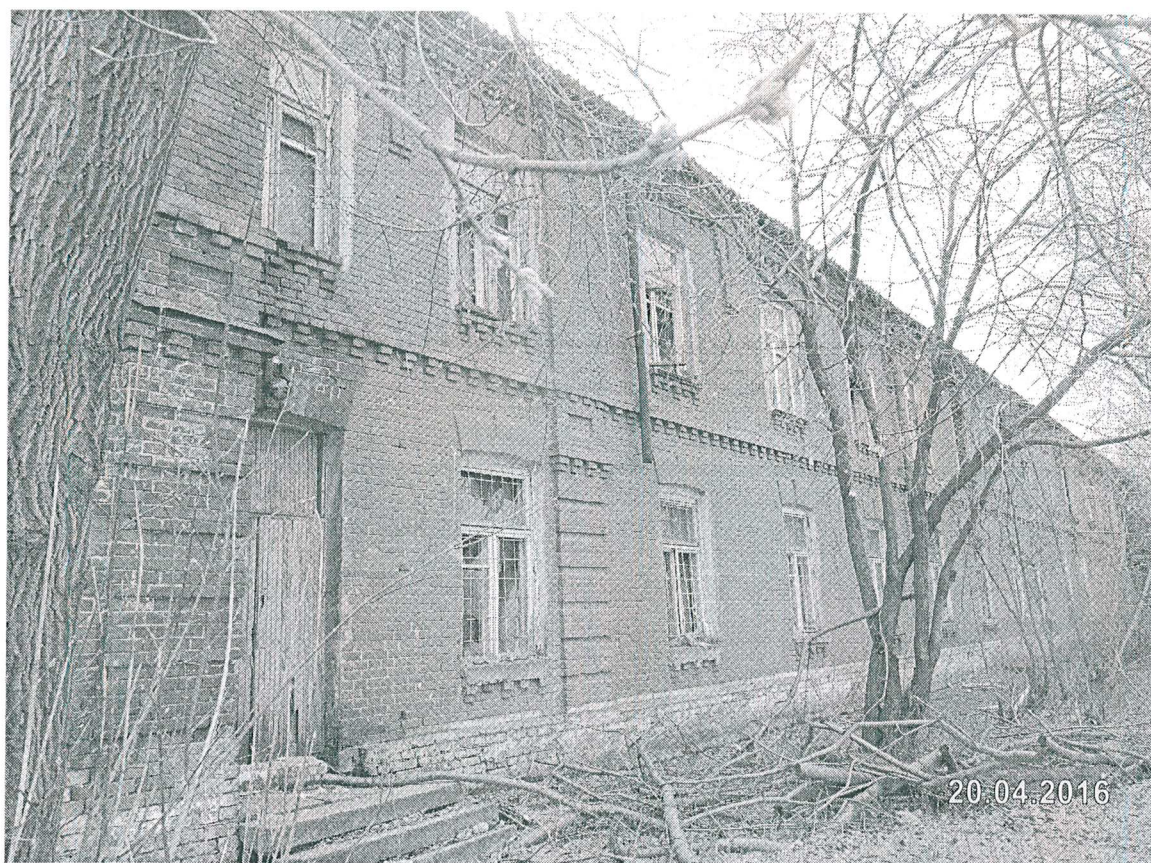
и) прямки, крыльца: У входа в здание возле левого ризалита северо-западного фасада организовано современное крыльцо с железобетонными ступенями без ограждения (фото 2).

**2. Средняя часть северо-западного фасада.**

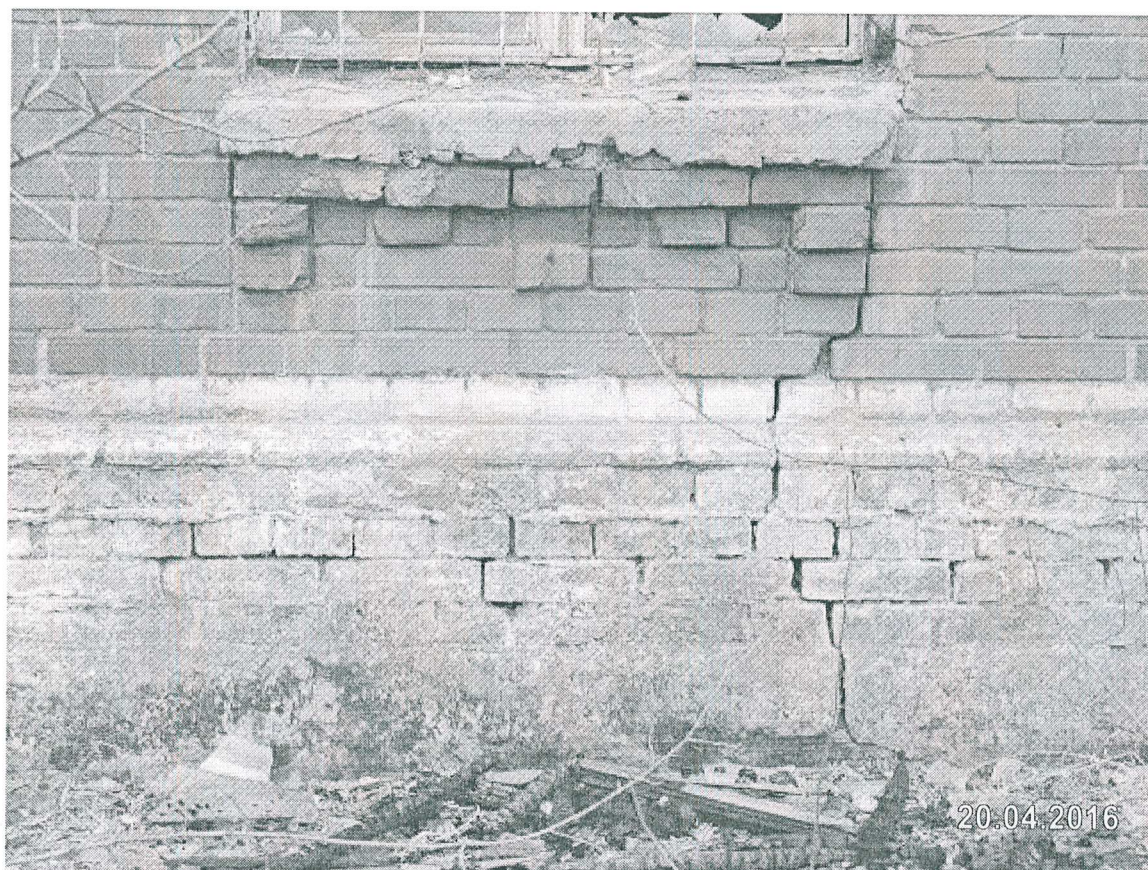
в) цоколи и отмостки около них: Цоколь выделен из плоскости стен, выполнен в кладке из тёсаных гранитных блоков и кирпича, окрашен известью. Наблюдается выветривание швов, разрушение кирпичей, трещины (фото 4). Состояние неудовлетворительное. Требуется очистка цоколя и ремонт.

трещины в средней части здания (фото 4,13). Состояние неудовлетворительное. Требуется реставрация кирпичной кладки с заделкой трещин.

4. Состояние цоколя.

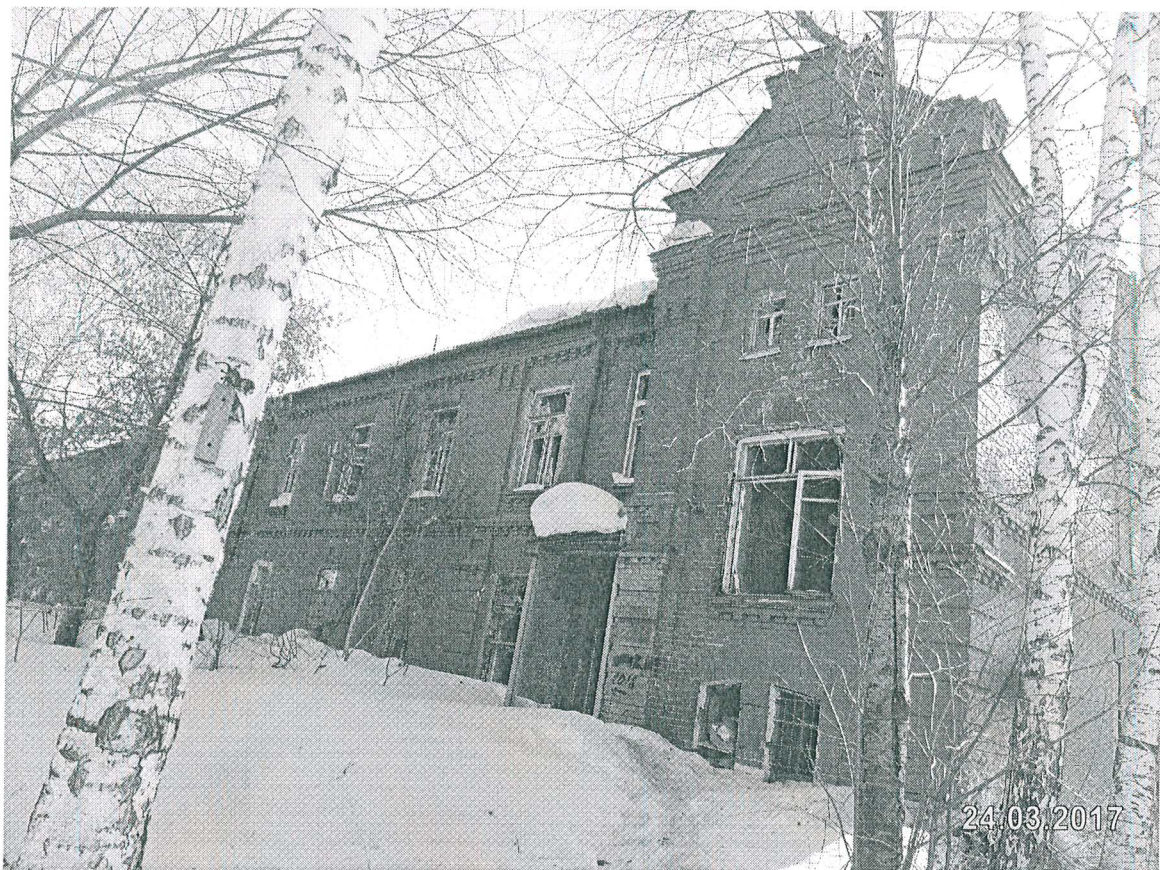
Водосток наружный, неорганизованный. Сохранился один водосточный стояк (фото 5), ухваты труб и несколько фрагментов, выполненные из черного кровельного железа, поврежденные коррозией. Сохранившийся водосточный стояк не функционирует.

Над одним из входов (около правого ризалита) северо-западного фасада установлен металлический козырёк на опорах из металлических труб (фото 5).

5. Правый ризалит северо-западного фасада.

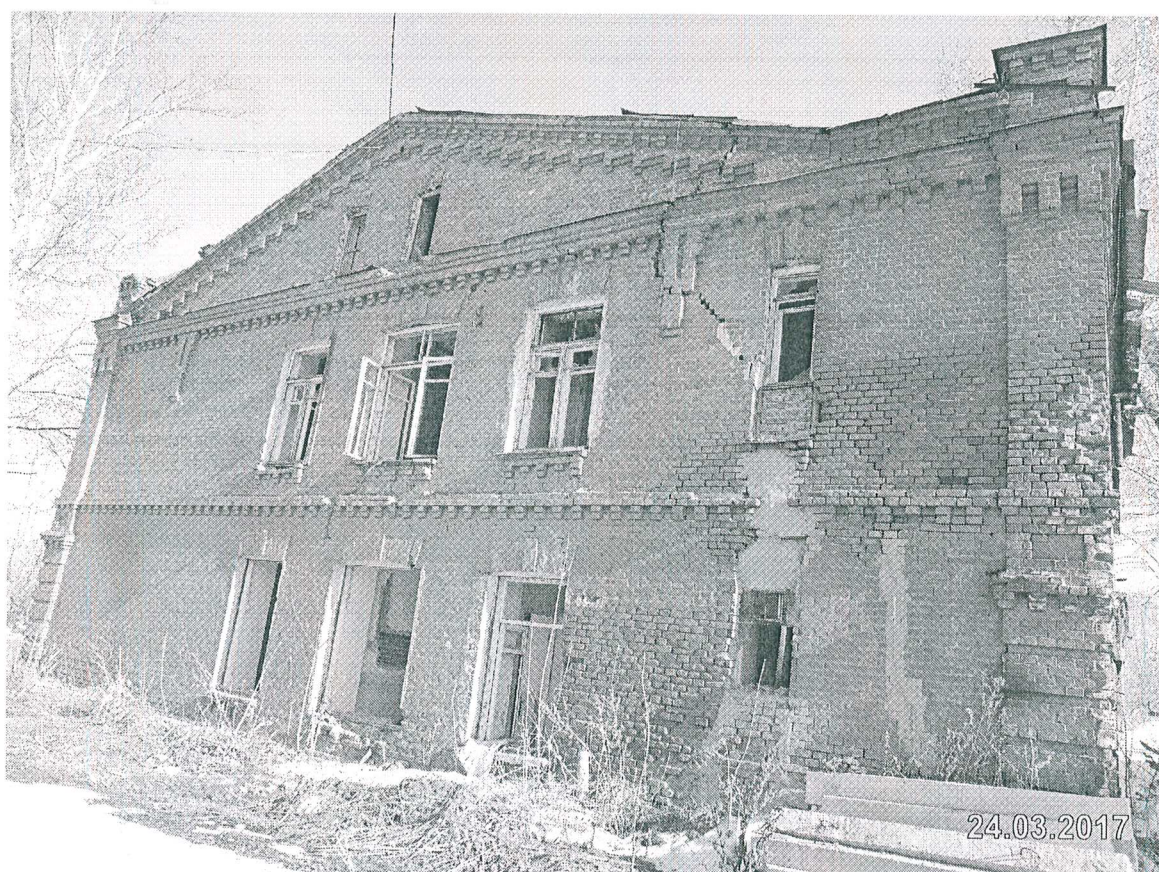
В районе санузлов отмечается значительная деформация кладки: на северо-восточном и юго-западном (торцевых) фасадах протяжённые трещины от парапета до цоколя, шириной раскрытия до 70-80 мм (фото 6,11, 12, 14). Наблюдается повсеместное выветривание швов, выкрошивание и выпадение кирпичей из кладки, сколы кирпичей на углах здания, высолы (фото 7,15). Имеются также косые трещины между окнами боковых ризалитов и вертикальные

4.5. Расширены два оконных проёма (на 1 и 2 этажах) на юго-западном фасаде (фото 6).

4.6. Частично заложены кирпичом два узких окна (на 1 и 2 этажах) на юго-западном фасаде (фото 6).

6. Юго-западный фасад.

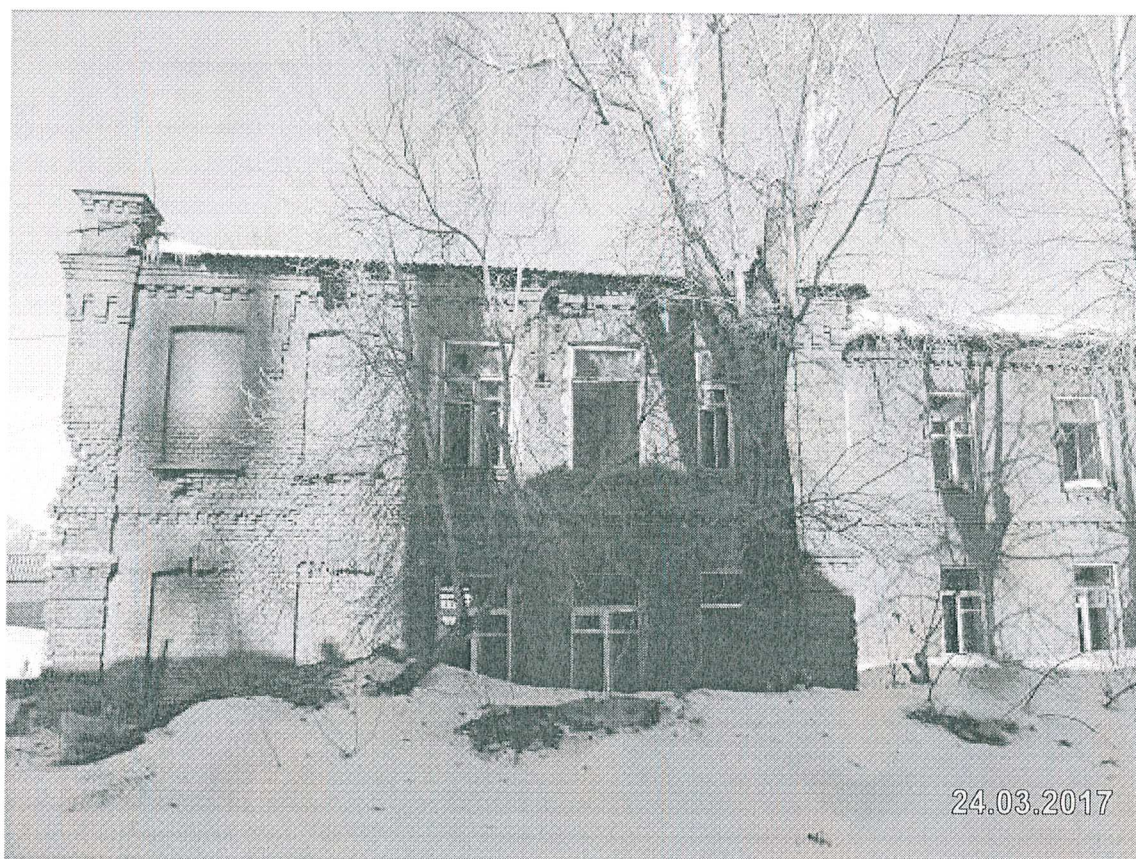
7. Левый ризалит юго-восточного фасада.

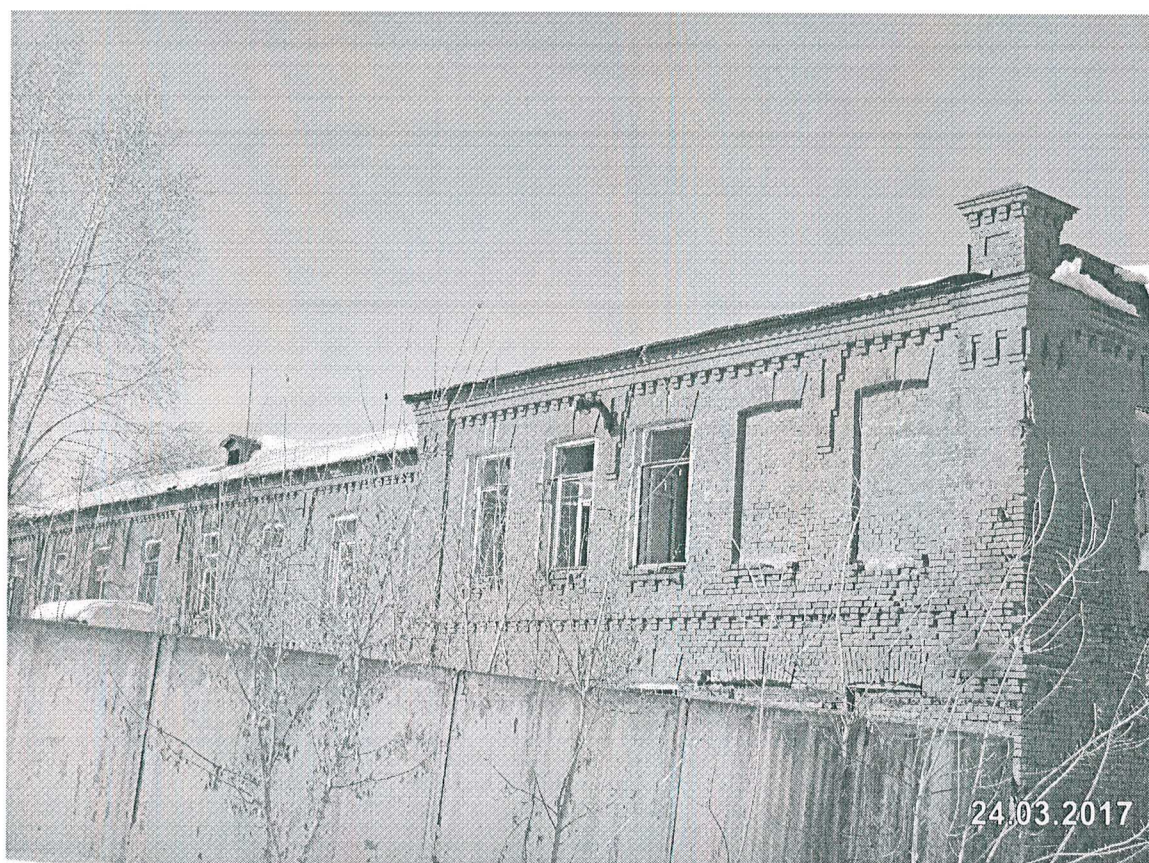
На юго-восточном скате крыши имеются слуховые окна полукруглого и прямоугольного очертания, заполнения проёмов которых отсутствуют (фото 10).

**10. Фрагмент правого ризалита юго-восточного фасада.**

Состояние стропильной системы крыши удовлетворительное. Состояние кровли неудовлетворительное. Требуется обследование, замена кровельного покрытия на металлическое фальцевое, восстановление системы организованного водостока, установка жалюзийных решёток в проёмы слуховых окон.

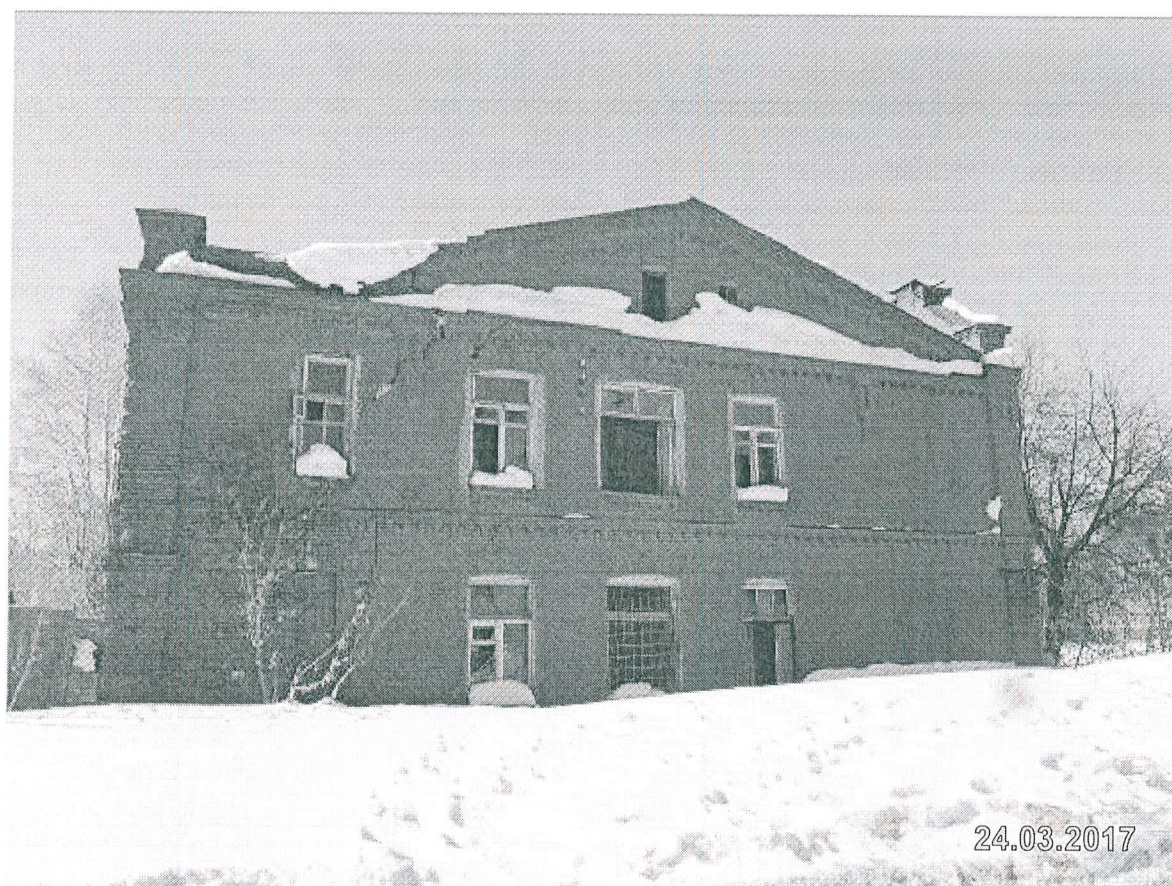
4.7. Расширены два оконных проёма на втором этаже северо-восточного фасада (фото 11).

4.8. Узкий оконный проём на первом этаже северо-восточном фасаде зашит досками (фото 11).

4.9. Один оконный проём на северо-восточном фасаде реконструирован в дверной (фото 11).

11. Северо-восточный фасад.

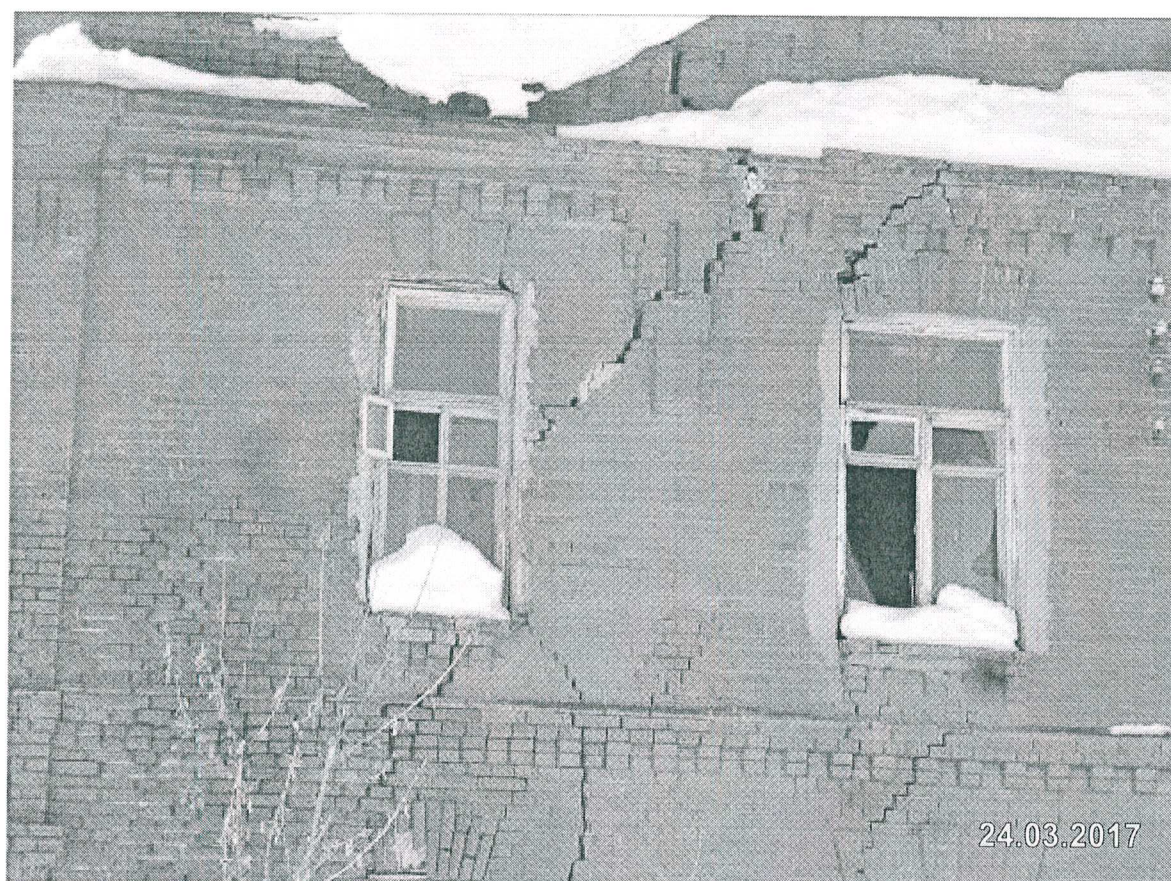
12. Трещины на северо-восточном фасаде.

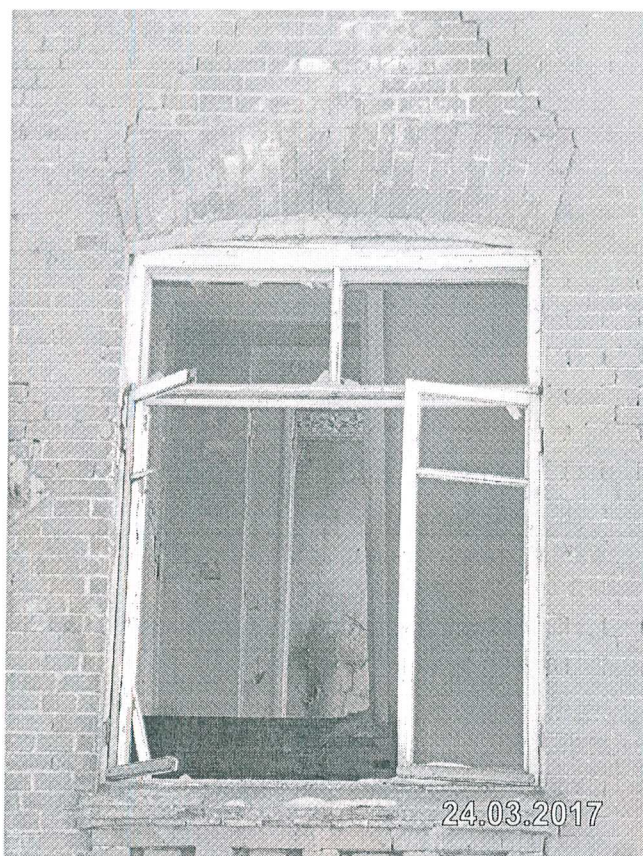
4.4. Окна с лучковым завершением заменены на прямолинейное (фото 13).

13. Трещины в кирпичной кладке правого ризалита северо-западного фасада.

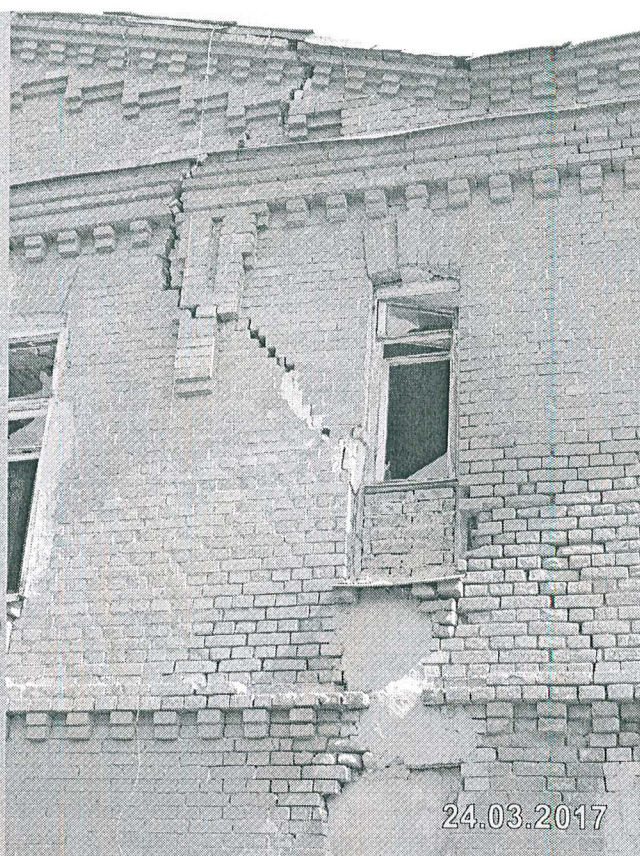
14. Состояние кирпичной кладки юго-западного фасада.

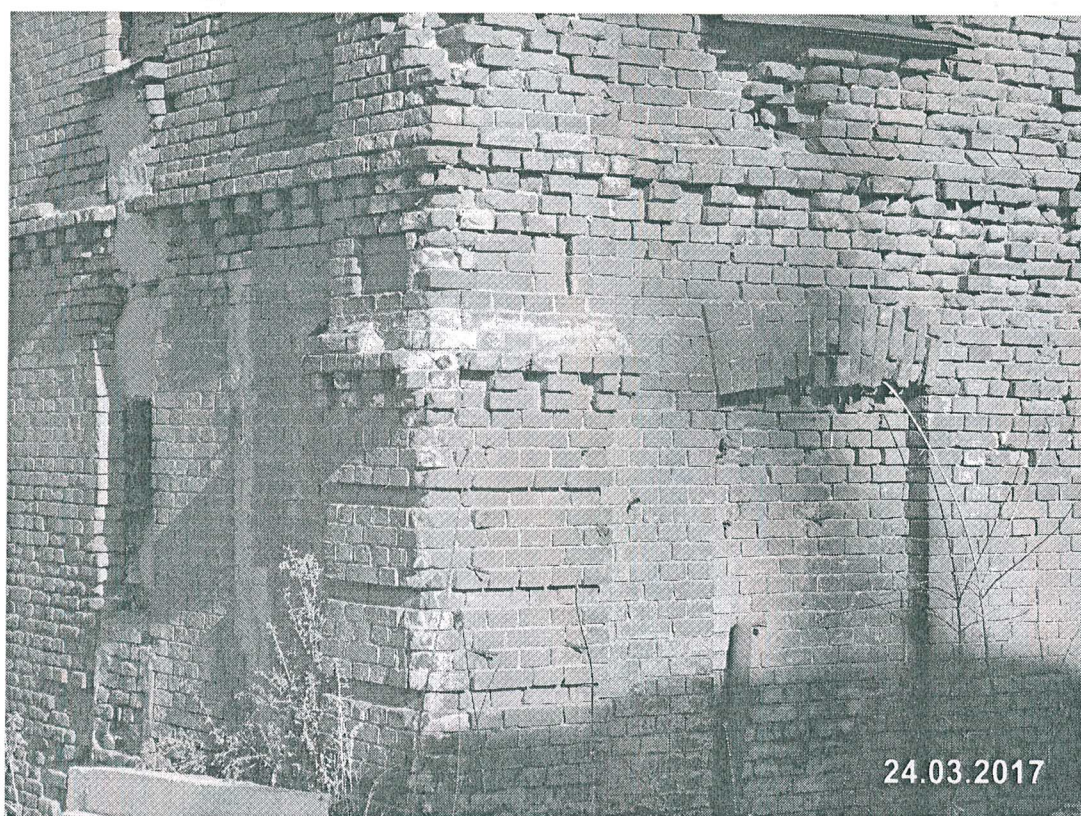
15. Состояние кирпичной кладки юго-западного и юго-восточного фасадов.

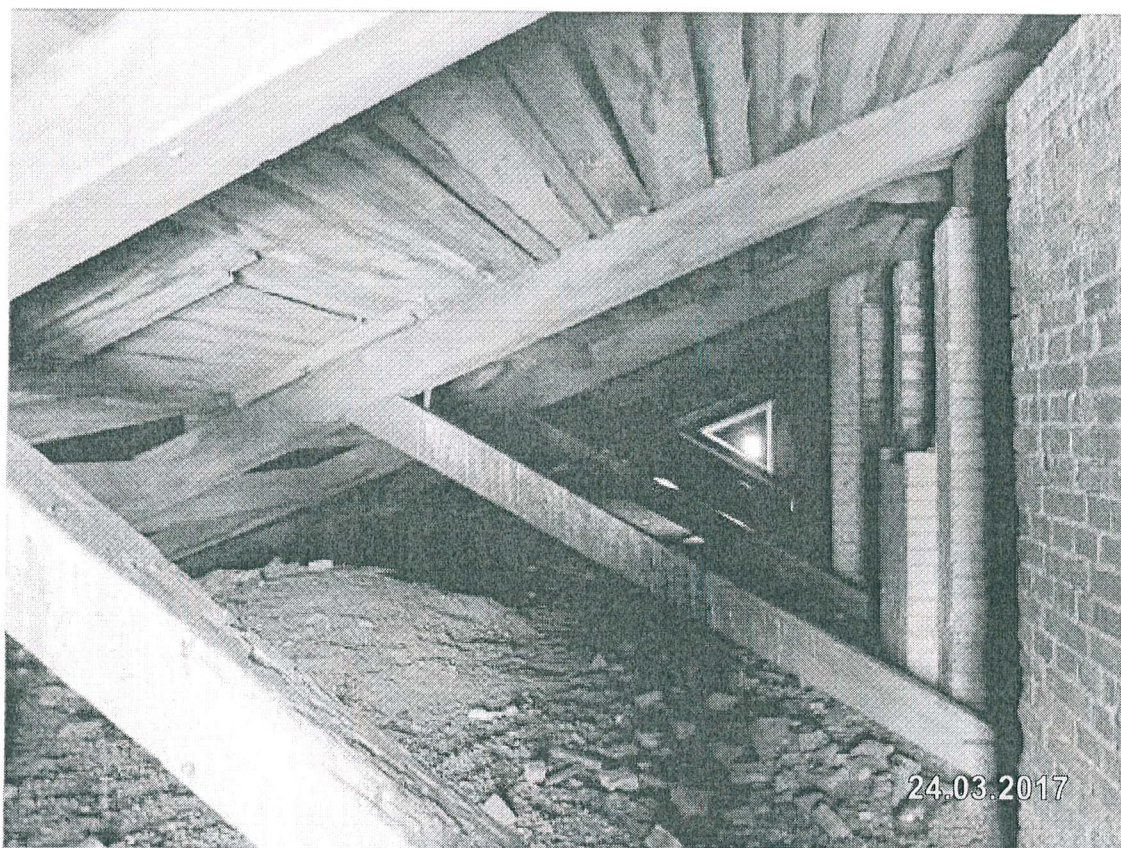
д) крыша (стропила, обрешетка, кровля, водосточные желоба и трубы): Крыша двускатная щипцовая (над ризалитами юго-восточного фасада – вальмовая), чердачная. Кровля покрыта волнистыми асбоцементными листами по деревянной обрешетке и деревянным наслонным стропилам. Шифер имеет повреждения. По верху аттиков, парапетных стен и столбиков установлены фартуки из черного листового металла, некоторые участки которого утрачены, некоторые деформированы и повреждены коррозией (фото 16,17).

б) перекрытия (плоские, сводчатые): Перекрытия деревянные. Чердачное перекрытие утеплено шлаком: утеплитель слежался, уложен неравномерно (фото 16). Потолок подшит современными материалами. Местами за конструкцией демонтированного подшивного потолка наблюдается сохранившийся первоначальный потолок из профилированной доски по деревянным брусчатым балкам со снятой по нижним кромкам фаской (фото 18). Требуется обследование перекрытий.

16. Помещение чердака: конструкции крыши, остатки печных труб.

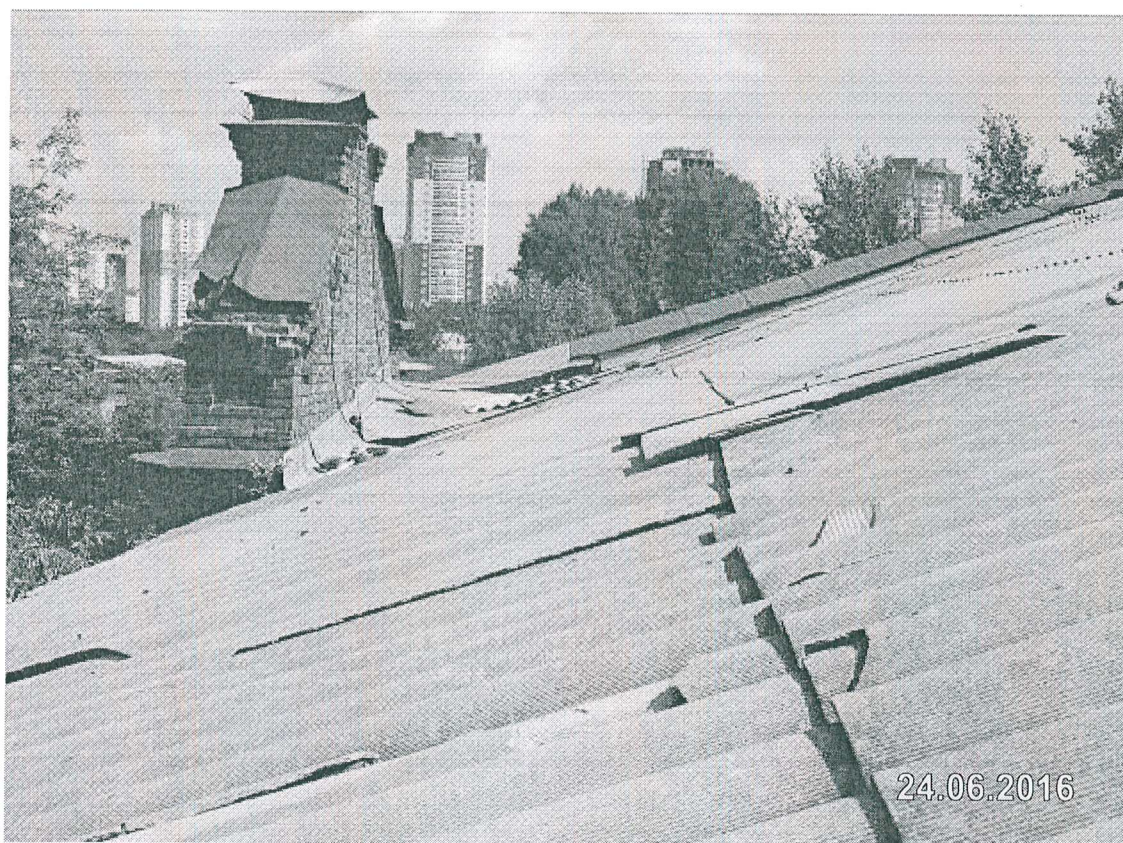
17. Кровля. Дефекты металлического покрытия аттика.

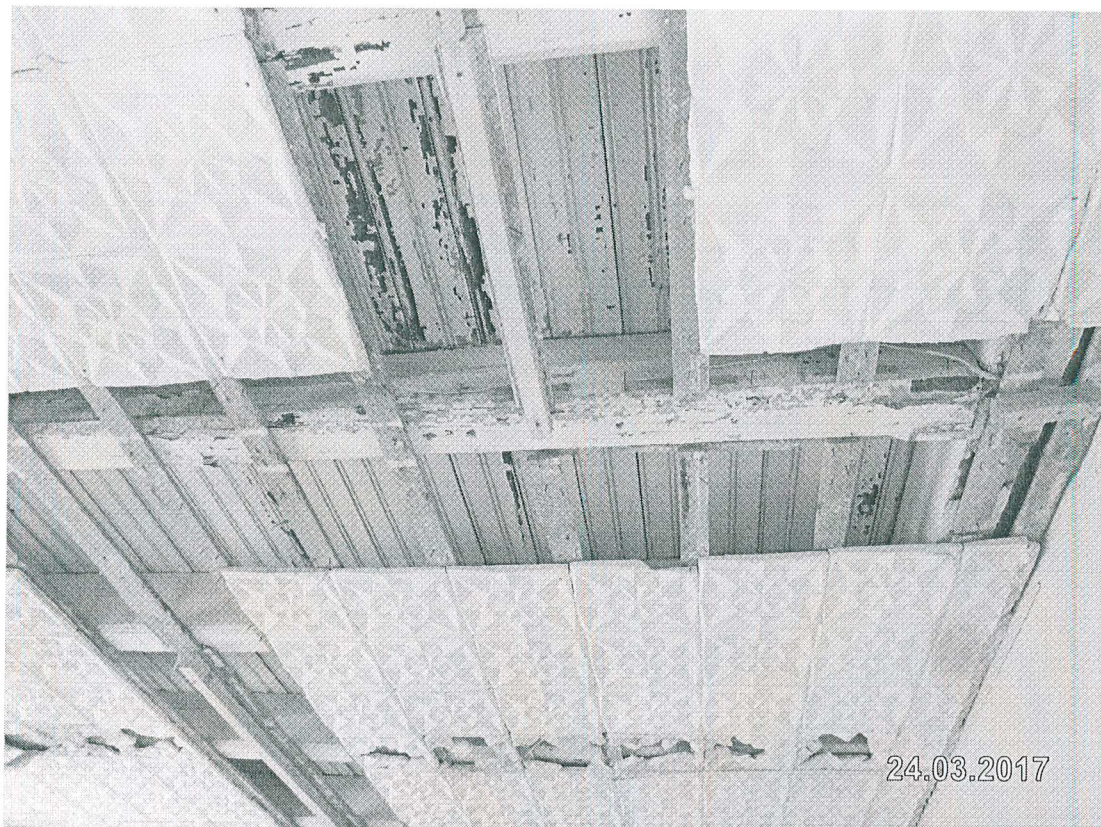
**18. Потолок.**

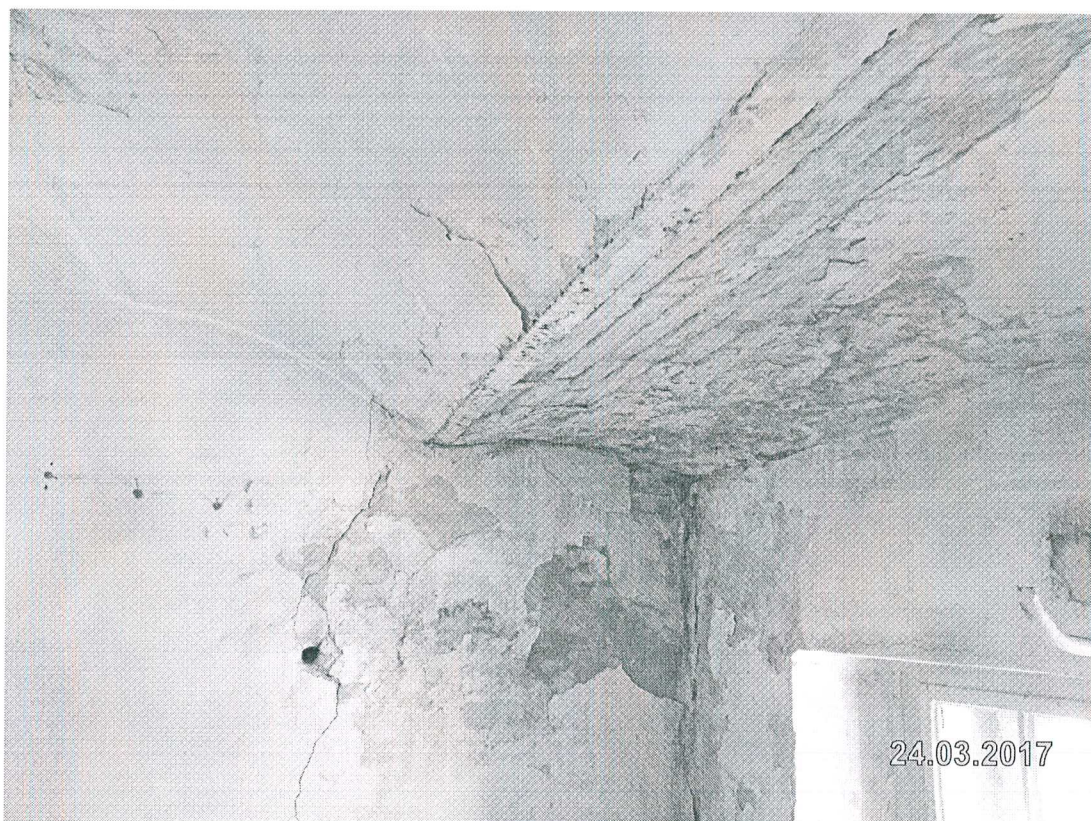
В интерьерах лестничных клеток сохранились кирпичные своды по металлическим балкам, оштукатурены и окрашены. Местами имеется разрушение штукатурного слоя до обнажения кирпичной кладки (фото 19). Состояние неудовлетворительное. Требуется ремонт.

г) стены, их состояние, связи: Несущие стены кирпичные, оштукатуренные. В некоторых местах наблюдаются глубокие трещины, предположительно сквозные (фото 19). Перегородки деревянные каркасно-обшивные, в санузлах - отделка керамической плиткой. Отделка стен нарушена: вспучилась и осыпается краска, оборваны обои (фото 20-22,25). Состояние неудовлетворительное. Требуется обследование несущих стен и ремонт кладки и восстановление отделки.

**19. Сводчатые потолки в помещении лестничной клетки.**

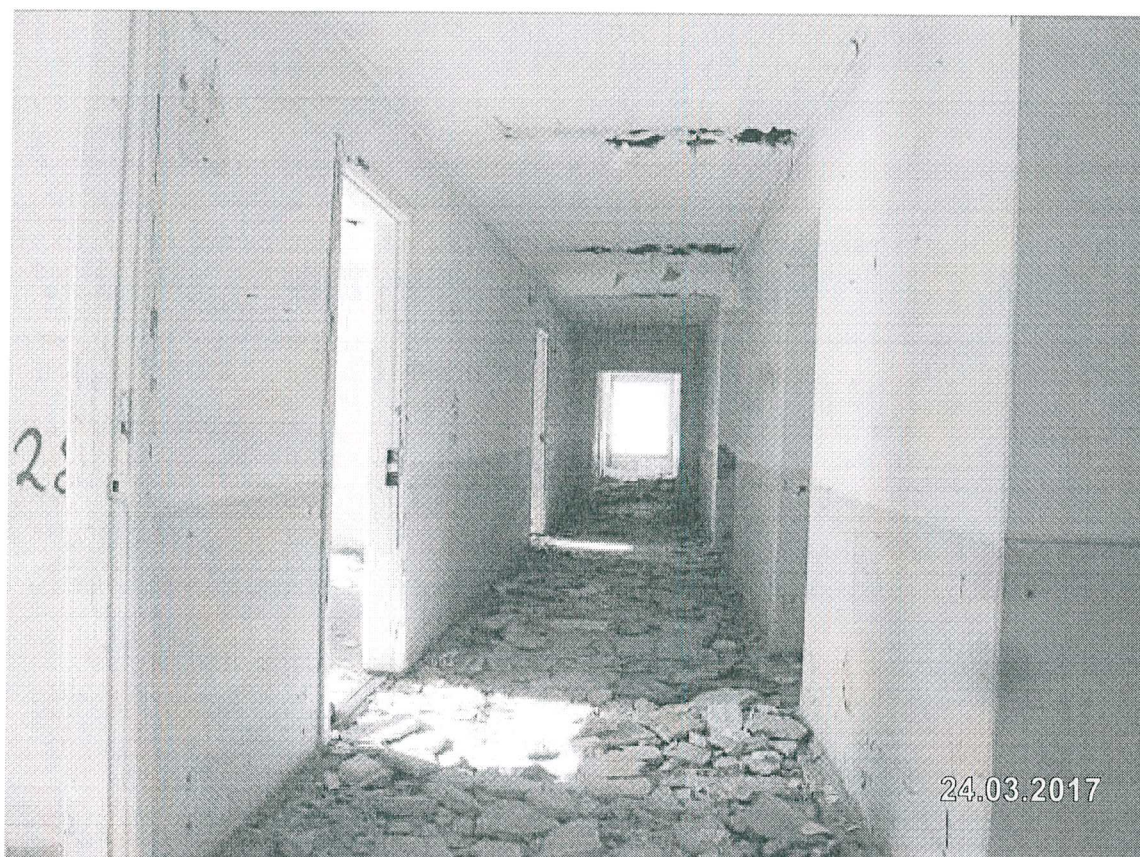
в) полы: Дощатые по лагам, в санузлах – керамическая плитка. В некоторых помещениях сохранился паркет. Местами деревянные полы вскрыты, отделка пола в части помещений демонтирована (фото 20,22). Общее состояние пола и его отделки неудовлетворительное. Требуется ремонт.

20. Коридор 1-ого этажа.

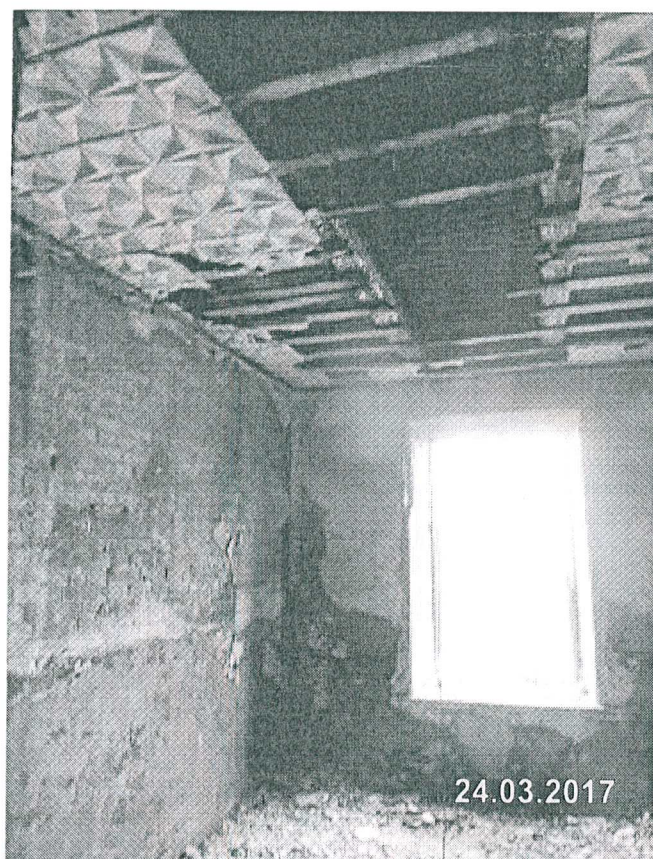
21. Одно из помещений 2-ого этажа после пожара.

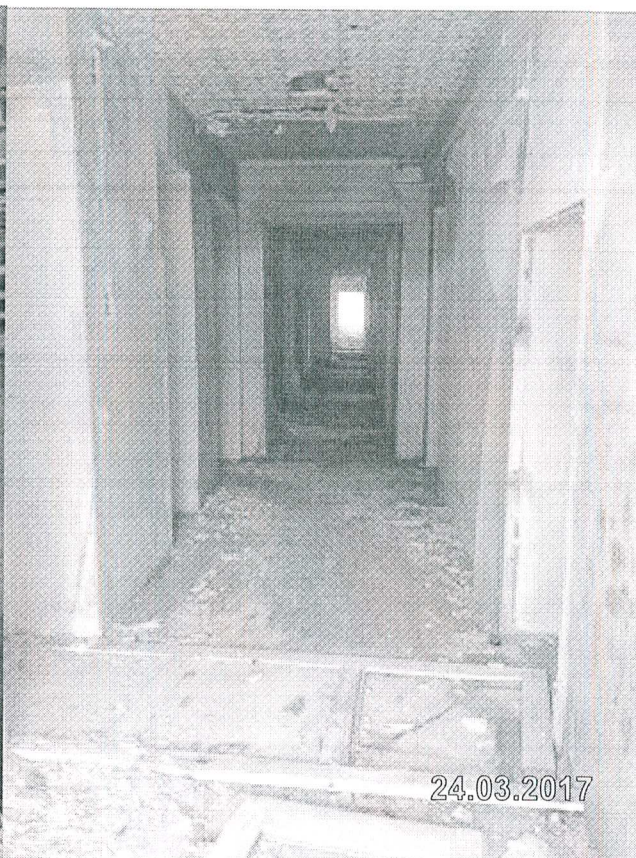
22. Коридор 2-ого этажа.

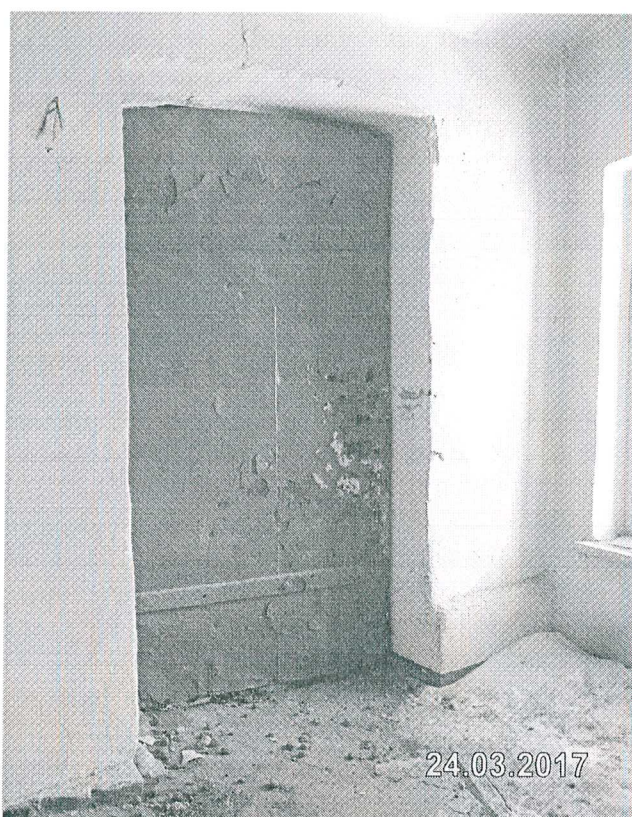
е) двери и окна: Наружные две двери деревянные современные, полотна обшиты деревянной рейкой без окраски (фото 2,11). В двух других дверных проёмах полотна отсутствуют. Внутренних дверей нет. Сохранилось первоначальные две однопольные двери входов на чердак (фото 23). Состояние удовлетворительное. Требуется восстановить недостающие двери и заменить существующие.

23. Дверь входа на чердак.

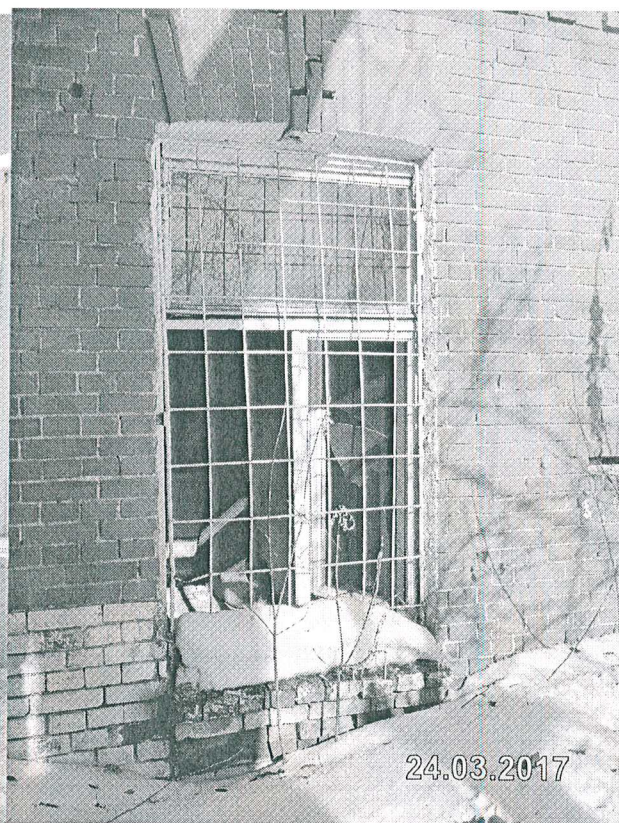
Окна деревянные одно-, двух-, трёхстворчатые, с двойными и отдельными переплётами остеклением, с высокими глухими фрамугами, окрашены масляной краской. Первоначальный рисунок переплётов в большинстве окон изменён (утрачены импосты фрамуг). На 1-м этаже в проёмах установлены современные металлические решётки (фото 24). Рамы длительное время не окрашивались, поражены гнилью, местами сломаны (фото 13), остекление всех окон разбито, в некоторых местах рамы вообще отсутствуют. В части окон разбитое стекло заменено подручным материалом. Под окнами установлены сливы, выполненные из чёрной кровельной стали с окраской и из оцинкованного железа. Имеются повреждения. Некоторые сливы утрачены. Общее состояние окон и сливов неудовлетворительное. Требуется замена.

24. Окно 1-ого этажа.

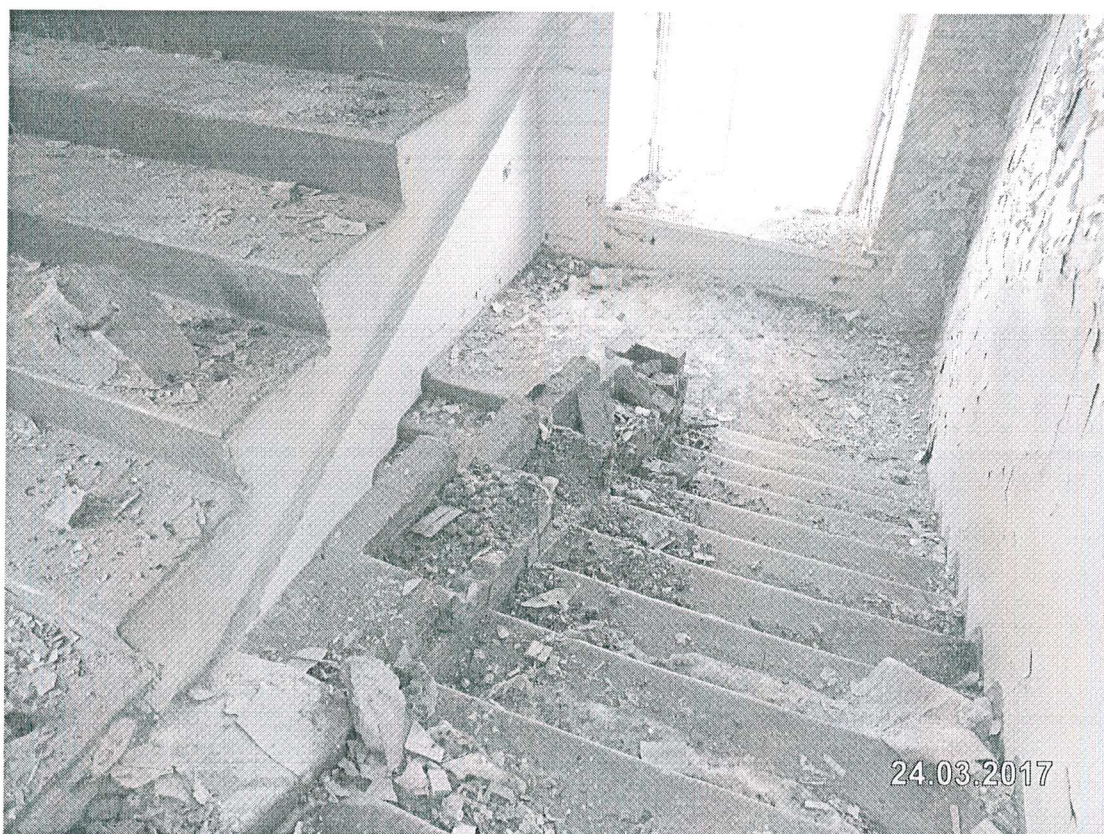
ж) лестницы: Внутренние лестницы двухмаршевые с поворотом на 180°, ступени гранитные по металлическим косоурам, ограждение маршей отсутствует (фото 25). Ступени имеют сколы. Общее состояние лестниц неудовлетворительное.

25. Лестничная клетка.
