**А К Т**  
**технического состояния объекта культурного наследия регионального**  
**значения «Одноэтажный деревянный жилой дом», расположенного по адресу:**  
**Новосибирская область, Куйбышевский район, г. Куйбышев, ул. Краскома,25,**  
**включенного в единый государственный реестр объектов культурного**  
**наследия (памятников истории и культуры) народов Российской**  
**Федерации (далее – Реестр), по состоянию на 22.11.2018.**

составили настоящий акт в том, что сего числа произведен визуальный осмотр объекта культурного наследия (памятника истории и культуры) регионального значения «Одноэтажный деревянный жилой дом», расположенного по адресу: Новосибирская область, Куйбышевский район, г.Куйбышев, ул. Краскома,25 (далее – Памятник).

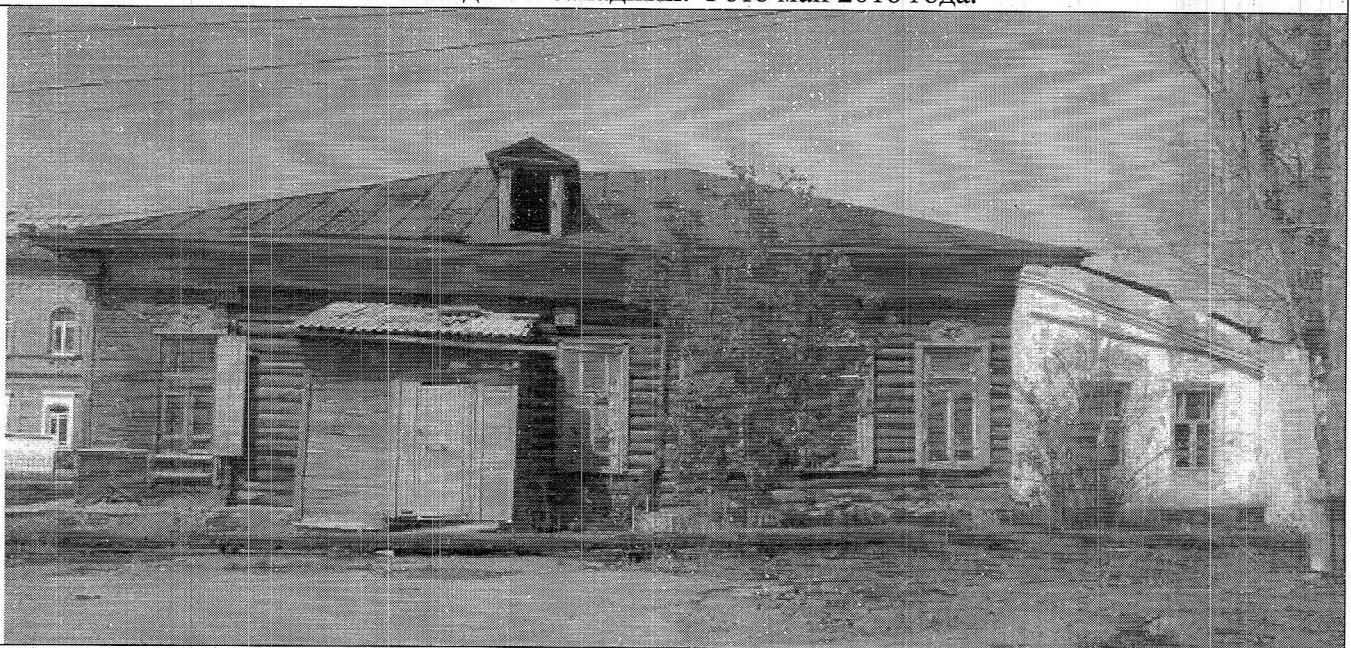
в) Цоколи и отмостки около них: цоколь кирпичный, обетонирован и окрашен черной краской. В центральной части цоколя на юго-западном фасаде наблюдается прогиб (фото 5,9). Штукатурка и поверхностный слой бетона разрушен, в некоторых местах отсутствует примыкание верхней части цоколя к стенам (фото 9,17). Состояние цоколя неудовлетворительное, требуется проведение ремонтно-реставрационных работ на цоколе.

5. Фасад юго-западный. Фото май 2018 года.

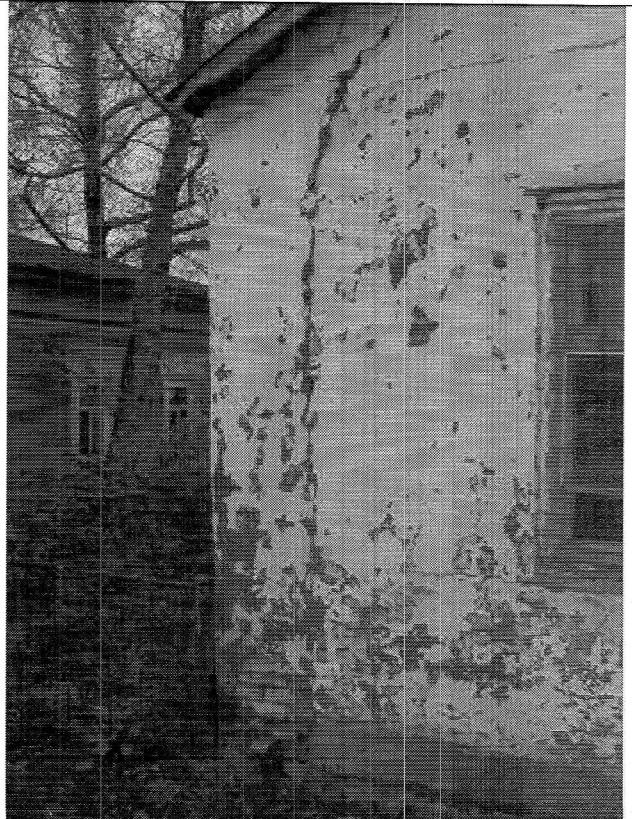
г) Стены: бревенчатые, рубленные в лапу, обшитые тесом, окрашены масляной краской. На юго-западном фасаде здания, где отсутствует декоративная обшивка, в нижней части стен наблюдается гниль бревен и прогиб сруба к центру (фото 9). Окрасочный слой повсеместно отшелушивается. Стены пристройки кирпичные, на юго-западном и северо-восточном фасадах оштукатуренные окрашенные. Кирпичная кладка юго-восточного фасада не оштукатурена. Эти стены увлажнены в нижней части. Штукатурный слой имеет нитевидные трещины, отшулушивание красочного слоя. Кладка без отделочного слоя имеет незначительные разрушения поверхностного слоя кирпичей и выветривание кладочного раствора. На всю высоту фасада на восточном углу пристройки проходит вертикальная трещина шириной раскрытия до 1 см (фото 8). Состояние стен неудовлетворительное. Требуется ремонт стен.

8. Трещина на восточном углу северо-восточного фасада. Фото май 2018 года.

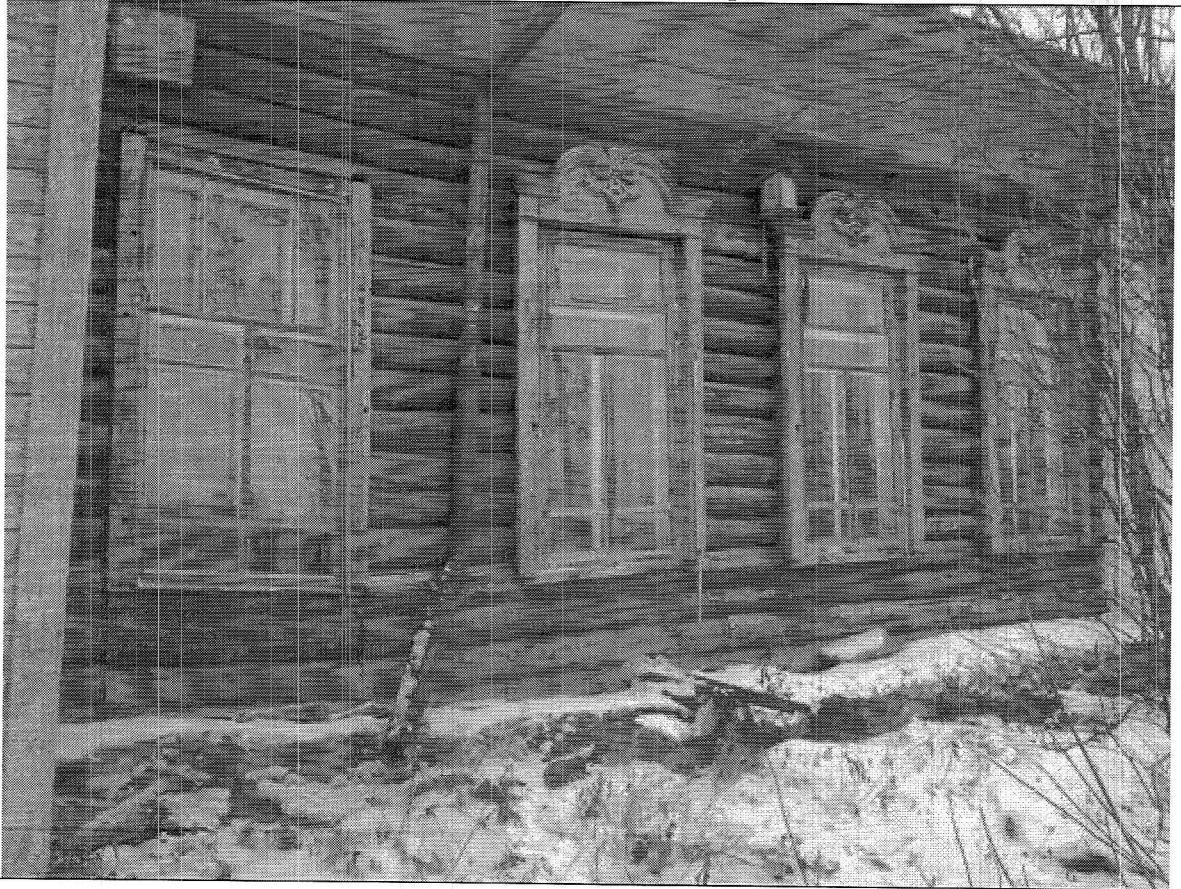
Отмостка отсутствует (фото 9,17), требуется устройство по периметру здания.

на окнах юго-западного фасада утрачены (фото 9). Дерево наличников имеет трещины и гниль в местах сопряжений (фото 14). Ставни расшатаны в местах сочленений, на некоторых ослаблены крепления к боковым доскам наличников.

9. Состояние стен, цоколя юго-западного фасада. Утрачены наличник и ставни окон.

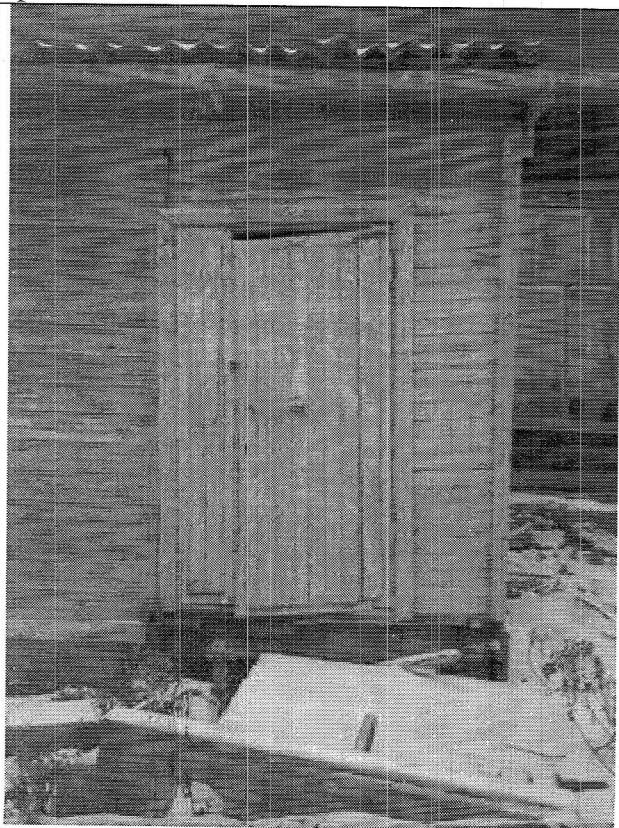
и) Приямки, крыльца: крыльцо главного входа на северо-западном фасаде было устроено современное четырехступенчатое деревянное окрашенное крыльцо. Крыльцо в неудовлетворительном состоянии: конструкции оторваны от тамбура и разрушены (фото 10). Крыльцо, расположенное на юго-восточном фасаде, современное, четырехступенчатое, с деревянными проступями на основании из шлакобетонных блоков. Проступи перекошены из-за осадки и частичной утраты блоков основания (фото 6,16). В целом состояние этого крыльца удовлетворительное, но требуется ремонт.

10. Дверь главного входа на юго-западном фасаде.

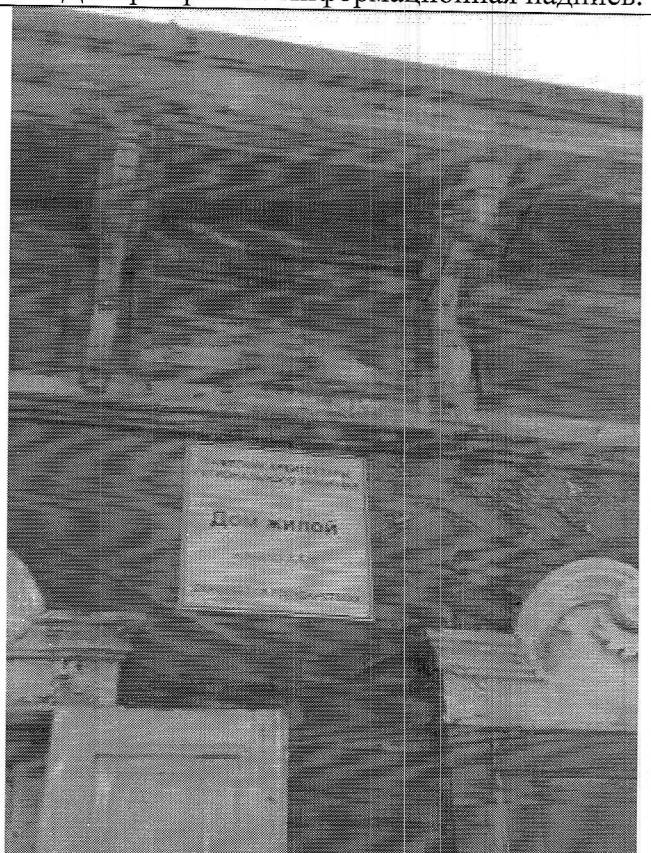
3.7. Наличие информационной надписи: информационная надпись размещена на главном северо-восточном фасаде (фото 13).

13. Декор карниза. Информационная надпись.

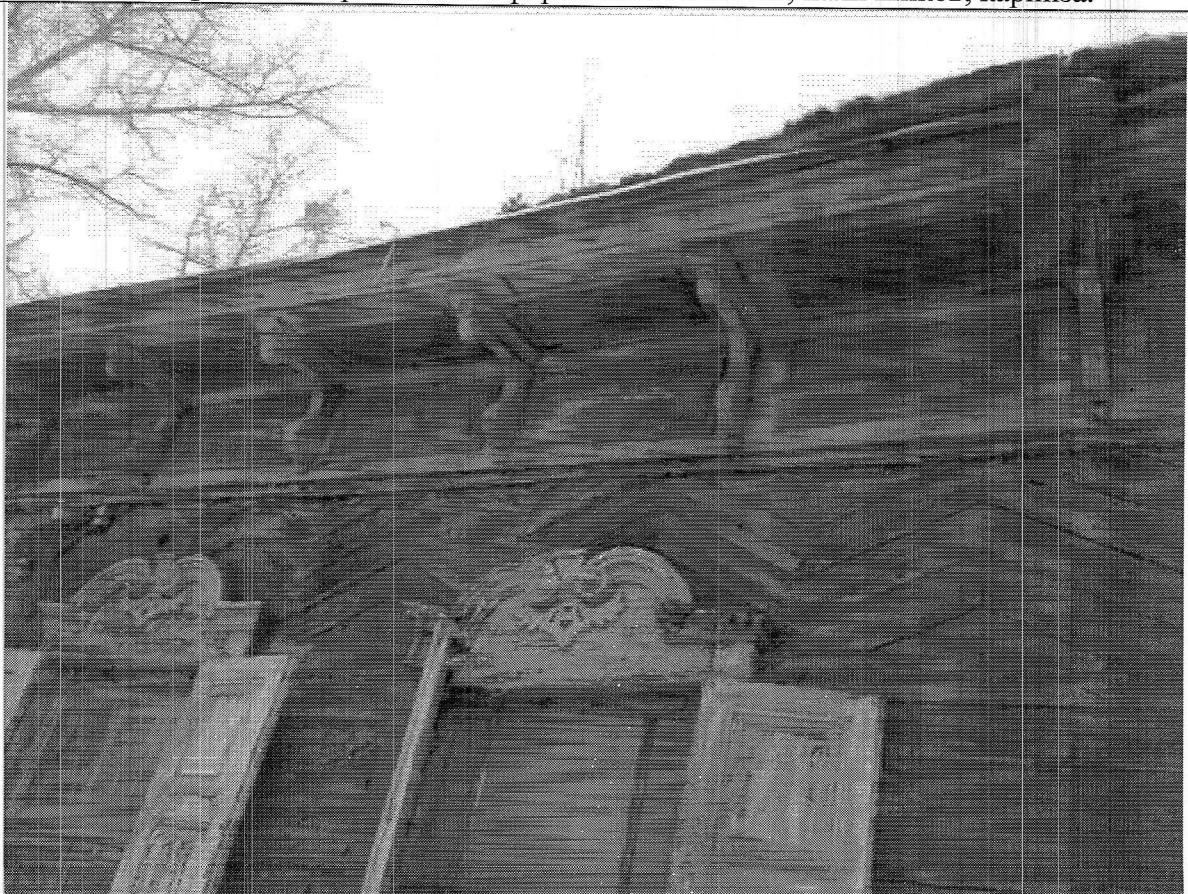
Стены дома венчает фриз, который членится резными фигурными кронштейнами. Они поддерживают карниз значительного выноса. В промежутках между кронштейнами включены граненые прямоугольные элементы. Дерево обшивки карнизов во многих местах имеет трещины, следы замачивания и гнили (фото 14).

Двухцветная окраска коричневых оттенков подчеркивает декор. Окрасочный слой повсеместно отшелушивается (фото 14,17).

14. Дефекты декоративного оформления обшивки, наличников, карниза.

Состояние декора неудовлетворительное, требуется проведение ремонтно-реставрационных работ.

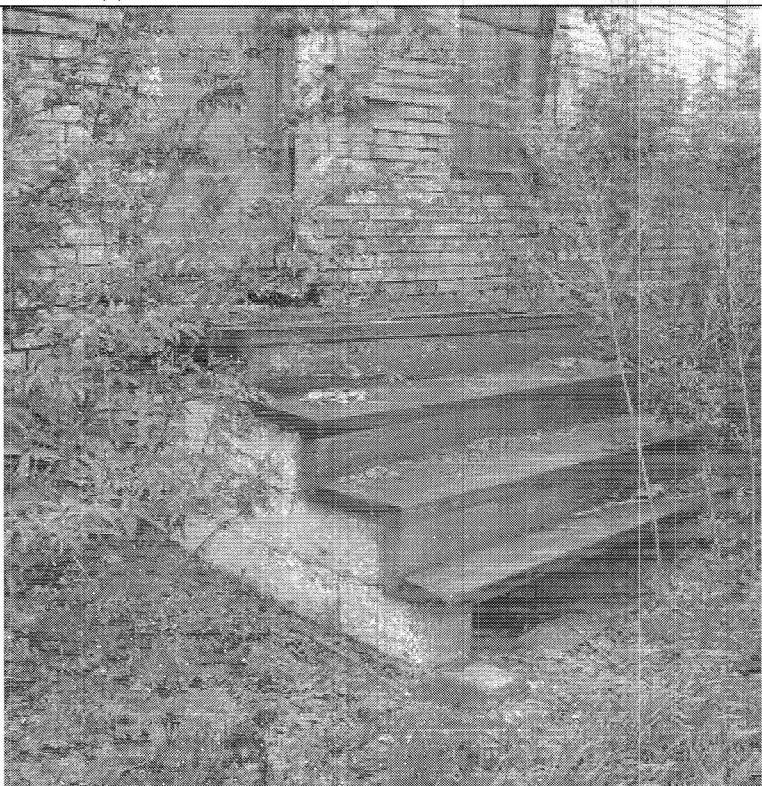
16. Крыльцо на юго-восточном фасаде. Фото май 2018 года.

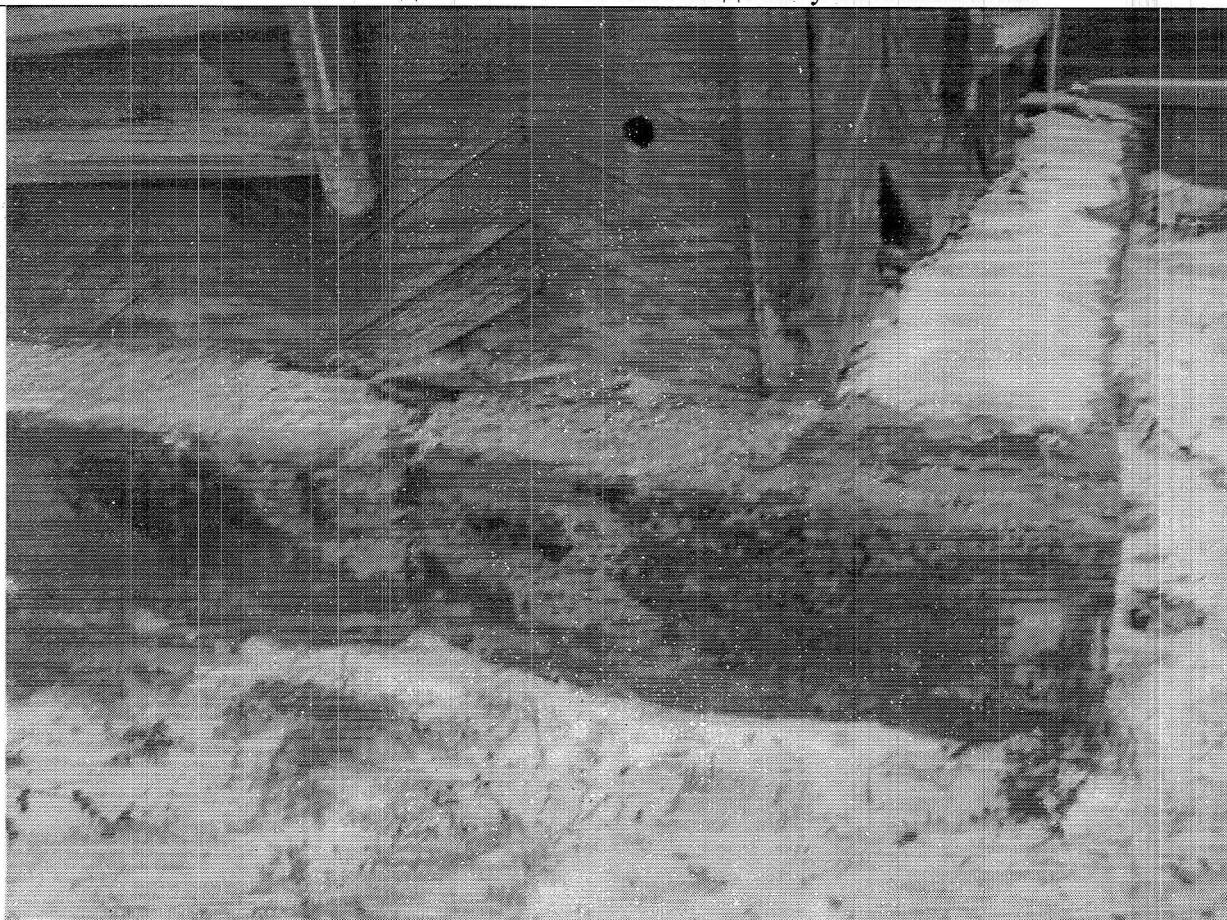
17. Состояние цоколя и отмостки западного угла Памятника.

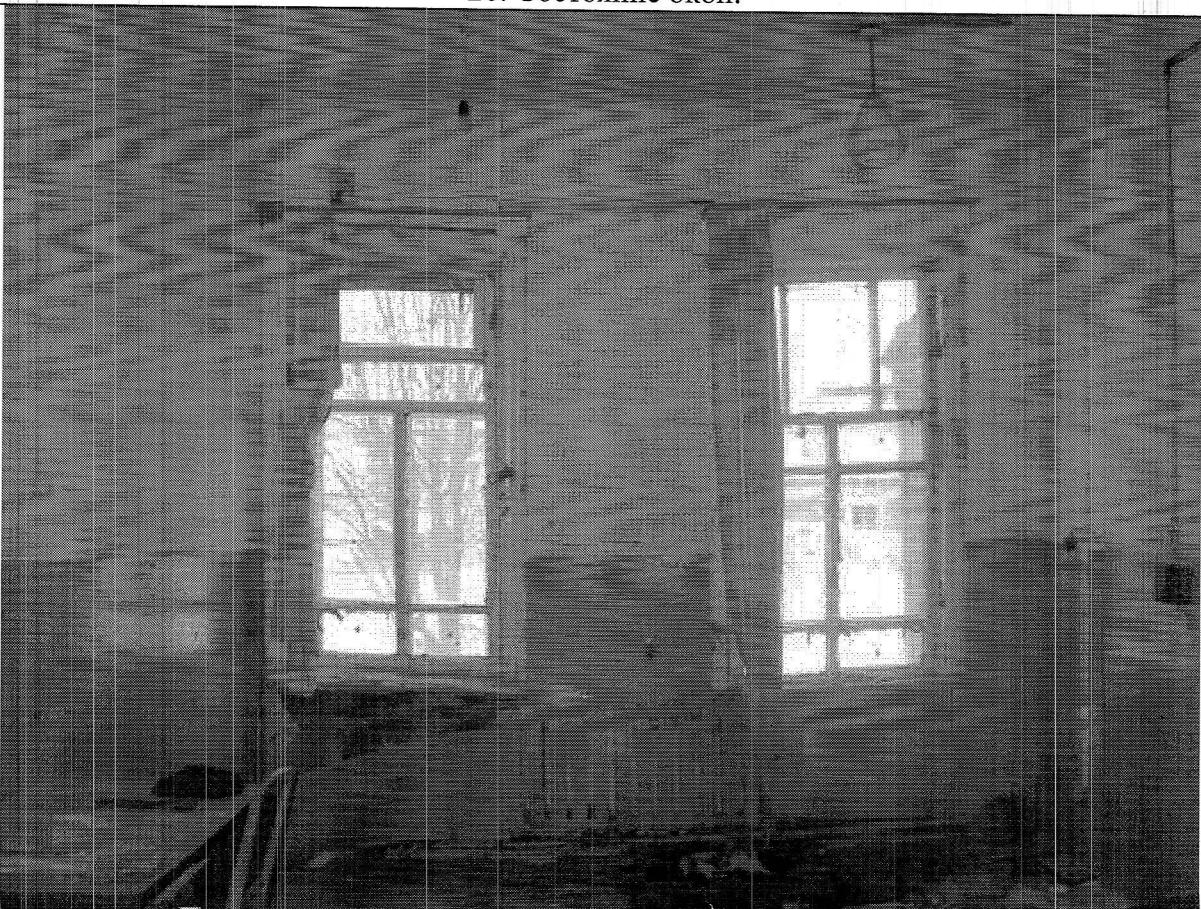
е) Окна и двери: окна рамы двойные, раздельные, распашные с верхней глухой фрамугой, многостекольные, окрашенные масляной краской. Некоторые коробки и рамы перекошены, некоторые подвергались выборочному ремонту и замене из-за чего утратили первоначальный рисунок переплетов. Многие рамы имеют растрескивание древесины, ослабления в местах

сочленений, в нижней части следы гнили, отшелушивание окрасочного слоя. Подоконники деревянные, окрашенные. Состояние окон неудовлетворительное, рамы требуют проведения ремонтно-реставрационных работ или замены.

20. Состояние окон.

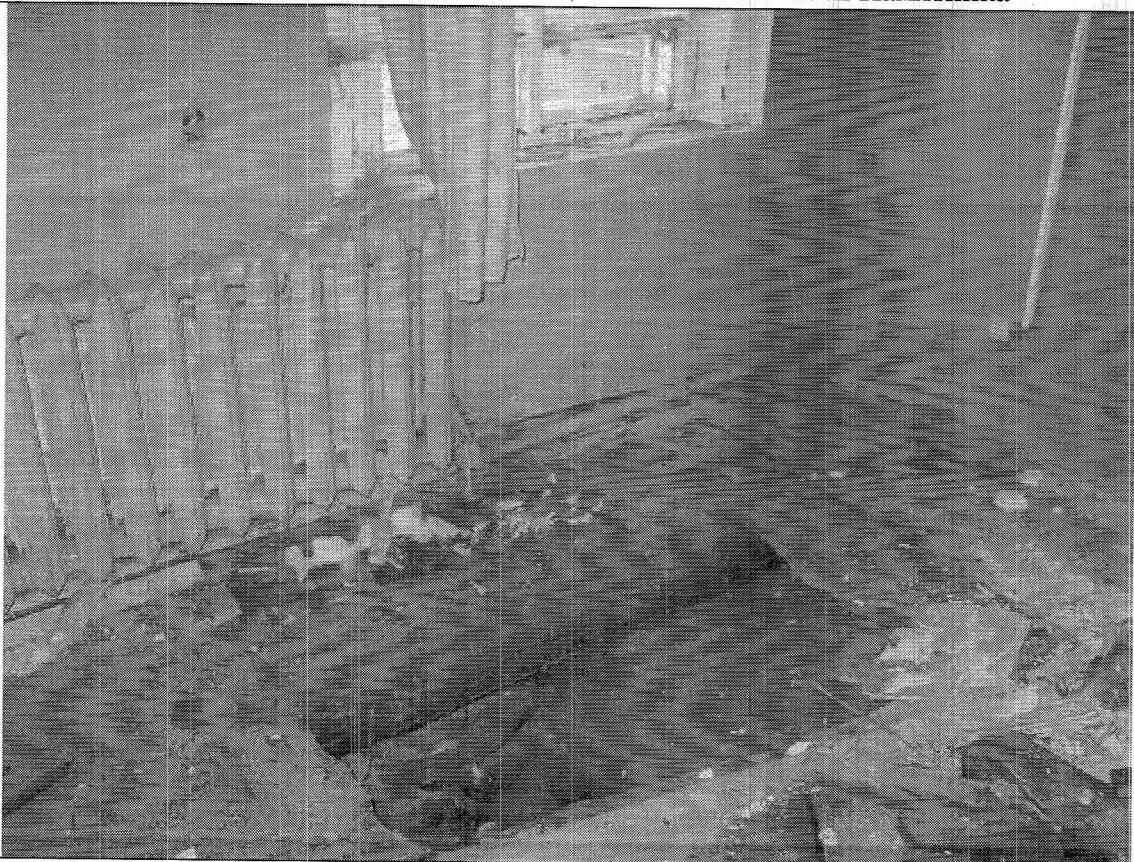
в) Полы: деревянные, из плах по лагам из бревен, покрыты ДСП и линолеумом. Покрытие пола с высокой степенью физического износа, линолеум имеет потертости. В месте вскрытия пола в помещениях южной части памятника на лаге пола видны следы гнили древесины (фото 21). Помещения южной части имеют уклон пола к югу. Общее состояние пола удовлетворительное.

21. Лага пола в одном из помещений в южной части Памятника

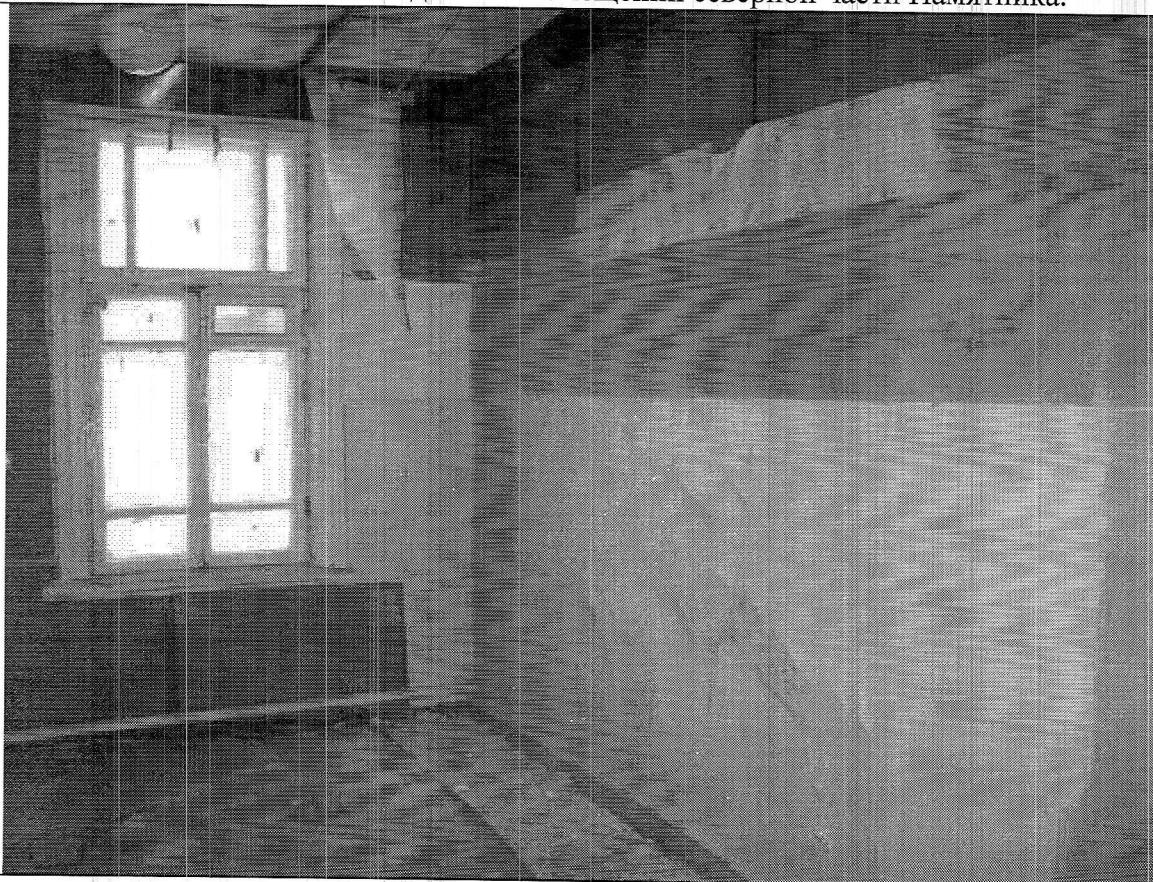
г) Стены, их состояние, связи: стены и перегородки деревянные, оштукатуренные по дранке, в большинстве комнат оббиты вагонкой, ДСП и декоративными гипсовыми плитками, в некоторых комнатах оклеены обоями, побелены. На участке с демонтированным отделочным слоем наблюдается трещины штукатурного слоя. Из-за обшивки стен общее состояние стен не определено.

22. Состояние стен в одном из помещений северной части Памятника.

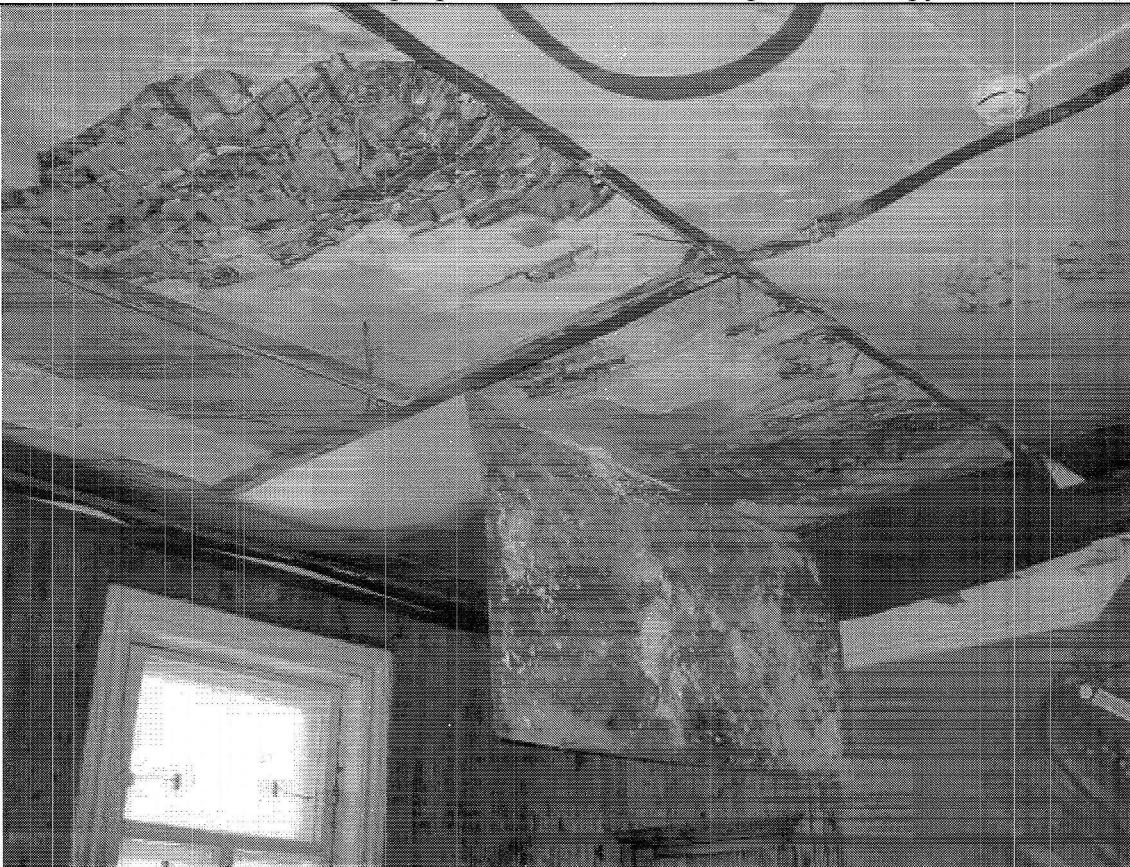
б) Перекрытия (плоские, сводчатые): перекрытия здания плоские, по деревянным балкам, потолки оббиты окрашенным ДВП и декоративной плиткой. Чердачное перекрытие утепленное. Утеплитель уложен неравномерно, утратил свои функции и требует замены. На потолках имеются многочисленные следы протечек. В нескольких местах, где демонтирована обшивка, наблюдаются утрата штукатурного слоя, гниль дранки и подшивных досок. Состояние перекрытий неудовлетворительное, требуется проведение ремонтных работ или замены.

23. Состояние перекрытия в помещении деревянного сруба.

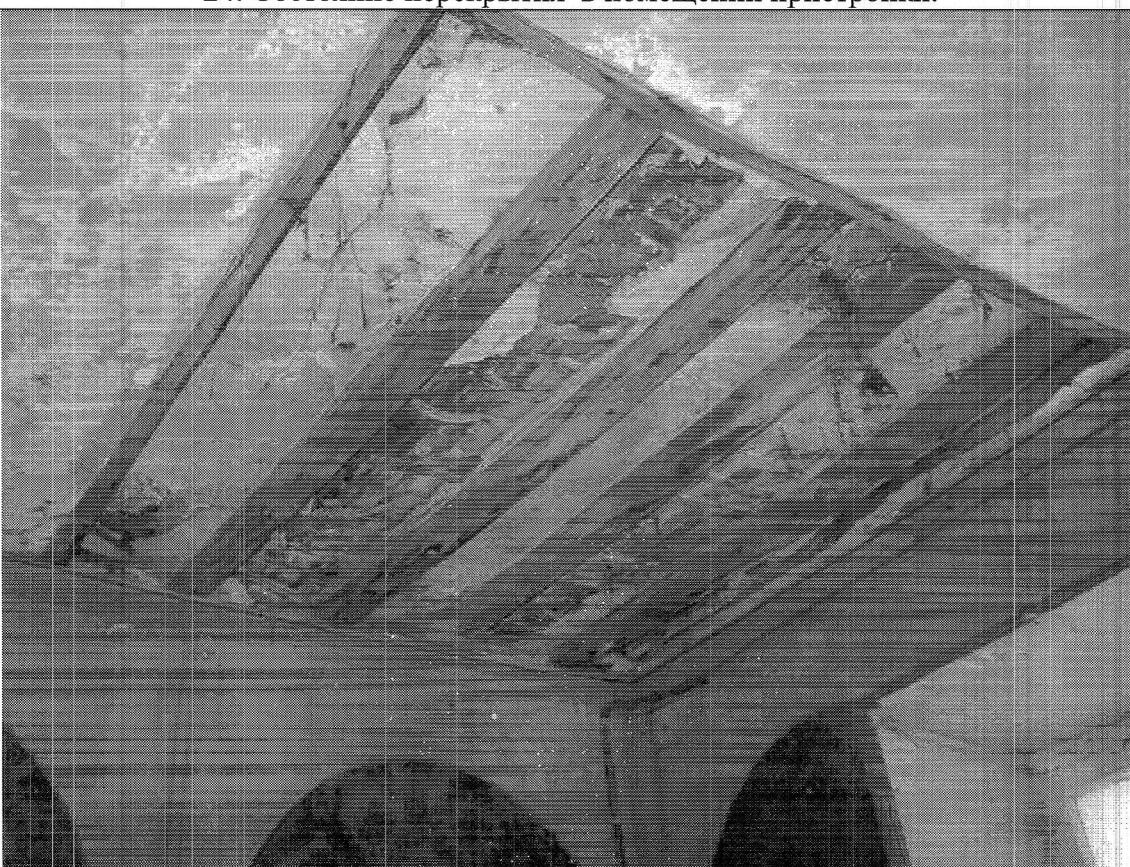
24. Состояние перекрытия в помещении пристройки.

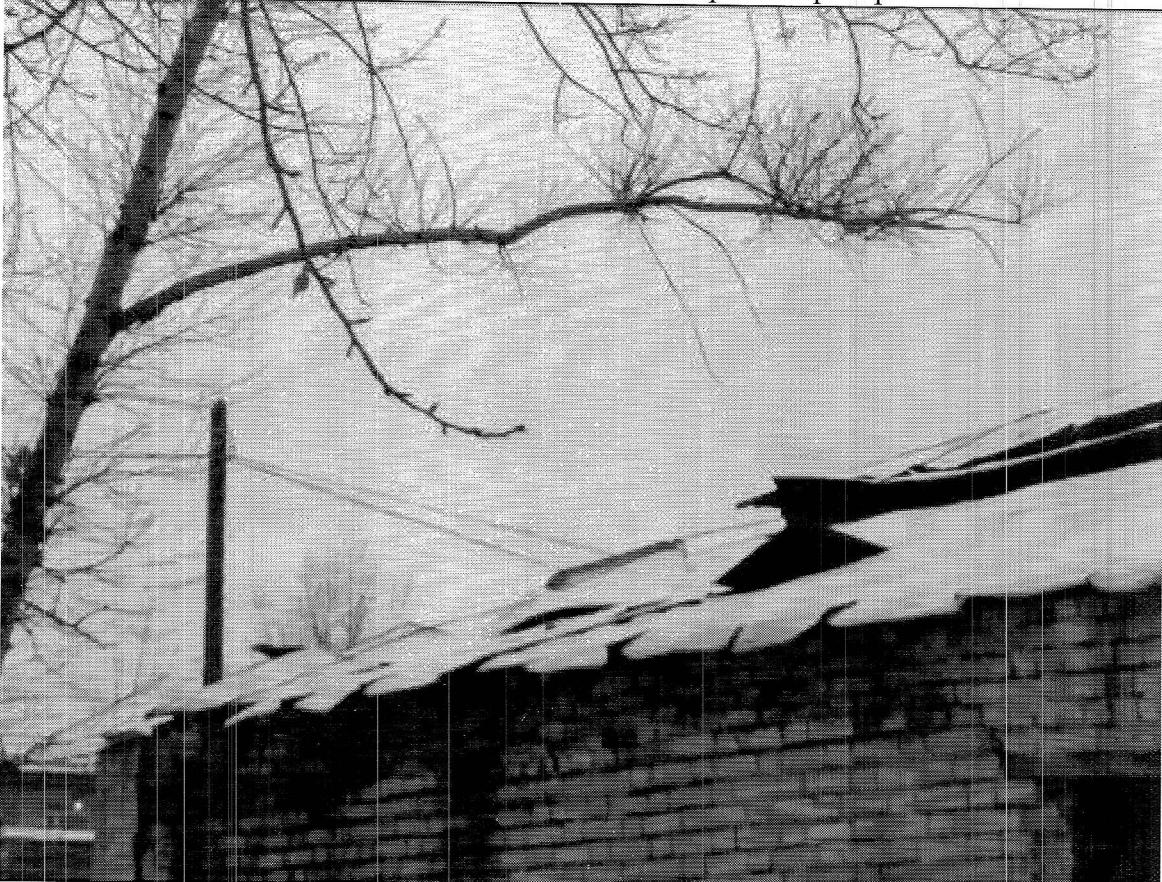
д) Крыша (стропила, обрешетка, кровля, водосточные желоба и трубы): крыша основного объема здания – чердачная вальмовая, пристройки – безчердачная односкатная. Кровля пристройки из черного кровельного железа, фальцевая без организованного водоотвода. Листы кровли местами не закреплены (фото 27), окраска отсутствует. Кровля деревянного сруба фальцевая из окрашенного черного кровельного железа с наружным организованным водоотводом. Кровельное покрытие подвергалось выборочному ремонту: замене участков железа, которые уложены в внахлест (фото 3) обмазке гудроном в некоторых местах. Свесы и желоба повреждены. Окрасочный слой отсутствует. Стропильная конструкция выполнена из бревен. Обрешетка дощатая с прозорами. Деревянные конструкции во многих местах имеют следы замачивания и грибка. В некоторых местах обрешетка усиlena поперечными досками и подпорками (фото 26). На юго-восточном скате крыши есть сквозная пробоина (фото 28). В целом наблюдается общий прогиб конька, карниза и скатов крыши. На южном скате крыши слуховое окно с двускатной крышей, заполнение проема отсутствует. Водосточные трубы отсутствуют.

27. Состояние кровли односкатной крыши пристройки.

Общее состояние крыши неудовлетворительное, требуется проведение ремонтно-реставрационных работ.

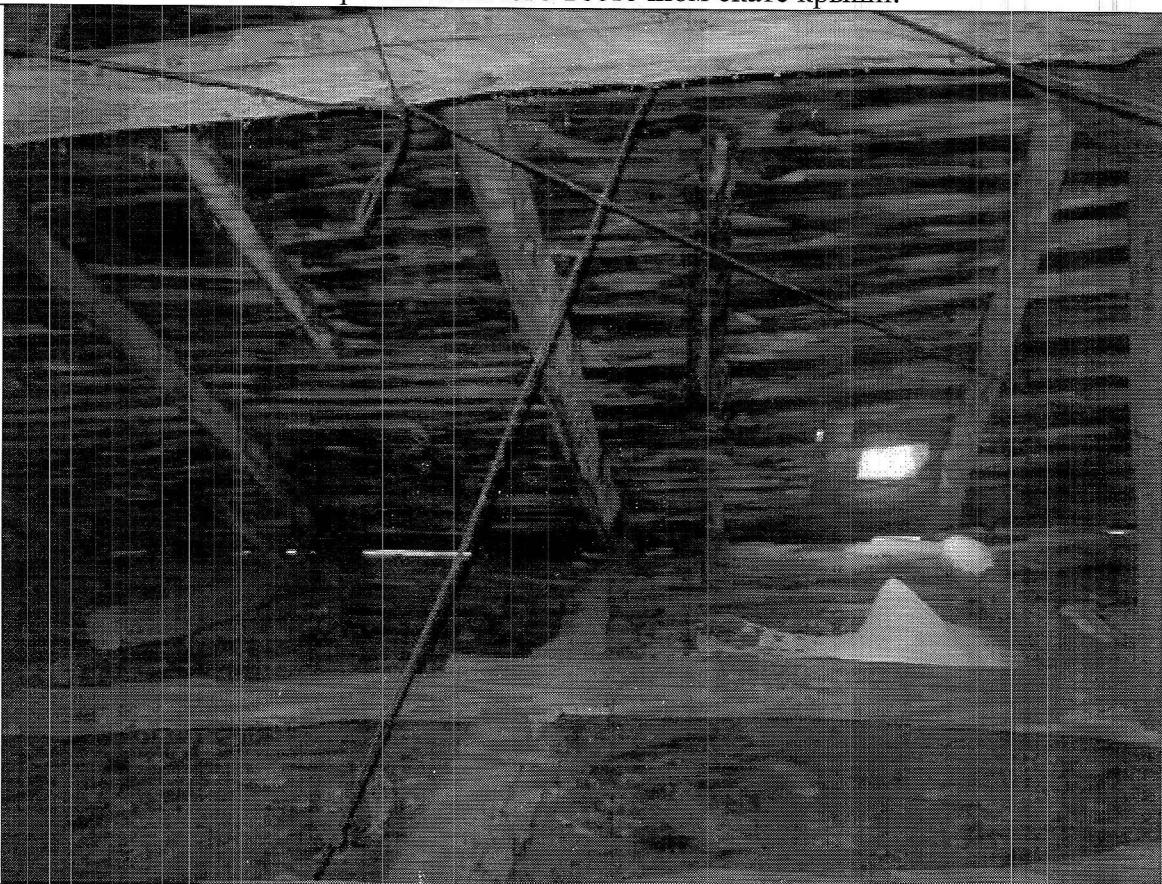
28. Пробоина на юго-восточном скате крыши.

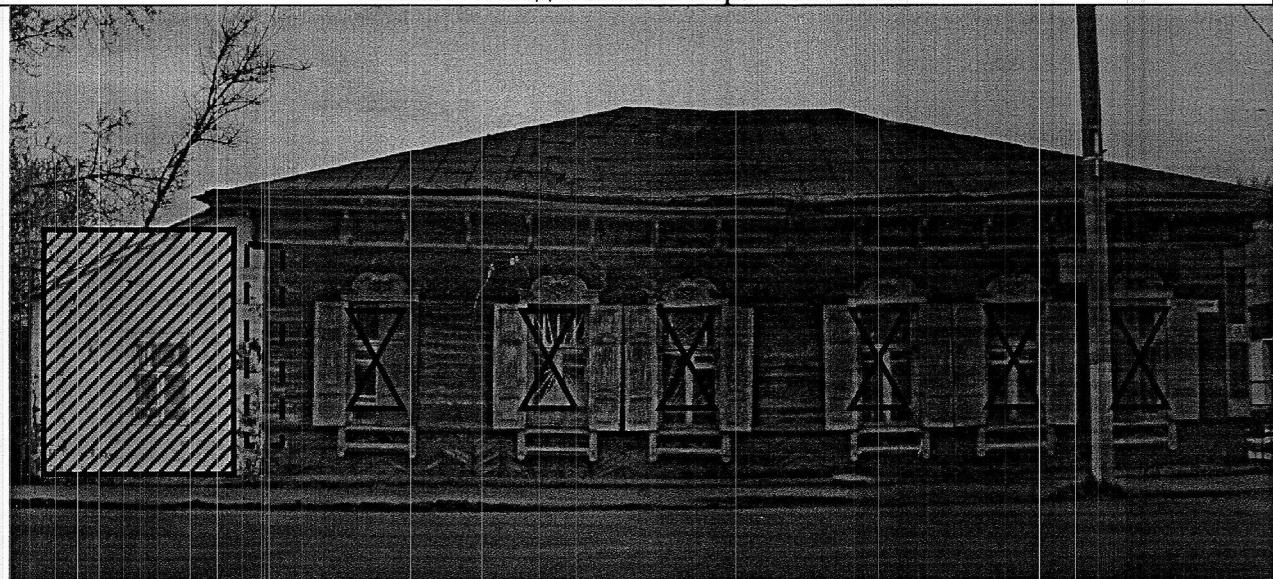
Схема 1. Фасад главный северо-восточный.

- 4.1. Выполнена кирпичная пристройка к юго-восточному фасаду (приложение 2; схемы 1,2);
- 4.2. Утрачена часть обшивки дворового юго-западного фасада (фото 29; фото 5);
- 4.3. Утрачен наличник на одном из окон юго-западного фасада (фото 9);
- 4.4. Утрачены ставни на окнах юго-западного фасада (фото 29; фото 5,9);
- 4.5. Утрачены декоративные обшивки пильстр углов сруба (фото 7; приложение 2, схема 1);
- 4.6. Изменен первоначальный рисунок переплетов некоторых окон (фото 29; приложение 2, схема 2);
- 4.7. Утрачены трубы печного отопления.
- 4.8. Изменен первоначальный вид дверей входа в здание (фото 29; приложение 2, схема 2);
- 4.9. Утрачены водосточные трубы.
