## А К Т

**технического состояния объекта культурного наследия регионального значения  
«Дом жилой Томской железной дороги», расположенного по адресу:  
г. Новосибирск, ул. Урицкого, 35,  
включённого в единый государственный реестр объектов культурного наследия  
(памятников истории и культуры) народов Российской Федерации (далее – Реестр),  
по состоянию на 02.04.2018**

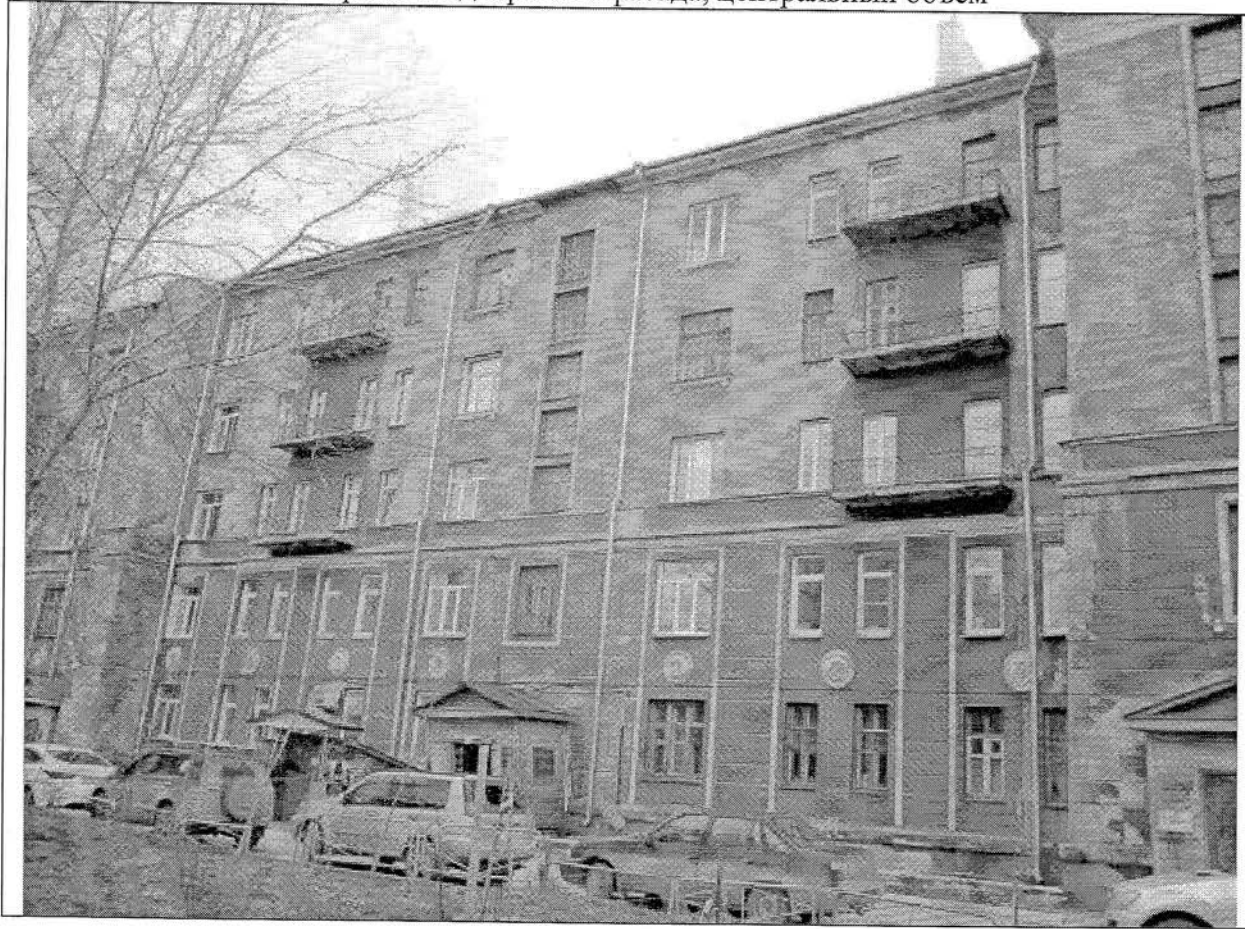
7. Фрагмент дворового фасада, центральный объем

Наблюдается повсеместно отпадение защитного слоя бетона балконных плит, оголение рабочей арматуры и металлических балок, разрушение бетона балясин. Особенно подвержены разрушению балконные плиты на дворовом фасаде (фото 7, 25). Деревянные поручни рассохлись, отдельные их элементы утратились. В настоящее время балконы третьего этажа на главном и торцевых фасадах закрыты от осыпания сетками.

Со стороны дворового фасада обустроен прямок спуска в подвал, над которым выполнено современное покрытие: стенки кирпичные, кровля односкатная металлическая (фото 7, 26). На северной стенке имеется вертикальная трещина.

Общее состояние навесов удовлетворительное, состояние балконов неудовлетворительное. Требуется выполнить ремонт балконов.

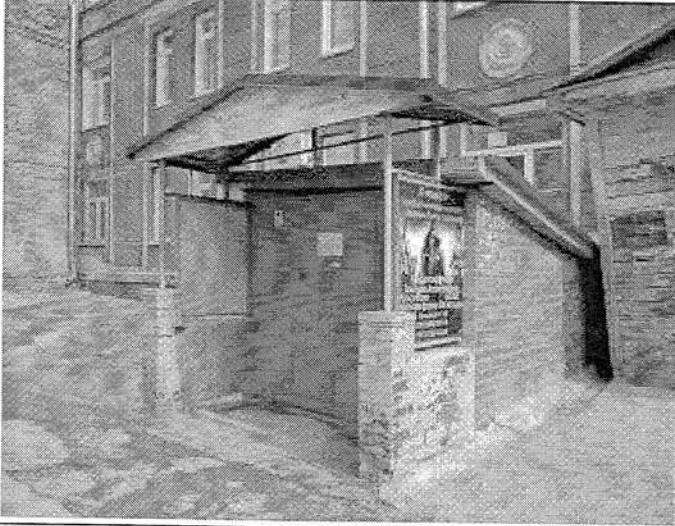
26. Крытый приямок спуска в подвал

4.2. В центральной части дворового фасада пристроено более позднее перекрытие приемка спуска в подвал (см. прил. № 1 схема 7) (материалы согласования в установленном порядке в архиве НПЦ отсутствуют).

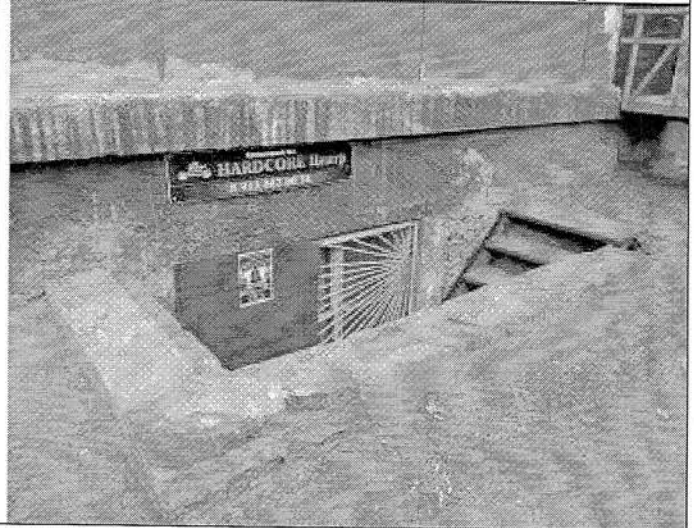
27. Приямок спуска в подвал на южном фасаде

На южном фасаде световой прямок преобразован в прямок спуска в подвал (фото 27). Стенки кирпичные, оштукатуренные, площадка бетонная, лестница металлическая.

4.3. На южном фасаде световой приемок преобразован в приемок спуска в подвал (см. прил. № 1 схема 3) (материалы согласования в установленном порядке в архиве НПЦ отсутствуют).

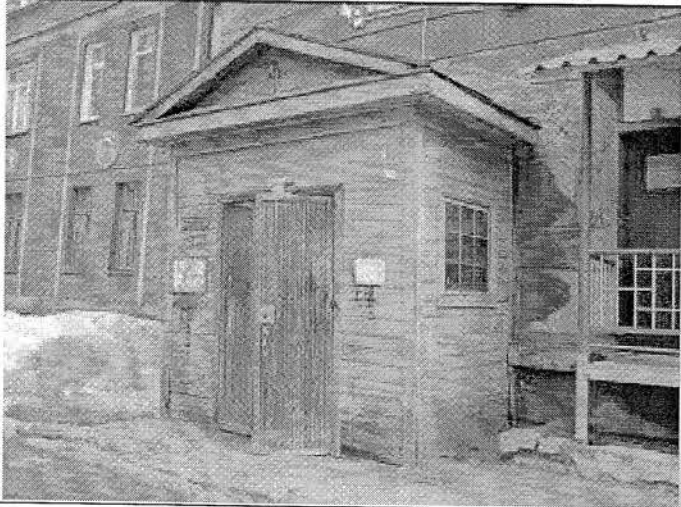
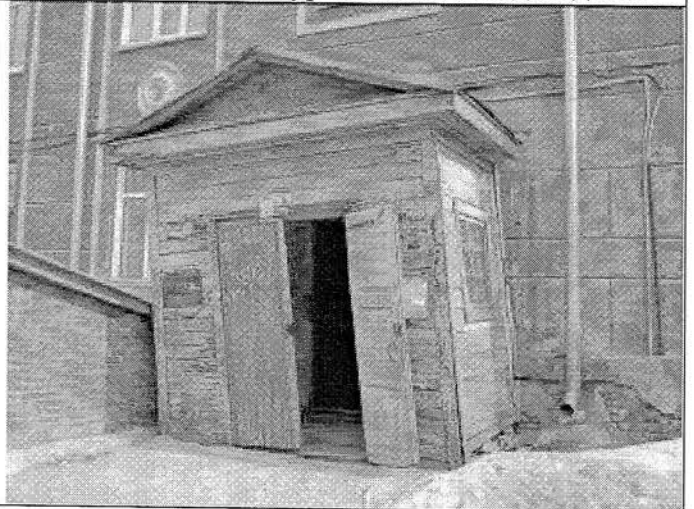
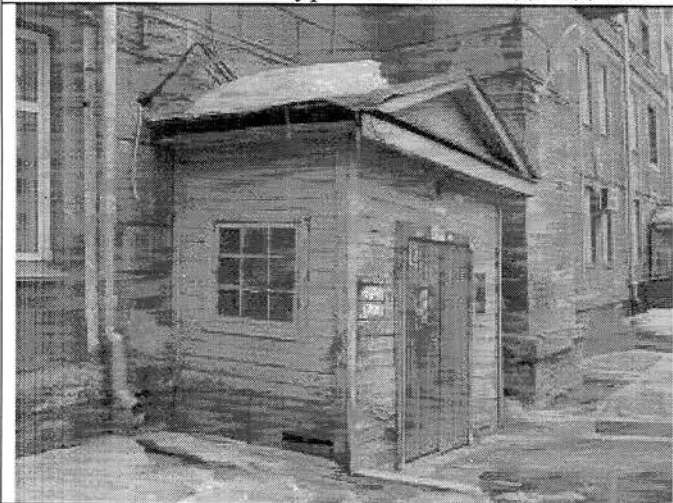
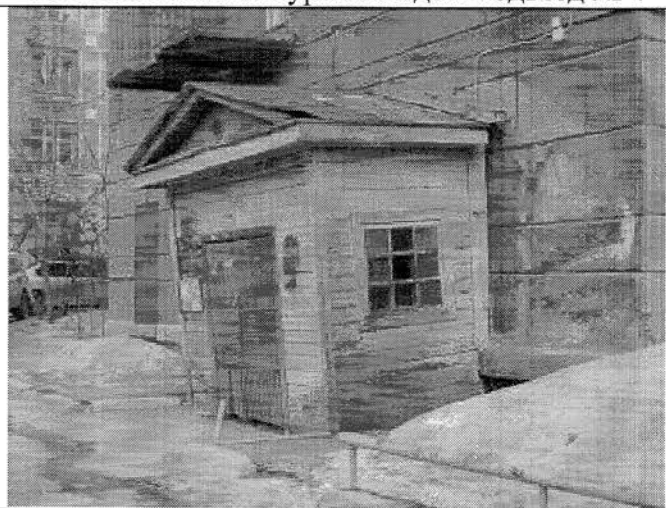
На входах в подъезды имеются деревянные выносные тамбуры каркасной конструкции, перекрытые двускатной крышей с кровлей из черного железа, окрашенного суриком (фото 5-8, 28-31). В боковых стенках тамбуров установлены окна, аналогичные окнам-витражам лестничных клеток. Двери в тамбур двупольные деревянные, с внешней стороны обшиты деревянной рейкой. У конструктивных элементов тамбуров нарушена геометрия, доски рассохлись, окрасочный слой отслоился. Металл кровли подвержен коррозии, деформирован.

Общее состояние окон и дверей удовлетворительное, состояние тамбуров 1 и 3 подъездов неудовлетворительное, 2 и 4 подъездов – аварийное. Требуется заменить витражные окна лестничных клеток с обязательным сохранением первоначального рисунка переплетов, принять противоаварийные меры по укреплению конструкции деревянных выносных тамбуров, далее заменить тамбуры в соответствии с первоначальным видом.

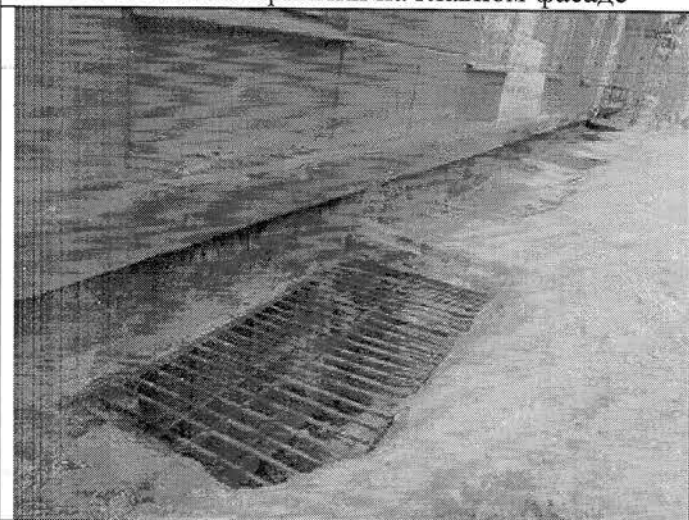
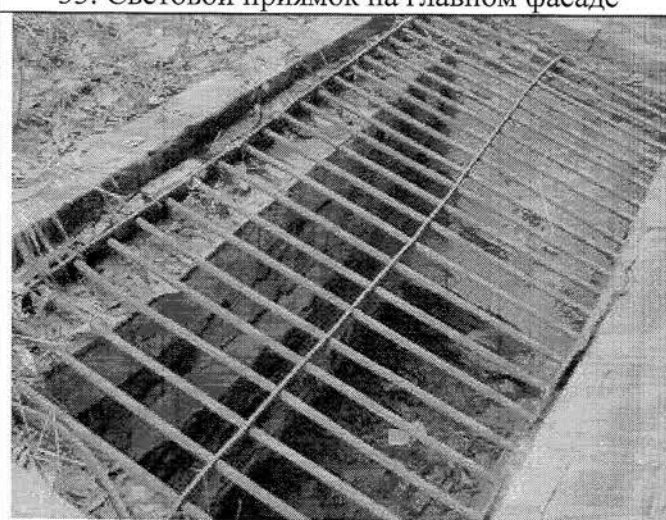
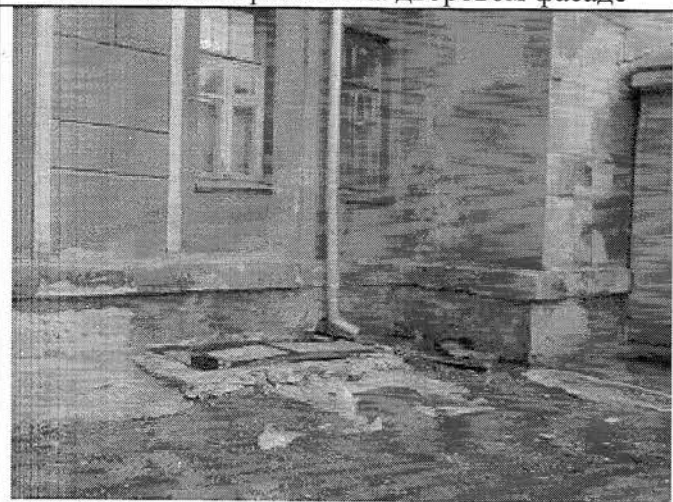
и) Пряжки, крыльца: световые пряжки на главном фасаде прямоугольной в плане формы: стенки и невысокие бортики кирпичные, оштукатуренные (фото 22, 32-34). По верху прямиков уложены металлические решетки. Штукатурный слой на стенках и бортиках прямиков подвержен интенсивному разрушению, бетонное днище прямиков разрушено полностью.

Общее состояние удовлетворительное, требуется ремонт световых прямиков.

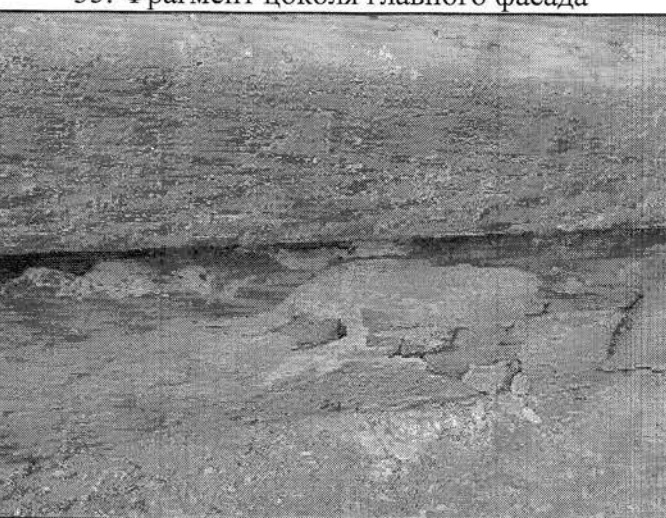
35. Фрагмент цоколя главного фасада

в) Цоколи и отмостки около них: цоколь кирпичный, гладко оштукатурен и окрашен, отделен от стены кордоном. Повсеместно наблюдается отслоение и отпадение штукатурного слоя, местами оголение кирпичной кладки (фото 17, 21-23, 27-30, 34-37).

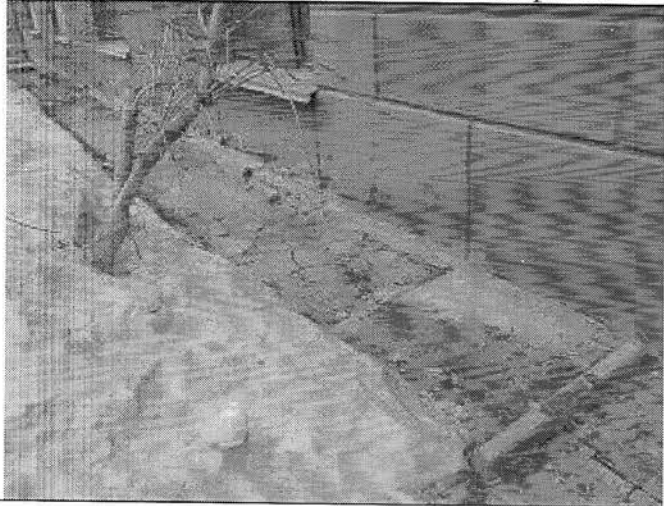
36. Отмостка со стороны главного фасада

Отмостка со стороны главного фасада бетонная, со стороны дворового и торцевых фасадов – асфальтовая. Наблюдаются многочисленные трещины в бетонной отмостке, сколы, местами полное раскрашивание, трещины в местах примыкания отмостки и цоколя (фото 32, 36, 37).

Общее состояние кирпичной кладки цоколя удовлетворительное, отделки – неудовлетворительное; состояние отмостки со стороны дворового и торцевых фасадов удовлетворительное, со стороны главного фасада – неудовлетворительное. Требуется выполнить ремонт отделки цоколя и замену отмостки со стороны главного фасада.

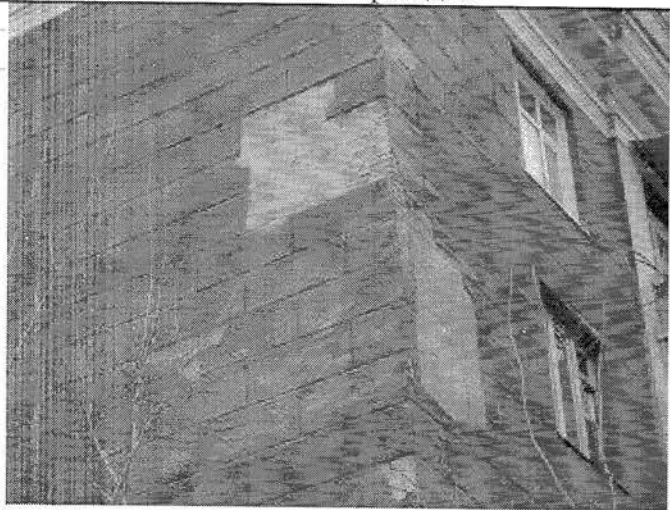
38. Дефекты отделки стен северного и восточного фасадов

г) Стены: наружные стены из глиняного полнотелого кирпича, выполнена отделка фасадов штукатуркой «под руст» и окраска, в центральной части дворового фасада отделка «под руст» чередуется с гладкой штукатуркой. На всех фасадах наблюдаются участки отпадения штукатурного слоя (на дворовых фасадах, на профилированном карнизе и на парапетных стенках – в массовом порядке), местами оголение кирпичной кладки (фото 11, 16, 25, 38, 39-43).

Общее состояние фасадов удовлетворительное, состояние отделки дворовых фасадов – неудовлетворительное. Требуется выполнить ремонт отделки фасадов.

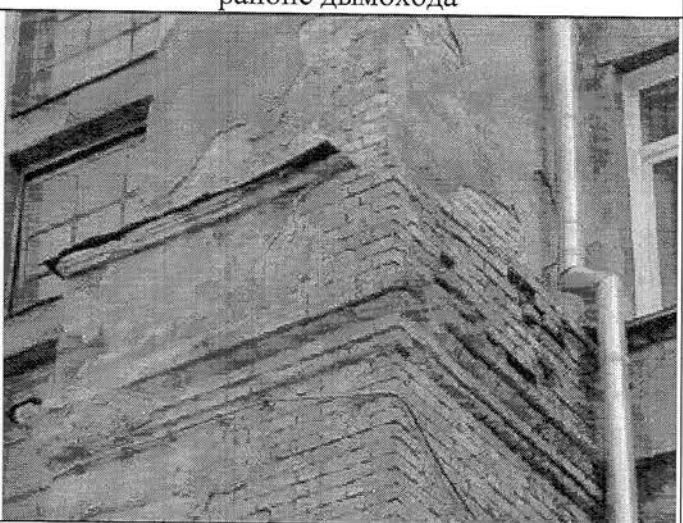
39. Дефекты отделки дворового фасада, в районе дымохода

Наблюдается отпадение отделочного слоя на больших участках поясков, балконных плит, кронштейнов и железобетонного ограждения балконов (фото 9, 12, 39, 49).

Общее состояние декоративного убранства неудовлетворительное. Требуется выполнить реставрацию декора и замену металлических фартуков на поясках.

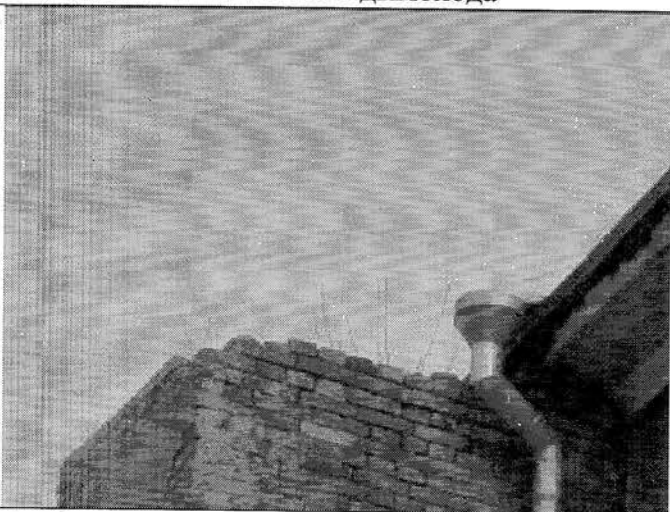
40. Оголовок дымохода

По верху парапетных стенок уложены фартуки из листового оцинкованного металла. На участке над дымоходом покрытие отсутствует, прорастает сорная поросль (фото 40).

Общее состояние элементов крыши удовлетворительное, требуется установить покрытие над дымоходом, заменить фартуки на поясах и восстановить утраченные элементы подшивки карниза.

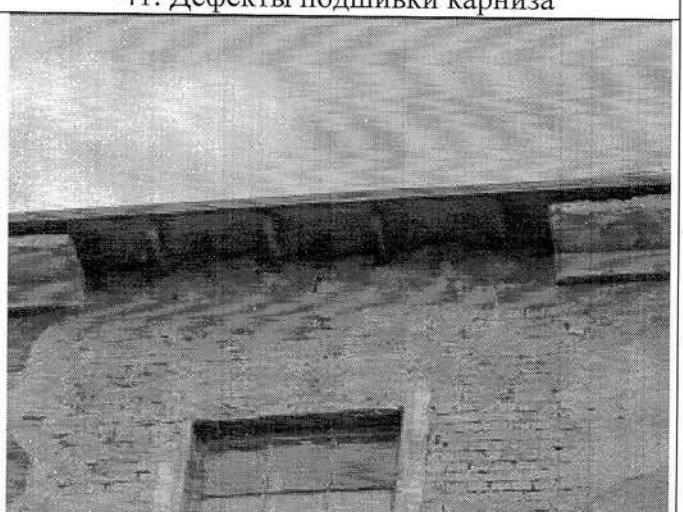
41. Дефекты подшивки карниза

Карнизный свес в центральной части дворового фасада выполнен из железобетонных плит. Часть плит утрачена (фото 41).

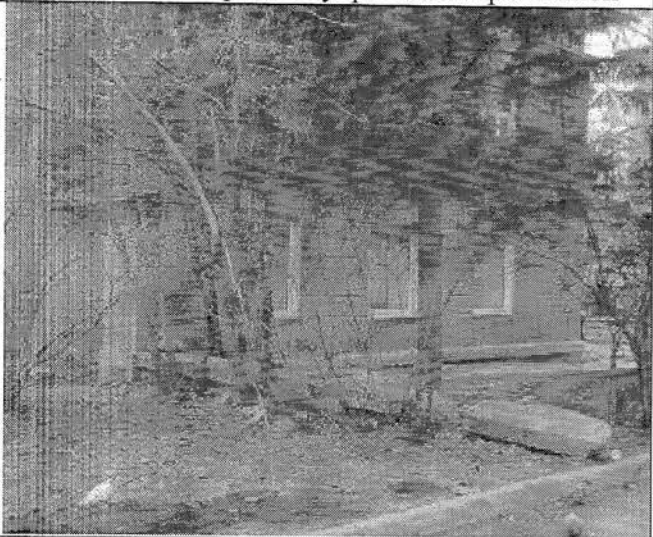
48. Участок ограды с утраченной решеткой

В северной части металлическая часть ограды и два столба утрачены, основание сломано (фото 48).

4.7. Утрачены два столба ограды, 4 вазона на столбах (сохранился лишь 1 вазон), решетка ограды и металлические ворота с северной стороны (см. прил. № 1 схемы 9, 10).

Состояние элементов ограды неудовлетворительное, требуется ремонт и восстановление утраченных элементов ограды.
