А К Т
технического состояния объекта культурного наследия
местного (муниципального) значения
«Окружная больница. Комплекс: - Корпус 5», расположенного по адресу:
г. Новосибирск, ул. Залесского, 6, корпус 5,
включённого в единый государственный реестр объектов культурного наследия
(памятников истории и культуры) народов Российской Федерации (далее – Реестр),
по состоянию на 01.08.2018

составили настоящий акт в том, что сего числа произведен визуальный осмотр объекта культурного наследия (памятника истории и культуры) местного (муниципального) значения «Окружная больница. Комплекс: - Корпус 5», расположенного по адресу: г. Новосибирск, ул. Залесского, 6, корпус 5 (далее – Памятник).

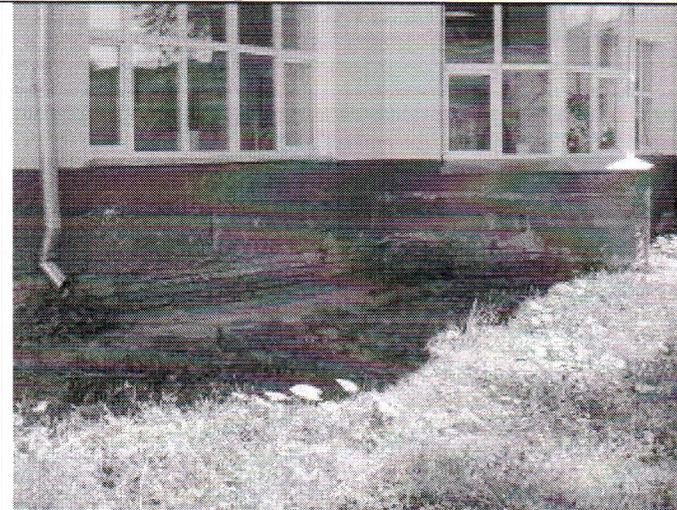
в) Цоколи и отмостки около них: цоколь кирпичный, оштукатурен «под шубу» и окрашен. Наблюдается локальное отслоение и отпадение штукатурного слоя, есть участки оголения кирпичной кладки цоколя, особенно в нижней части цоколя в объеме курдонеров (фото 14-17, 26, 29, 30).

29. Дефекты отделки цоколя

Общее состояние элементов удовлетворительное, требуется выборочный ремонт отмостки и отделки цоколя с заделкой щели в примыкании отмостки к цоколю, очистка отмостки от сорной поросли.

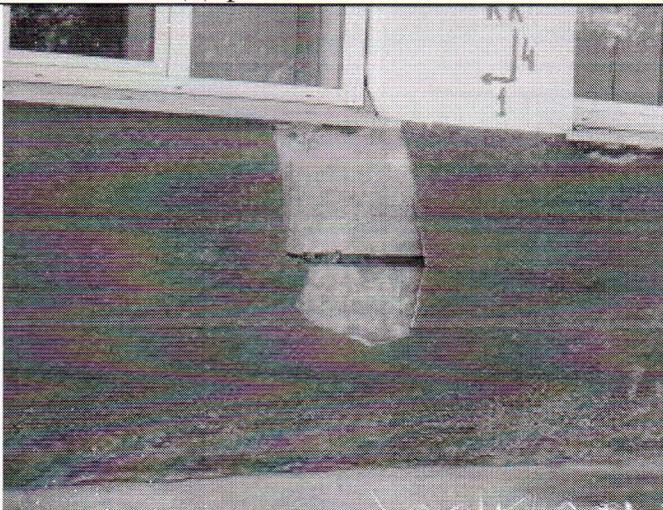
30. Дефекты отделки цоколя

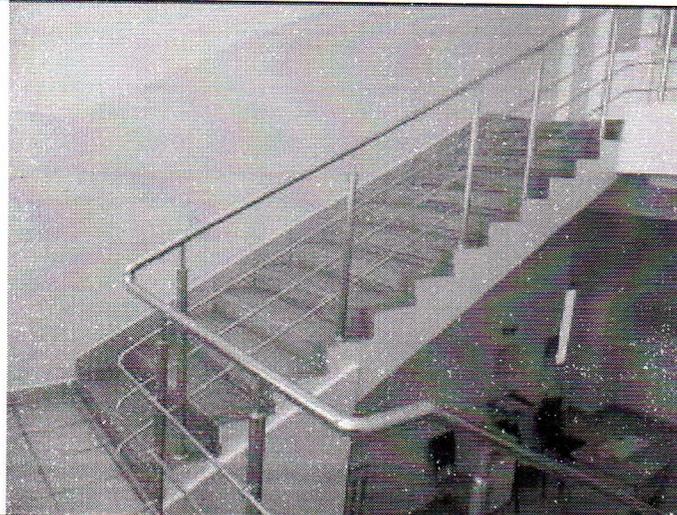
33. Фрагмент интерьера центральной
лестничной клетки

4.10. Утрачено первоначальное ограждение центральной лестницы, металлическая окрашенная решетка с деревянным окрашенным поручнем заменена на элементы из хромированной трубы (фото 33, 34).

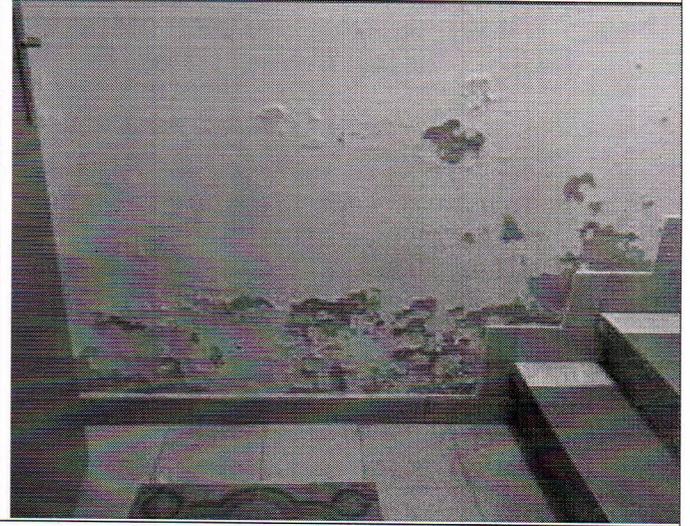
г) Стены, их состояние, связи: внутренние стены и перегородки кирпичные, оштукатуренные, выполнена отделка современными материалами. В подвальной части на стенах имеются очаги биообразований (фото 36).

36. Дефекты отделки стен подвальных помещений

Общее состояние стен удовлетворительное, требуется лечение кладки и выборочный ремонт подвальных помещений.

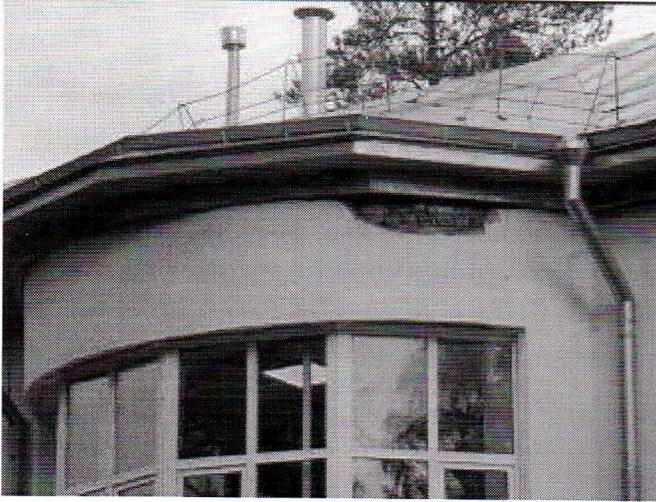
г) Стены: кирпичные, гладко оштукатурены и окрашены. Местами наблюдаются волосяные трещины в отделке стен на небольших участках. В районе южного эркера имеется участок отпадения штукатурного слоя и оголение кирпичной кладки в подкарнизной части (фото 37).

37. Дефект отделки стены в районе южного эркера

Состояние удовлетворительное. Требуется ремонт фасада в районе южного эркера.

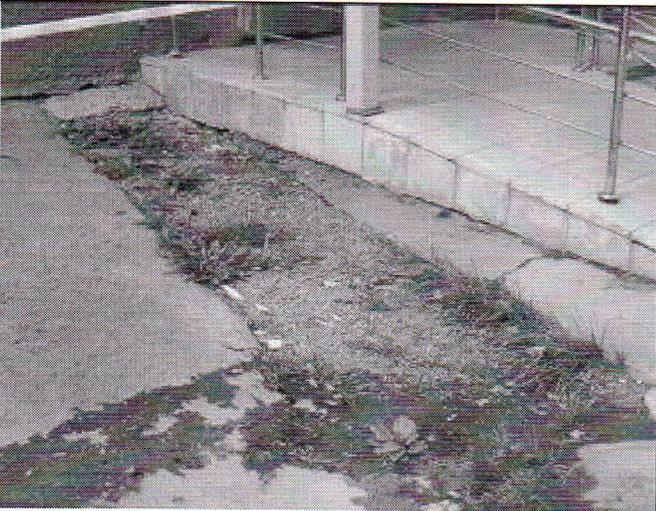
Отмостка со стороны юго-восточного фасада асфальтовая и бетонная, со стороны остальных фасадов – бетонная. В примыкании цоколя и отмостки местами наблюдается прорастание сорной поросли. Слева от главного входа имеется дефект отмостки и асфальтового покрытия (фото 39).

39. Дефекты в отмостке

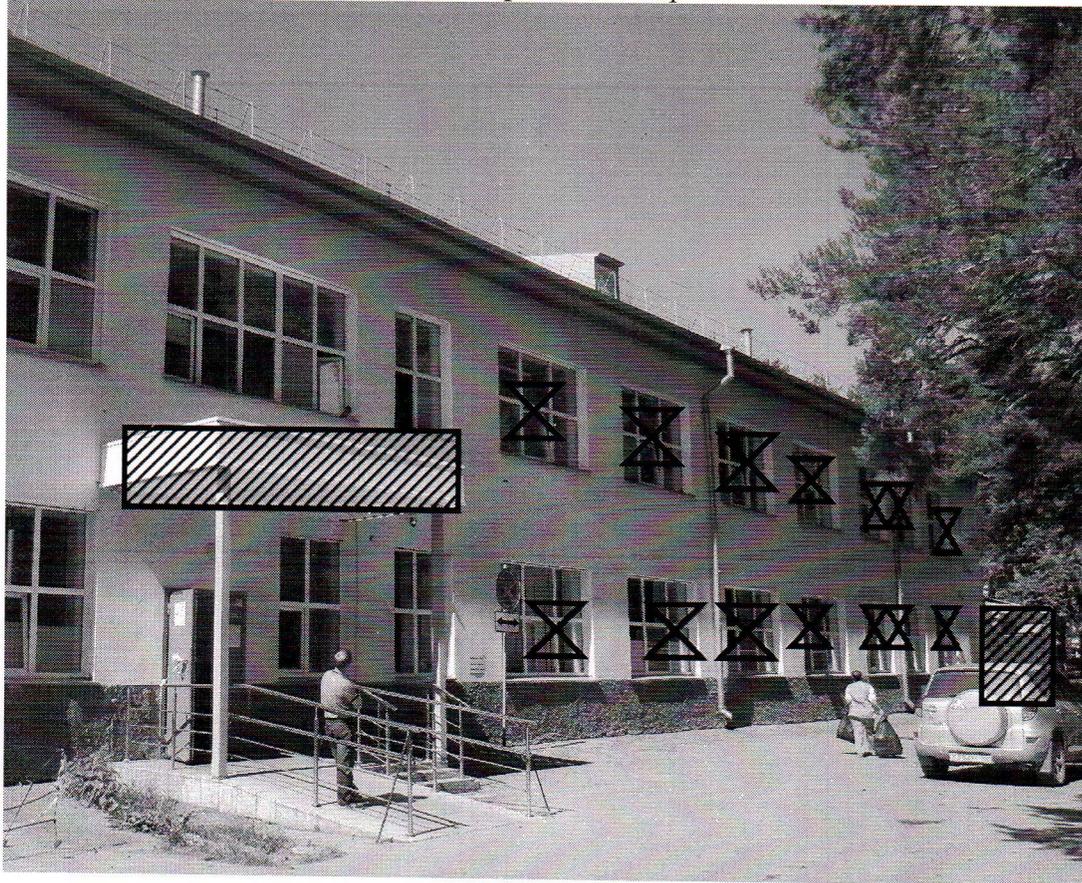
Схема 1. Фрагмент юго-восточного фасада, центральная часть

4.5. К северному объему выполнена кирпичная пристройка (см. прил. № 1 схемы 1 и 3).

4.7. На главном входе (юго-восточный фасад) выполнен современный навес и установлено современное ограждение крыльца (см. прил. № 1 схема 1). На двух входах выполнена обшивка козырьков металлом (материалы согласования в установленном порядке в архиве НПСЦ отсутствуют).

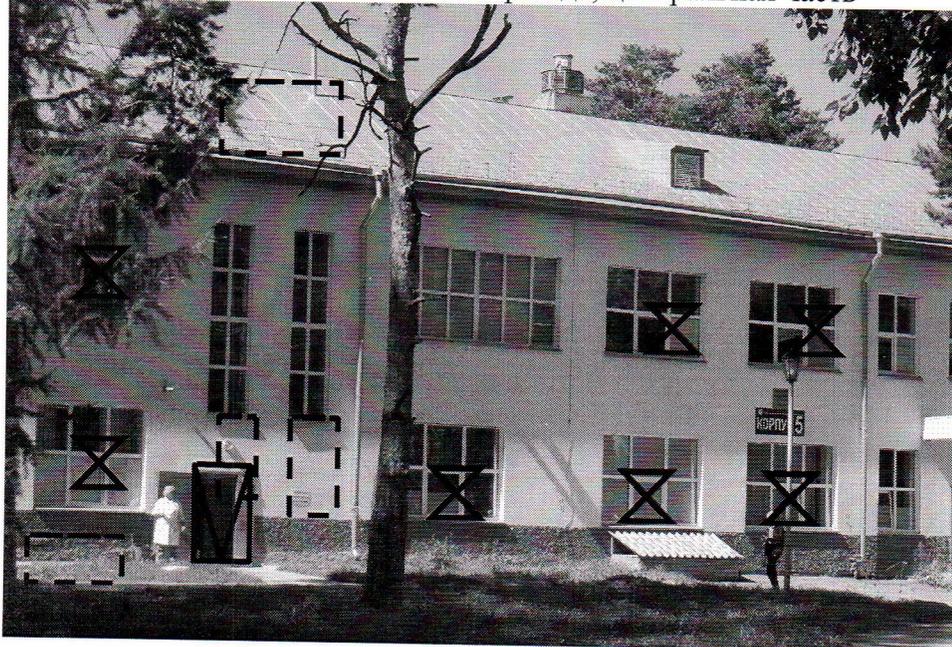
Схема 2. Фрагмент юго-восточного фасада, центральная часть

4.1. Утрачен объем над главной лестничной клеткой (см. прил. № 1 схема 2) (материалы согласования в установленном порядке в архиве НПСЦ отсутствуют).

4.2. Заложена нижняя часть (в объеме первого этажа) витражных окон главной лестничной клетки, нижняя часть одного из витражей преобразована в дверной проем (см. прил. № 1 схема 2). Заложены один оконный проем в северном выступающем объеме (см. прил. № 1 схема 6).

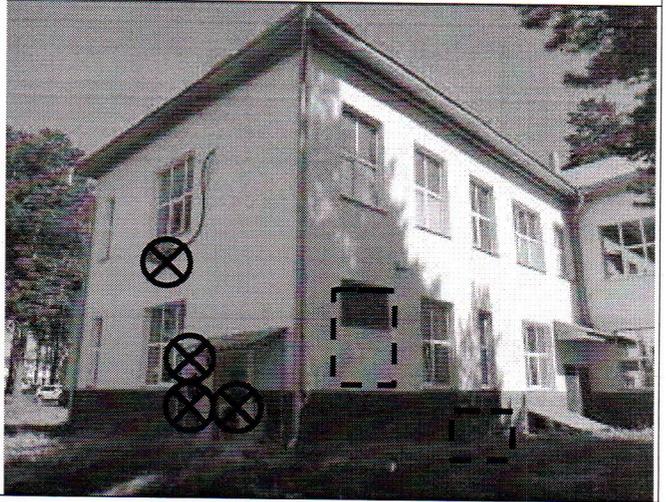
Схема 6. Северный выступающий объем

4.4. Утрачена часть световых прямых и оконных проемов в них, световые прямые в южном выступающем объеме преобразованы в крытые прямые спуска в подвал (см. прил. № 1 схемы 6, 7, 9, 12, 14).

4.9. На фасадах установлены наружные блоки кондиционеров (см. прил. № 1 схемы 6, 8-10, 14) (материалы согласования в установленном порядке в архиве НПСЦ отсутствуют).

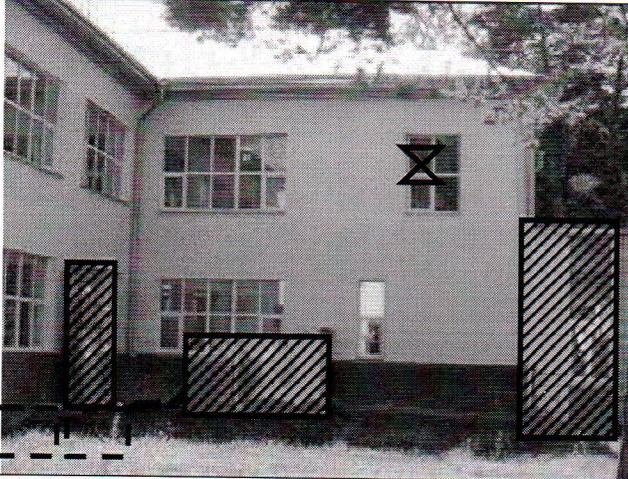
Схема 7. Центральный выступающий объем, северо-восточный фасад

4.8. На северо-западном фасаде (южный курдонер) установлен металлический воздуховод системы вентиляции (см. прил. № 1 схема 7) (материалы согласования в установленном порядке в архиве НПСЦ отсутствуют).

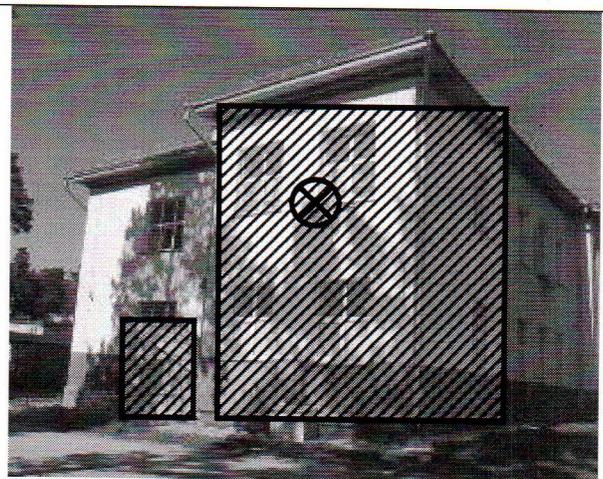
Схема 8. Юго-западный торцевой фасад

4.12. Пристроен двухэтажный объем на юго-восточном фасаде (прил. № 1 схемы 8, 14).

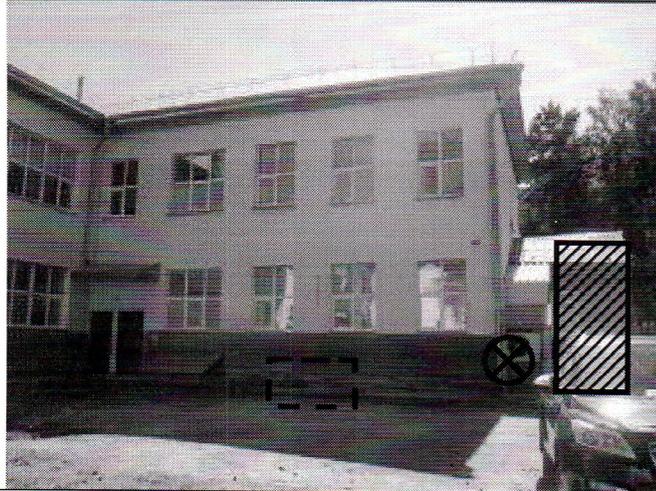
Схема 9. Южный выступающий объем, северо-восточный фасад

4.6. На входе в южный выступающий объем обустроен современный кирпичный выносной тамбур с крыльцом (см. прил. № 1 схема 9).
