**А К Т**  
**технического состояния объекта культурного наследия регионального значения**  
**«Военный городок. Комплекс зданий военного ведомства. «Дом жилой**  
**для 8 семей старших офицеров», расположенного по адресу:**  
**город Новосибирск, ул. Тополёвая, 1,**  
**включённого в единый государственный реестр объектов культурного наследия**  
**(памятников истории и культуры) народов Российской Федерации (далее – Реестр),**  
**по состоянию на 01. 08. 2016.**

1.2. Двухэтажный жилой дом из красного кирпича, расположен в Октябрьском районе города на пересечении ул. Тополёвая и ул. Военная. Главным (юго-восточным) фасадом обращен к ул. Тополевой, северо-западным - во двор, ориентированный в сторону ул. Ипподромская.

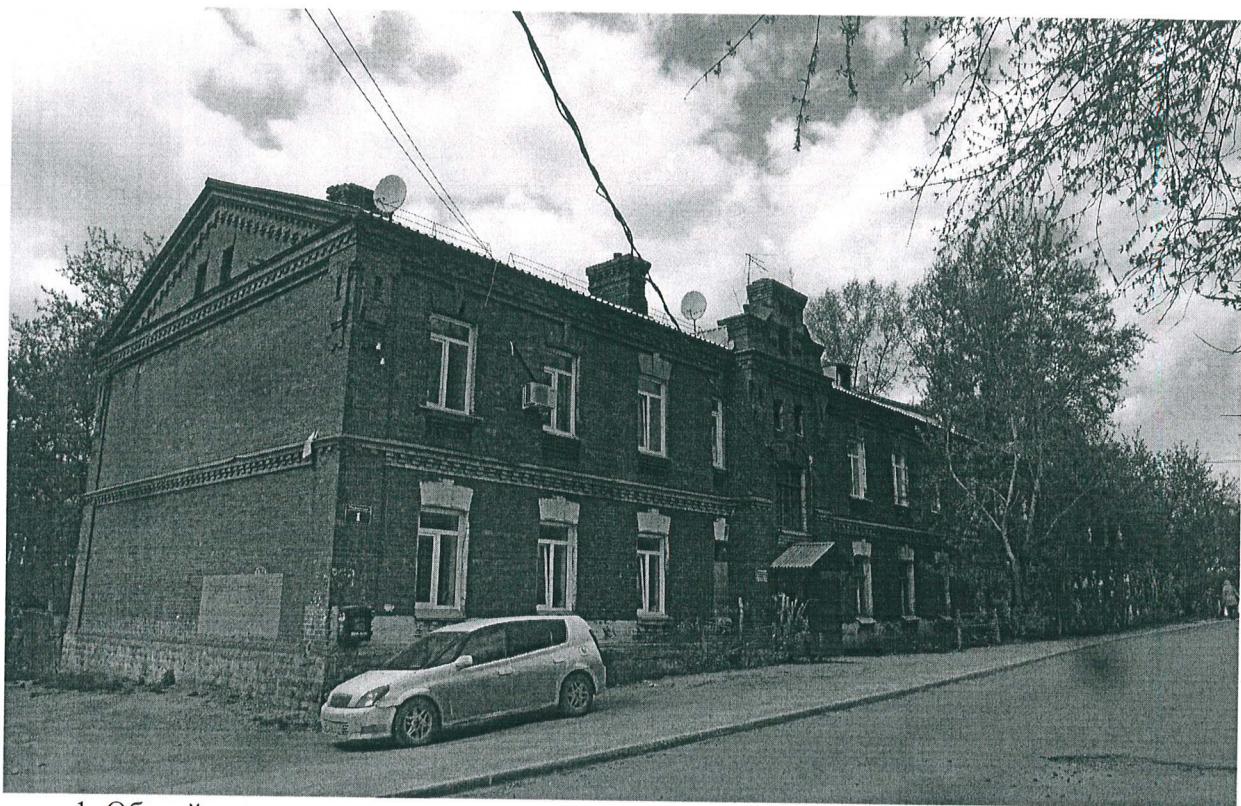
1. Общий вид здания с юга.

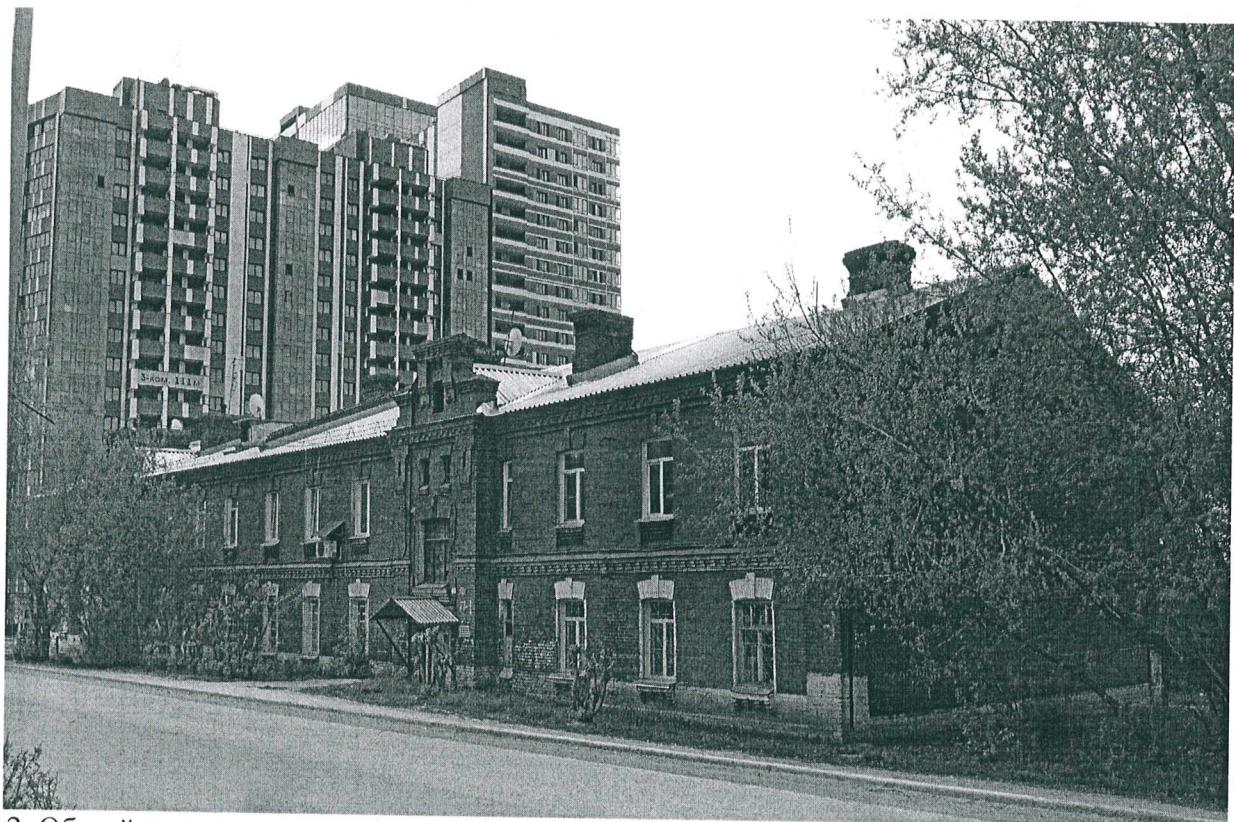
2. Общий вид здания с востока.

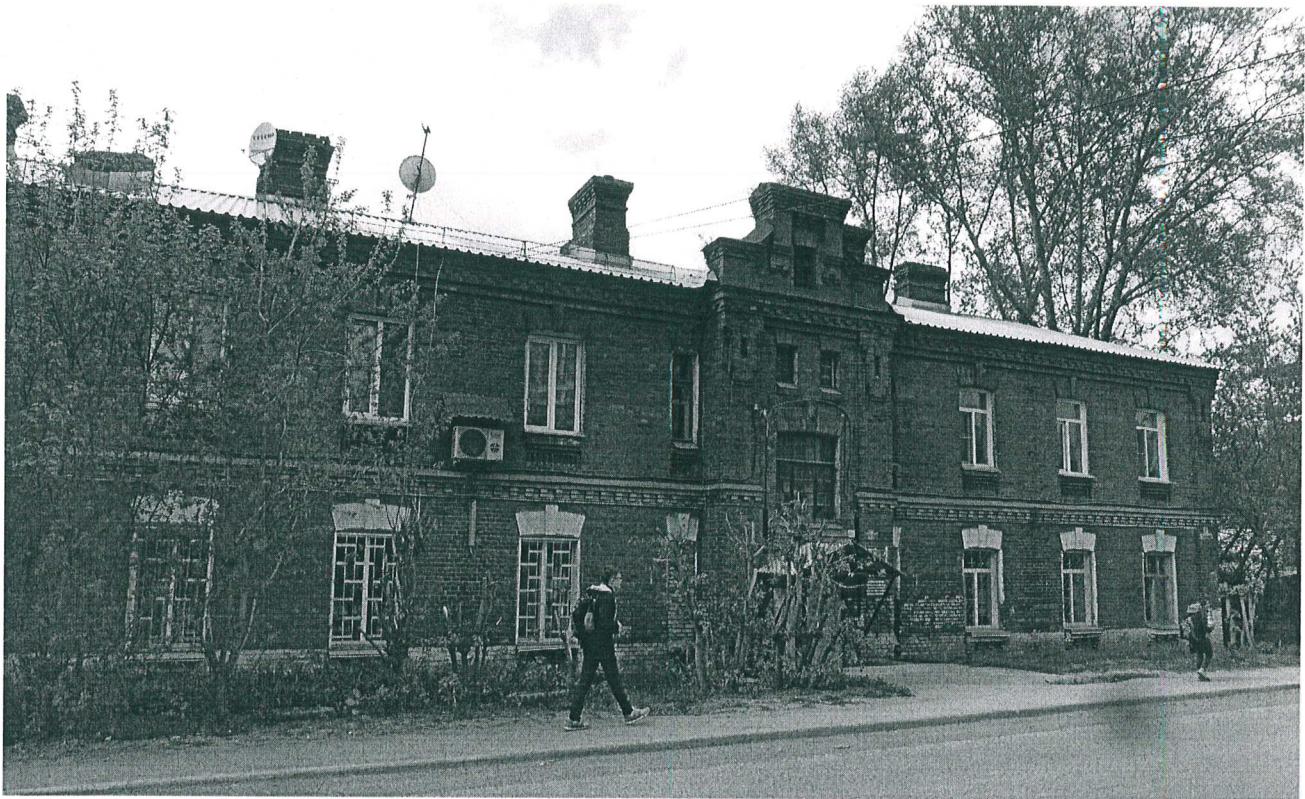
4.9. На главном фасаде в уровне окон 2-го этажа размещены наружные блоки кондиционеров (фото 1;3), на крыше установлены спутниковые антенны (фото 1-4).

3. Фрагмент главного (юго-восточного) фасада. Поздние наслоения: наружный блок кондиционера с навесом; окна из профиля ПВХ; спутниковые антенны.

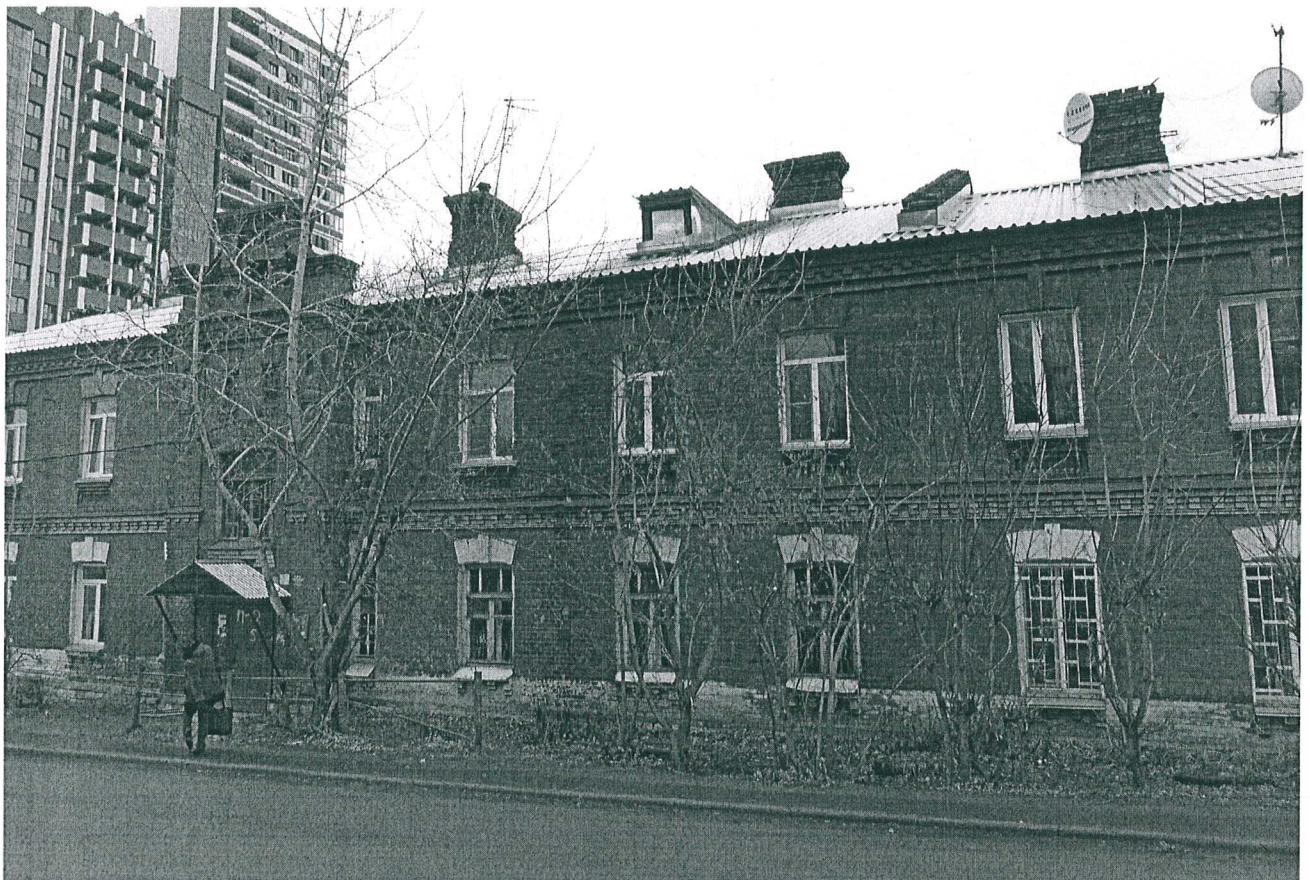
4.7. Утрачена фальцевая кровля: на скате главного фасада установлено покрытие из стального профлиста, на дворовом скате кровли - покрытие из асбесто-цементного волнистого листа. На отдельных участках юго-восточного ската установлено современное металлическое решетчатое ограждение (фото 1 - 4).

4. Фрагмент центральной части главного фасада. Поздние наслоения: окна из профиля ПВХ; покрытие и ограждение кровли; спутниковые антенны.

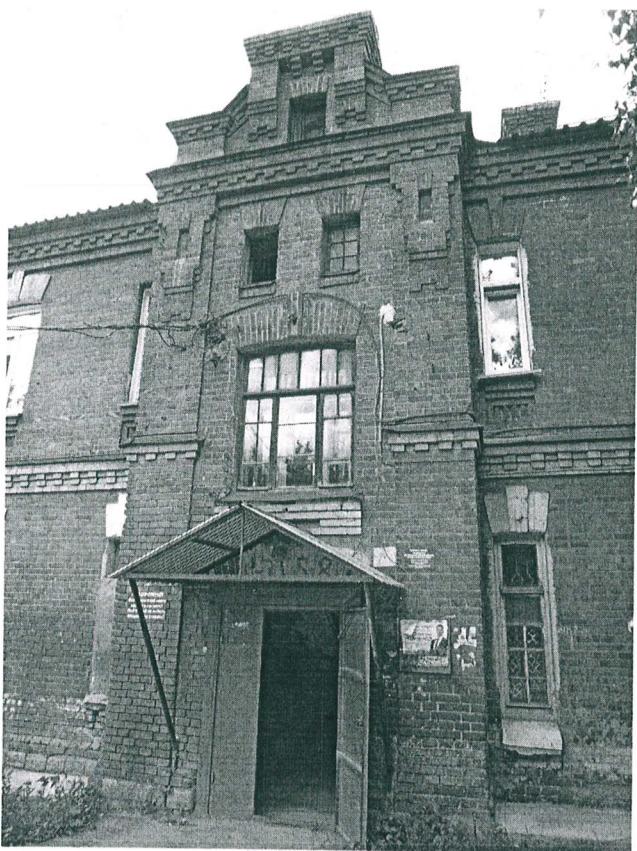
4.2. Искажен внешний облик входов на главном (юго-восточном) фасаде (фото 5; 6): установлены козырьки современной конструкции с покрытием из оцинкованного профлиста на металлокаркасе.

5. Ризалит главного фасада.

Вход в подъезд № 2.

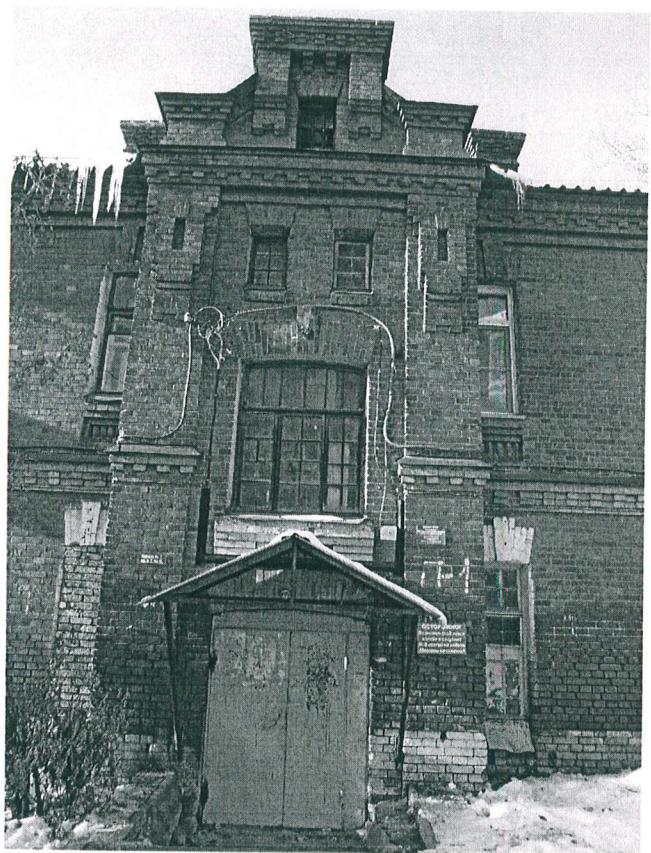
6. Ризалит главного фасада.

Вход в подъезд № 1.

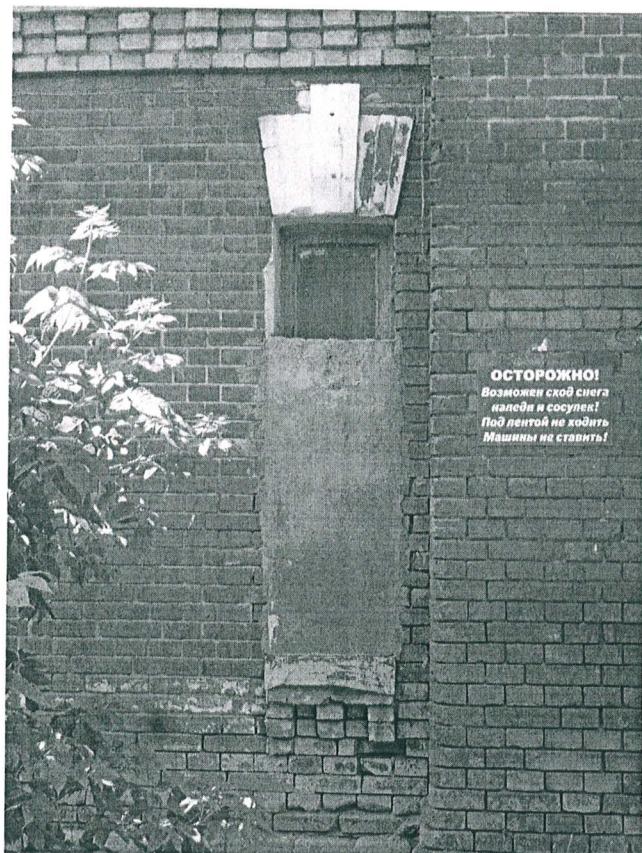
4.5. На главном (юго-восточном) фасаде некоторые оконные проемы 1-го этажа заложены полностью или частично (фото 7; 8), наблюдаются проемы с утраченным остеклением (вставлены разнотипные непрозрачные материалы).

7. Фрагмент главного фасада.  
Утрата оконного проема 1-го этажа.

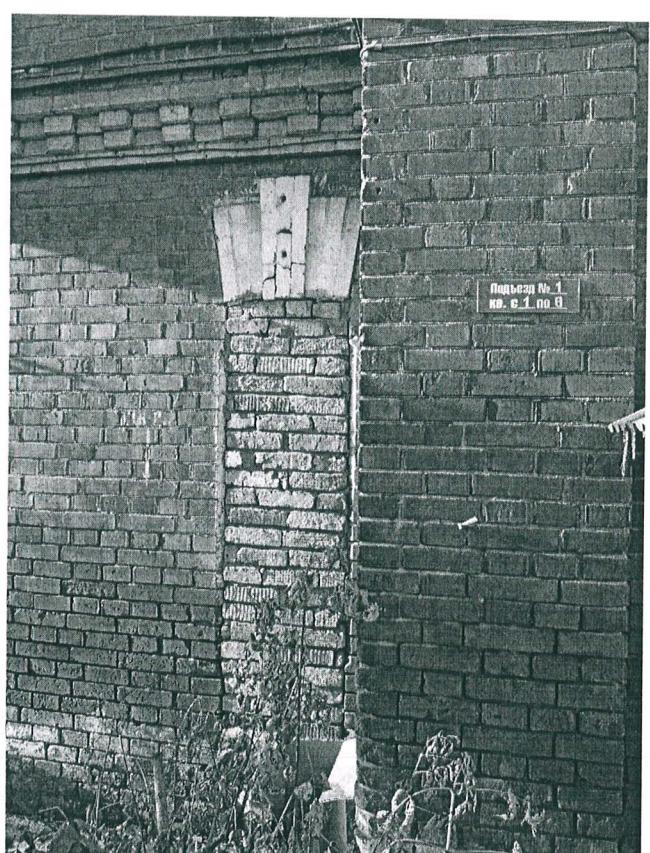
8. Фрагмент главного фасада.  
Утрата оконного проема 1-го этажа.

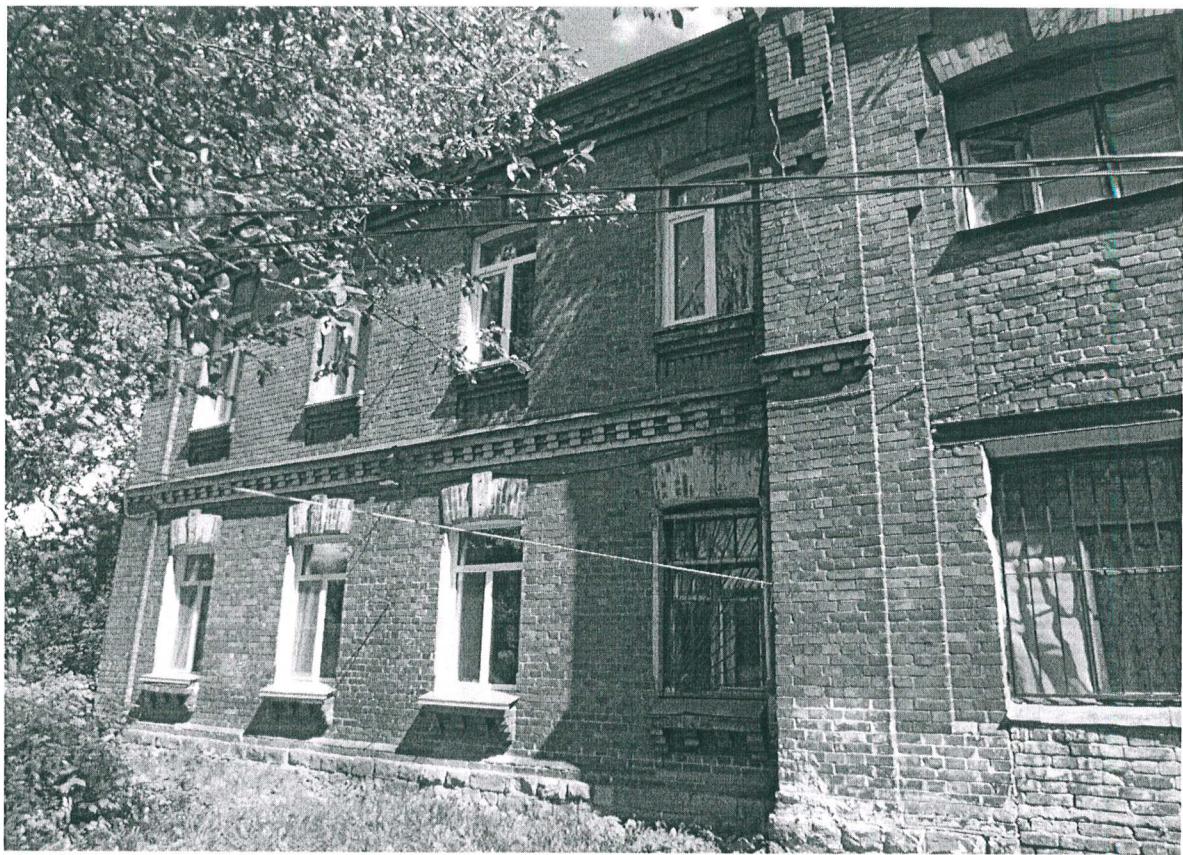
Вдоль главного и торцевых фасадов в 2016 году выполнена отмостка с бетонным покрытием (фото 16). На дворовом фасаде отмостка разрушена: сохранились фрагменты бетонного покрытия, преобладающая часть поверхности скрыта под слоем растительности (фото 9- 14): необходимо восстановить.

9. Фрагмент дворового фасада (северное крыло). Поздние наслойения: окна из профиля ПВХ и дерева. Предмет охраны – кирпичный декор, деревянное окно (1 этаж)

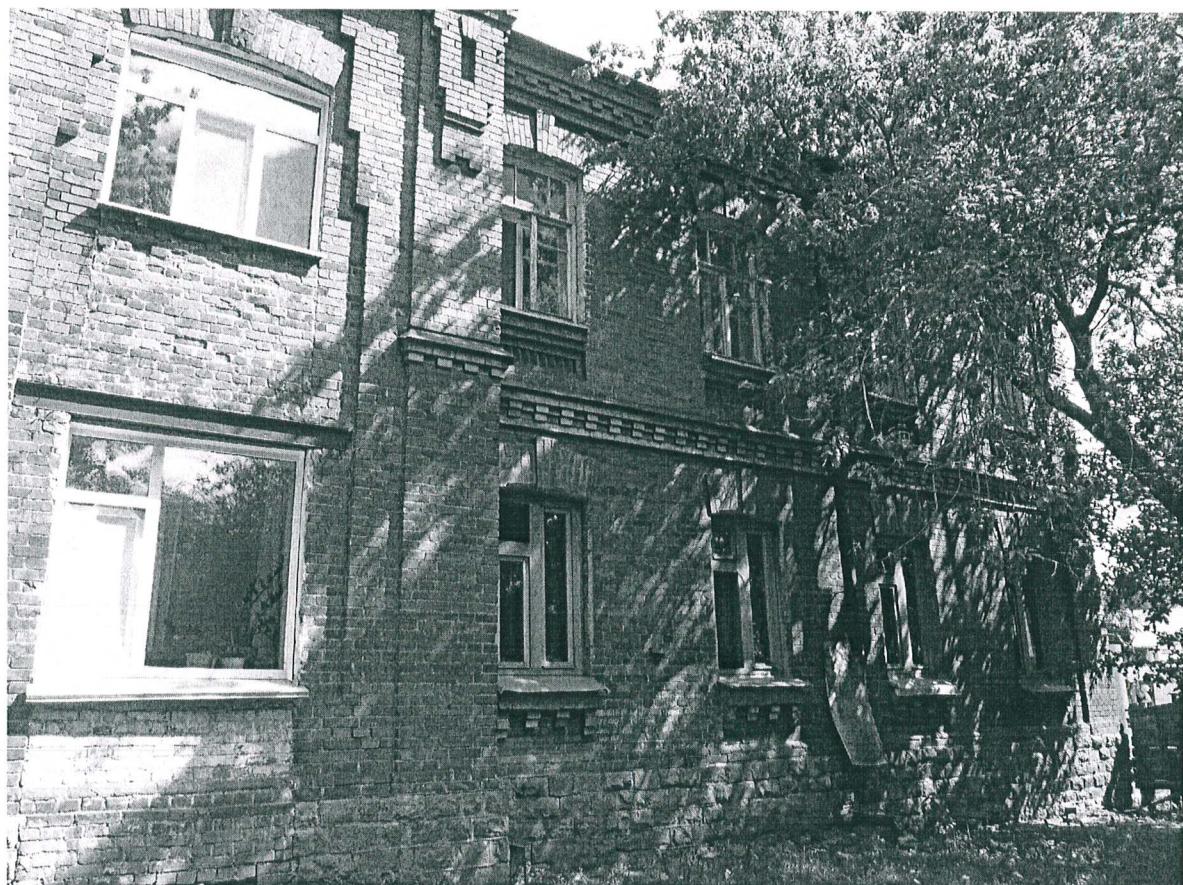
10. Фрагмент дворового фасада (южное крыло). Поздние наслойения: окна из профиля ПВХ и дерева (1 этаж). Предмет охраны – кирпичный декор, деревянные окна (2 этаж).

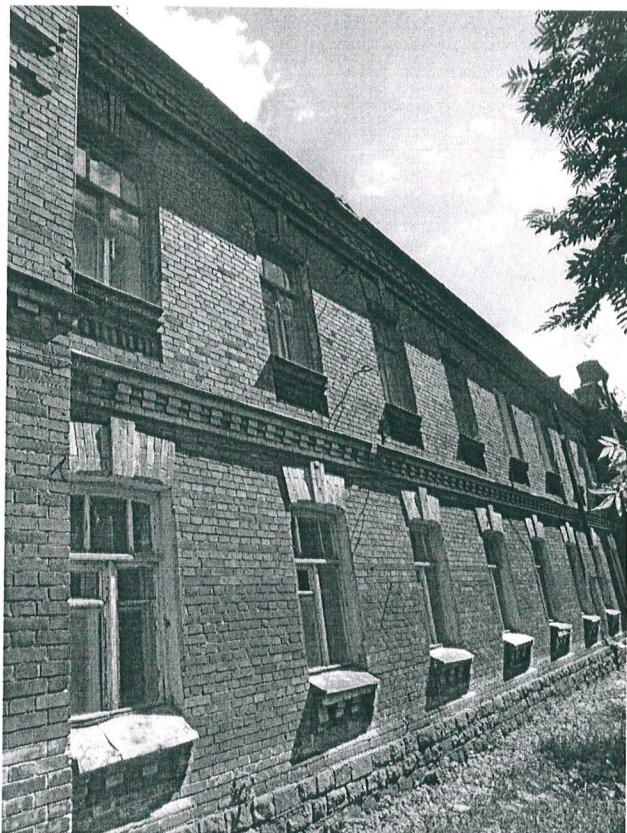
11. Фрагмент дворового фасада (центральная часть). Утрата системы водостока.

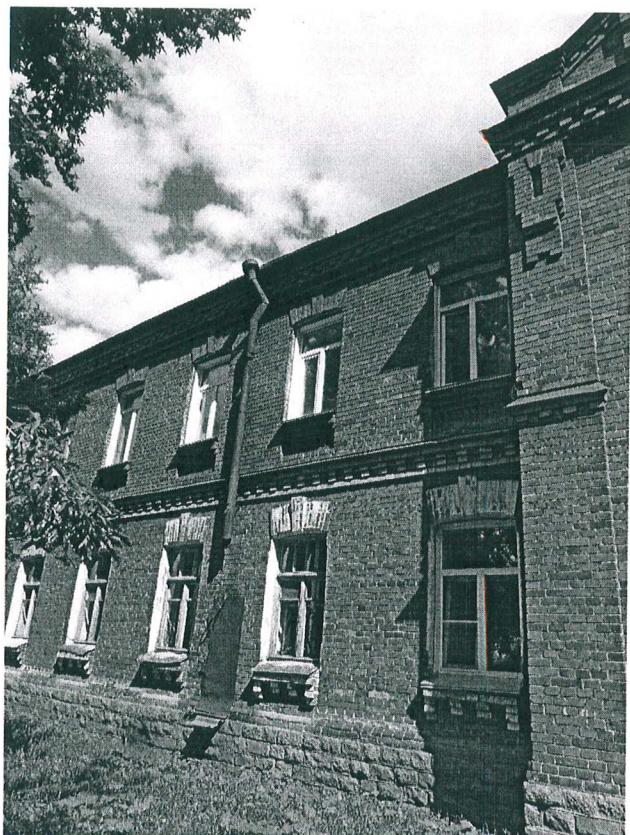
4.8. Система организованного наружного водостока утрачена, сохранились отдельные элементы крепления стояков и коррозированные элементы водосточных труб (фото 12; 30-33).

12. Фрагмент дворового фасада (центральная часть). Дефекты системы водостока.

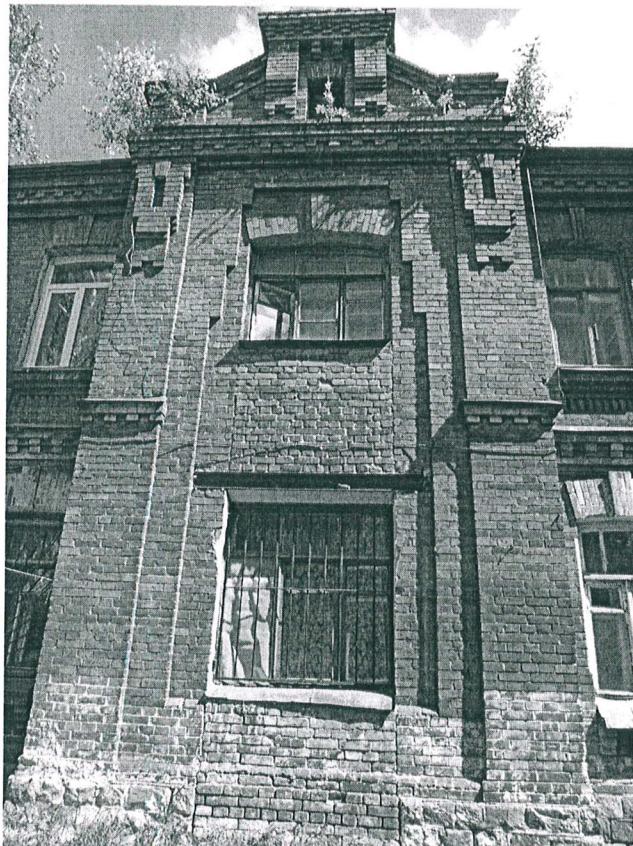
4.1. Внешний облик ризалитов северо-западного фасада претерпел изменения (до постановки здания на учет как Памятник): утрачены входные проемы с лучковыми перемычками и вышерасположенные оконные с витражным заполнением. По месту расположения первоначальных проемов устроены по два рядовых окна в каждом ризалите; нижние участки первоначальных проемов заложены кирпичом (приложение 1; фото 13,14).

13. Ризалит дворового фасада (северный). Утрата первоначальных проемов, поздние наслойения. Поросль на карнизе.

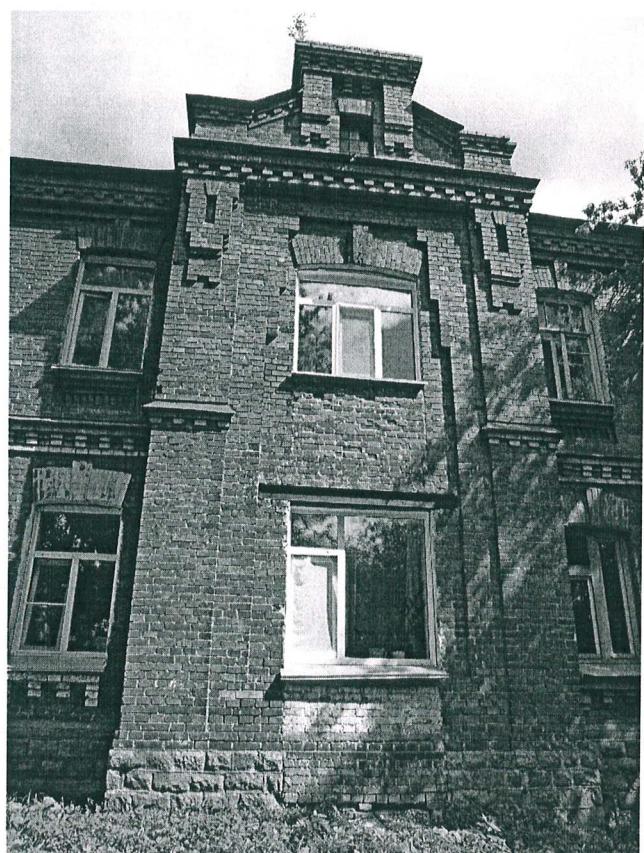
14. Ризалит дворового фасада (южный). Утрата первоначальных проемов, поздние наслойения. Поросль на аттике.

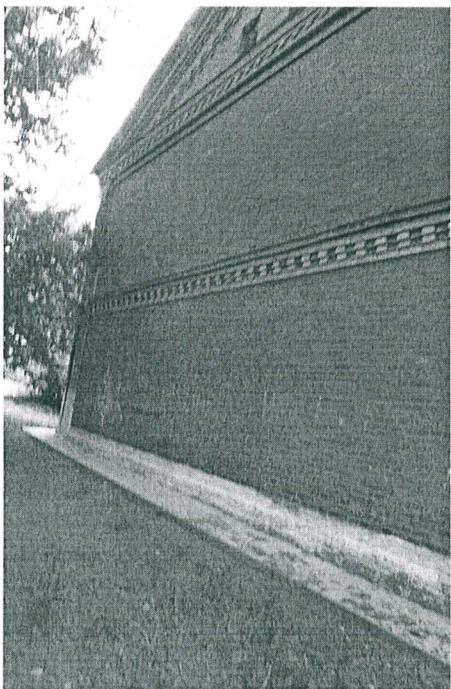
16. Фрагмент торцевого (северо-восточного) фасада.

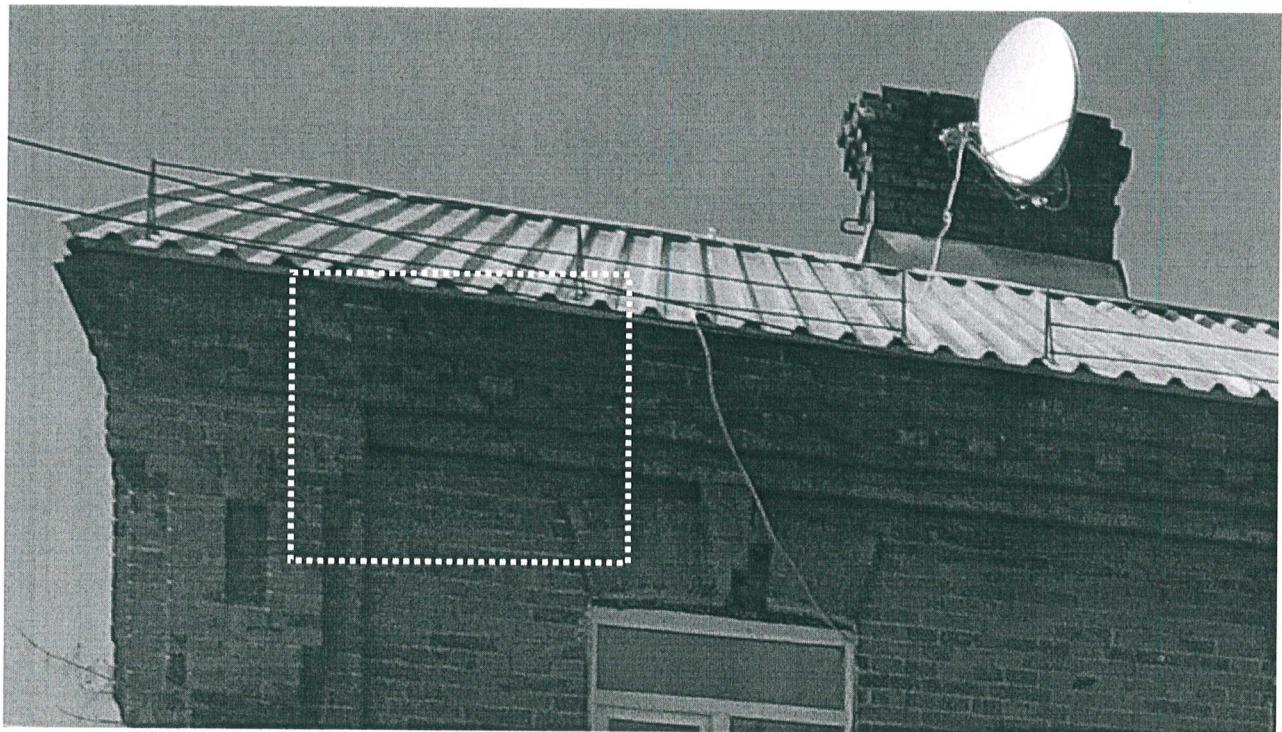
На главном (юго-восточном) фасаде в зоне южного угла и на дворовом (северо-западном) фасаде под карнизом наблюдаются косые трещины (фото 18-20). Общее состояние стен удовлетворительное. Необходимо произвести выборочный ремонт кирпичной кладки с заполнением швов и инъектированием трещин.

18. Фрагмент юго-восточного фасада в зоне южного угла (дефекты кладки в уровне венчающего карниза).

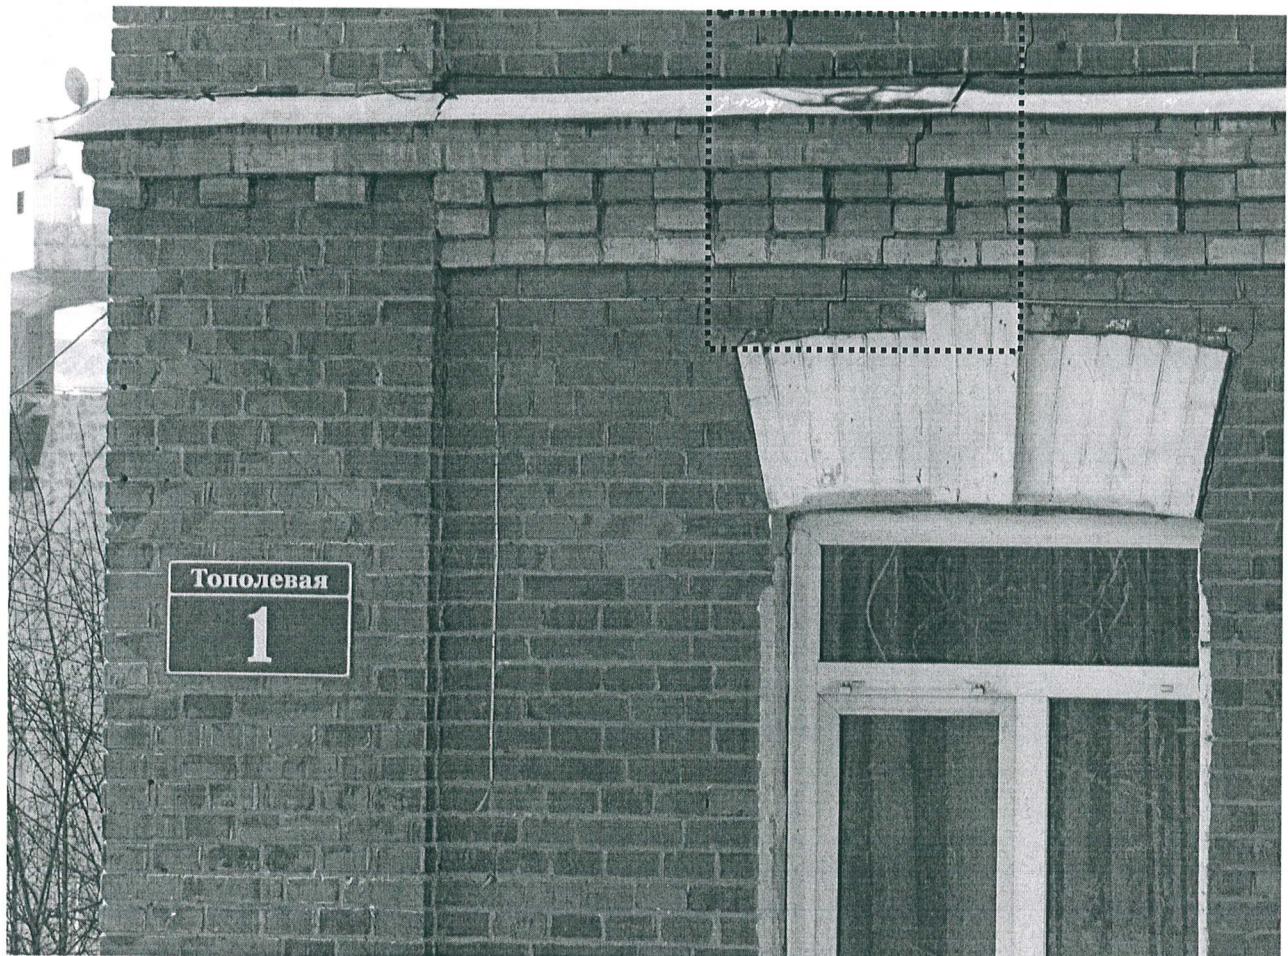
19. Фрагмент юго-восточного фасада в зоне южного угла (дефекты кладки в уровне междуэтажной тяги).

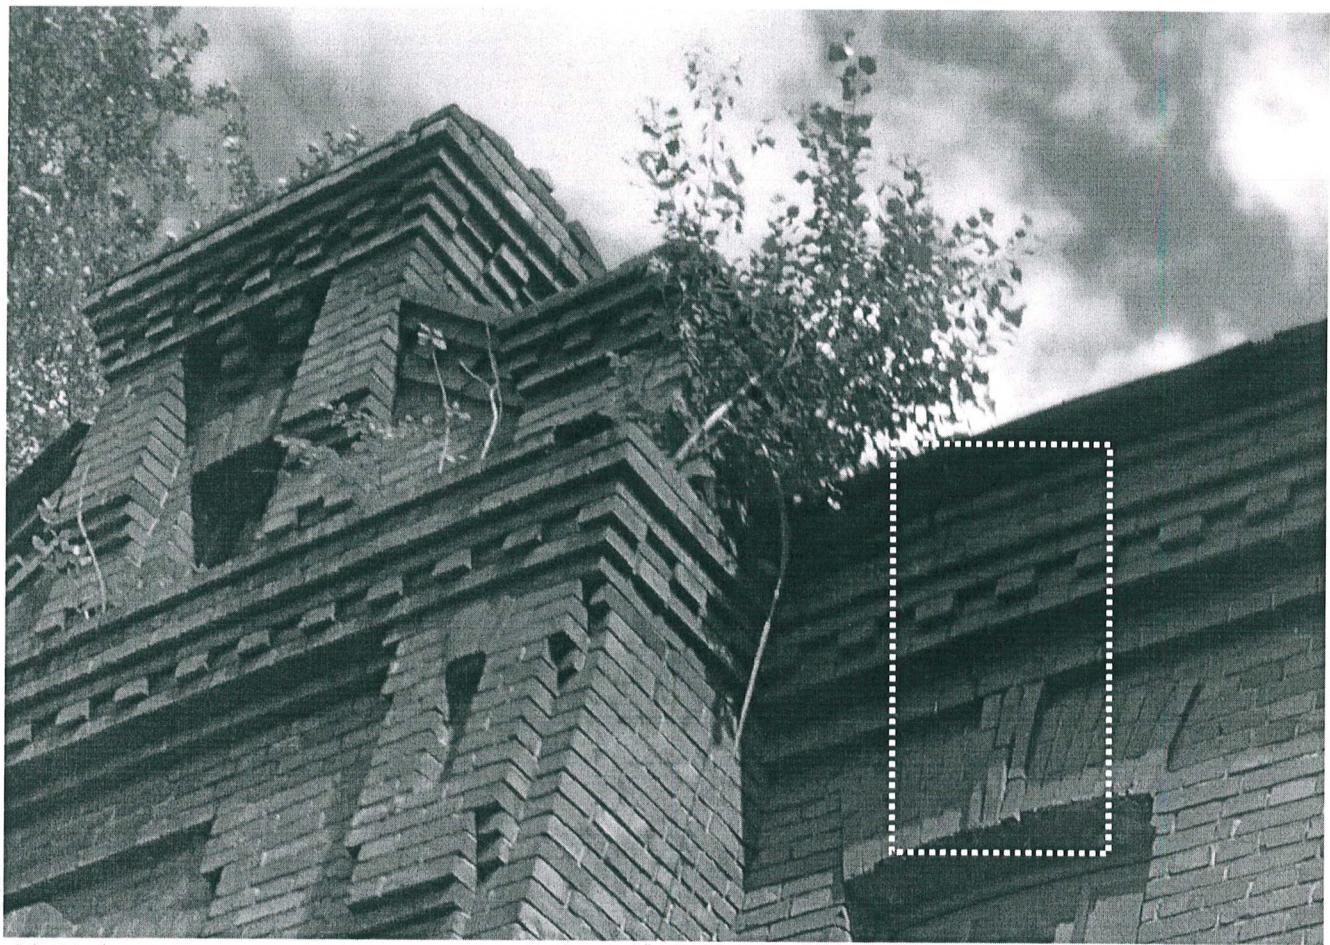
20. Дефекты кладки венчающего карниза и биопоражения (поросль) на аттике ризалита.

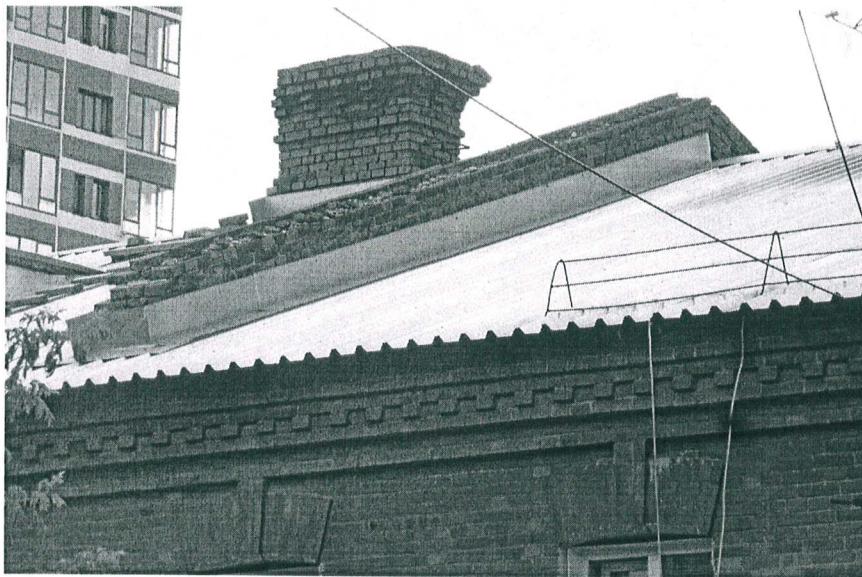
В центральной части крыши находится брандмауэр: верхние ряды кладки разрушены, защитный фартук отсутствует (фото 21).

21. Фрагмент юго-восточного ската кровли. Разрушение кладки брандмауэра в отсутствие защитного фартука.

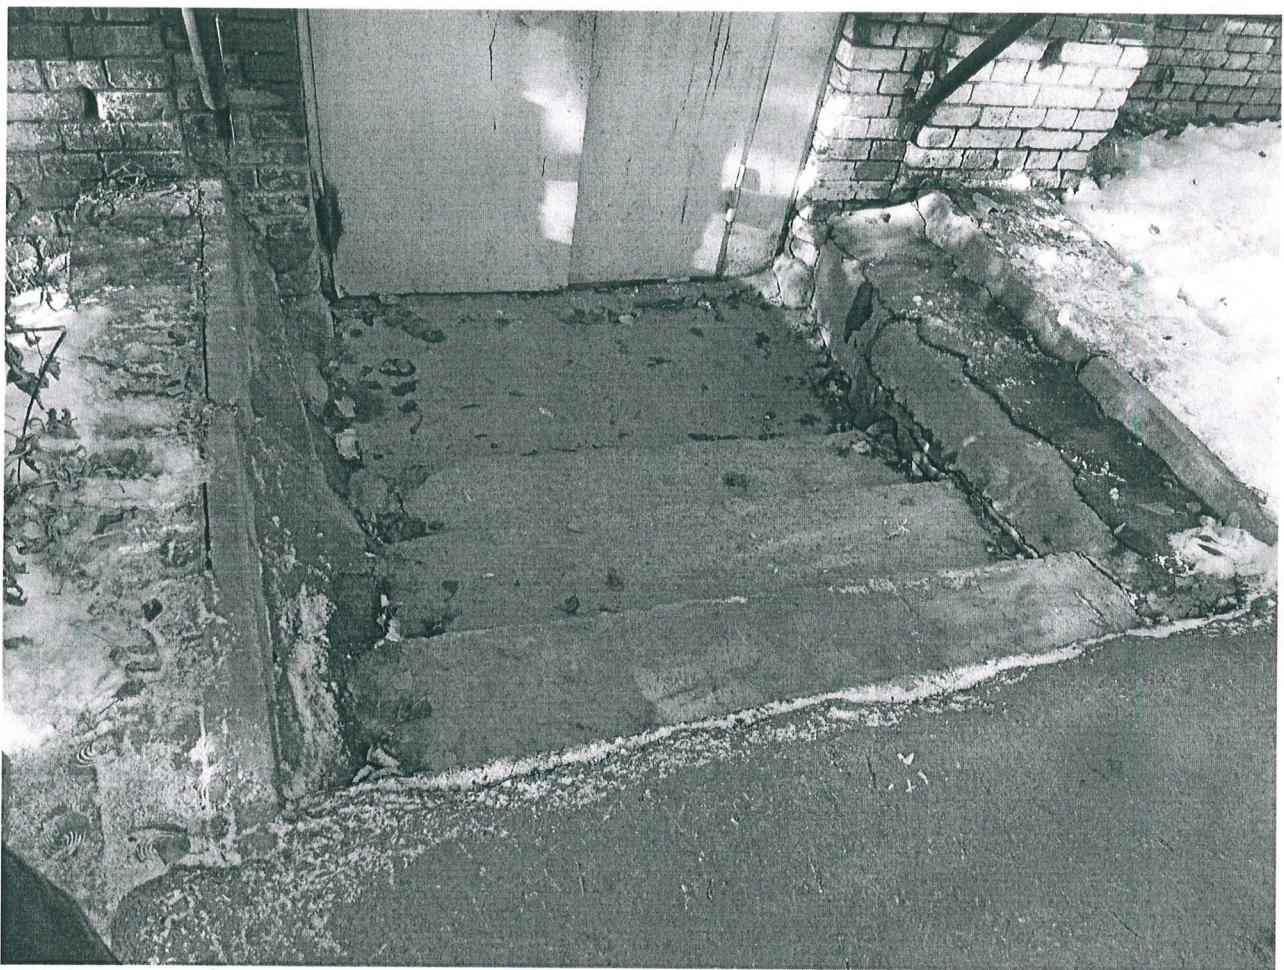
и) приямки, крыльца: вход в подъезд №1 устроен в приямке: площадка и ступени бетонные, стенки и бортики приямка – из оштукатуренных бетонных блоков (фото 23). Отделка элементов в неудовлетворительном состоянии.

4.3. В связи с общим подъемом уровня прилегающей территории утрачены первоначальные крыльца, вход в подъезд №1 находится в приямке (фото 23), отдельные участки цоколя не доступны для осмотра.

23. Вход в подъезд № 1.

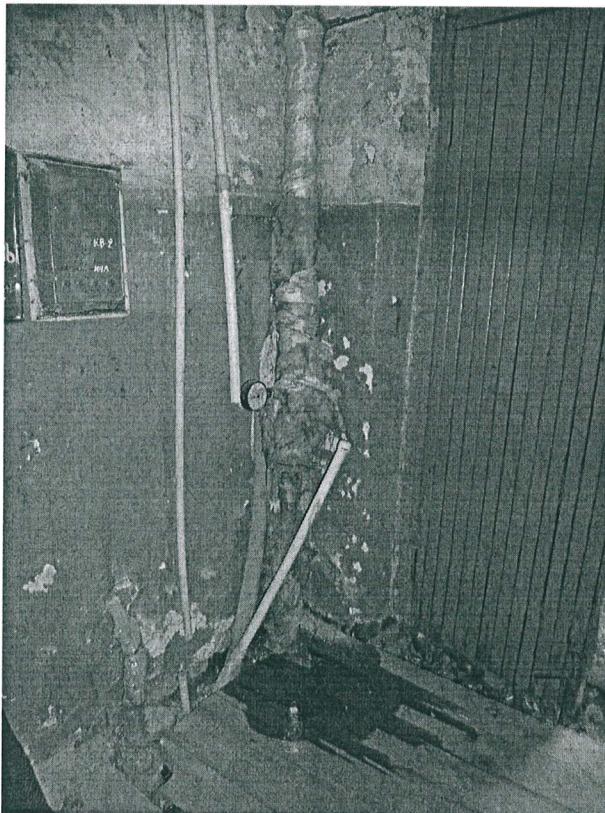
в) полы: в жилых помещениях - дощатые окрашенные или покрытые современными материалами (линолеум и др.) - в удовлетворительном состоянии; в подъездах полы цементные: наблюдаются дефекты покрытия, в подъезде №1 перед входом устроен дощатый настил (фото 24). Состояние полов в лестничных клетках неудовлетворительное.

24. Фрагмент лестничной клетки (подъезд № 1).

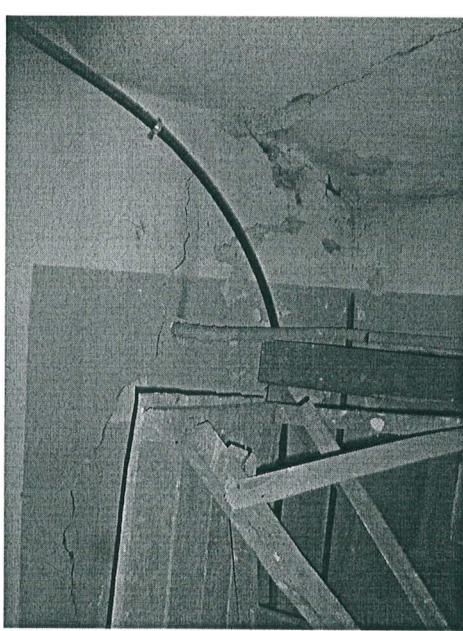
г) стены, их состояние, связи: стены кирпичные, перегородки кирпичные и каркасно-обшивные, оштукатуренные, выполнена покраска, побелка. В жилых помещениях использованы современные материалы: состояние удовлетворительное. В лестничных клетках наблюдаются дефекты отделочных покрытий: состояние неудовлетворительное. В подъезде №2 наблюдается трещина по внутренней стене лестничной клетки в габаритах верхнего пролета (фото 28).

28. Трещина по внутренней стене лестничной клетки.

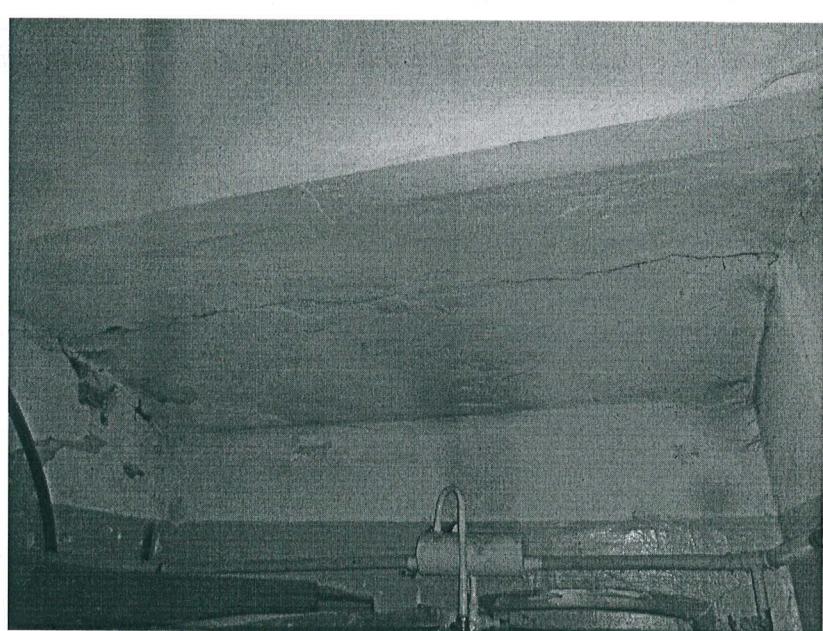
б) перекрытия (плоские, сводчатые): междуэтажные перекрытия деревянные, чердачные – деревянные утепленные, в объемах лестничных клеток выполнены кирпичные своды по металлическим балкам: наблюдается трещина по своду в подъезде №2 (фото 29). Потолки штукатурены, окрашены, в некоторых жилых помещениях выполнены современные подшивные потолки. Общее состояние удовлетворительное.

29. Трещина в кирпичном своде перекрытия лестничной клетки.

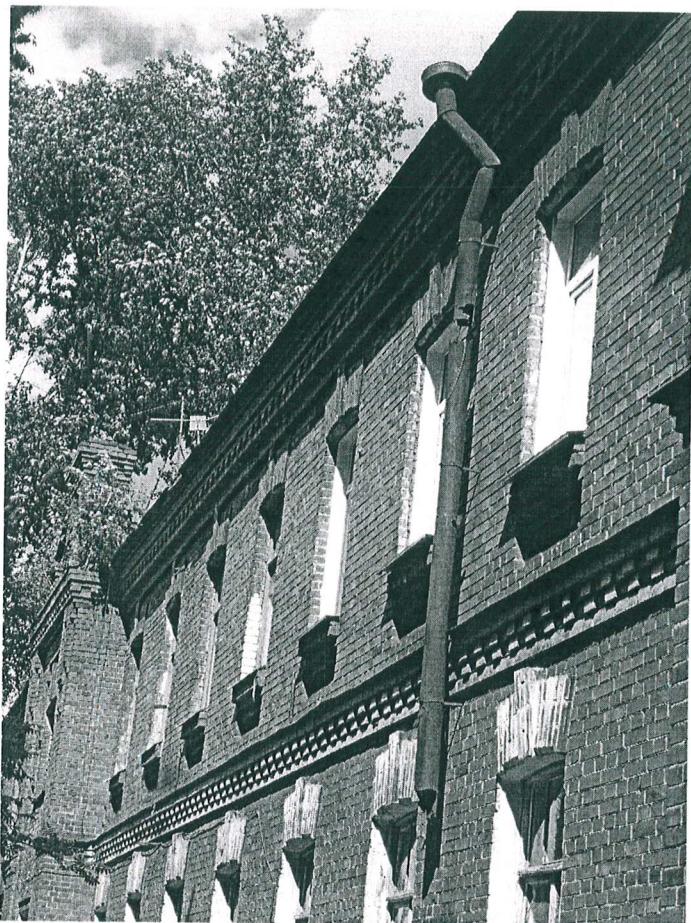
30. Дворовый фасад.  
Дефекты водосточной трубы.

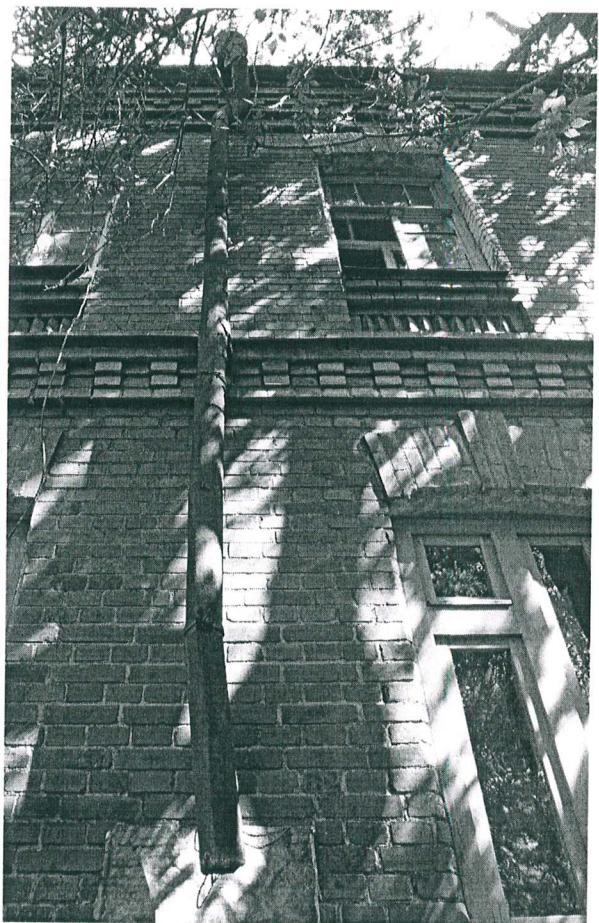
31. Дворовый фасад.  
Дефекты водосточной трубы.

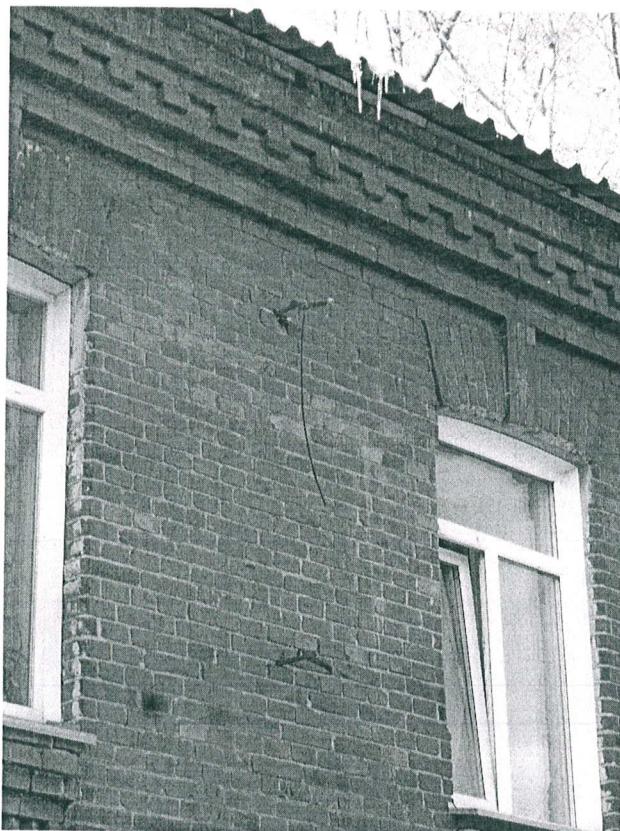
32. Главный фасад. Сохранившиеся  
крепления водосточной трубы.

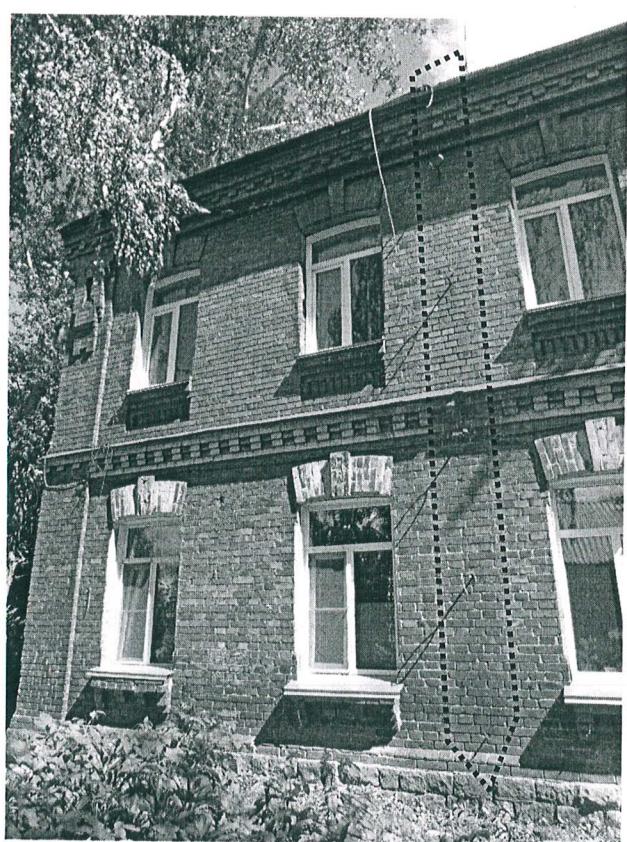
33. Дворовый фасад. Сохранившиеся  
крепления водосточной трубы.

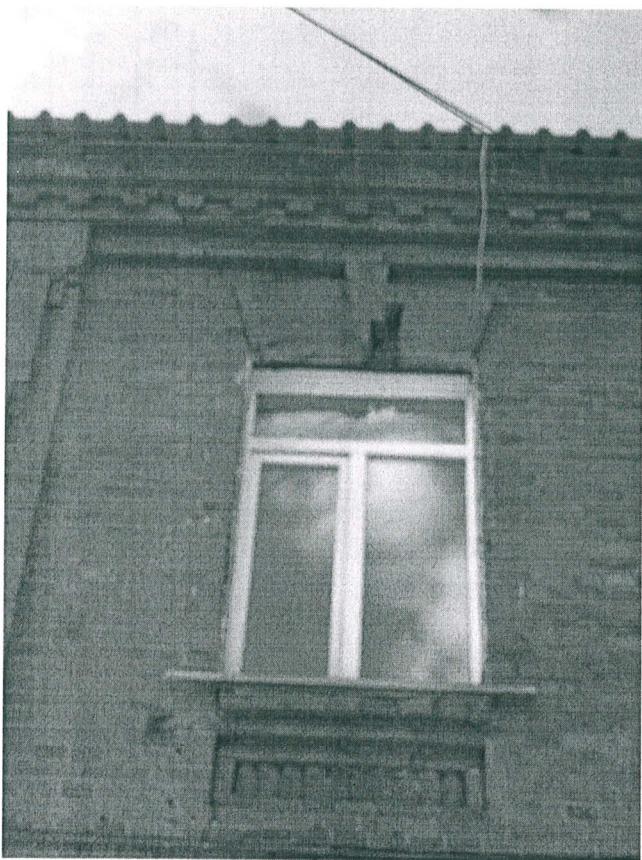
34. Фрагмент главного фасада.  
Дефекты кирпичного декора.  
Утрата предмета охраны: деревянного окна.

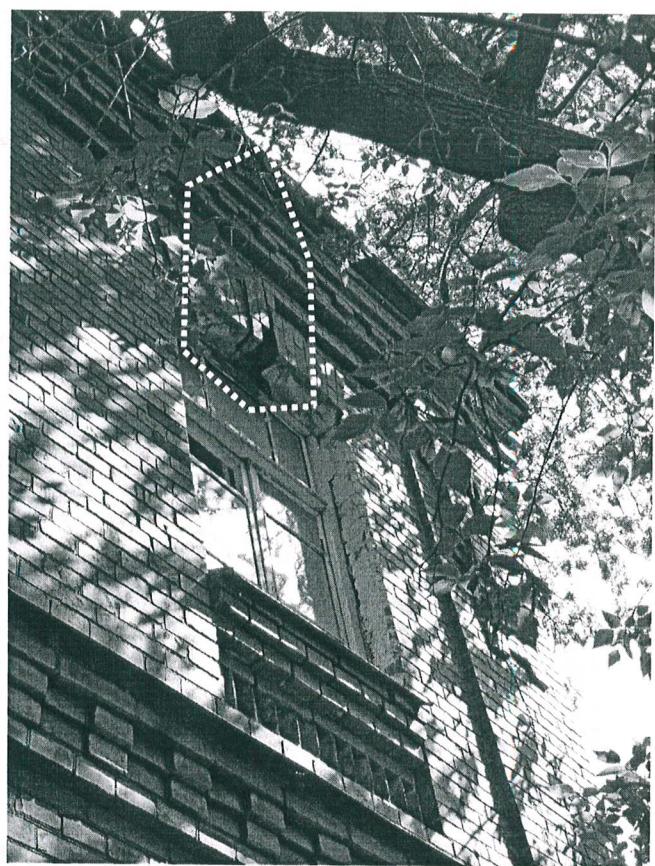
35. Фрагмент дворового фасада.  
Дефекты кирпичного декора.  
Предмет охраны: деревянное окно.
