А К Т
технического состояния объекта культурного наследия регионального значения
«Военный городок. Комплекс зданий военного ведомства: Дом жилой»,
расположенного по адресу:
г. Новосибирск, ул. Тополёвая, 18
включённого в единый государственный реестр объектов культурного наследия
(памятников истории и культуры) народов Российской Федерации (далее – Реестр)
по состоянию на 31.10.2016

составили настоящий акт в том, что сего числа нами произведен визуальный осмотр объекта культурного наследия (памятника истории и культуры) регионального значения «Военный городок. Комплекс зданий военного ведомства: Дом жилой», расположенного по адресу: г. Новосибирск, ул. Тополёвая, 18 (далее – Памятник).

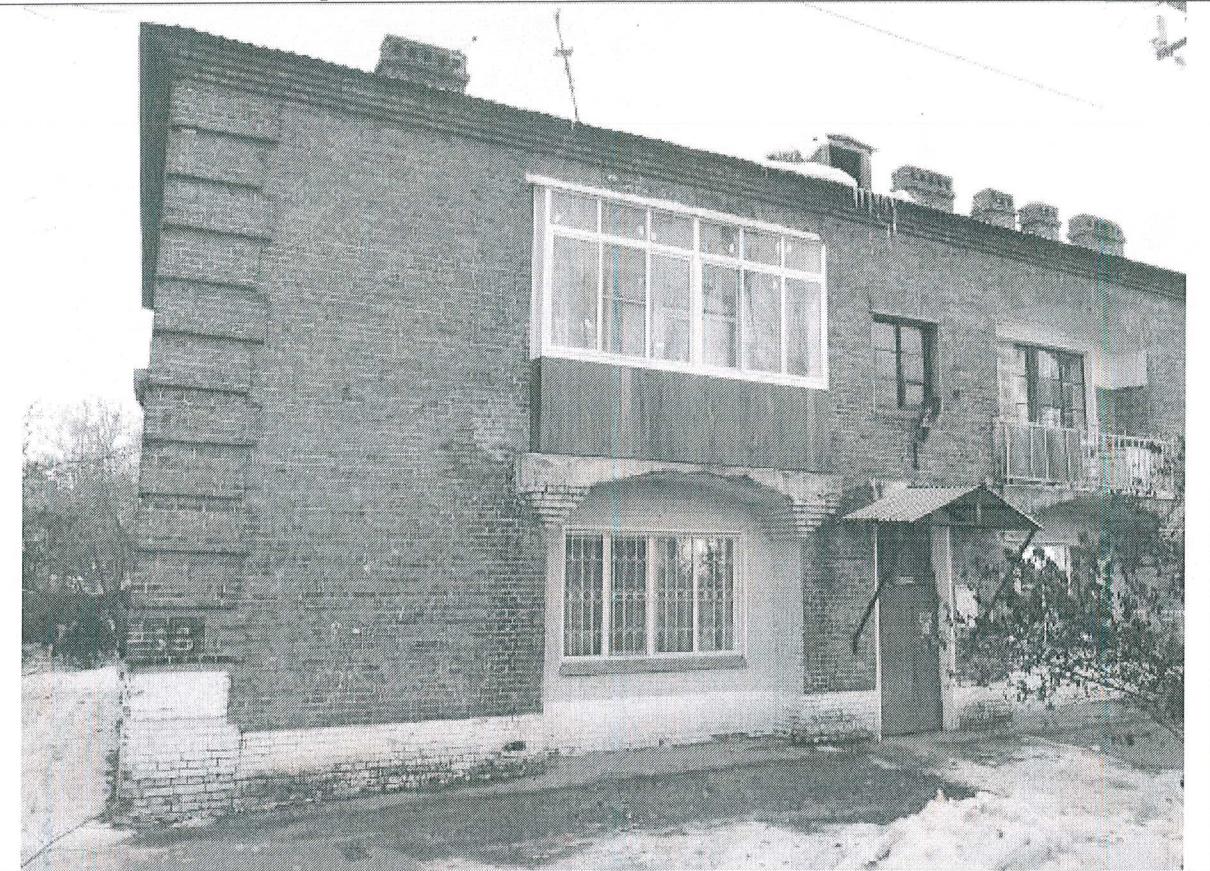
1. Фрагмент юго-восточного фасада, южная часть

- а) Общее состояние: удовлетворительное.
- б) Фундаменты: ленточные из бутового камня, глубиной заложения 2 м. Визуально деформации не наблюдается. Состояние удовлетворительное.
- в) Цоколи и отмостки около них: цоколь выполнен из кирпича под расшивку швов валиком, окрашен белым цветом (побелка). Наблюдаются выветривание раствора в швах, местами сколы на кирпичах, на северо-западном и северо-восточном фасадах бионалёт (фото 1-3, 5-11, 22-27).

В нишах юго-восточного фасада в уровне второго этажа располагаются лоджии (фото 1-3, 15, 17): железобетонная прямоугольная в плане плита, нижняя поверхность которой имеет форму свода, опирается на ступенчатые кирпичные выступы. Ограждение решетчатое металлическое с металлическим поручнем.

4.7. На двух лоджиях установлено остекление, на одной – металлическая решетка (фото 1, 3).

Общее состояние цоколя и отмостки удовлетворительное, требуется произвести выборочный ремонт кладки цоколя, заполнение швов раствором, очистку цоколя от краски и бионалёта, очистку отмостки от сорной поросли и ремонт отмостки на всех фасадах, кроме юго-восточного.

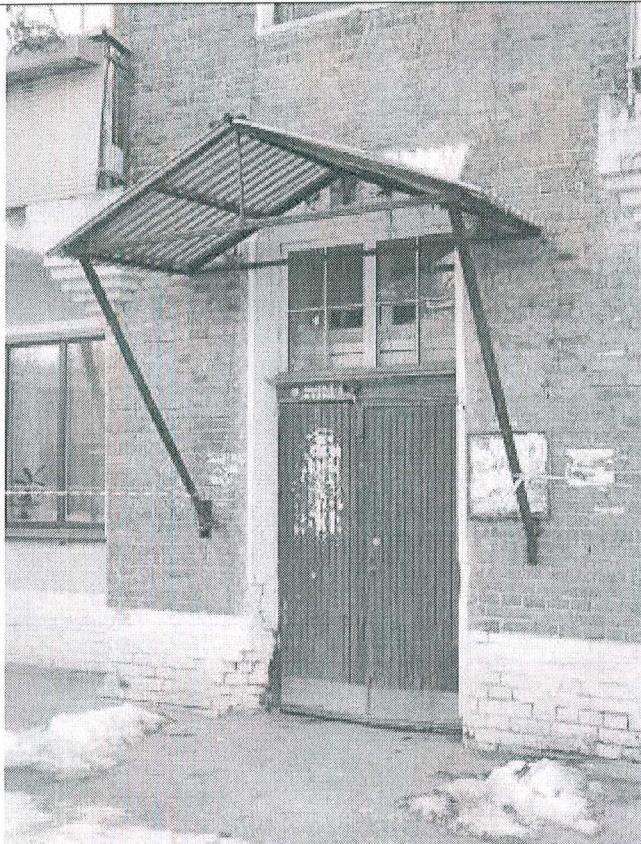
10. Входной блок

3) Балконы, козырьки: на входах в помещения установлены современные двускатные металлические козырьки на металлических кронштейнах (фото 10) (материалы согласования в установленном порядке в архиве НПЦ отсутствуют).

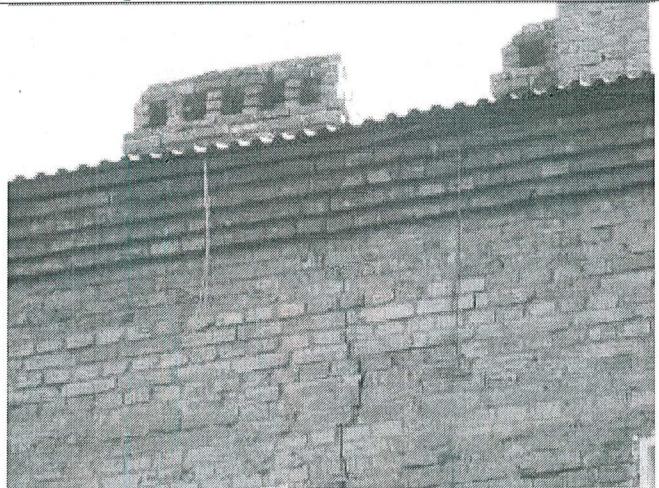
нижней части здания) и сколы на кирпичах в углах здания (фото 24, 27). На северо-западном фасаде от карниза до оконного проема второго этажа имеется вертикальная трещина шириной раскрытия около 5 мм (фото 20). Нижняя часть стен над цоколем по всему периметру здания и участки стен между окнами первого этажа и цоколем, а также стены по периметру оконных проемов первого этажа окрашены в белый цвет.

20. Трещина на северо-западном фасаде

Общее состояние стен удовлетворительное, требуется выборочный ремонт наружной версты кладки стен, заполнение швов раствором, инъектирование трещины, а также очистка стен от краски.

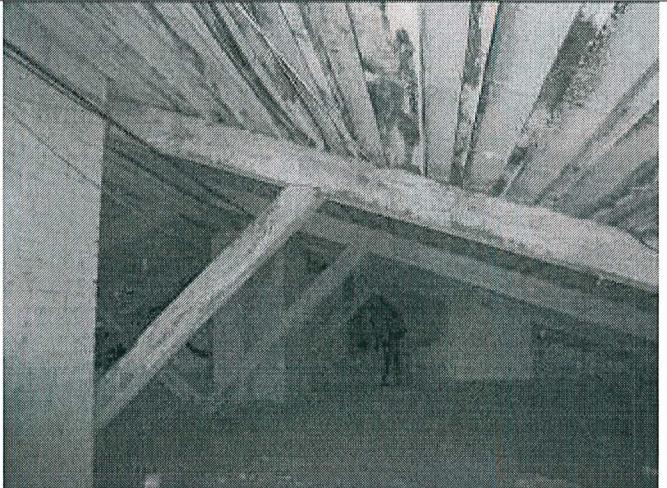
21. Фрагмент чердачного помещения

д) Крыша (стропила, обрешетка, кровля, водосточные желоба и трубы): крыша вальмовая,крыта волнистым металлическим листом по деревянной обрешетке и наслонным стропилам (фото 21). Металлические листы уложены поверх старого покрытия из металла, поврежденного коррозией. На скатах сохранились кирпичные печные трубы (фото 1-9, 13, 20). Наблюдаются сколы кирпичей в оголовках печных труб, выветривание раствора в швах. Слуховые окна с двускатным покрытием из волнистого металла расположены на юго-восточном скате, также имеется одно круглое слуховое окно в тимпане фронтона, жалюзийные решетки в оконных проемах отсутствуют, требуется установить. Водосток наружный, неорганизованный (водосточные желоба и трубы утрачены).

Требуется восстановить организованный водосток с устройством навесных желобов и водосточных труб, выполнить ремонт печных труб и установить жалюзийные решетки в проемы слуховых окон.

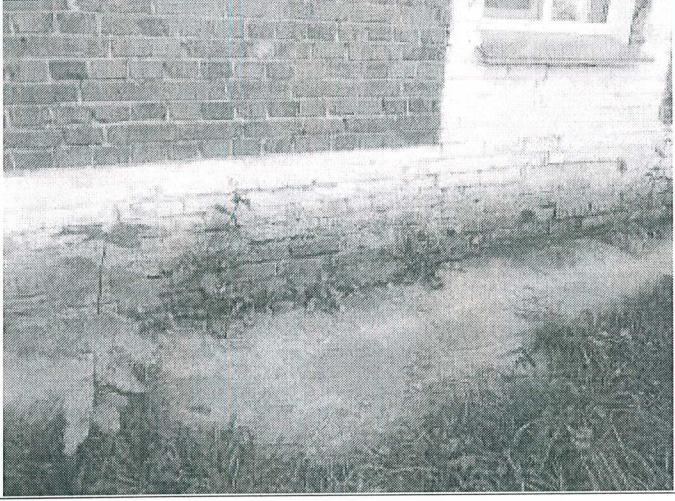
Отмостка бетонная, со стороны юго-восточного фасада асфальтовая. На участках, где отмостка бетонная, наблюдается прорастание сорной поросли, трещины в бетоне, местами выкрашивание бетона (фото 22-25).

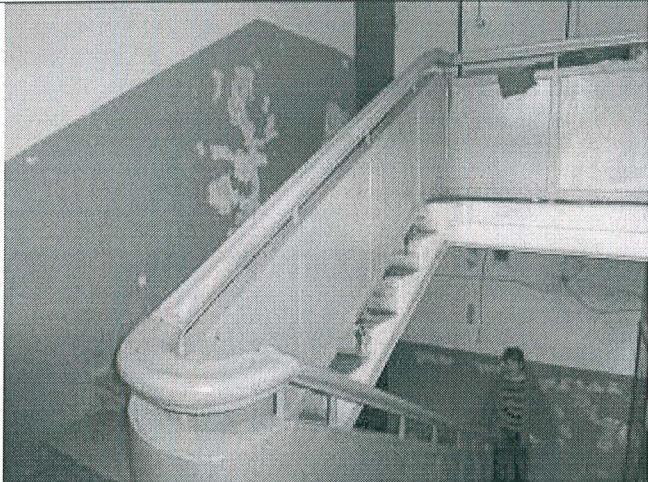
28. Фрагмент интерьера лестничной клетки

г) Стены, их состояние, связи: несущие стены и перегородки кирпичные. В помещениях лестничных клеток стены оштукатурены и окрашены, в жилых помещениях выполнена отделка современными материалами. На стенах помещений лестничных клеток наблюдается многочисленное отслоение и отпадение красочного слоя, местами отпадение штукатурного слоя (фото 28, 31-33). Общее состояние удовлетворительное, требуется ремонт помещений лестничных клеток.

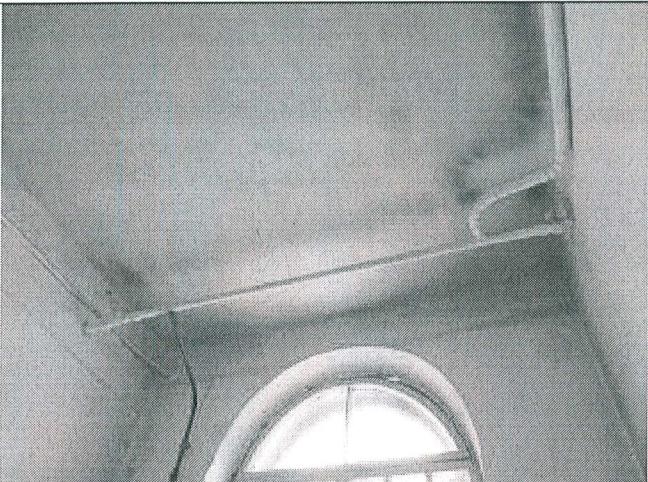
б) Перекрытия (плоские, сводчатые): плоские деревянные, чердачное – деревянное утепленное. В лестничных клетках потолки оштукатурены и окрашены, в жилых помещениях выполнена отделка современными материалами. На потолках помещений лестничных клеток имеется общее загрязнение (фото 30). Общее состояние удовлетворительное, требуется ремонт потолков помещений лестничных клеток.

30. Потолок лестничной клетки

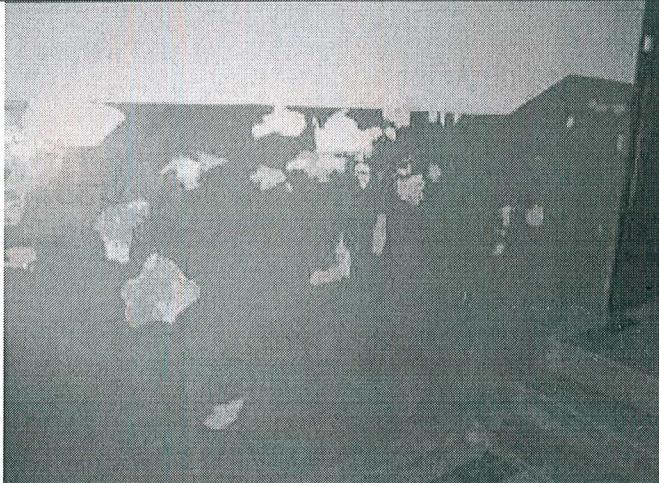
32. Дефекты отделки стен лестничной клетки

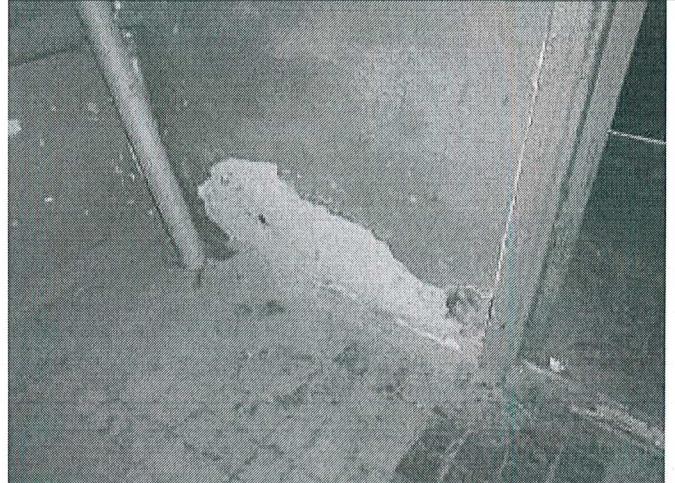
33. Дефекты отделки стен лестничной клетки
