А К Т
технического состояния объекта культурного наследия регионального значения
«Военный городок. Комплекс зданий военного ведомства.
Дом жилой для 12 семей младших офицеров», расположенного по адресу:
г. Новосибирск, ул. Тополёвая, 22,
включённого в единый государственный реестр объектов культурного наследия
(памятников истории и культуры) народов Российской Федерации (далее – Реестр),
по состоянию на 24.10.2017

составили настоящий акт в том, что сего числа нами произведен визуальный осмотр объекта культурного наследия (памятника истории и культуры) регионального значения «Военный городок. Комплекс зданий военного ведомства. Дом жилой для 12 семей младших офицеров», расположенного по адресу: г. Новосибирск, ул. Тополёвая, 22 (далее – Памятник).

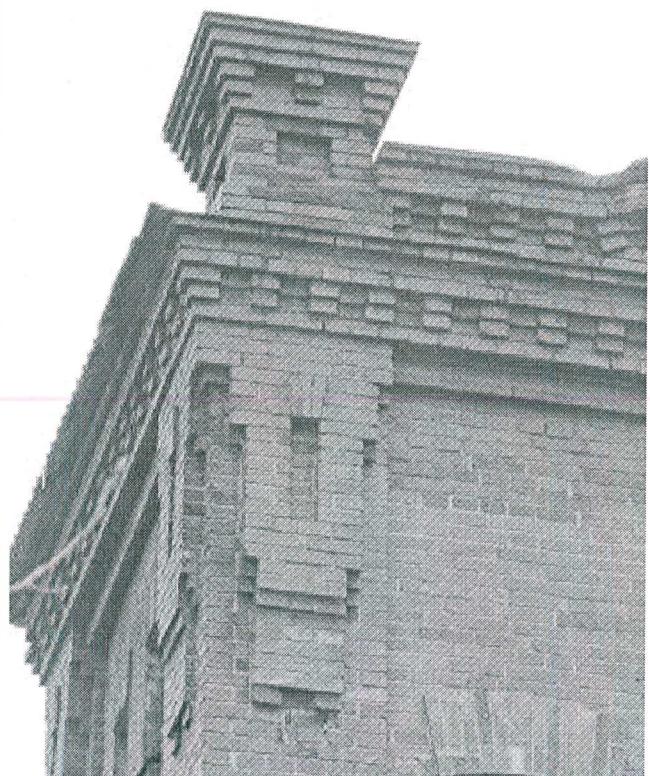
11. Декоративное убранство на углах здания

На крыше сохранились кирпичные печные трубы, декорированные сухариками, по углам имеются парапетные столбики (фото 11). Кладка оголовков труб и мауэрлата имеет повреждения. На северо-западном скате крыши имеется современное слуховое окно с двускатным покрытием из асбокементного листа.

Общее состояние удовлетворительное. Требуется провести техническое обследование несущих элементов крыши, по результатам которого отремонтировать конструкцию крыши, восстановить металлическую фальцевую кровлю с полуциркульными слуховыми окнами и наружный организованный водосток, провести ремонт кладки оголовков печных труб и брандмауэра.

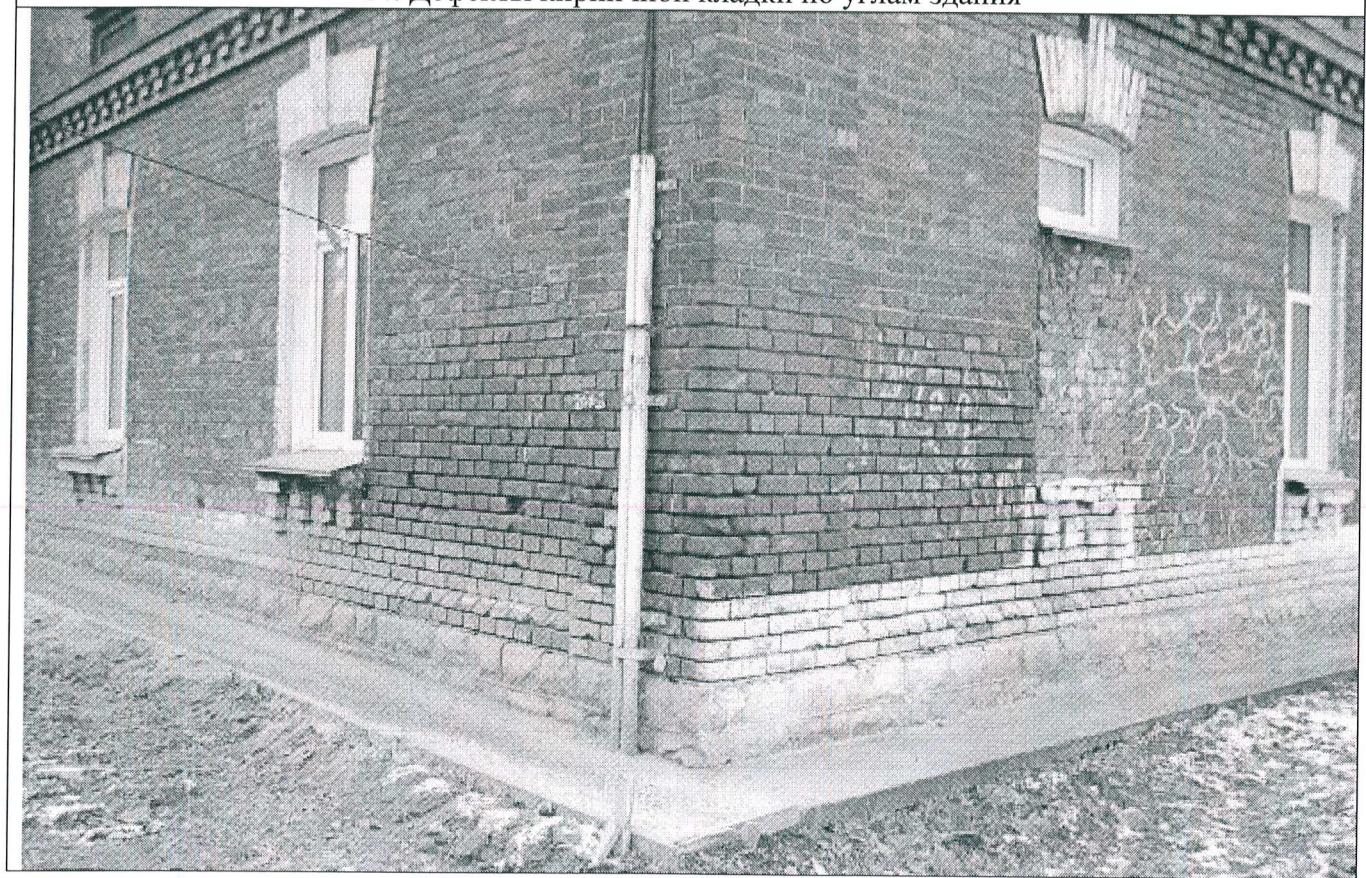
г) Стены: наружные стены выполнены из керамического полнотелого кирпича. Наблюдаются выпадение отдельных кирпичей, незначительные сколы кирпичей на углах здания, выветривание раствора в швах, особенно в районе санузлов (фото 14, 19, 20). Нижняя часть стен над цоколем по всему периметру здания окрашена в белый цвет.

Наблюдается выветривание раствора в кирпичной кладке декоративных элементов, выпадение отдельных кирпичей в перемычках и в подоконных ступенчатых кронштейнах окон первого этажа, в наружной версте кладки аттиков, печных труб, сколы кирпичей; под некоторыми оконными проемами кронштейны разрушены полностью (фото 14, 20).

14. Дефекты кирпичной кладки по углам здания

Общее состояние стен удовлетворительное, требуется реставрация кирпичной кладки, заполнение швов раствором, а также очистка стен от краски.

Общее состояние декоративного убранства удовлетворительное, требуется реставрация кирпичной кладки декоративных элементов и заполнение швов раствором, а также замена существующих и восстановление отсутствующих фартуков по верху декоративных элементов.

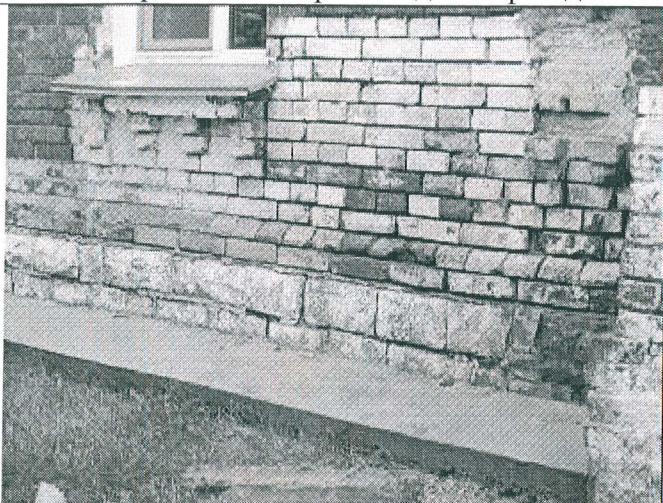
в) Цоколи и отмостки около них: цоколь выполнен из пиленного гранитного камня с расшивкой швов валиком, слегка выдвинут из плоскости стены. Наблюдаются местами выветривание швов (фото 19, 20), по всему периметру видны следы окрашивания цоколя белой краской. Общее состояние цоколя удовлетворительное.

19. Фрагмент северо-западного фасада

Общее состояние цоколя и отмостки удовлетворительное. Требуется выполнить заполнение швов в кладке цоколя и выполнить очистку цоколя от краски.

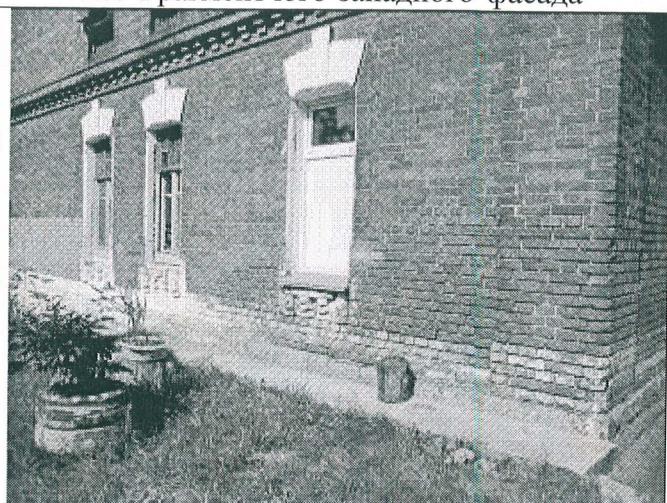
20. Фрагмент юго-западного фасада

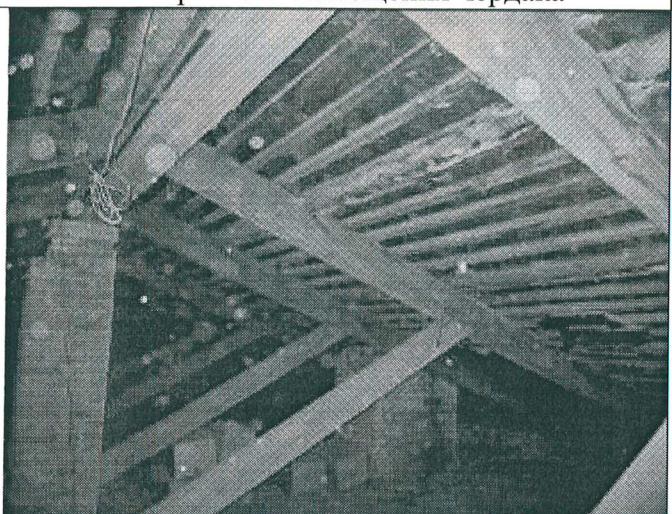
21. Фрагмент помещения чердака

д) Крыша (стропила, обрешетка, кровля, водосточные желоба и трубы): крыша стропильная двускатная, щипцовая, чердачная (фото 21, 22), крыта частично волнистым асбокементным листом, уложенным на старую металлическую кровлю, частично профилированным металлическим листом, по деревянной обрешетке и наслонным стропилам. На обрешетке наблюдаются следы многочисленных протечек. Концы стропильных ног и мауэрлат местами поражены гнилью (фото 25).

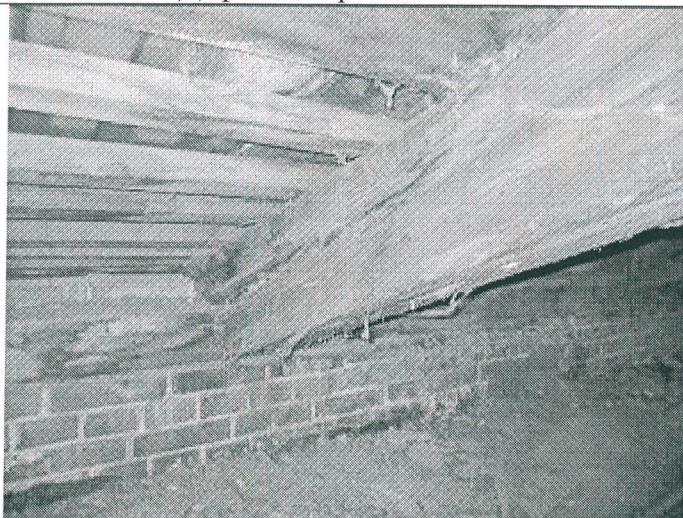
25. Дефекты стропильной ноги

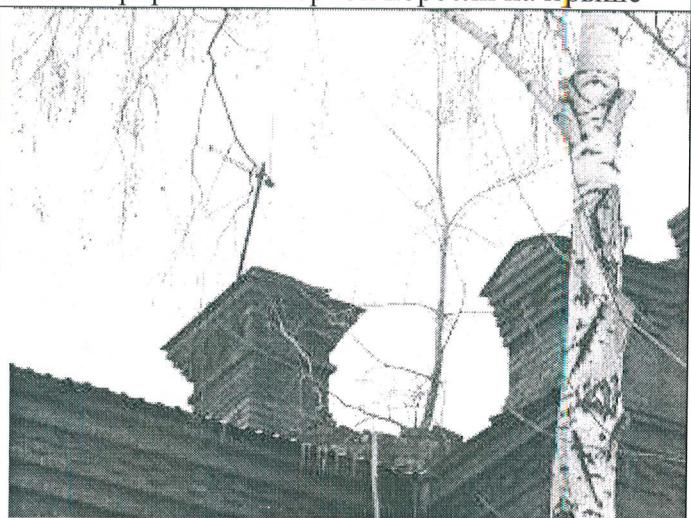
На юго-восточном скате крыши наблюдается прорастание сорной поросли (фото 26).

26. Прорастание сорной поросли на крыше

№ п/п	Требования к содержанию и использованию объекта культурного наследия	Сроки выполнения	Примечание
1	2	3	4
1	Очистить крышу от сорной поросли.	Июнь 2018	
2	Получить в НПЦ эскиз информационной надписи, изготовить и установить в согласованном с Управлением месте.	Август 2018	
3	Демонтировать спутниковую антенну на фасаде, не согласованную в установленном порядке.	Октябрь 2019	
4	Выполнить ремонт лестничных клеток.	Сентябрь 2021

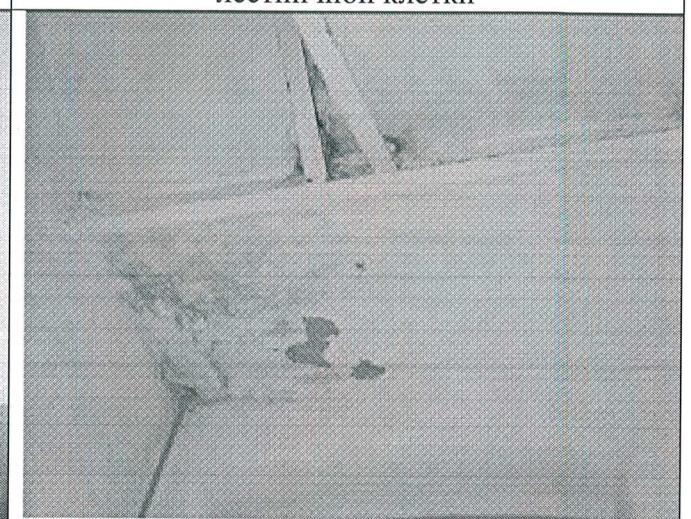
ж) Лестницы: двухмаршевые с поворотом на 180°, ступени гранитные, уложены по металлическим косоурам (фото 17, 24). Ограждение решетчатое металлическое окрашенное, поручень металлический окрашенный. На бетонных площадках наблюдаются трещины и сколы, на ступенях – сколы (фото 29, 30), на потолке видны следы протечек, на стенах местами отпадение красочного слоя (фото 27, 28).

28. Следы протечек на потолке северной лестничной клетки

Общее состояние лестниц удовлетворительное, требуется выполнить ремонт ступеней и лестничных клеток.

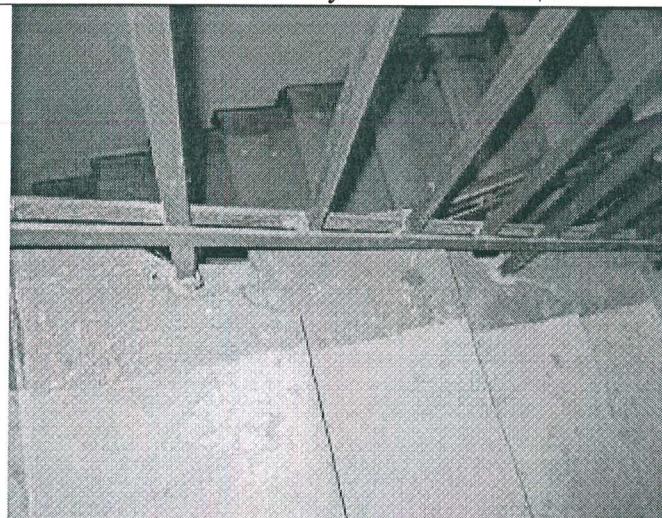
29. Сколы на ступенях лестницы

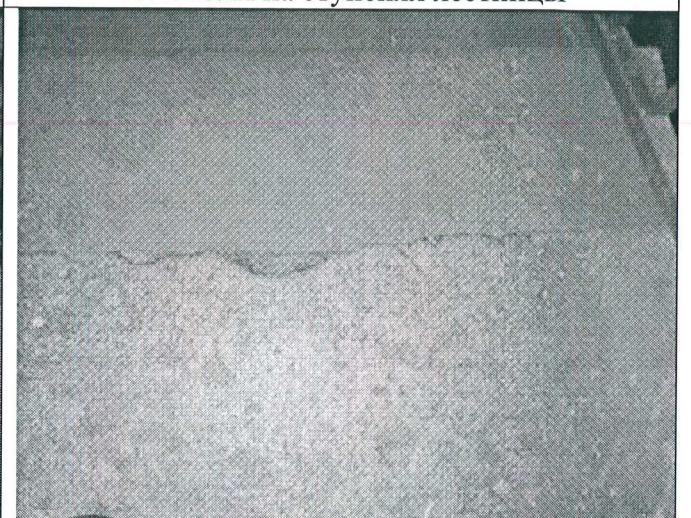
30. Сколы на ступенях лестницы

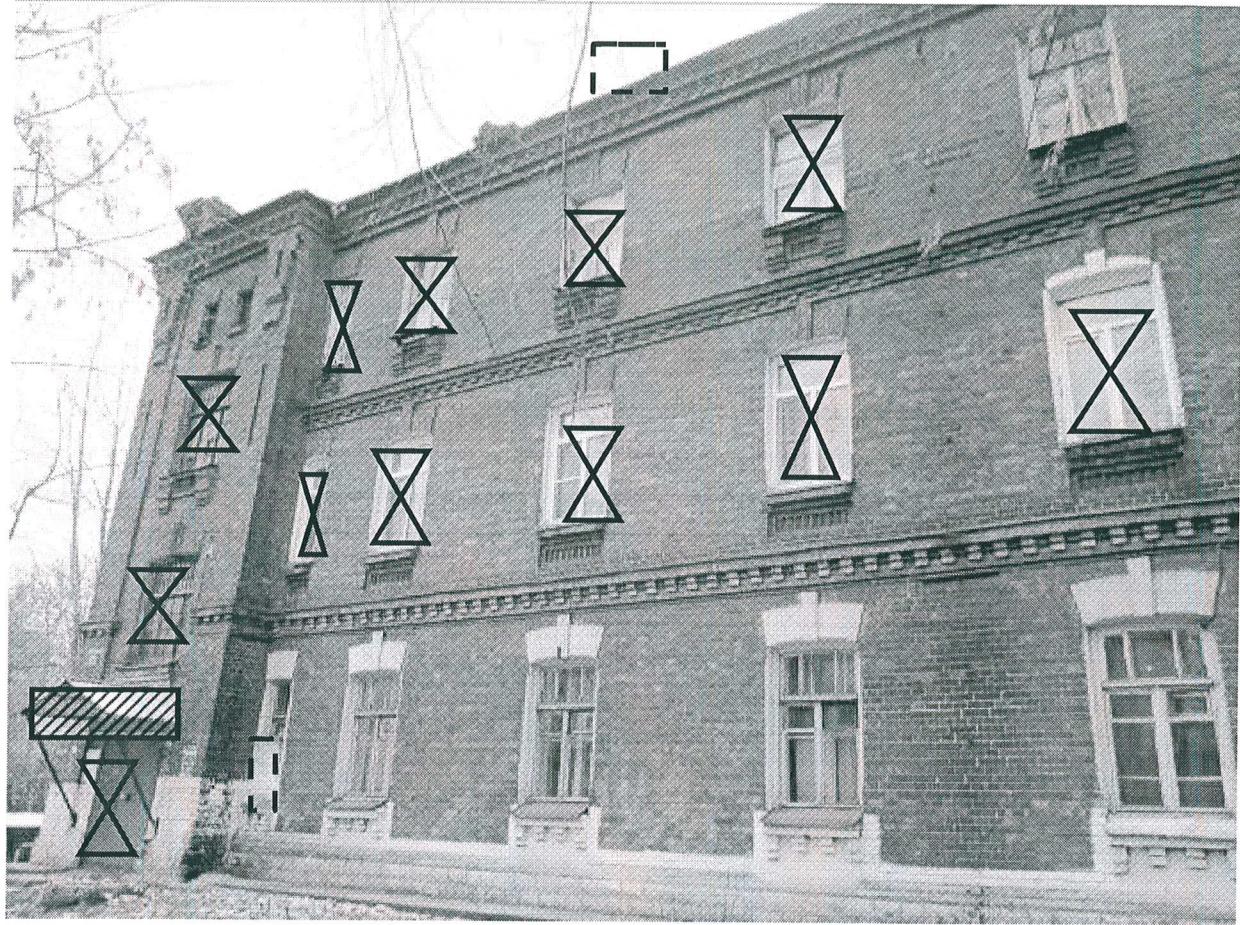
Схема 1. Фрагмент северо-западного фасада

4.3. Некоторые оконные проемы частично или полностью заложены и зашиты (см. прил. № 1 схемы 1, 2, 5, 6).

4.4. На северо-западном фасаде на входах в здание установлены современные козырьки (материалы согласования в установленном порядке в архиве НПЦ отсутствуют), первоначальные деревянные входные двери утрачены (см. прил. № 1 схемы 1, 2).

4.8. Утрачены полуциркульные слуховые окна на скатах крыши (см. прил. № 1 схемы 1, 2).

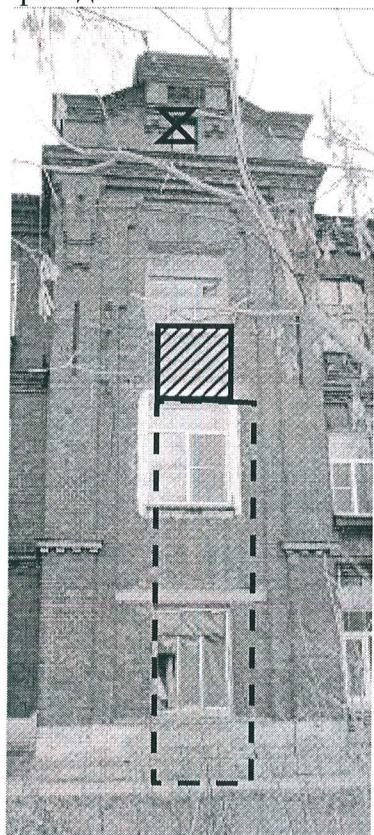
Схема 7. Ризалит юго-восточного фасада

4.1. Утрачена первоначальная лестница и входная дверь в ризалите юго-восточного фасада, изменено местоположение оконных проемов по всей высоте ризалита (см. прил. № 1, схема 7).
