## А К Т

**технического состояния объекта культурного наследия регионального значения  
«Военный городок. Комплекс зданий военного ведомства. «Дом жилой»,  
расположенного по адресу: город Новосибирск, ул. Тополёвая, 3,  
включённого в единый государственный реестр объектов культурного наследия  
(памятников истории и культуры) народов Российской Федерации (далее – Реестр),  
по состоянию на 01. 11. 2016.**

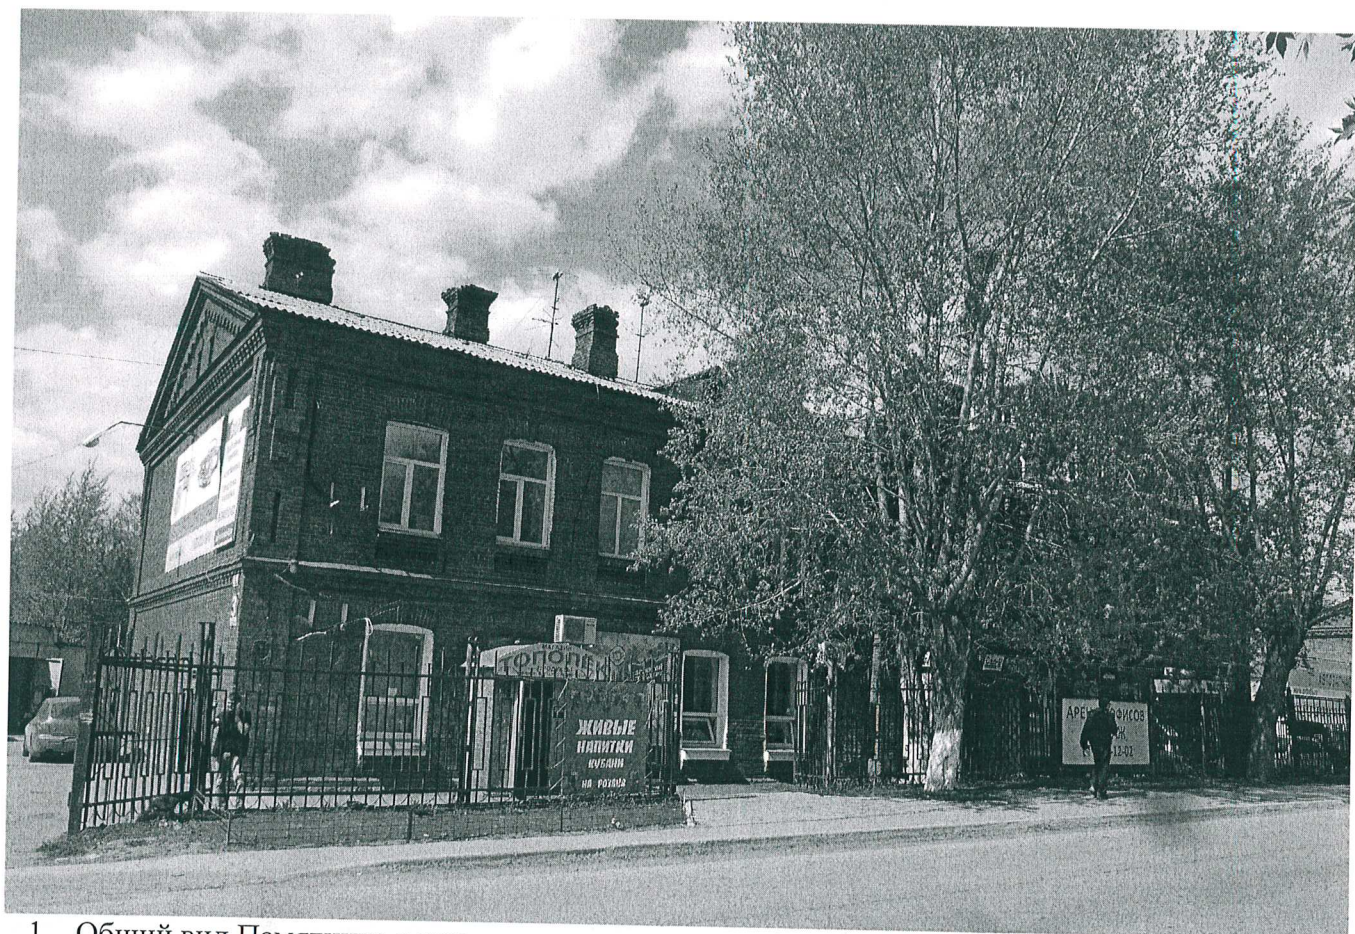
1. Общий вид Памятника с юга.

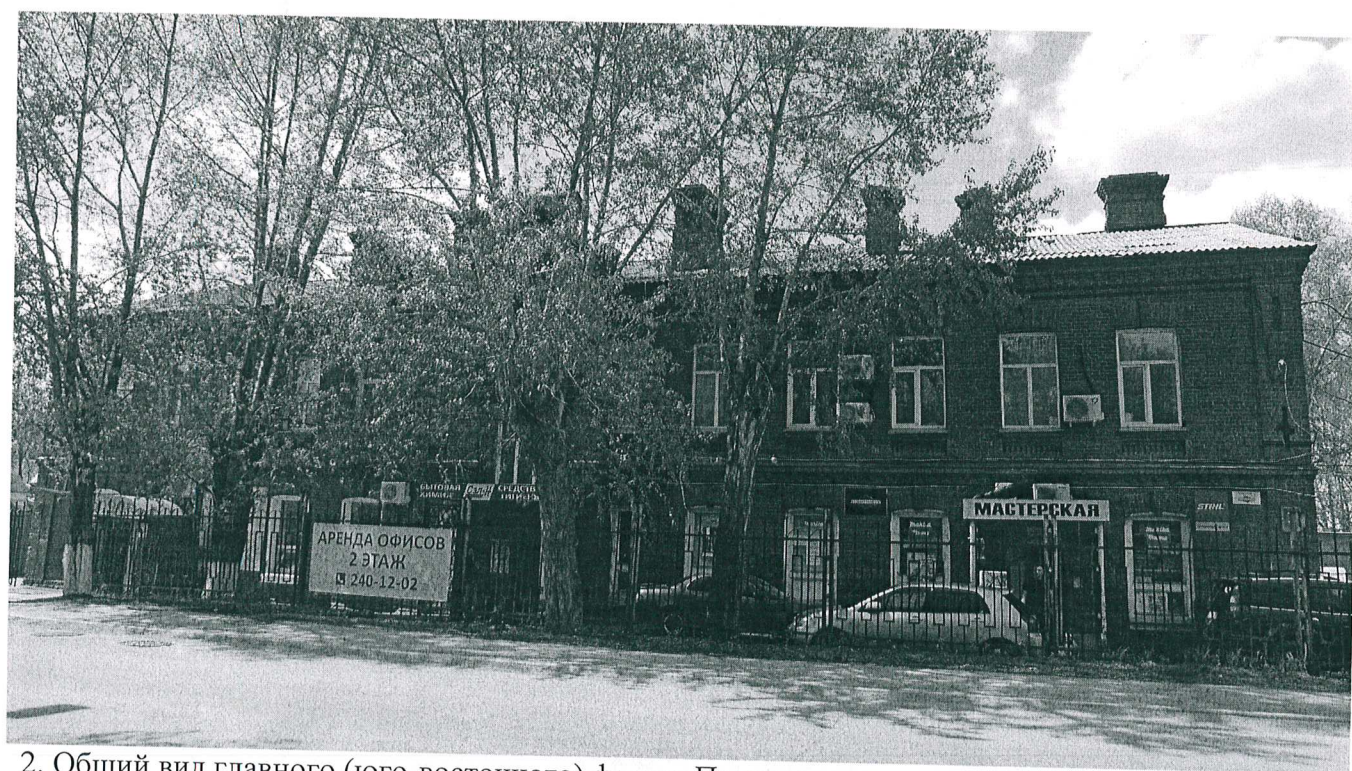
2. Общий вид главного (юго-восточного) фасада Памятника.

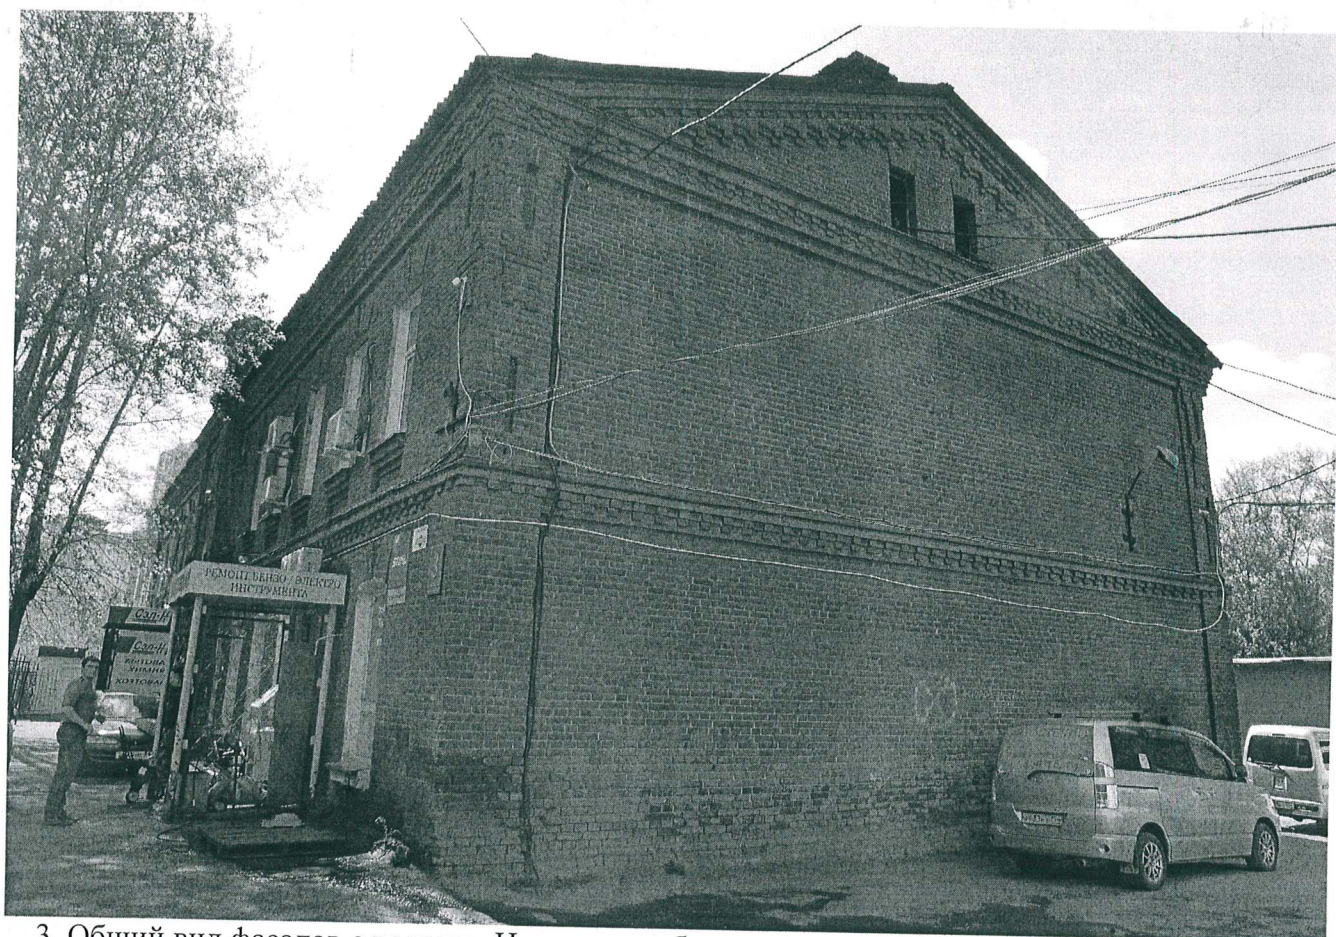
3. Общий вид фасадов с востока. Искажение облика главного фасада.

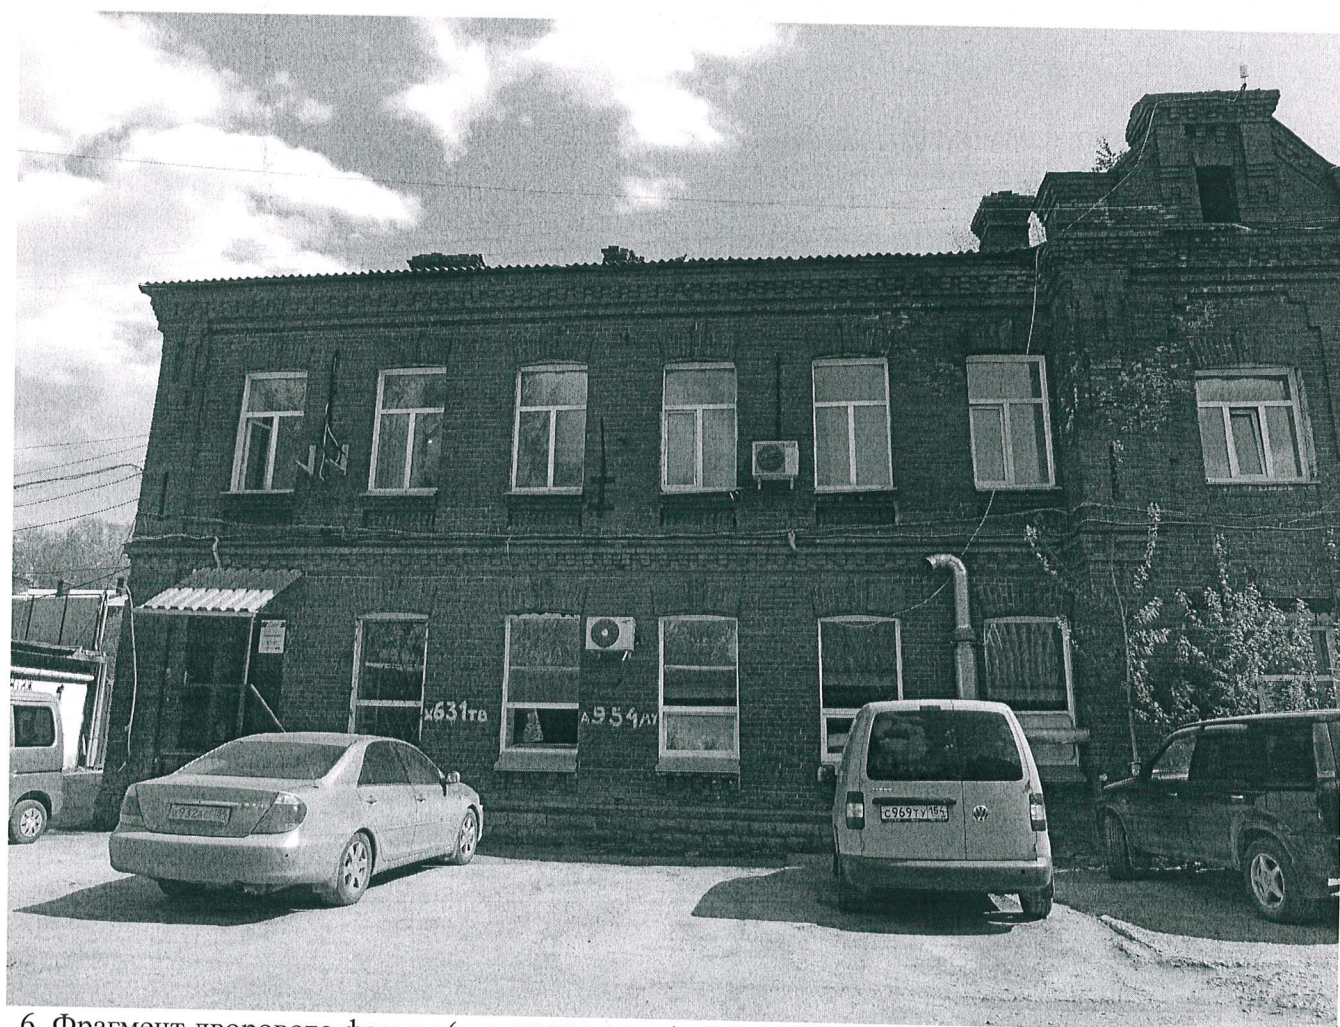
6. Фрагмент дворового фасада (северное крыло). Дефекты кладки, поздние наслоения, утраты.

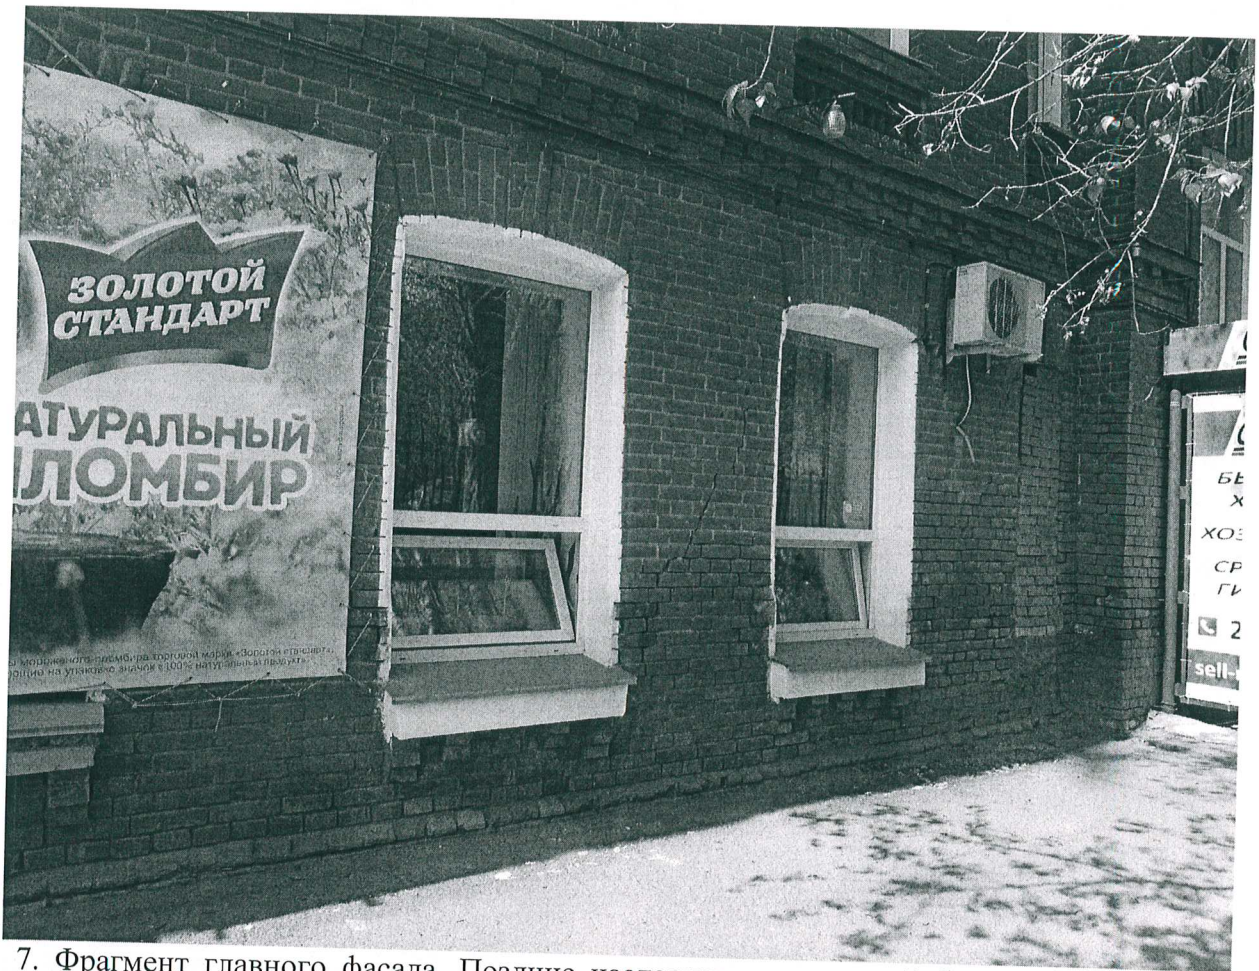
4.4. Заложены кирпичом (приложение 1): оконный проем первого этажа главного фасада (фото 7, 9) и верх оконного проема на дворовом фасаде, реконструированного в дверной (фото 5, 20);

7. Фрагмент главного фасада. Поздние наслоения – наружный блок кондиционера, рекламные конструкции. Утрата оконного проема, рисунка оконных переплетов.

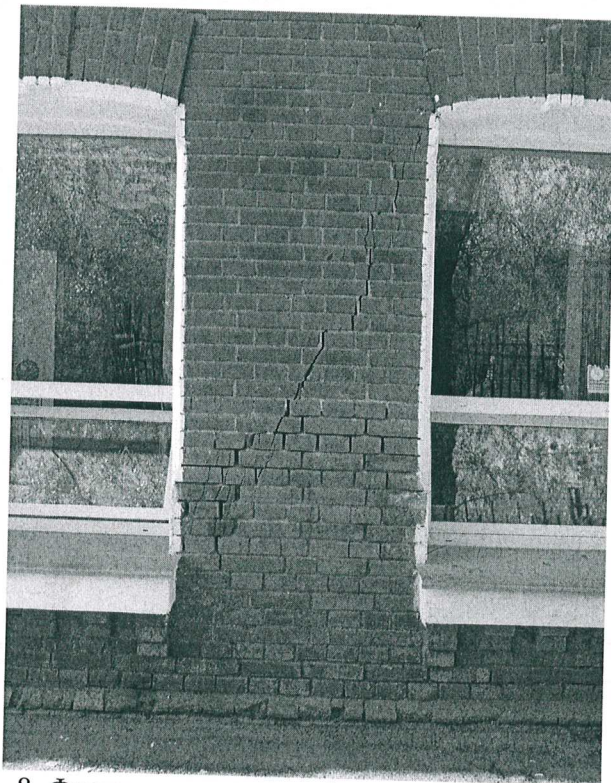
8. Фрагмент главного фасада. Трещина в кладке.

Общее состояние стен удовлетворительное. Требуется реставрация кирпичной кладки фасадов с заполнением швов и инъектированием трещин.

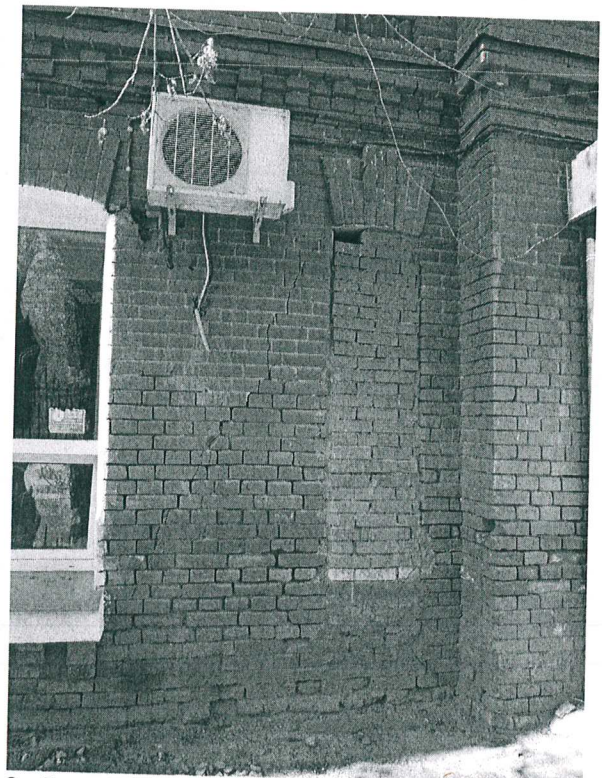
9. Фрагмент главного фасада. Трещина в кладке. Утрата оконного проема.

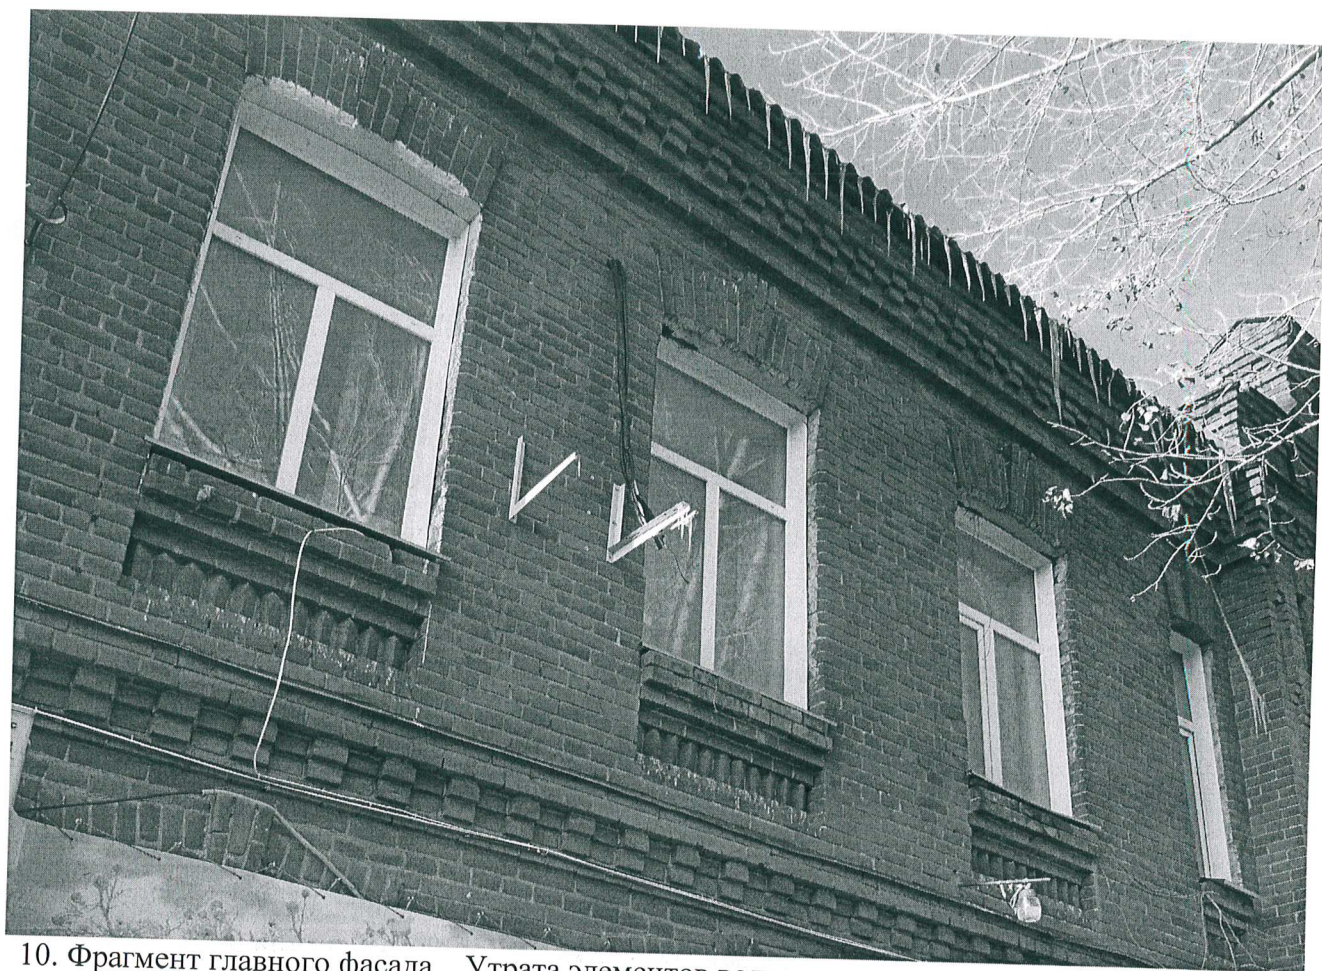
10. Фрагмент главного фасада. Утрата элементов водостока, рисунка оконных переплетов.

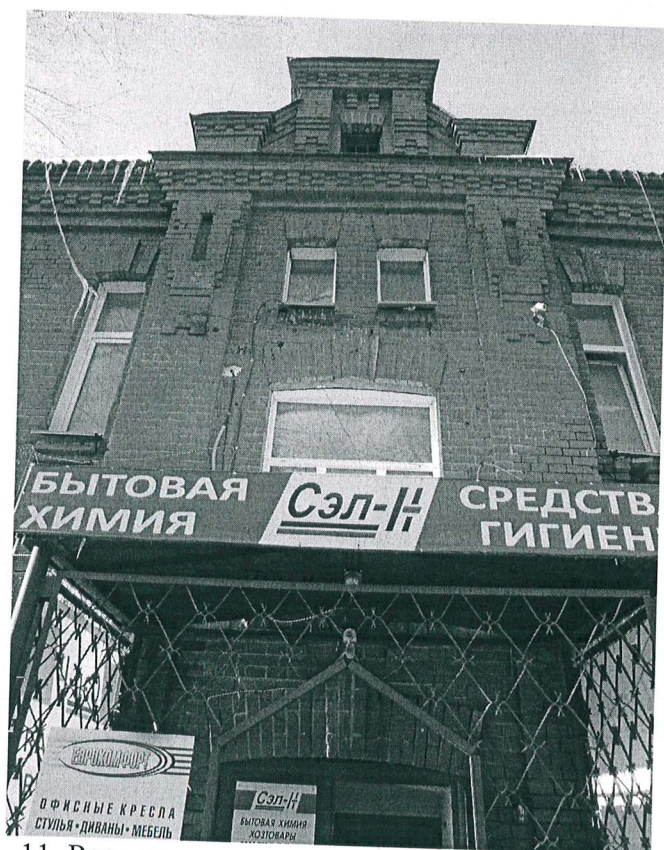
11. Ризалит главного фасада: искажение входа, рисунок оконных переплетов.

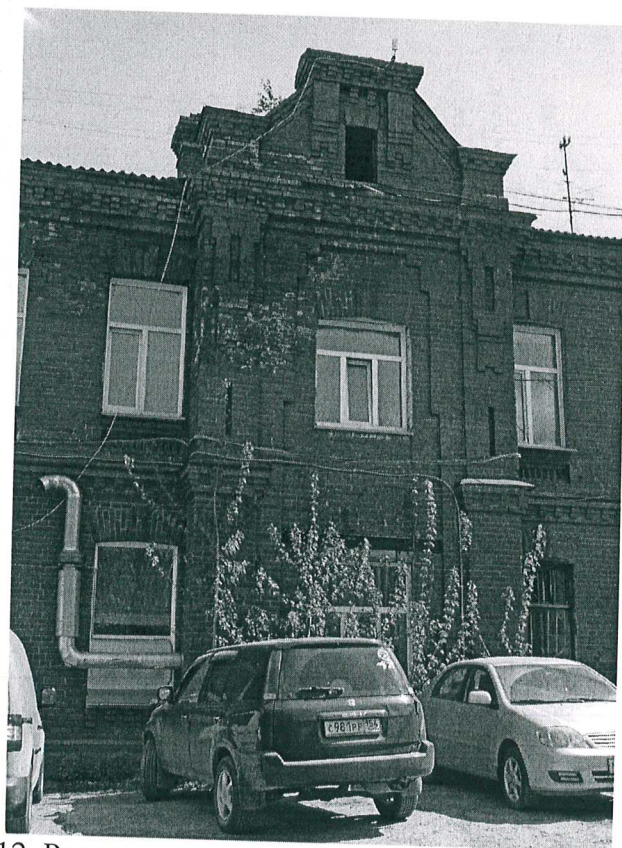
4.3. Внешний облик ризалита дворового фасада претерпел изменения до включения здания в Реестр (приложение 1). По месту расположения первоначального входного проема с лучковой перемычкой и вышерасположенным витражным оконным проемом устроены два окна, нижние участки первоначальных проемов заложены кирпичом (фото 12).

12. Ризалит дворового фасада: поздние наслоения, утрата первоначальных проемов.

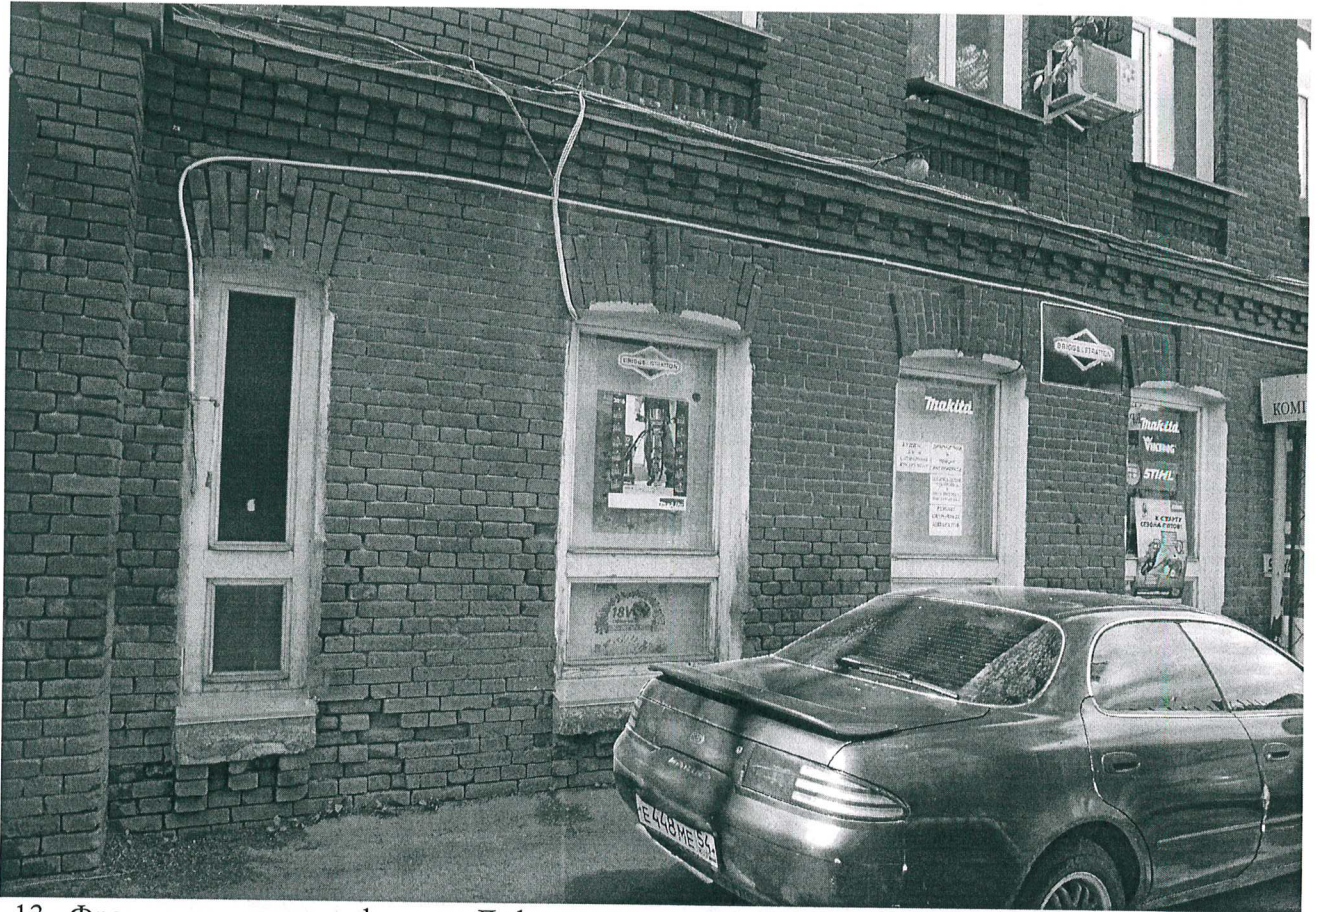
13. Фрагмент главного фасада. Дефекты кладки. Поздние наслоения – наружный блок кондиционера, элементы рекламы. Утрата рисунка оконных переплетов.

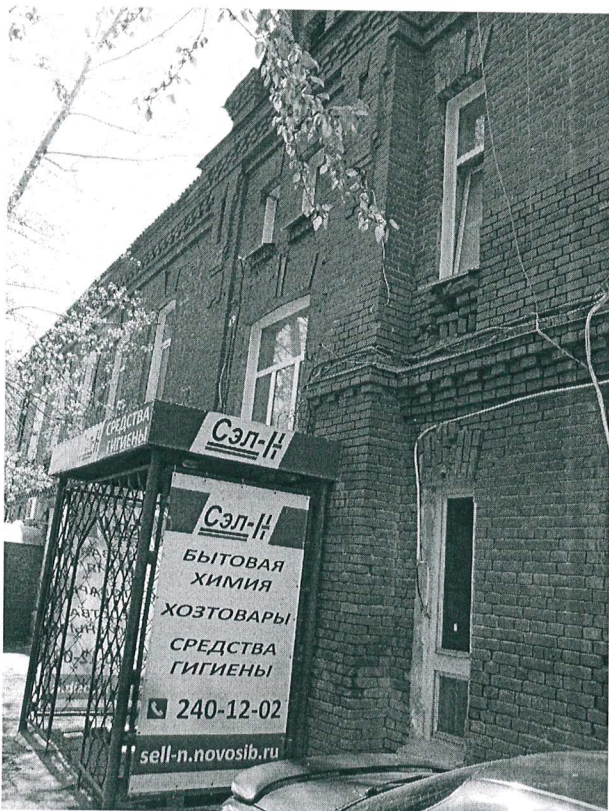
14. Фрагмент главного фасада. Утраты и поздние наслоения на ризалите.

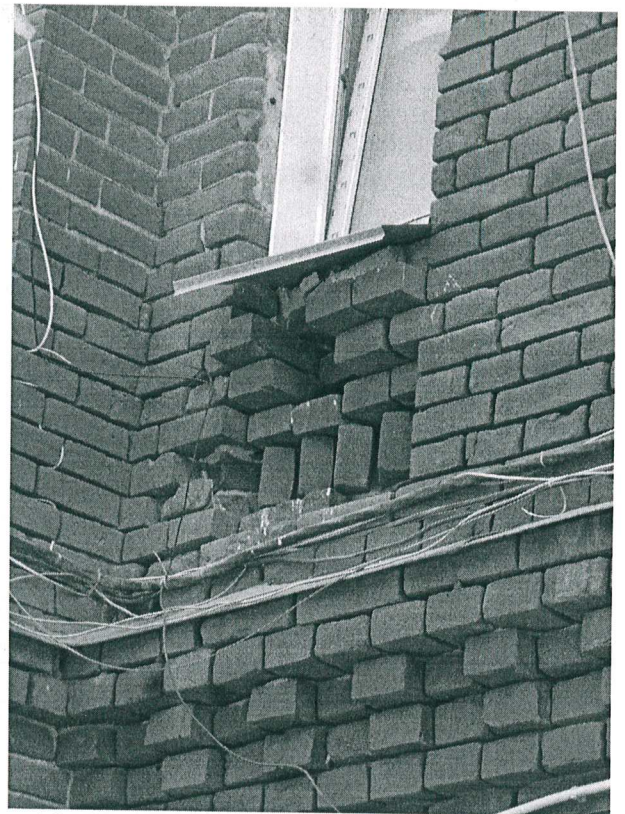
15. Фрагмент главного фасада. Дефекты кладки.

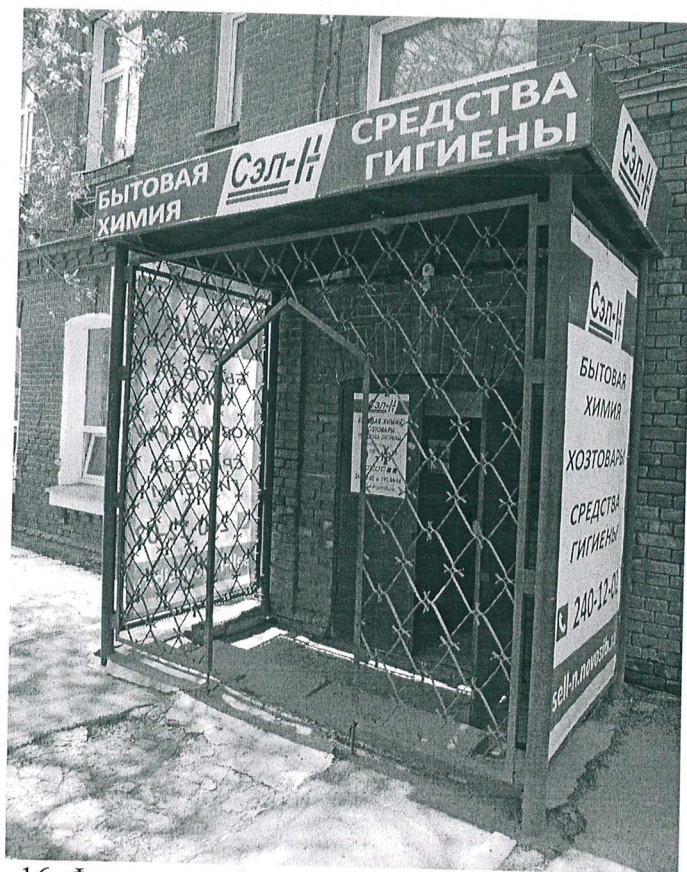
16. Фрагмент главного фасада: исторический вход в ризалите. Поздние наслоения: навес.

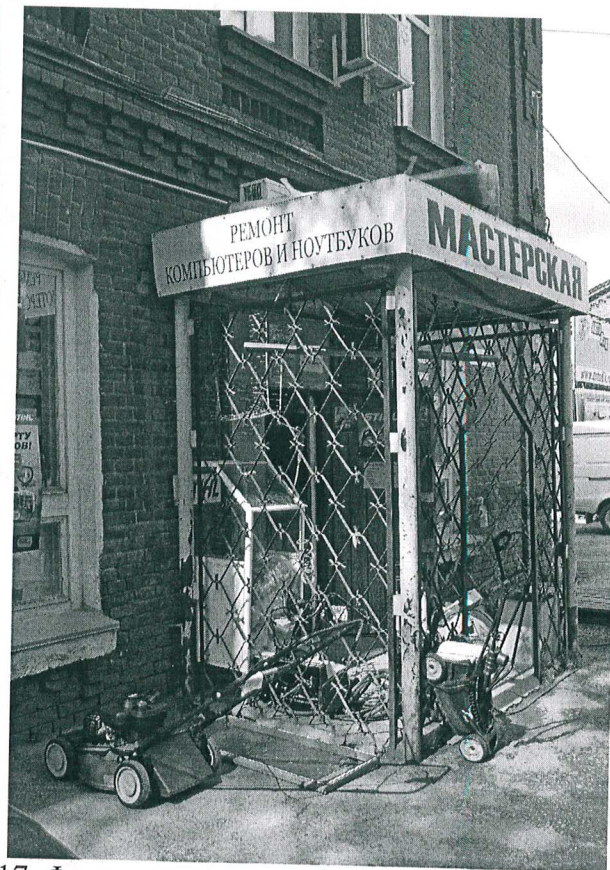
17. Фрагмент главного фасада. Поздние наслоения: навес.

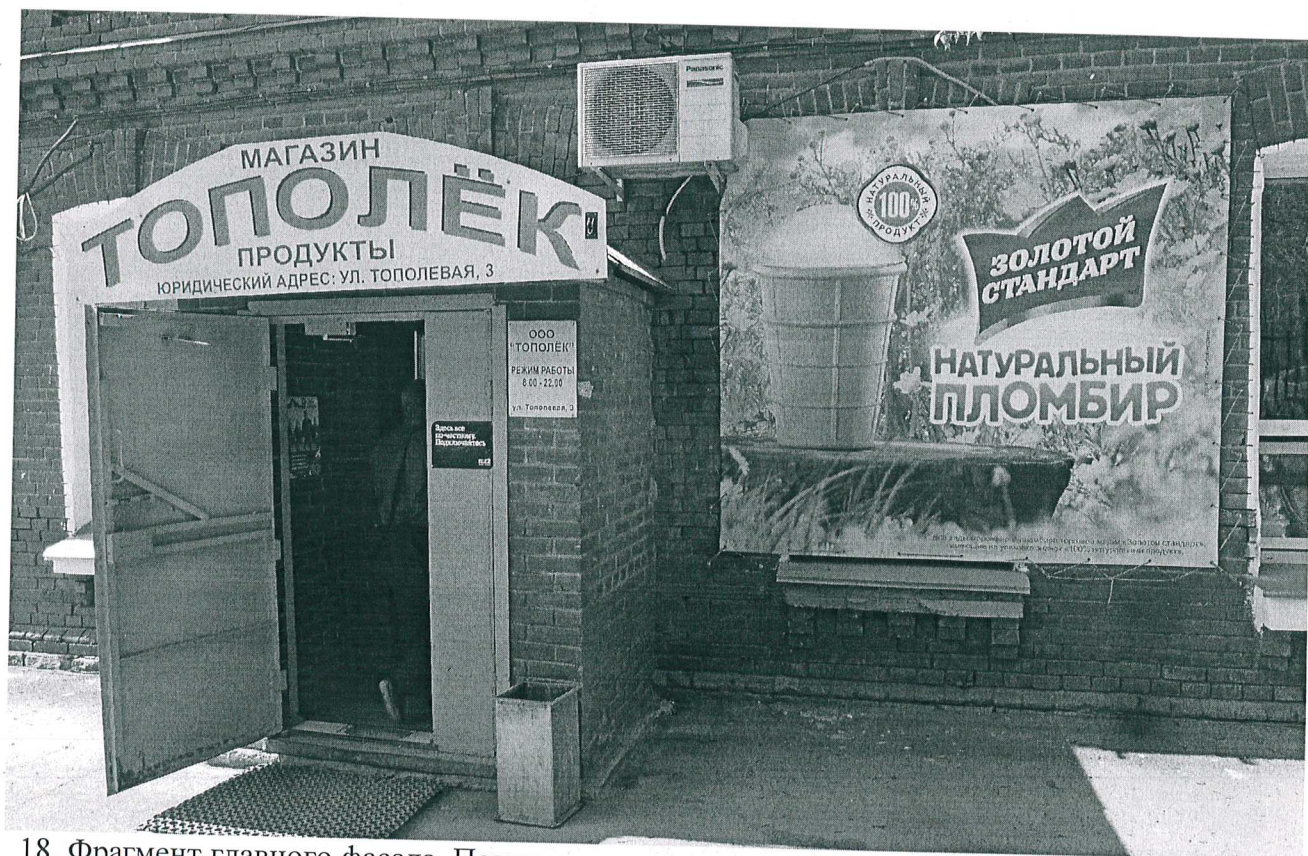
18. Фрагмент главного фасада. Поздние наслоения – тамбур, наружный блок кондиционера, рекламные конструкции. Следы замкания кладки стены.

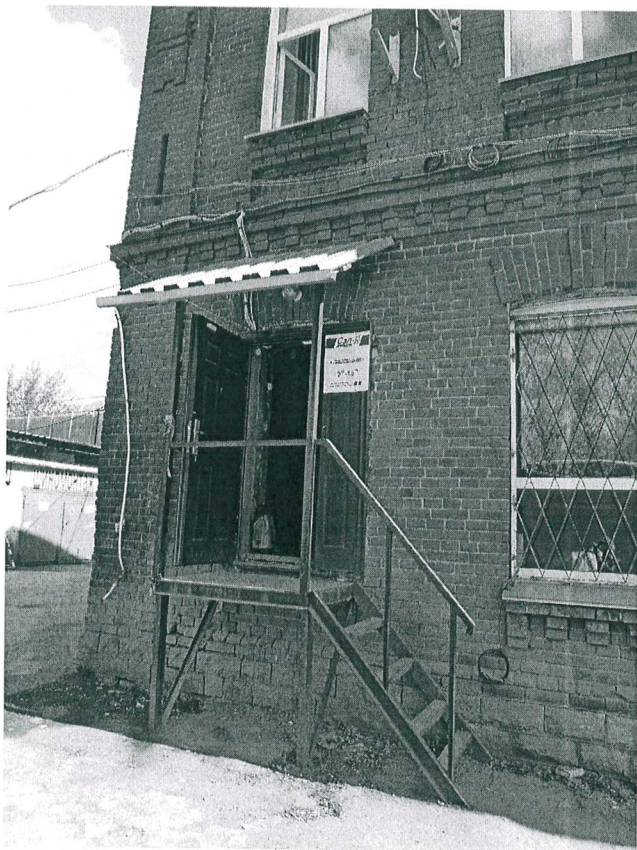
19. Фрагмент дворового фасада: утрата оконного проема. Поздние наслоения: крыльцо с навесом.

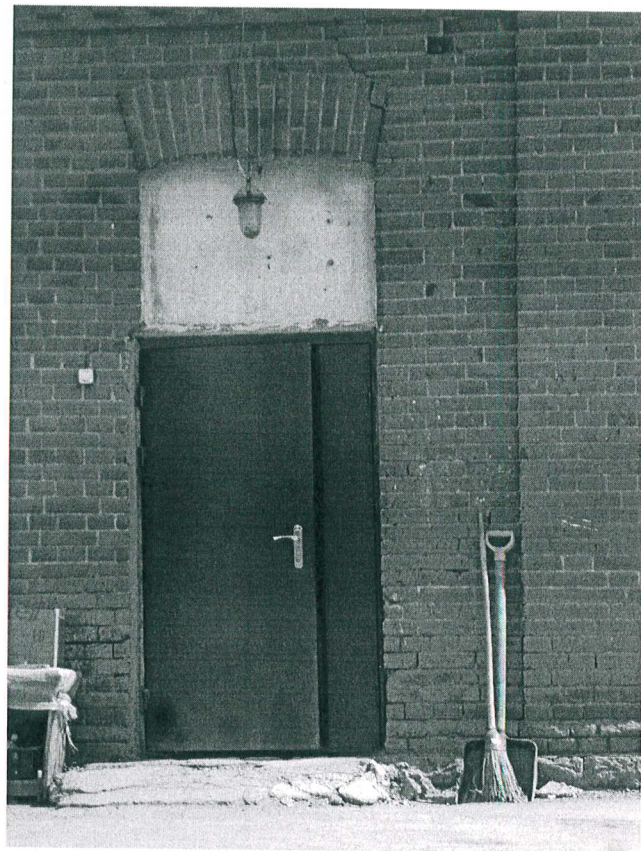
20. Фрагмент дворового фасада: утрата оконного проема (устройство дверного), трещина в кладке.

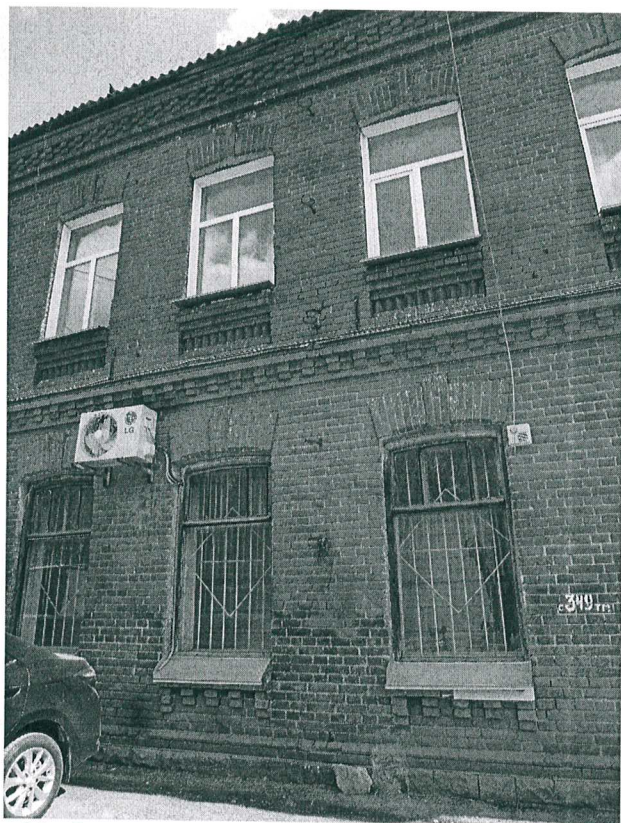
Водосток наружный, неорганизованный (фото 1-6). Водосточные стояки и желоба из кровельной стали утрачены, сохранились некоторые элементы крепления труб - «ухваты» (фото 21). Необходимо восстановить организованный водосток с устройством настенных желобов и водосточных стояков. Общее состояние элементов крыши неудовлетворительное.

21. Фрагмент дворового фасада: дефекты стен и цоколя. Утрата элементов водостока, рисунка оконных переплетов.

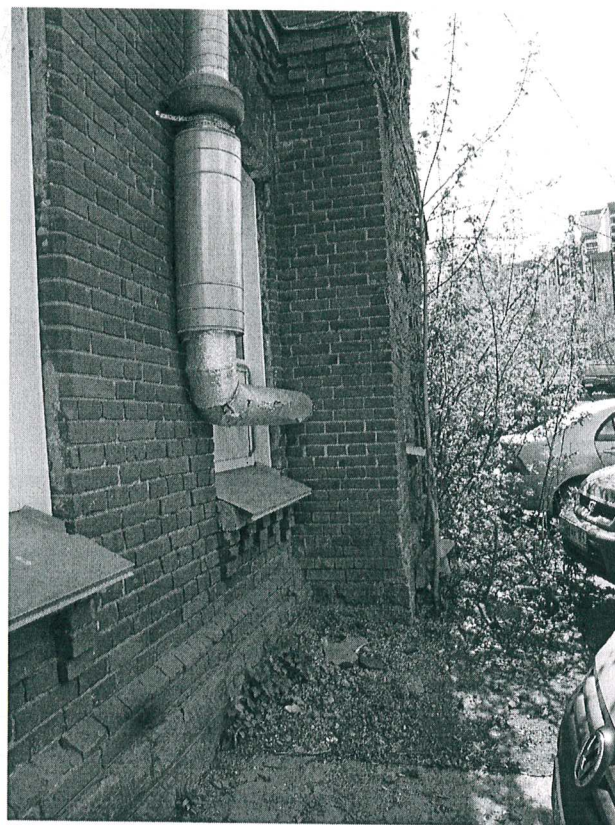
Отмостка с асфальтобетонным покрытием: верх отмостки находится на уровне прилегающей территории, на некоторых участках уклон от здания слабо выражен. На дворовом фасаде часть поверхности скрыта под наслоениями грунта и мусора, наблюдается сорная поросль (фото 22): состояние неудовлетворительное, требуется ремонт.

22. Фрагмент дворового фасада. Утрата покрытия отмостки и сорная поросль в зоне ризалита.

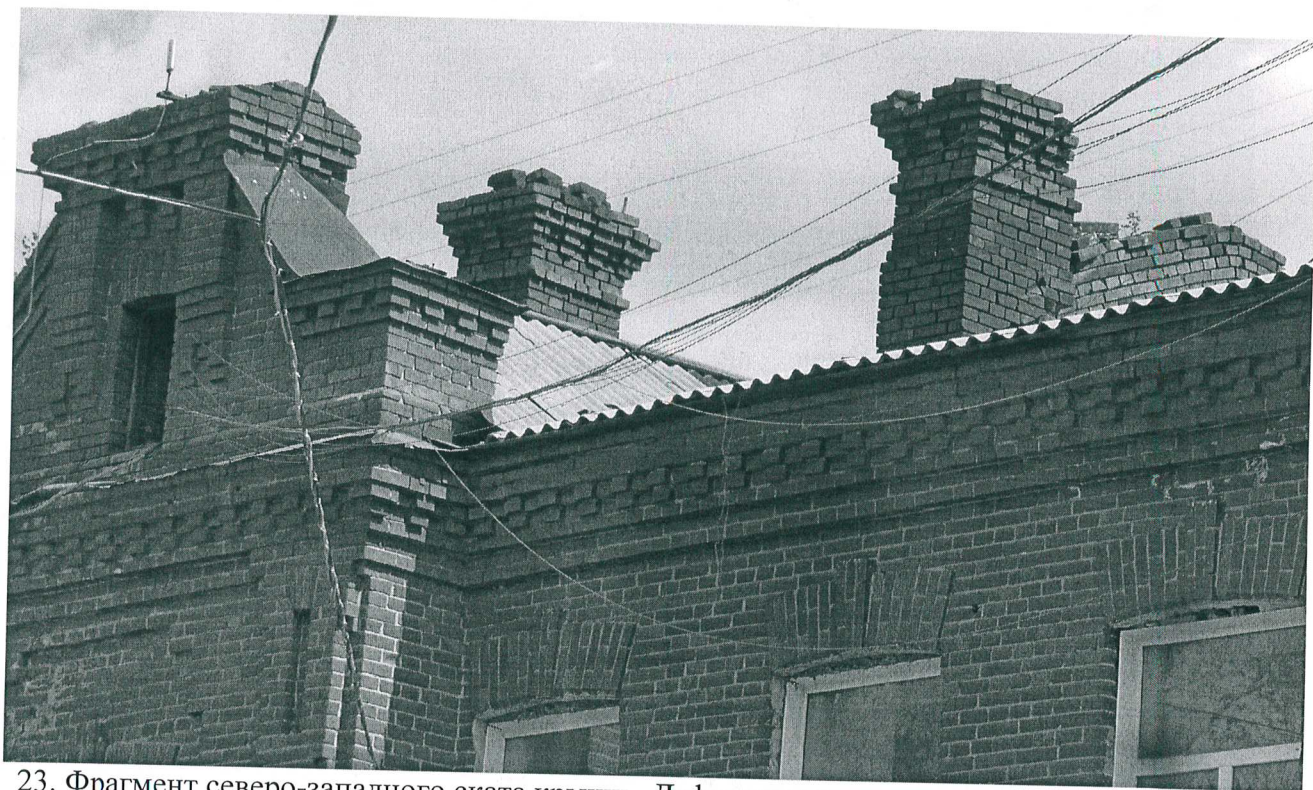
Кровельное покрытие - из волнистых асбестоцементных листов по дощатой обрешетке (фото 1; 2; 23-25). Наблюдаются локальные дефекты покрытия. Требуется выполнить ремонт кровли.

23. Фрагмент северо-западного ската крыши. Дефекты элементов крыши.

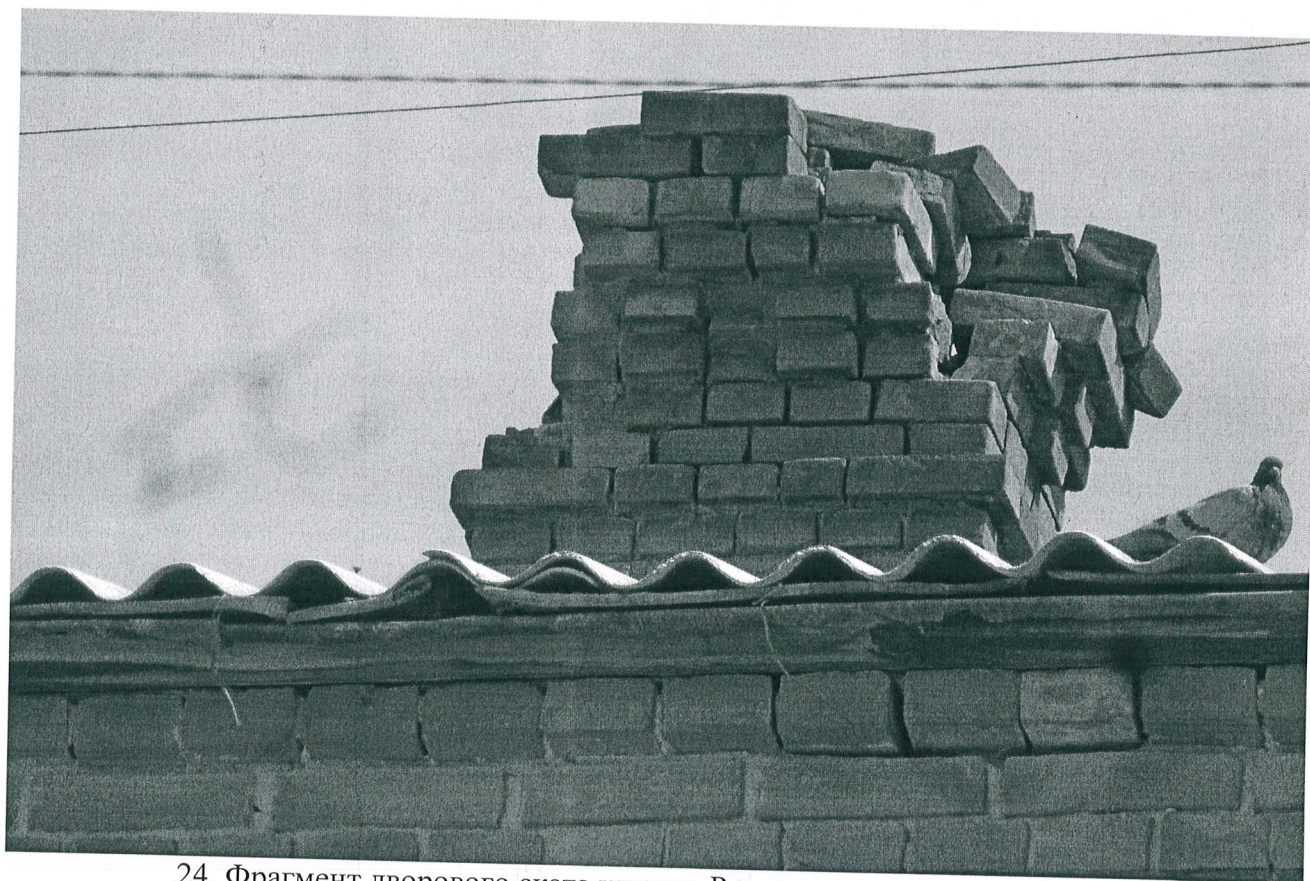
Над кровлей выведены кирпичные вентиляционные и печные трубы: верхние ряды кладки разрушены, наблюдается массовое выпадение кирпичей (фото 23-25): требуется восстановить кладку. В центральной части здания находится брандмауэр: верхние ряды кладки разрушены, покрытие отсутствует: требуется восстановить кладку и устроить покрытие.

24. Фрагмент дворового ската крыши. Разрушение кирпичной трубы.

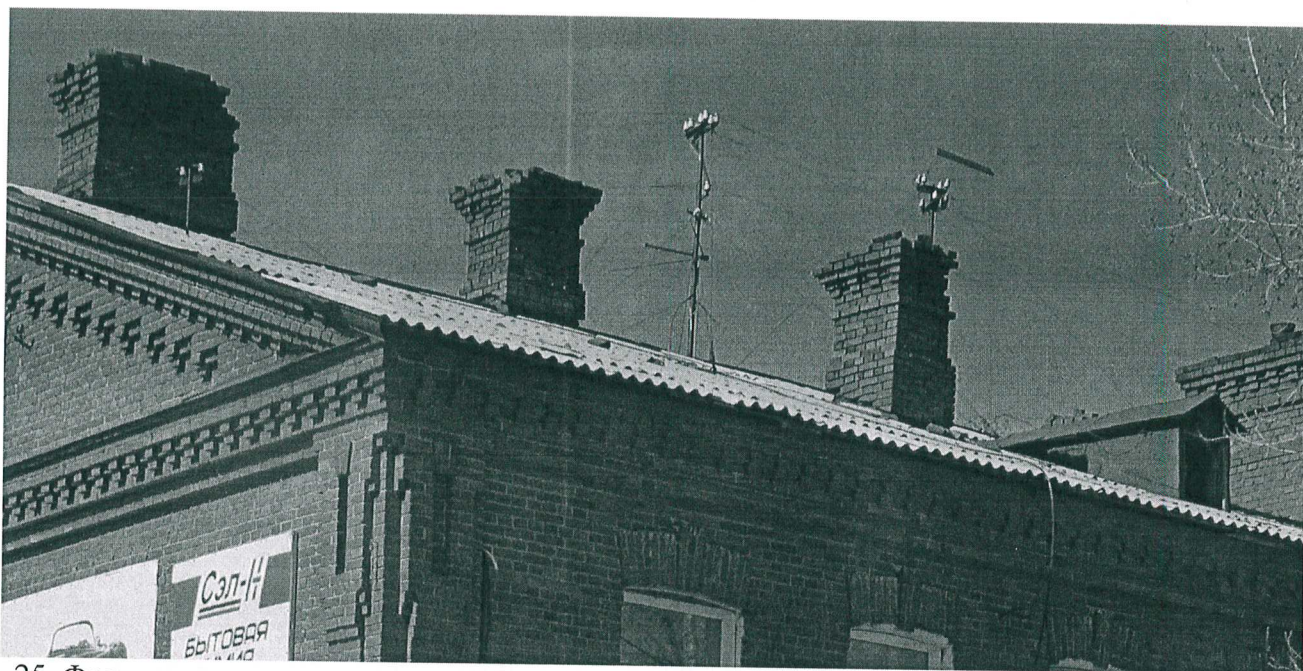
25. Фрагмент юго-восточного ската кровли. Дефекты элементов крыши.

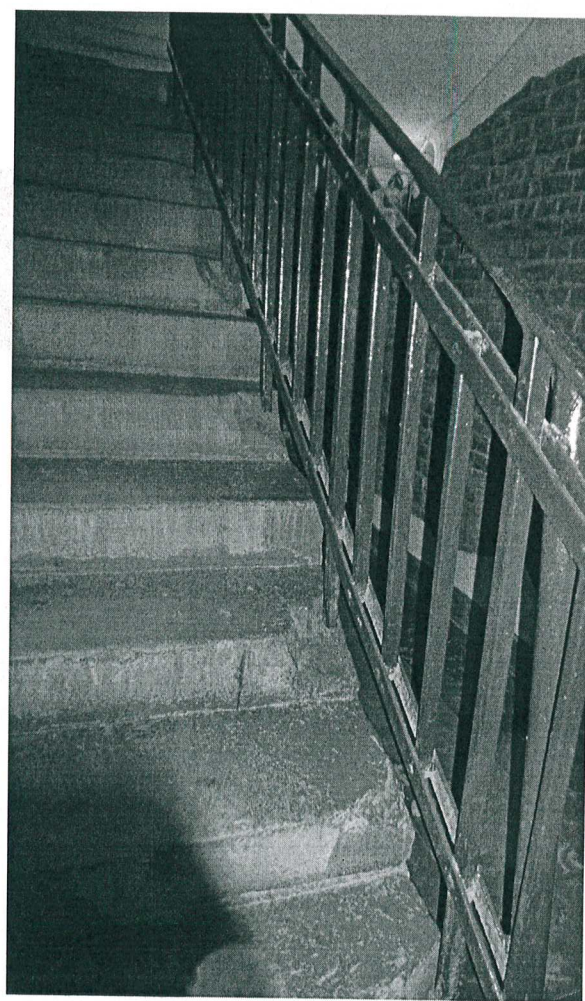
27. Дефекты ступеней.

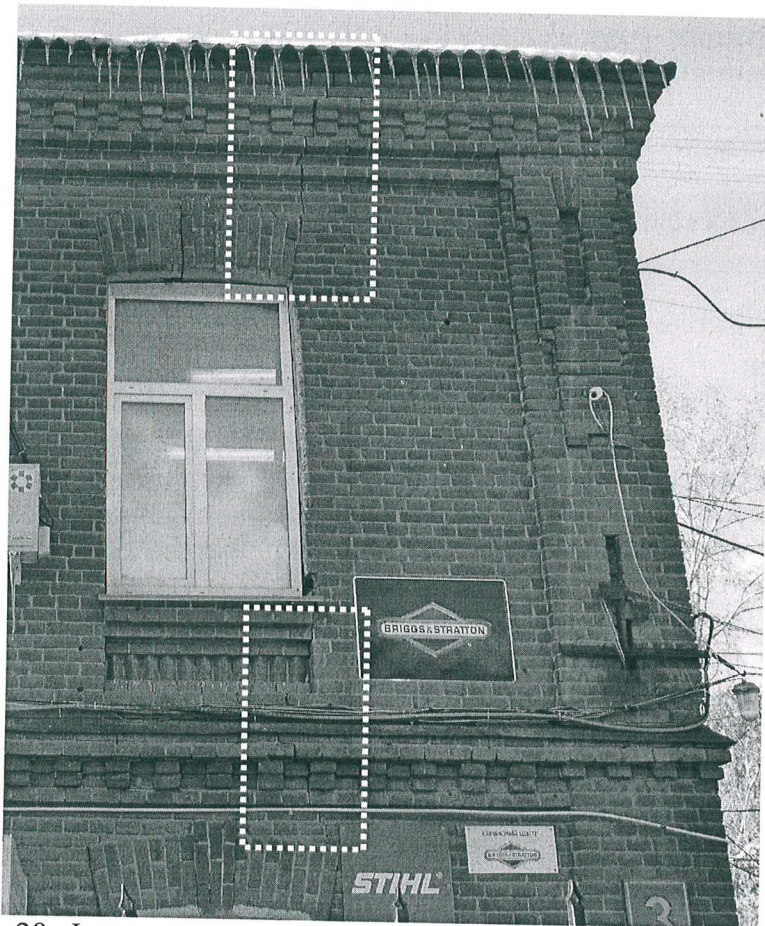
г) стены: наружные стены выполнены из красного керамического кирпича без отделки. Наблюдаются локальные дефекты кладки (выветривание раствора в швах, эрозия и механическое повреждение отдельных кирпичей наружной версты), высолы, следы замокания кладки, неоднородность цвета (фото 3; 13; 15; 21). Наблюдаются косые трещины в простенках первого этажа (фото 7-9) на главном фасаде и вертикальные трещины от карниза до окон 1-го этажа шириной раскрытия 6-10 мм (фото 28; 29).

28. Фрагмент главного фасада: трещины в кладке.

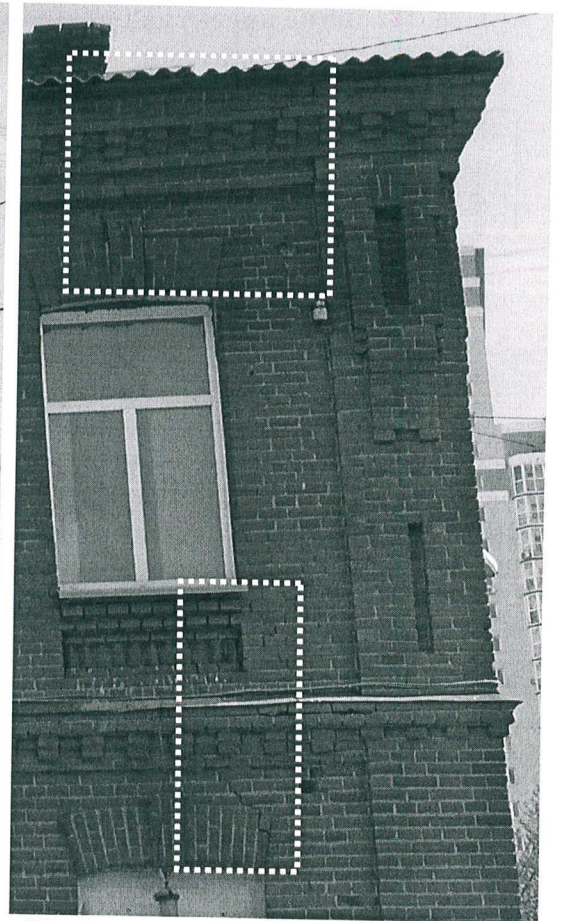
29. Фрагмент дворового фасада: трещины в кладке.

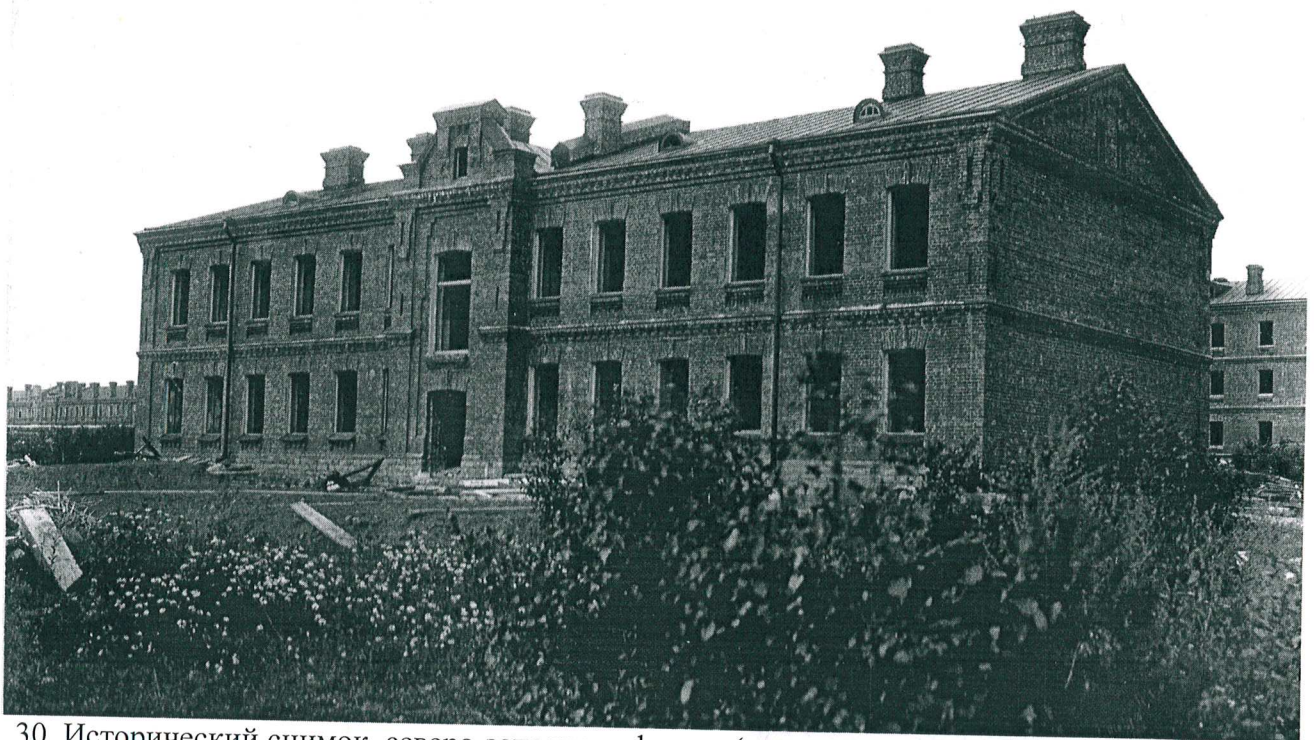
4.8 Утрачены слуховые окна полукруглой формы на скатах крыши (фото 30).

30. Исторический снимок северо-западного фасада (завершающий этап строительства).
