## **А К Т**

**технического состояния объекта культурного наследия регионального значения  
«Военный городок. Комплекс зданий военного ведомства. «Дом жилой»,  
расположенного по адресу: город Новосибирск, ул. Тополевая, 5,  
включённого в единый государственный реестр объектов культурного наследия  
(памятников истории и культуры) народов Российской Федерации (далее – Реестр),  
по состоянию на 30. 06. 2016 г.**

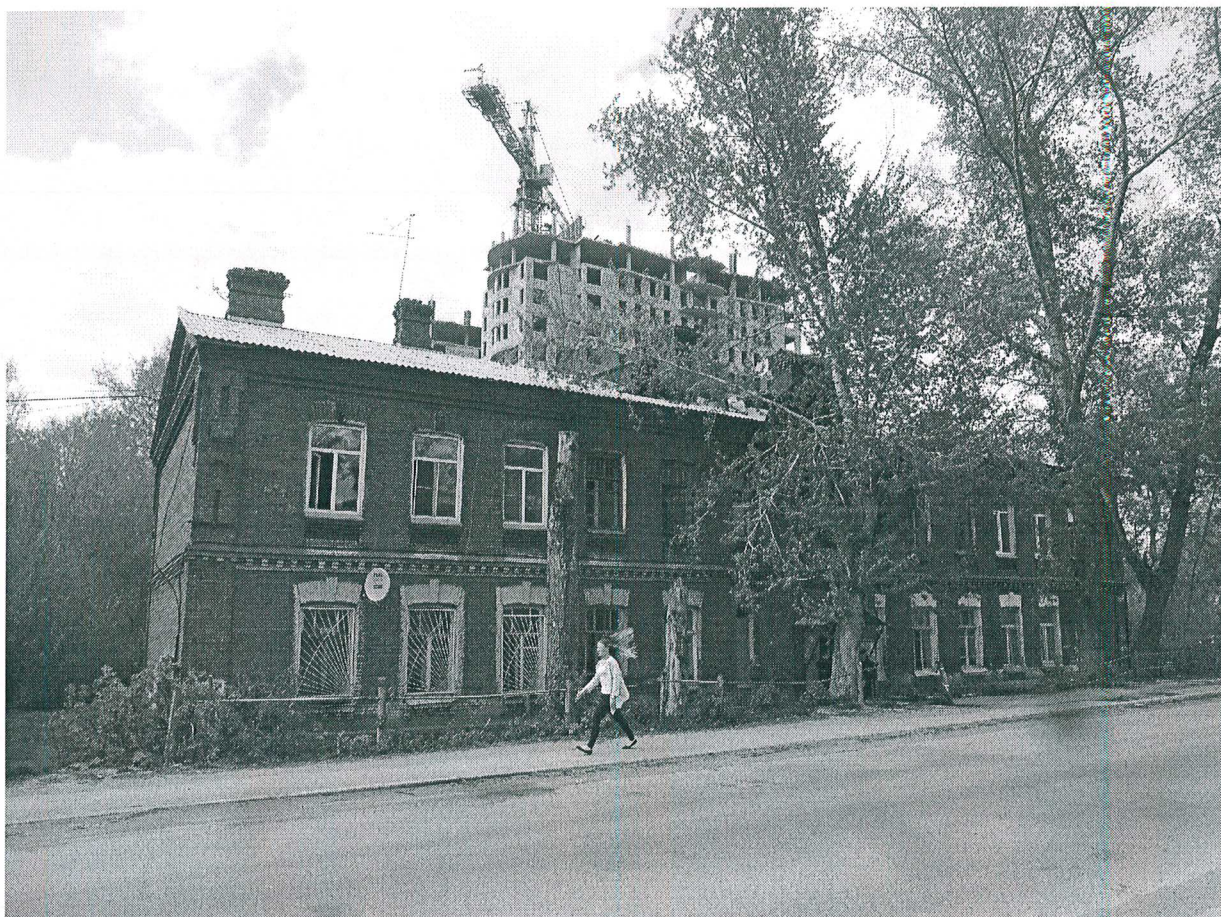
- а) общее состояние: удовлетворительное (фото 1- 4).
- б) фундаменты: бутовые ленточные. Общее состояние удовлетворительное;

4.4) В связи с общим подъемом культурного слоя утрачены крыльца (фото 7, 8), отдельные участки цоколя не доступны для осмотра (фото 5,6); на юго-восточном участке прилегающей территории наблюдается понижение рельефа к зданию (фото 1,2).

4.5) Утрачена фальцевая кровля, установлено покрытие из асбесто-цементного волнистого листа по деревянной обрешетке (фото 1, 2).

1. Общий вид главного (юго-восточного) фасада Памятника с юга.

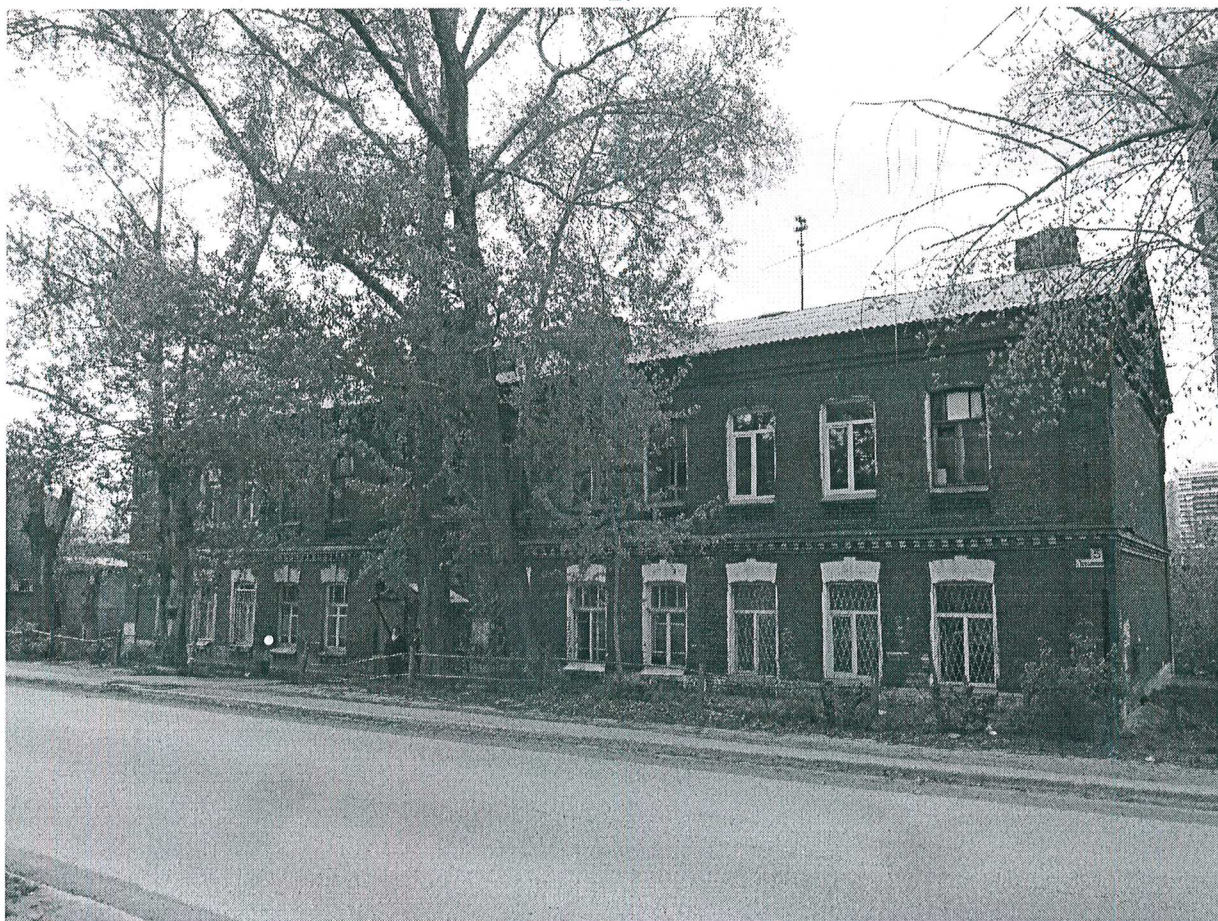
2. Общий вид главного (юго-восточного) фасада Памятника с востока.

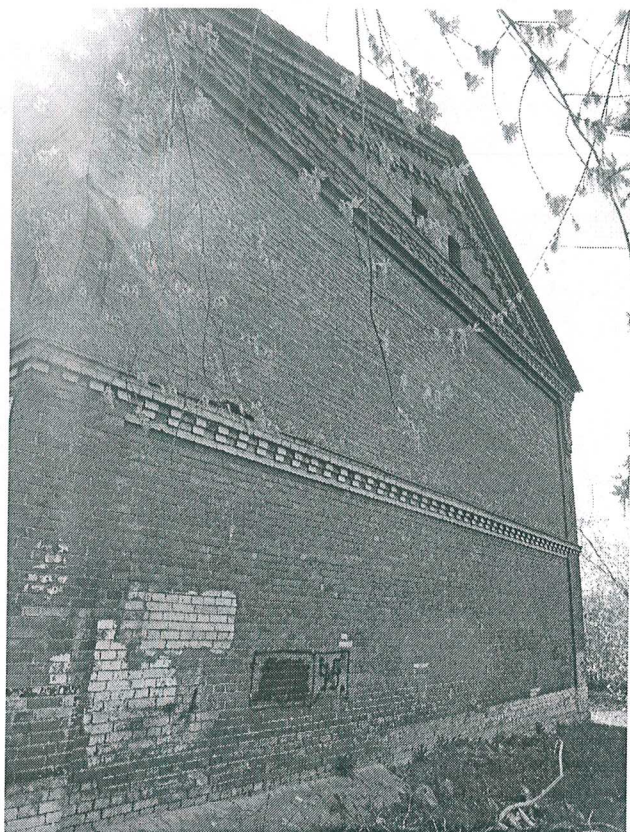
На дату осмотра вдоль главного и торцевых фасадов проводятся работы по ремонту отмостки с устройством бетонного покрытия по гравийному основанию (фото 5,6). На дворовом и торцевых фасадах отмостка разрушена: сохранились фрагменты бетонного покрытия, преобладающая часть поверхности скрыта под слоем растительности фото (3, 4, 10, 11): необходимо восстановить.

г) стены: наружные стены выполнены из красного керамического кирпича без отделки. Наблюдаются локальные дефекты кладки (выветривание раствора в швах, эрозия и выпадение отдельных кирпичей наружной версты), окрашенные участки (фото 3-8). На главном (юго-восточном) фасаде выявлены косые трещины в междуэтажных простенках (фото 12).

Наблюдаются локальные дефекты кладки кирпичного декора (фото 3, 5-7, 12): эрозия и выпадение отдельных кирпичей наружной версты, окрашенные участки. Требуется восстановление поврежденных декоративных элементов. Общее состояние декора удовлетворительное.

3. Общий вид северо - восточного  
(торцевого) фасада.  
Предмет охраны –кирпичный декор.

Общее состояние стен удовлетворительное. Необходимо произвести выборочный ремонт кирпичной кладки с инъектированием трещин.

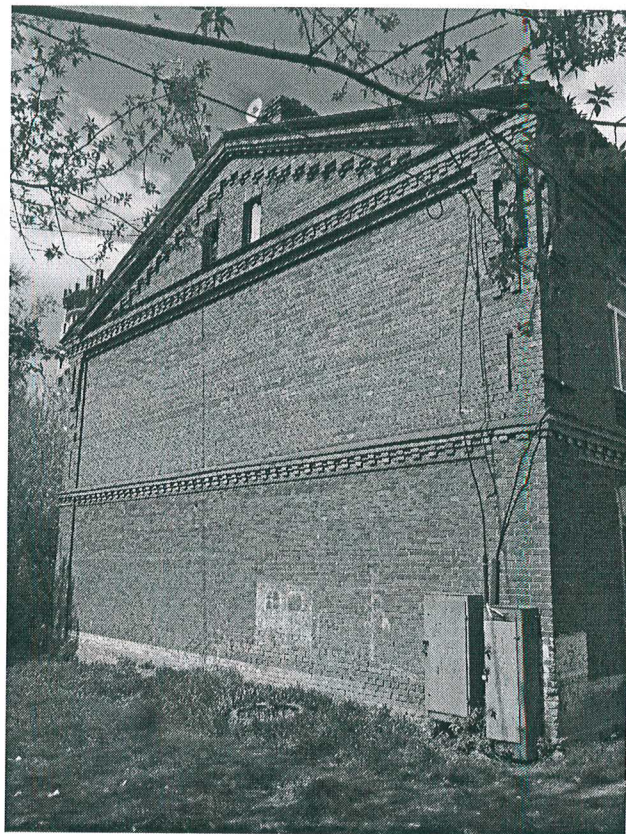
В деревянных окнах чердака и помещений общего пользования (фото 4,7) проемы закрыты разнотипными непрозрачными материалами (частично или полностью).

4. Общий вид юго-западного  
(торцевого) фасада.  
Предмет охраны –кирпичный декор.

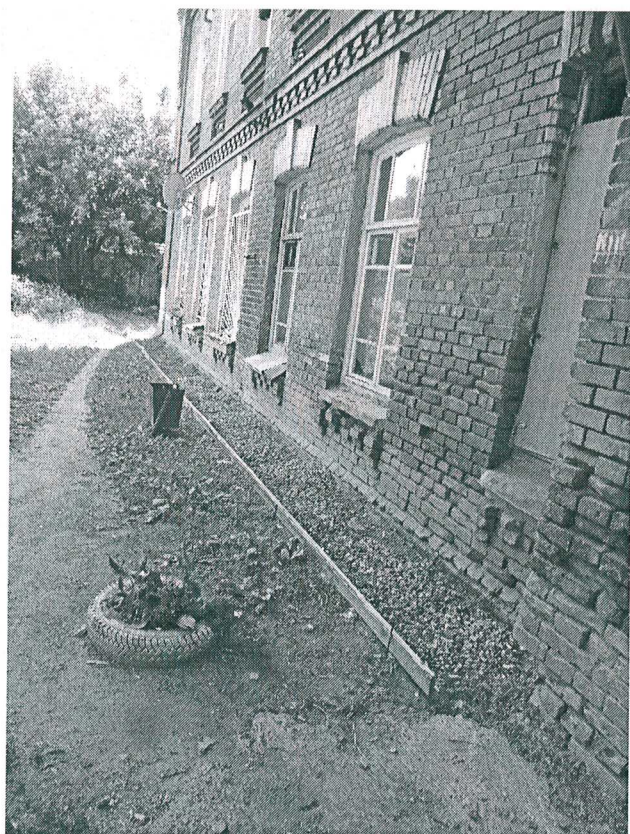
Наблюдается локальное выветривание раствора в швах. В результате подъема культурного слоя часть цоколя на юго-восточном (главном) фасаде стала недоступна для осмотра (фото 5-7).

4.8) На дату осмотра проводятся работы по устройству отстойки (фото 5, 6).

5. Фрагмент главного фасада.  
Устройство отмостки.

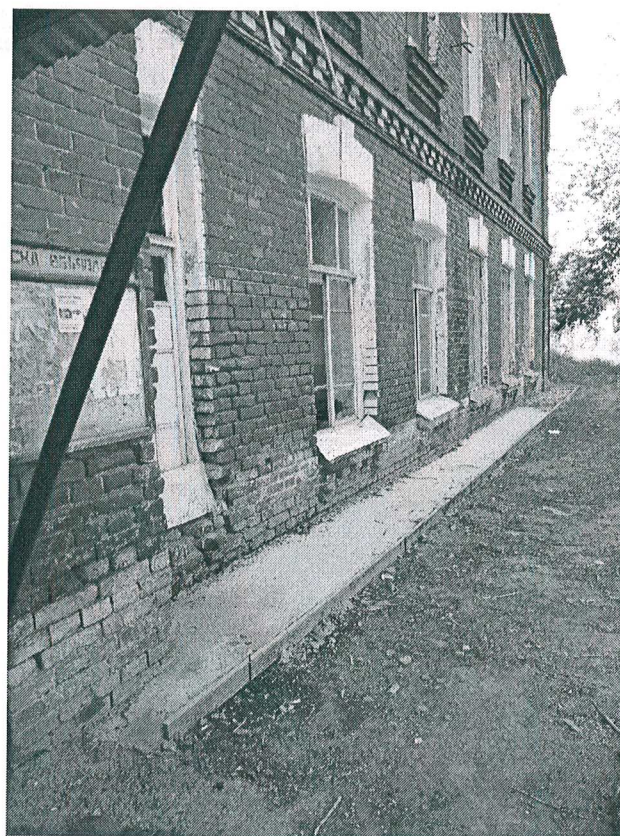
6. Фрагмент главного фасада.  
Отмостка, дефекты кладки.

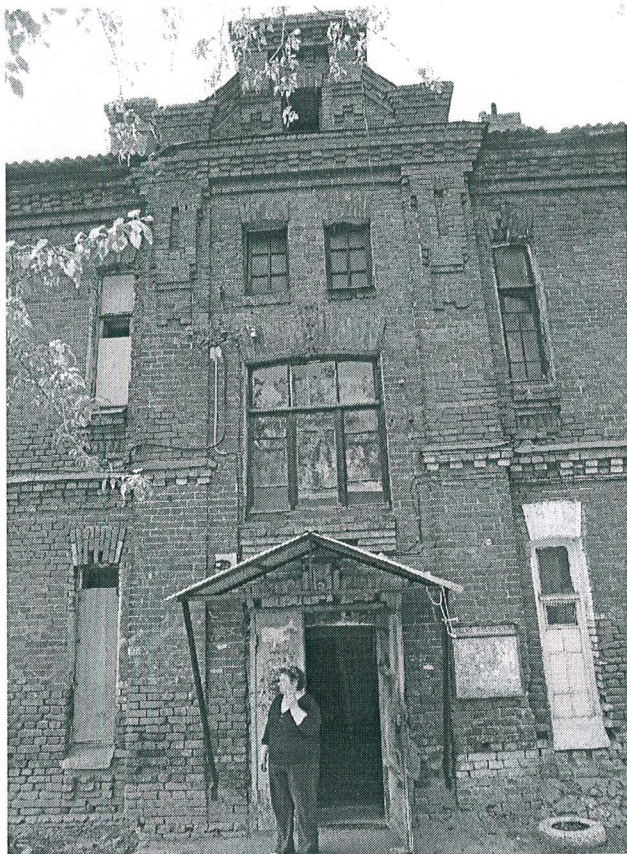
4.2) Искажен внешний облик входа на главном (юго- восточном) фасаде (фото 7: установлен козырек современной конструкции с покрытием из оцинкованного профлиста на металлокаркасе.

7. Ризалит главного фасада: поздние наслоения на входе. Дефекты декора. Утраты оконных заполнений.

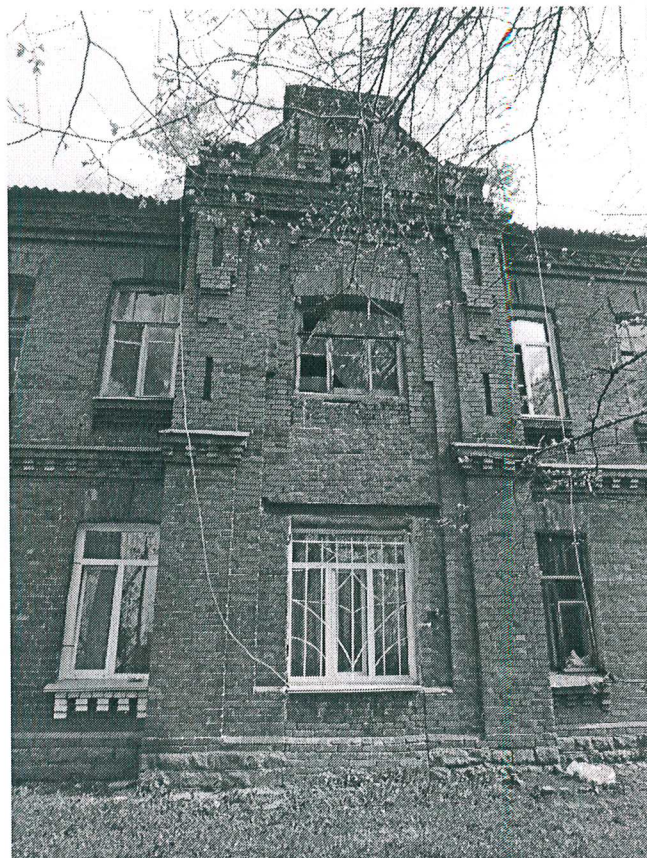
4.1) Внешний облик ризалита северо-западного фасада претерпел изменения (до постановки здания на учет как Памятник). По месту расположения первоначального входного проема с лучковой перемышкой и вышерасположенным витражным оконным проемом устроены два окна, нижние участки первоначальных проемов заложены кирпичем (приложение 1, фото 8,11).

8. Ризалит дворового фасада: утрата первоначальных проемов, поздние наслоения.

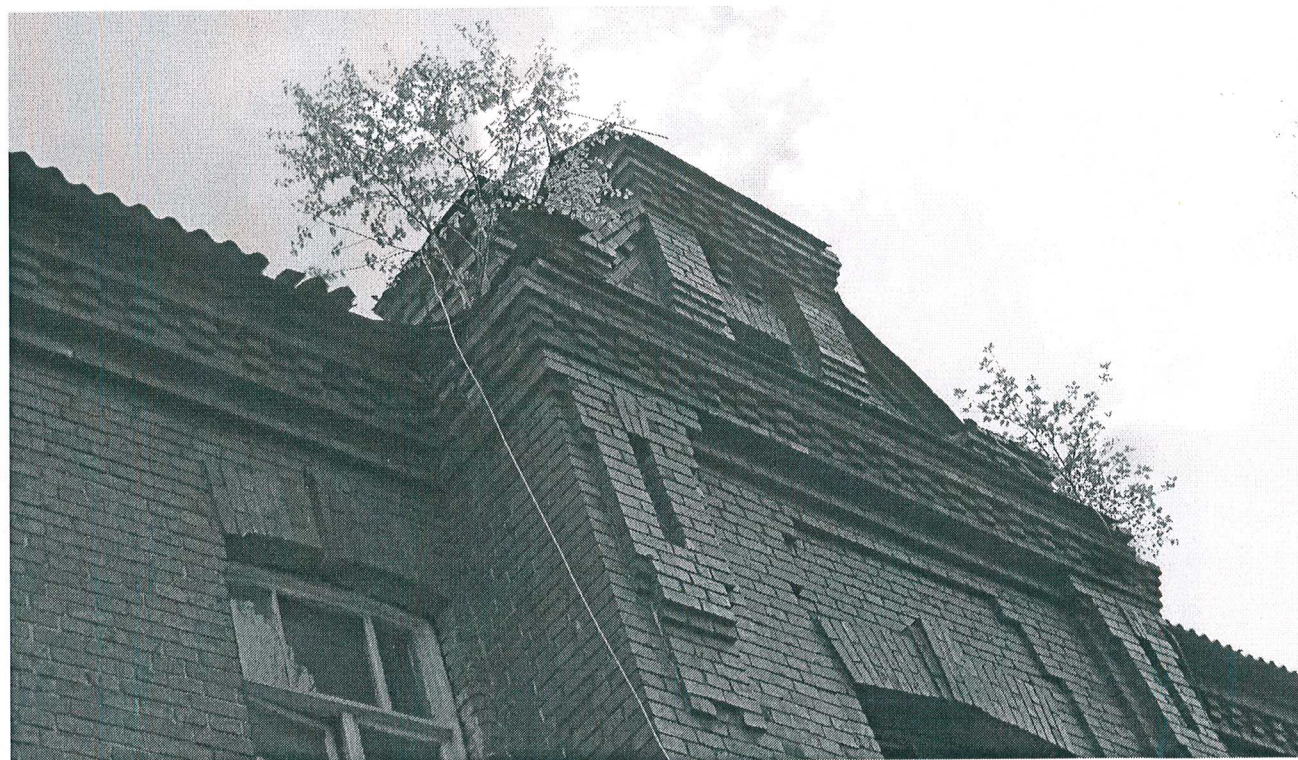
д) крыша (стропила, обрешетка, кровля, водосточные желоба и трубы): крыша двускатная, чердачная по стропильному перекрытию, с покрытием из волнистых асбестоцементных листов по дощатой обрешетке. Карнизный свес незначительного выноса. Покрытие - в неудовлетворительном состоянии: наблюдаются повреждения кромок свеса, биопоражения (древесная поросль: фото 9). Элементы стропильной системы и обрешетка нуждаются в ремонте.

9. Фрагмент северо-западного ската кровли. Дефекты карниза, порось на крыше. Предмет охраны – кирпичный декор.

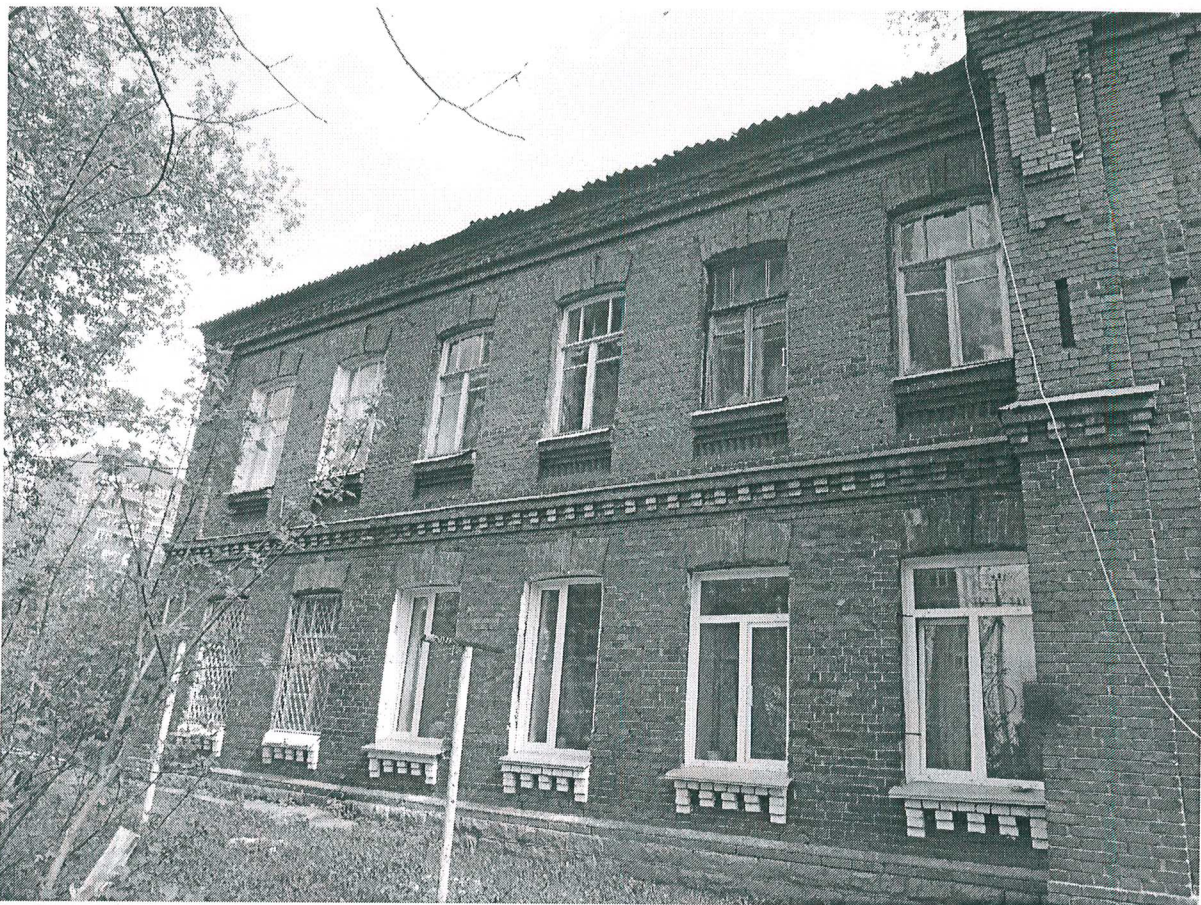
4.3) Утрачены первоначальные заполнения дверных и большей части оконных проемов (фото 1, 2, 10, 11): преобладают заполнения проемов, выполненные без сохранения первоначального рисунка переплетов, многие окна изготовлены из профиля ПВХ со стеклопакетом.

10. Фрагмент дворового фасада (северное крыло). Предмет охраны – кирпичный декор.

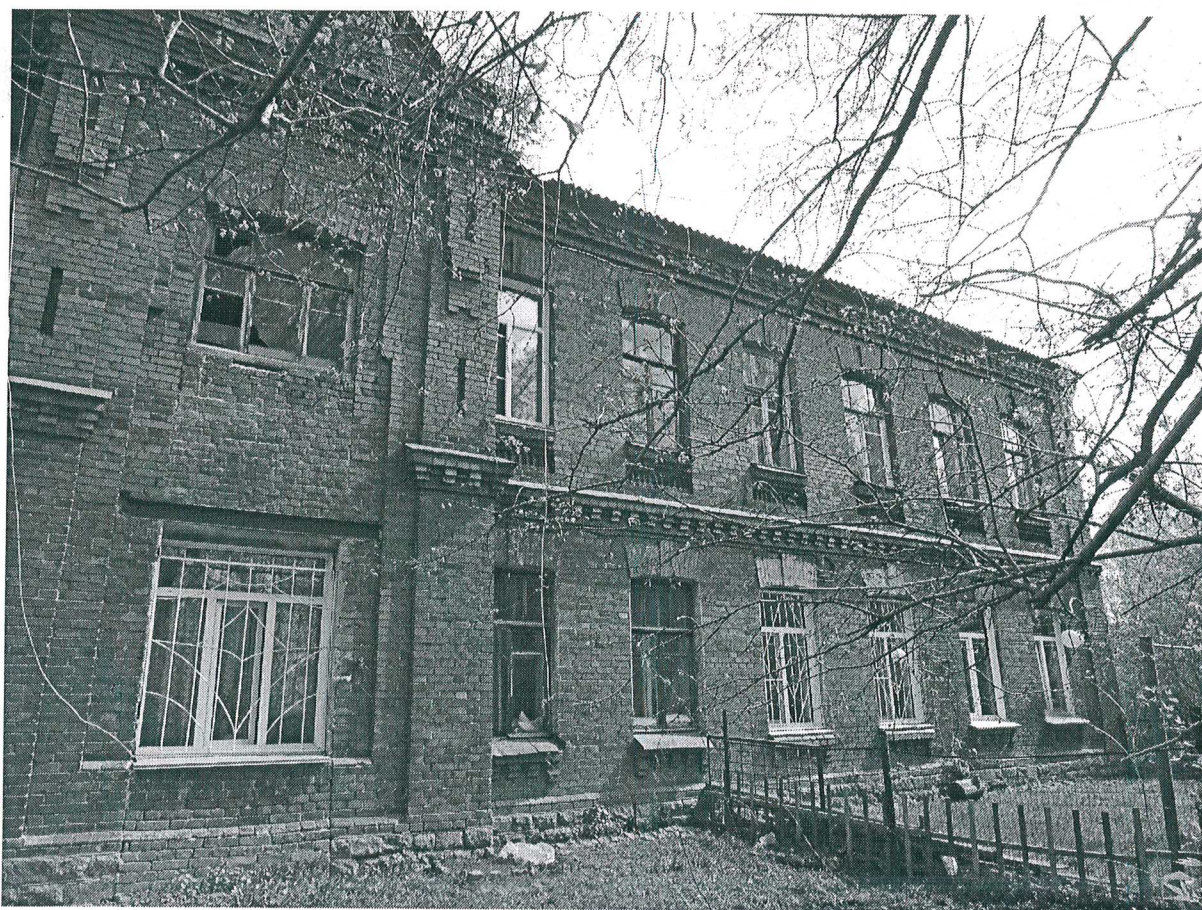
11. Фрагмент дворового фасада (южное крыло). Предмет охраны – кирпичный декор.

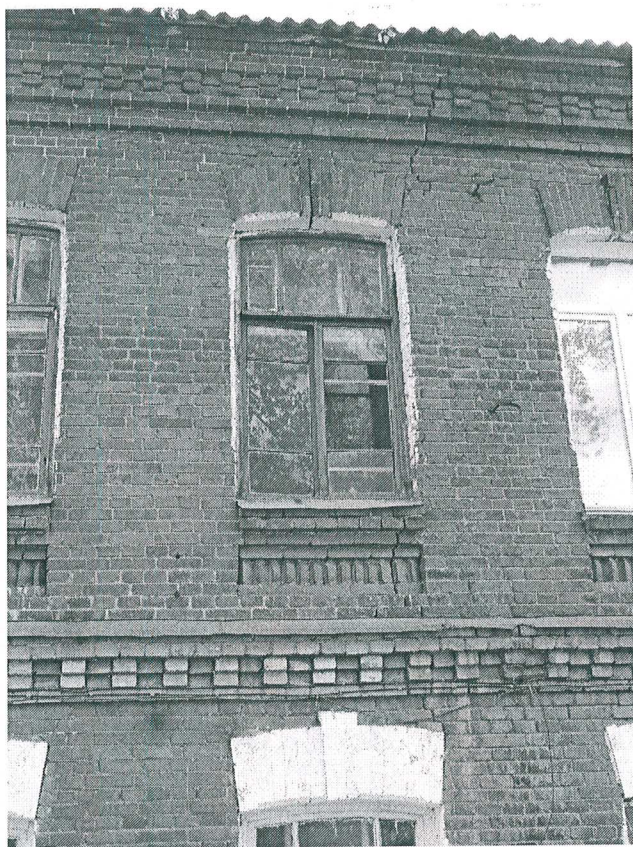
На юго-восточном скате устроено слуховое окно прямоугольного очертания: элементы заполнения проема отсутствуют. Водосток наружный неорганизованный, сохранились деформированные элементы водосточного стояка на главном фасаде и некоторые элементы крепления - «ухваты» (фото 12,13): утрачены водосточные трубы и желоба из кровельной стали). Общее состояние элементов крыши неудовлетворительное.

4.6) Система организованного наружного водостока утрачена, сохранились отдельные элементы крепления стояков и коррозированные элементы одной водосточной трубы (фото 12,13).

12. Фрагмент главного фасада: трещины в кладке, утрата водосточного стояка. Деревянное окно – предмет охраны.

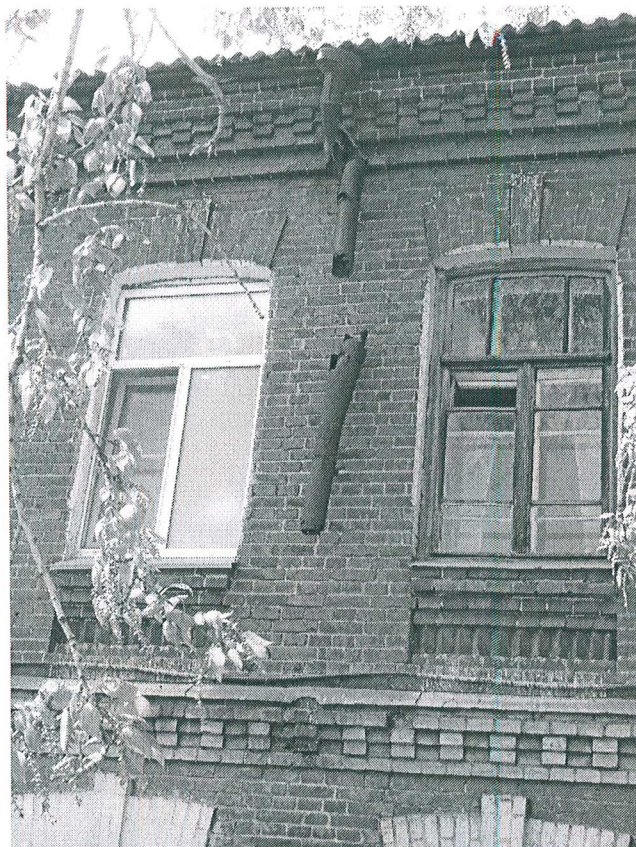
13. Фрагмент главного фасада: утрата водосточного стояка. Деревянное окно – предмет охраны.

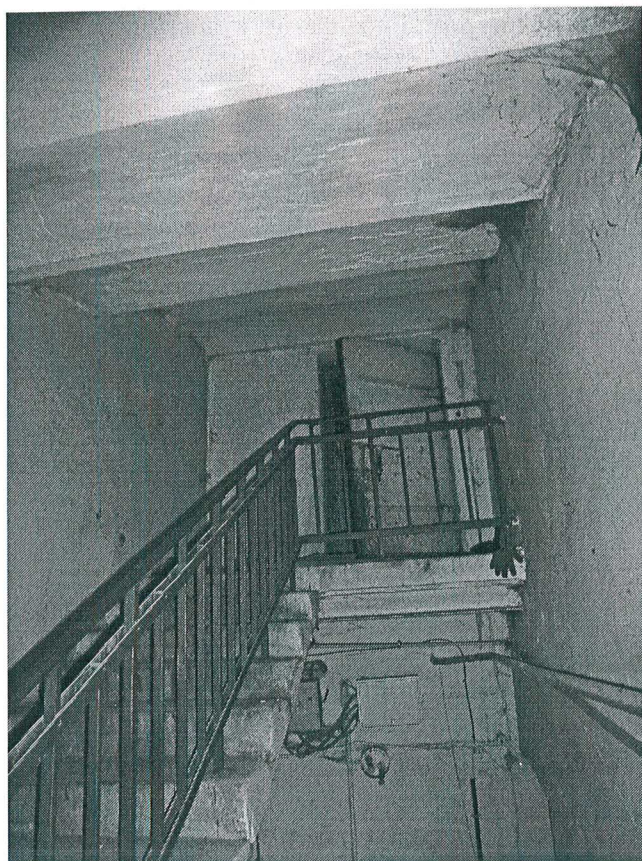
б) перекрытия (плоские, сводчатые): междуэтажные перекрытия деревянные, чердачные – деревянные утепленные, в объеме лестничной клетки видны конструкции перекрытий – кирпичные своды по металлическим балкам (фото 14). Выполнена отделка потолков: штукатурка, окраска. Состояние удовлетворительное;

14. Предметы охраны: лестница и кирпичные своды в ризалите.

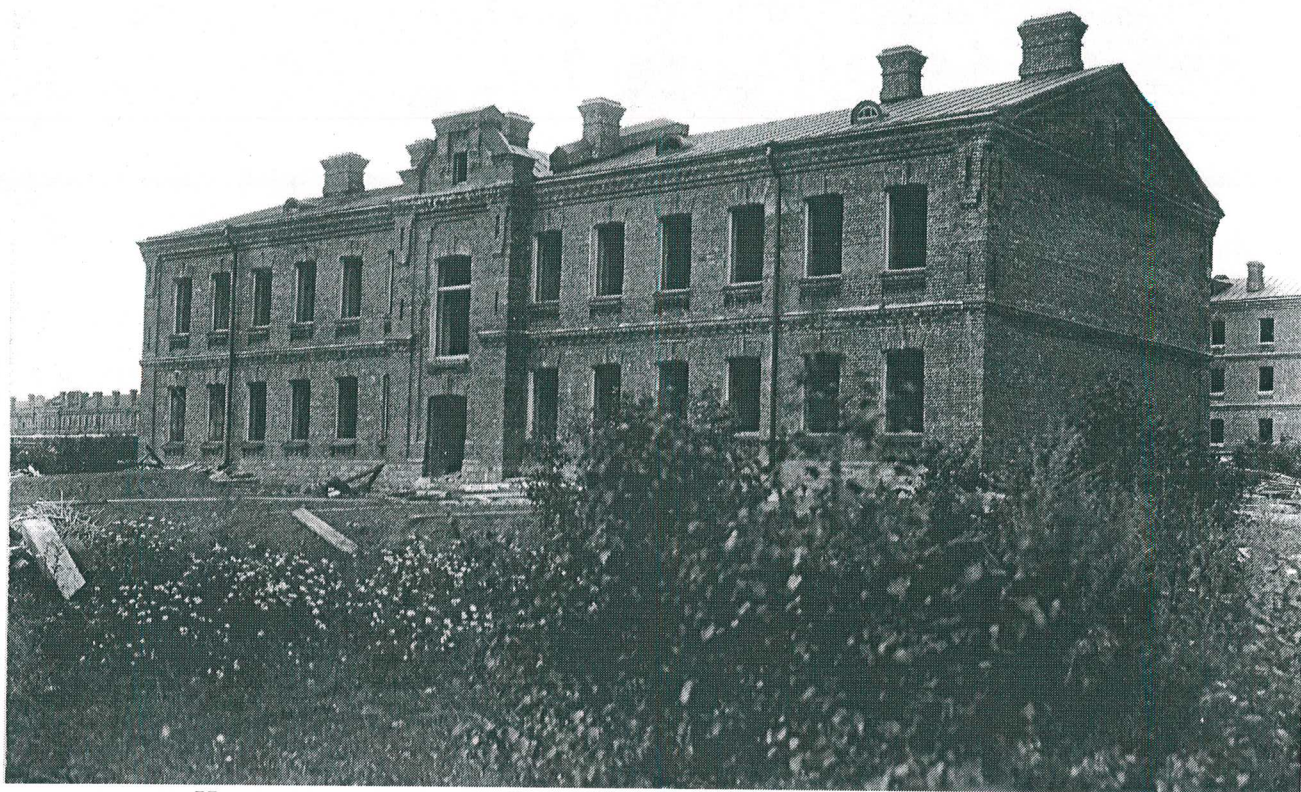
4.7) Утрачены слуховые окна полукруглой формы на скатах крыши (историческое фото).

Исторический снимок здания (завершающий этап строительства).
