## А К Т

**технического состояния объекта культурного наследия регионального значения  
«Военный городок. Комплекс зданий военного ведомства. Казарма батальонная»,  
расположенного по адресу:**

**г. Новосибирск, Октябрьский район, территория Военного городка, объект № 14,  
включённого в единый государственный реестр объектов культурного наследия  
(памятников истории и культуры) народов Российской Федерации (далее – Реестр)  
по состоянию на 26.01.2016 г.**

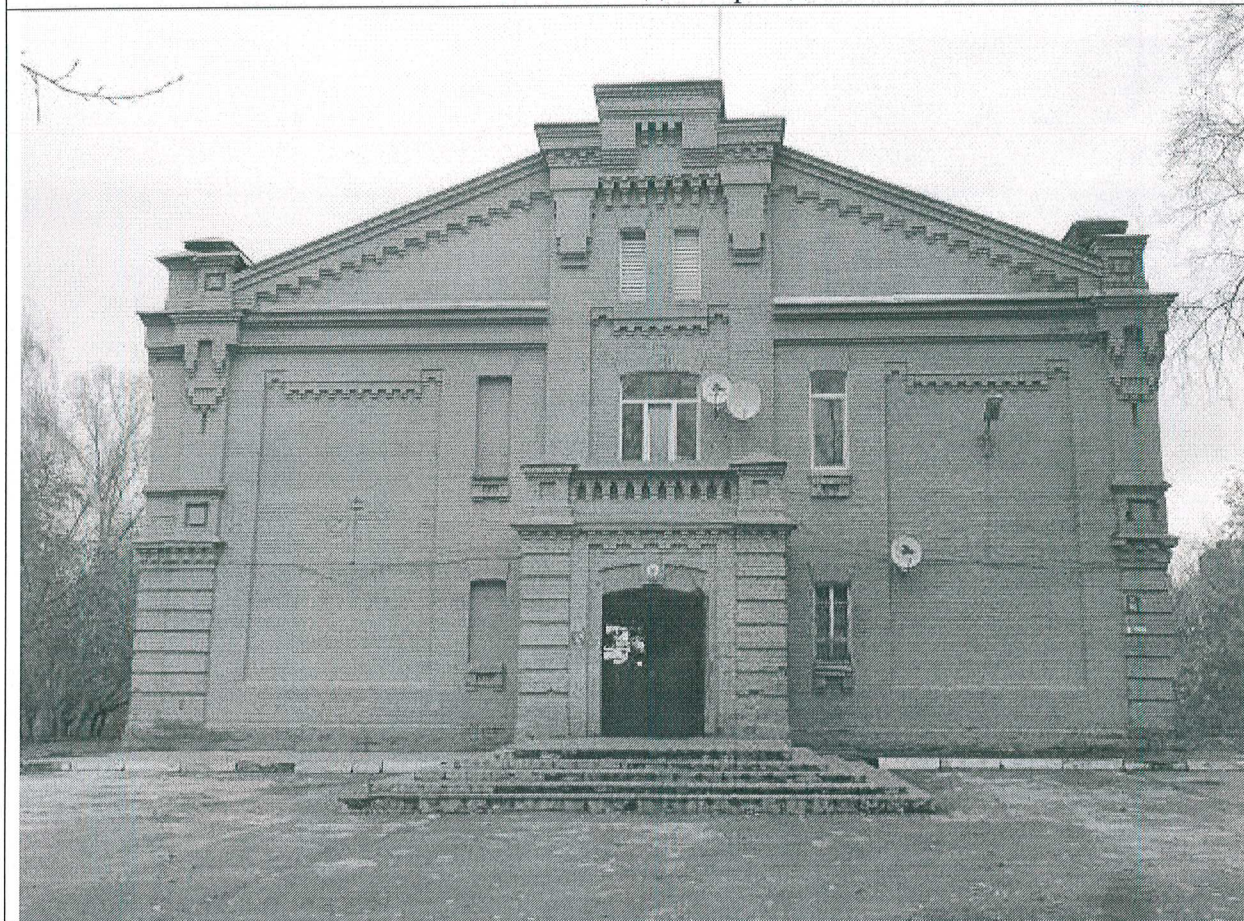
5.1. Юго-западный фасад

На главном входе в здание (юго-западный фасад) устроено высокое бетонное крыльцо на три схода, оборудованное пандусом, площадка и ступени облицованы тротуарной плиткой (фото 5.1). Состояние удовлетворительное.

е) Окна и двери: двери на торцевых фасадах двупольные металлические с полимерным покрытием (фото 5.1, 5.2), входная дверь на юго-восточном фасаде однопольная металлическая окрашенная (фото 5.7) (материалы согласования в установленном порядке в архиве НПЦ отсутствуют). Внутренние двери современные однопольные деревянные филенчатые и двупольные из ПВХ профиля со стеклопакетом.

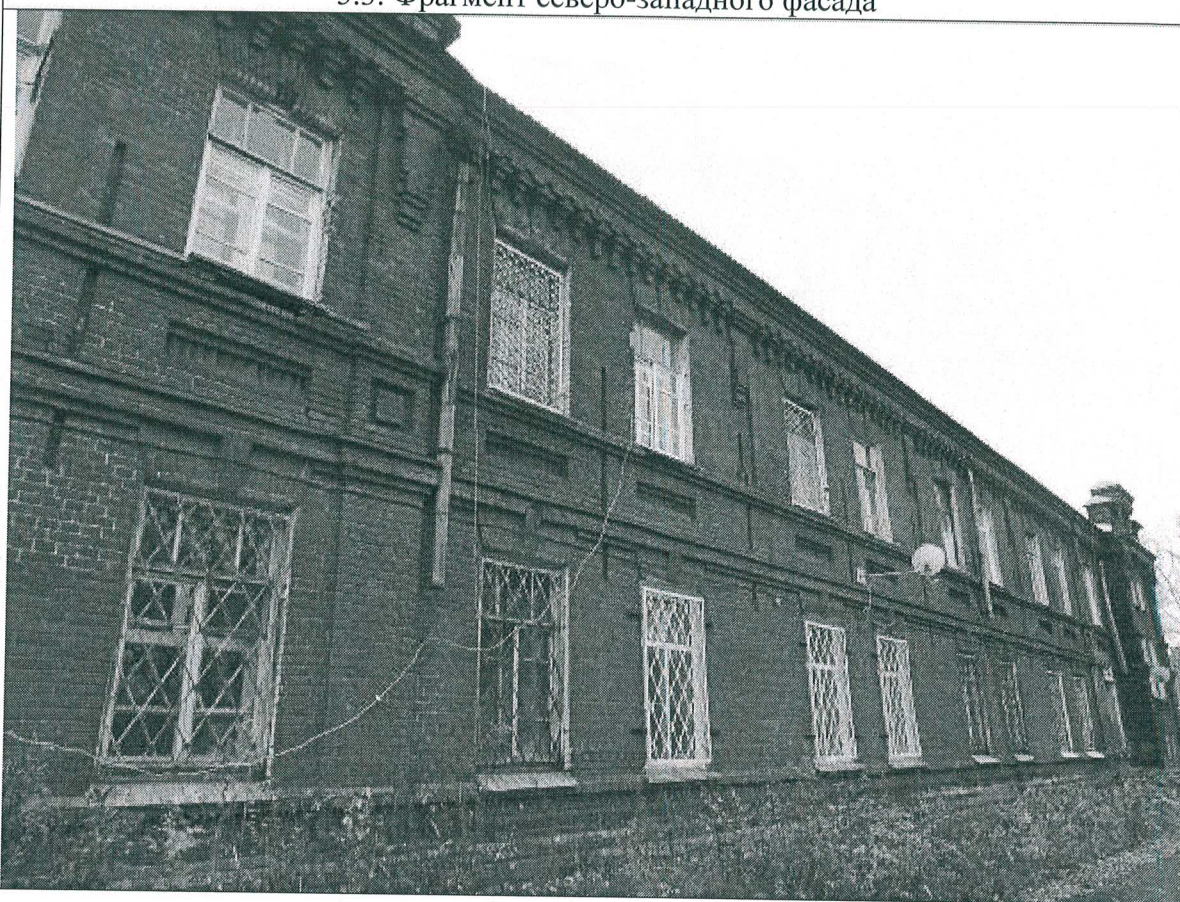
5.3. Фрагмент северо-западного фасада

Водосток наружный, неорганизованный (водосточные желоба утрачены, трубы сломаны и не функционируют) (фото 5.3). Требуется восстановить организованный водосток с устройством настенных желобов и водосточных стояков. Имеет место значительное образование наледи на карнизе здания (фото 5.9). Необходимо выполнить ревизию чердачного перекрытия на предмет тепло- и пароизоляции и устранить все дефекты.

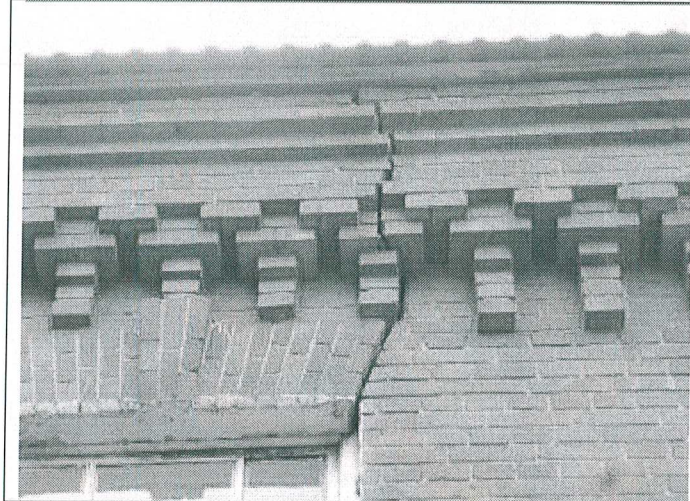
- а) Общее состояние: удовлетворительное.
- б) Фундаменты: под несущими стенами ленточные на естественном основании, выполнены в бутовой кладке на известковом растворе. Наблюдается осадка фундамента, приведшая к образованию трещин в несущих стенах здания. Общее состояние удовлетворительное.

5.12. Фрагмент северо-западного фасада.  
Трещины в кладке стены

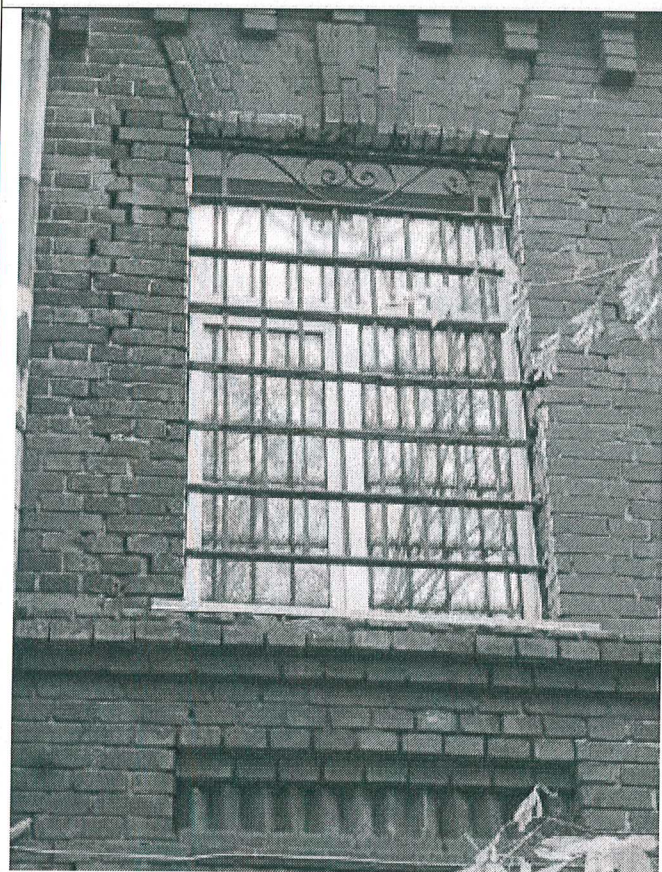
5.14. Первоначальная решетка

Окна деревянные с двойными отдельными переплетами, с высокими глухими фрамугами, окрашенные (рисунок оконных переплетов соответствует первоначальному) (фото 5.15) и из ПВХ профиля со стеклопакетом (выполнены без сохранения первоначального рисунка переплетов) (фото 5.14). Многие деревянные переплеты рассохлись, потрескались, окрасочный слой нарушен. Необходимо выполнить ремонт (при необходимости замену) оконных переплетов по согласованному в установленном порядке проекту. Под окнами установлены сливы из оцинкованной стали. Отдельные сливы отсутствуют, некоторые деформированы. Необходимо произвести замену существующих и восстановление отсутствующих подоконных сливов. В проемах 1-го этажа установлены современные металлические решетки (материалы согласования

с Госорганом в архиве НППЦ отсутствуют). Сохранились первоначальные кованые решетки на окнах 1-го этажа (3 шт.) (фото 5.14).

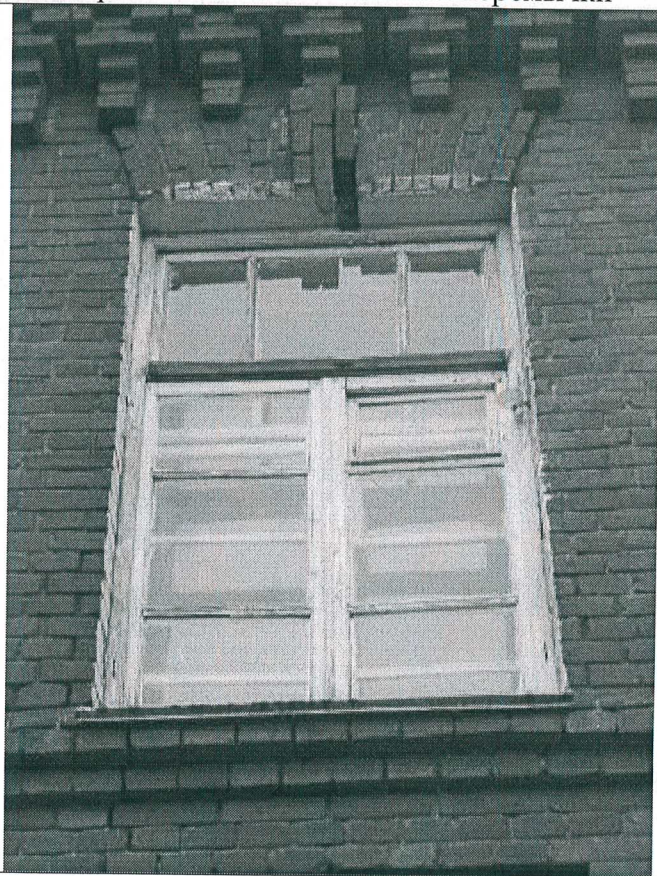
5.15. Первоначальное окно. Выпадение кирпича из замкового камня перемычки

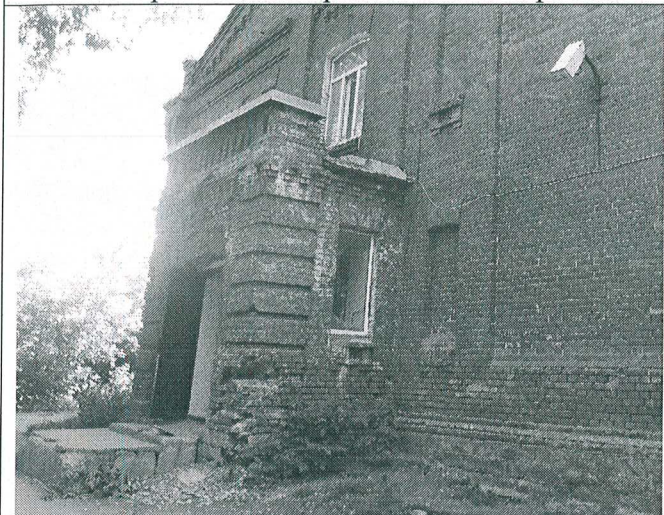
5.16. Фрагмент северо-восточного фасада

и) Приямки, крыльца: на входах в здание устроены современные крыльца. Со стороны северо-восточного фасада крыльцо выполнено из бетонных блоков (фото 5.16). Состояние неудовлетворительное.

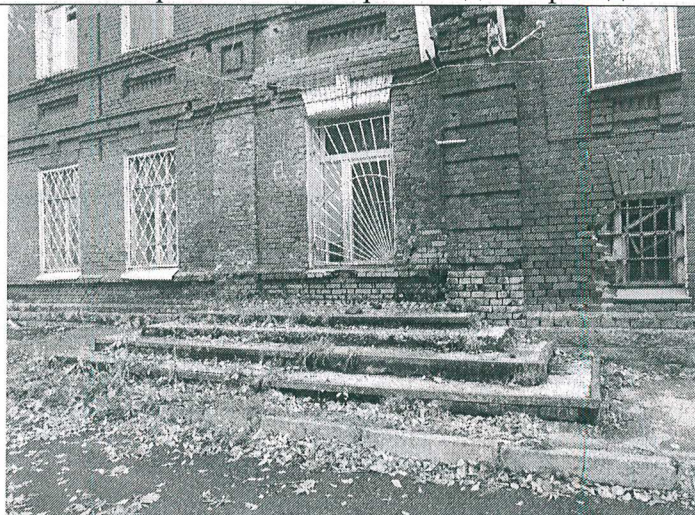
5.17. Крыльцо на северо-западном фасаде

Около южного ризалита со стороны северо-западного фасада сохранилось позднее крыльцо, выполненное из кирпича, покрытие площадки и ступеней – бетонное. Ступени обрамлены металлическим уголком, подвержены разрушению. Крыльцо неудовлетворительного состояния, в настоящее время не эксплуатируется (фото 5.17). Необходимо его разобрать и восстановить цоколь и отмостку.
