## А К Т

**технического состояния объекта культурного наследия регионального значения  
«Военный городок. Комплекс зданий военного ведомства. Казарма батальонная»,  
расположенного по адресу:  
г. Новосибирск, Октябрьский район, территория Военного городка, объект № 15,  
включённого в единый государственный реестр объектов культурного наследия  
(памятников истории и культуры) народов Российской Федерации (далее – Реестр)  
по состоянию на 11.02.2016 г.**

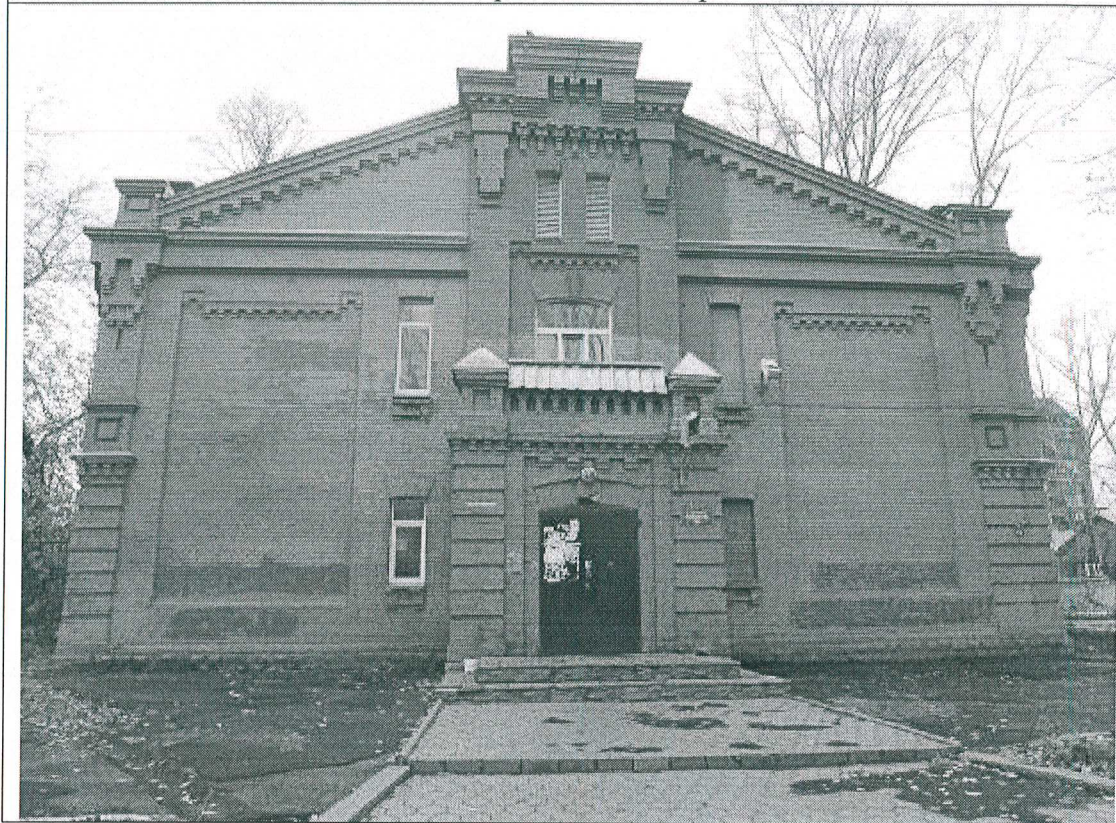
Со стороны северо-восточного фасада устроено небольшое крыльцо, площадка и ступени облицованы бетонной тротуарной плиткой (фото 5.1). Состояние крыльца на северо-восточном фасаде удовлетворительное, на юго-западном – неудовлетворительное.

е) Окна и двери: все двери современные. Двери на торцевых фасадах двупольные металлические с полимерным покрытием (фото 5.1, 5.2) (материалы согласования с в установленном порядке в архиве НПЦ отсутствуют). Внутренние двери современные однопольные деревянные филенчатые и двупольные из ПВХ профиля со стеклопакетом.

5.1. Северо-восточный фасад

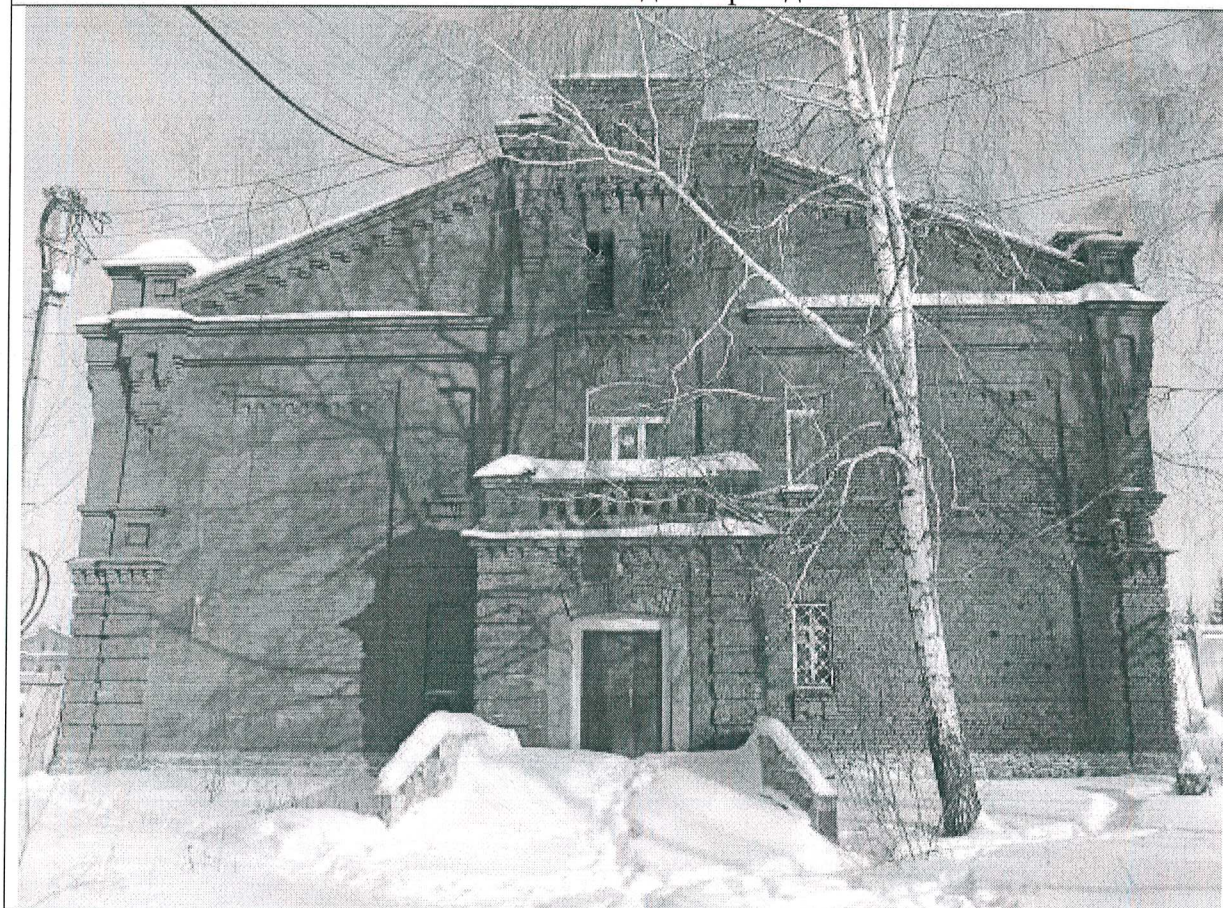
5.2. Юго-западный фасад

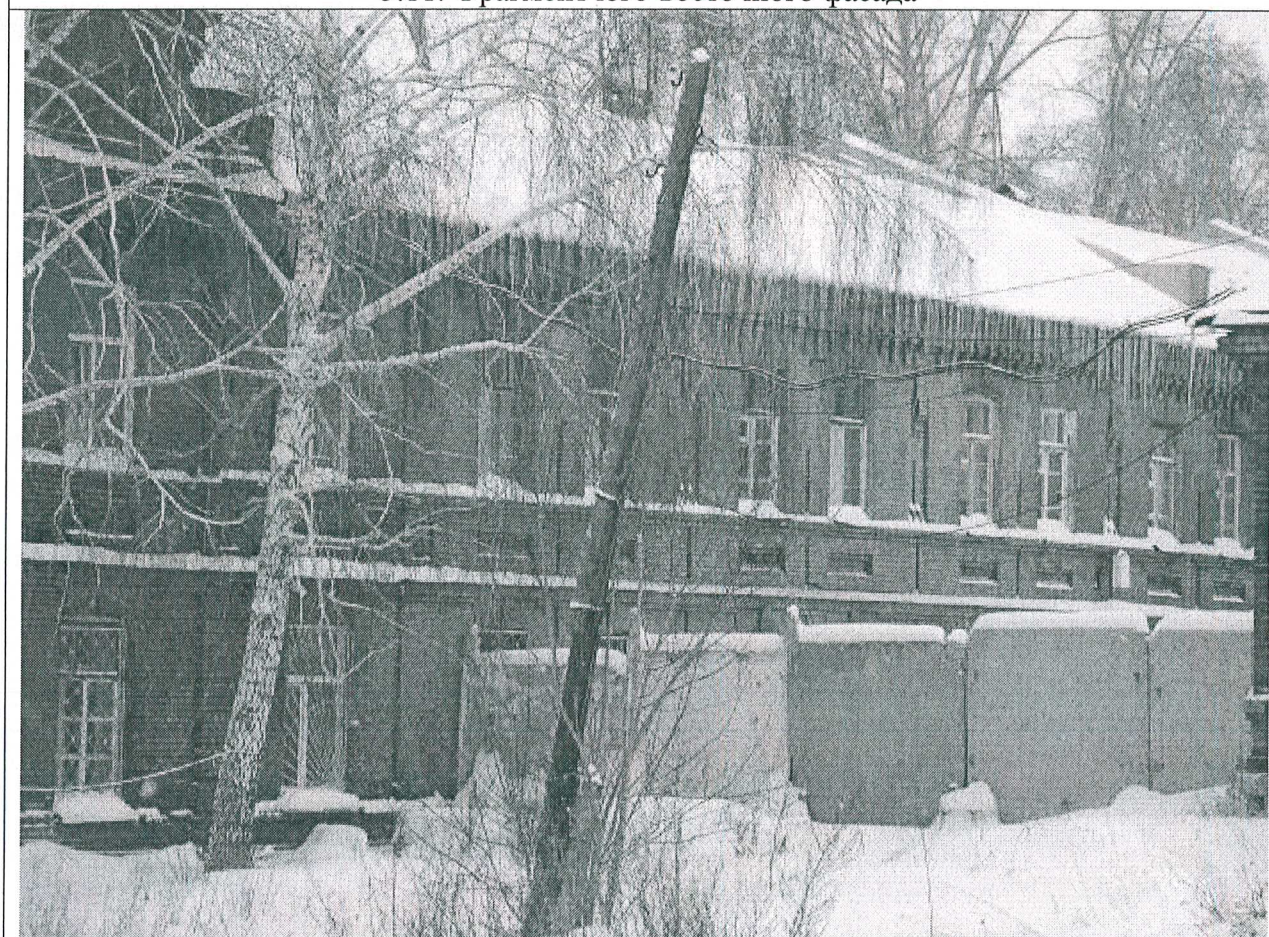
5.11. Фрагмент юго-восточного фасада

Имеет место значительное образование наледи на карнизе здания в зимнее время (фото 5.11). Необходимо выполнить ревизию чердачного перекрытия на предмет тепло- и пароизоляции и устранить все дефекты. Общее состояние крыши удовлетворительное.

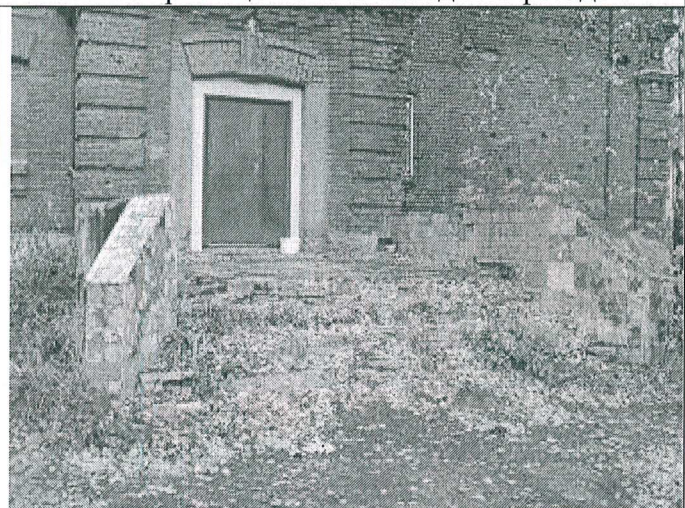
и) Приямки, крыльца: на входах в здание устроены современные крыльца. На юго-западном фасаде ступени и ограждение выполнены из кирпича, снаружи бортики оштукатурены «под шубу», изнутри облицовано керамической плиткой, кирпичные ступени и ограждения подвержены разрушению (фото 5.16). Необходимо выполнить ремонт крыльца по согласованному в установленном порядке проекту.

5.16. Крыльцо на юго-западном фасаде

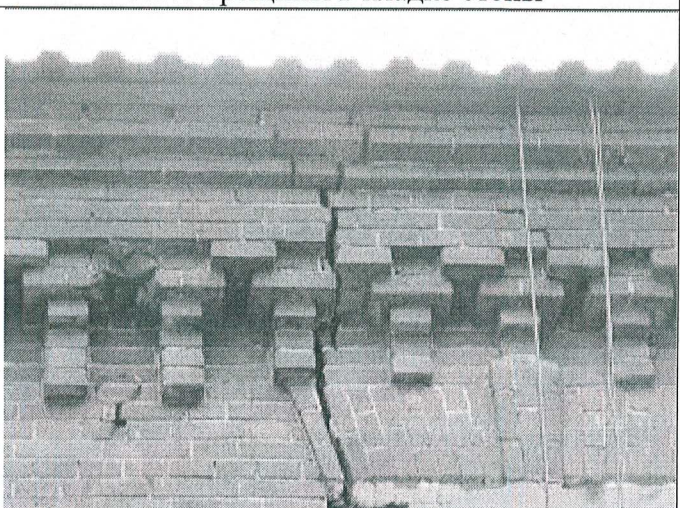
г) Стены: наружные стены выполнены из керамического полнотелого кирпича, северо-восточный фасад окрашен. Наблюдаются деформационные вертикальные трещины в кладке стен протяженных фасадов шириной раскрытия до 10-15 мм (фото 5.17), местами выветривание раствора в швах, увлажнение кладки и эрозия наружной версты в районе санузлов (фото 5.18, 5.19) (боковые ризалиты), сколы и выпадение отдельных кирпичей, местами высолы под карнизом и по верху парапетов. Утрачены парапеты по бокам обоих центральных аттиков. Требуется произвести реставрацию кирпичной кладки по согласованному в установленном порядке проекту. Общее состояние стен удовлетворительное.

5.17. Трещины в кладке стены

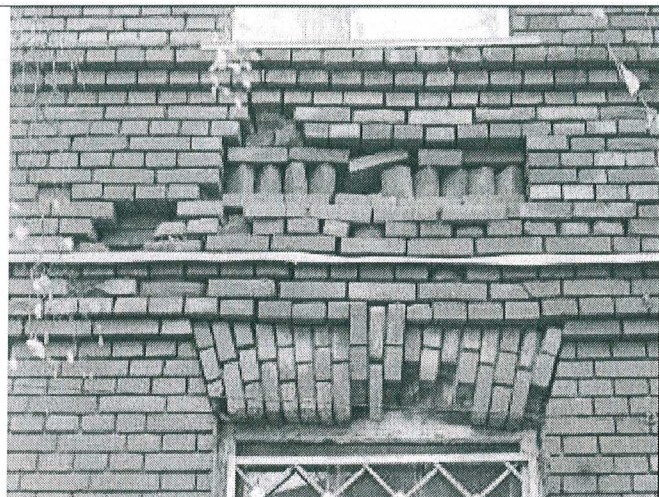
5.18. Дефекты кладки стены

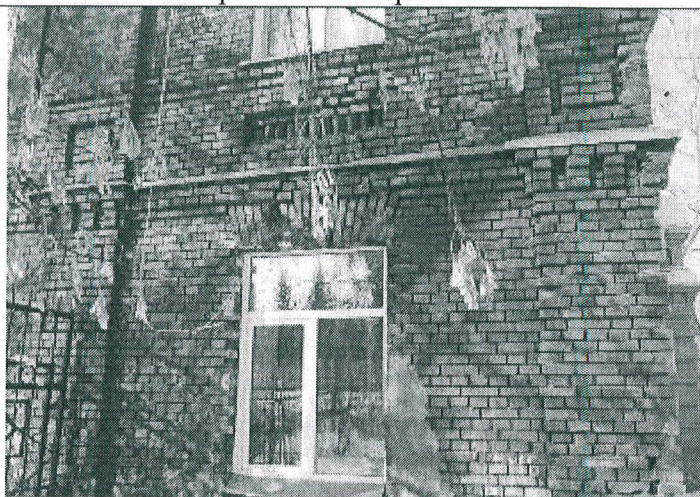
5.19. Дефекты кладки стены. Выпадение кирпичей из перемычки

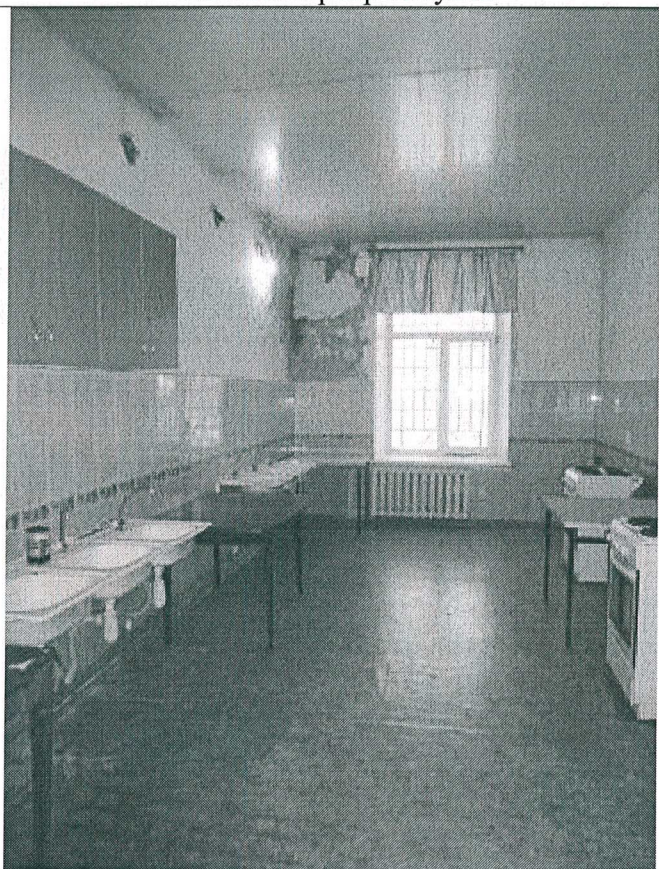
г) Стены, их состояние, связи: несущие стены кирпичные, перегородки – деревянные, каркасно-обшивные. Выполнена обшивка ГКЛ, отделка обоями под покраску. В объеме кухни и санузла на 2-м этаже наблюдаются очаги бионалета (фото 5.20). Требуется выявить и устранить причину появления бионалета и выполнить ремонт стен на данных участках. Общее состояние стен удовлетворительное.

5.20. Интерьер санузла

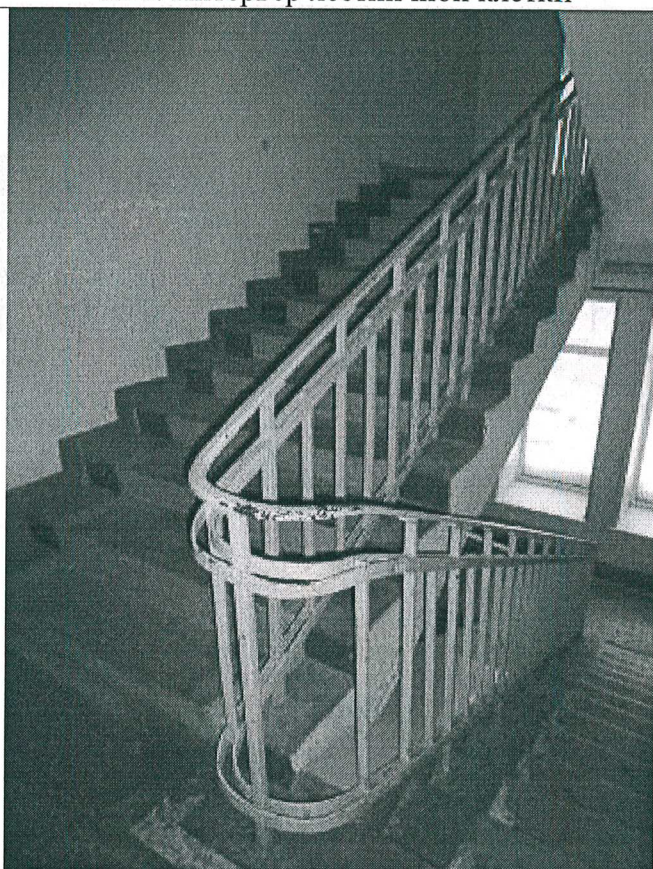
ж) Лестницы: внутренние лестницы первоначальные: двухмаршевые с поворотом на 180°, ступени гранитные, уложены по металлическим косоурам (фото 5.21). Марши и косоуры подшиты листами гипсокартона. Ступени имеют сколы. Ограждения маршей металлические решетчатые, окрашенные масляной краской, поручень металлический окрашенный. Общее состояние лестниц удовлетворительное.

5.21. Интерьер лестничной клетки

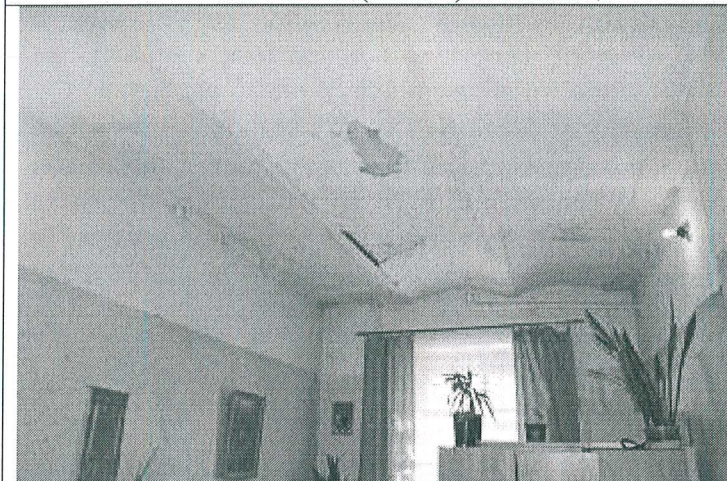
б) Перекрытия (плоские, сводчатые): перекрытия плоские деревянные, чердачное – утепленное, в санузлах, лестничных клетках и тамбурах – кирпичные своды по металлическим балкам (фото 5.22). Потолки подшиты ГКЛ и окрашены, выполнены подвесные потолки типа «Армстронг», отделка пластиковыми панелями. На потолке 2-го этажа в объеме юго-западной лестничной клетки наблюдается очаг бионалета. Требуется выявить и устранить причину его появления и выполнить ремонт потолка на данном участке. Общее состояние перекрытий удовлетворительное.

5.22. Сводчатые потолки в помещении первого этажа (2009г.)

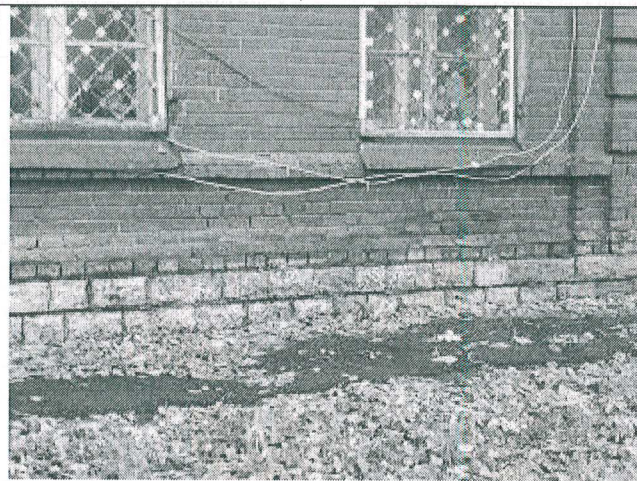
в) Цоколи и отмоксты около них: цоколь выделен из плоскости стены, выполнен в кладке из тесаных гранитных блоков и кирпича под расшивку швов валиком, позднее был окрашен в серый цвет. Наблюдается отслоение окрасочного слоя, выветривание раствора в швах, местами выпадение отдельных камней из кладки. На отдельных участках – деформация кладки, трещины, в местах интенсивного намокания – биоразрушитель (мох) (фото 5.23).

5.23. Образование биоразрушителя на стене и цоколе

Общее состояние цоколя удовлетворительное, на отдельных участках – неудовлетворительное, состояние отмоксты – неудовлетворительное. Требуется произвести выборочный ремонт кладки цоколя и ремонт отмоксты.
