## А К Т

**технического состояния объекта культурного наследия регионального значения  
«Военный городок. Комплекс зданий военного ведомства. Пулеметная команда»,  
расположенного по адресу:  
г. Новосибирск, Октябрьский район, территория Военного городка, объект № 16,  
включённого в единый государственный реестр объектов культурного наследия  
(памятников истории и культуры) народов Российской Федерации (далее – Реестр)  
по состоянию на 24.11.2016**

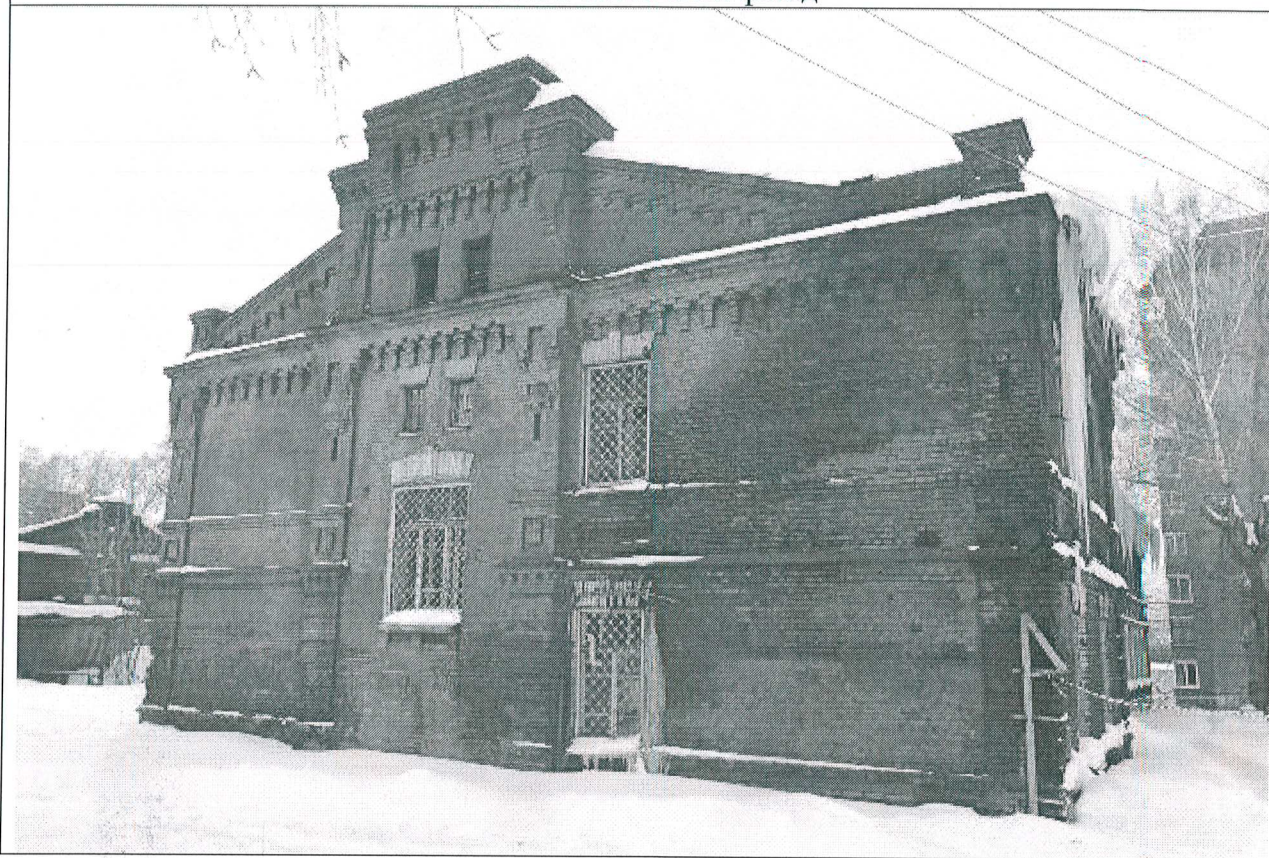
1. Юго-восточный фасад

Подвержены разрушению участки стен под вышедшими из строя подоконными сливами, некоторые перемычки над оконными проемами, межэтажный и цокольный пояски. Особенно неблагоприятные участки кладки наблюдаются на юго-восточном фасаде: увлажнение кладки, выветривание швов на большую глубину, эрозия наружной версты кладки (фото 1).

4.5. Два небольших оконных проема в ризалите юго-восточного фасада заложены кирпичом (фото 1, 21).

Общее состояние стен неудовлетворительное. Требуется очистить стены от окрасочных слоев и произвести реставрацию кирпичной кладки с инъектированием трещин.

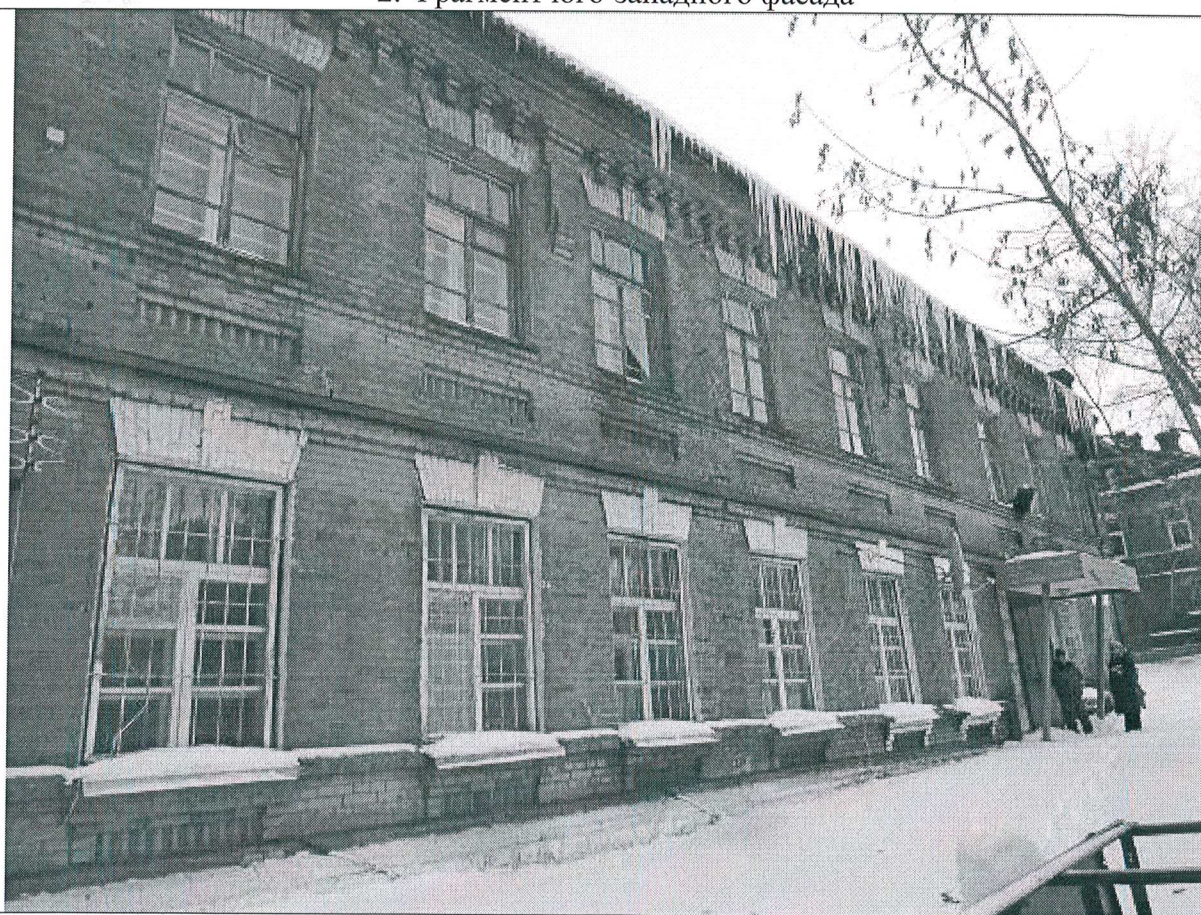
з) Балконы, козырьки: балконы отсутствуют. На входе в здание со стороны юго-западного фасада организован современный козырек на двух наклонных металлических опорах круглого сечения, вертикальные плоскости которого обшиты оцинкованным металлическим гофролистом, а потолочная часть подшита пластиковыми панелями (фото 2, 9).

и) Приямки, крыльца: приямки отсутствуют. На входе в здание со стороны северо-западного фасада организовано бетонное крыльцо на три схода, площадка и ступени крыльца обрамлены металлическим уголком (фото 10). Крыльцо со стороны северо-восточного фасада более позднее, кирпичное, площадка и ступени покрыты бетоном (фото 11). Бетонный слой раскрошился, наблюдается выпадение кирпичей из кладки. Площадка входа юго-западного фасада выполнена в уровне отмостки из бетонных плит мозаичного состава (фото 2, 9).

2. Фрагмент юго-западного фасада

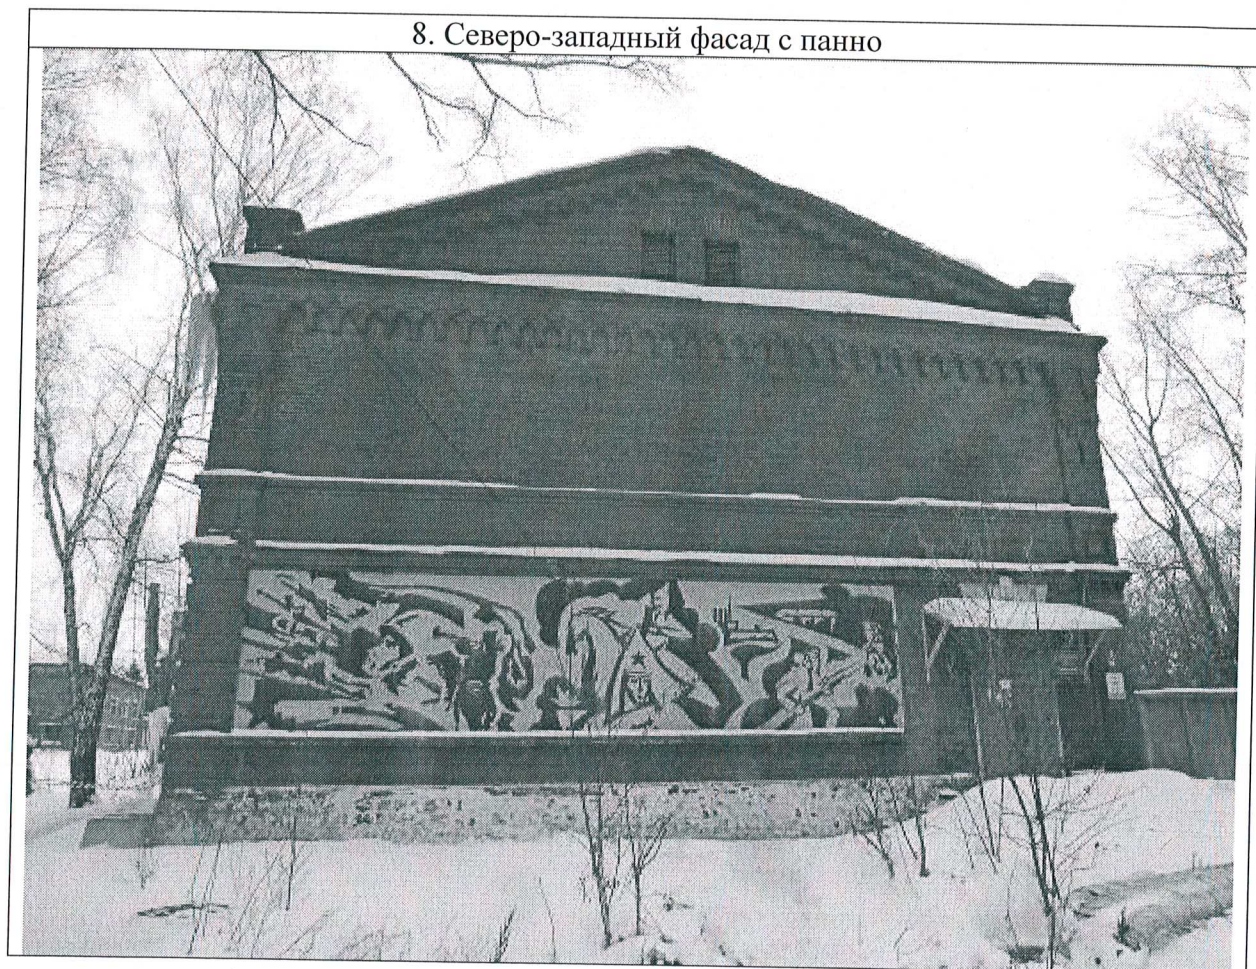
На северо-западном фасаде размещено более позднее панно (фото 8).

На входе в здание со стороны северо-западного фасада организован современный односкатный козырек из профилированного металла (фото 8, 10) (материалы согласования козырьков в архиве НПЦ отсутствуют).

8. Северо-западный фасад с панно

Состояние внешнего декоративного убранства и панно, в целом, удовлетворительное. Требуется восстановление утраченных и выборочная реставрация существующих декоративных элементов.

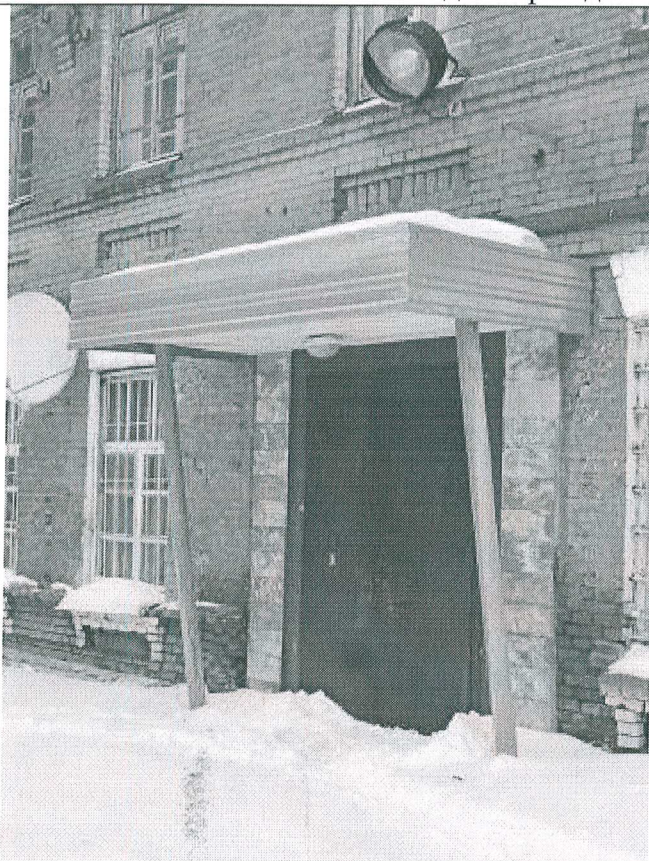
е) Окна и двери: наружные двери современные: на юго-западном фасаде двупольная, с глухой верхней фрамугой, металлическая с полимерным покрытием (фото 9); на северо-западном фасаде двупольная с глухой верхней фрамугой, металлическая, обшитая деревянной рейкой (фото 10); на северо-восточном фасаде однопольная деревянная, обшитая деревянной рейкой (фото 11).

4.6. На северо-восточном и юго-западном фасадах обустроены два современных крыльца (фото 9, 11).

4.7. На северо-западном и на юго-западном фасадах установлены современные козырьки (фото 9, 10).

9. Входной блок на юго-западном фасаде

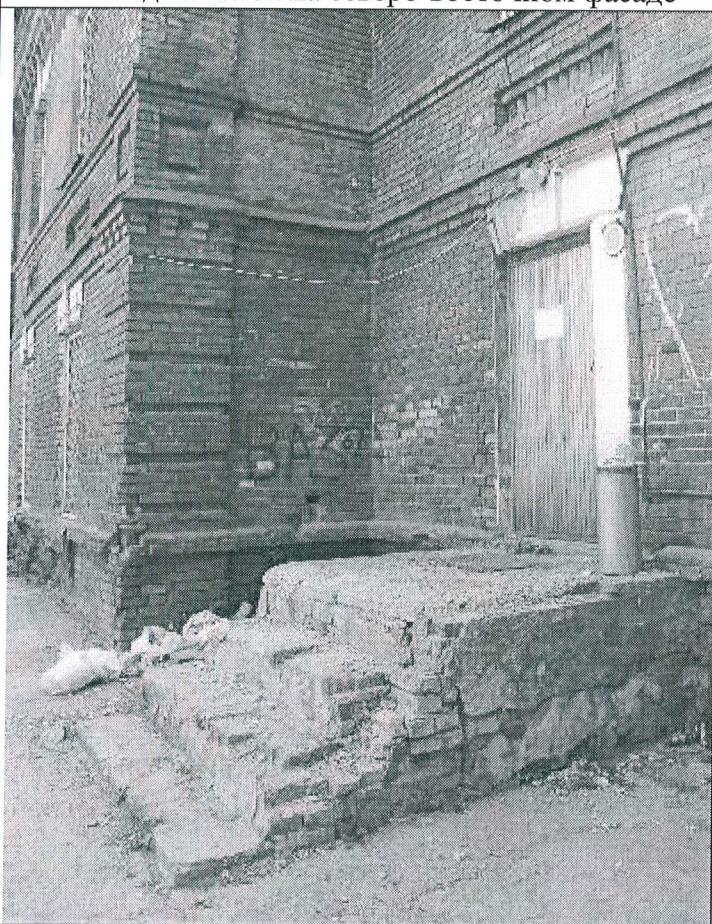
г) Стены: наружные стены выполнены из керамического полнотелого кирпича с расшивкой швов валиком, позднее были выкрашены в цвет кирпича, наблюдается отпадение окрасочного слоя, трещины на северо-восточном фасаде, на юго-западном фасаде вертикальная трещина на всю высоту здания, повреждение замкового камня оконной перемычки, выветривание швов, выкрашивание и выпадение отдельных кирпичей из кладки стен и оконных перемычек, сколы кирпичей на углах здания (фото 11-13, 19, 20, 23).

4.4. Один оконный проем на северо-восточном фасаде преобразован в дверной (фото 11).

11. Входной блок на северо-восточном фасаде

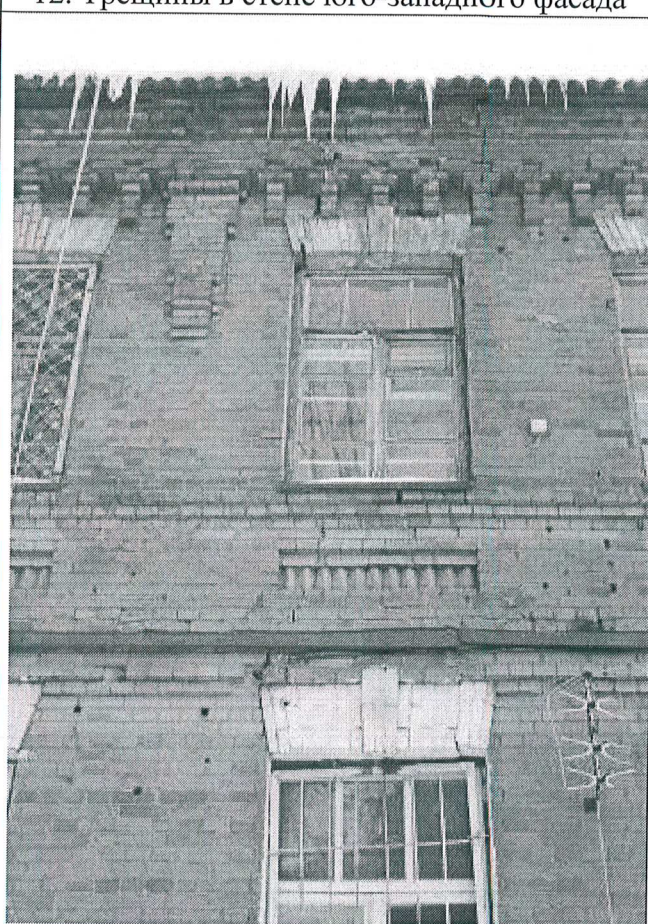
12. Трещины в стене юго-западного фасада

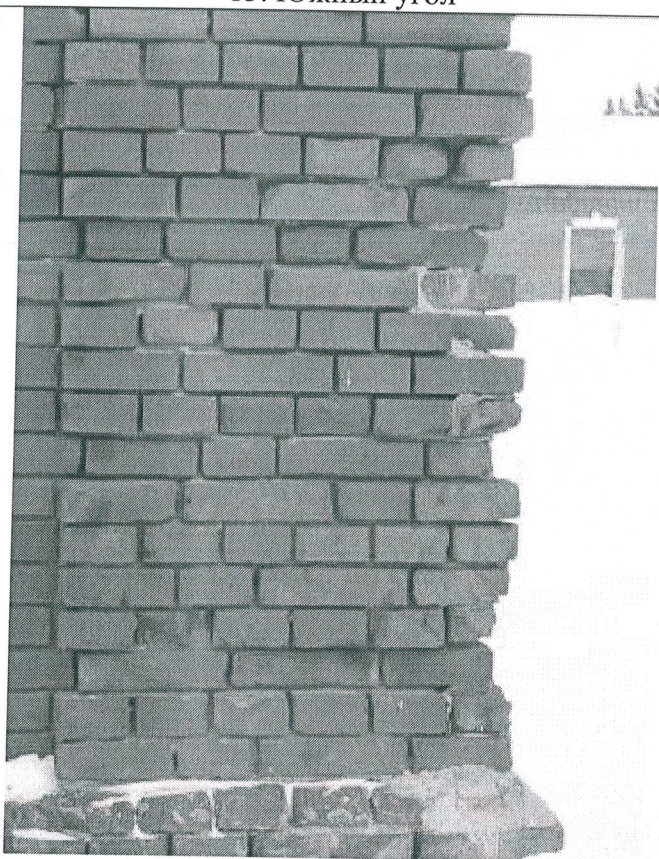
13. Южный угол

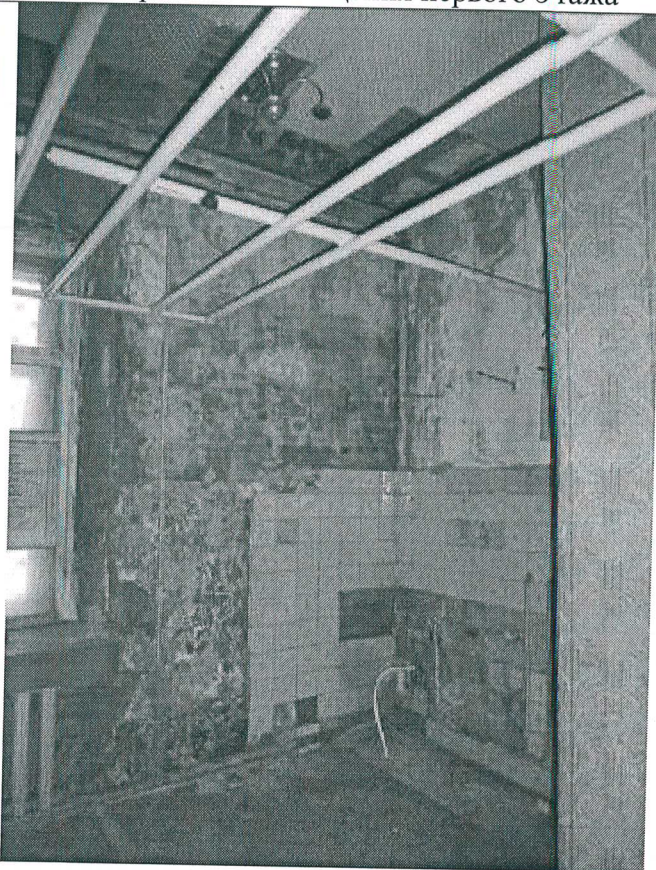
б) Перекрытия (плоские, сводчатые): междуэтажное перекрытие деревянное, плоское; чердачное – деревянное утепленное; в некоторых помещениях (санузлах, лестничной клетке) – кирпичные своды по металлическим балкам, оштукатуренные и побеленные (фото 15, 16, 25, 26). Выполнена отделка потолков подвесными потолками типа «Армстронг» и пластиковыми панелями. На потолках первого этажа в районе санузлов и повсеместно на потолках второго этажа наблюдаются следы протечек, обширные очаги бионалета (фото 14, 25, 26, 28).

г) Стены, их состояние, связи: несущие стены кирпичные, оштукатуренные, окрашены и побелены. Перегородки деревянные каркасно-обшивные, оштукатурены, обшиты гипсокартоном и окрашены, в санузлах – керамическая плитка. На стенах в санузлах первого этажа наблюдаются обширные очаги бионалета (фото 14, 25, 26).

14. Фрагмент помещения первого этажа

Общее состояние перекрытий удовлетворительное, состояние потолка на 2-м этаже и в санузлах первого этажа – неудовлетворительное, требуется выявить и устранить причину образования протечек и бионалета и выполнить ремонт помещений.

Общее состояние стен удовлетворительное. Требуется выявить и устранить причину появления бионалета и выполнить ремонт стен на проблемных участках.

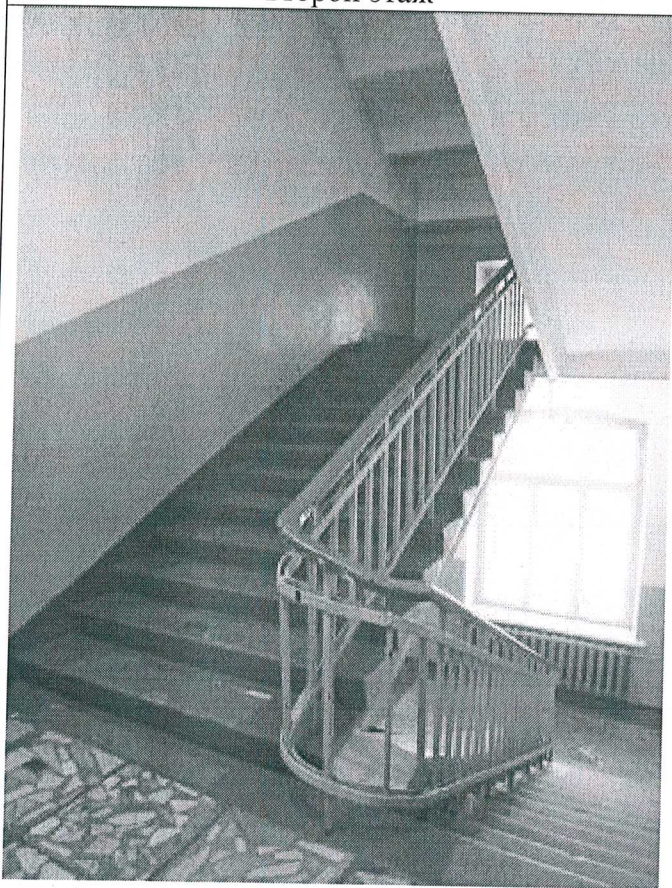
ж) Лестницы: внутренняя лестница первоначальная двухмаршевая с поворотом на 180°, ступени гранитные по металлическим косоурам, снизу оштукатуренные и побеленные. Ограждение маршей металлическое решетчатое, окрашенное масляной краской (фото 15).

15. Фрагмент помещения лестничной клетки, второй этаж

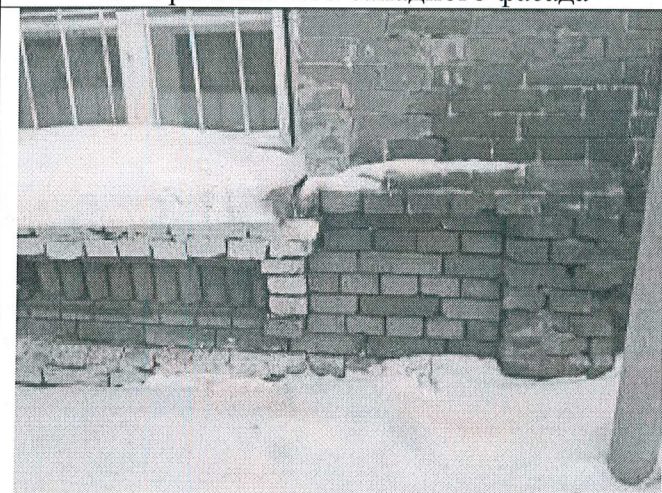
в) Цоколи и отмоксты около них: цоколь выделен из плоскости стены, выполнен в кладке из тесаных гранитных блоков и кирпича под расшивку швов валиком. Позднее был окрашен. Окрасочный слой нарушен. В кладке цоколя местами наблюдаются следующие дефекты: выветривание швов, сколы и выпадение кирпичей из кладки (фото 19, 24).

19. Фрагмент юго-западного фасада

Общее состояние удовлетворительное. Требуется очистить цоколь от окрасочных слоев и выполнить реставрацию кладки, а также выполнить ремонт отмоксты.

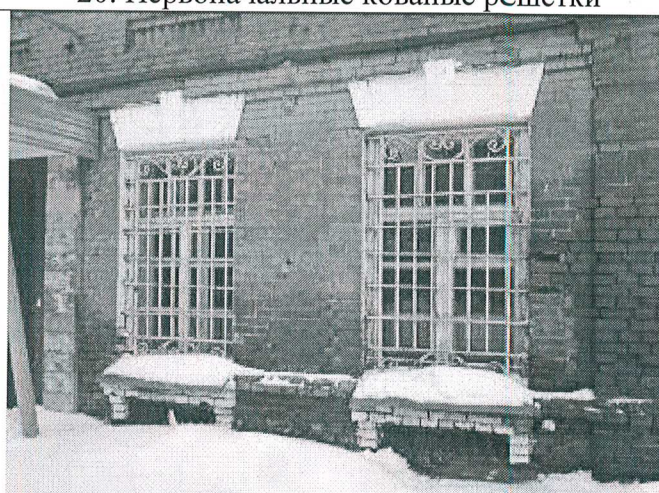
20. Первоначальные кованые решетки

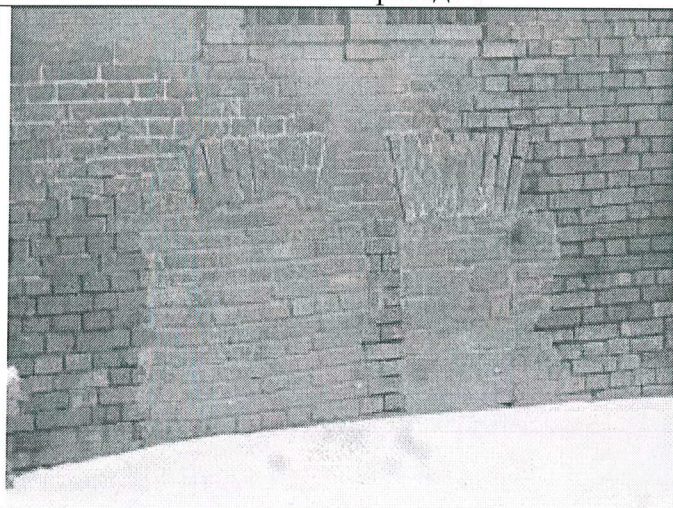
21. Заложенные оконные проемы на юго-восточном фасаде

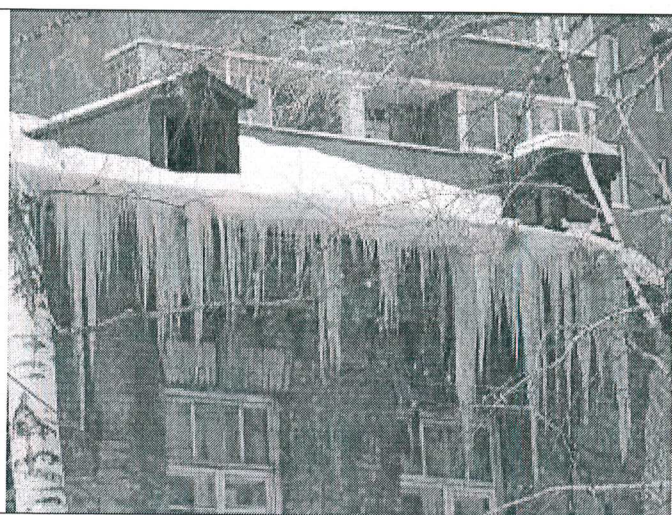
д) Крыша (стропила, обрешетка, кровля, водосточные желоба и трубы): крыша чердачная, двускатная щипцовая. Кровля покрыта волнистыми асбоцементными листами, настеленными на старое металлическое покрытие по деревянной обрешетке и деревянным наслонным стропилам (фото 17, 18). Некоторые фрагменты обрешетки отсутствуют, имеют место дефекты в кровле, приводящие к многочисленным протечкам до первого этажа. На северо-восточном склоне имеется слуховое окно прямоугольной конфигурации с двускатным покрытием из листового металла (фото 22), жалюзийные решетки в оконном проеме отсутствуют.

22. Слуховое окно на северо-восточном скате

Общее состояние крыши неудовлетворительное. Требуется выполнить выборочный ремонт элементов крыши, заменить кровельное покрытие на листовое металлическое фальцевое, заменить металлические фартуки на аттике, междуэтажных тягах, парапетных стенах и столбиках, заменить покрытие слухового окна и установить жалюзийные решетки в проеме, восстановить организованный водосток, выполнить ревизию чердачного перекрытия на предмет тепло- и пароизоляции и устранить все дефекты.

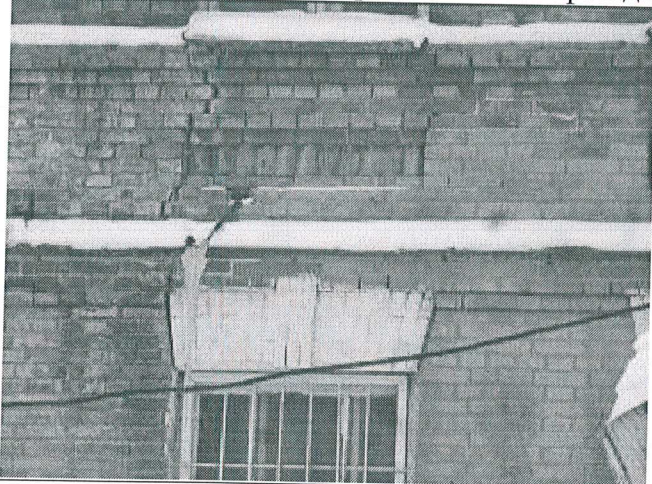
23. Трещина в стене северо-восточного фасада

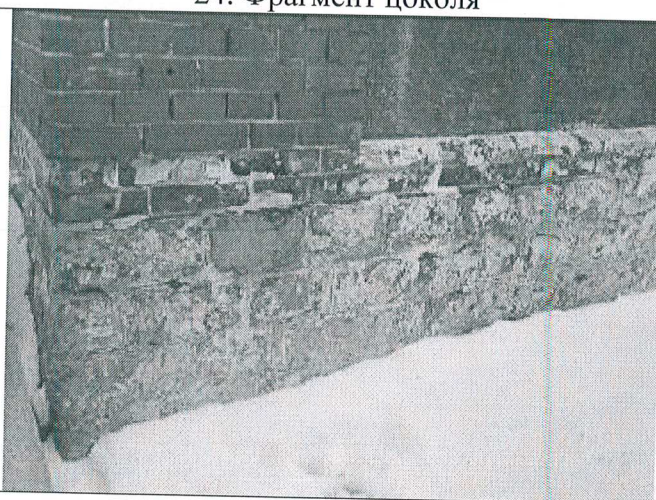
24. Фрагмент цоколя

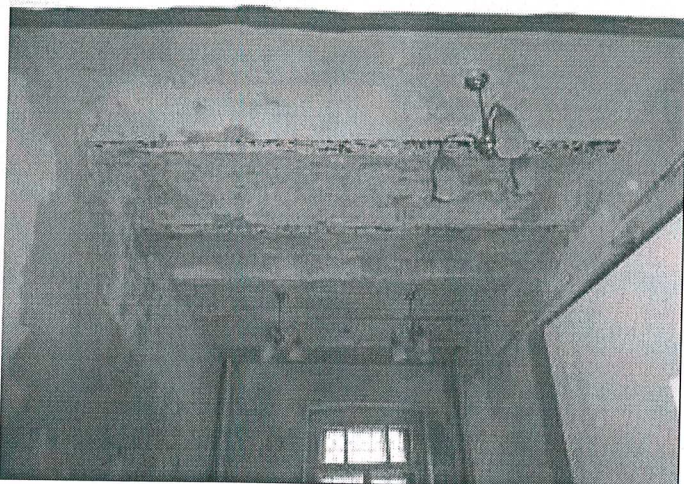
25. Фрагмент интерьера первого этажа

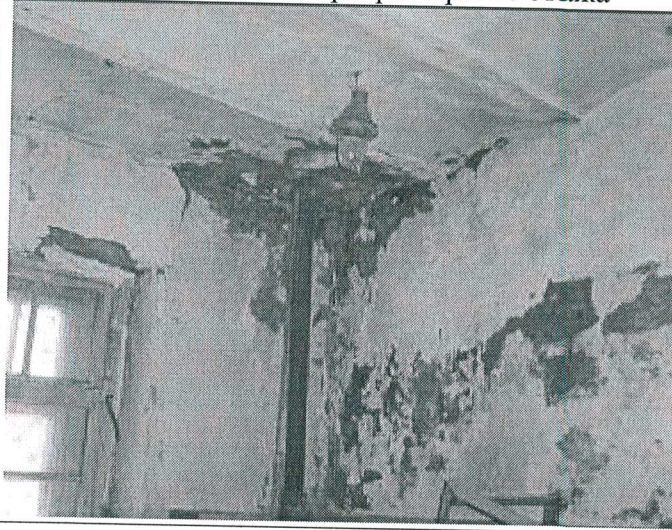
26. Фрагмент интерьера первого этажа

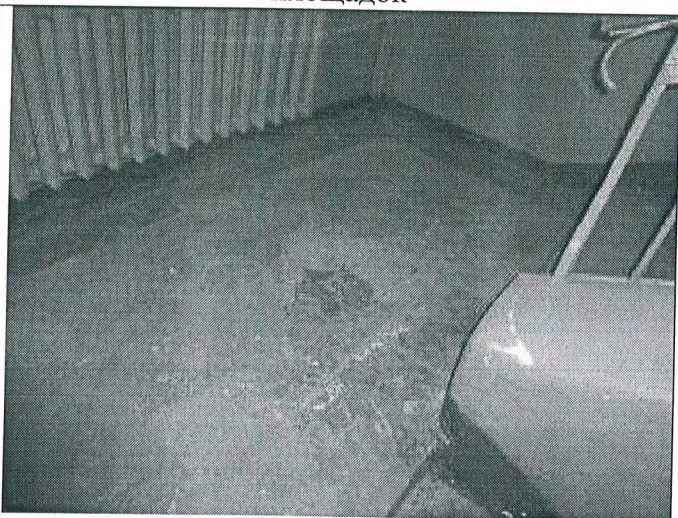
в) Полы: дощатые по лагам, покрыты линолеумом, в санузлах облицованы керамической плиткой. Лестничные площадки имеют покрытие бетоном и мозаичным бетоном, наблюдаются выбоины в бетонном покрытии (фото 27).

27. Дефекты бетонного покрытия лестничных площадок

Общее состояние полов удовлетворительное, требуется выполнить ремонт бетонного покрытия площадок.

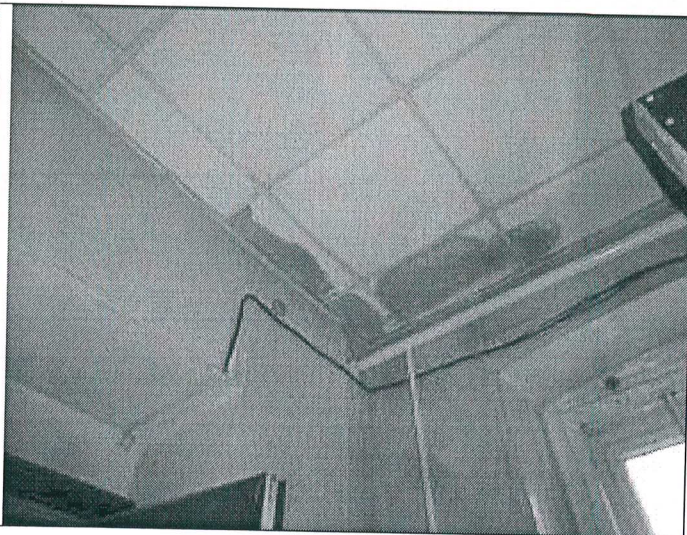
28. Следы протечек на потолках второго этажа
