## А К Т

**технического состояния объекта культурного наследия регионального значения  
«Военный городок. Комплекс зданий военного ведомства. Канцелярия и гауптвахта для  
младших чинов», расположенного по адресу:**

**г. Новосибирск, Октябрьский район, территория Военного городка, объект № 22,  
включённого в единый государственный реестр объектов культурного наследия  
(памятников истории и культуры) народов Российской Федерации (далее – Реестр)  
по состоянию на 01.12.2016**

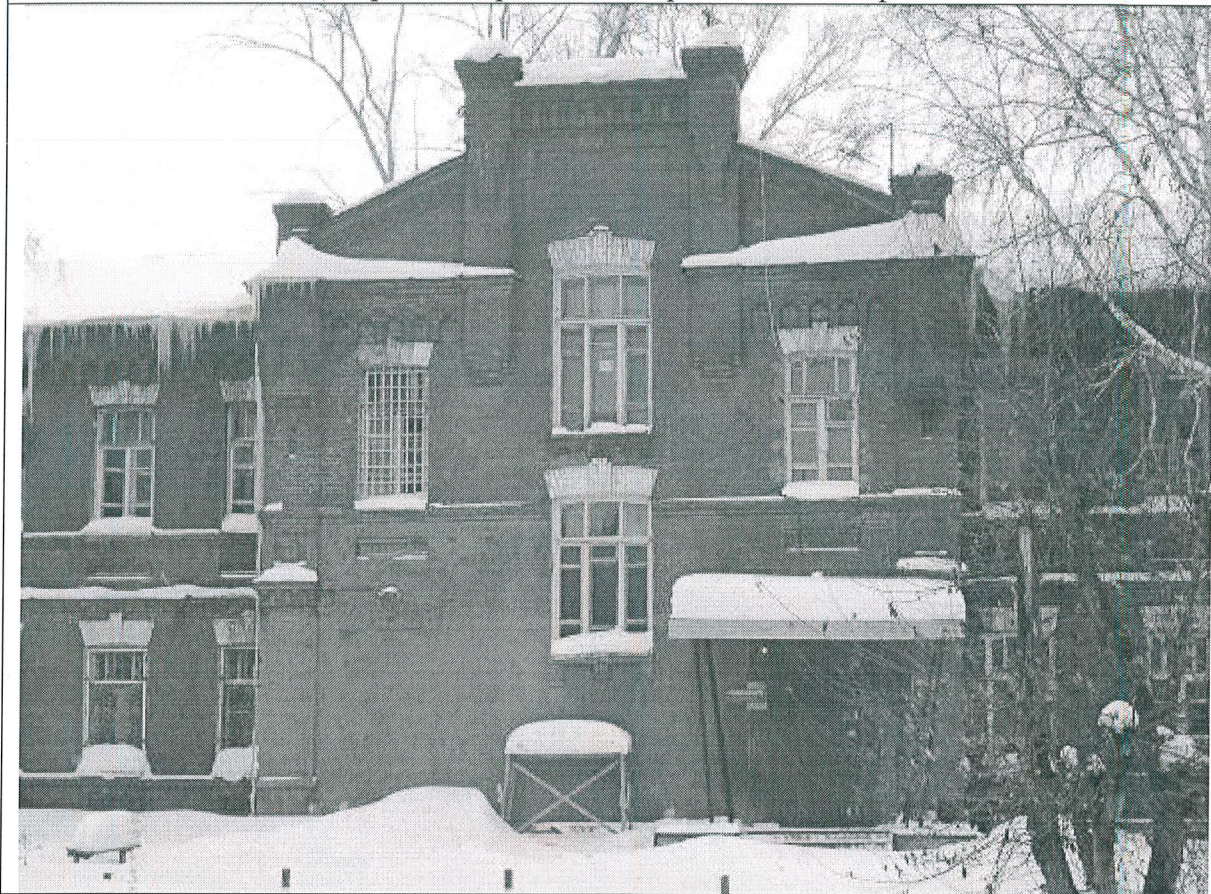
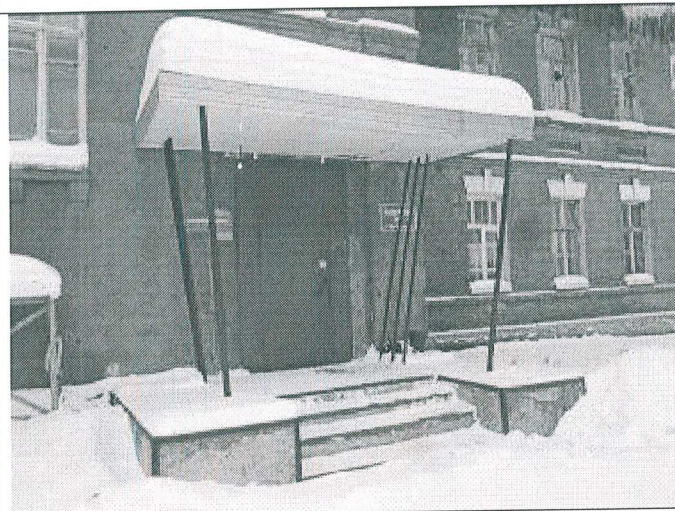
з) Балконы, козырьки: балконы отсутствуют. На главном входе в здание организован современный козырек на наклонных металлических опорах круглого сечения (фото 1, 10), снизу подшит пластиковыми панелями, облицовка боковин и кровельное покрытие козырька выполнены из оцинкованного стального профлиста (материалы согласования в установленном порядке в архиве НПЦ отсутствуют).

и) Приемки, крыльца: приемки отсутствуют. На главном входе в здание организовано бетонное крыльцо (фото 1, 10). Площадка и ступени бетонные, оштукатуренные, обрамлены металлическим уголком. Отделочный слой имеет частичное отпадение.

Общее состояние удовлетворительное, требуется ремонт крыльца.

е) Окна и двери: наружные двери современные: на главном входе в здание – однопольная, с глухой фрамугой, металлическая с полимерным покрытием (фото 1, 10). На входе в здание со стороны юго-западного фасада – двупольная металлическая дверь (материалы согласования в установленном порядке в архиве НПЦ отсутствуют).

| №№ п/п | Требования к содержанию и использованию объекта культурного наследия | Сроки выполнения | Примечание |
|---|---|---|---|
| 1 | Демонтировать козырек на главном входе, не согласованный в установленном порядке. | Декабрь 2017 | |

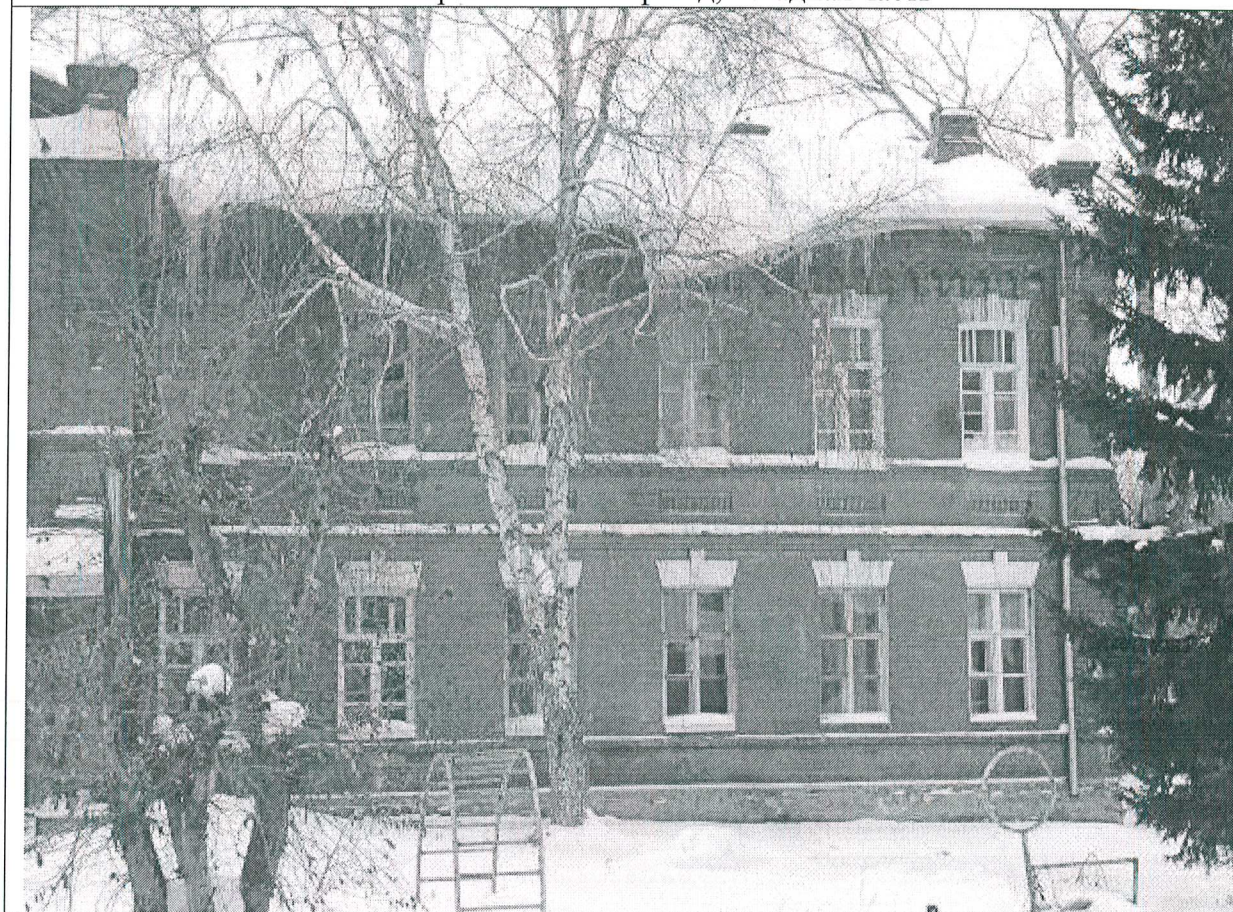
Водосток наружный, организованный: водосточные трубы из оцинкованной стали, установлены с отступлением от первоначального местоположения (местами на кладке сохранились первоначальные ухваты труб), одна водосточная труба сломана (фото 2), на некоторых стояках отсутствуют отметы. На крыше здания сохранилась часть дымоходных кирпичных труб, в настоящее время не функционирующих (фото 11-13). Верхние ряды кладки подвержены разрушению.

2. Северо-восточный фасад, западная часть

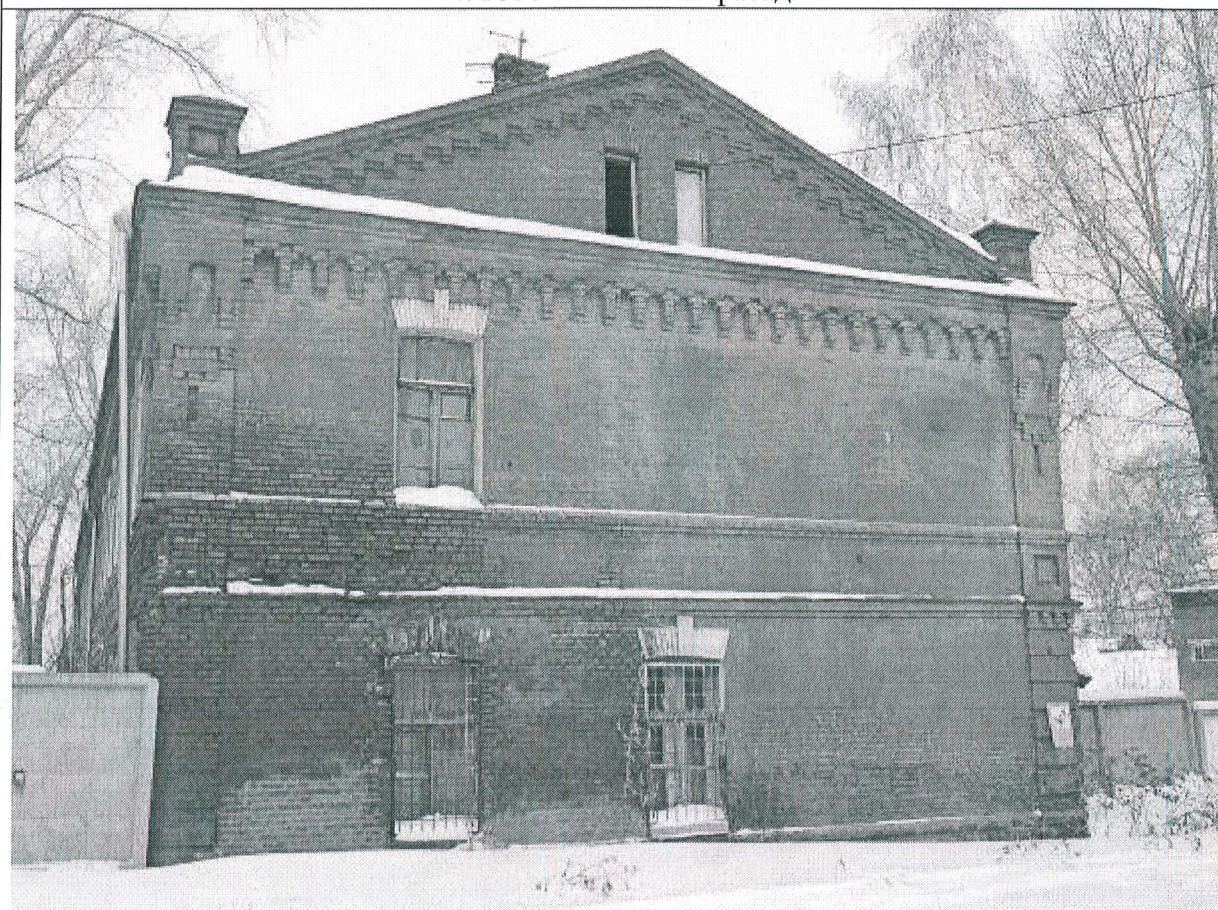
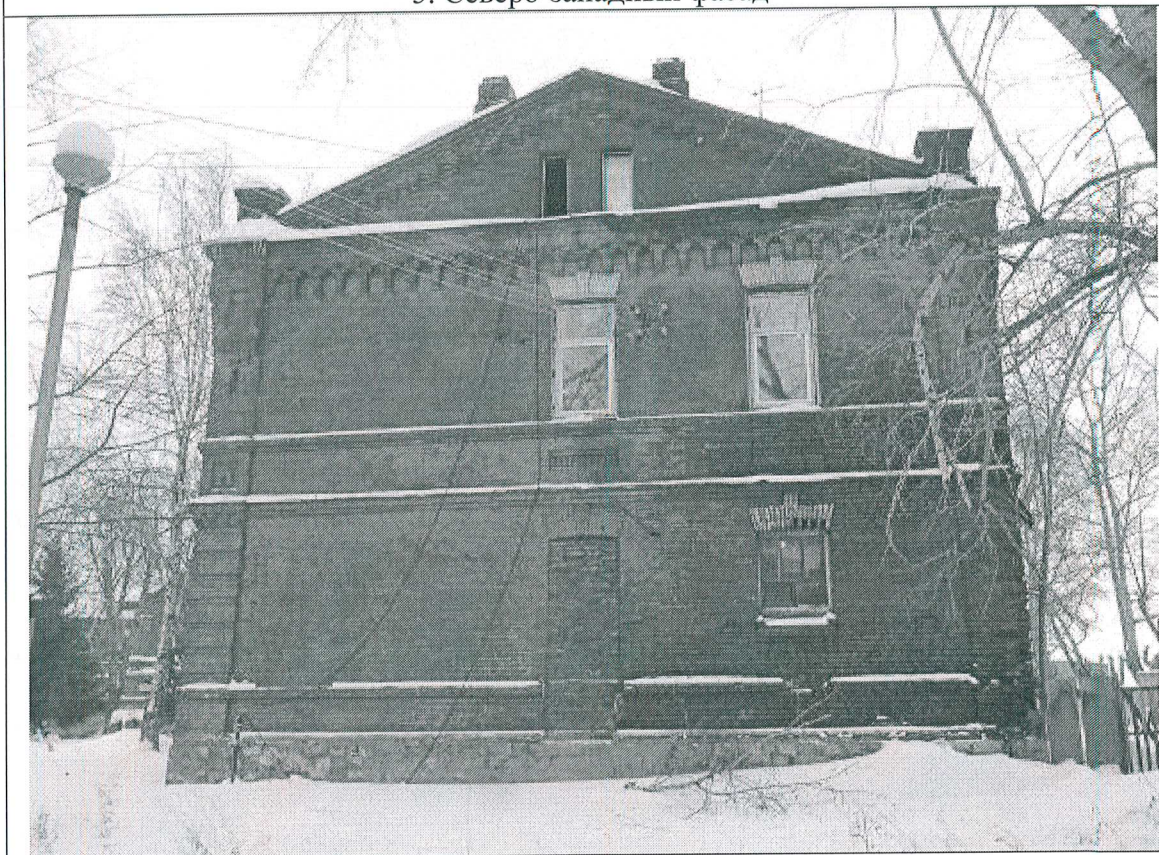
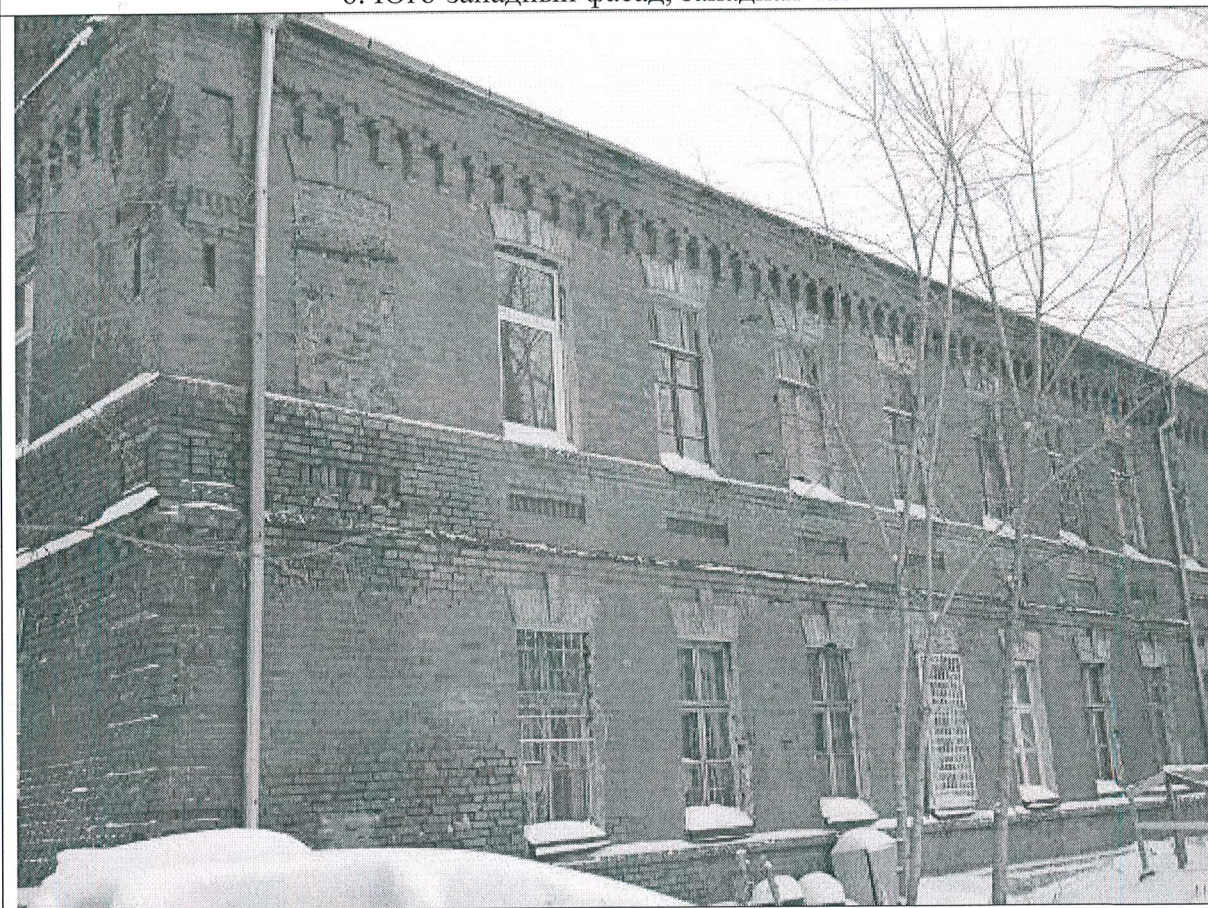
Наблюдается значительная эрозия кладки и высолы в районе санузлов (фото 4-6, 15), местами выветривание швов. Подвержены разрушению участки стен под вышедшими из строя подоконными сливами. На отдельных участках просматриваются трещины в стенах здания.

Общее состояние стен удовлетворительное. Требуется очистить стены от штукатурного и окрасочного слоев и произвести реставрацию кирпичной кладки.

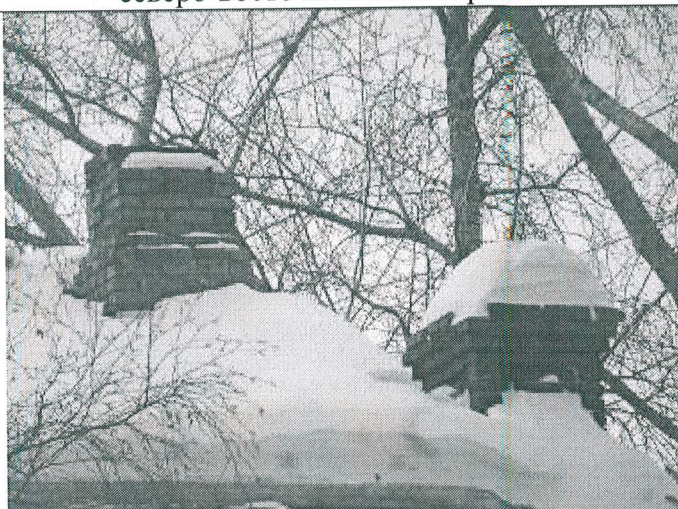
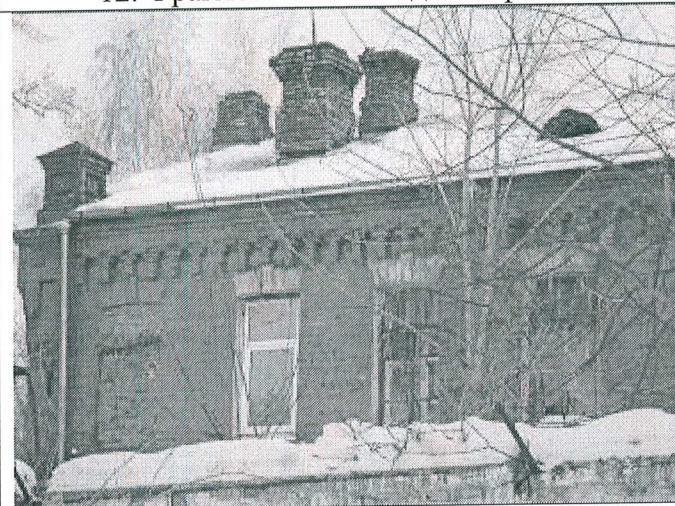
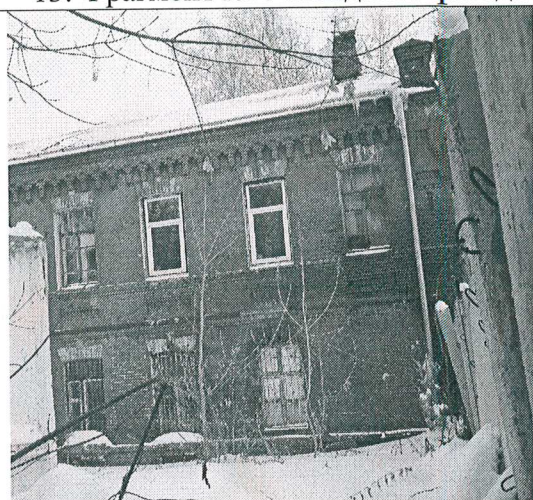
Общее состояние крыши удовлетворительное. Требуется выполнить ремонт кровельного покрытия, установить водосточные трубы в первоначальное местоположение и восстановить отсутствующие элементы водостока, установить (заменить) жалюзийные решетки в проемах слуховых окон и выполнить реставрацию дымовых труб.

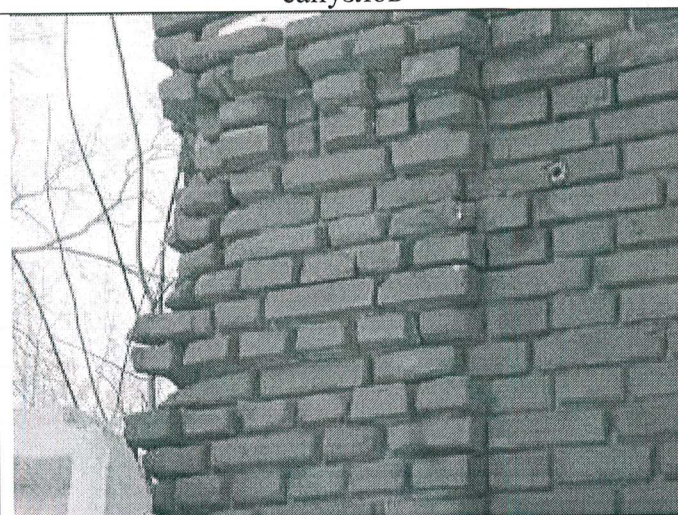
15. Дефекты кирпичной кладки стены в области санузлов

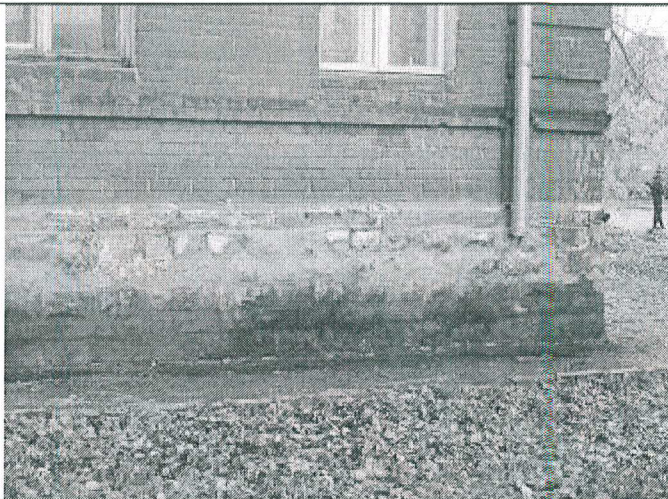
- в) Цоколи и отмостки около них: цоколь выделен из плоскости стены, выполнен в кладке из тесаных гранитных блоков, позднее был окрашен (фото 17). Окрасочный слой нарушен. В кладке цоколя местами наблюдаются следующие дефекты: выветривание швов, сколы.

Общее состояние цоколя удовлетворительное, отмостки – неудовлетворительное. Требуется очистить цоколь от окрасочных слоев, выполнить реставрацию кладки и восстановить отмостку.

17. Фрагмент северо-восточного фасада

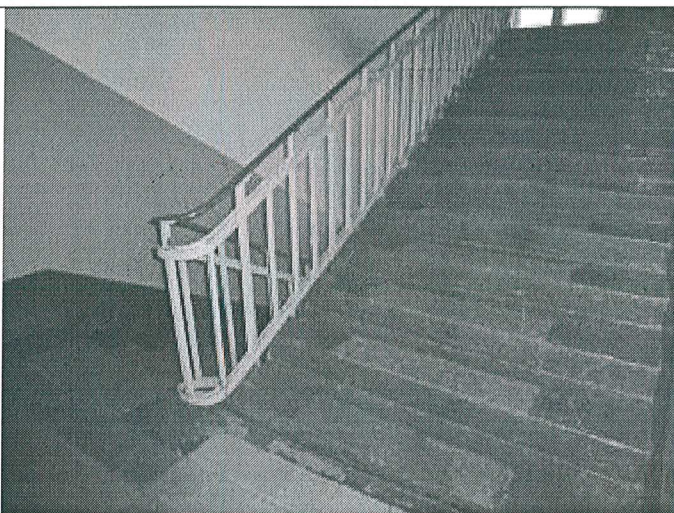
ж) Лестницы: внутренняя лестница двухмаршевая с поворотом на 180<sup>0</sup>, ступени гранитные по металлическим косоурам (фото 18), снизу оштукатуренные и побеленные. Ступени имеют сколы и стертости в ходовых местах. Ограждение маршей металлическое решетчатое, окрашенное масляной краской, деревянный поручень утрачен.

Общее состояние лестницы удовлетворительное, требуется восстановить утраченный деревянный поручень и выполнить ремонт ступеней.

18. Фрагмент интерьера лестничной клетки

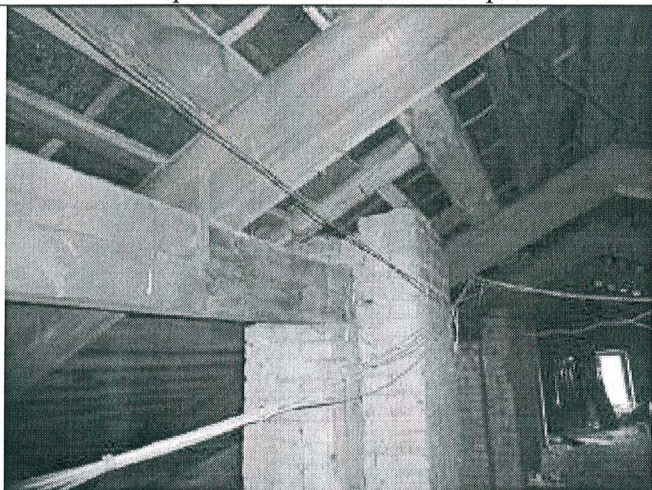
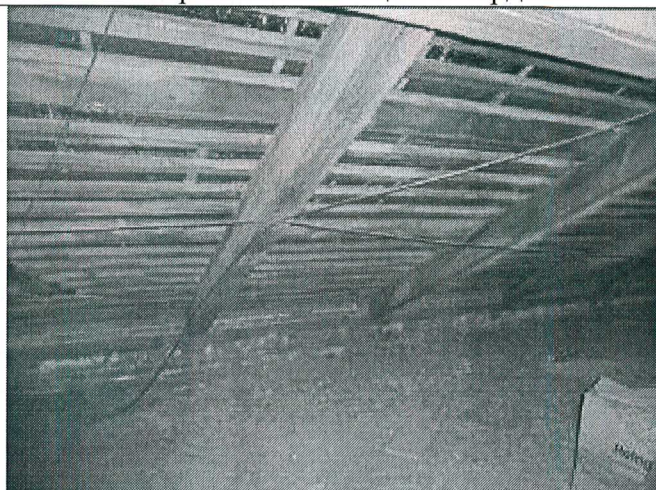
д) Крыша (стропила, обрешетка, кровля, водосточные желоба и трубы): крыша чердачная, двускатная, щипцовая, покрыта волнистым асбоцементным листом и оцинкованным стальным листом по деревянной обрешетке и деревянным стропилам (фото 20, 21). По верху аттика, парапетных столбиков и межэтажных тяг установлены фартуки из черного листового металла, некоторые участки которого утрачены, некоторые деформированы и повреждены коррозией.

20. Фрагмент помещения чердака
