## **А К Т**

**технического состояния объекта культурного наследия регионального значения  
«Военный городок. Комплекс зданий военного ведомства. Склад», расположенного  
по адресу: г. Новосибирск, Октябрьский район, территория Военного городка, объект № 29,  
включённого в единый государственный реестр объектов культурного наследия  
(памятников истории и культуры) народов Российской Федерации (далее – Реестр),  
по состоянию на 03. 12. 2015 г.**

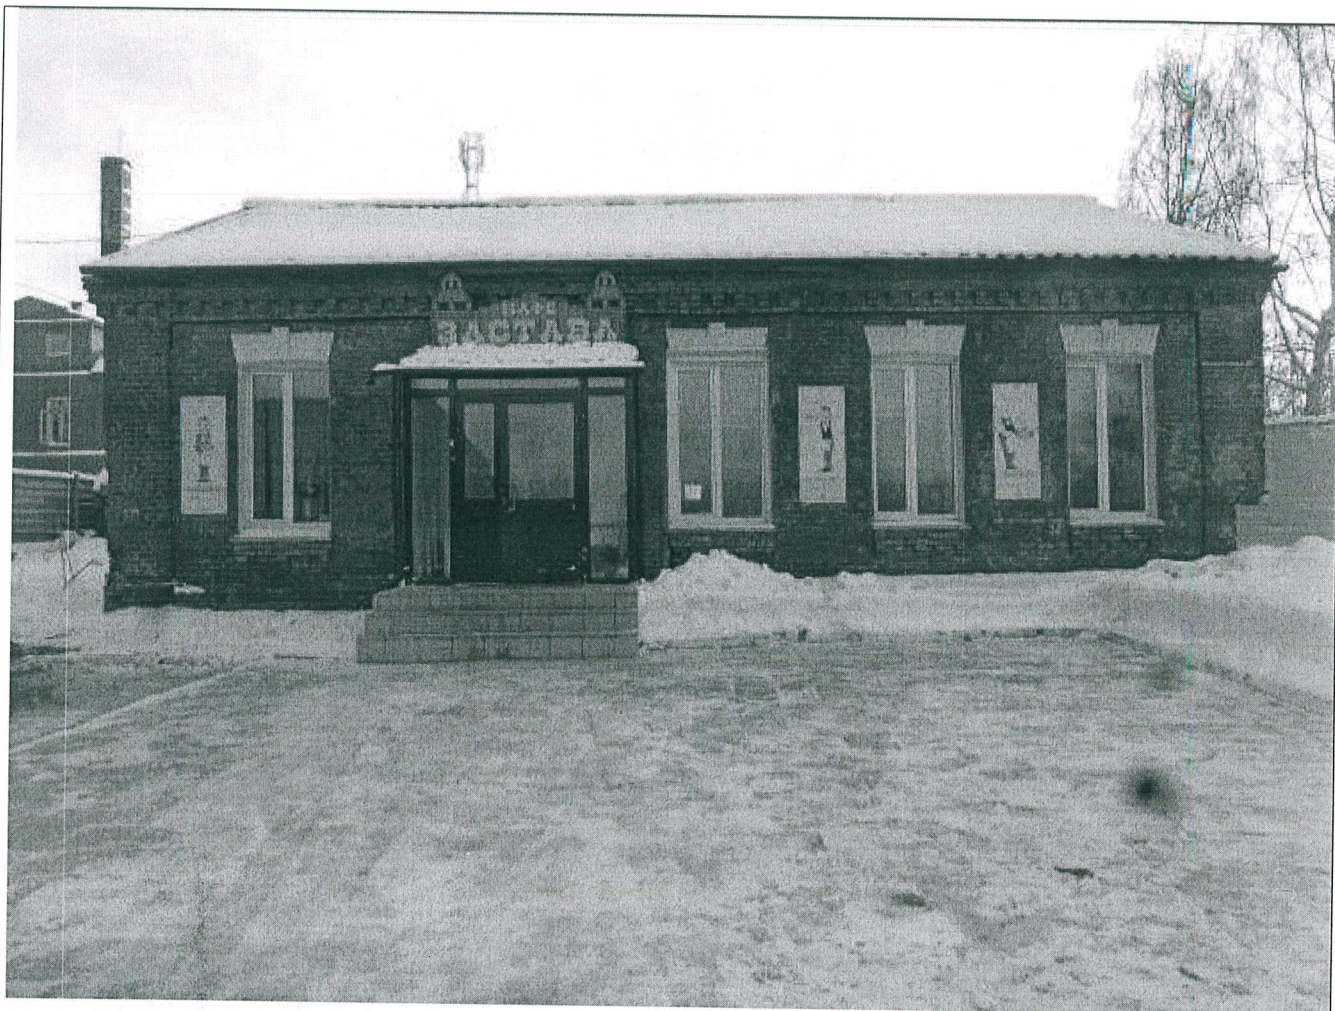
д) крыша (стропила, обрешетка, кровля, водосточные желоба и трубы): Крыша чердачная, двускатная, щипцовая с современным кровельным покрытием из листовой металлочерепицы с полимерной окраской по деревянной обрешетке и деревянным стропилам. Геометрия кровли изменена: скаты имеют разный уклон после подведения под общую кровлю пристроя на дворовом фасаде (материалы согласования в установленном порядке в архиве НПЦ отсутствуют). В 2006 г. было зафиксировано значительное провисание конька, на дату осмотра наблюдается незначительное отклонение от нормативного положения (фото 1): сведения о проведении работ по восстановлению стропильной системы в архиве НПЦ отсутствуют.

Главный северо-западный фасад (фото 1) ритмично делится вертикальными прямоугольными окнами с лучковой перемычкой и замковым камнем. Подоконные карнизы поддерживаются тремя ступенчатыми кронштейнами, между которыми расположены сухарики. Северо-восточный торцевой фасад (фото 5) завершается треугольным фронтоном с вертикальным чердачным окном с лучковой перемычкой и ступенчатыми сухариками, располагающимися параллельно скату крыши. В габаритах первого этажа там, где находилось прямоугольное вертикальное окно, сохранилась лучковая перемычка с замковым камнем.

Наблюдаются окрашенные элементы кирпичного декора (фото 1), локальные дефекты декоративного убранства (фото 9): разрушение декора в подоконных зонах некоторых оконных проемов, утраты фрагментов цокольного пояса. Состояние отдельных элементов внешнего декоративного убранства - неудовлетворительное. Требуется проведение ремонтно-реставрационных работ для кирпичной кладки по проекту, согласованному Управлением.

4.5. В сохранившихся (на главном фасаде) оконных проемах утрачены первоначальные деревянные двустворчатые окна с фрамугами: в 2008 г. установлены изделия из профиля ПВХ со стеклопакетом (фото 1) без сохранения первоначального рисунка переплетов (материалы согласования в установленном порядке в архиве НПЦ отсутствуют);

4.8. На главном фасаде Памятника размещены рекламные конструкции: над входом на щите и в простенках – на плакатах (фото 1, 10): материалы согласования в установленном порядке в архиве НПЦ отсутствуют.

1. Вид главного (северо-западного) фасада.

Общее состояние элементов кровли - удовлетворительное. Исторический облик крыши утрачен. Требуется выполнить ревизию стропильной системы, восстановить первоначальную геометрию кровли, утраченные элементы крыши (включая слуховые окна) и систему наружного организованного водостока.

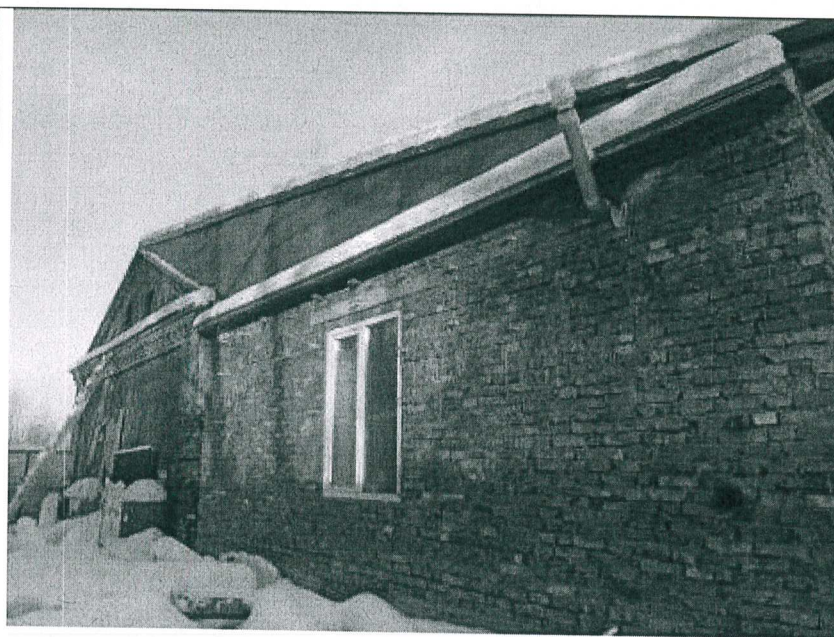
Юго-западный торцевой фасад (фото 2) завершается треугольным фронтоном с двумя вертикальными чердачными окнами с лучковой перемычкой и ступенчатыми сухариками, располагающимися параллельно скату крыши. На плоскости стены сохранились следы закладки позднего прямоугольного дверного проема больших габаритов (или проема ворот). Завершающий плоскости фасадов карниз небольшого выноса декорирован ступенчатыми сухариками. Углы здания закреплены простыми лопатками. На междуэтажных карнизах торцевых фасадов по верху выполнены защитные металлические свесы из оцинкованной стали и окрашенного металла: имеются утраченные элементы, на незащищенных участках наблюдаются биопоражения (в том числе поросль). Оформление юго-восточного фасада осмотру недоступно: в 2014 г. возведен пристрой из кирпича в габаритах дворового фасада.

-в 2013 году к юго-восточному (дворовому) фасаду Памятника выполнена пристройка в габаритах первого этажа: материалы согласования в установленном порядке в архиве НПЦ отсутствуют (фото 2, 4): элементы фасада для осмотра недоступны.

2. Общий вид юго-западного фасада.

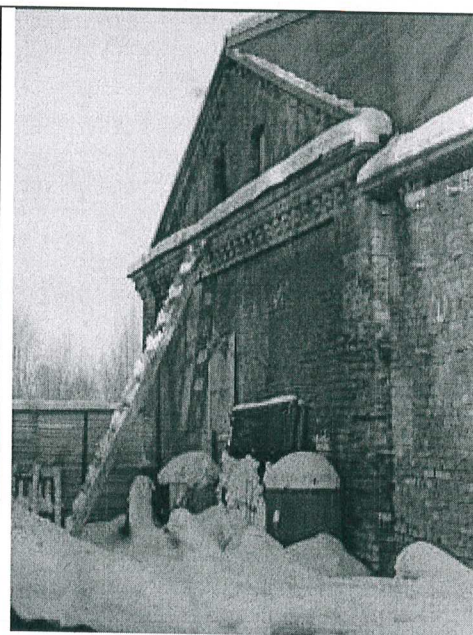
3. Вид исторического юго-западного фасада.

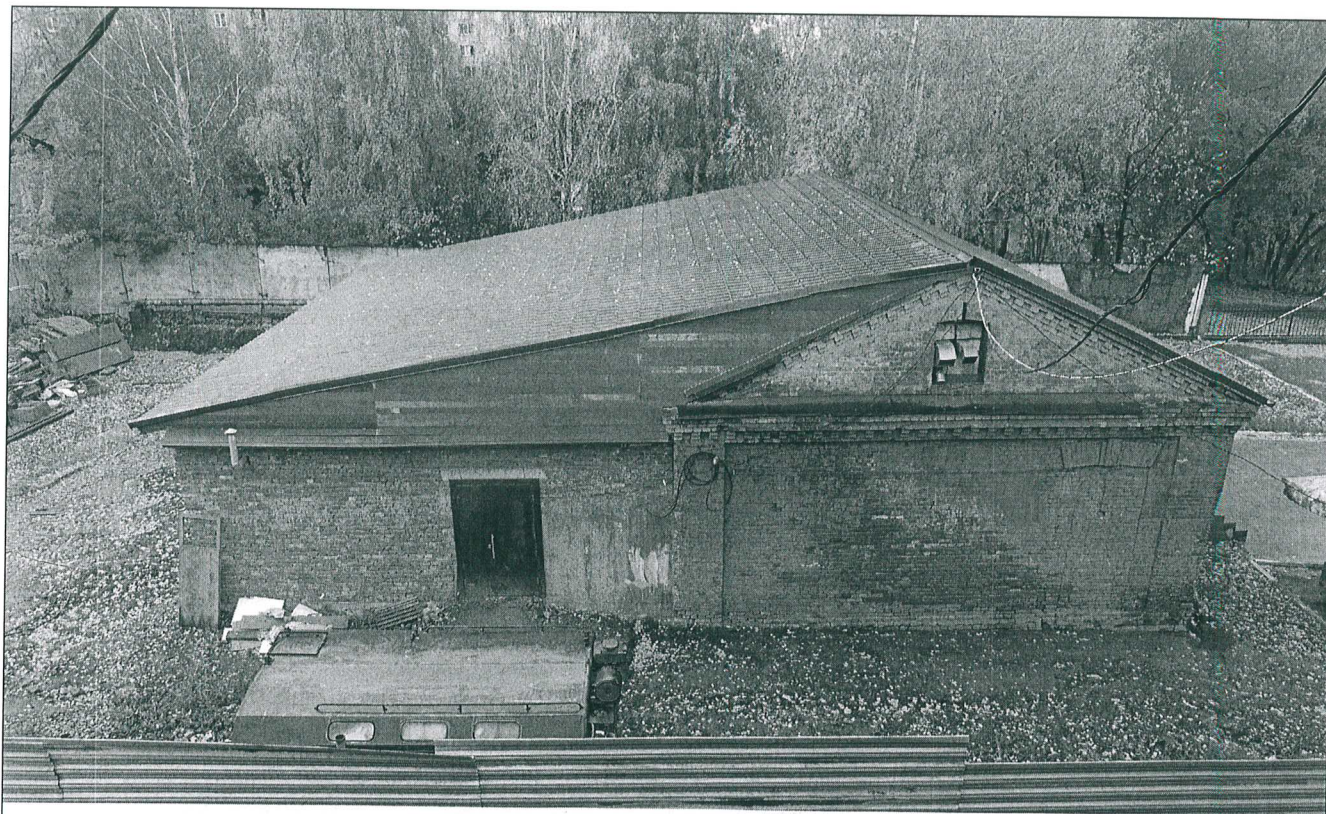
в) цоколи и отмостки около них: цоколь выделен из плоскости стены, выполнен в кладке из тесаных гранитных блоков и кирпича. В результате увеличения высоты культурного слоя (фото 4) большая часть поверхностей цоколя стала не доступна для осмотра. Состояние осматриваемых участков цоколя (на главном северо-западном и северо-восточном фасадах) удовлетворительное.

4.2. Утрачена первоначальная металлическая, фальцевая кровля (дата не установлена - до постановления на государственную охрану Памятника как объект культурного наследия), в 2008 г. шиферная кровля заменена на покрытие из металлочерепицы с полимерной окраской: материалы согласования в установленном порядке в архиве НПЦ отсутствуют (фото 4).

4. Общий вид северо-восточного фасада.

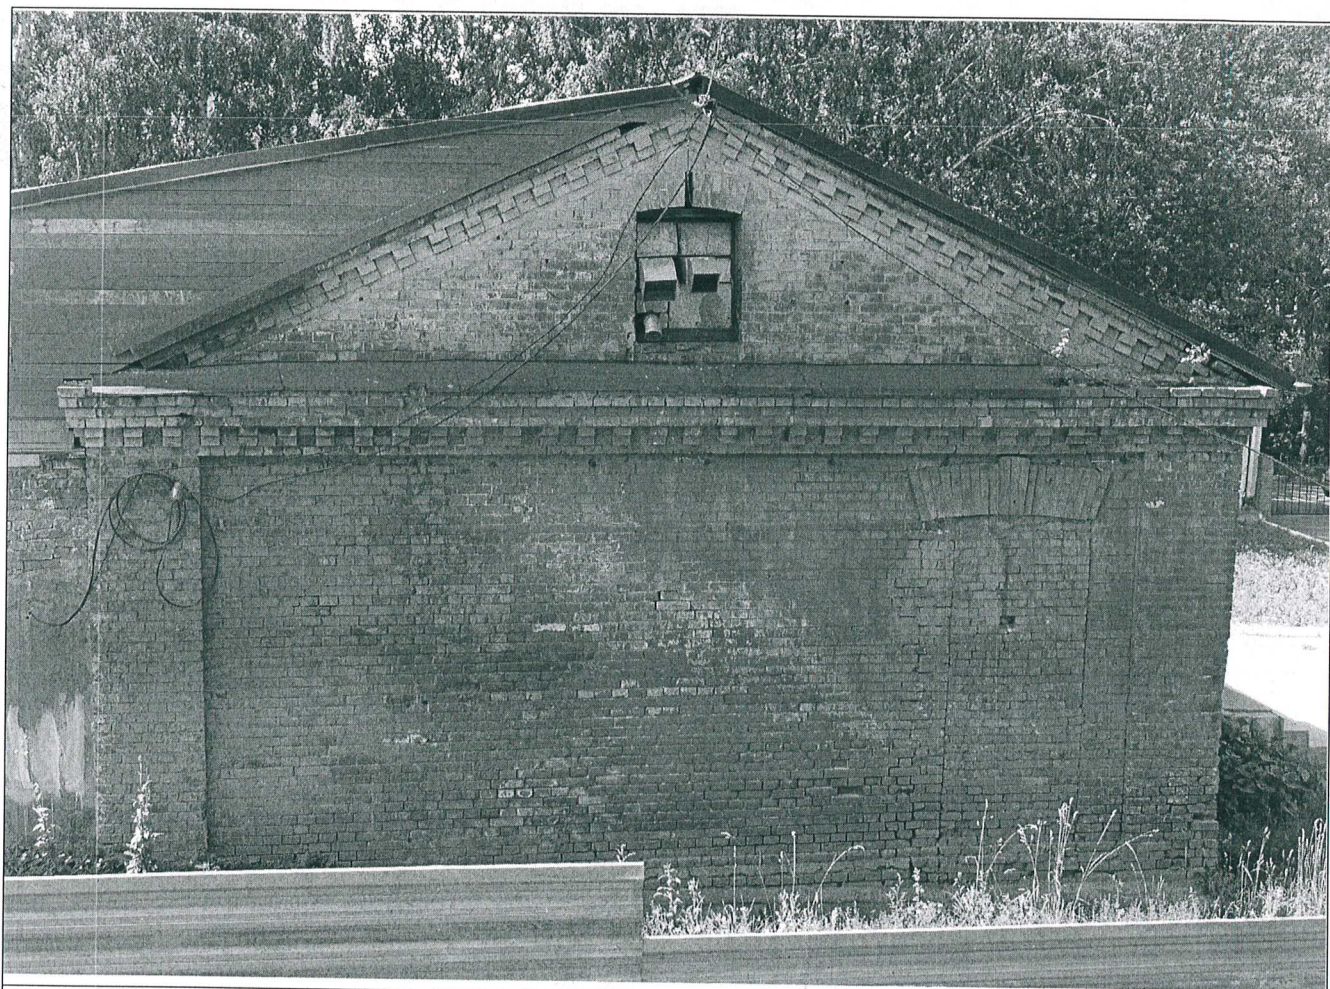
4.6. Утрачены слуховые окна криволинейного очертания (по одному на каждом скате крыши) при замене кровельного покрытия в 2008 г.; на торцевых фасадах в сохранившихся чердачных окнах утрачены первоначальные элементы заполнения проемов, проем чердачного окна на северо- восточном фасаде используется в качестве технологического для размещения вентоборудования (фото 5): материалы согласования в установленном порядке в архиве НПЦ отсутствуют.

5. Вид исторического северо-восточного фасада.

Требуется восстановить заполнение проемов чердачных окон в соответствии с проектной документацией, согласованной в установленном порядке.

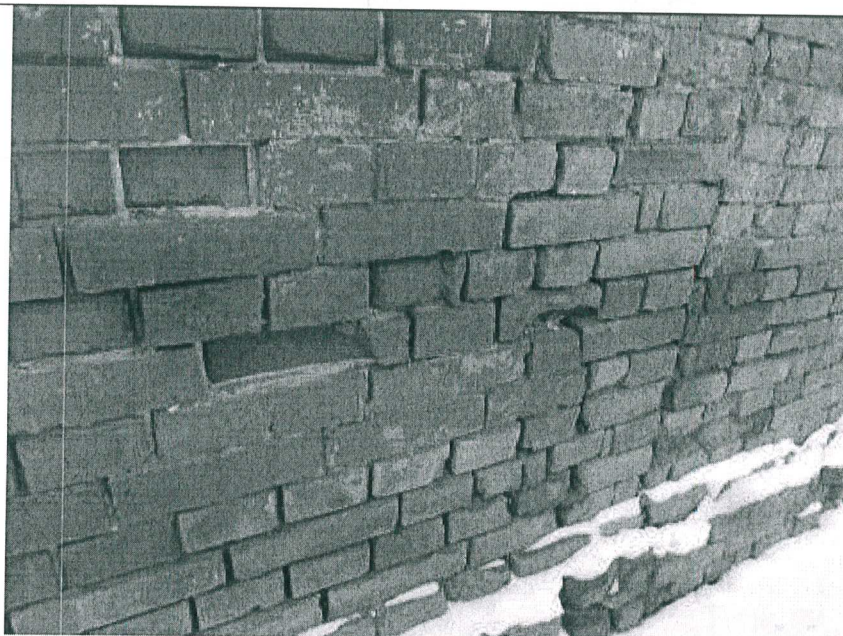
г) стены: наружные стены выполнены из красного кирпича (размерами 270x135x65 мм) с расшивкой швов валиком. На дату осмотра зафиксированы следы окрасочных слоев на трех исторических фасадах Памятника. Наблюдаются локальные дефекты наружной версты кирпичной кладки (фото 6, 7): выветривание швов, сколы, эрозия и выпадение отдельных кирпичей, разрушения в зоне подоконных сливов и на углах здания. Особенно неблагоприятные участки кладки наблюдаются на торцевом юго-западном фасаде (вымывание раствора из швов и разрушение кирпичей на значительной площади поверхности). Внешний вид поверхностей – неудовлетворительный. Общее состояние стен – удовлетворительное. Требуется:

6. Фрагмент северо-восточного фасада. Эрозия кладки.

- демонтировать пристрой, возведенный без согласования в установленном порядке;
- проведение комплекса ремонтно-реставрационных работ по кирпичной кладке по проекту, согласованному Управлением.

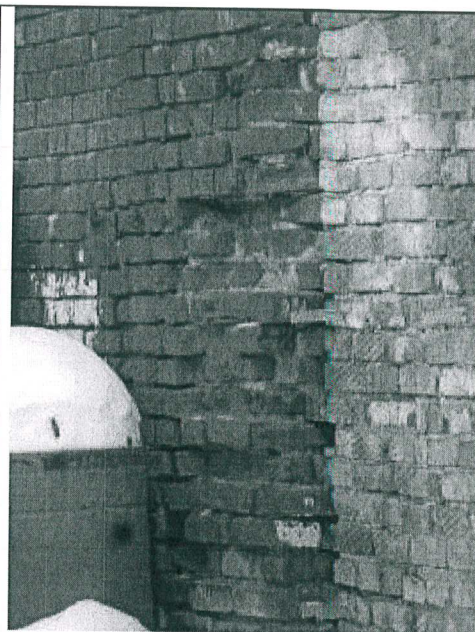
7. Фрагмент юго-западного фасада. Эрозия кладки.

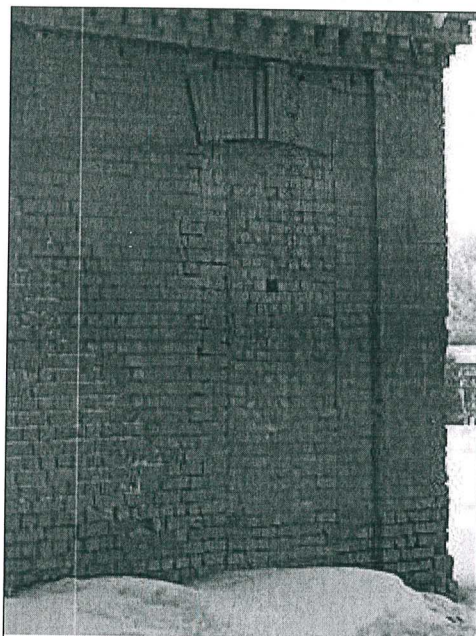
на остальных фасадах некоторые первоначальные оконные проемы были в разное время реконструированы в дверные (дата не установлена - до постановления на государственную охрану Памятника как объект культурного наследия), которые позднее также были заложены кирпичем (фото 8, 13, 14); в подоконных зонах таких проемов утрачено декоративное убранство.

8. Фрагмент северо-восточного фасада.  
Утраченный оконный проем.

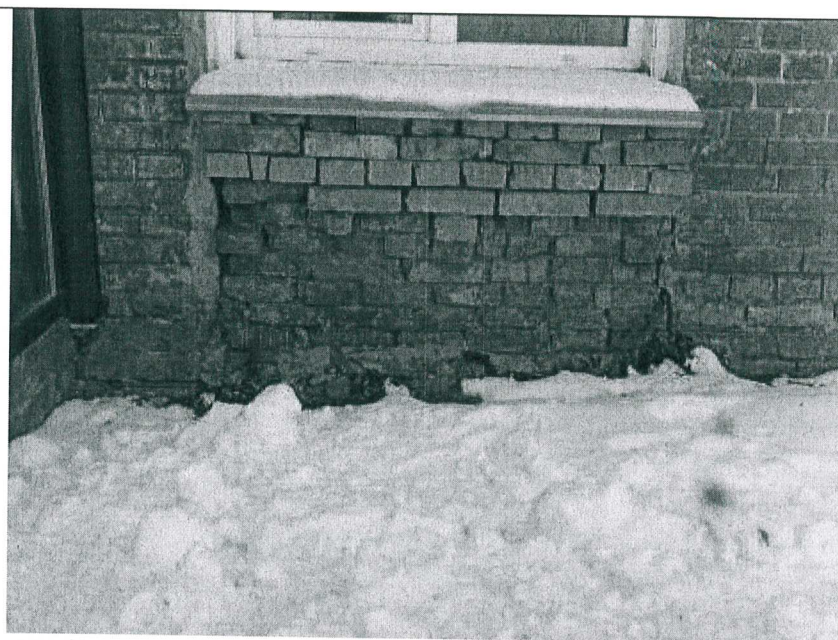
9. Фрагмент главного фасада. Утраты элементов декора.

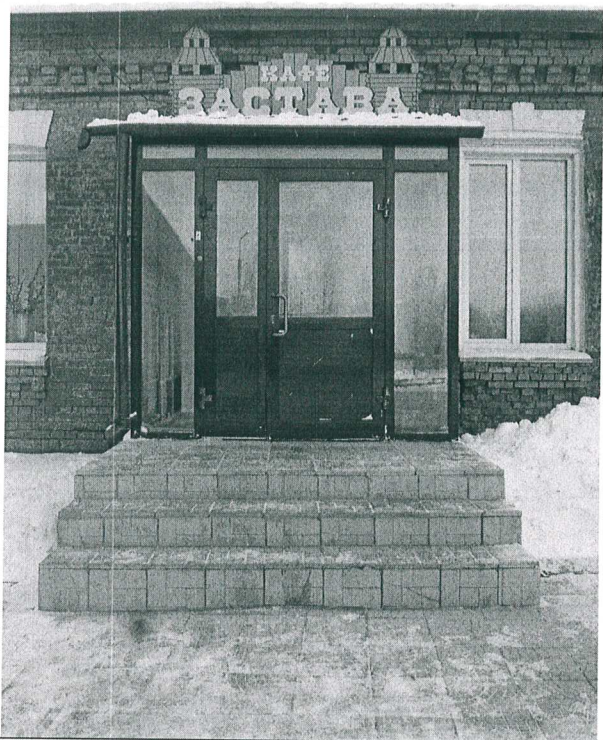
з) балконы, козырьки: со стороны северо-западного фасада Памятника устроен входной узел (фото 10), выполненный в современных конструкциях и материалах (материалы согласования в установленном порядке в архиве НППЦ отсутствуют): остекленный металлокаркас с покрытием из листовой металлочерепицы. Состояние – удовлетворительное.

4.3. На главном (северо-западном) фасаде Памятника размещается входной узел с крыльцом (фото 10), устроенный в 2008 г. (материалы согласования в установленном порядке в архиве НПЦ отсутствуют): существующий наружный тамбур выполнен в современных конструкциях и материалах по месту расположения позднего входа с козырьком на решетчатых стенках, организованного в проеме первоначального окна.

10. Входной узел на главном фасаде.

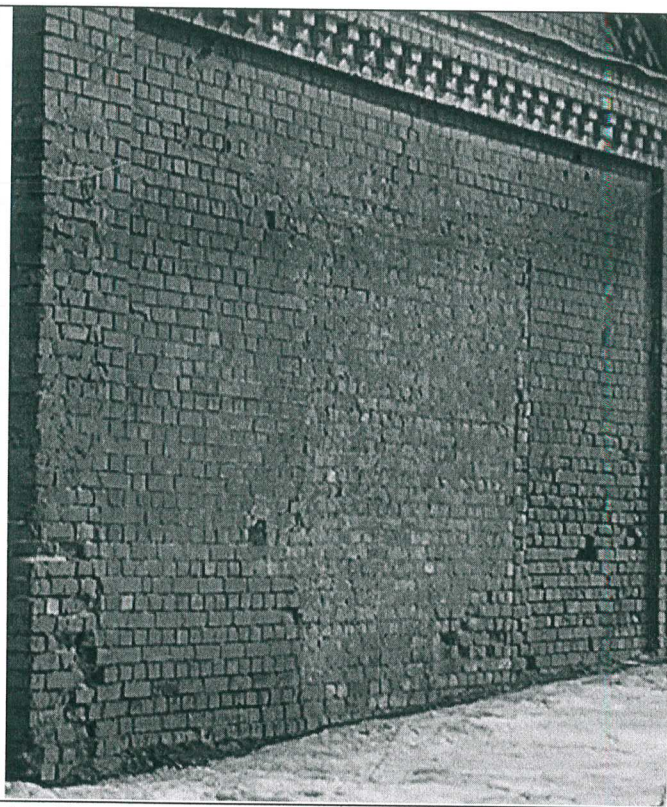
4.4. Входной проем больших габаритов, устроенный на юго-западном фасаде (фото 11), в более позднее время был заложен кирпичом (дата не установлена - до постановления на государственную охрану Памятника как объект культурного наследия);

11. Фрагмент юго-западного фасада.  
Утраченный входной проем (фото 2006 г.)

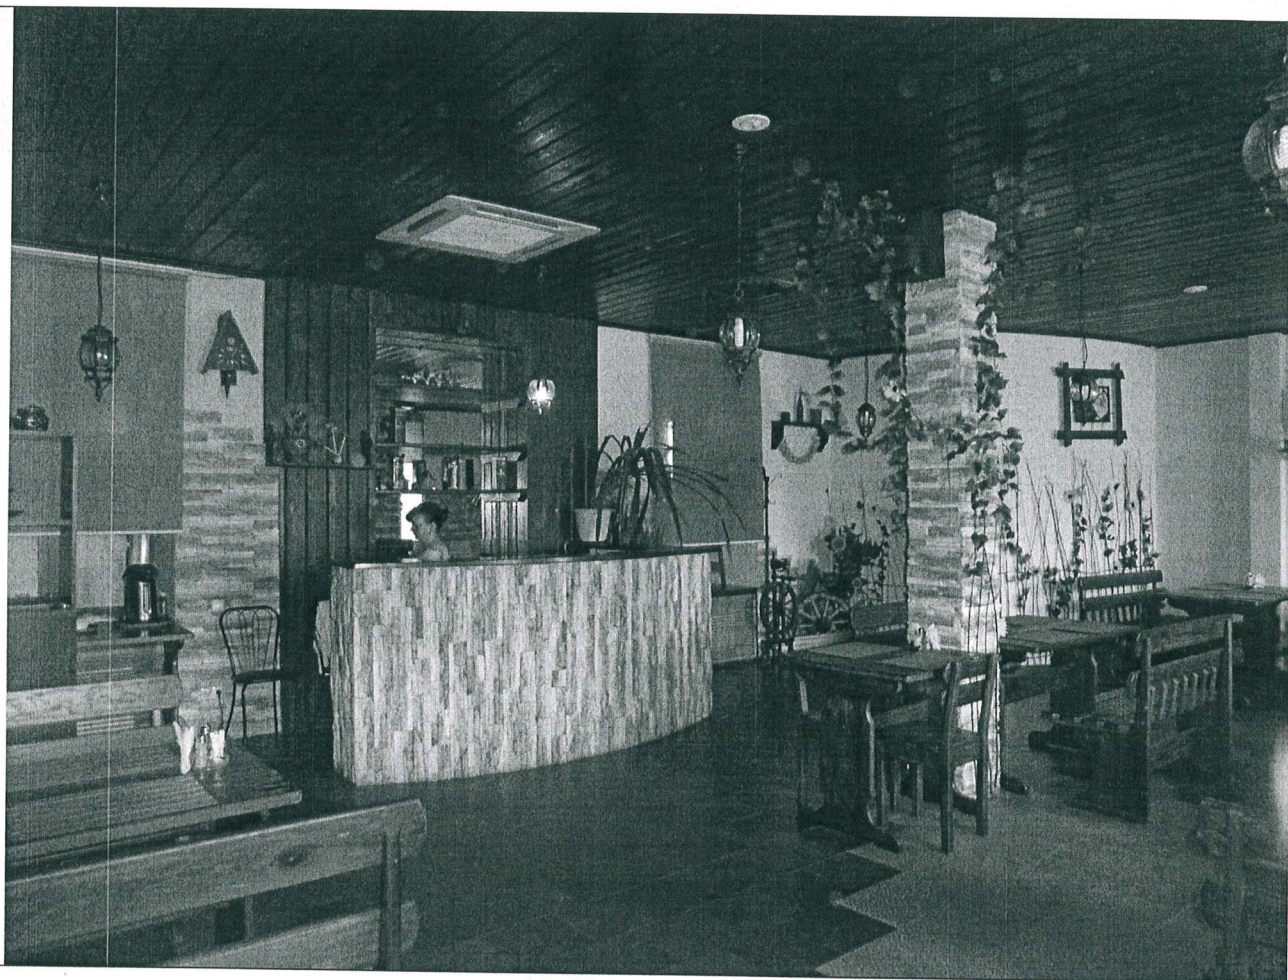
а) общее состояние помещений: удовлетворительное. На дату осмотра обследовано помещение зала (фото 12), другие помещения не осмотрены ввиду отсутствия доступа. Общее состояние помещений не оценено.

12. Интерьер зала.

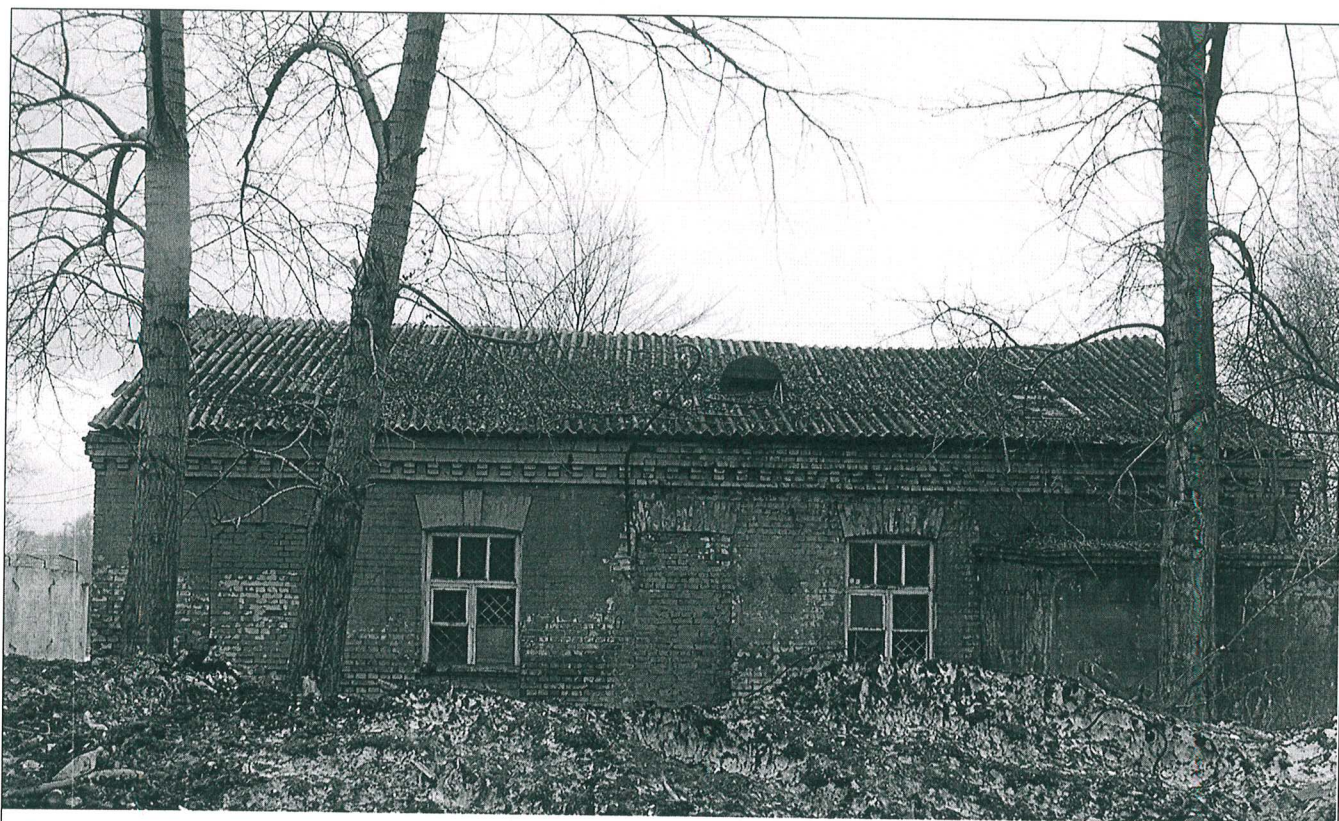
4.7. Со стороны юго-восточного фасада к историческому объему Памятника примыкает поздний одноэтажный пристрой (дата не установлена - до постановления на государственную охрану Памятника как объект культурного наследия), выполненный из кирпича и оштукатуренный (фото 13, 14), который после возведения пристройки к этому фасаду в 2013 г. оказался внутри современного объема;

13. Вид утраченного исторического юго-восточного фасада (фото 2006 г.)

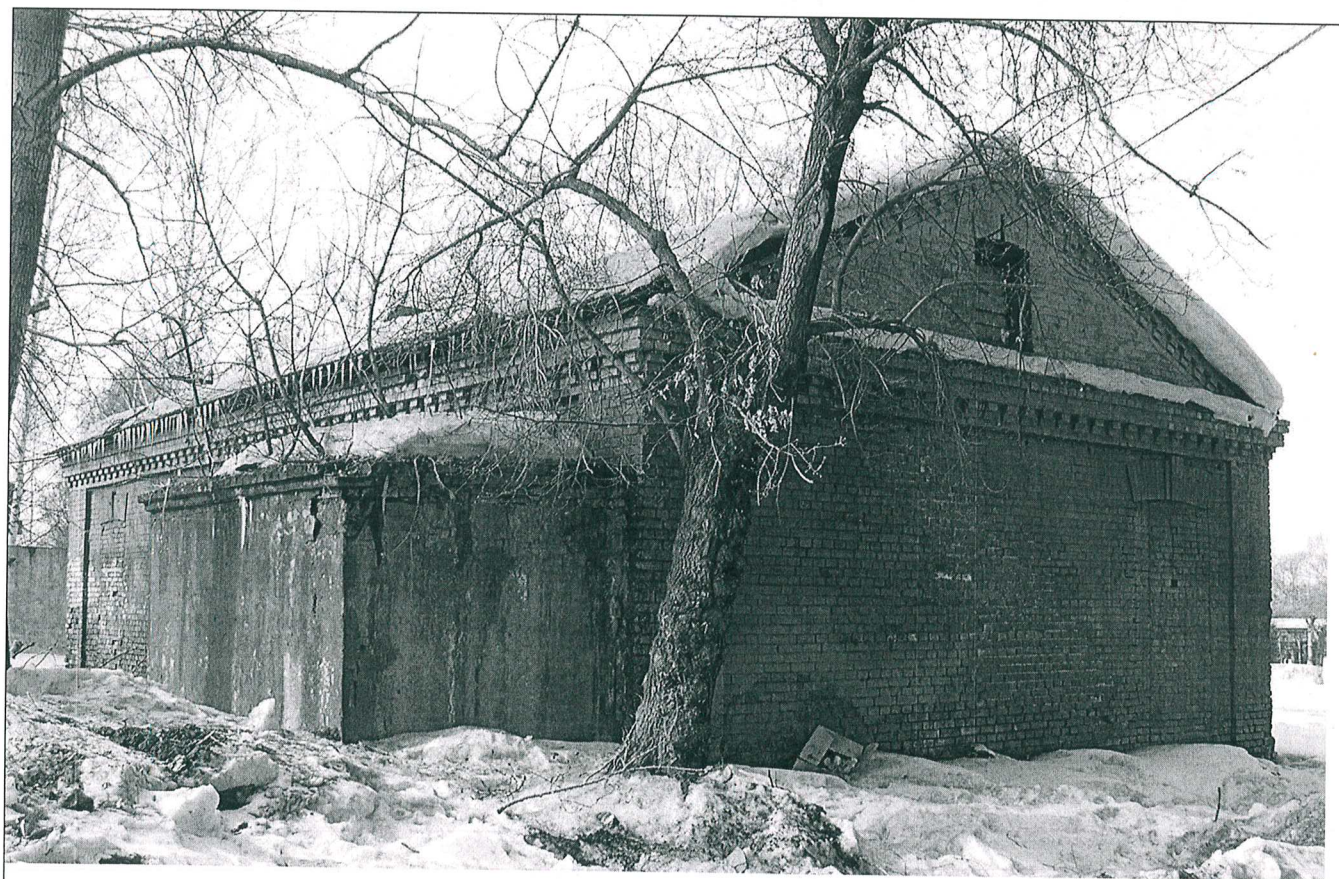
14. Вид утраченного исторического северо-восточного фасада (фото 2006 г.)

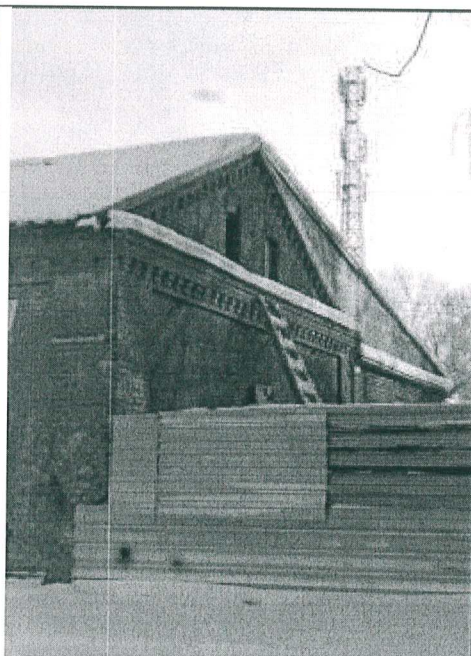
15. Примыкание ограждения к памятнику на главном фасаде.

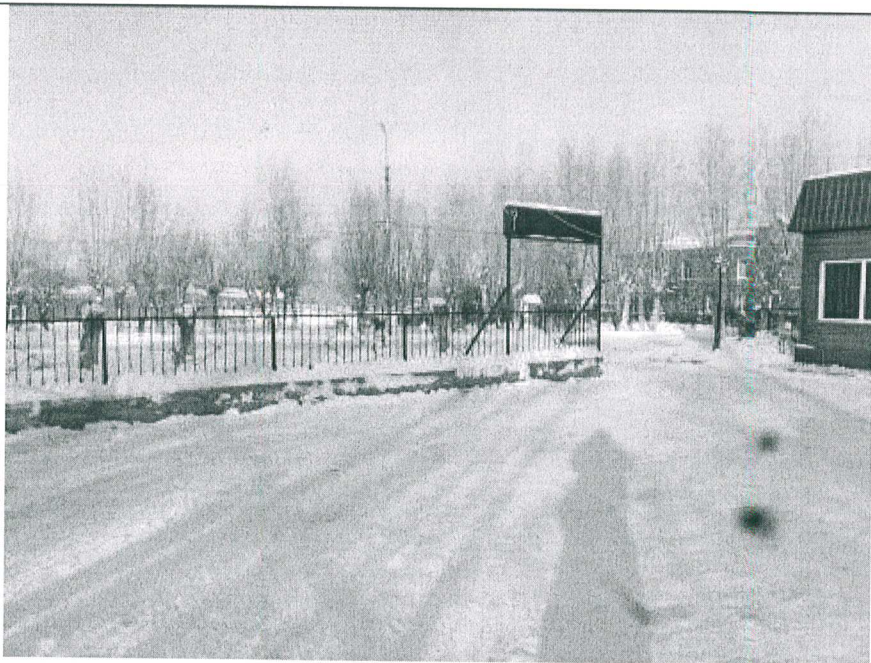
16. Вид северного участка территории.

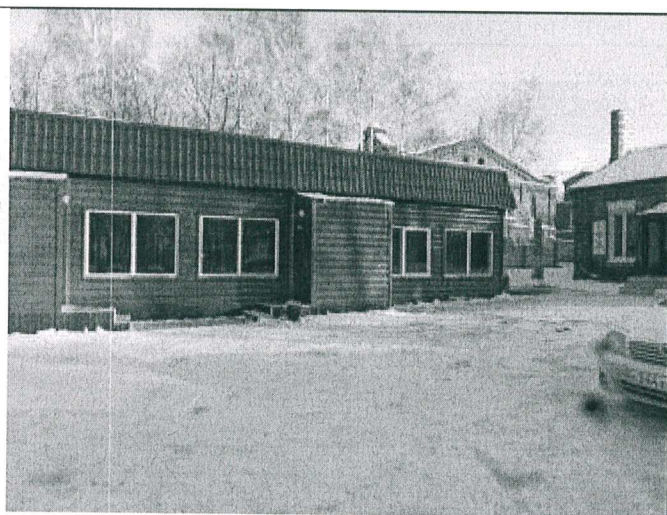
3.5. Сад, парк, двор, ворота и ограда: прилегающая к Памятнику территория огорожена (фото 15...18): со стороны въезда установлено металлическое решетчатое ограждение на основании из кирпича и бетонных блоков с распашными воротами; со стороны других фасадов территория обнесена современной металлической оградой из профлиста: элемент ограждения примыкает к западному углу Памятника (фото 15). Подъездные пути и зона парковки заасфальтированы, вдоль главного фасада выполнено благоустройство: организованы газоны с цветником, площадка перед входом вымощена тротуарной плиткой, в боковом дворе размещены скамьи. Вдоль северо-восточной границы двора (за пределами территории объекта культурного наследия) возведено одноэтажное строение за период с 2011 по 2014 гг. (фото 17).

17. Современная постройка вдоль северо-восточной границы двора.

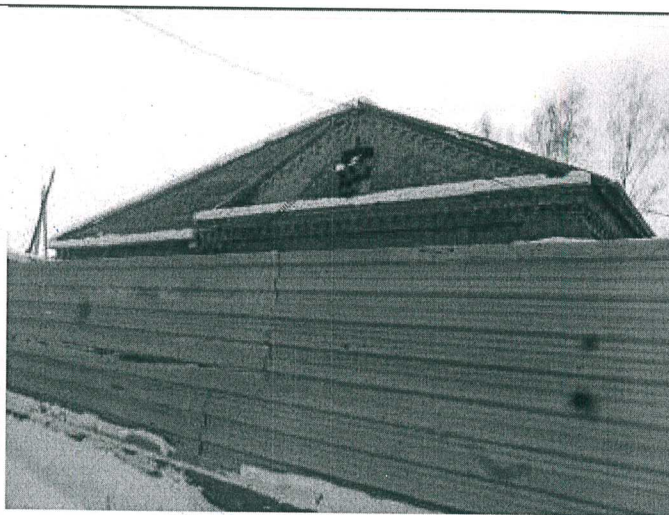
18. Ограждение территории вдоль северо-восточного фасада.
