## А К Т

**технического состояния объекта культурного наследия регионального значения  
«Военный городок. Комплекс зданий военного ведомства: - Дом жилой»,  
расположенного по адресу:  
г. Новосибирск, Октябрьский район, территория Военного городка, объект № 52,  
включённого в единый государственный реестр объектов культурного наследия  
(памятников истории и культуры) народов Российской Федерации (далее – Реестр),  
по состоянию на 18.01.2018**

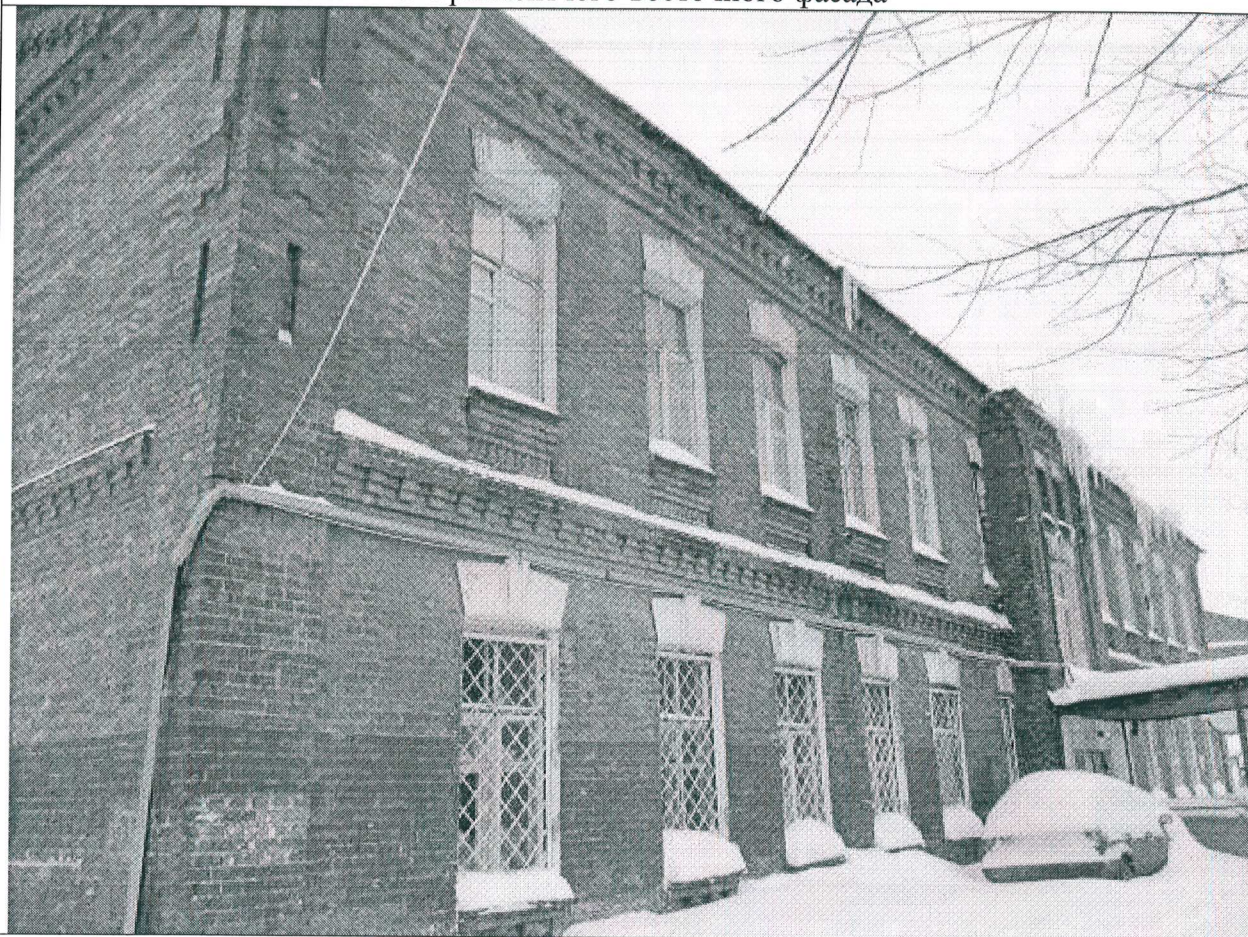
з) Балконы, козырьки: над входом в здание на юго-восточном фасаде установлен современный односкатный навес на металлических стойках (фото 4, 18).

4. Фрагмент юго-восточного фасада

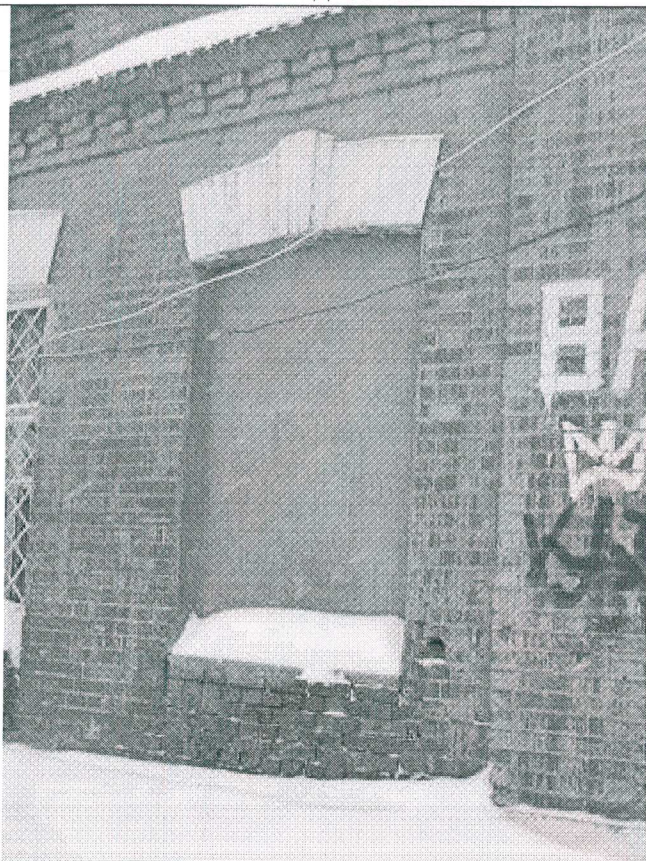
4.3. Один дверной проем на северо-западном фасаде преобразован в оконный, который впоследствии заложен кирпичом; на юго-западном фасаде один оконный проем преобразован в дверной (см. прил. № 1, схема 2).

11. Дверной проем, преобразованный в оконный и позднее заложенный

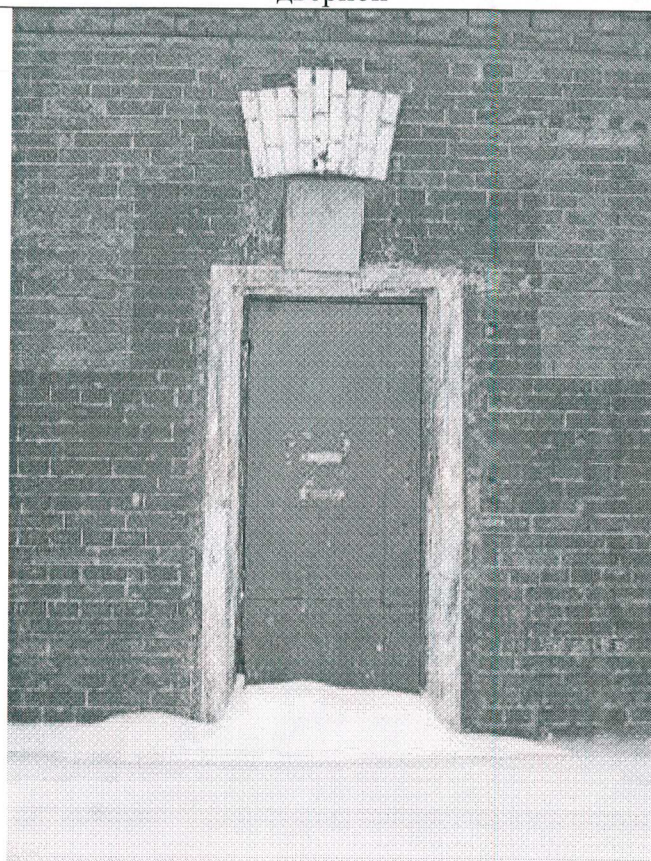
12. Оконный проем, преобразованный в дверной

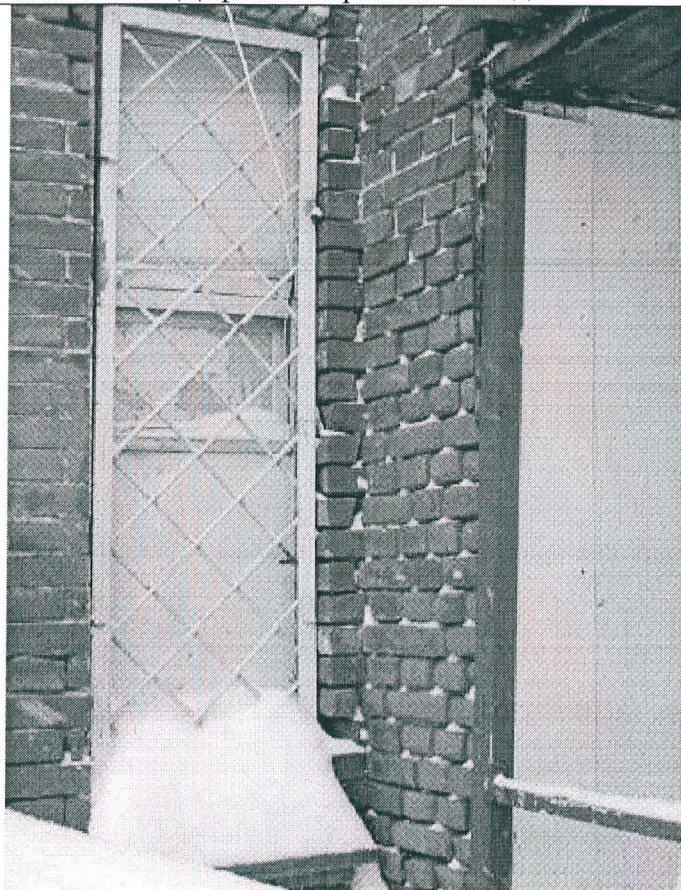
г) Стены: наружные стены выполнены из керамического полнотелого кирпича. Наблюдается выветривание раствора в швах, особенно в районе санузлов, сколы и выкрашивание отдельных кирпичей (фото 13, 14, 19). Нижняя часть стен примерно до середины окон первого этажа на всех фасадах окрашена в красный цвет. На входном узле в габаритах крыльца обшита пластиковой рейкой.

13. Дефекты кирпичной кладки

Общее состояние стен удовлетворительное, требуется очистка стен от краски и пластиковой рейки, реставрация кирпичной кладки и заполнение швов раствором.

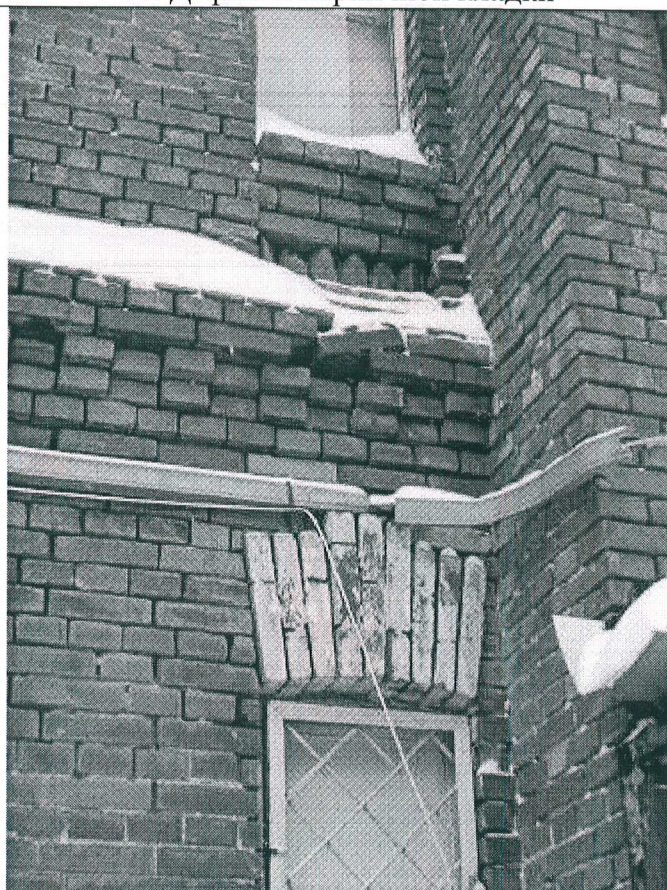
14. Дефекты кирпичной кладки

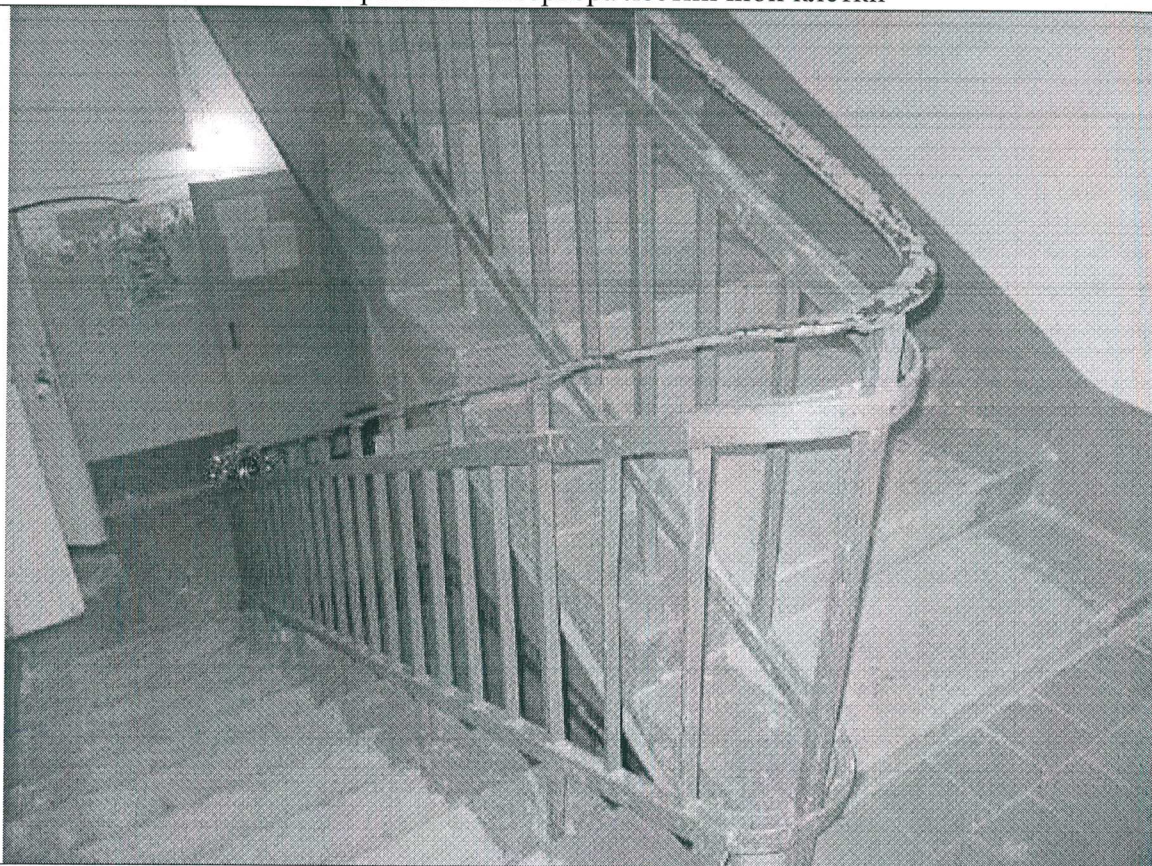
ж) Лестницы: внутренняя лестница двухмаршевая с поворотом на 180°, ступени гранитные, уложены по металлическим косоурам (фото 17). Ограждение решетчатое металлическое окрашенное, поручень металлический окрашенный.

17. Фрагмент интерьера лестничной клетки

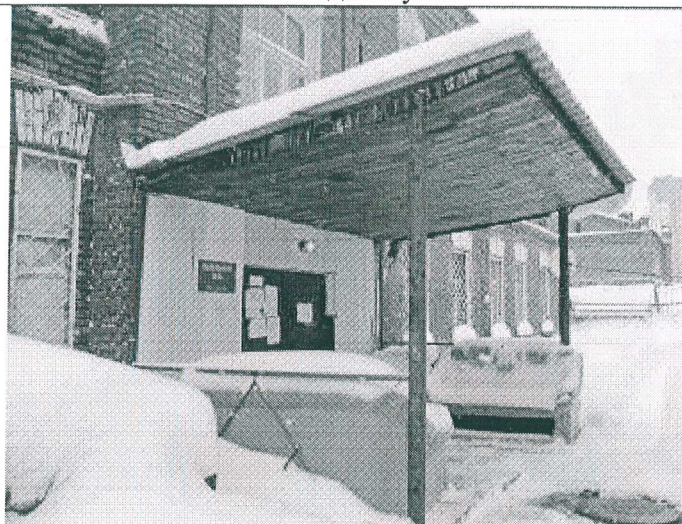
Входная дверь современная двупольная металлическая с полимерным покрытием (фото 18) (материалы согласования в установленном порядке в архиве НППЦ отсутствуют). Внутренние двери деревянные филенчатые окрашенные.

4.14. Часть стены юго-восточного ризалита в объеме первого этажа облицована пластиковыми панелями (фото 18) (материалы согласования в установленном порядке в архиве НПЦ отсутствуют).

18. Входной узел

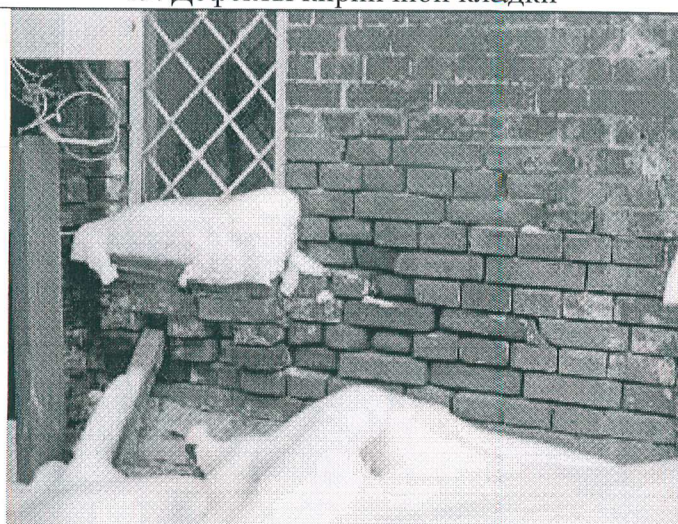
19. Дефекты кирпичной кладки

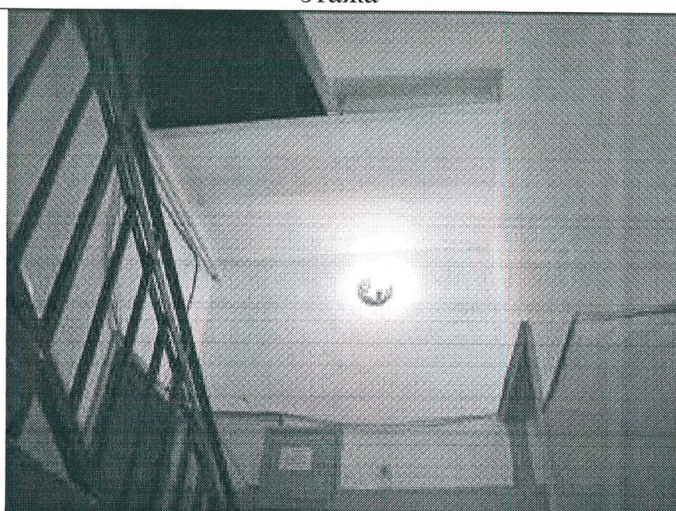
б) Перекрытия (плоские, сводчатые): перекрытия в объеме лестничной клетки кирпичные сводчатые по металлическим балкам (фото 21, 25), межэтажное – плоское деревянное, чердачное – утепленное. Выполнена отделка потолков современными материалами. На потолке межэтажной лестничной площадки имеются следы протечек системы отопления (фото 24).

21. Кирпичное сводчатое перекрытие первого этажа

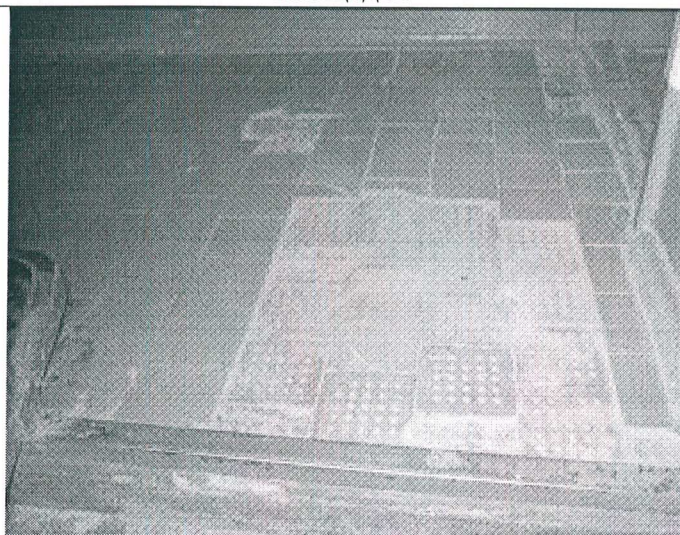
в) Полы: дощатые по лагам, покрыты современными материалами, в санузлах и на площадках лестничной клетки – бетонные, покрытые керамической плиткой, в коридоре второго этажа – покрытие бетонное мозаичное. Наблюдается отпадение отдельных плиток на лестничных площадках (фото 22).

22. Дефекты покрытия пола лестничной площадки

Общее состояние удовлетворительное, требуется выборочный ремонт пола лестничной клетки.

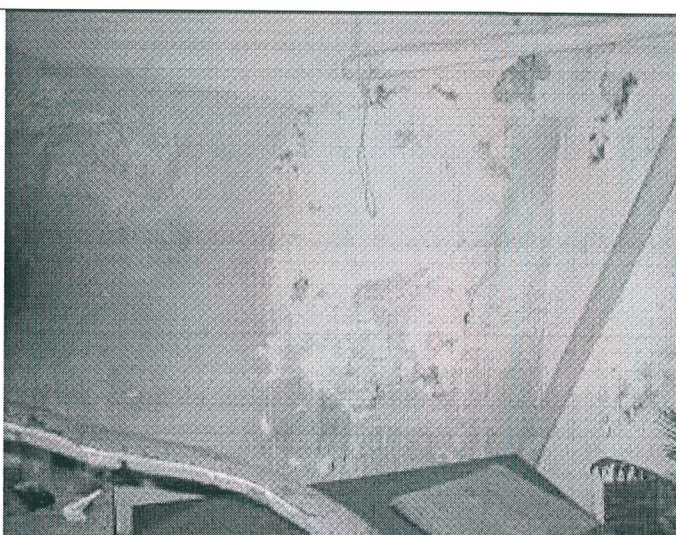
г) Стены, их состояние, связи: несущие стены кирпичные, перегородки деревянные каркасно-обшивные, выполнена отделка современными материалами. В объеме лестничной клетки отделочный слой стен имеет следующие дефекты: локальное отпадение и отслоение, сколы штукатурки на углах. Одна стена лестничной клетки между первым и вторым этажами облицована ДСП и окрашена. Плиты ДСП деформированы, имеются следы протечек системы отопления (фото 23, 24).

23. Дефекты отделки стен лестничной клетки

Общее состояние удовлетворительное, требуется ремонт лестничной клетки.

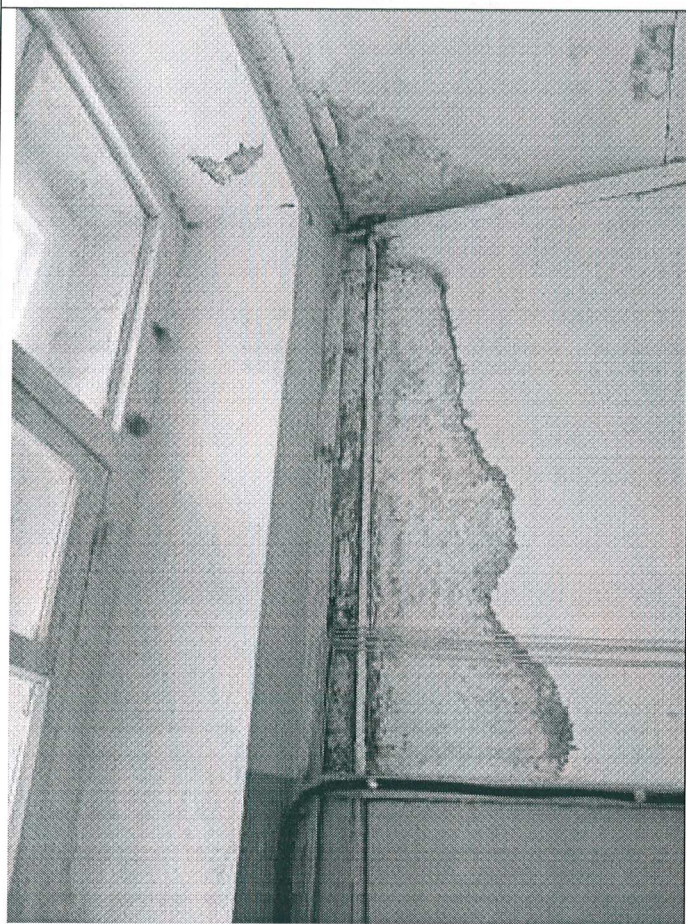
24. Следы потеков в объеме лестничной клетки

Состояние удовлетворительное, требуется выборочный ремонт потолка лестничной клетки.

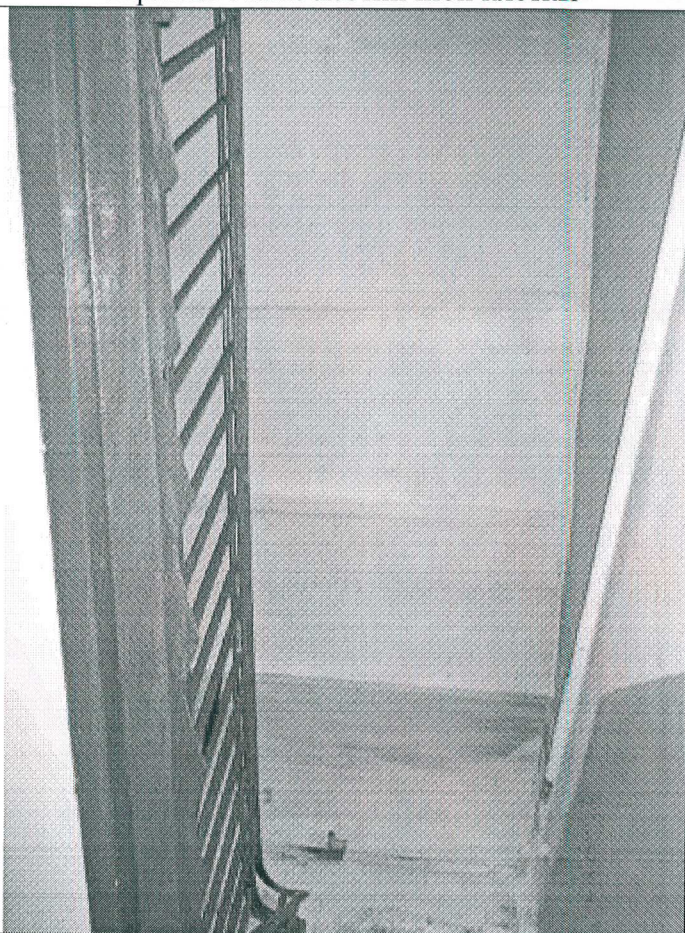
25. Кирпичное сводчатое перекрытие на верхнем этаже лестничной клетки

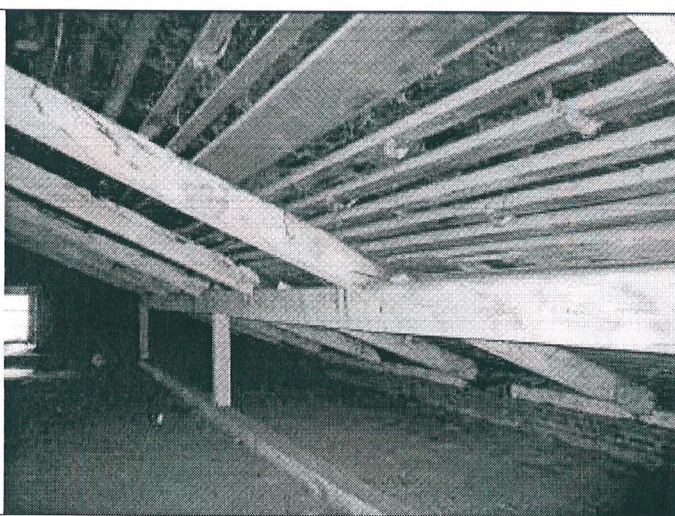
д) Крыша (стропила, обрешетка, кровля, водосточные желоба и трубы): крыша стропильная двускатная, щипцовая, чердачная (фото 27), крыта волнистым асбоцементным листом, уложенным на старую металлическую кровлю, по деревянной обрешетке и наслонным стропилам. На кровле над юго-восточным ризалитом наблюдается прорастание сорной поросли.

27. Фрагмент чердачного помещения

Состояние удовлетворительное. Требуется восстановить металлическую фальцевую кровлю с полуциркульными слуховыми окнами на скатах и аттиками на ризалитах, восстановить организованный водосток.

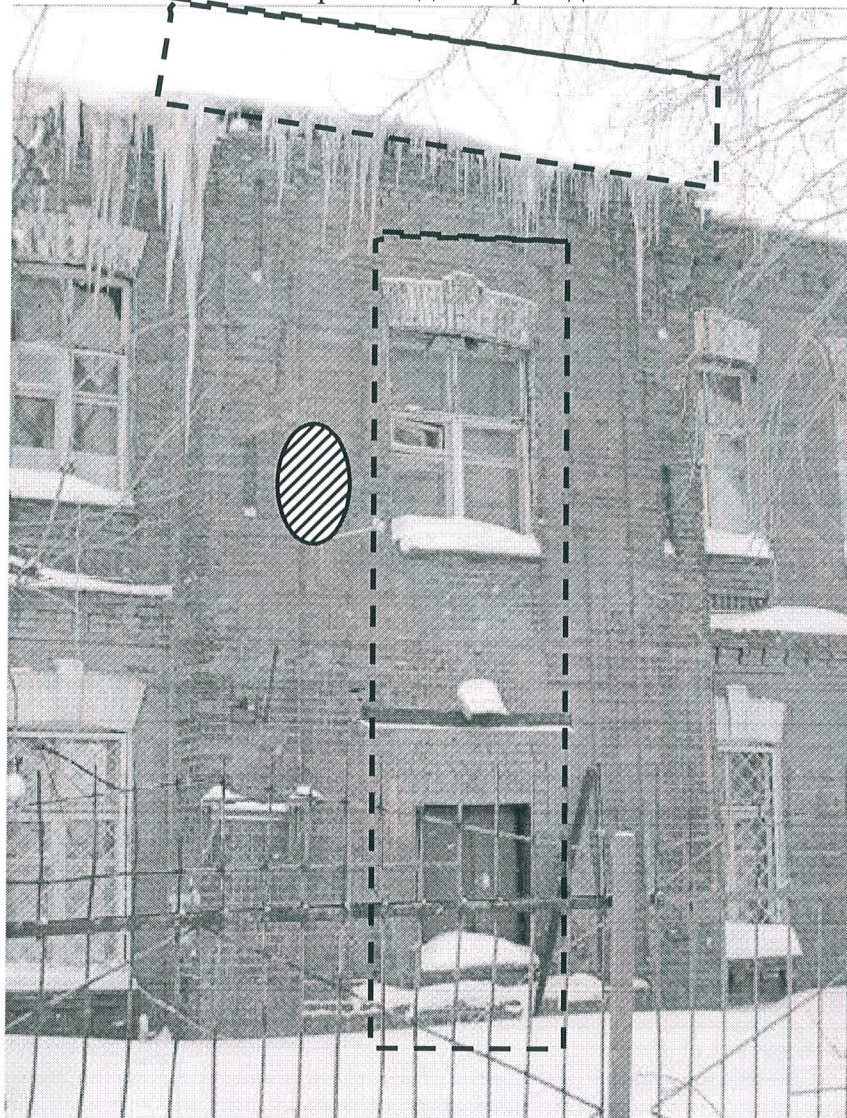
Схема 1. Ризалит северо-западного фасада

4.1. Утрачена первоначальная лестница и входная дверь в ризалите северо-западного фасада, дверной проем преобразован в оконный (см. прил. № 1, схема 1).

4.2. Утрачены аттики на ризалитах юго-восточного и северо-западного фасадов (см. прил. № 1 схемы 1, 3).

4.12. На юго-восточном фасаде и на ризалите северо-западного фасада размещены спутниковые антенны (материалы согласования в установленном порядке в архиве НПЦ отсутствуют) (см. прил. № 1 схемы 1, 3, 5)

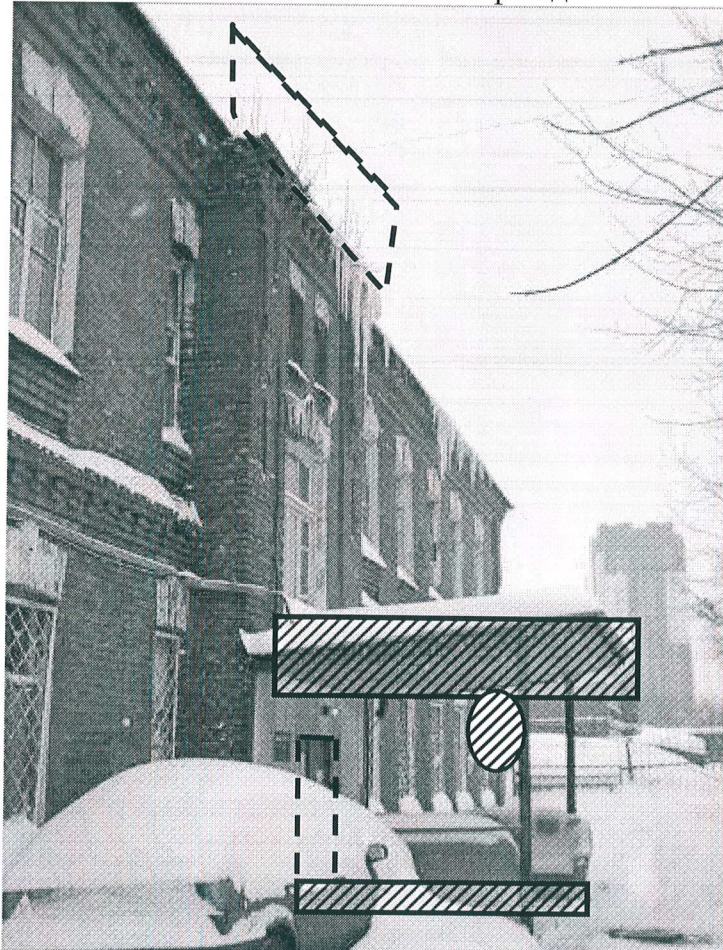
Схема 3. Ризалит юго-восточного фасада

4.6. Утрачена первоначальная деревянная входная дверь (см. прил. № 1 схема 3).

4.7. На входе установлен современный навес и выполнено современное крыльцо (см. прил. № 1, схема 3).

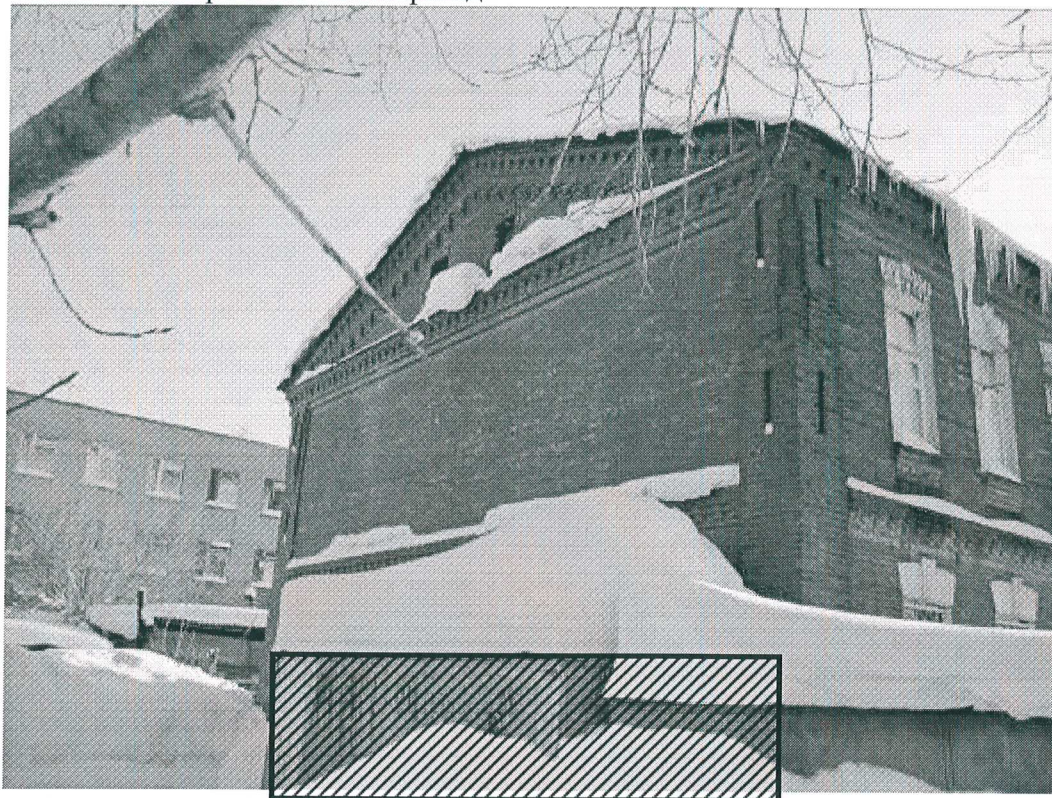
Схема 4. Северо-восточный фасад

4.13. К северо-восточному фасаду примыкает металлический гараж (см. прил. № 1 схема 4).

| №№ п/п | Требования к содержанию и использованию объекта культурного наследия | Сроки выполнения | Примечание |
|---|---|---|---|
| 1 | Убрать гараж с территории объекта культурного наследия (со стороны северо-восточного фасада). | Ноябрь 2018 | |
