## А К Т

**технического состояния объекта культурного наследия регионального значения  
«Военный городок. Комплекс зданий военного ведомства. Дом жилой»,  
расположенного по адресу:  
г. Новосибирск, Октябрьский район, территория Военного городка, объект № 58,  
включённого в единый государственный реестр объектов культурного наследия  
(памятников истории и культуры) народов Российской Федерации (далее – Реестр),  
по состоянию на 02.10.2017**

составили настоящий акт в том, что сего числа нами произведен визуальный осмотр объекта культурного наследия (памятника истории и культуры) регионального значения «Военный городок. Комплекс зданий военного ведомства. Дом жилой», расположенного по адресу: г. Новосибирск, Октябрьский район, территория Военного городка, объект № 58 (далее – Памятник).

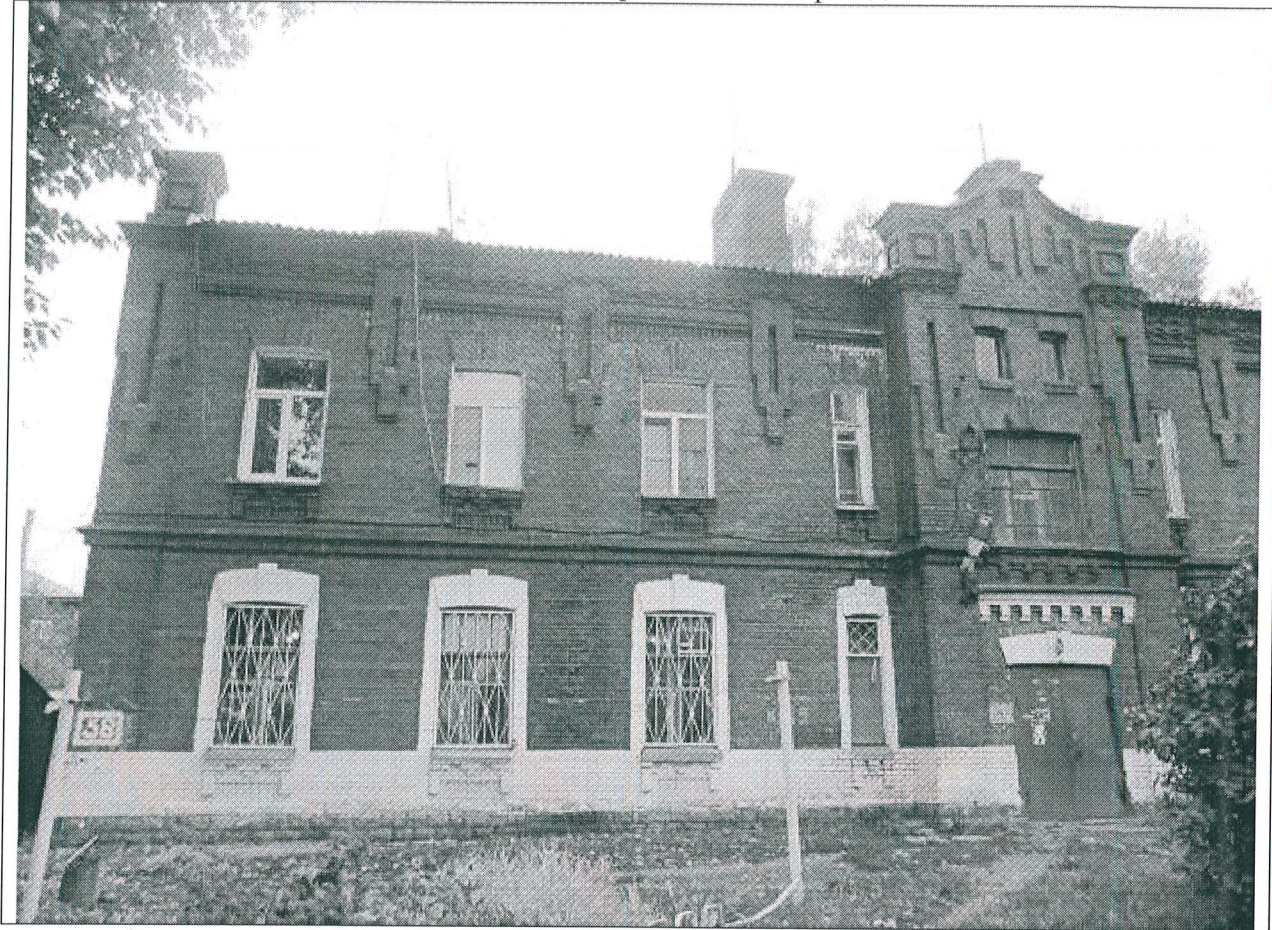
1. Фрагмент северо-западного фасада

Входная дверь современная двупольная металлическая окрашенная (фото 1, 2, 7) (материалы согласования в установленном порядке в архиве НПЦ отсутствуют).

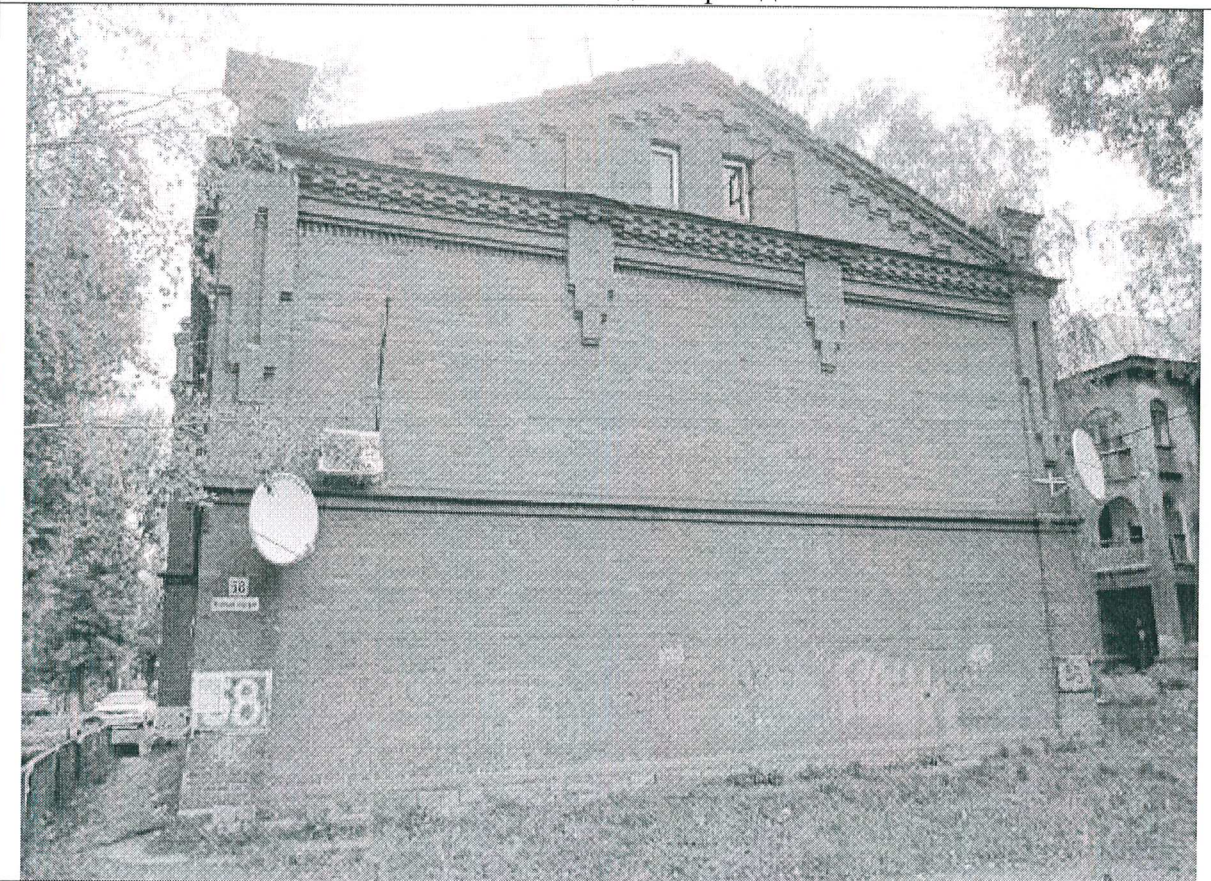
Отмостка бетонная, наблюдаются трещины, сколы, на некоторых участках разрушена полностью, по всему периметру обильное прорастание сорной поросли (фото 6, 20).

6. Юго-западный фасад

Общее состояние цоколя удовлетворительное, отмостки – неудовлетворительное. Требуется выполнить заполнение швов раствором в кладке цоколя, выполнить очистку цоколя от замшелости и восстановить отмостку по всему периметру здания.

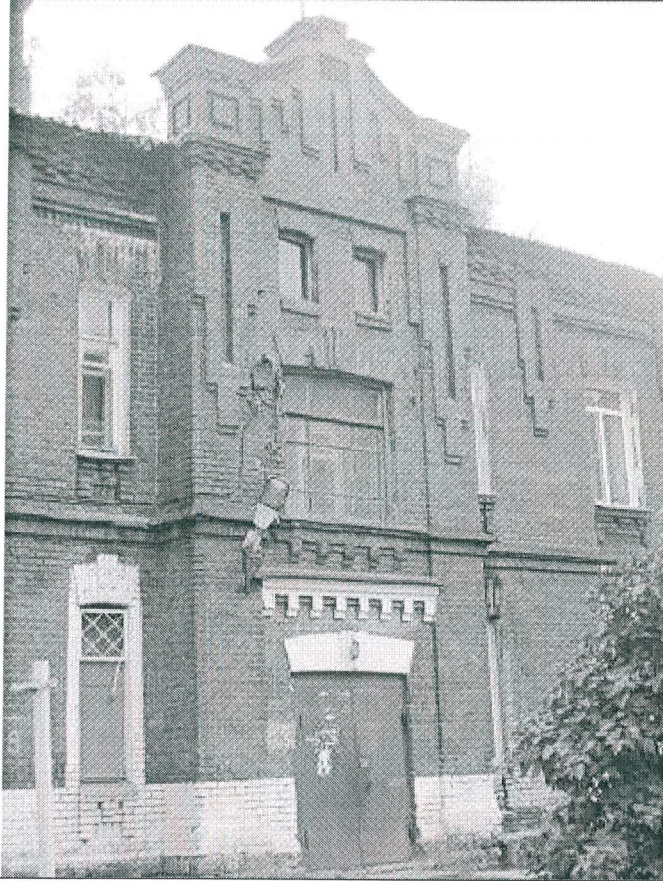
7. Ризалит северо-западного фасада

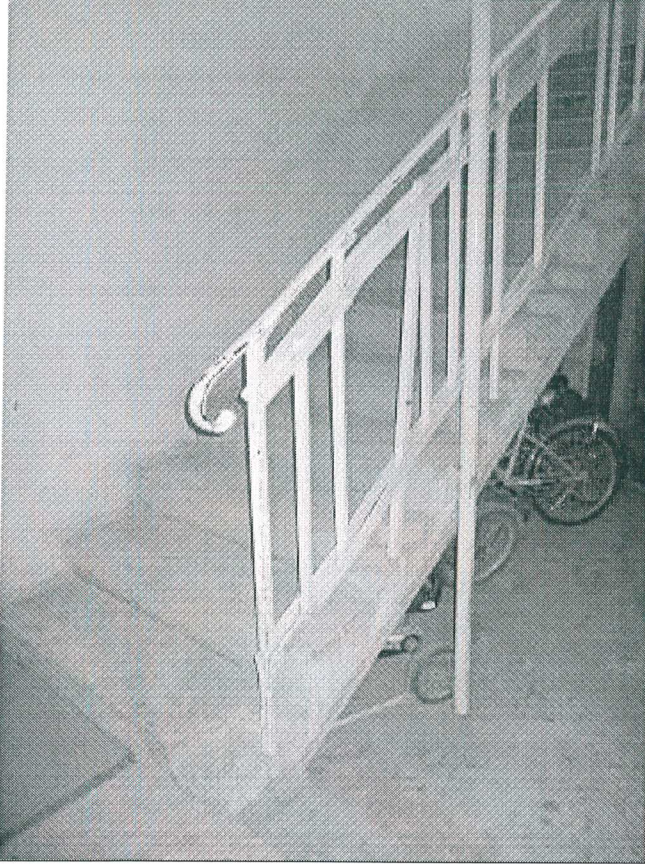
ж) Лестница: двухмаршевая, с поворотом на 180°, ступени гранитные, уложены по металлическим косоурам (фото 11, 12). Ограждение решетчатое металлическое окрашенное, поручень металлический окрашенный. Наблюдаются сколы на ступенях, отсутствуют отдельные элементы решетки ограждения (фото 11, 12, 14).

11. Фрагмент интерьера лестничной клетки

Общее состояние удовлетворительное, требуется выборочный ремонт ступеней и решетки ограждения.

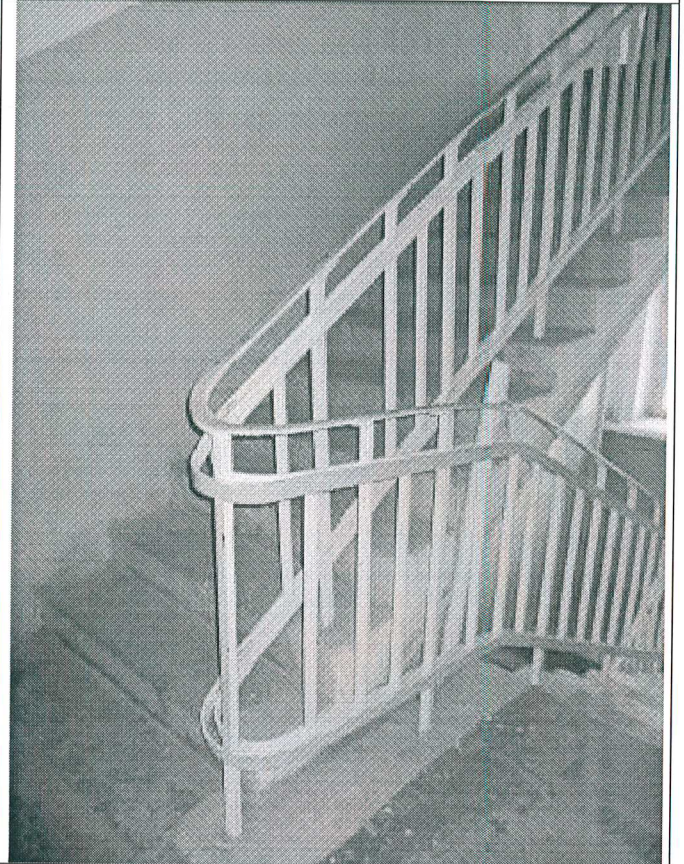
12. Фрагмент интерьера лестничной клетки

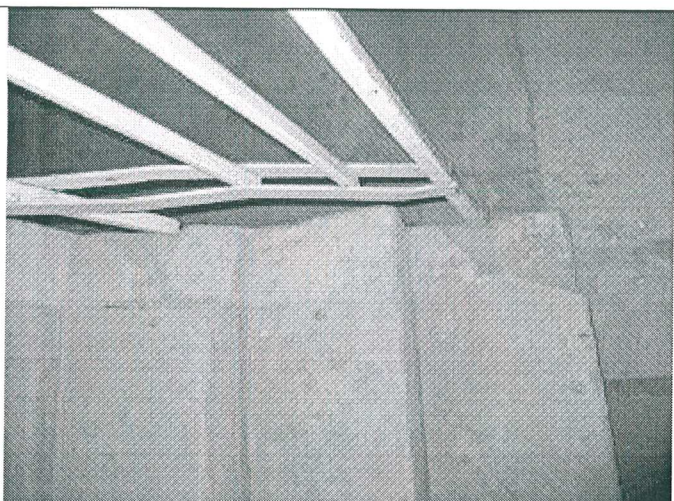
14. Сколы на ступенях лестницы

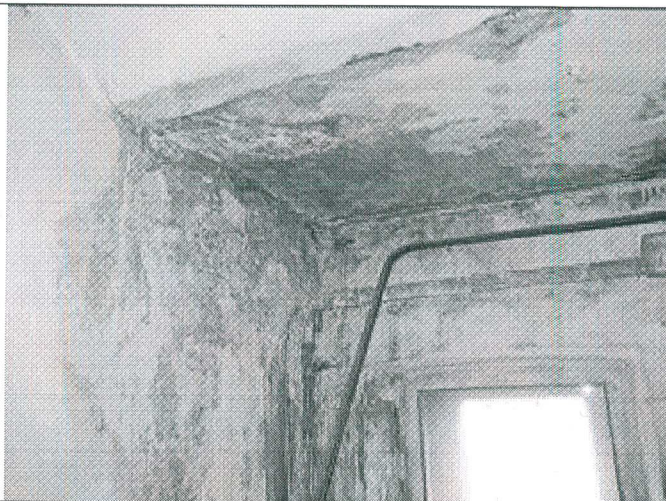
б) Перекрытия (плоские, сводчатые): перекрытие в объеме лестничной клетки кирпичное сводчатое по металлическим балкам (фото 15, 17), межэтажное – плоское деревянное, чердачное – утепленное. Выполнена отделка потолков современными материалами. На потолке в объеме лестничной клетки наблюдаются следы многократного замочания (фото 15), наслоение штукатурных слоев (фото 17).

15. Следы протечек на потолке лестничной клетки

Состояние удовлетворительное, требуется очистить сводчатое перекрытие от штукатурных наслоений и выполнить ремонт потолка в объеме лестничной клетки.

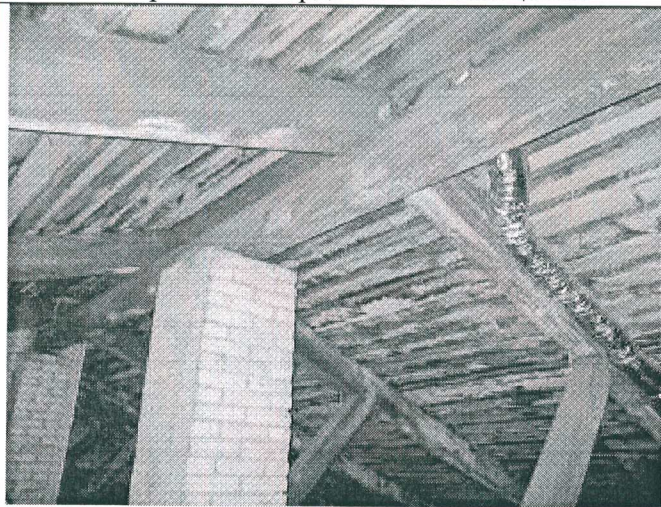
д) Крыша (стропила, обрешетка, кровля, водосточные желоба и трубы): крыша стропильная двускатная, щипцовая, чердачная (фото 16), крыта волнистым асбоцементным листом, уложенным на старую металлическую кровлю, по деревянной обрешетке и наслонным стропилам. На обрешетке наблюдаются следы многочисленных протечек. На крыше сохранились кирпичные печные трубы, декорированные сухариками, на углах – парапетные столбики, на юго-восточном скате имеется современное слуховое окно прямоугольной конфигурации.

16. Фрагмент чердачного помещения

Состояние удовлетворительное. Требуется восстановить металлическую фальцевую кровлю с полуциркульными слуховыми окнами, восстановить организованный водосток и заменить фартуки на аттиках, парапетных столбиках, карнизах и межэтажных тягах.

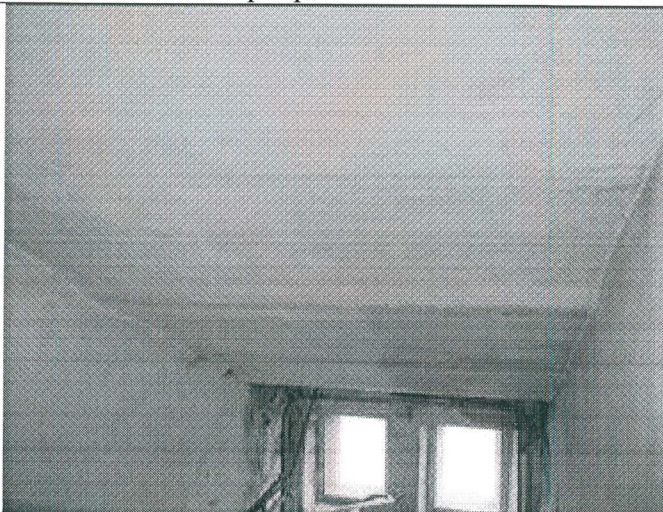
17. Сводчатое перекрытие лестничной клетки

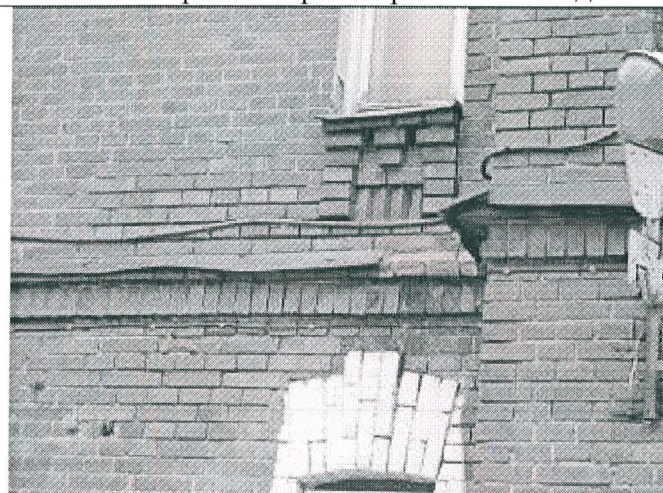
г) Стены: наружные стены выполнены из керамического полнотелого кирпича. Наблюдается выветривание раствора в швах, особенно в районе санузлов (фото 22). Нижняя часть стен над цоколем на северо-западном и частично на юго-восточном фасадах окрашена в белый цвет.

22. Выветривание раствора в швах кладки

Общее состояние стен удовлетворительное, требуется заполнение швов раствором и очистка стен от краски.

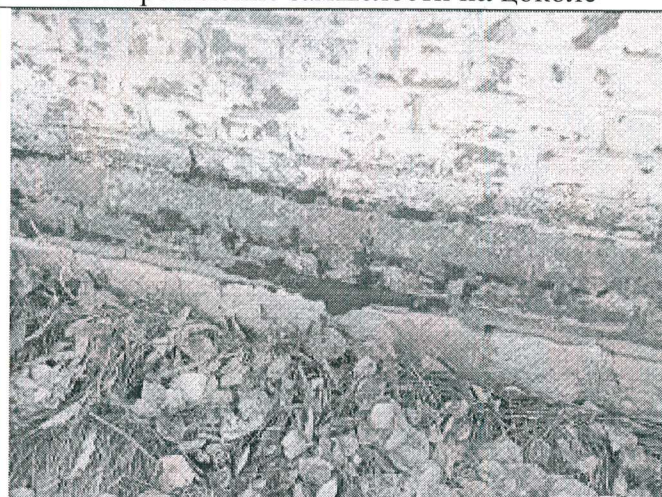
- а) Общее состояние: удовлетворительное.
- б) Фундаменты: ленточные на естественном основании, выполнены в бутовой кладке на известковом растворе. Общее состояние удовлетворительное.
- в) Цоколи и отмостки около них: цоколь выполнен из пиленого гранитного камня с расшивкой швов валиком. Наблюдается выветривание швов, на северо-западном и юго-восточном фасадах имеется замшелость.

23. Проявление замшелости на цоколе

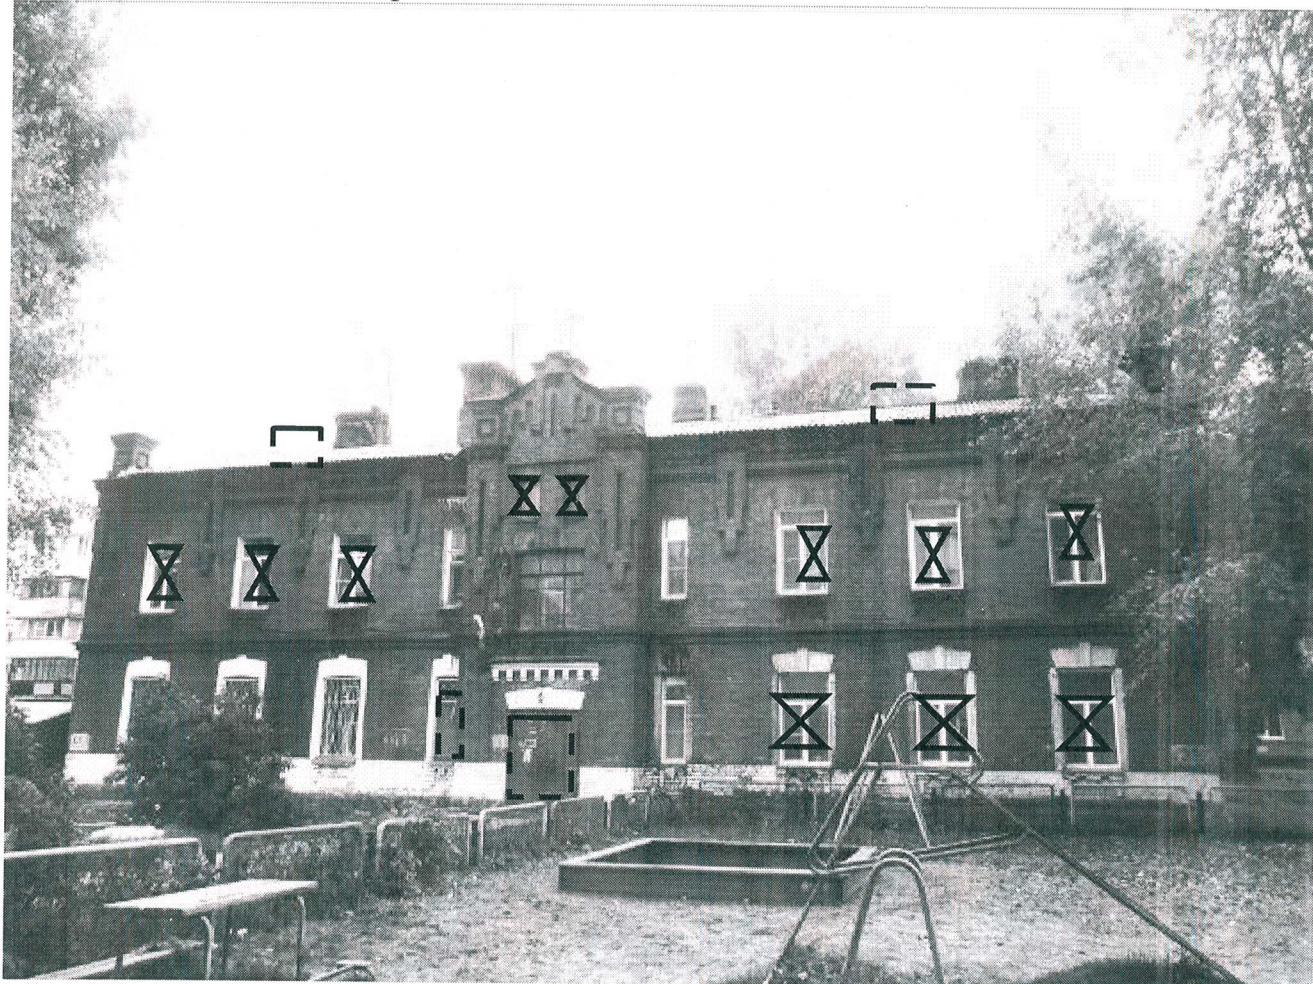
Схема 1. Северо-западный фасад

- 4.2. Часть окон выполнены из ПВХ профиля со стеклопакетом без сохранения первоначального рисунка переплетов (см. прил. № 1).
- 4.3. Один оконный проем на северо-западном фасаде зашит листовым материалом (см. прил. № 1 схема 1).

- 4.4. Утрачены жалюзийные решетки в проемах слуховых окон (см. прил. № 1 схема 4).
- 4.5. Утрачена первоначальная деревянная входная дверь (см. прил. № 1 схема 1).

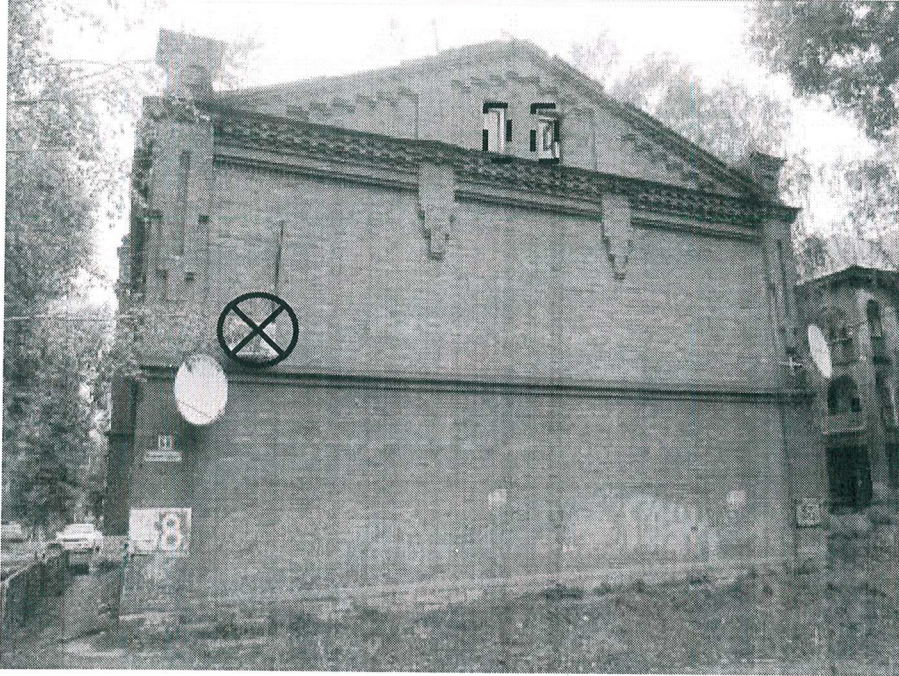
Схема 4. Юго-западный фасад

- 4.9. В некоторых оконных проемах первого этажа установлены металлические решетки.
- 4.10. На юго-западном фасаде установлены наружный блок кондиционера и две спутниковые антенны (см. прил. № 1 схема 4) (материалы согласования в установленном порядке в архиве НППЦ отсутствуют).

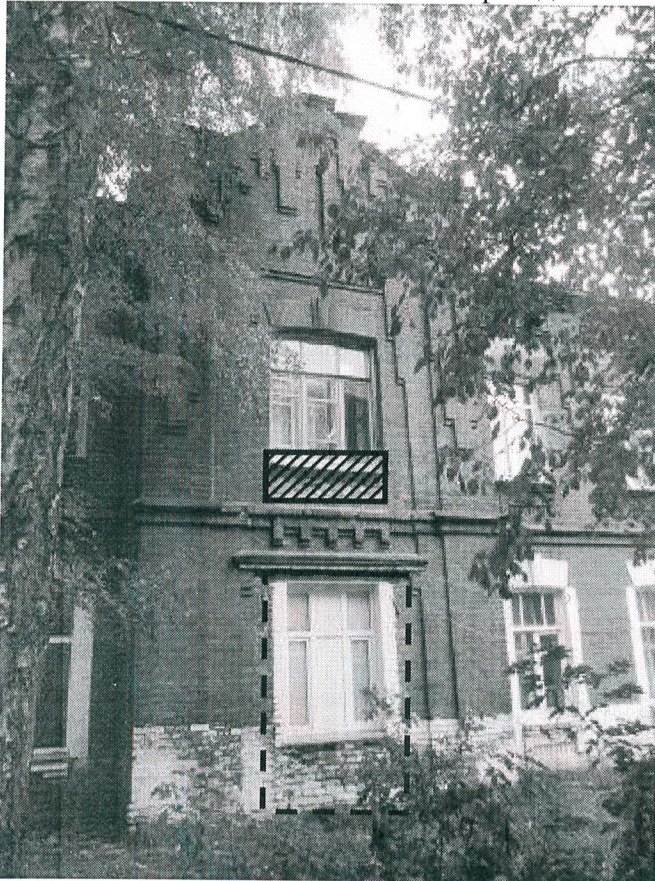
Схема 5. Ризалит юго-восточного фасада

- 4.1. Утрачена первоначальная лестница и входная дверь в ризалите юго-восточного фасада, дверной проем преобразован в оконный, уменьшены габариты оконного проема на втором этаже (см. прил. № 1, схема 5).
