## АКТ

технического состояния объекта культурного наследия регионального значения «Дом жилой», расположенного по адресу: г. Новосибирск, Красный проспект, 57 (ул. Крылова, 10а), включенного в единый государственный реестр объектов культурного наследия (памятников истории и культуры) народов Российской Федерации (далее – Реестр)

28.06.2019

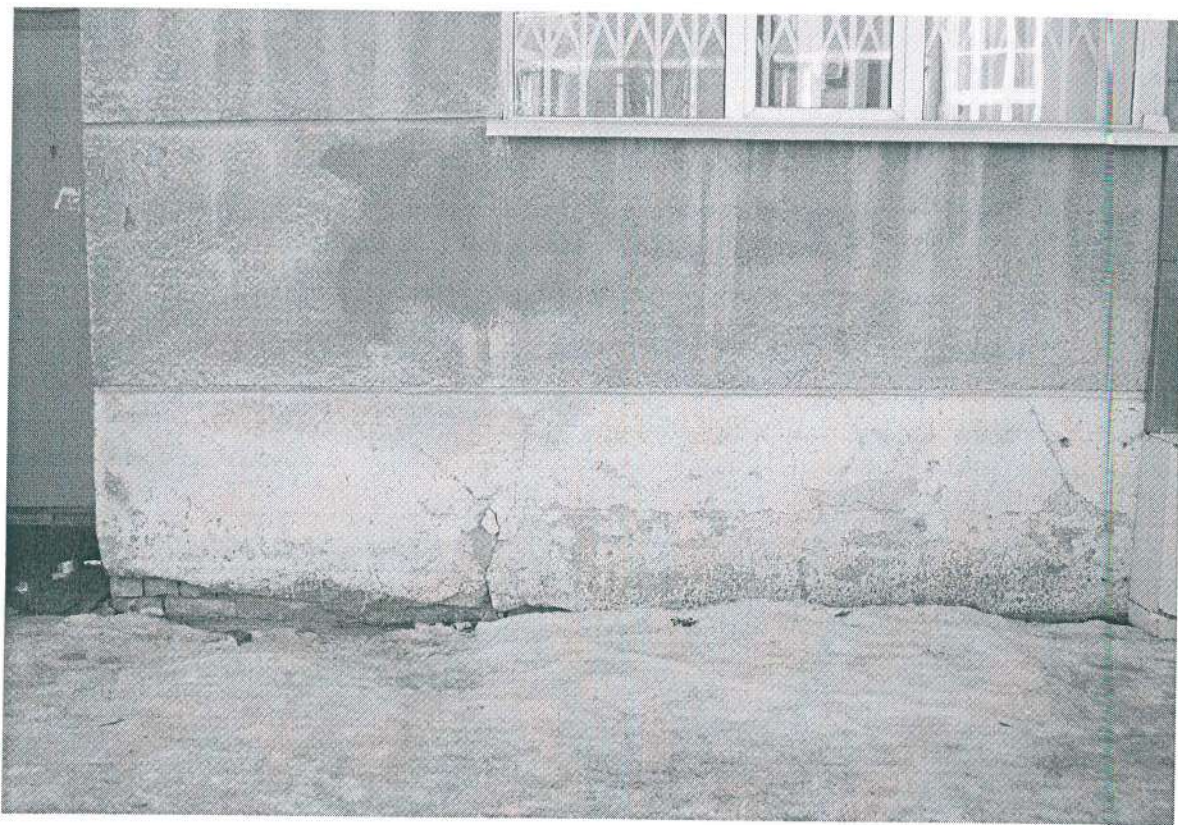
в) цоколи и отмостки около них: Цоколь выполнен из кирпича, оштукатурен и окрашен. Наблюдаются трещины, отслоение и отпадение штукатурного слоя до оголения кирпичной кладки (фото б). Повсеместно шелушится и осыпается окрасочный слой. Общее состояние цоколя удовлетворительное. Требуется ремонт отделочного слоя с последующей окраской.

**6. Дефекты цоколя северного фасада крыла-пристройки.**

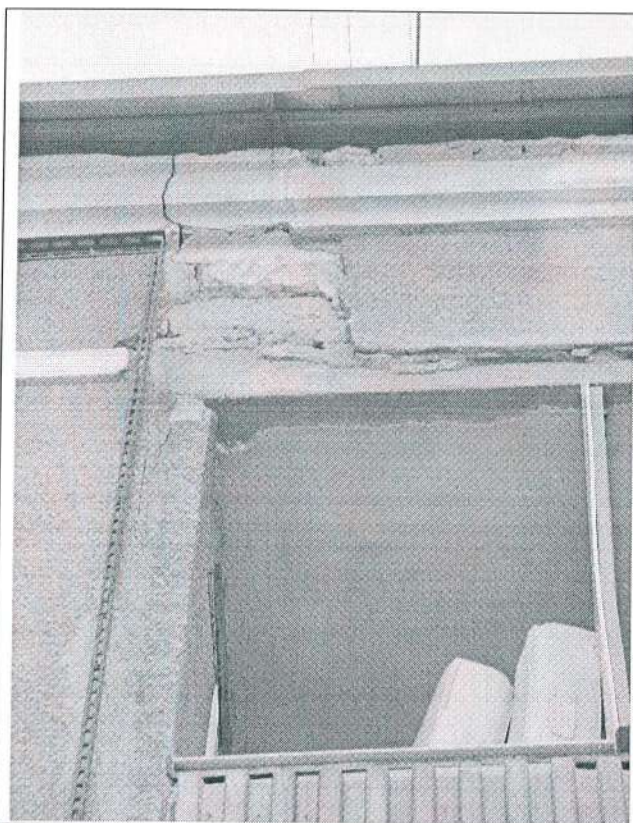
г) стены: Наружные стены выполнены из керамического полнотелого кирпича, облицованы камневидной штукатуркой, окрашенной в серый цвет. В штукатурке имеются трещины, местами отпадение штукатурного слоя до оголения кирпичной кладки (фото 7,10). На западном фасаде наблюдается вертикальная трещина, проходящая от карниза, практически, до отмостки (фото 8). На трещине установлены гипсовые маяки контроля. На поверхности стен видны следы прежних окрашиваний, загрязнения, потёки.

**7. Дефекты штукатурки стены северного фасада крыла-пристройки.**

Общее состояние стен и отделки удовлетворительное. Требуется вести наблюдение за состоянием контрольных маяков, выполнить выборочный ремонт штукатурного слоя с инъецированием трещины и окраску всех фасадов.

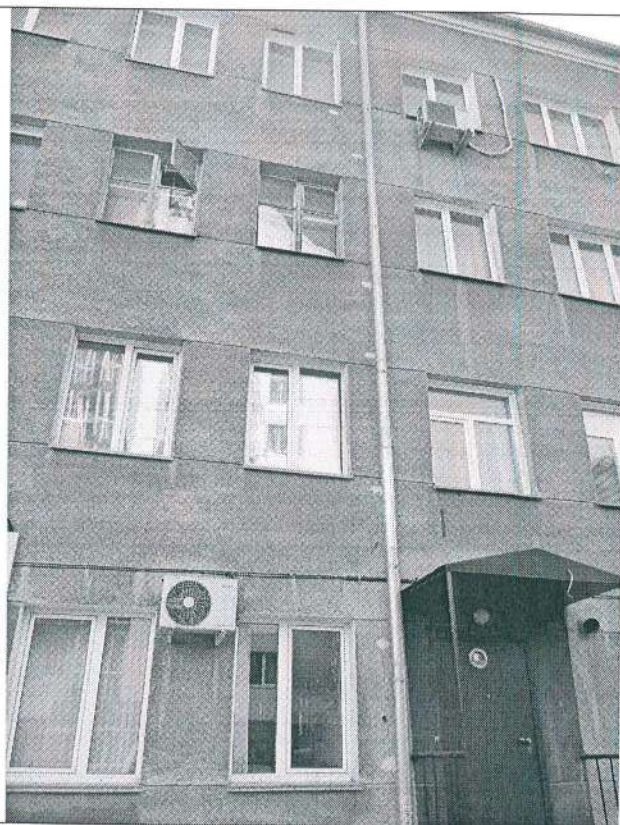
**8. Трещина на всю высоту стены западного фасада с установленными маяками.**

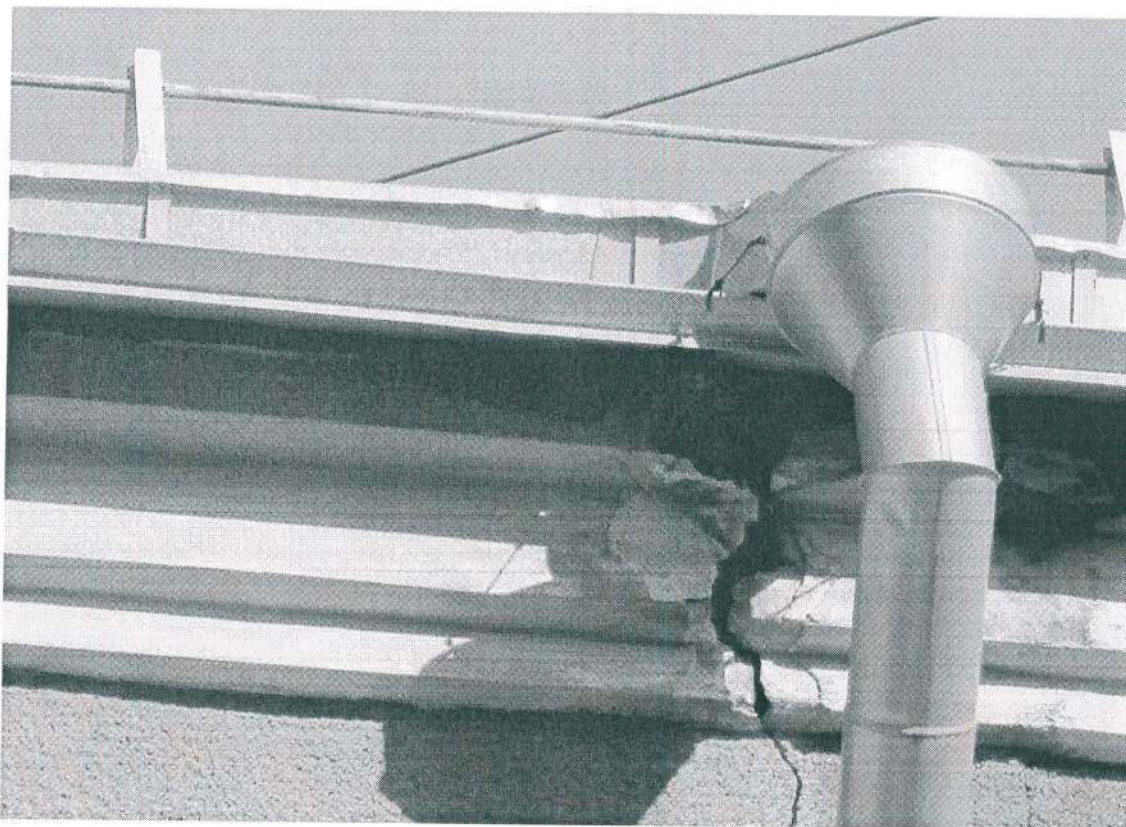
**9. Трещина в карнизе со стороны западного фасада (начало трещины на всю высоту стены западного фасада).**

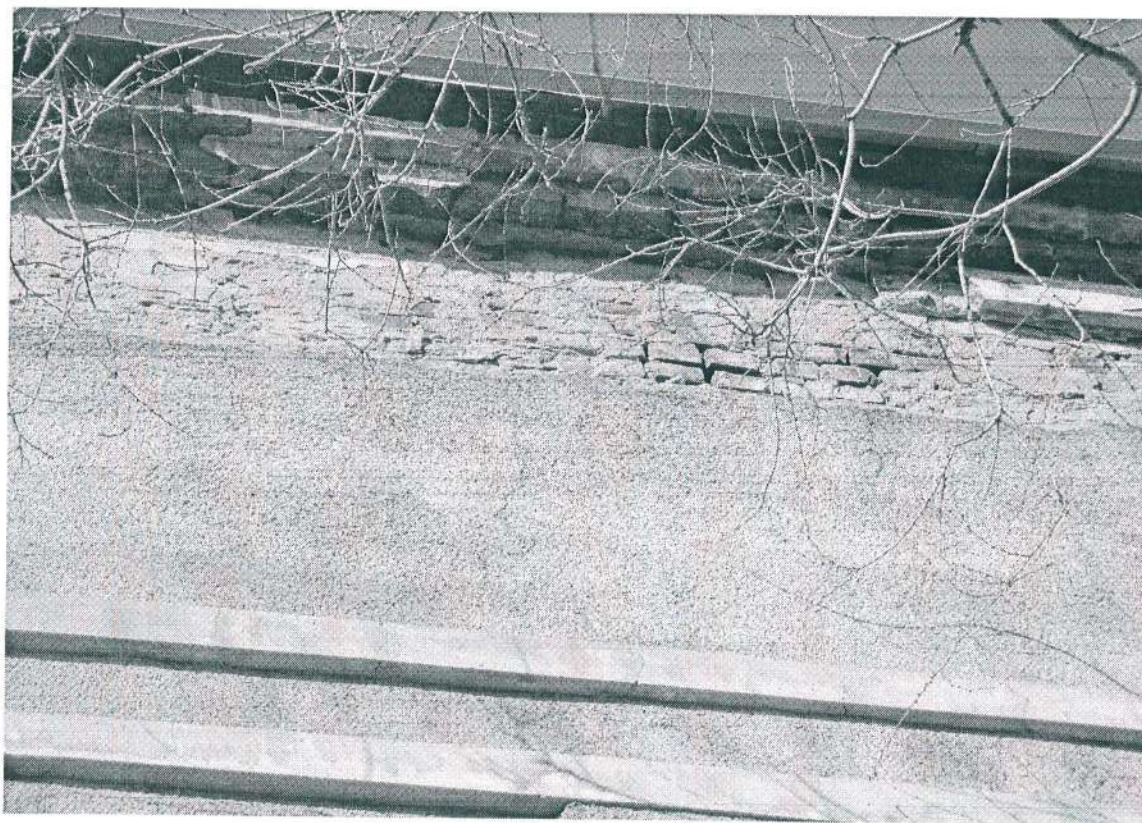
**10. Обрушение штукатурного слоя на фризе и карнизе восточного фасада.**

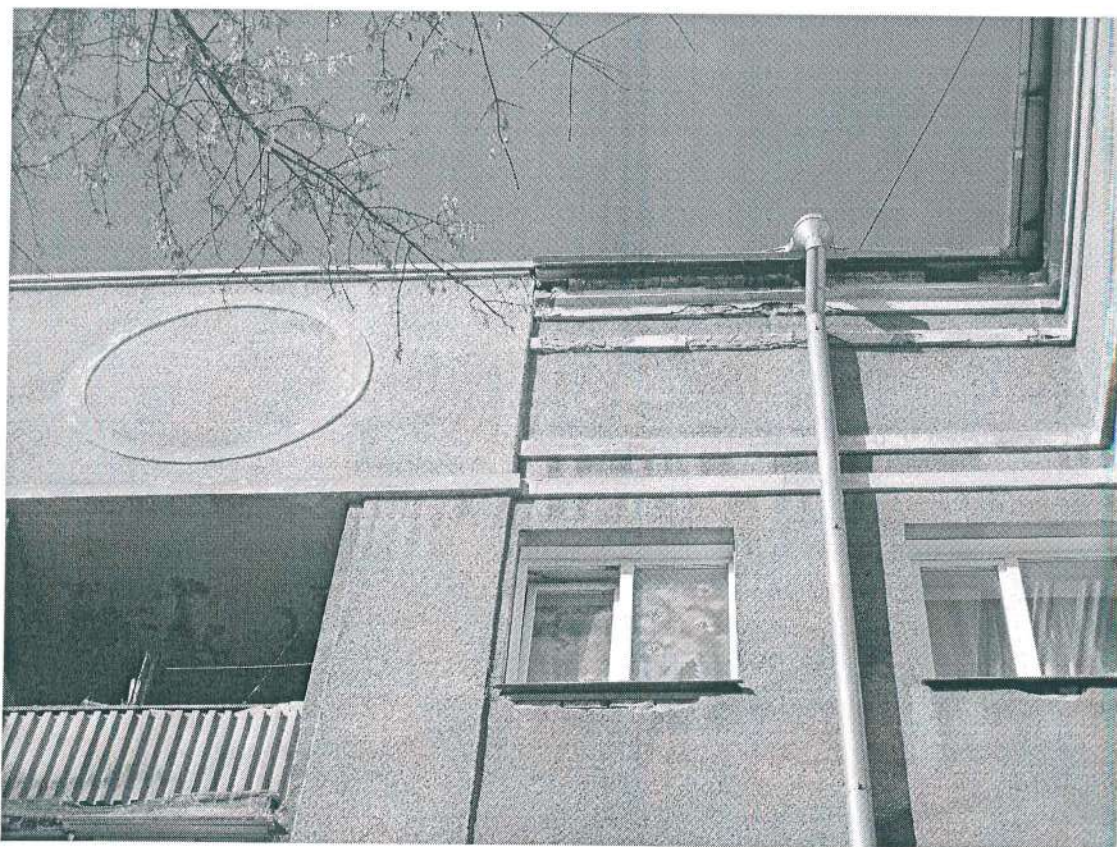
ж) внешнее декоративное убранство (облицовка, окраска, разные украшения, карнизы, колонны, пилястры, лепнина, скульптура, живопись на фасадах): Фасады выполнены в лаконичной манере, характерной для конструктивизма. Широкий пояс, образованный двумя штукатурными тягами, проходит между первым и вторым этажами. Основными архитектурными мотивами фасадов является четкий ритм вертикальных углублений в которых размещены входы в лоджии, а также высокий фриз на восточном и южном фасадах. Тот же ритм сохраняется и в верхней части восточного фасада: над входами фриз декорирован рельефными кольцами (фото 11). Карниз кровли имеет небольшой вынос простого профиля. К характерным приёмам конструктивизма можно отнести размещение угловых оконных проёмов (со стороны Красного проспекта): окно прорезает угол здания, что создаёт зрительное облегчение массы стены (фото 2,21). На западном фасаде декоративные элементы отсутствуют. Локально наблюдается нарушение штукатурки декоративных тяг, отслоение и отпадение окрасочного слоя (фото 11).

**11. Дефекты отделки декоративных элементов.**

Состояние удовлетворительное. Требуется ремонт штукатурных декоративных элементов.

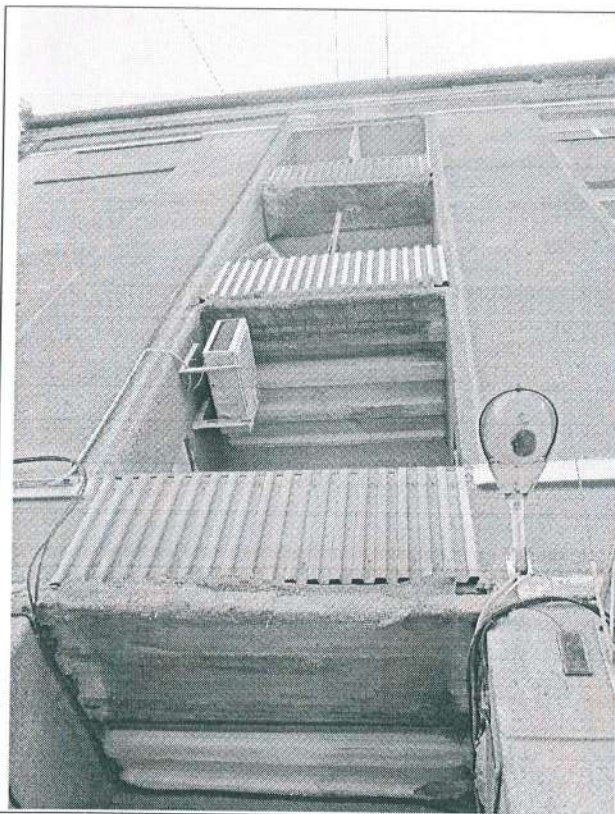
Со стороны уличных фасадов имеются лоджии с металлическим профилированным ограждением (фото 1,5). Плиты ж/б ребристые. Повсеместно наблюдается отслоение и отпадение окрасочного и штукатурного слоёв, разрушение бетонной кромки плит (фото 13). Во избежание обрушения штукатурки над входами в подъезды плиты обтянуты сеткой или подшиты различным листовым материалом (фото 14).

**13. Разрушение плит лоджий.**

Общее состояние лоджий неудовлетворительное. Требуется ремонт плит.

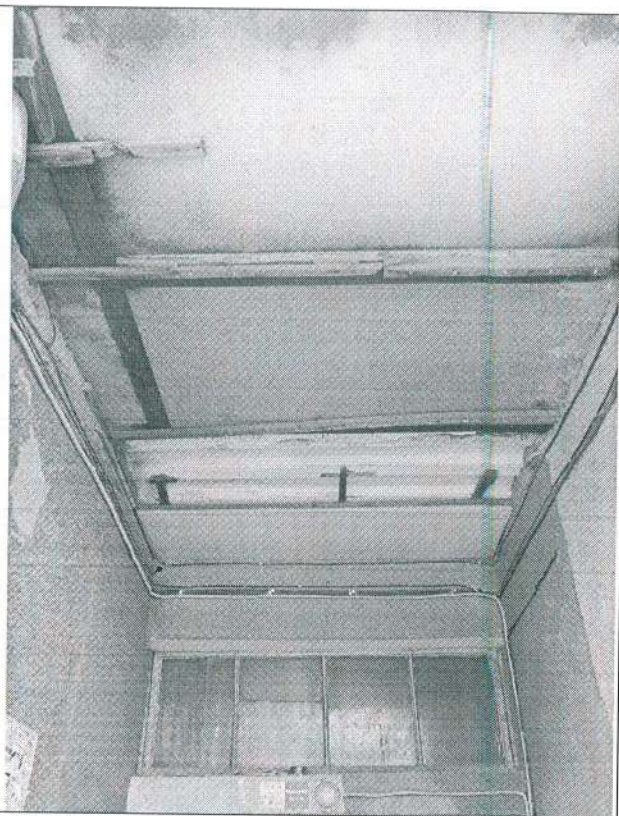
**14. Облицовка плит лоджий подручным материалом.**

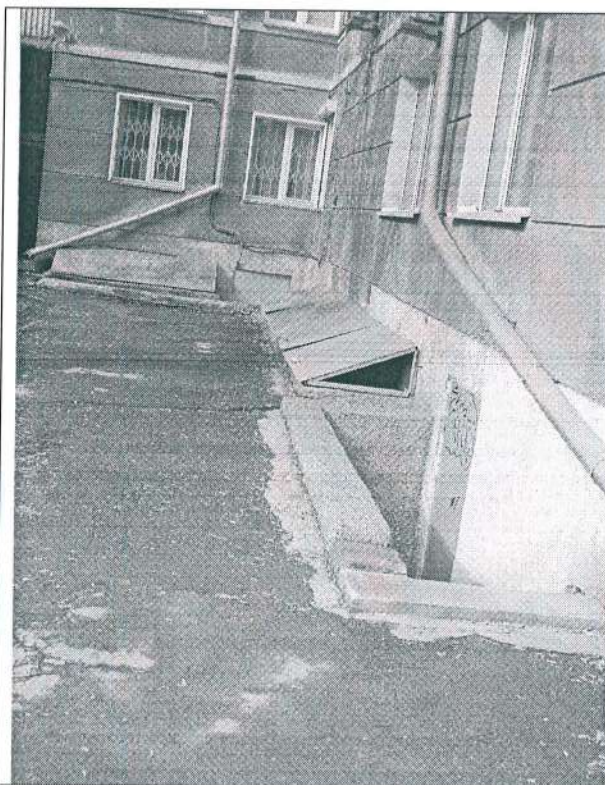
крышками по металлическому каркасу (фото 15). Окрасочный слой повреждён, видны следы ржавчины. Со стороны западного (дворового) фасада - закрыты стальным оцинкованным профлистом (фото 17). Так же имеются прямки спусков в подвал с выносными тамбурами (фото 18,29) и открытые (фото 16). Бортики прямков с покрытием и без покрытия невысокие кирпичные оштукатурены под шубу, окрашены в цвет стен здания. Имеются незначительные повреждения штукатурного слоя бортиков.

**15. Оформление приямков восточного и южного фасадов (со стороны Красного проспекта).**

Общее состояние прямков удовлетворительное. Требуется выборочный ремонт бортиков.

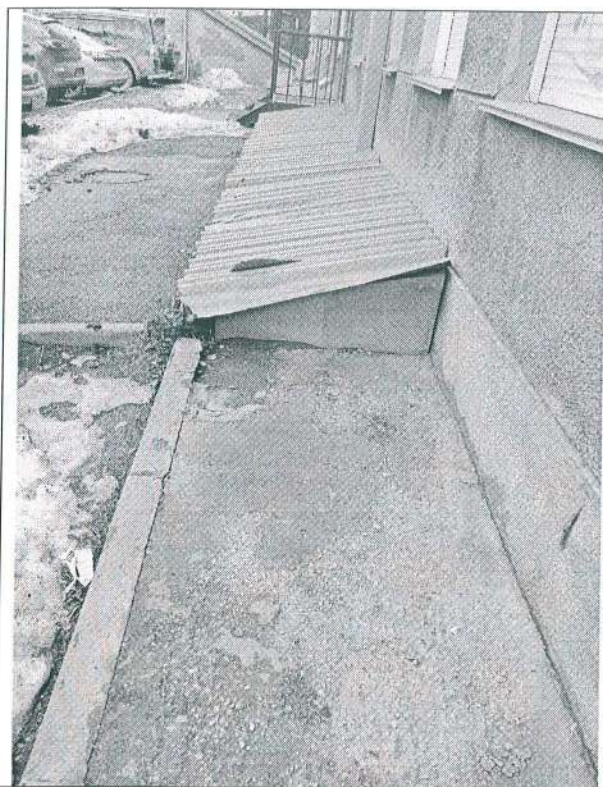
Отмостка асфальтобетонная. Имеются трещины, локально верхний слой крошится (фото 17).

17. Оформление приямков западного фасада.

Общее состояние удовлетворительное. Требуется выборочный ремонт.

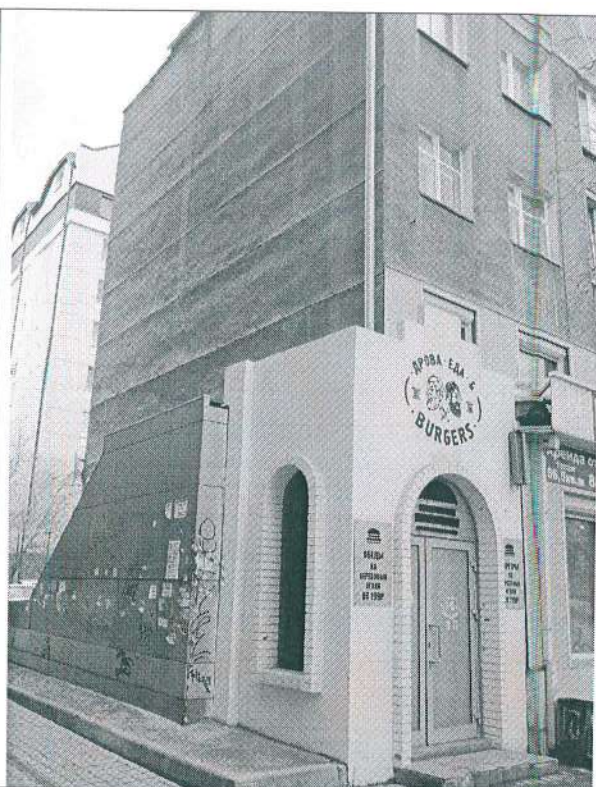
4.4. Для входа в помещения подвала со стороны южного фасада выполнен выносной тамбур на восточный фасад (Фото 18. Материалы согласования в архиве НПЦ отсутствуют).

18. Оформление спуска в подвал с организацией современного выносного тамбура на юго-восточном углу основного объёма здания.

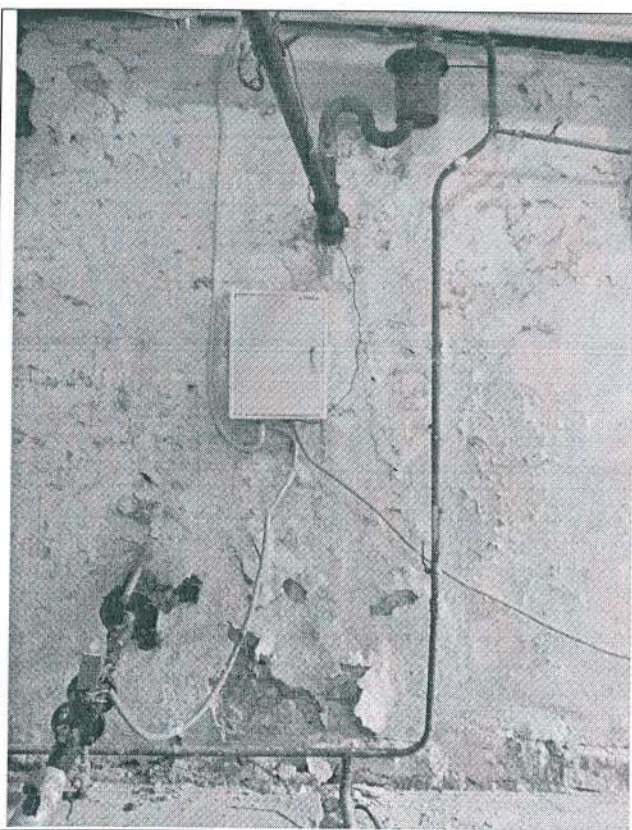
г) стены, их состояние, связи: Несущие стены кирпичные, оштукатурены и окрашены, обшиты ГВЛ, облицованы керамической плиткой. Перегородки – кирпичные, ГВЛ по металлическому каркасу. Отделка современная разнообразная: пластиковые панели, обои, керамическая плитка. В лестничных клетках стены в верхней части – побелены, в нижней – окрашены масляной краской (фото 20). В некоторых помещениях подвала оштукатуренные стены имеют трещины, местами выпучивание и отпадение штукатурки из-за грибка (фото 19). Общее состояние стен удовлетворительное, кроме некоторых стен подвала. Требуется лечение от грибка и ремонт стен подвала.

19. Состояние стен помещения теплового узла в подвале.

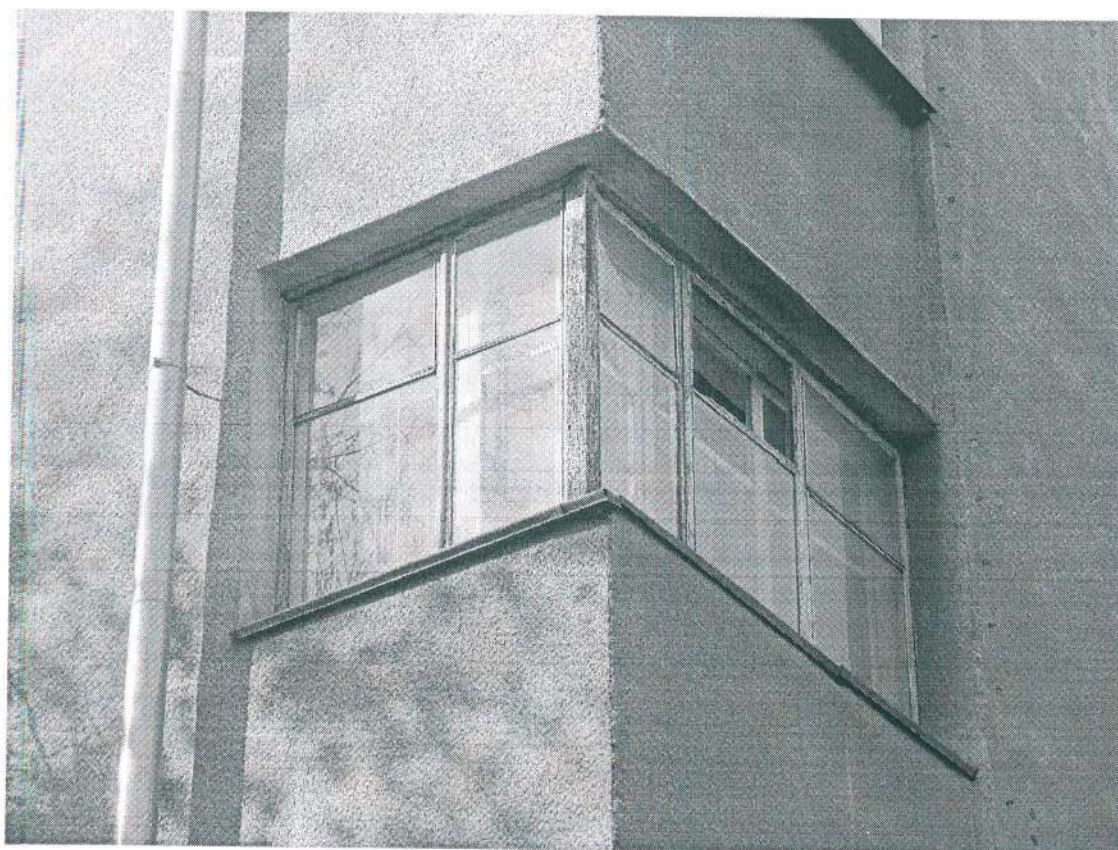
Большая часть окон заменена на блоки из ПВХ профиля со стеклопакетом и выполнена без сохранения первоначального рисунка переплётов. Имеются окна деревянные окрашенные с двойным остеклением и сохранившимся первоначальным рисунком переплётов (фото 21). Деревянные рамы рассохлись, потрескались, обветшали, окрасочный слой шелушится и осыпается. Под всеми окнами установлены сливы из оцинкованной стали без окраски. В некоторых оконных проемах установлены металлические решетки с разнообразным рисунком и рольставни (фото 4,5).

21. Сохранившееся окно юго-восточного угла здания.

Общее состояние окон удовлетворительное. Требуется ремонт окон с деревянными переплётами или замена их с сохранением первоначального рисунка.

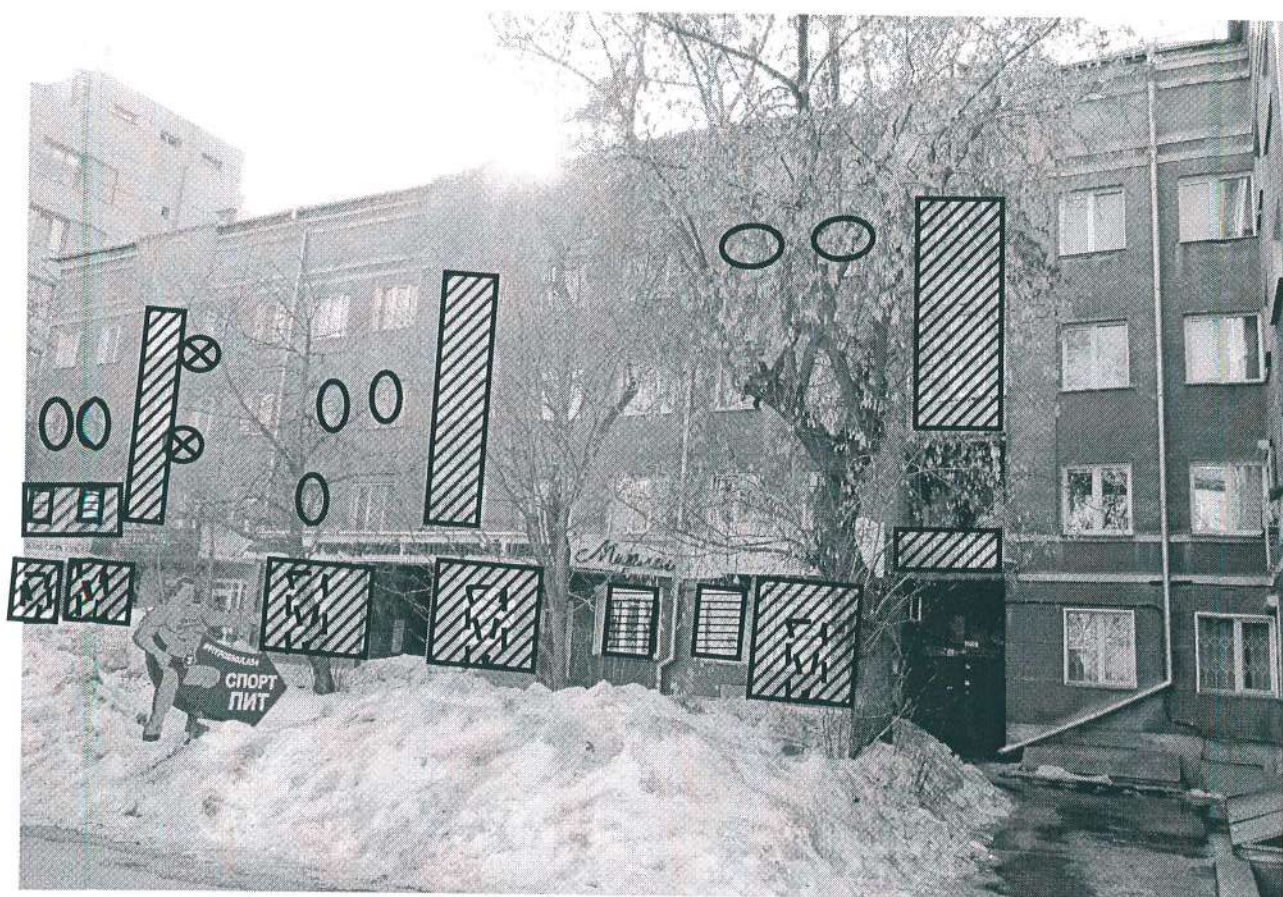
**Схема 1. Восточный фасад основной части здания.**

- на 2-м этаже восточного фасада основного объема здания (Приложение № 2, схема 1. Материалы согласования в архиве НПЦ отсутствуют).

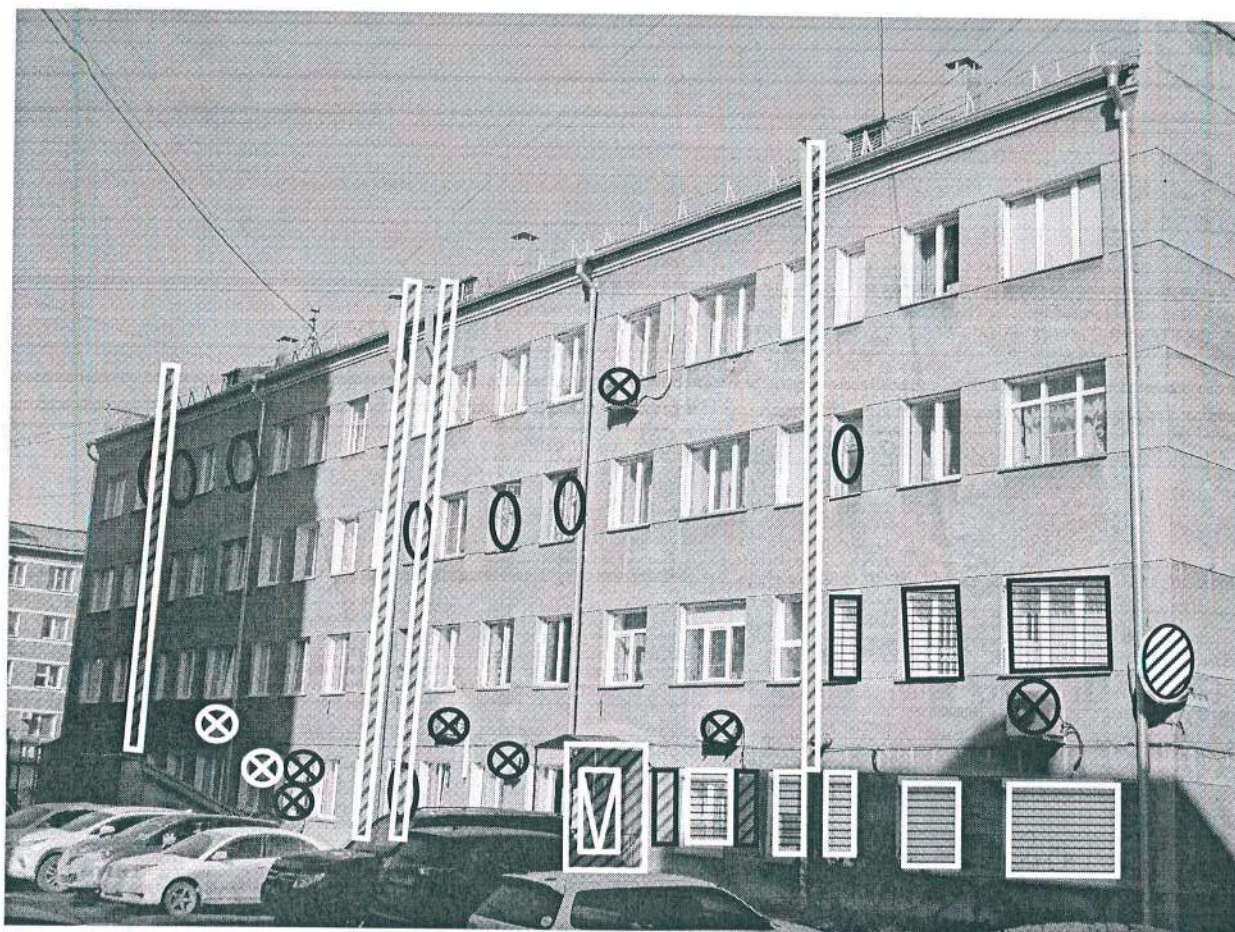
Схема 4. Западный фасад основной части здания.

4.8. На стене западного фасада установлена спутниковая антенна (Приложение № 2, схема 4. Материалы согласования в архиве НПЦ отсутствуют).

4.10. На стенах западного (дворового) фасада основного здания установлены воздуховоды (Приложение № 2, схема 4).

4.13. Изменены размеры окна (с боков заложены кирпичом) на 1-м этаже западного фасада основной части здания (Приложение № 2, схема 4).

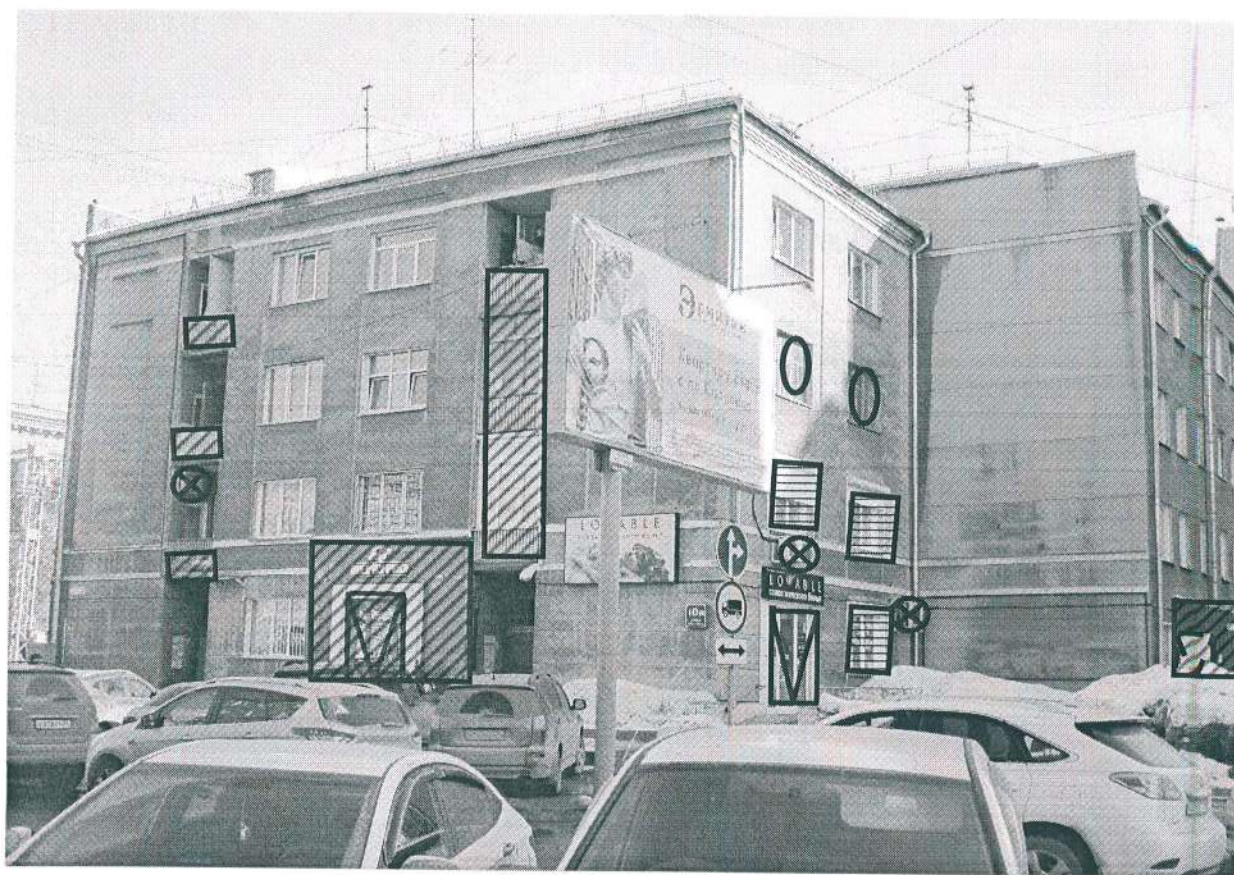
Схема 5. Северный фасад и фрагмент западного фасада.

- 1 проём 1-ого этажа на северном фасаде (Приложение № 2, схема 5. Материалы согласования в архиве НПЦ отсутствуют);

- на 1-м этаже северного фасада крыла-пристройки (Приложение № 2, схема 5. Материалы согласования в архиве НПЦ отсутствуют).
