АКТ

**технического состояния объекта культурного наследия регионального значения
«Окружной дом офицеров (Дом инвалидов). Здание-памятник жертвам 1-й
империалистической войны (1915-1925 г.г.)», расположенного по адресу:
г. Новосибирск, Красный проспект, 63 (ул. Гоголя, 8), включенного в единый
государственный реестр объектов культурного наследия (памятников истории
и культуры) народов Российской Федерации (далее – Реестр),
по состоянию на 11.04.2018**

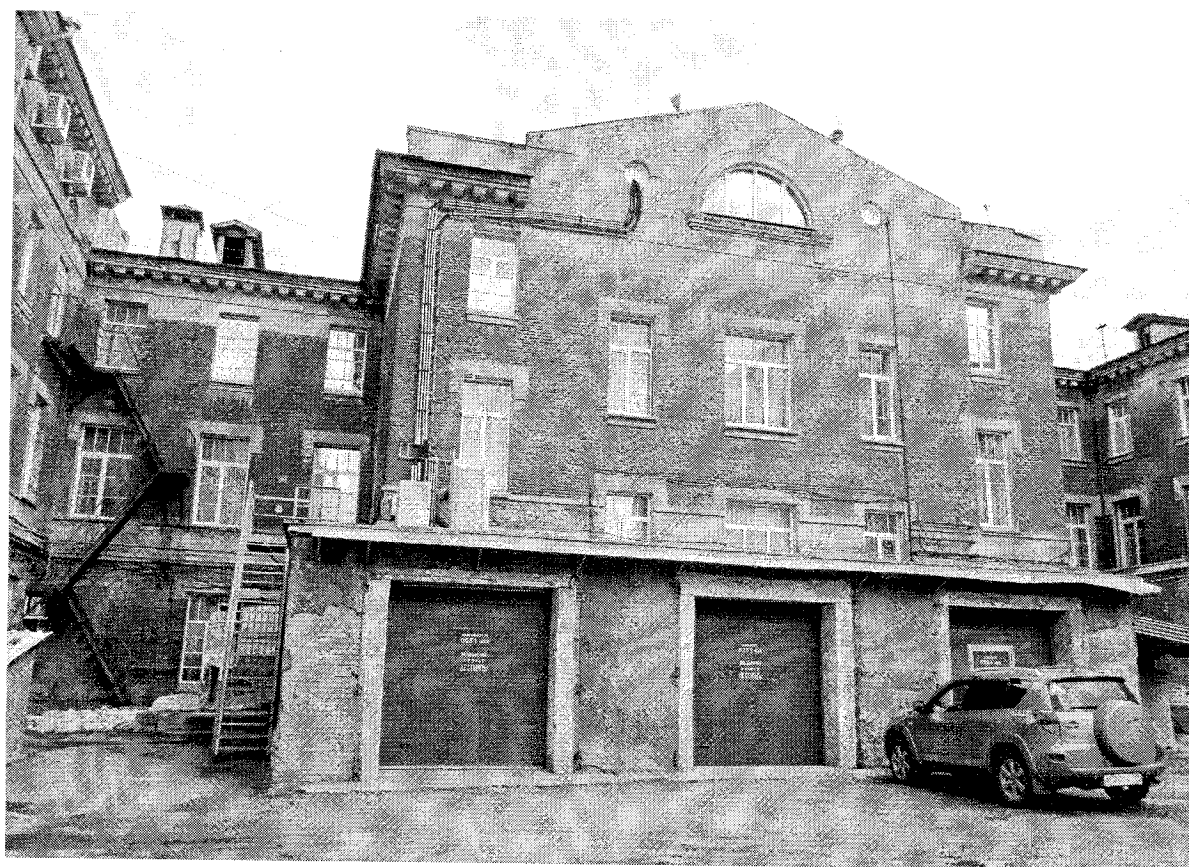
Со стороны двора к стенам примыкают одноэтажные кирпичные пристройки различного назначения. Отделка стен имеет дефекты покрытия (фото 7-9).

Водосток наружный организованный. Водосточные трубы выполнены из оцинкованного металла без окраски и с окраской (фото 2-6). На дворовых фасадах водосточные трубы отсутствуют, остались только ухваты (фото 7-9).

7. Западный (дворовый) фасад.

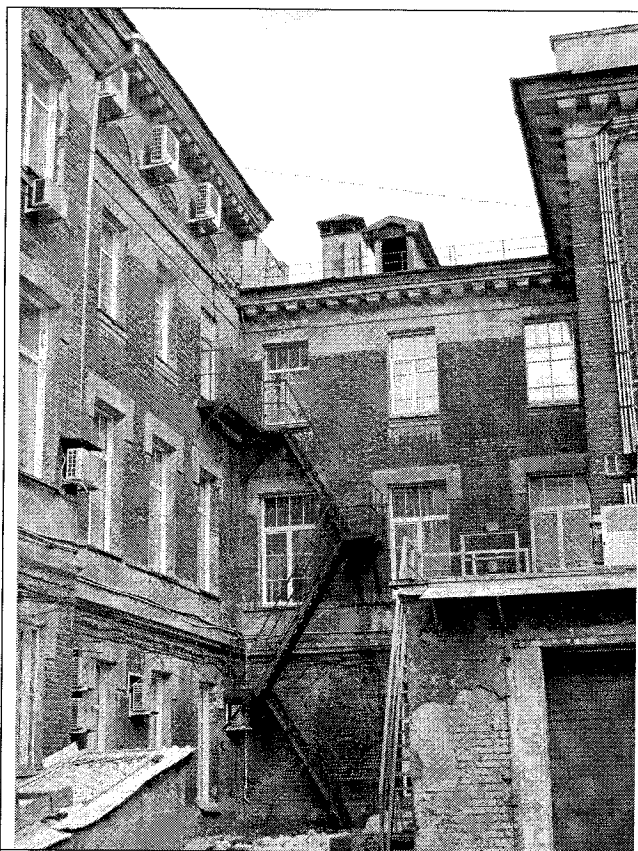
8. Левая часть западного (дворового) фасада.

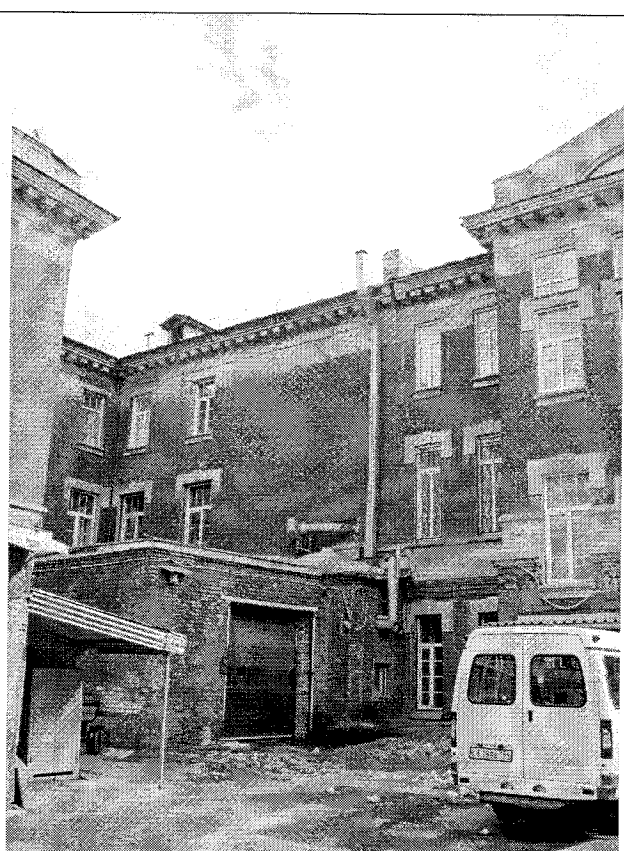
9. Правая часть западного дворового фасада.

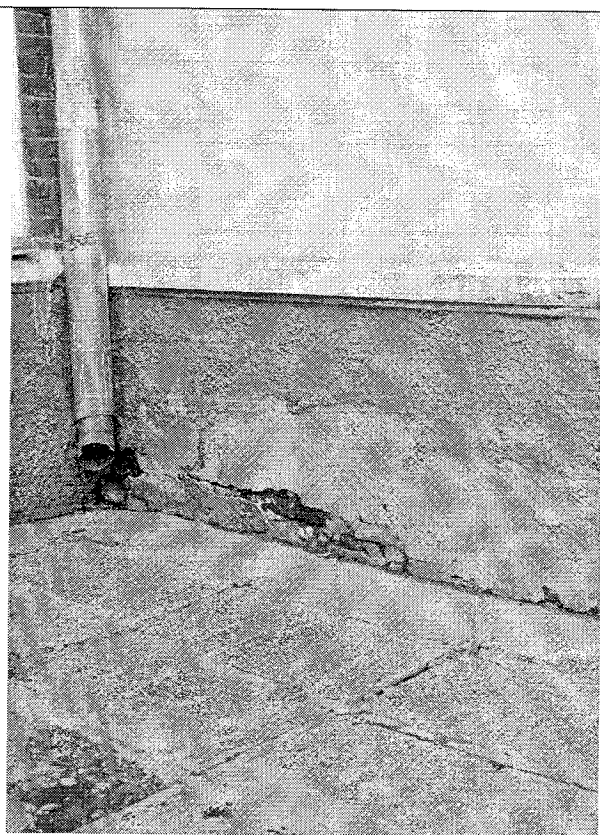
в) цоколи и отмостки около них: Цоколь кирпичный, облицован декоративной штукатуркой «под шубу», со стороны северного фасада штукатурка гладкая, цоколь на всех фасадах окрашен в серый цвет. Наблюдаются трещины и отпадение штукатурного слоя (фото 10, 11). Значительные повреждения отделочного слоя наблюдается на дворовых фасадах (фото 12).

10. Дефекты отделочного слоя цоколя главного (восточного) фасада.

Общее состояние удовлетворительное. Требуется выборочный ремонт отделочного слоя.

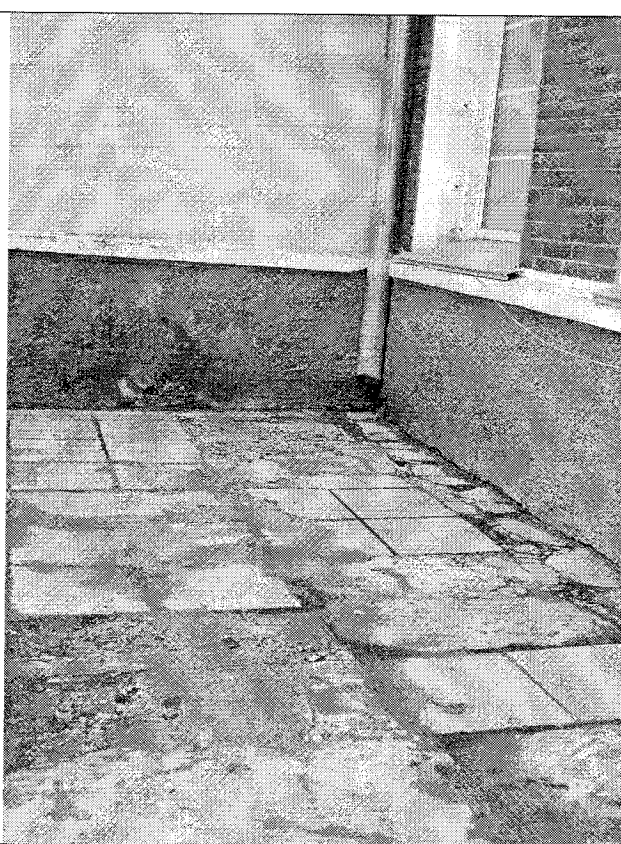
Отмостка в основном выполнена из плитки различного размера и конфигурации (фото 10), со стороны северного фасада и двора - из асфальтобетона (фото 12). Плитка местами вспучилась или провалилась, имеются локальные разрушения самих плиток (фото 11). Асфальтобетонное покрытие так же имеет дефекты.

11. Состояние отмостки со стороны главного (восточного) фасада.

Общее состояние удовлетворительное. Требуется выборочный ремонт отмостки.

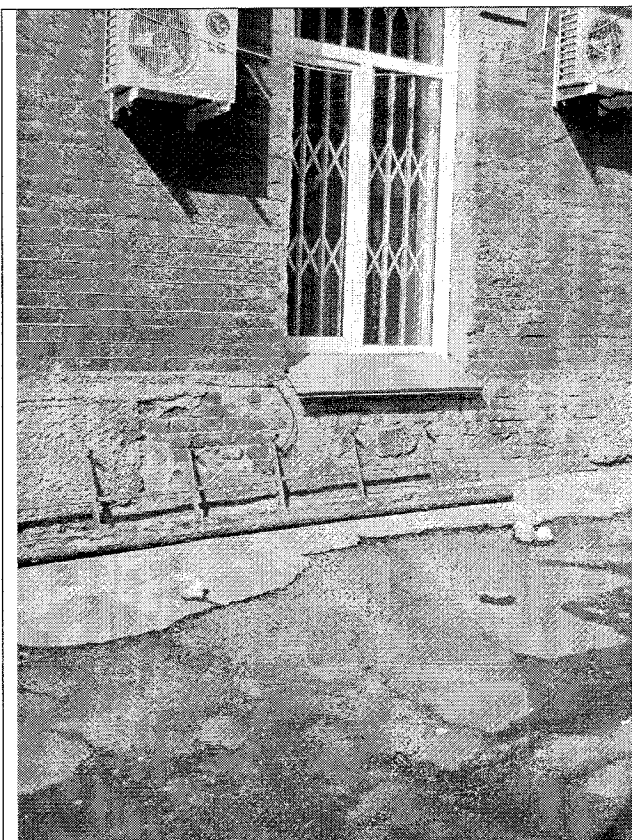
12. Отпадение штукатурного слоя цоколя южного фасада (дворовой части).

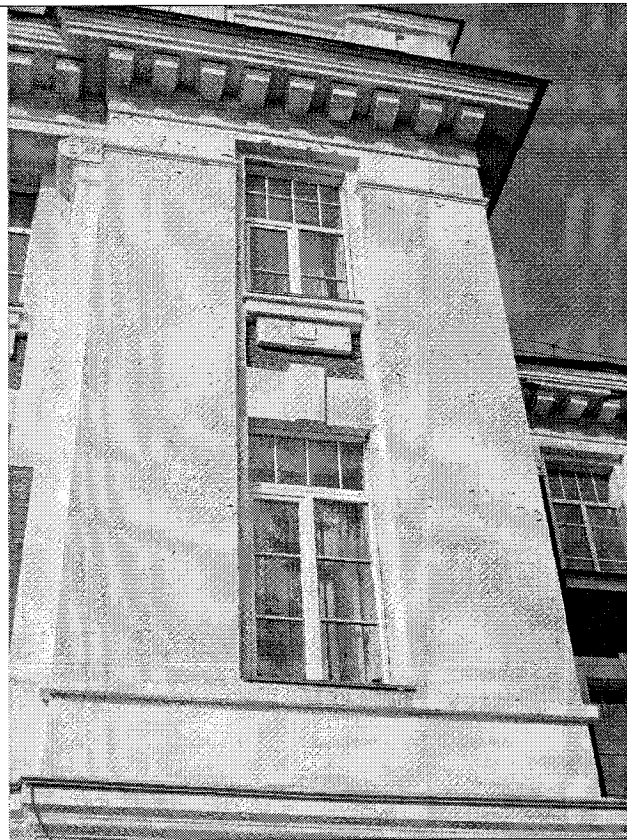
13. Состояние окрасочного слоя центрального ризалита главного (восточного) фасада.

Общее состояние кирпичной кладки стен удовлетворительное, отделки - неудовлетворительное. Требуется выборочный ремонт кирпичной кладки стен, восстановление отделочного слоя стен дворовых фасадов, очистка стен ризалитов от старой краски и окраска заново.

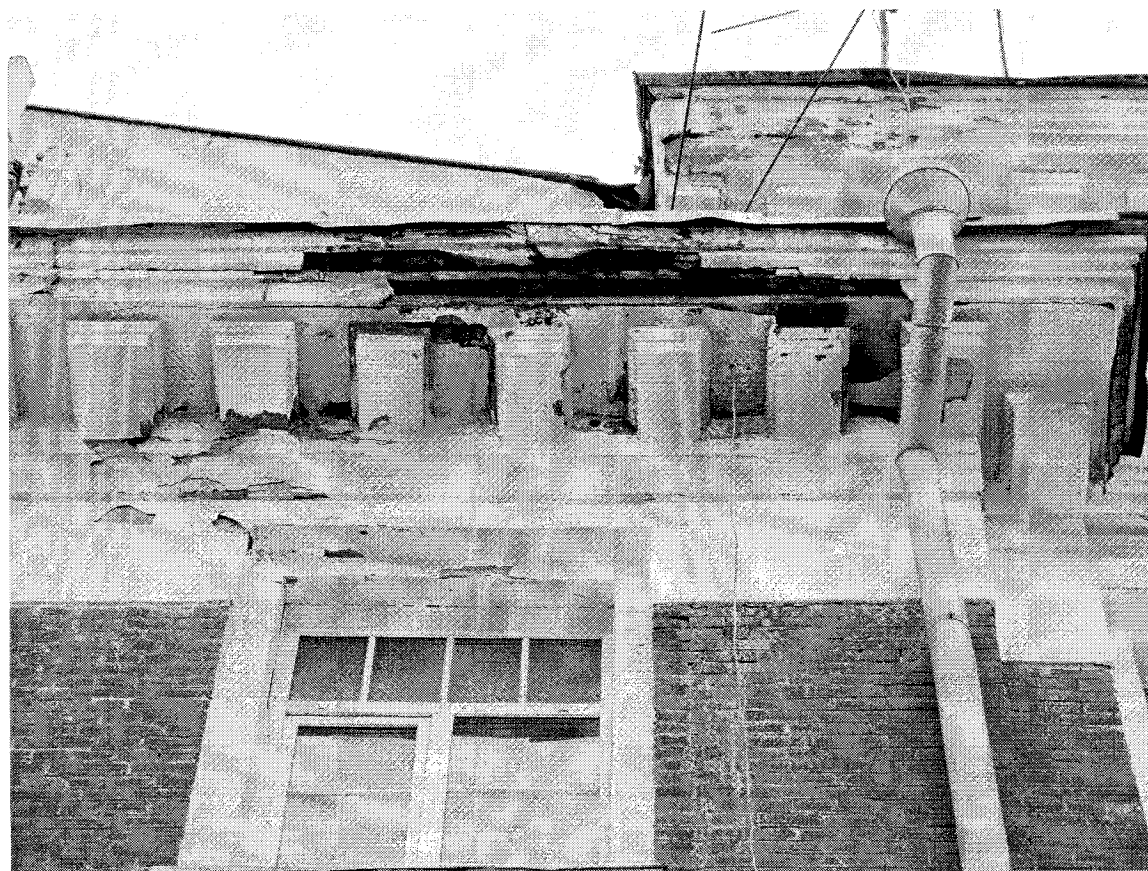
На карнизе имеются трещины и отпадение штукатурки на большой площади особенно в местах установки водосточных труб, выкрошивание и выпадение отдельных кирпичей (фото 14-18).

14. Разрушение карниза северного фасада.

Общее состояние декора удовлетворительное, венчающего здание карниза - неудовлетворительном. Требуется восстановление разрушенных участков карниза и выборочный ремонт остального декора.

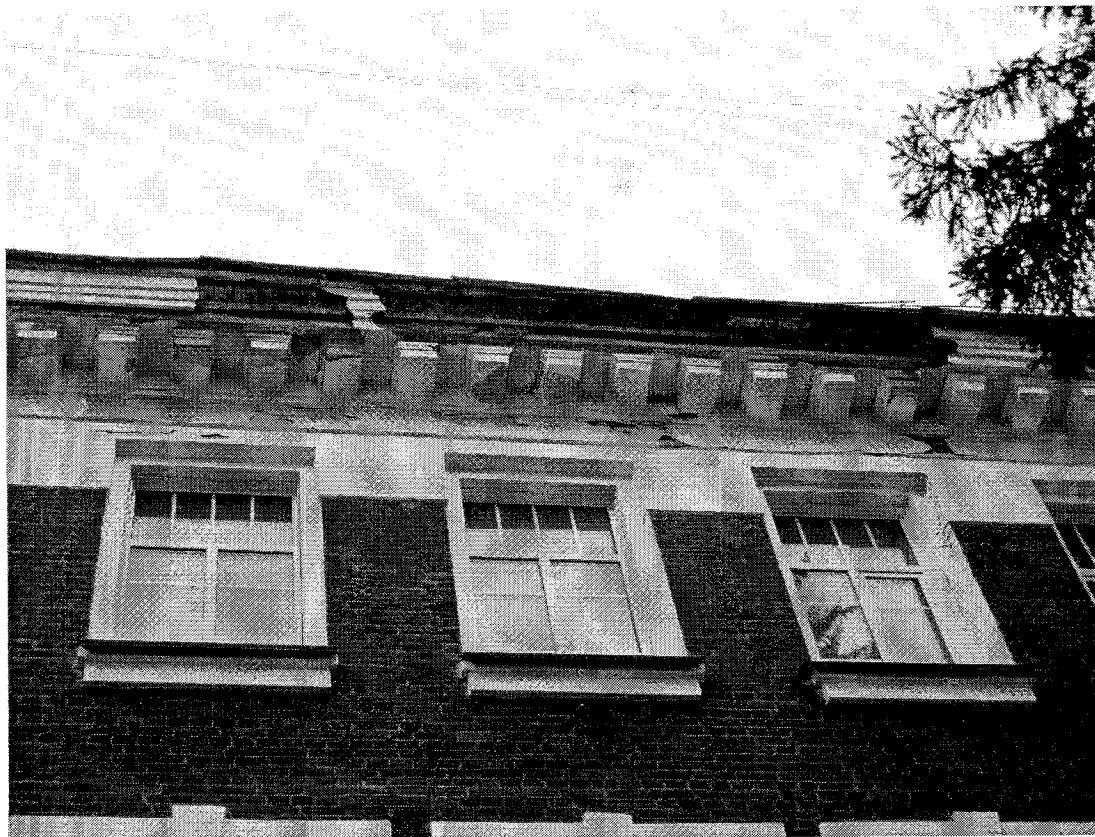
15. Дефекты карниза главного (восточного) фасада.

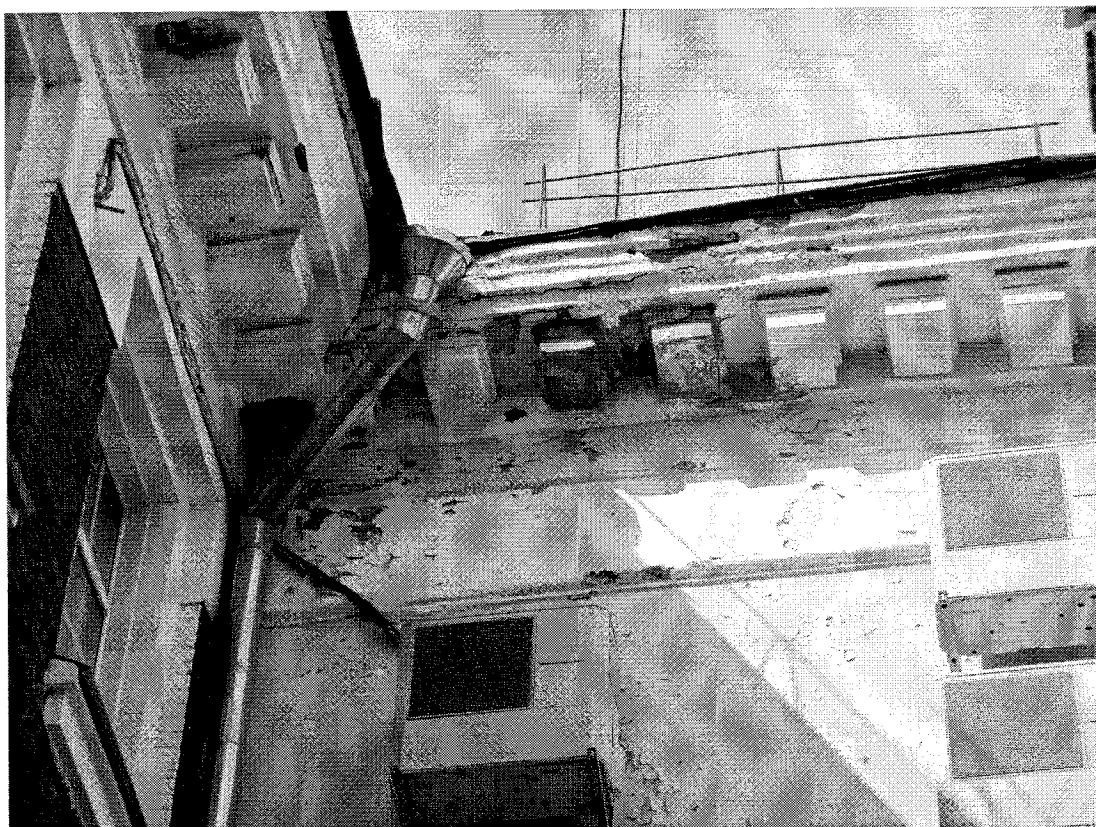
16. Состояние декора и отделки стены главного (восточного) фасада.

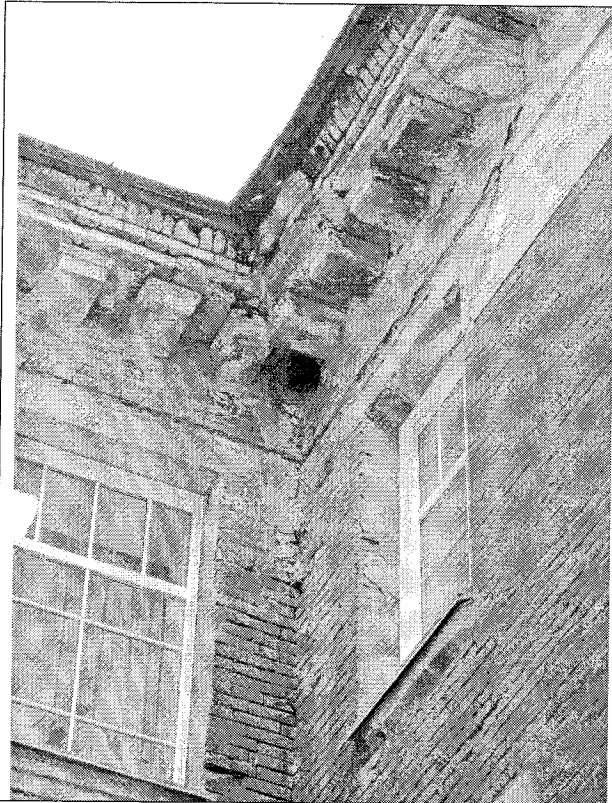
г) стены: Наружные стены кирпичные, оштукатурены и окрашены. На главном фасаде облицованы гладкой штукатуркой и окрашены ризалиты, а со стороны двора карнизная часть и фронтон центральной части фасада. Окрасочный слой на дворовых фасадах давно не обновлялся, штукатурка трескается и отпадает (фото 7, 17). На ризалитах главного фасада наблюдается загрязнение, потёки, отслоение, вздутие и отпадение окрасочного слоя (фото 13, 16). Неоштукатуренная часть стен выполнена из кирпича под расшивку швов. В кирпичной кладке наблюдаются трещины, выпадение отдельных кирпичей из кладки, выветривание и вымывание раствора в швах, особенно на дворовых фасадах (фото 17, 18).

17. Состояние кирпичной кладки, откосов окон, карниза северной части дворового фасада здания. Отверстие для водосточной трубы.

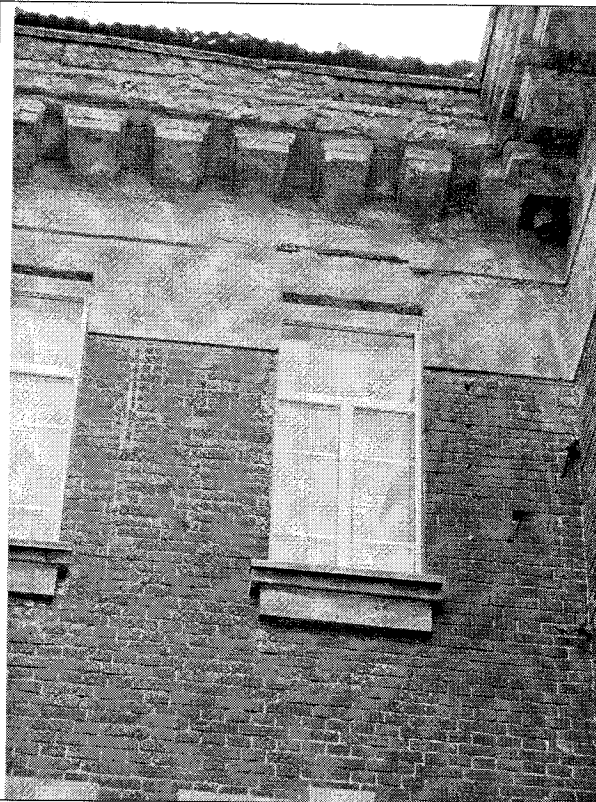
18. Разрушение карниза дворовой части северного фасада. Фрагмент водосточной трубы, ухваты.

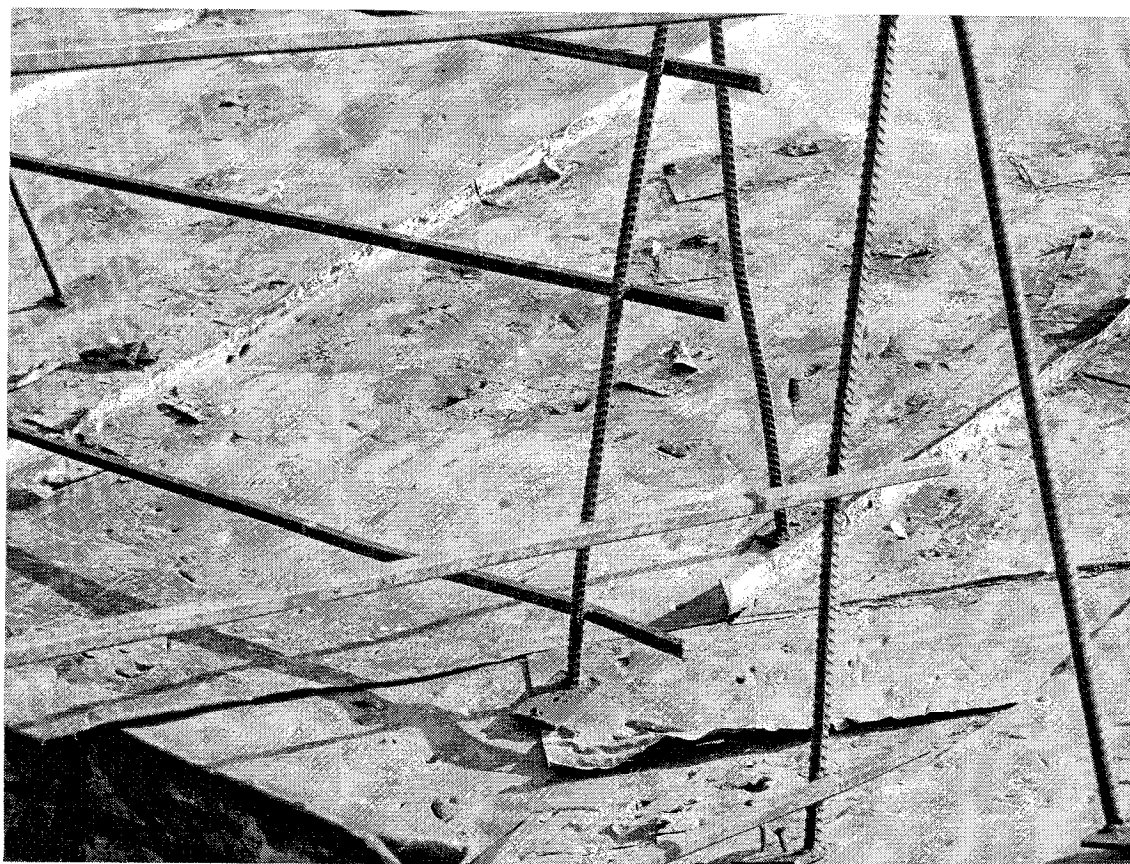
19. Дефекты кровельного покрытия и ограждения.

Состояние конструкций крыши и кровли неудовлетворительное. Требуется капитальный ремонт.

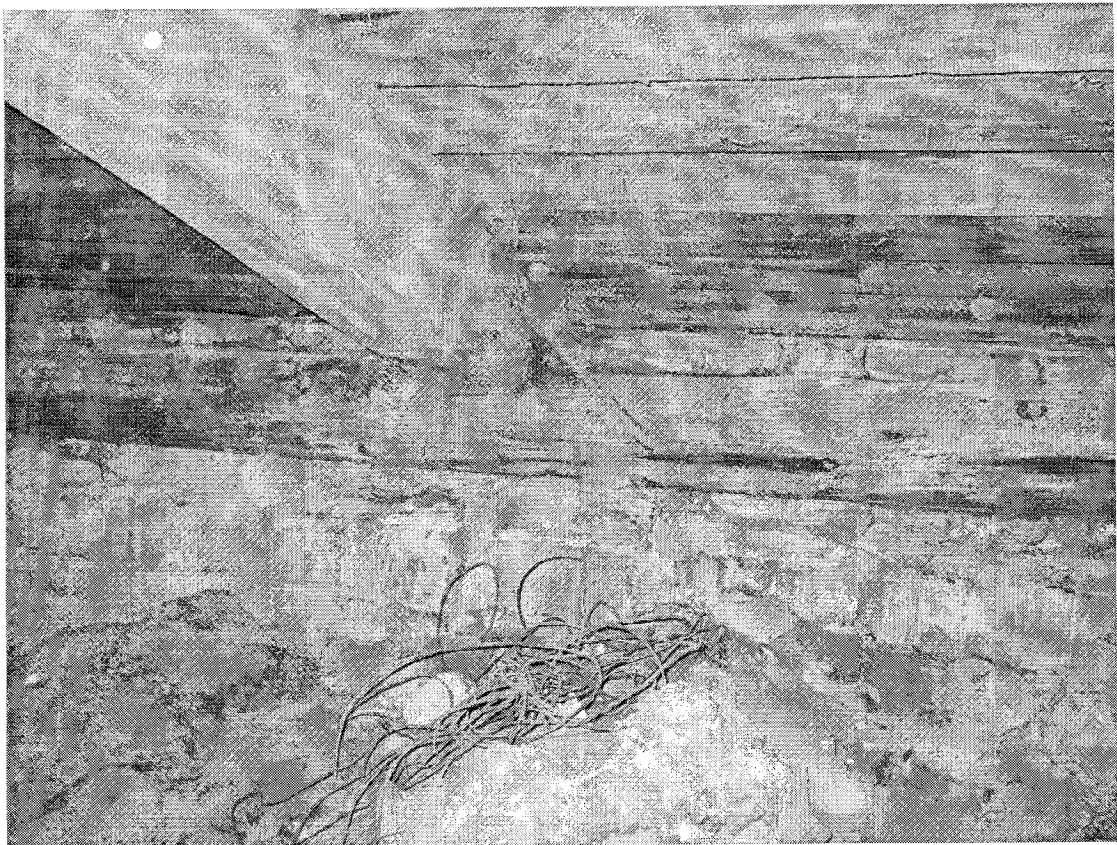
д) крыша (стропила, обрешетка, кровля, водосточные желоба и трубы): Крыша чердачная с перепадами по высоте, двускатная щипцовая, по деревянным стропилам и обрешётке. Кровля выполнена из оцинкованного железа без окраски. Повсеместно наблюдаются пробоины в металле, массовые заплатки (фото 19). Из-за протечек кровли видны следы намокания и гнили концов стропильных ног и мауэрлата (фото 20).

20. Гниль мауэрлата и следы намокания конца стропильной ноги.

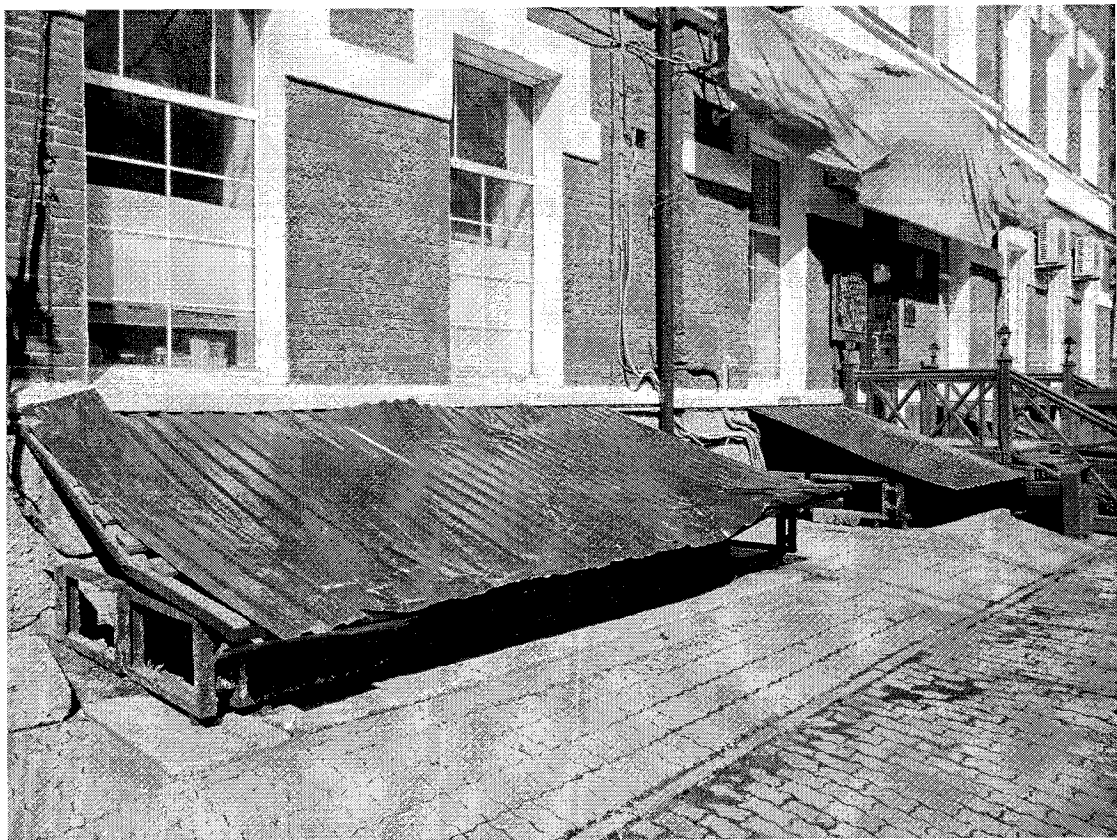
21. Приямки южного фасада. Деформация покрытия.

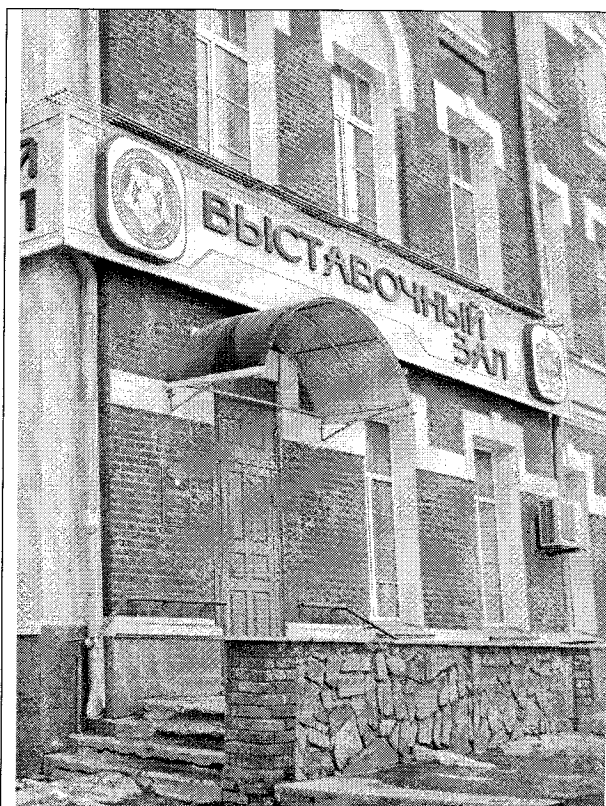
Крыльца современные. Со стороны северного фасада бетонное. Бетон на ступенях и площадке крошится. Ограждение с наружной стороны отделано камнем, с внутренней оштукатурено «под шубу». Штукатурка трескается и отпадает, отделочная плитка, уложенная по верху ограждения, повреждена (фото 23).

23. Оформление входа северного фасада.

Общее состояние крылец удовлетворительное. Требуется ремонт северного крыльца.

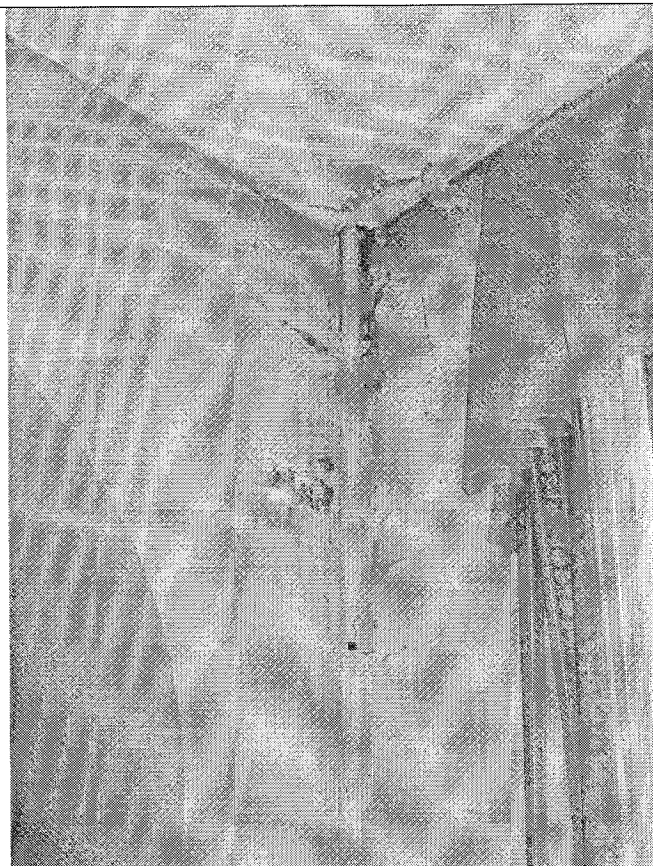
В качестве отделки использована штукатурка, гипсокартон, окраска, подвесные потолки типа «Армстронг». В помещениях третьего этажа наблюдаются следы протечек, нарушение отделочного слоя на потолке и в углах сопряжения потолка и стен (фото 25).

25. Следы протечки кровли в коридоре третьего этажа.

Общее состояние отделки удовлетворительное. Требуется выборочный ремонт.

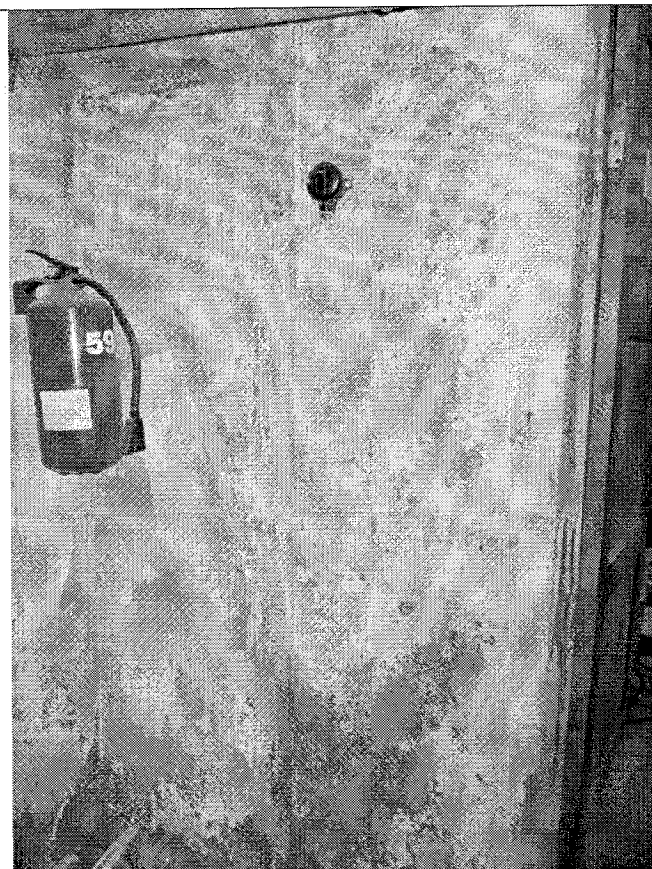
г) стены, их состояние, связи: Стены и перегородки кирпичные, оштукатуренные, окрашенные. Отделка: гипсокартон, пластиковые панели, обои, керамическая плитка. В отдельных помещениях наблюдаются трещины в отделочном слое, а помещениях третьего этажа – следы протечек (фото 25). Нарушение отделочного слоя на большой площади стен имеются и в помещениях подвала (фото 26).

26. Состояние стен помещений теплового узла в подвале.

Общее состояние стен и отделки удовлетворительное, кроме стен помещений подвала. Требуется ремонт стен подвала и выборочно - третьего этажа.
