## А К Т

технического состояния объекта культурного наследия  
регионального значения «Дом жилой жилищного кооператива «Сибирь на рельсы»,  
расположенного по адресу: г. Новосибирск, проспект Димитрова, 6,  
включённого в единый государственный реестр объектов культурного наследия  
(памятников истории и культуры) народов Российской Федерации (далее – Реестр)

«28» октября 2019

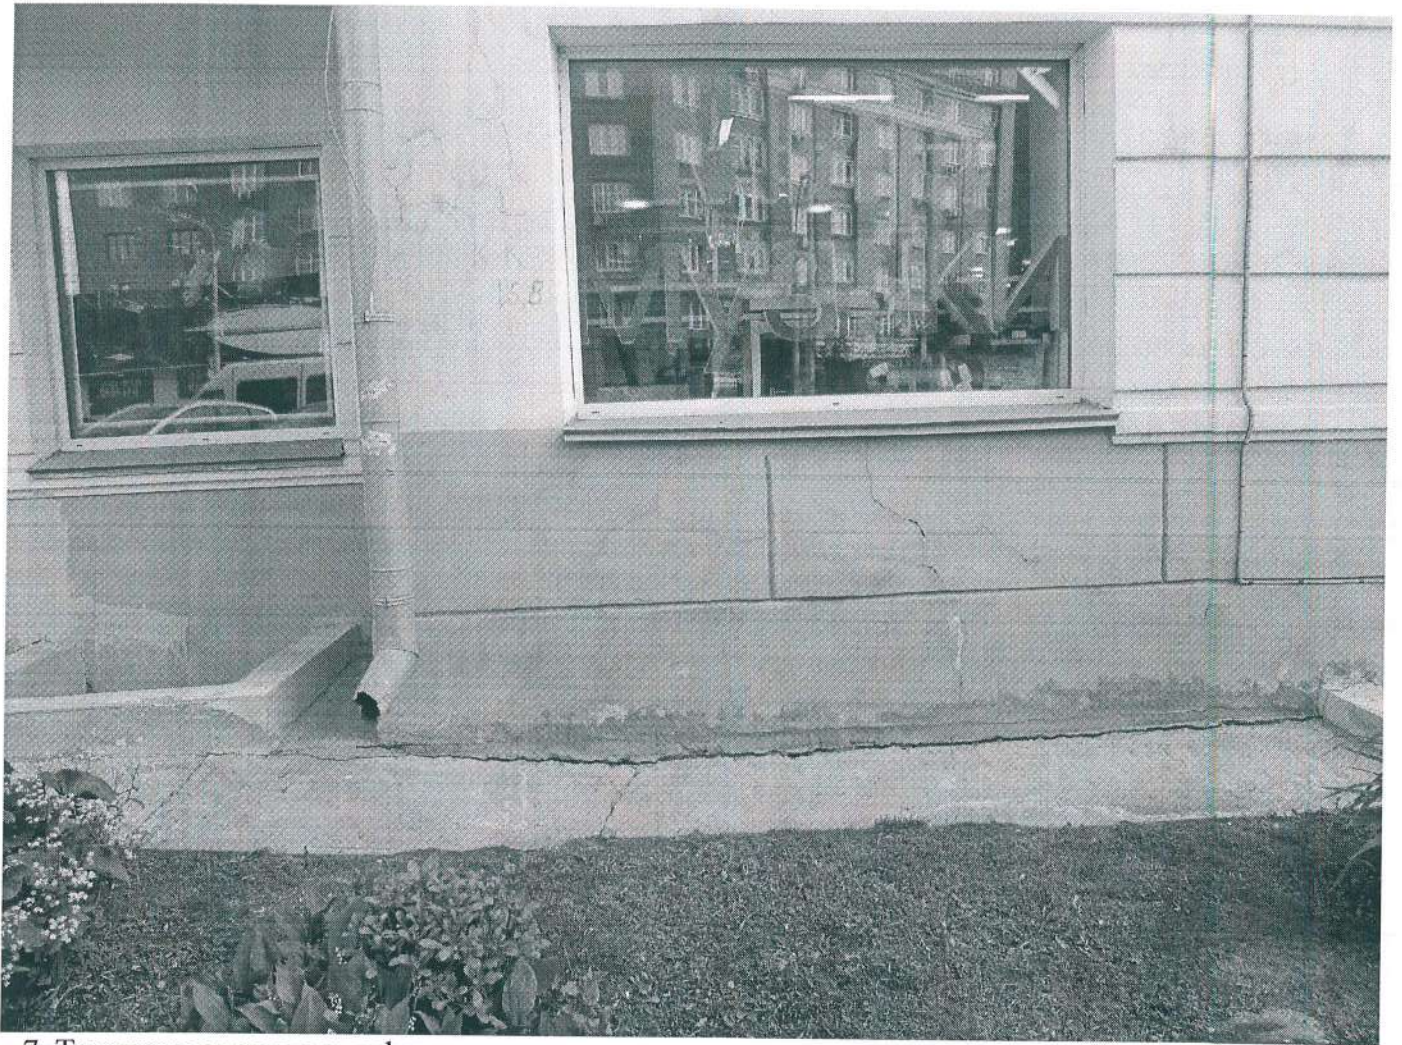
Отмостка асфальтобетонная и бетонная с участками из мелкогабаритной тротуарной плитки. Наблюдаются локальные разрушения асфальтобетонного покрытия. На главном фасаде в зоне осадочных деформаций колонн отмечается проседание отмостки с отхождением ее от цоколя (фото 7). Зазоры между цоколем и отмосткой были зачеканены цементом при ремонте в 2017 году. На дату осмотра зафиксировано повторное раскрытие зазоров, свидетельствующее о продолжении деформационных процессов. В зоне осадки отсутствуют водоотводные лотки (фото 6, 7), не обеспечивается отвод стоков из водосточных труб от здания. Состояние отмостки в зоне замощения грунтов основания неудовлетворительное: требуется выполнить комплекс мероприятий для отвода осадков на тротуары и проезжую часть и ликвидировать деформации.

7. Трещины в цоколе и деформация отмостки в зоне осадки.

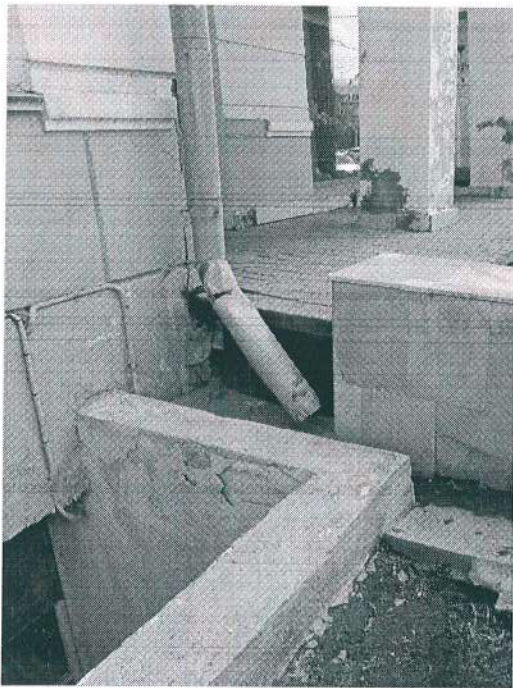
8. Осадка конструкции приямка.

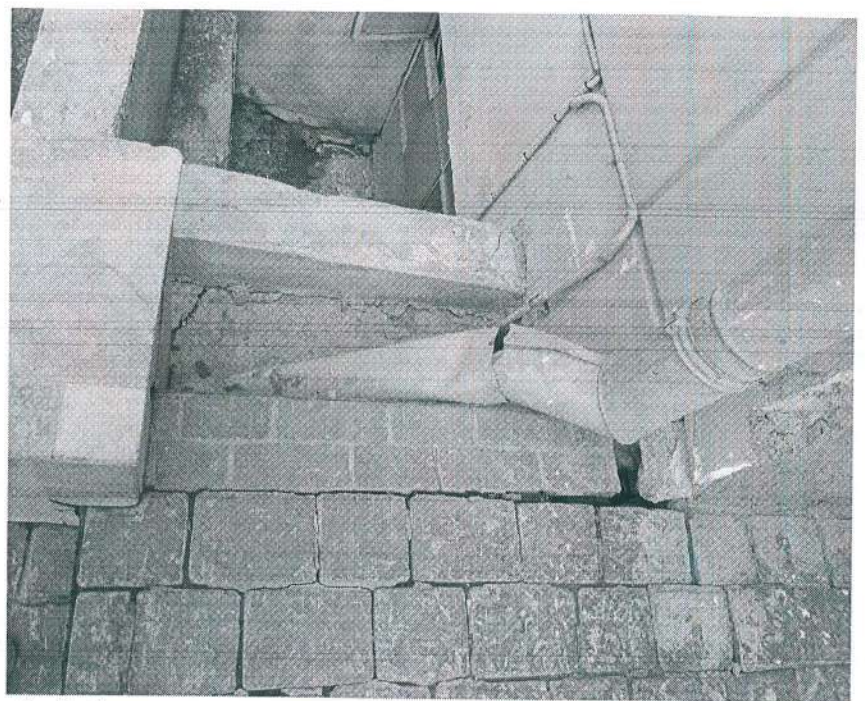
нежилые помещения. Конструкции всех крылец – разнотипные современные (фото 10, 16-20, 28, 37,43-45), преобладают высокие лестницы с площадками, выполненные в металлокаркасе с металлическими решетчатыми ограждениями. На главном (северо-западном) фасаде имеются невысокие крыльца с облицовкой ступеней и площадок из мелкоформатной тротуарной плитки; одно из крылец, которое находится в зоне осадки колонн, выполнено со стенками и бортиками, облицованными каменными плитками: отмечается деформация конструкции крыльца: оседание и отхождение от здания (фото 9).

9. Деформация крыльца в примыкании к водостоку.

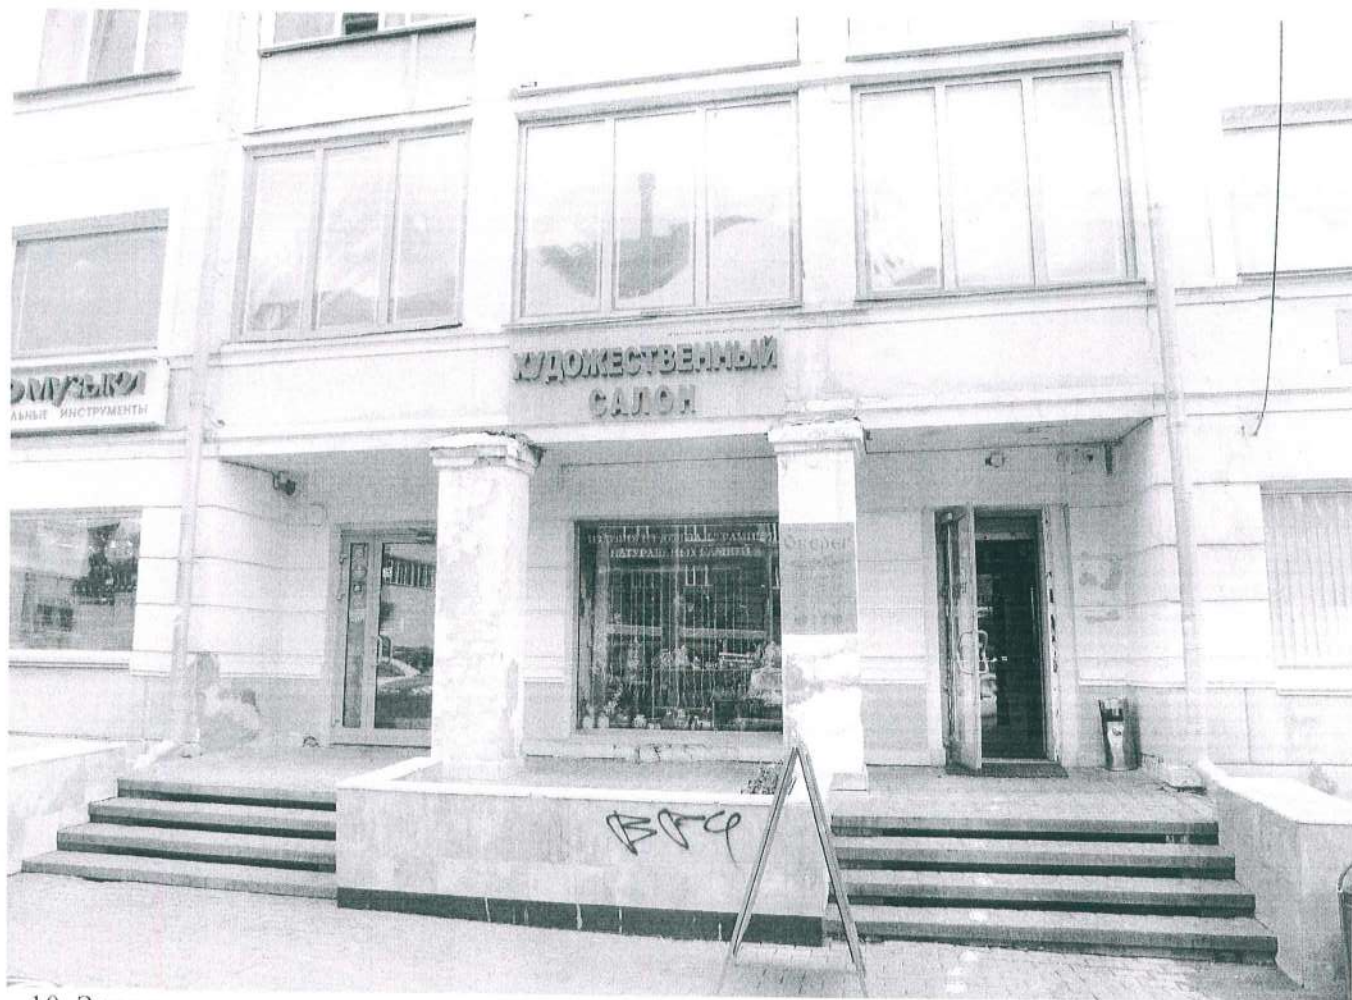
б) фундаменты: под несущими стенами фундаменты бутовые ленточные, под колоннами - столбчатые. Визуально наблюдается осадка, которая привела к раскрытию горизонтальных трещин в некоторых колоннах главного (северо-западного) фасада. Инструментального обследования не проводилось. Вероятная причина деформаций: осадка столбчатых фундаментов из-за хронического замачивания основания. Подъем планировочной отметки проезжей части проспекта Димитрова без организации водоотвода является одной из причин осадки грунтов вдоль крайнего (северного) участка северо-западного фасада, расположенного ниже уровня прилегающей территории соседнего здания. По результатам технического обследования, выполненного в 2016 году, установлено ограниченно-работоспособное состояние фундаментов, колон и грунтового основания в зоне осадочных деформаций. Состояние ленточных фундаментов здания - удовлетворительное. Требуется устранить причины, вызывающие деформационный процесс, и выполнить комплекс защитных мероприятий, включающий усиление грунтов

10. Зона осадки колонн на северо - западном фасаде.

основания фундаментов колонн и выполнение вертикальной планировки перед главным фасадом с организацией водоотвода от здания по проектной документации, согласованной в установленном порядке.

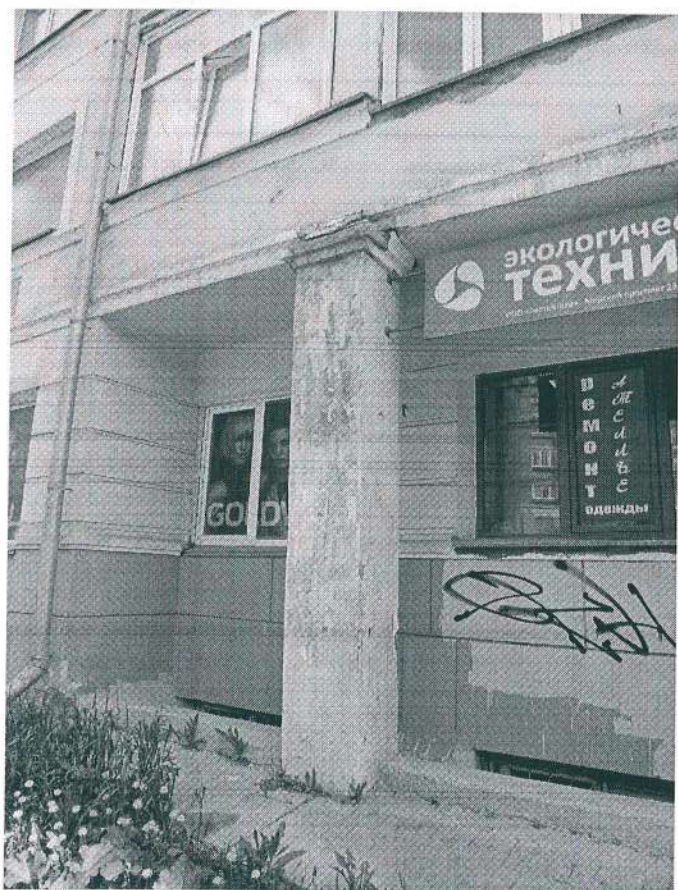
В 2002 году были зафиксированы крены и осадка двух колонн с нарушением сопряжений с плитой лоджии 2-го этажа. Разрушение колонн в зоне деформаций сопровождалось образованием горизонтальных трещин с шириной раскрытия до 5 мм. За период 2002 – 2016 осадочный процесс не стабилизировался. По результатам технического обследования, проведенного в 2016 году, было определено состояние этих колонн как ограниченно работоспособное. После чего была выполнена заделка трещин некоторых колонн (фото 10-12). Требуется выполнить усиление и конструктивное закрепление деформированных колонн либо их замену в комплексе с устранением причин осадки в соответствии с проектной документацией, согласованной в установленном порядке. Состояние колонн в остальной части здания – удовлетворительное: требуется удалить разнотипные современные покрытия и восстановить первоначальную отделку поверхностей (по типу исторической отделки фасадов).

14. Осадка колонны.

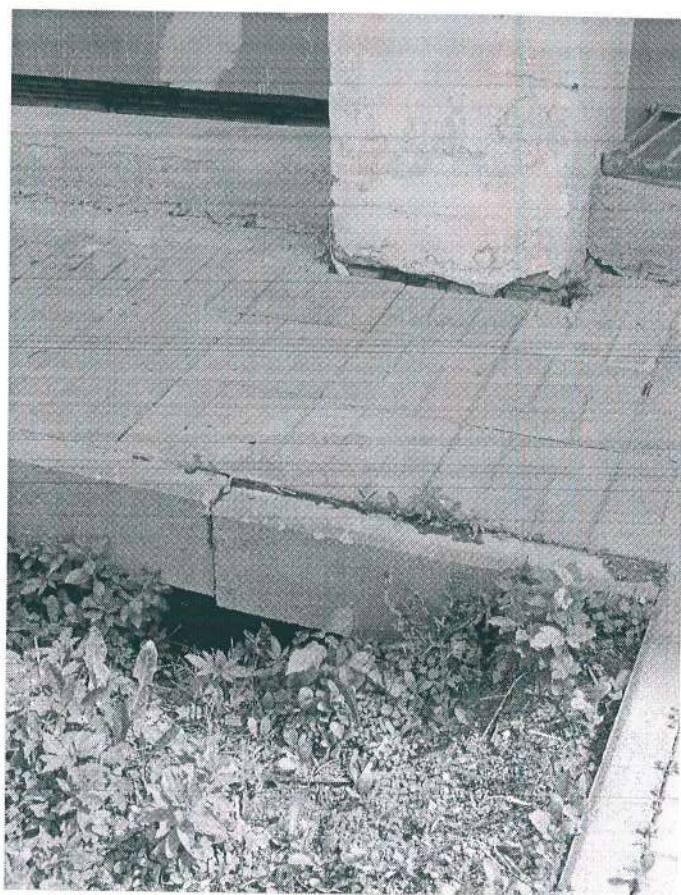
15. Деформация отмостки в зоне осадки.

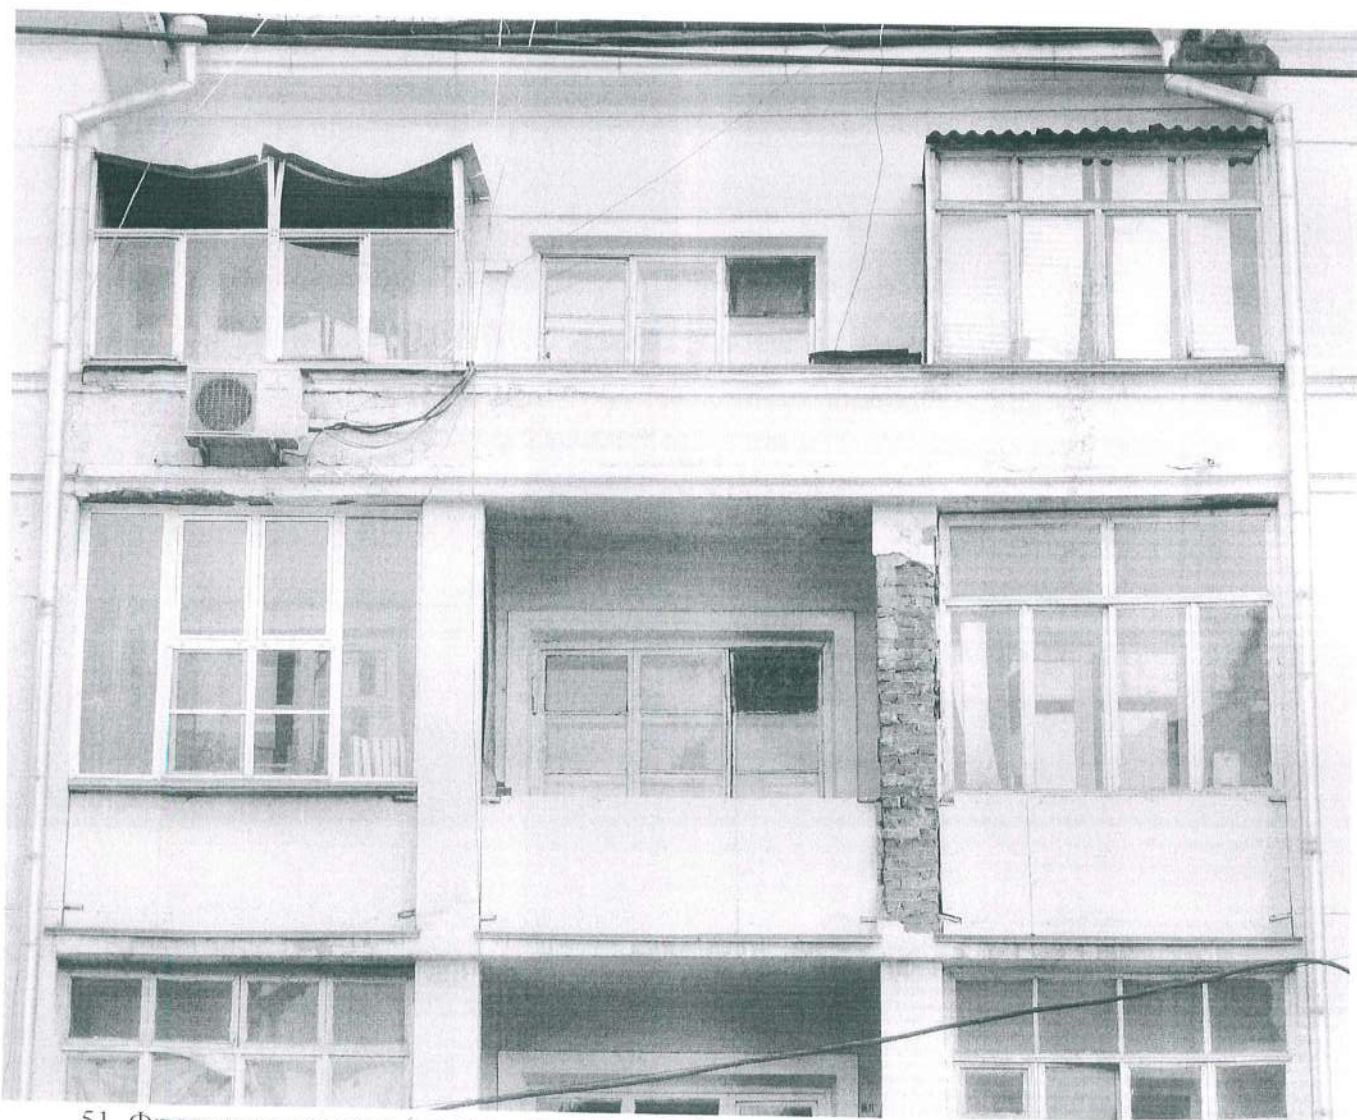
51. Фрагмент главного (северо-западного) фасада в уровне верхних этажей.

для устройства лоджий были реконструированы исторические балконы с установкой между существующими ж/бетонными плитами дополнительных перекрытий, опирающихся на междуэтажные кирпичные столбики в центральных пролетах (фото 1, 2, 5, 6, 10-16) и на поздние кирпичные колонны в уровне 1-го этажа. Выполнено разнотипное остекление большинства балконов разных фасадов и лоджий с устройством покрытий в уровне верхнего этажа (приложение №1 схемы: 1, 2, 8, 9, 14, 19, 20; фото 51).

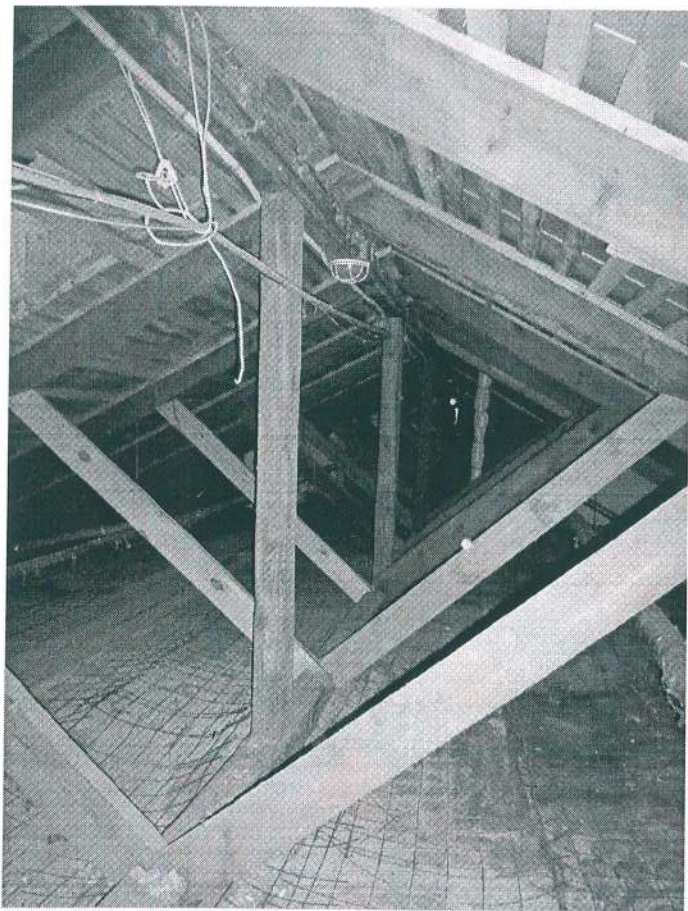
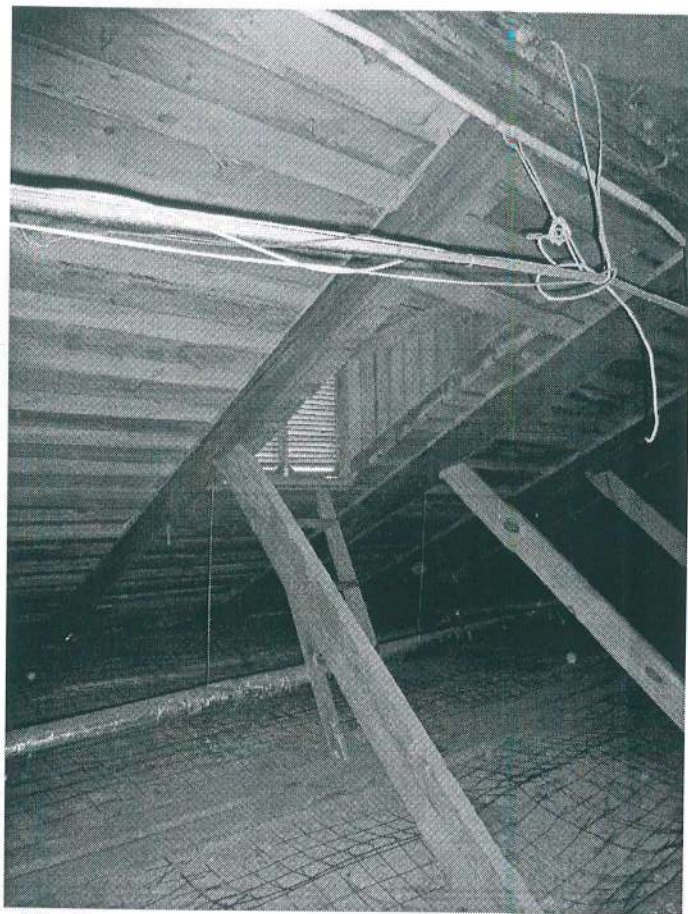
В 2017 году проведен капитальный ремонт крыши с заменой стропильной системы (фото 52, 53) и кровельного покрытия с устройством фальцевой кровли из оцинкованной стали по деревянной обрешетке. Карнизная часть (торцы и края карнизных свесов) подшита стальным профлистом с полимерной окраской, стыки со стеной оштукатурены: наблюдаются дефекты стыков (фото 50).

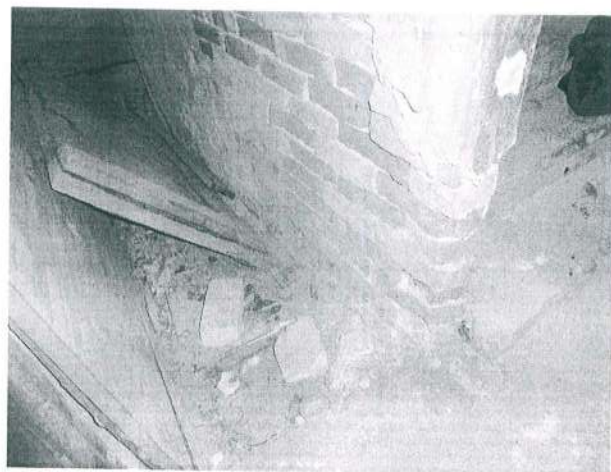
62. Дефекты перегородки в подвале.

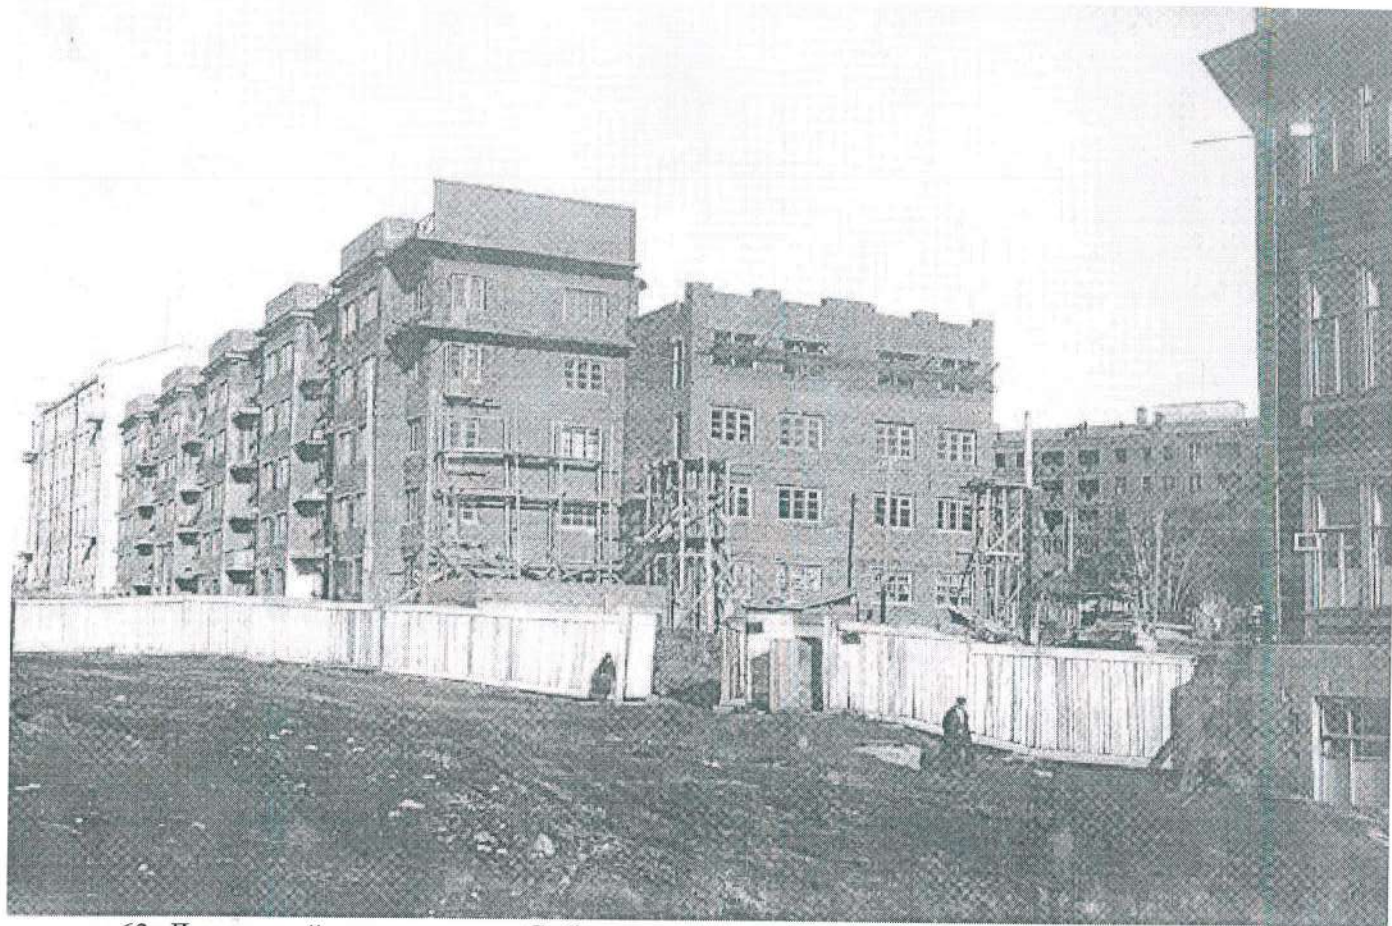
4.1. Изменен облик главного (северо-западного) фасада: при ремонтах крыши в «советский» период были утрачены парапеты, которыми завершались ризалиты (фото 63);
