## **АКТ**

**технического состояния объекта культурного наследия регионального значения  
«Военный городок. Комплекс зданий военного ведомства: - Офицерское  
собрание», расположенного по адресу: г. Новосибирск, ул. Тополёвая, 17,  
включенного в единый государственный реестр объектов культурного наследия  
(памятников истории и культуры) народов Российской Федерации (далее – Реестр),  
по состоянию на 02.02.2018**

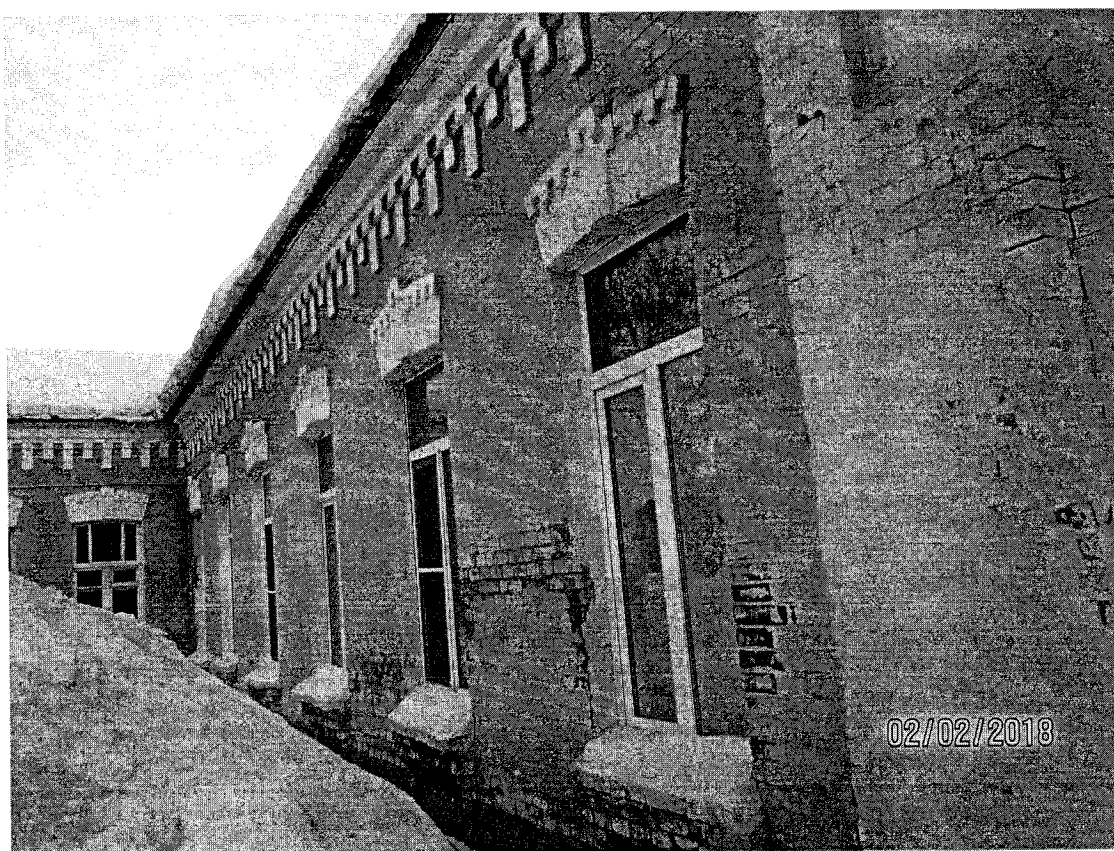
г) стены: Наружные стены выполнены из керамического полнотелого кирпича (размерами 270x135x65 мм) с окраской известковым раствором. Наблюдается выветривание и вымывание швов кирпичной кладки, локальное выпадение кирпичей из плоскости стен и под оконными проёмами, трещины, потёки, нарушение окрасочного слоя (фото 4,15,16).

4. Правая часть юго-западного фасада.

Общее состояние стен удовлетворительное. Требуется ремонт кирпичной кладки с заделкой трещин, окраска по согласованному в установленном порядке проекту.

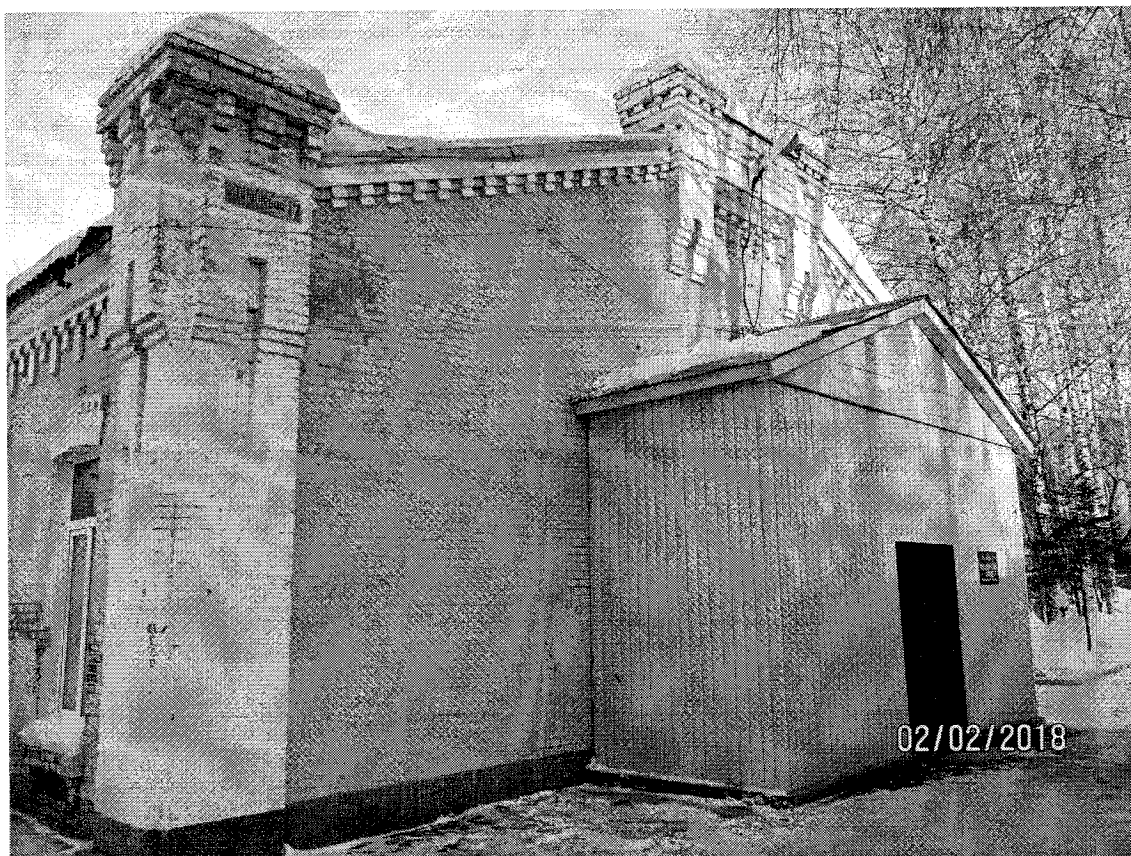
К стене юго-восточного фасада пристроен современный тамбур с обшивкой пластиковыми панелями (фото 6).

6. Средняя часть юго-восточного фасада. Современный тамбур.

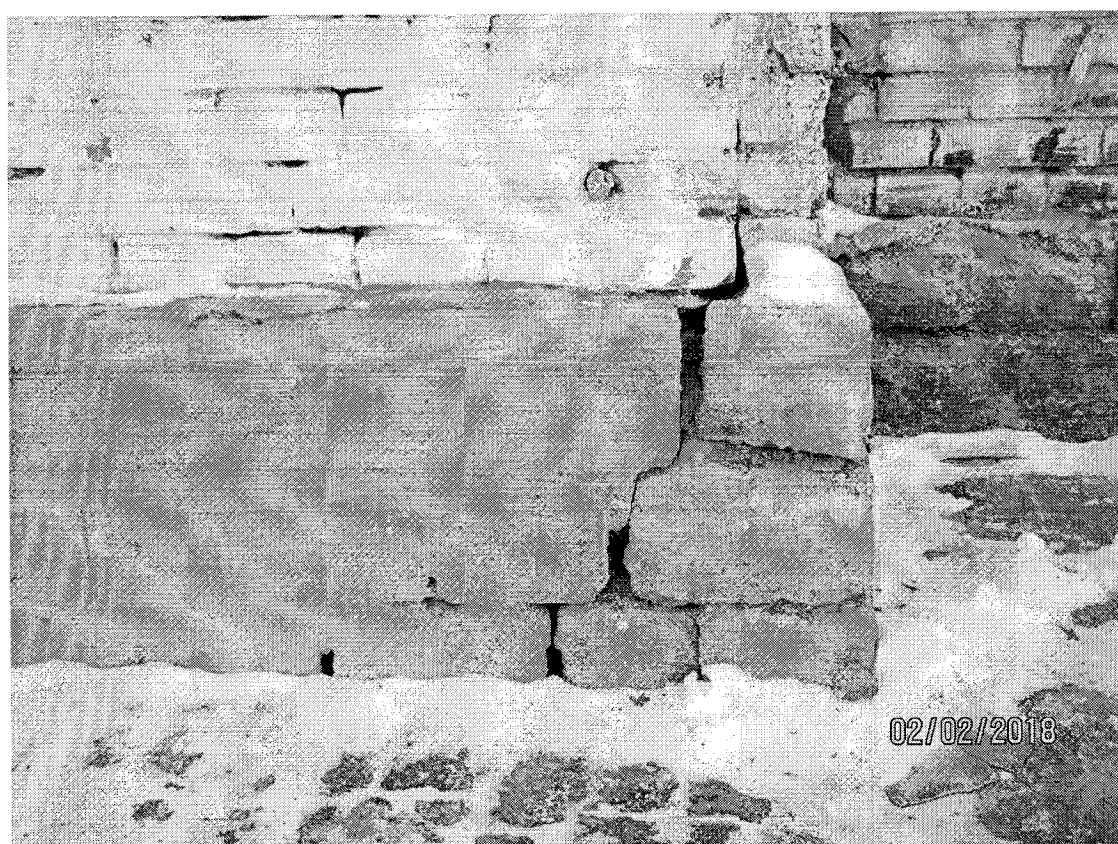
в) цоколи и отмостки около них: Цоколь выделен из плоскости стен, выполнен из пилёного гранитного камня, окрашен. Наблюдается выветривание раствора в швах, локальное расслоение каменной кладки (фото 10), нарушение окрасочного слоя. Состояние удовлетворительное. Требуется выборочный ремонт цоколя с последующей окраской.

**10. Дефект цоколя северо-западного фасада.**

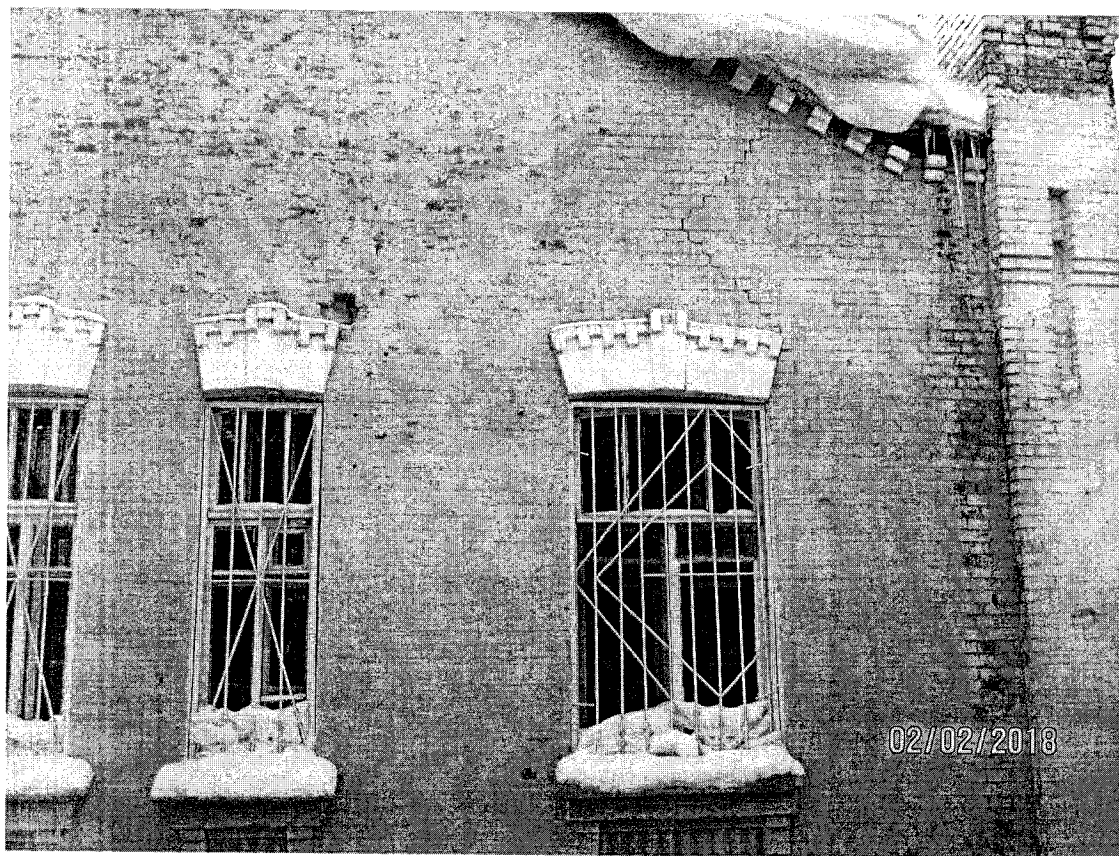
11. Состояние стены северо-восточного фасада.

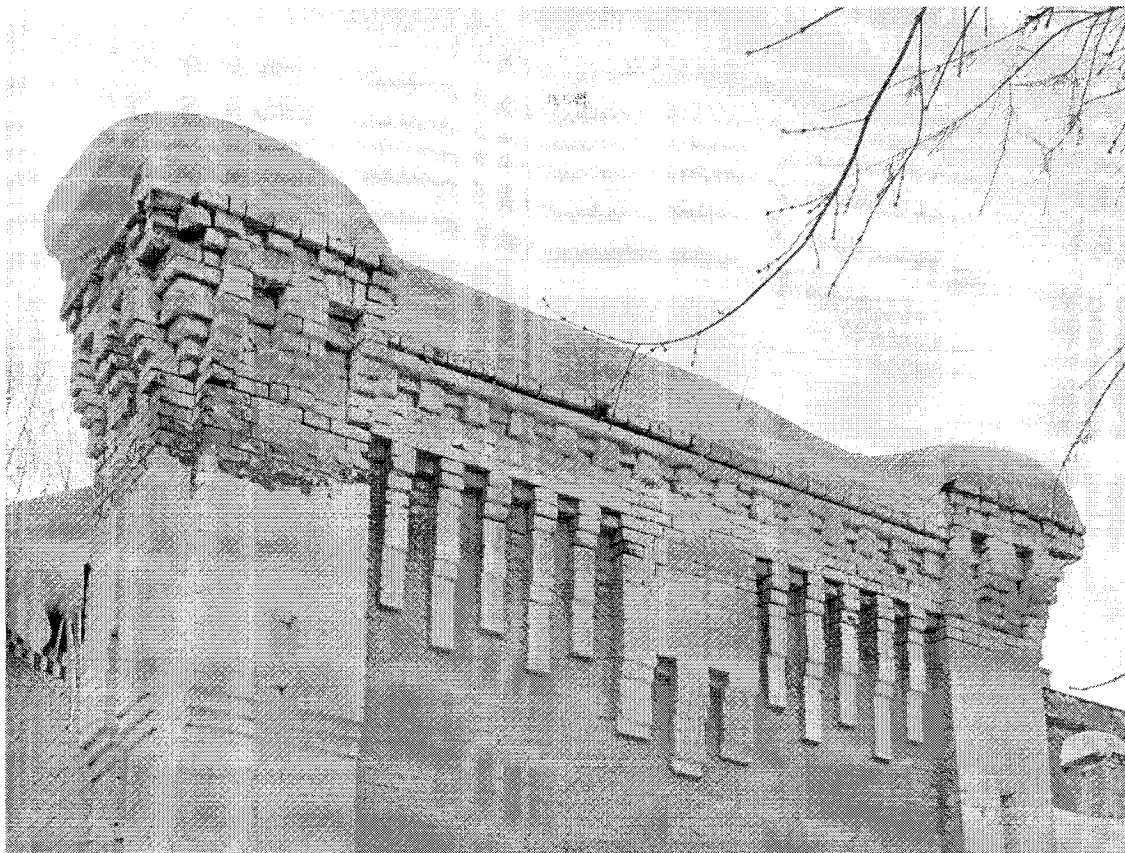
Наблюдается выветривание раствора в швах кирпичной кладки декоративных элементов, сколы кирпичей и выпадение отдельных кирпичей из плоскости стен и в карнизе, потёки, нарушение окрасочного слоя (фото 13-16).

**13. Состояние декора северо-западного фасада.**

Состояние внешнего декоративного убранства, в целом, удовлетворительное. Требуется реставрация декоративных элементов по согласованному в установленном порядке проекту.

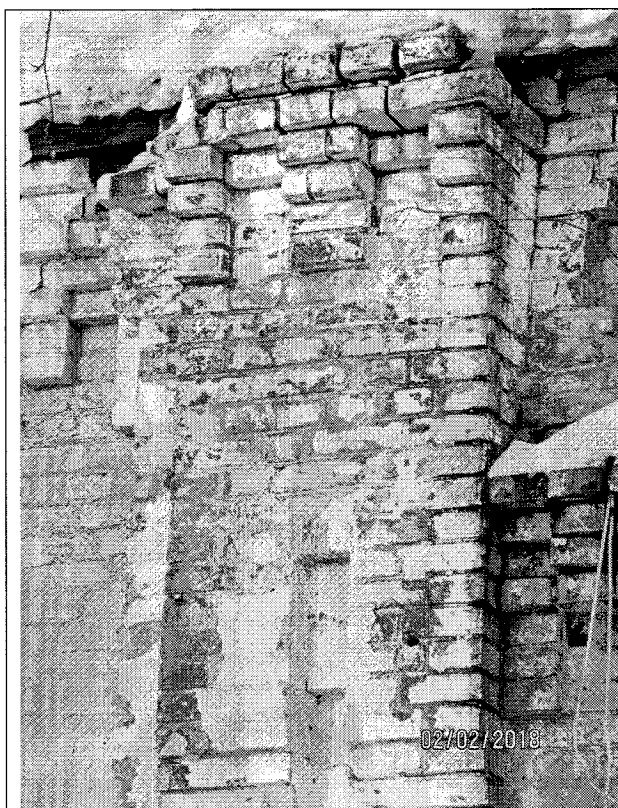
**14. Дефекты кирпичной кладки декоративной пилястры юго-восточного фасада.**

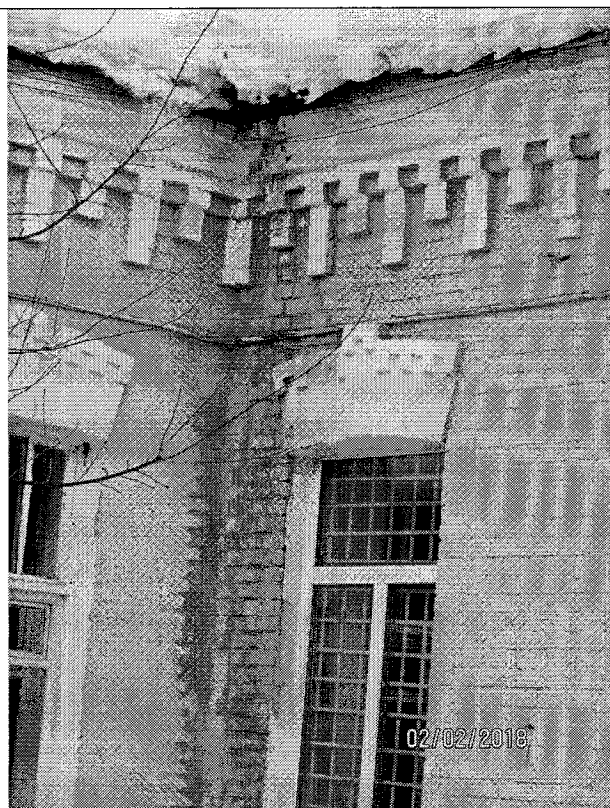
**15. Увлажнение кирпичной кладки стены, откоса и декора окна юго-западного фасада.**

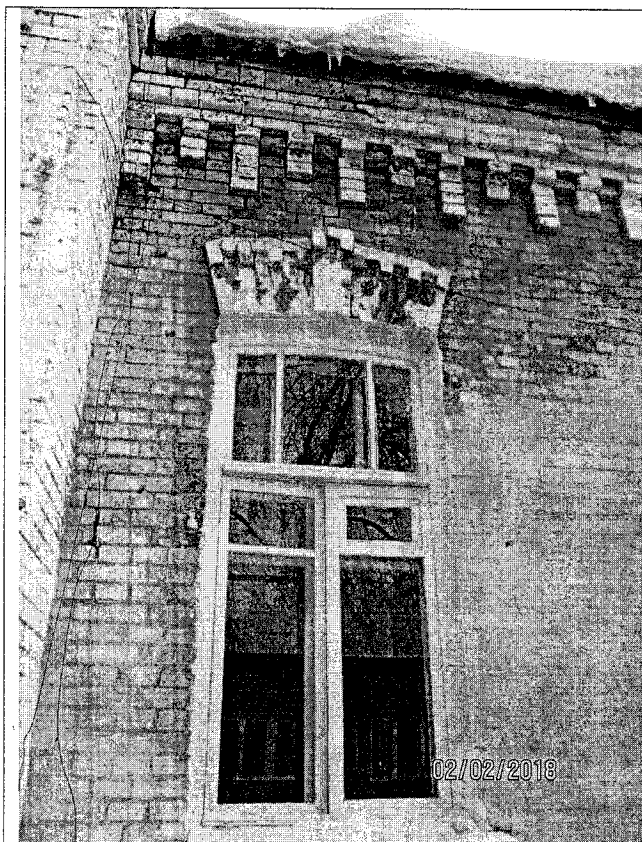
16. Дефекты декора окна, карниза и стены северо-западного фасада.

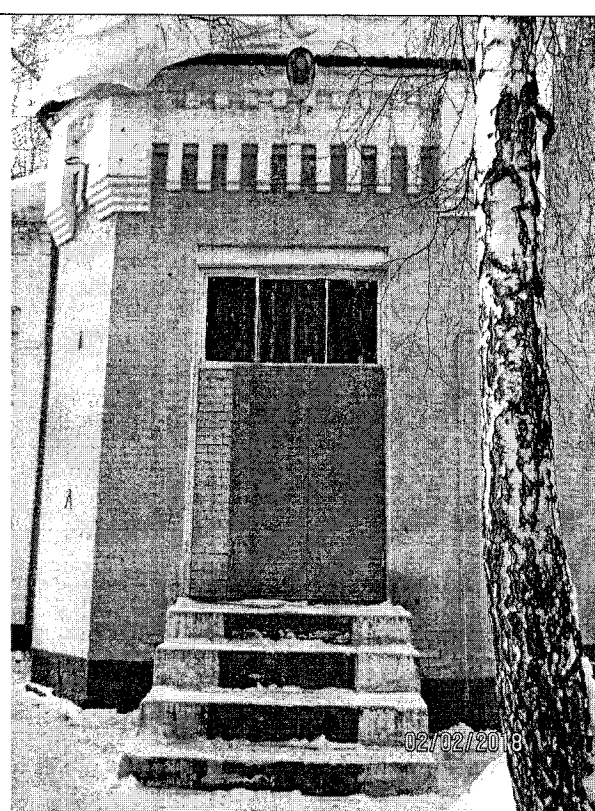
4.3. Оконный проём в северо-восточном ризалите реконструирован в дверной (Приложение № 2, схема 4).

19. Вход в здание в ризалите северо-восточного фасада, образовавшийся путём реконструкции оконного проёма в дверной.

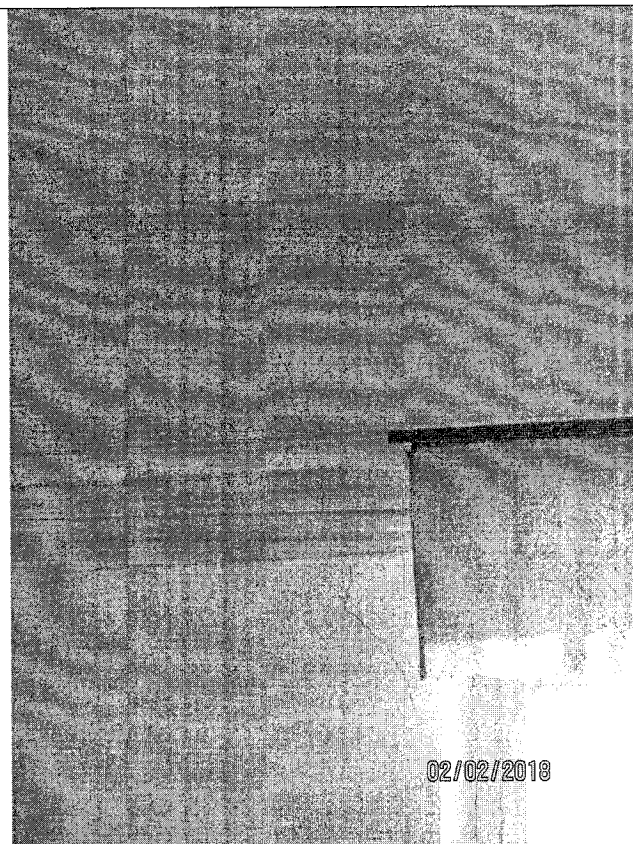
б) перекрытия (плоские, сводчатые): Перекрытия в основном деревянные, утепленные. Потолки оштукатурены и окрашены. В интерьерах некоторых помещений сохранились кирпичные своды по металлическим балкам (фото 22), сохранились профилированные штукатурные тяги (фото 20). Наблюдаются локальные трещины (фото 21). Состояние удовлетворительное. Требуется выборочный ремонт потолков.

21. Локальные трещины.

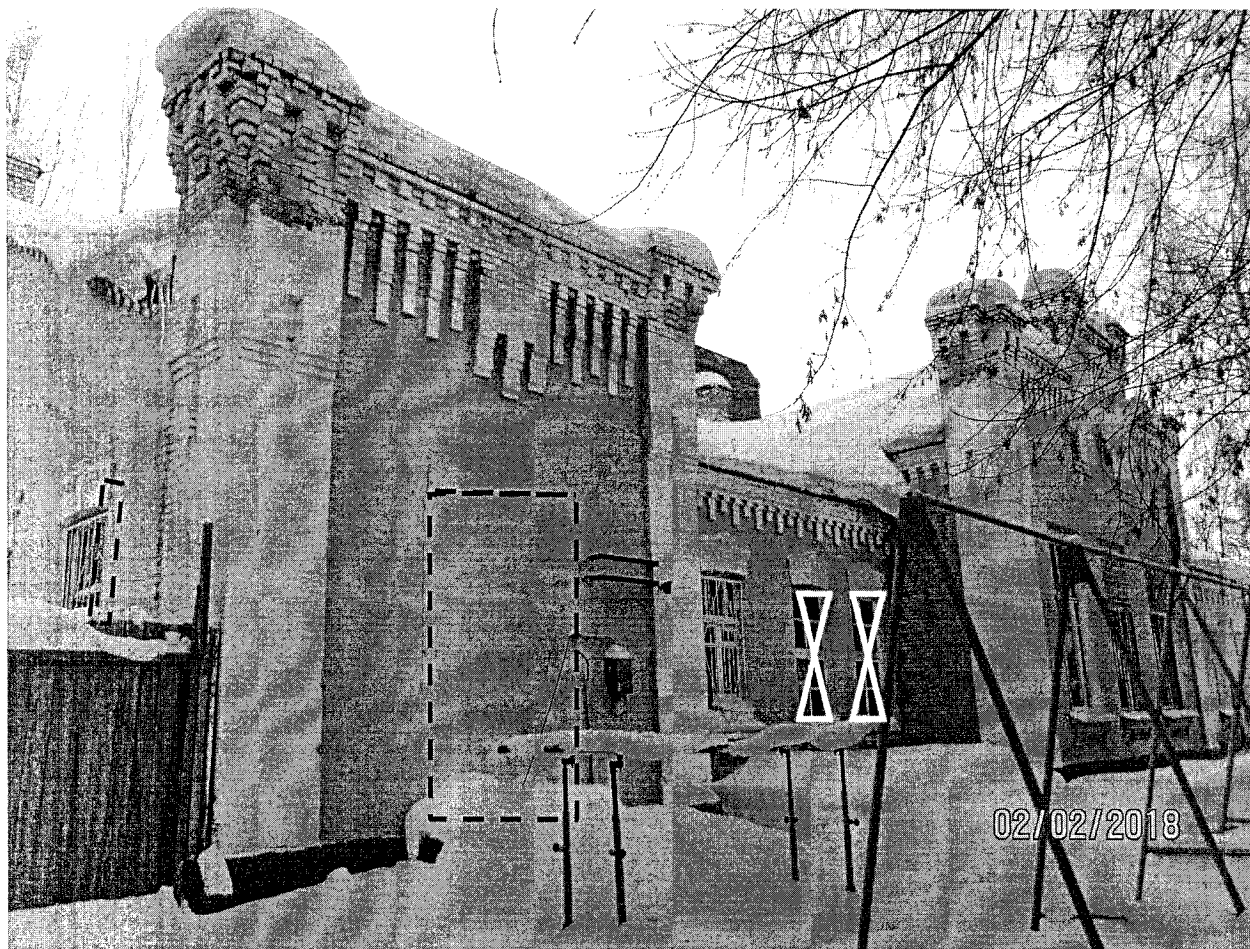
Схема 1. Левая часть северо-западного фасада.

4.2. Часть деревянных окон заменена на пластиковые без сохранения исторического рисунка (несколько окон с первоначальным рисунком переплётов сохранились, приложение № 2, схемы 1,3).

4.4. Утрачен (заложен кирпичом) дверной проём в левом ризалите северо-западного фасада (Приложение № 2, схема 1).

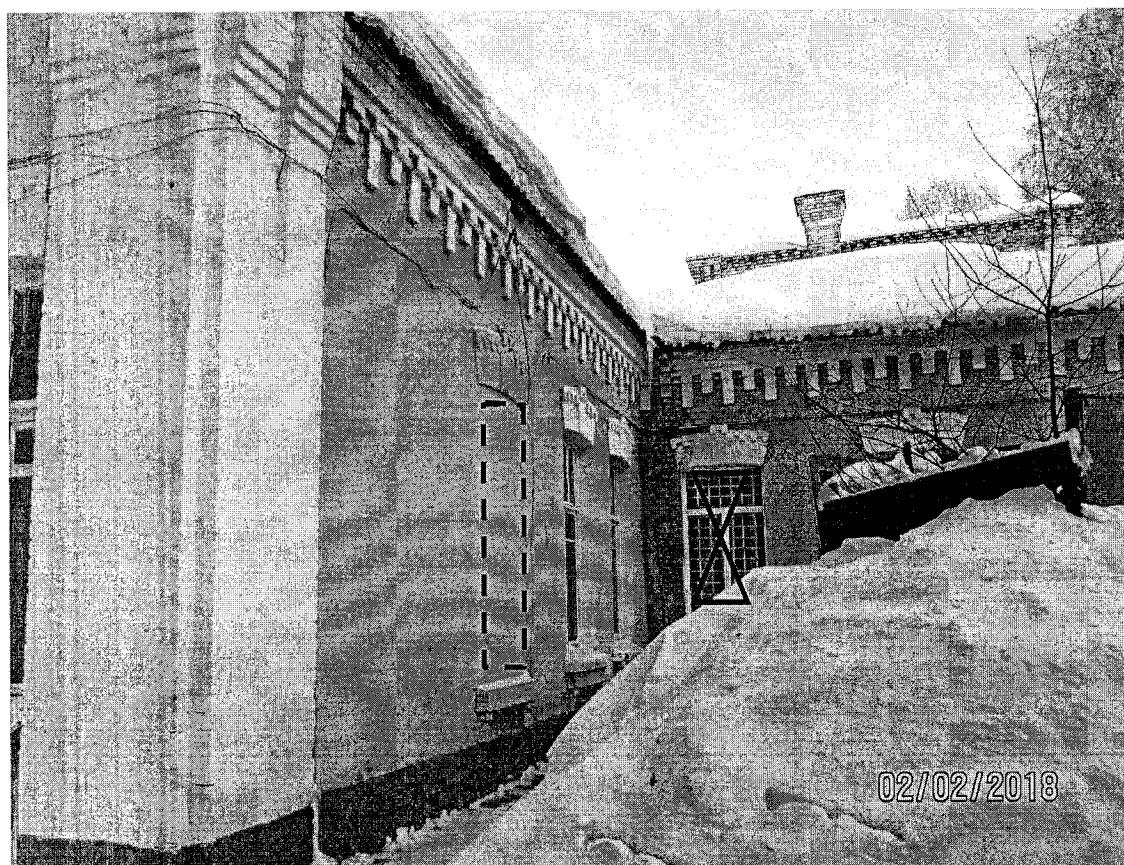
Схема 2. Левая часть юго-восточного фасада.

4.6. Заложены кирпичом два окна, одно на юго-восточном фасаде, другое в ризалите северо-восточного фасада (Приложение № 2, схемы 2,4).

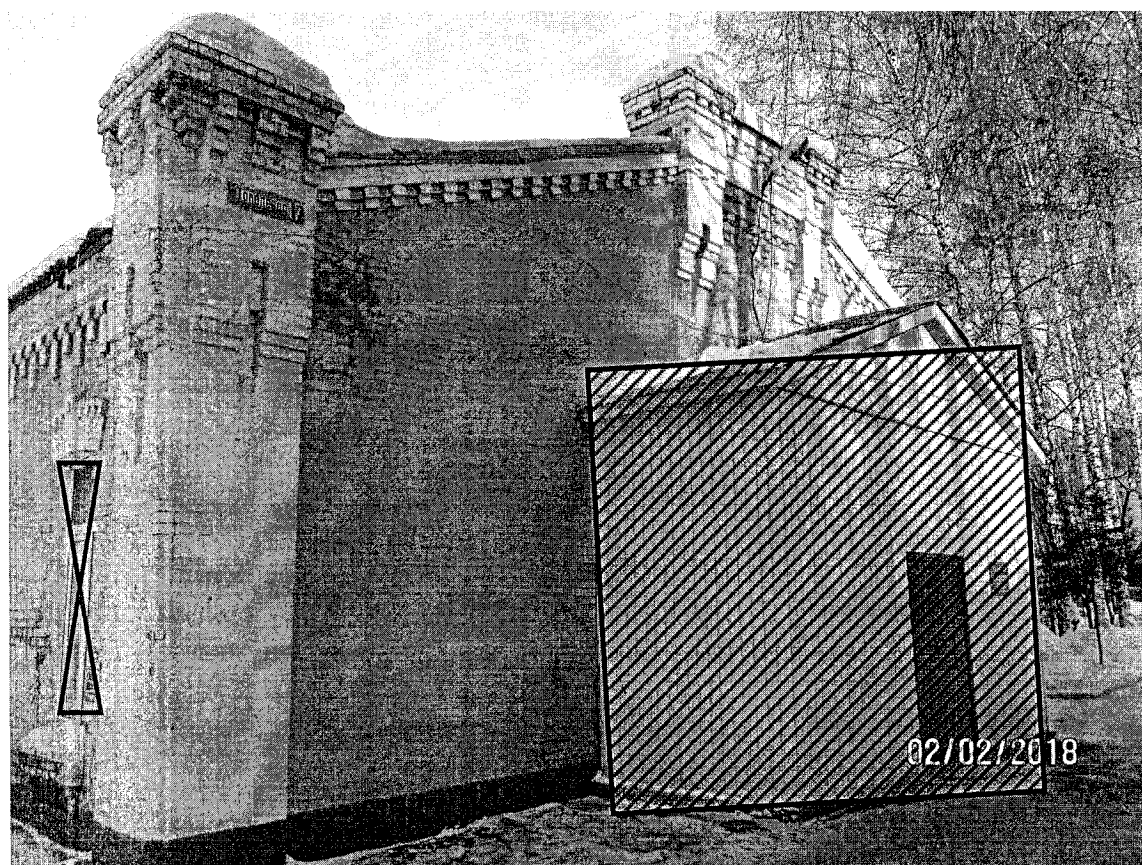
Схема 5. Юго-восточный фасад.

4.7. Пристроен современный выносной тамбур к юго-восточной стене Памятника (Приложение № 2, схема 5).
