**А К Т**  
**технического состояния объекта культурного наследия федерального значения**  
**«Здание Промбанка», расположенного по адресу:**  
**г. Новосибирск, Красный проспект, 34,**  
**включённого в единый государственный реестр объектов культурного наследия**  
**(памятников истории и культуры) народов Российской Федерации (далее – Реестр)**  
**по состоянию на 08.02.2017**

составили настоящий акт в том, что сего числа нами произведен визуальный осмотр объекта культурного наследия (памятника истории и культуры) федерального значения «Здание Промбанка», расположенного по адресу: г. Новосибирск, Красный проспект, 34 (далее – Памятник).

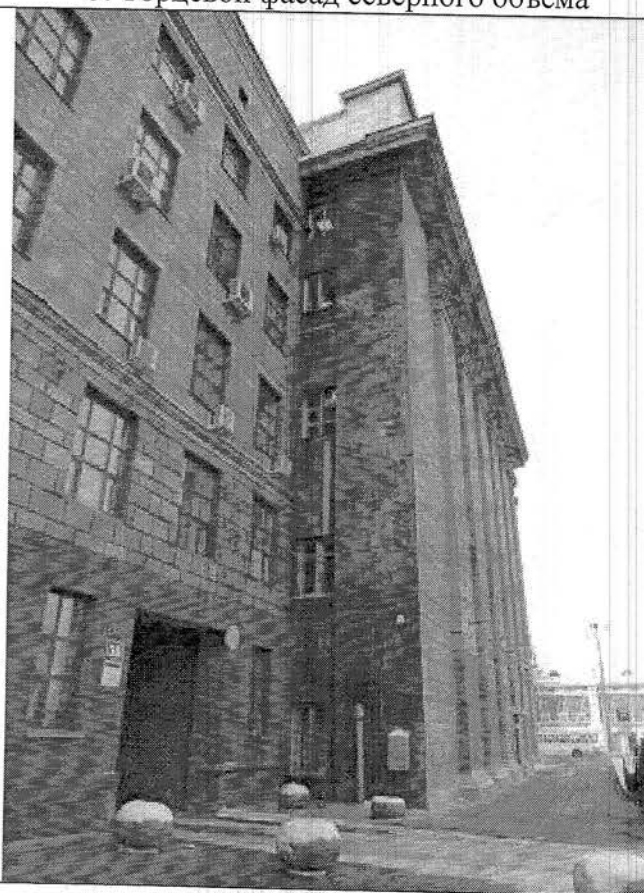
5. Торцевой фасад северного объема

г) Стены: наружные стены выполнены в кладке из полнотелого глиняного кирпича, оштукатурены. Уличные фасады и торцевой фасад южного объема облицованы камневидной штукатуркой с добавлением мраморной крошки, местами наблюдаются трещины (фото 32). Дворовые фасады и торцевой фасад северного объема гладко оштукатурены и окрашены, на дворовых фасадах повсеместно наблюдается массовое отслоение и отпадение окрасочного слоя, местами отпадение штукатурного слоя и оголение кирпичной кладки, следы ремонта; торцевой фасад северного объема сильно загрязнен (фото 5, 15-23, 28, 34-37).

Общее состояние стен удовлетворительное, состояние отделки дворовых фасадов и торцевого фасада северного объема – неудовлетворительное, требуется ремонт. Ремонт дворовых фасадов выполнить по согласованному в установленном порядке проекту (шифр 30-ПК-14).

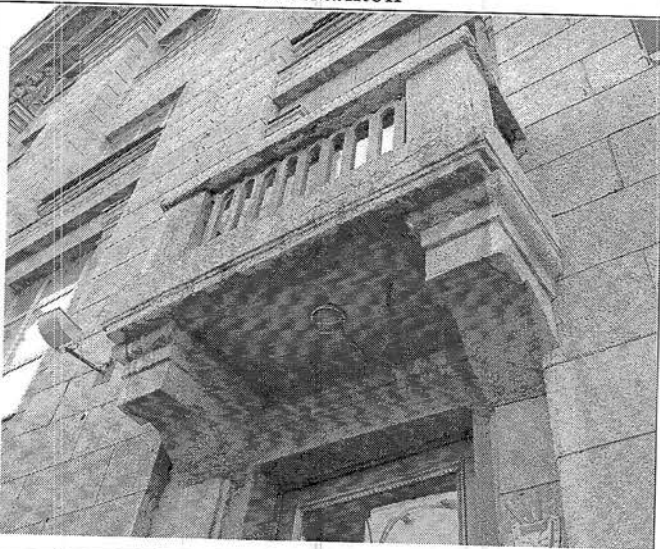
13. Балкон

з) Балконы, козырьки: непосредственно над центральным входом в здание расположены три балкона, которые одновременно выполняют и функцию козырьков (фото 1, 6, 13). Железобетонная плита балконов в плане прямоугольная, выполнена по металлическим балкам на кронштейнах, оформленных в виде модульонов простой формы. Водосток внутренний, решен через металлические трубки в теле плиты. Ограждение балконов представлено железобетонной

решеткой (с овальной прорезью у плиты и поручня) по угловым кирпичным столбикам, облицованным камневидной штукатуркой. Потолочная поверхность плит гладко оштукатурена и окрашена, по внешнему контуру обрамлена ребрами (балками). На балконных плитах и кронштейнах наблюдаются следы потеков, на фронтальной плоскости балконных плит отдельные трещины, местами отпадение штукатурного слоя в отделке ограждения балконов.

Общее состояние удовлетворительное, требуется ремонт отделки балконов и замена покрытия навесов в соответствии с согласованным в установленном порядке проектом (шифр 30-ПК-14).

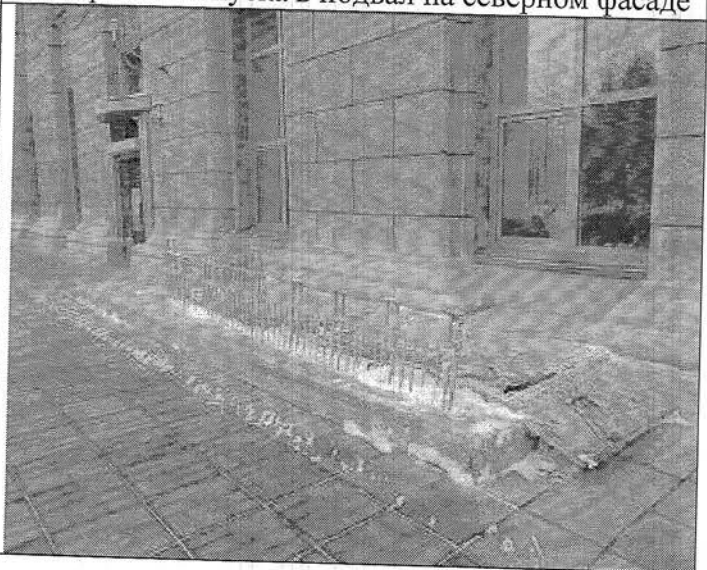
14. Прямо́к спуска в подвал на северном фасаде

Со стороны ул. Депутатской имеется приямок спуска в подвал с невысоким бортиком и металлическим решетчатым ограждением по 2-м сторонам, по верху установлена металлическая крышка с люком (фото 14) (бывший открытый приямок спуска в подвал, выполненный во время реконструкции здания). Металлическая крышка приямка деформирована, просматривается появление ржавчины.

Общее состояние конструкций удовлетворительное, требуется замена металлической крышки на приямке спуска в подвал со стороны ул. Депутатской.

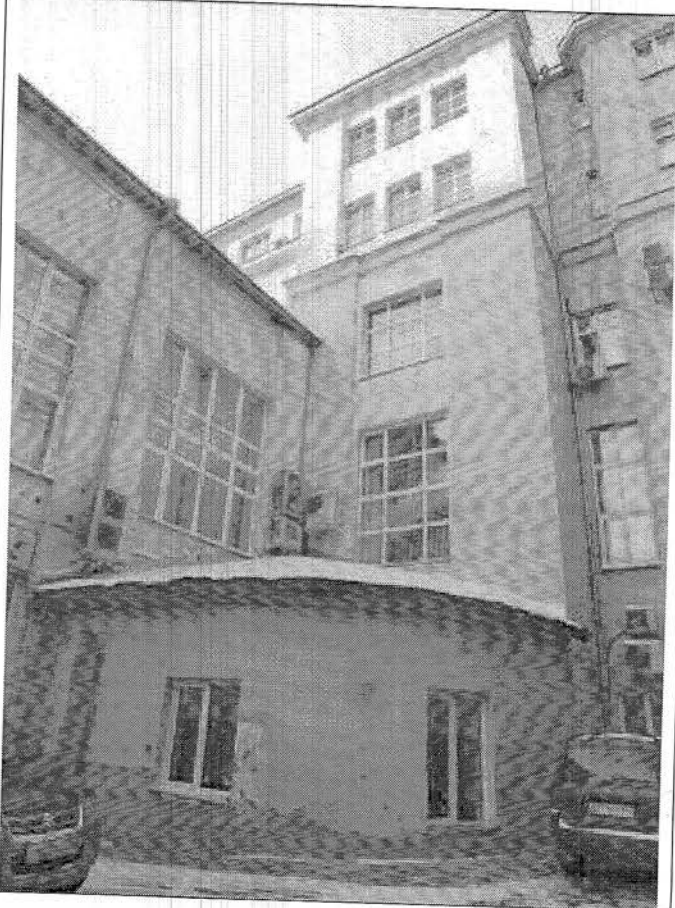
18. Фрагмент дворового фасада, центральный объем

в) Цоколи и отмостки около них: цоколь уличных фасадов до низа оконных проемов 1-го этажа выступает из плоскости стен, оштукатурен «под шубу» и окрашен в светло-серый тон, местами наблюдаются трещины волосяные и шириной раскрытия около 5 мм, следы ремонта (фото 30), в примыкании к отмостке отпадение штукатурного слоя. Со стороны дворовых фасадов цоколь не акцентирован, гладко оштукатурен, местами наблюдаются волосяные трещины, отслоение и отпадение окрасочного слоя, следы ремонта (фото 18, 19, 28, 35, 36).

Состояние элементов удовлетворительное. Требуется ремонт цоколя.

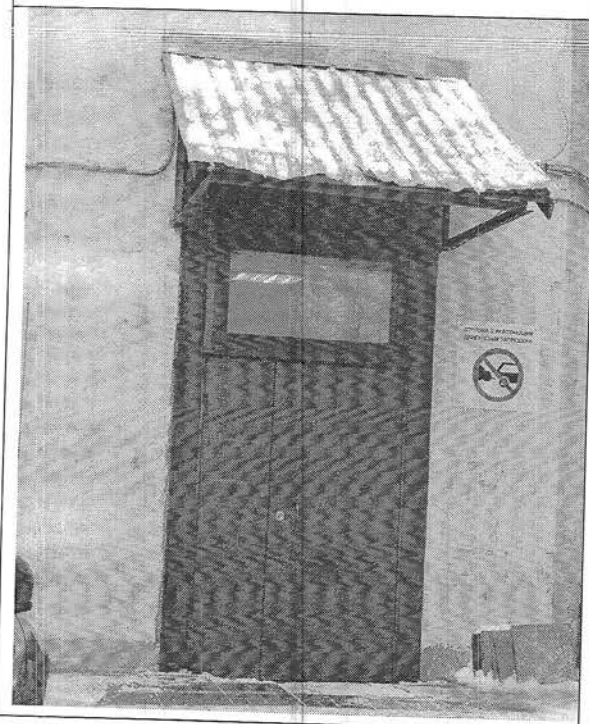
24. Входной узел на дворовом фасаде

На входах в здание со стороны двора установлены современные односкатные металлические навесы (фото 15-17, 20, 24) (материал покрытия навесов не соответствует согласованному в установленном порядке (шифр 30-ПК-14)).

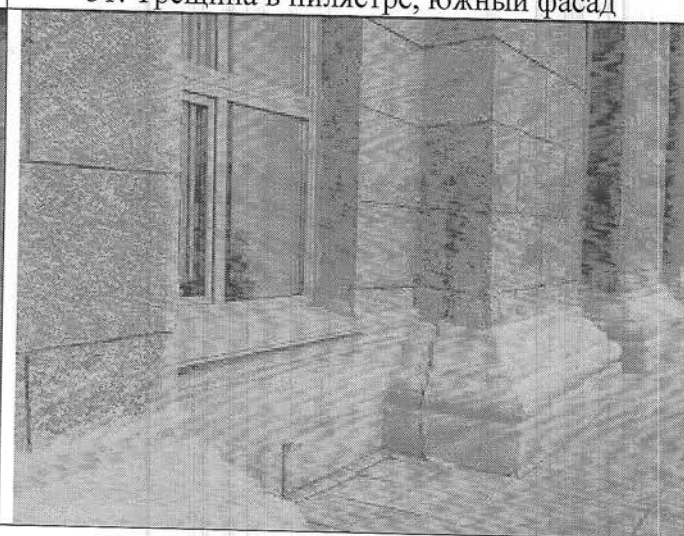
31. Трещина в пилястре, южный фасад

На барельефах, завершающих пилястры уличных фасадов, имеются волосные вертикальные трещины, местами в аттике наблюдаются трещины (фото 33), в базах пилястр наблюдаются отдельные вертикальные трещины шириной раскрытия до 20 мм, переходящие в ствол пилястр (фото 30, 31). В карнизной части – следы намокания, местами отпадение отделочного слоя (фото 38, 39).

Общее состояние декоративных элементов удовлетворительное, требуется ремонт барельефов, пилястр и карниза.

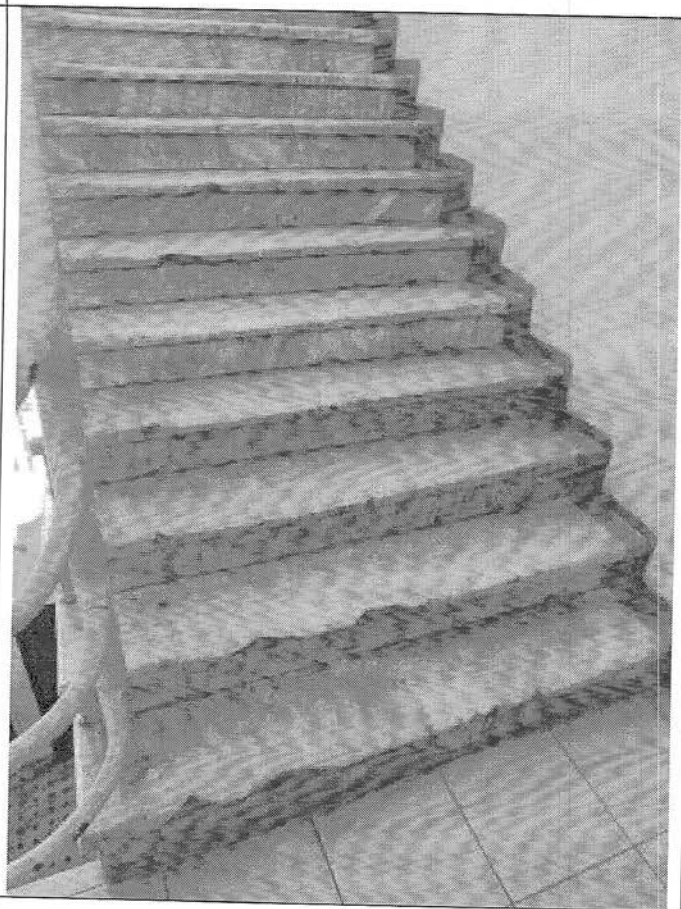
60. Дефекты ступеней северной лестницы

ж) Лестницы: в здании имеются три лестницы. Две лестницы парадные трехмаршевые с поворотом на 90°, связанные с главным вестибюлем (фото 47). Ступени до второго этажа покрыты керамогранитом, от второго этажа и выше – покрыты полимерным материалом (фото 55, 56). Ограждение лестниц до второго этажа – дубовые балясины с массивным деревянным профилированным поручнем, выше – современное решетчатое металлическое ограждение. Третья лестница первоначальная, двухмаршевая с поворотом на 180°, расположена в северном объеме здания (фото 59, 60). Ступени облицованы мрамором, ограждение решетчатое, выполнено из металлической трубы, окрашенное. На ступенях северной лестницы имеются множественные сколы, в настоящее время она не используется.

Состояние парадных лестниц удовлетворительное, северной – неудовлетворительное, требуется ремонт ступеней.
