**АКТ**  
**технического состояния объекта культурного наследия**  
**регионального значения «Церковь во имя Покрова Пресвятой**  
**Богородицы», расположенного по адресу: Новосибирская область,**  
**Чистоозёрный район, с. Покровка, ул. Садовая, 16а, включенного**  
**в единый государственный реестр объектов культурного наследия**  
**(памятников истории и культуры) народов Российской**  
**Федерации (далее – Реестр),**  
**по состоянию на 20.10.2018**

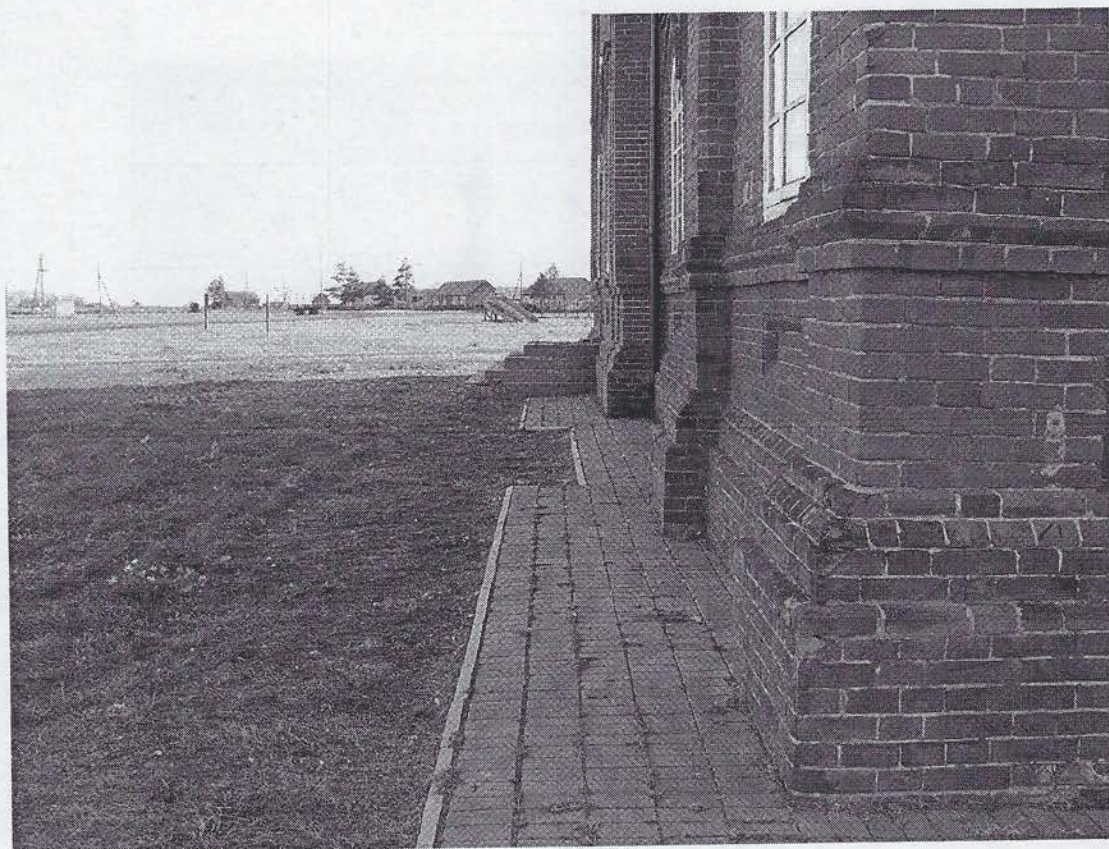
Отмостка выполнена из мелкогабаритной бетонной тротуарной плитки. В швах между плитками проросла сорная трава (фото 5). Состояние удовлетворительное. Требуется очистить отмостку от сорной поросли.

5. Состояние отмостки.

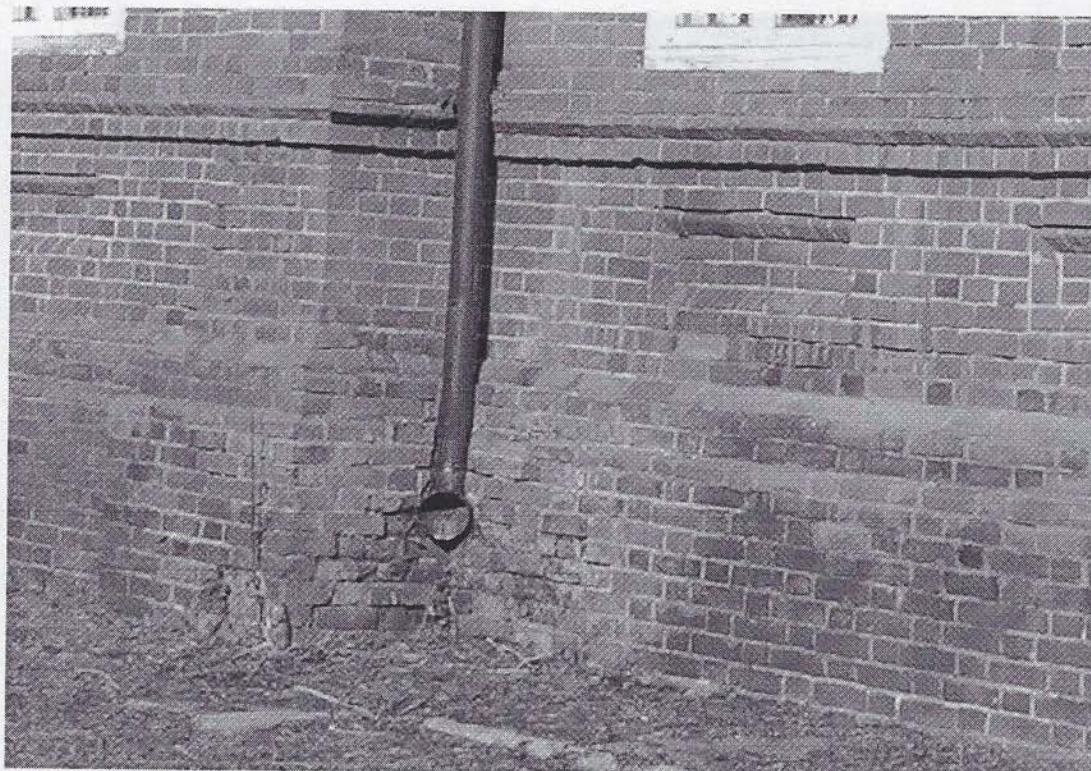
в) цоколи и отмостки около них: Цоколь высокий кирпичный, выполненный в верхней части уступами. Наблюдается выкрошивание отдельных кирпичей, выветривание швов и разрушение кирпичной кладки в местах прохождения водосточных труб (фото 6,7).

Общее состояние удовлетворительное, в местах контакта с водосточными трубами неудовлетворительное. Требуется устранение причин намокания и выборочный ремонт.

**6. Разрушение кирпичной кладки цоколя в месте прохождения водосточной трубы со стороны южного фасада.**

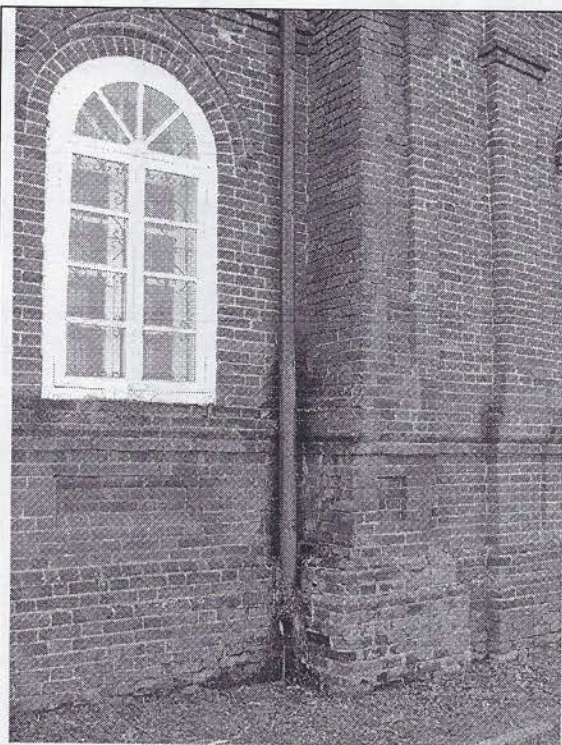
г) стены: Наружные стены выполнены из глиняного полнотелого кирпича на известковом растворе с расшивкой швов. Со стороны северного фасада наблюдаются следы замачивания стены в месте установки водосточной трубы и как следствие вымывание раствора из швов кладки и образование мха на поверхности кирпичной кладки (фото 7).

Общее состояние наружных стен удовлетворительное. Угол между стенами кафоликона и апсиды со стороны северного фасада - в неудовлетворительном состоянии. Требуется установить и устранить причину замачивания, выполнить ремонт кирпичной кладки.

Общее состояние конструктивных элементов крыш удовлетворительное. Из-за намокания кирпичной кладки угла между стенами кафоликоном и апсиды со стороны северного фасада необходимо выполнить ремонт водоотвода с крыши апсиды.

**7. Дефекты кирпичной кладки стены и цоколя в месте прохождения водосточной трубы.**

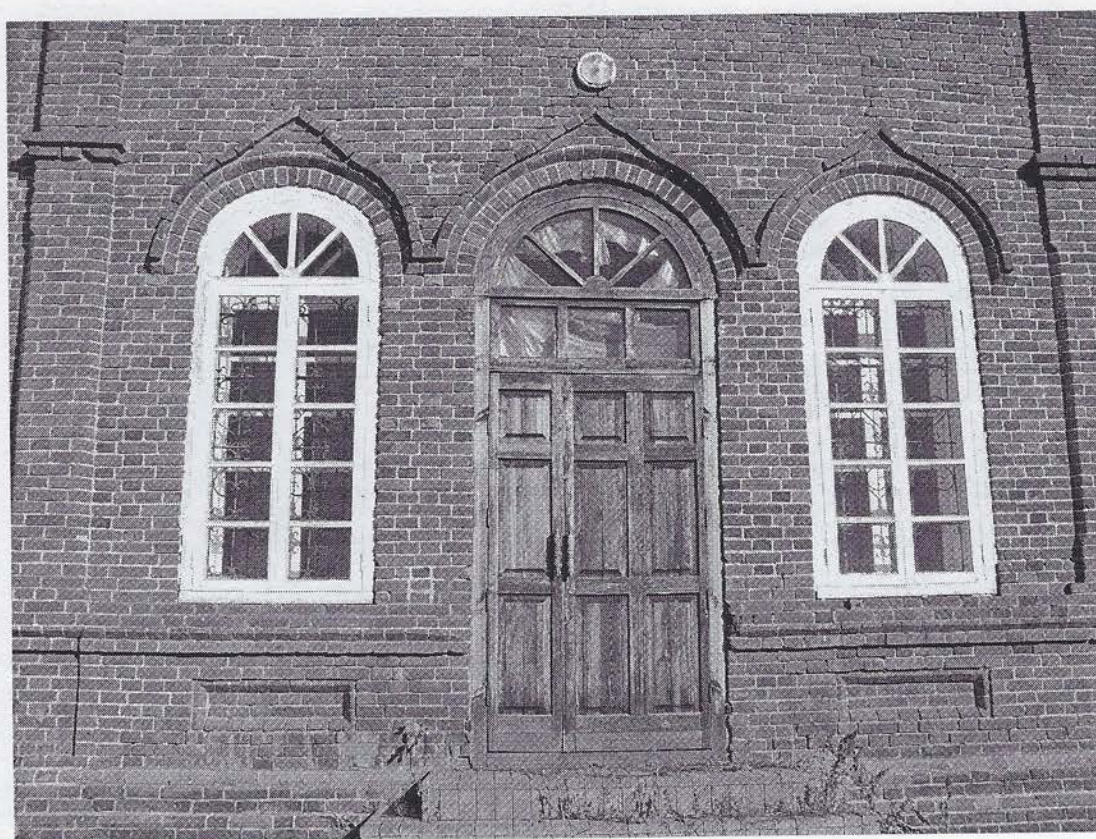
е) двери и окна: Наружные и внутренние двери современные двупольные деревянные филёнчатые окрашенные с глухой остеклённой фрамугой (фото 10-12). Окрасочный слой на наружных дверях практически весь утрачен.

10. Декоративной оформление окон и входной двери южного фасада.

Общее состояние наружных и внутренних дверей удовлетворительное. Требуется окрасить заново наружные двери.

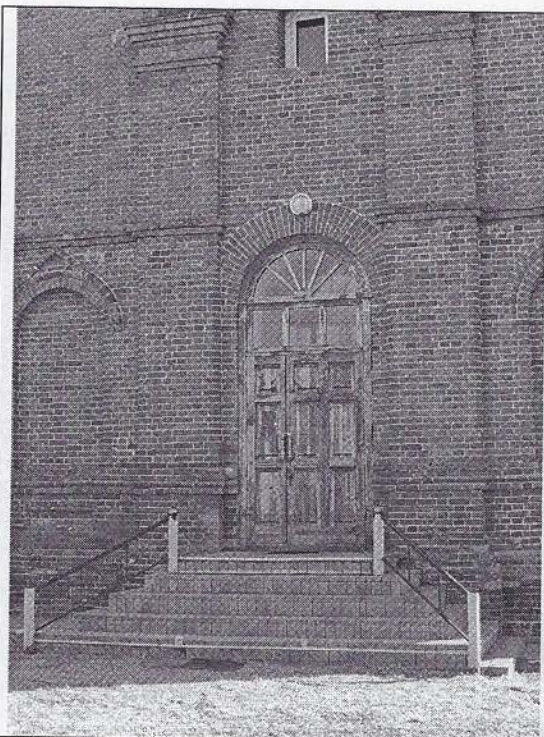
Крыльца со ступенями на три стороны расположены перед входами со стороны северного, южного и западного фасадов. Выполнены в одинаковых конструкциях и габаритах из бетона с облицовкой мелкоформатной бетонной плиткой красно-коричневого цвета (фото 11,12). Крыльцо западного фасада отличается установкой на ступенях металлического ограждения (фото 11). В швах между плитками крылец северного и южного фасадов растёт трава. Состояние удовлетворительное. Требуется очистить поверхность плитки от сорной растительности.

11. Оформление входа со стороны западного фасада.

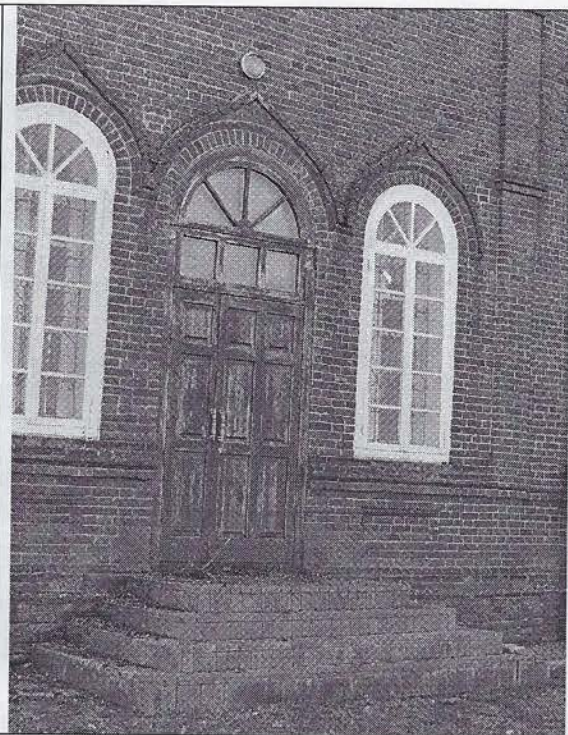
12. Оформление входа со стороны северного фасада.

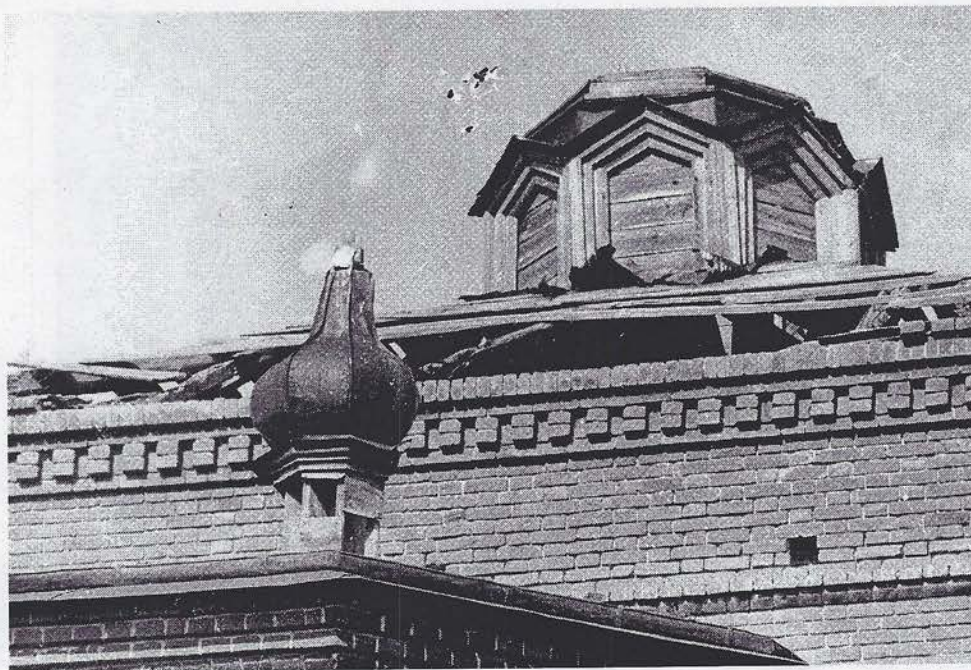
4.3. Утрачен декор на гранёном деревянном барабане центральной главы на кафоликоне (Приложение № 1, схемы 1,2. Фото 14).

**14. Декор гранёного деревянного барабана центральной главы на кафаликоне (фото 1992 года).**

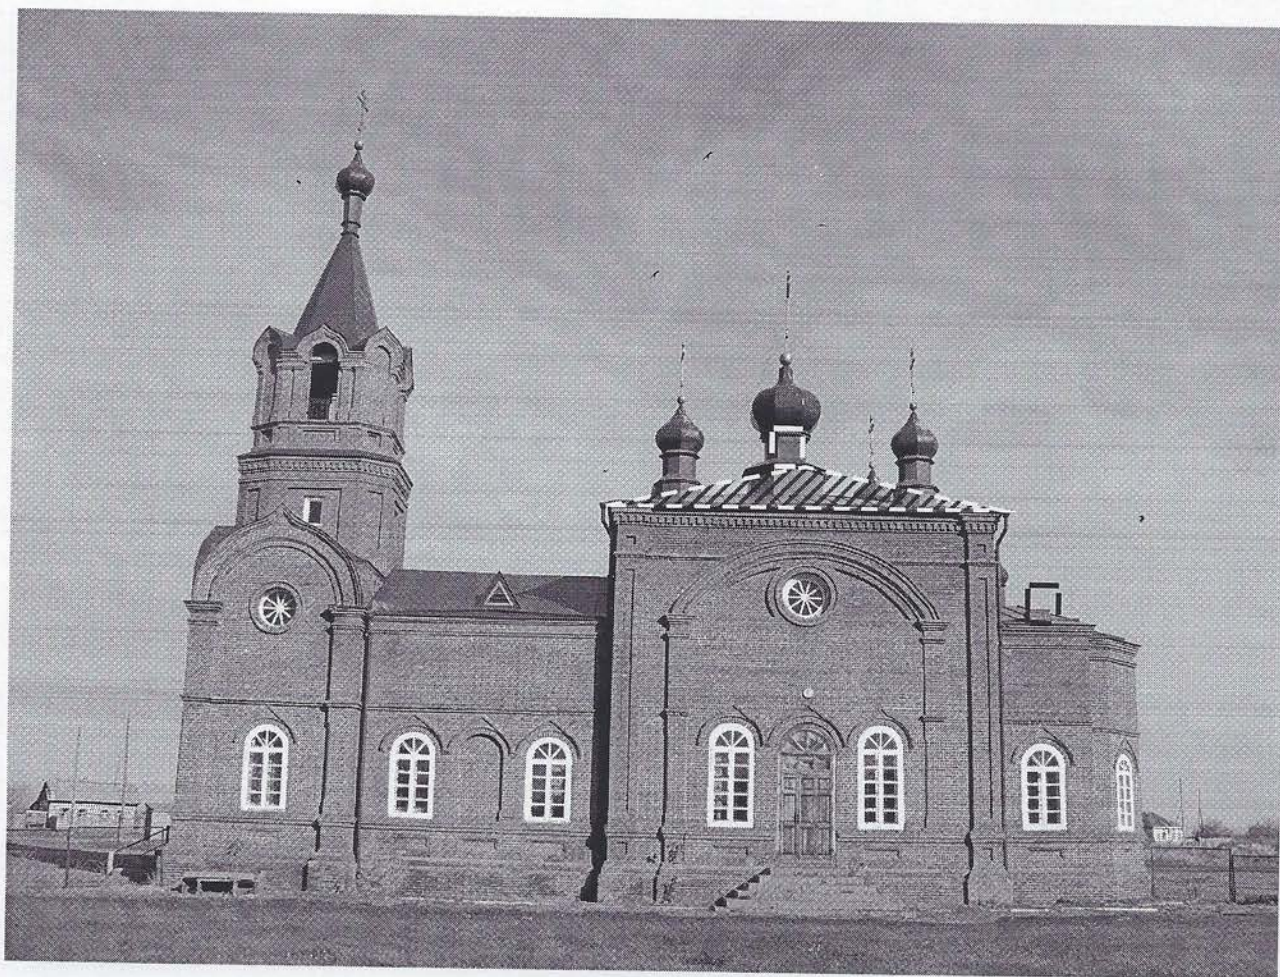
Схема 1. Южный фасад.

4.1. Утрачены печи, лишь остались фрагменты кирпичных дымовых труб на северном и южном скатах апсиды (над помещениями жертвенника и диаконника, Приложение № 1, схемы 1,2).

4.2. Изменён уклон шатровой крыши кафоликона (Приложение № 1, схема 1).
