**А К Т**  
**технического состояния объекта культурного наследия**  
**местного (муниципального) значения**  
**«Окружная больница. Комплекс: - Корпус 1», расположенного по адресу:**  
**г. Новосибирск, ул. Залесского, 6, корпус 1,**  
**включённого в единый государственный реестр объектов культурного наследия**  
**(памятников истории и культуры) народов Российской Федерации (далее – Реестр),**  
**по состоянию на 07.06.2018**

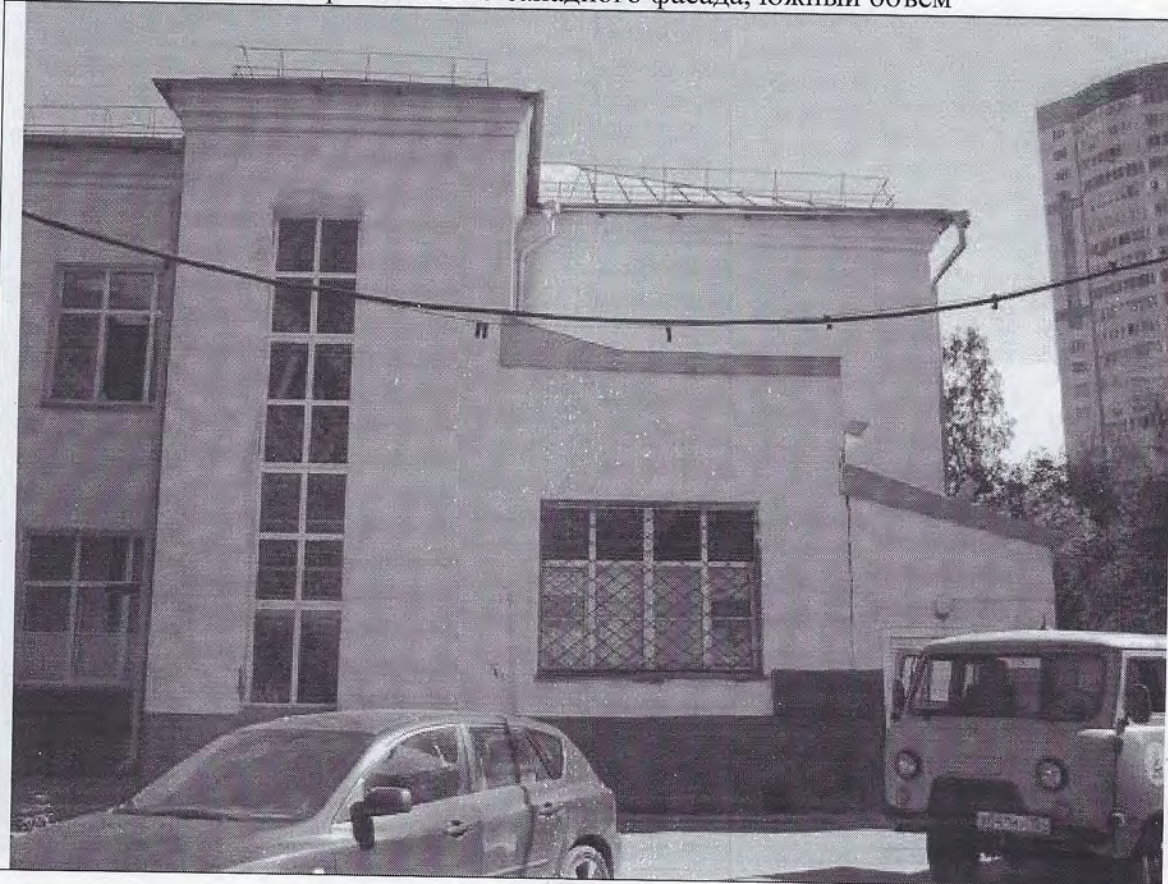
13. Фрагмент юго-западного фасада, южный объем

г) Стены: стены кирпичные, гладко оштукатурены и окрашены. На фасадах наблюдается сетка волосных трещин в штукатурном слое, в западной части северного объема – отслоение и отпадение окрасочного слоя (фото 18, 38), в месте стыка стен входного тамбура и южного объема образовались две вертикальные трещины на всю высоту (фото 13, 36).

Общее состояние удовлетворительное, требуется ремонт отделки стен.

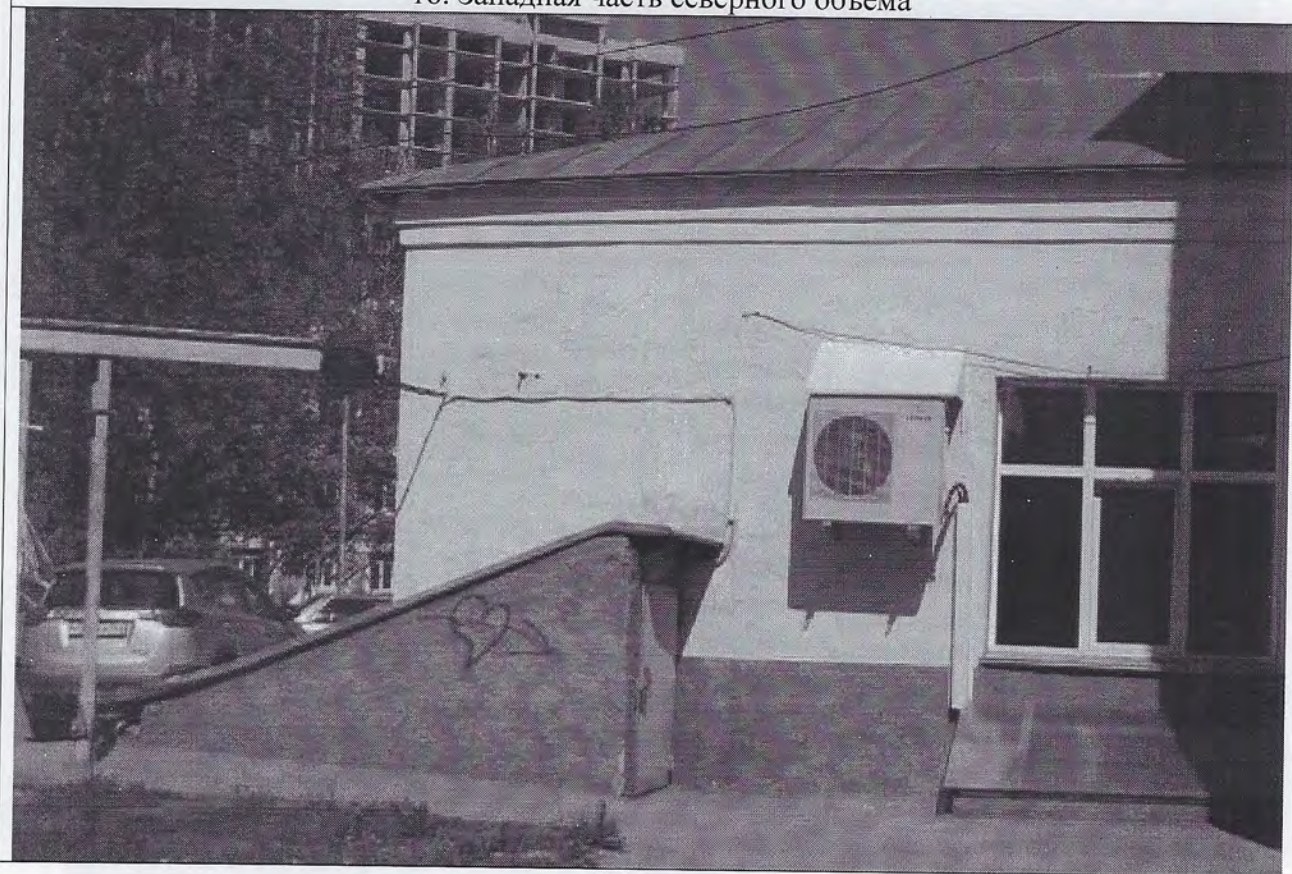
18. Западная часть северного объема

Оформление приемка спуска в подвал в западной части северного объема не соответствует согласованному в установленном порядке, шифр 25-05/11 (фото 18, 29).

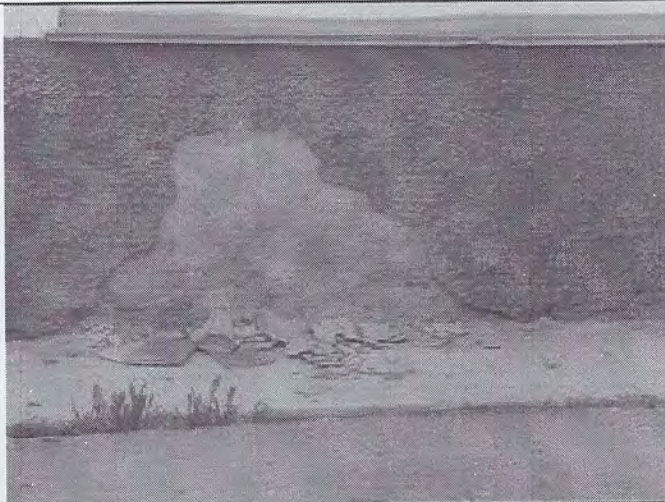
в) Цоколи и отмостки около них: цоколь кирпичный, оштукатурен «под шубу» и окрашен. Наблюдается локальное отпадение штукатурного слоя, есть участки оголения кирпичной кладки цоколя, наибольший участок на юго-восточном фасаде (фото 31, 34, 35).

31. Отпадение отделочного слоя на цоколе юго-западного фасада

В целом, состояние цоколя и отмостки удовлетворительное, требуется выборочный ремонт.

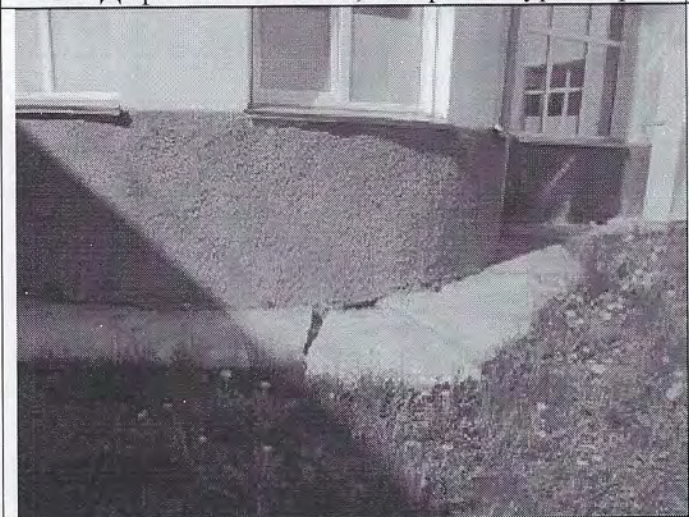
Отмостка в основном бетонная, со стороны западной части северного объема – асфальтовая. С северо-восточной стороны имеется участок, где наблюдаются трещины в бетонной отмостке и смещение целого фрагмента, местами имеются щели в примыкании цоколя с отмосткой, возле приямка спуска в подвал – провал в асфальтовой отмостке (фото 32, 33).

32. Дефекты отмостки, северный курдонер

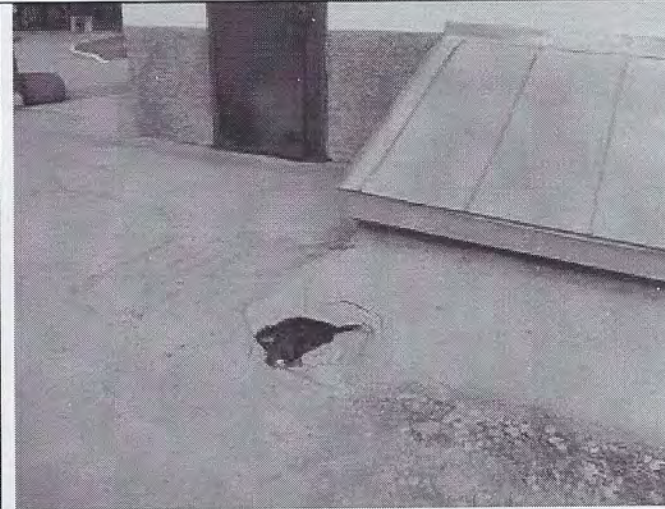
33. Провал в отмостке

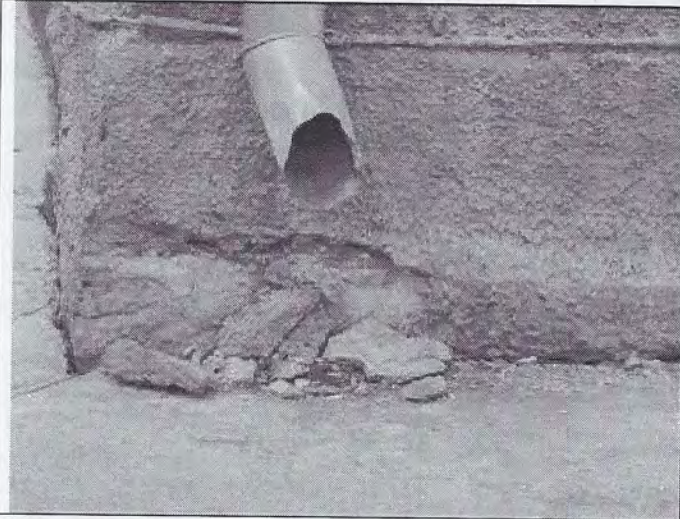
34. Дефекты отделки цоколя

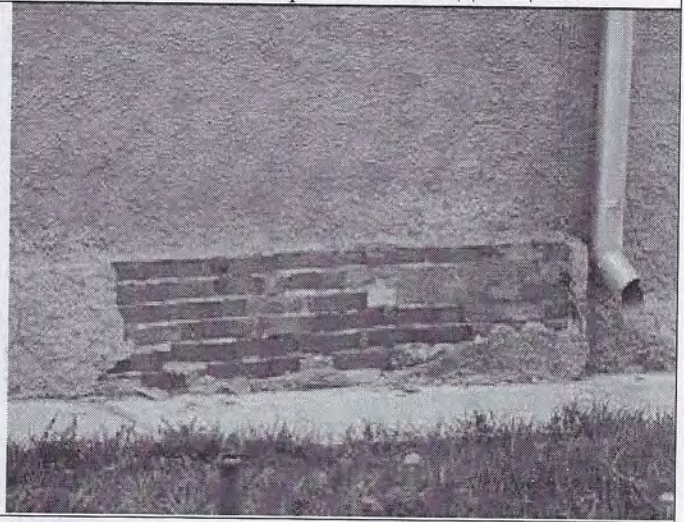
35. Оголение кирпичной кладки цоколя

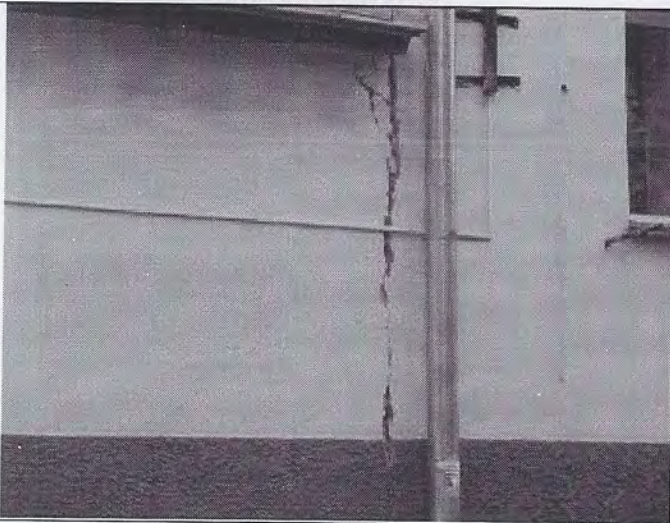
36. Трещина в примыкании тамбура к стене южного объема

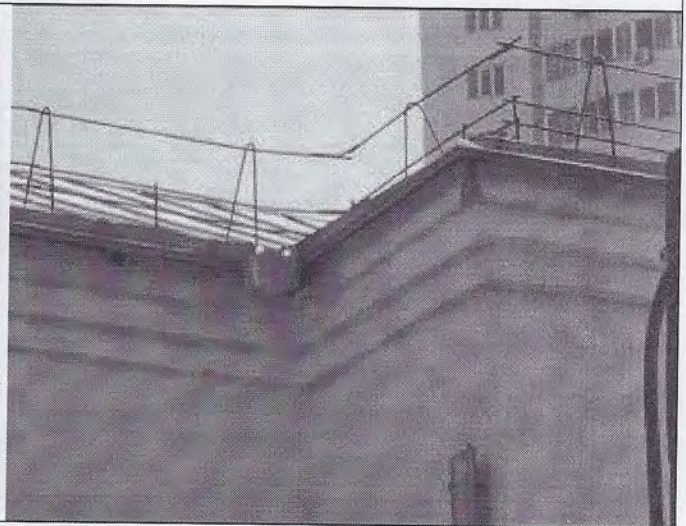
Водосток наружный, организованный. Водосточные трубы круглого сечения, выполнены из оцинкованного металла. На северо-восточном фасаде имеется дефект в верхней части водосточных труб, что приводит к попаданию ливневых вод на стены и карниз Памятника (фото 39). Отсутствуют отдельные звенья водосточных труб (фото 37).

37. Дефекты системы водостока

Состояние элементов удовлетворительное, требуется выборочный ремонт системы водоотвода.

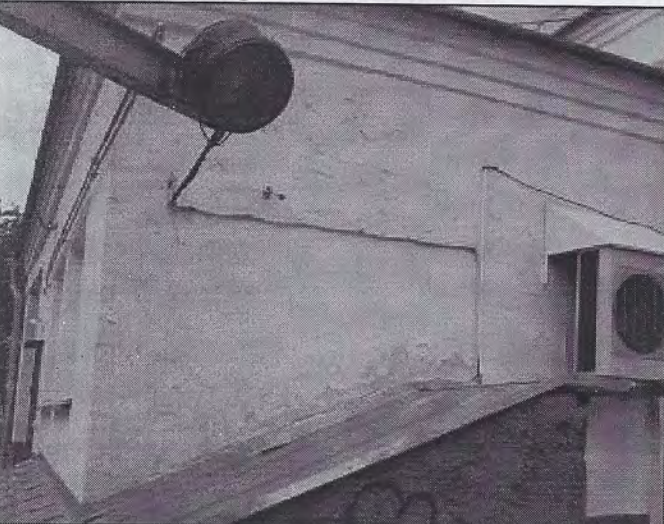
38. Дефекты отделки стен

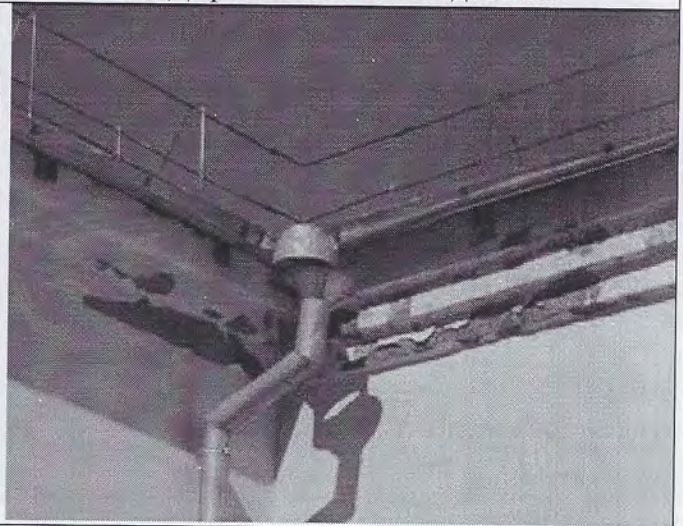
В местах крепления воронки двух водосточных труб на северо-восточном фасаде наблюдается отпадение окрасочного слоя ступенчатого карниза (фото 39).

39. Дефекты системы водостока

Общее состояние декоративного убранства удовлетворительное, требуется выполнить выборочный ремонт карниза.

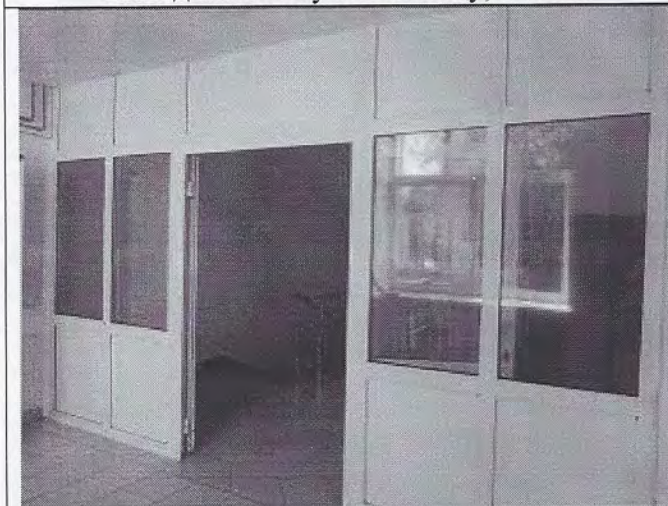
4.8. Утрачены все первоначальные внутренние остекленные витражные перегородки (фото 46, 47, 49), заменены на перегородки из ПВХ профиля (фото 44, 45) (выполнены без сохранения первоначального рисунка переплетов).

44. Современная внутренняя перегородка, выход на главную лестницу, 2 этаж

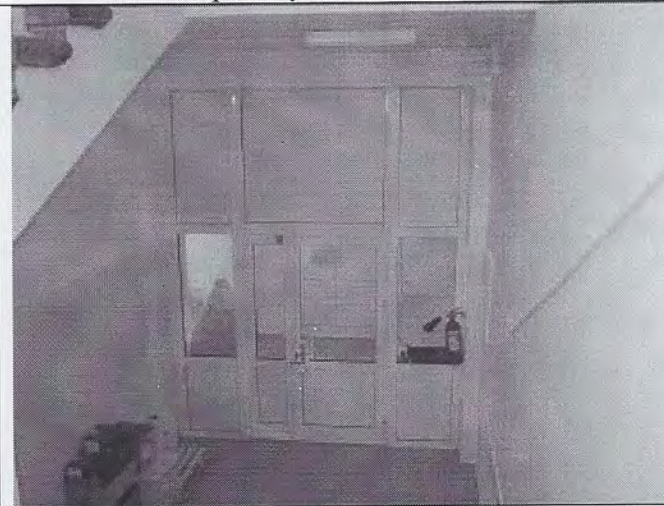
45. Современная внутренняя перегородка, вход на центральную лестницу, 1 этаж
