## А К Т

**технического состояния объекта культурного наследия регионального значения «Больница», расположенного по адресу: город Новосибирск, ул. Чаплыгина, 75, включённого в единый государственный реестр объектов культурного наследия (памятников истории и культуры) народов Российской Федерации (далее – Реестр), по состоянию на 23.01.2018.**

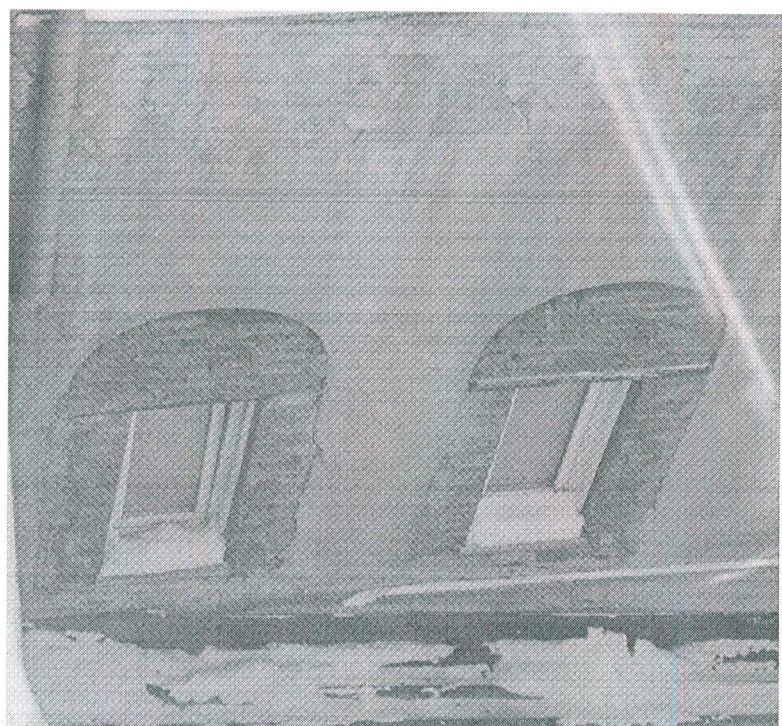
9. Утрата исторических окон северного фасада.

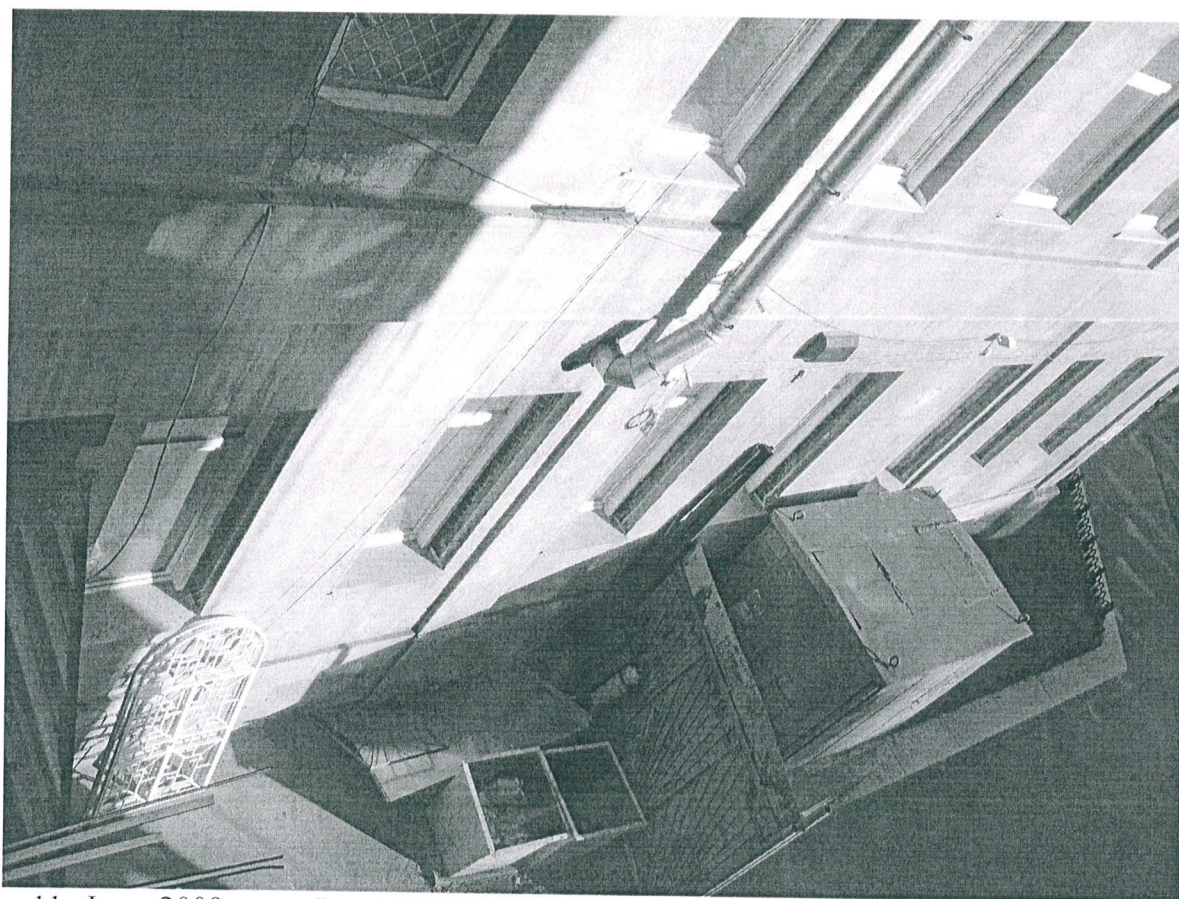
11. Фото 2009 года. Фрагмент западного фасада. Отсутствие отмостки.

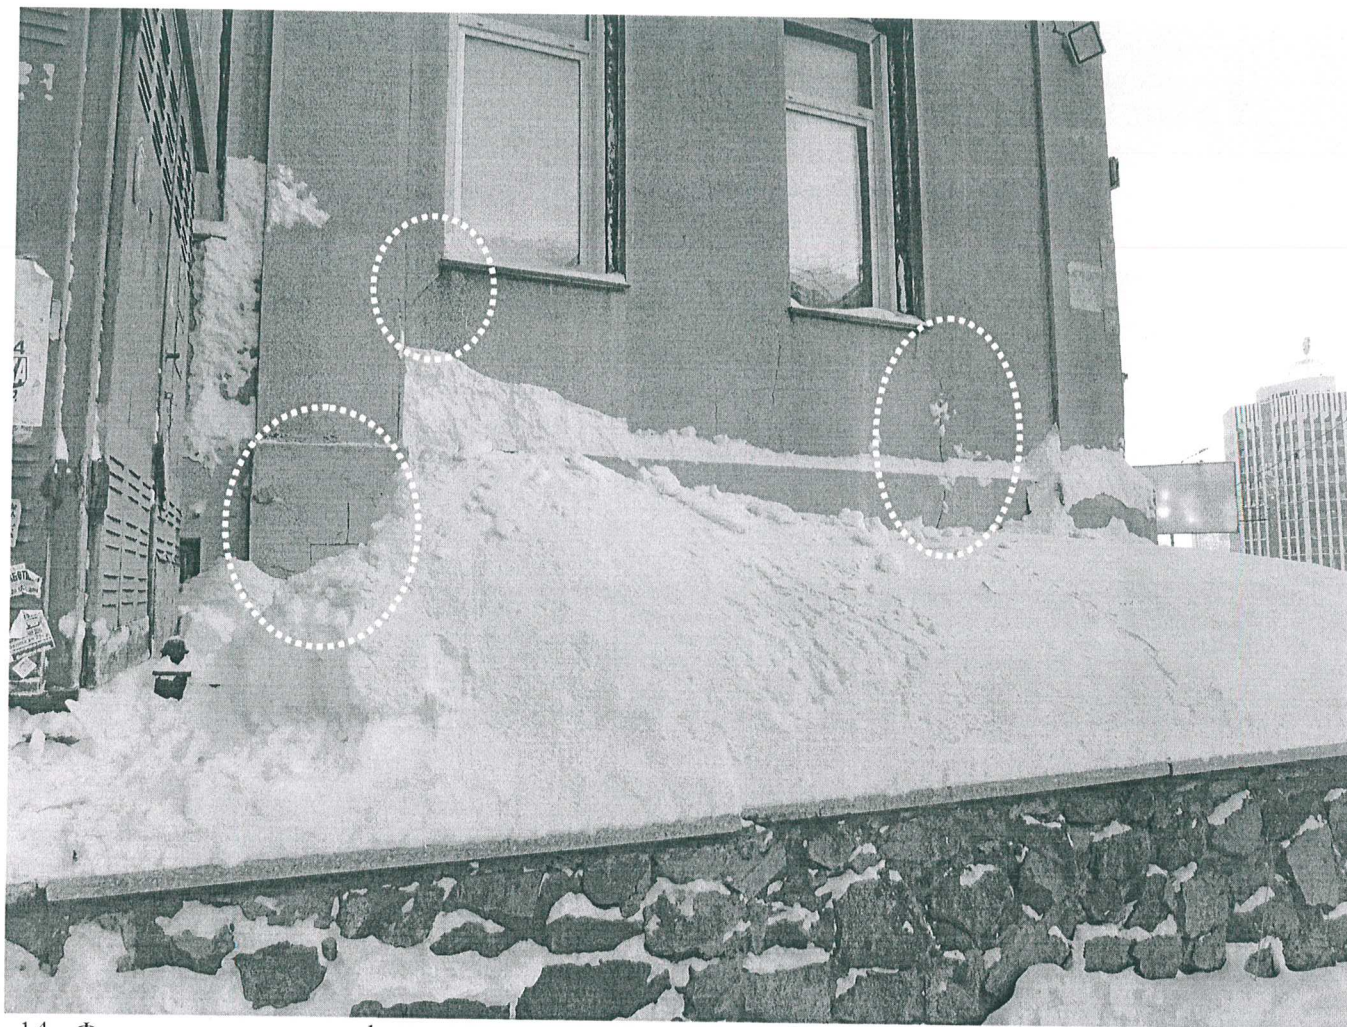
г) стены: наружные стены здания кирпичные толщиной 800 мм, гладко оштукатурены. Визуально наблюдается деформация наружных несущих стен, которая проявляется наличием множества вертикальных и косых трещин шириной раскрытия от волосяных до 3–5 мм, в основном расположенных в районе юго-западного угла здания (фото 14; 16). Наблюдаются локальные дефекты отделочных слоев (фото 2-8; 17; 18; 22-27): разрушения, потеки, неоднородность цвета, древесная поросль.

14. Фрагмент западного фасада: трещины

Общее состояние стен неудовлетворительное. Необходимо выполнить требуемые мероприятия по усилению несущих стен по результатам технической экспертизы, с последующей реставрацией фасадов по проекту, согласованному в установленном порядке.

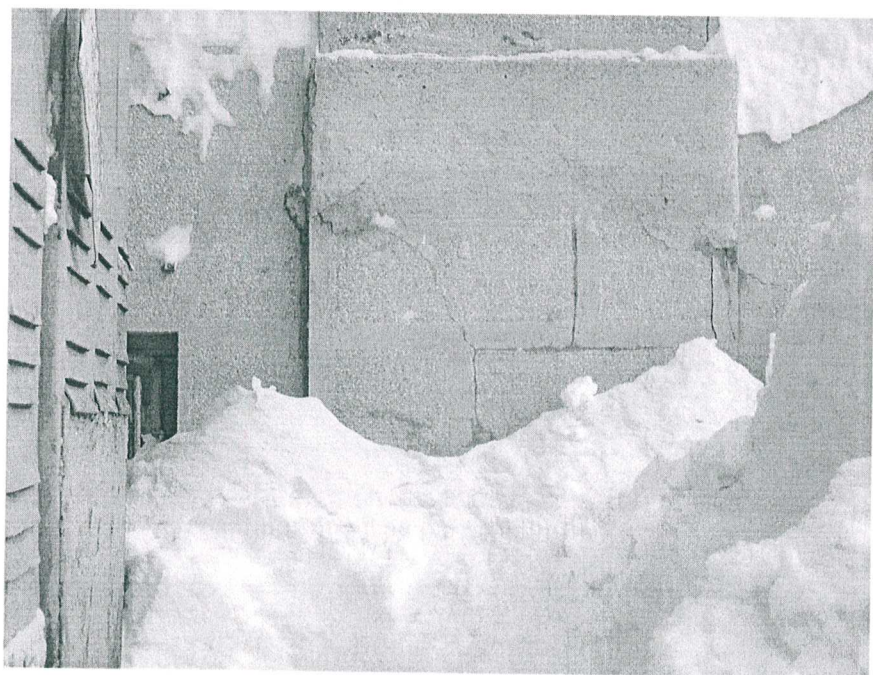
15. Трещины западного фасада.

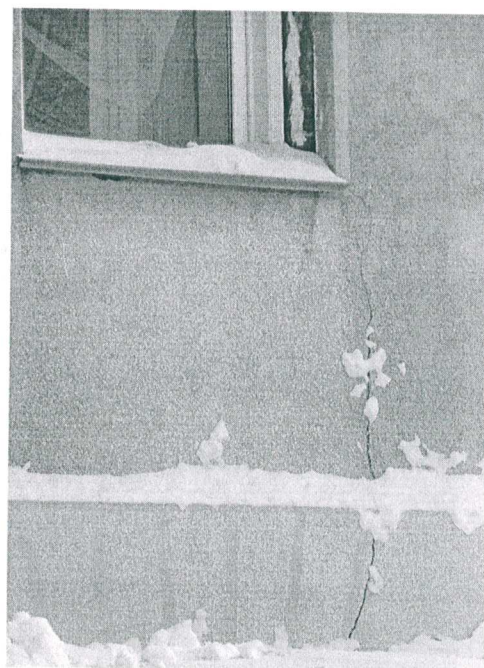
16. Трещины западного фасада.

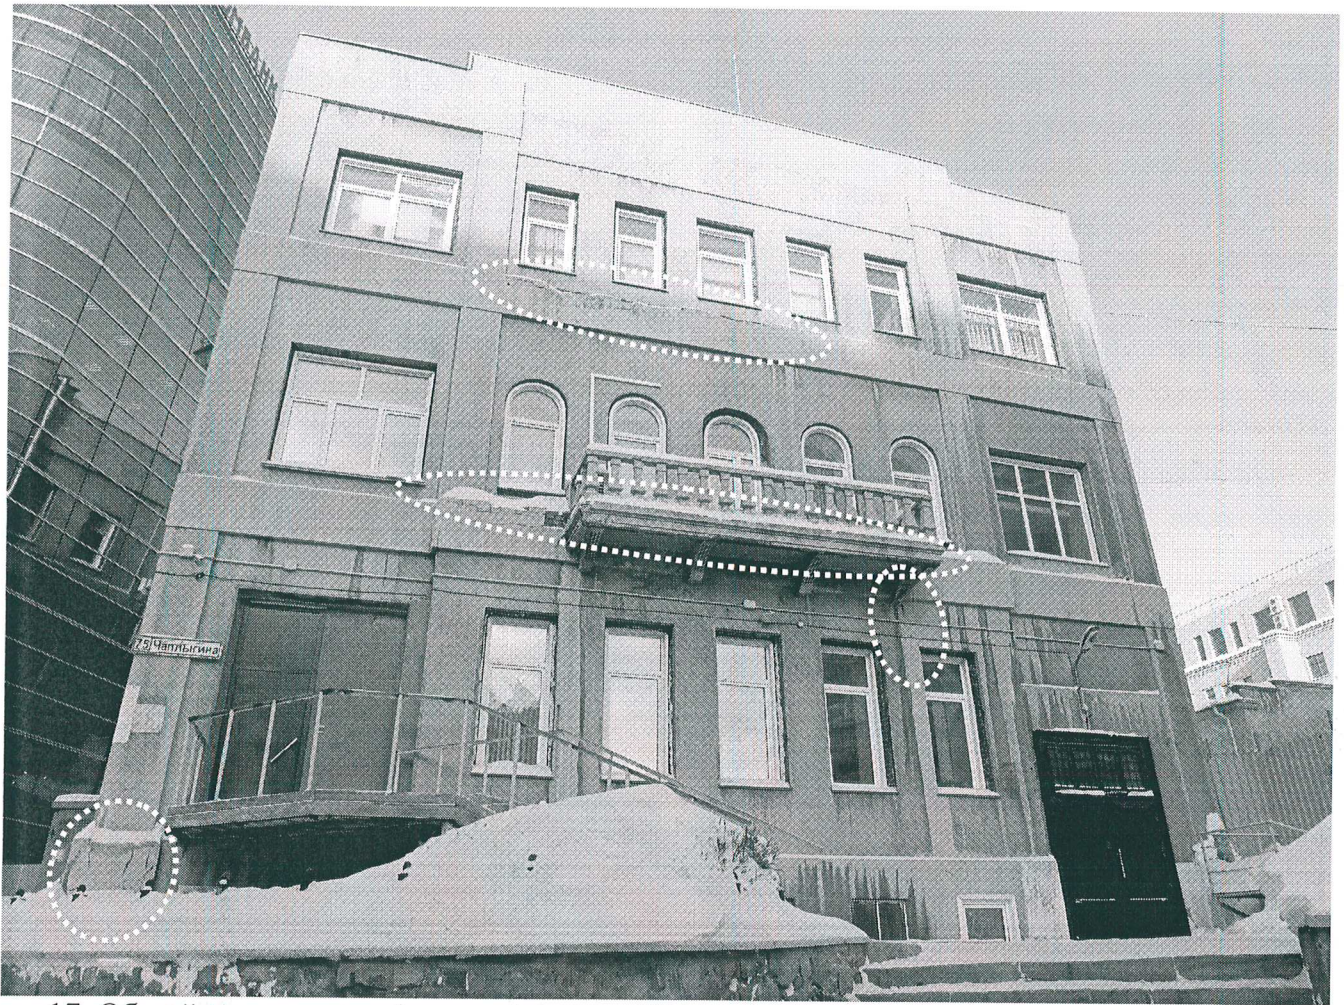
Дворовые фасады решены рационально и декорированы прямоугольными окнами с циркульным завершением на уровне 2-го этажа. На поверхностях декоративных элементов наблюдаются локальные дефекты, глубокие разрушения кирпичной кладки и отделочных слоев зафиксированы на междуэтажных тягах (фото 2; 17).

17. Общий вид главного (южного) фасада. Дефекты кладки и отделки.

Требуется реставрация декоративных элементов по проектной документации, согласованной в установленном порядке. Цветовое решение фасадов:

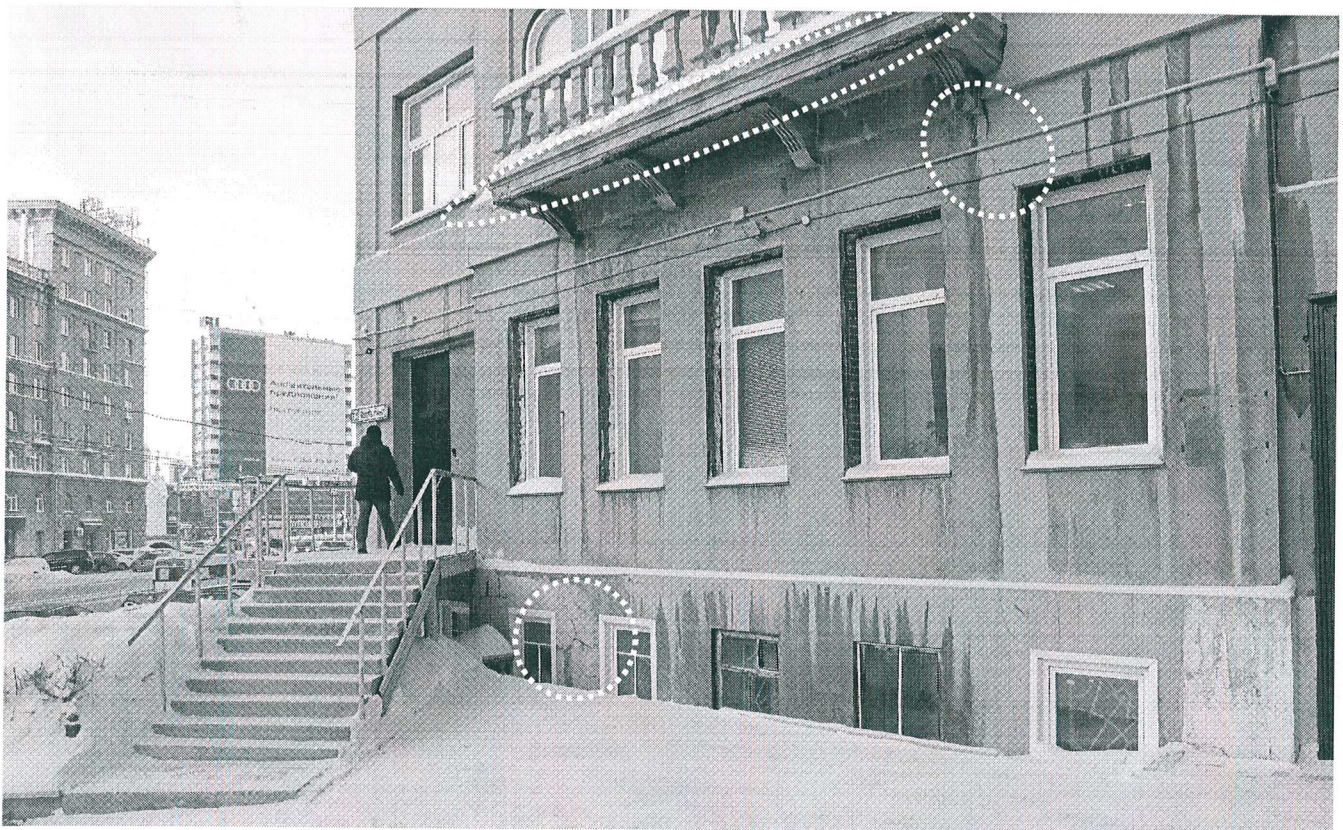
18. Фрагмент южного фасада. Дефекты кладки и отделки.

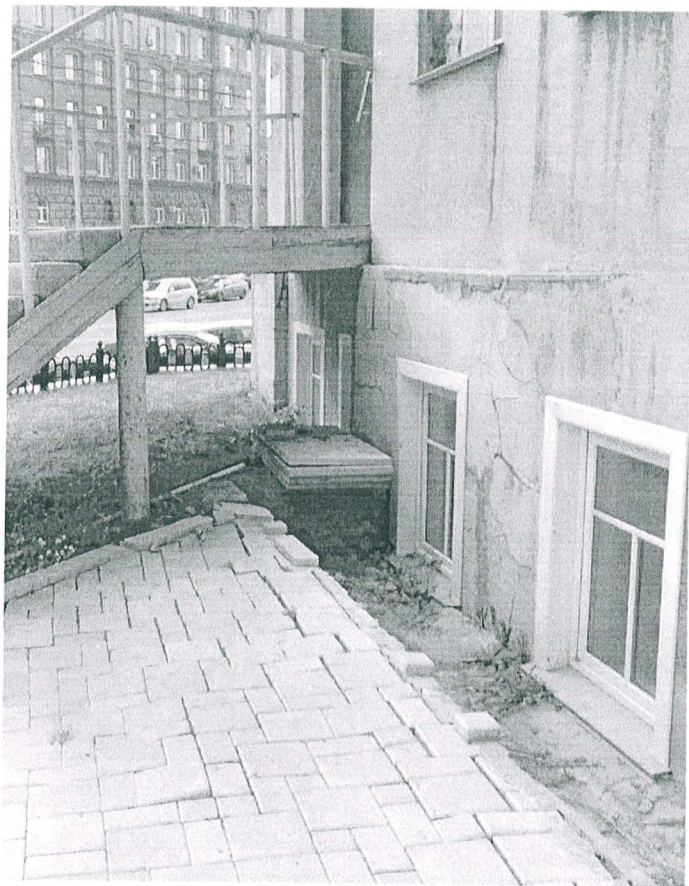
19. Дефекты приемки и цоколя южного фасада.

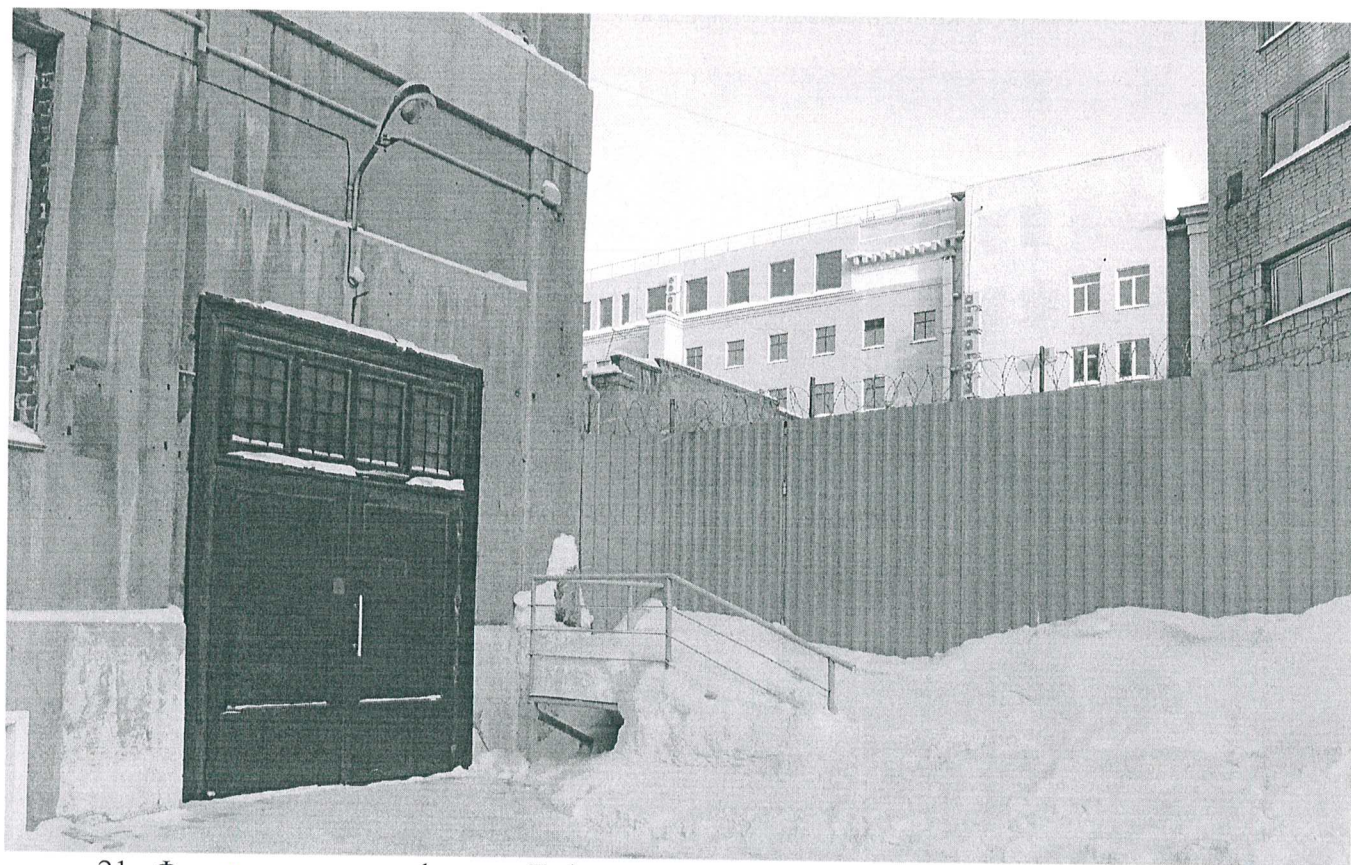
21. Фрагмент южного фасада. Дефекты отделки.

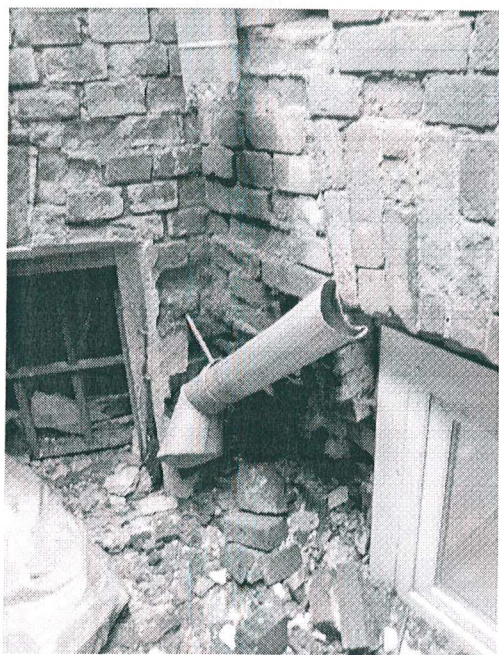
30. Отвод осадков в приямок.

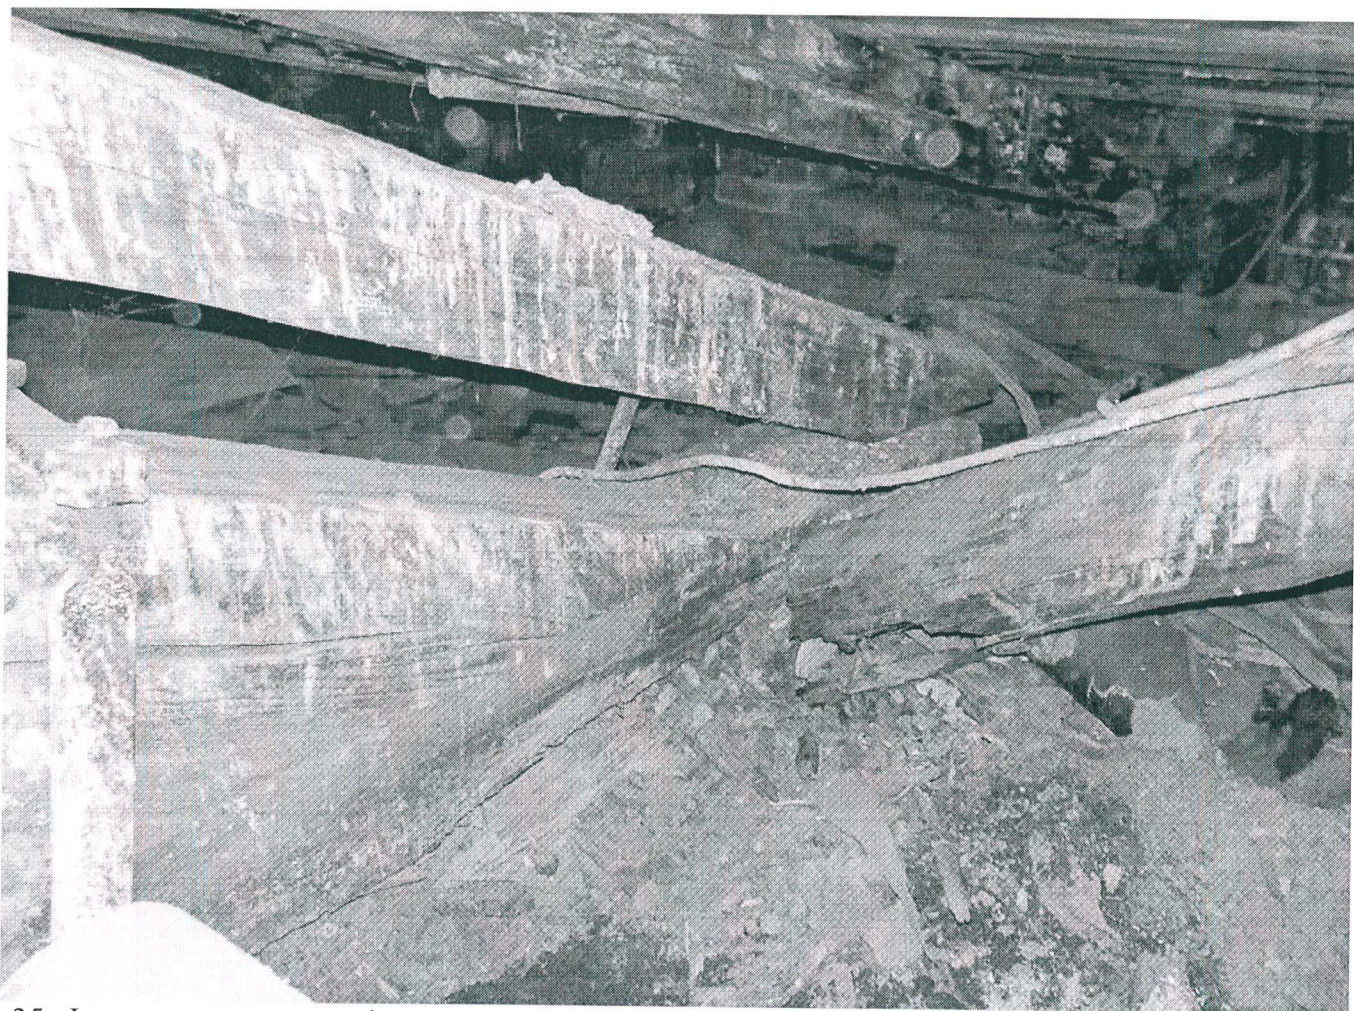
По результатам обследования, выполненного в 2017 году, конструкции кровли здания находятся в аварийном состоянии. Требуется замена крыши с уточнением исторической геометрии кровли и организацией доступа в чердачное пространство из помещения верхнего этажа в соответствии с проектной документацией, согласованной в установленном порядке.

35. Фрагмент чердака: дефекты опоры стропильной фермы.

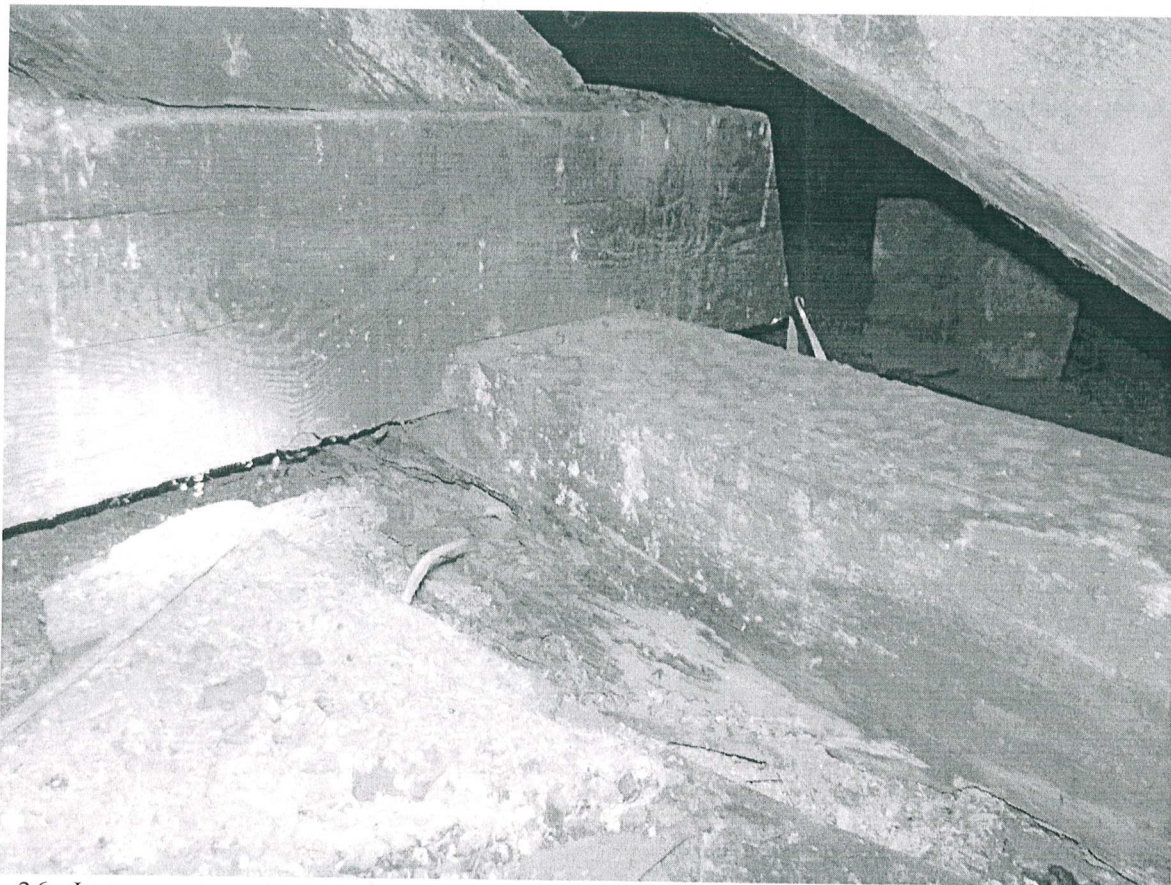
36. Фрагмент чердака: дефекты нижнего пояса стропильной фермы.

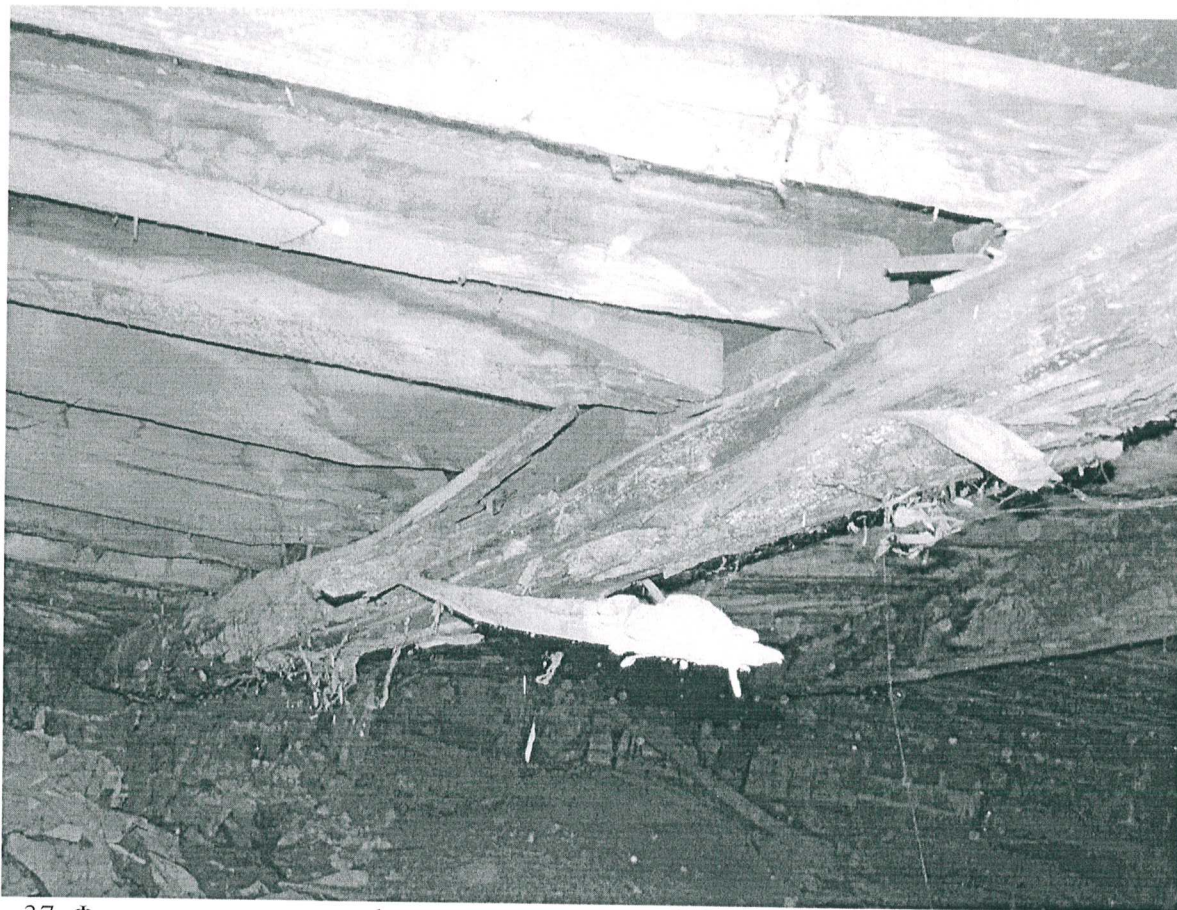
37. Фрагмент чердака: дефекты конструкции в зоне ендовы.

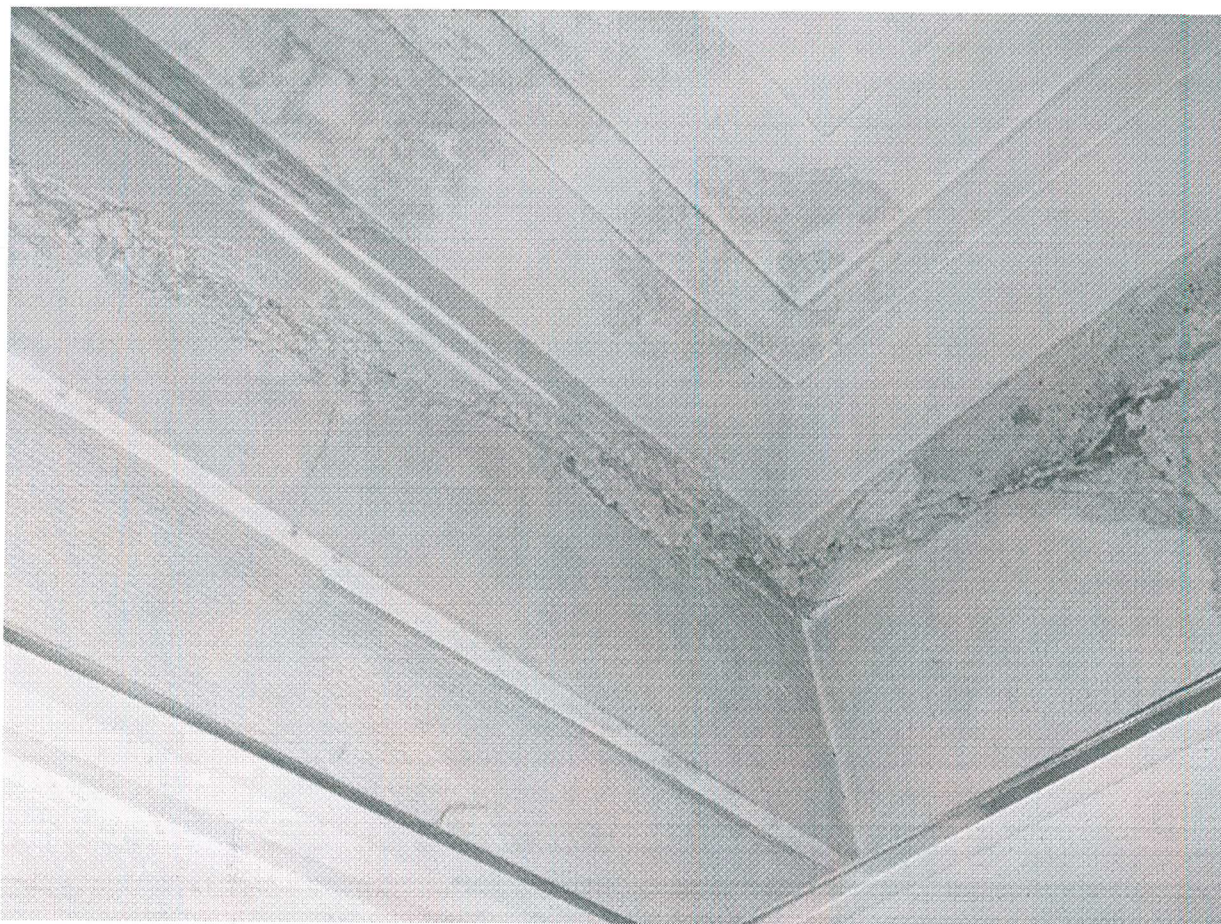
38. Фрагмент перекрытия 3 этажа. Предмет охраны: декор. Трещины в наружных стенах.

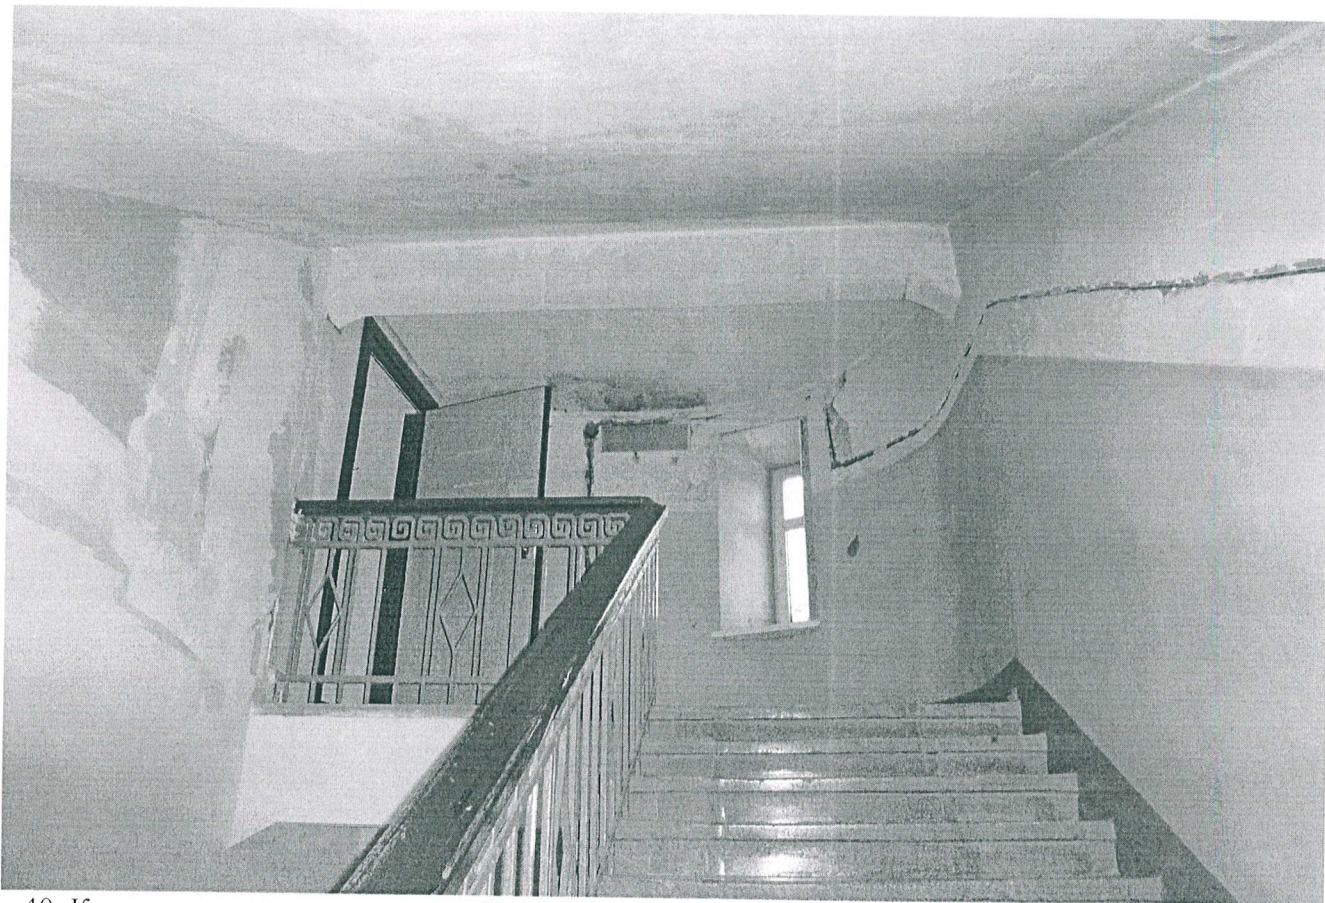
40. Конструкция покрытия южной лестничной клетки: протечки над верхней площадкой.

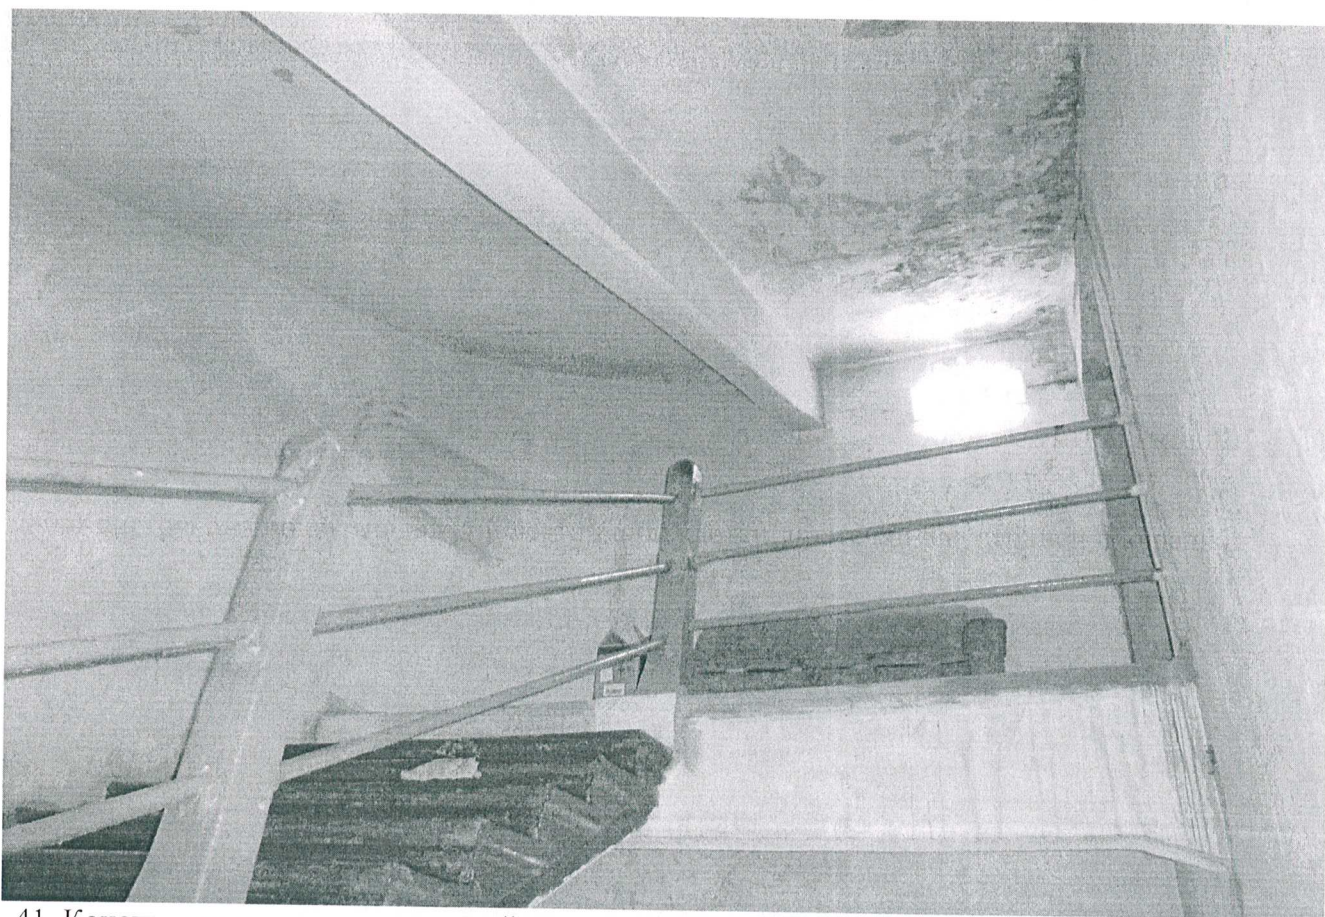
Кровля блока северной лестничной клетки – односкатная с уклоном к северному фасаду, с деревянными несущими элементами по монолитной плите покрытия. Наблюдаются следы изменения конструкции покрытия в объеме лестничной клетки, замачивание и протечки в зонах опирания плиты, приведшие к дефектам отделочного слоя.

41. Конструкция покрытия северной лестничной клетки: протечки над верхней площадкой.

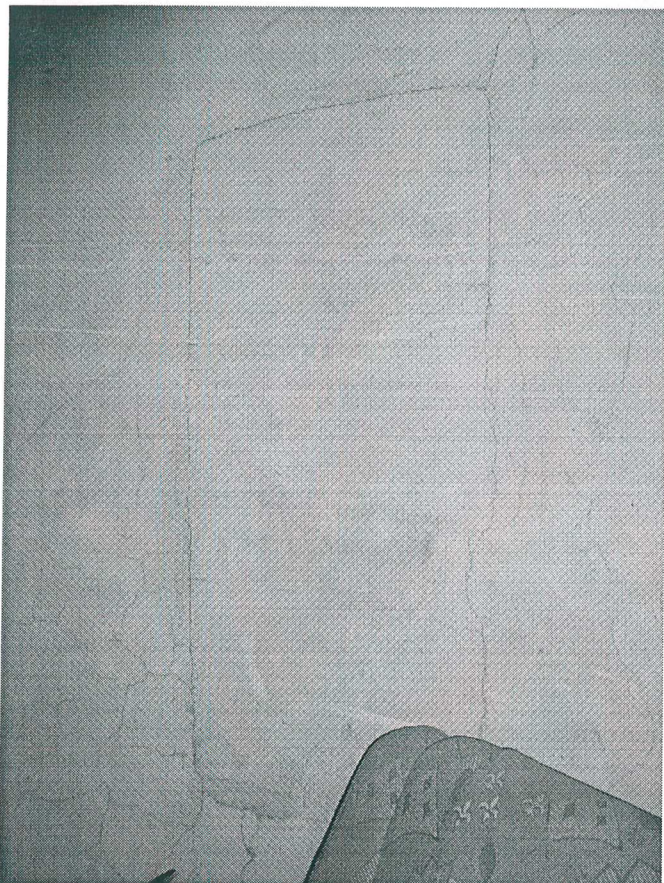
42. Заложенный проем в зоне реконструкции покрытия северной лестничной клетки.

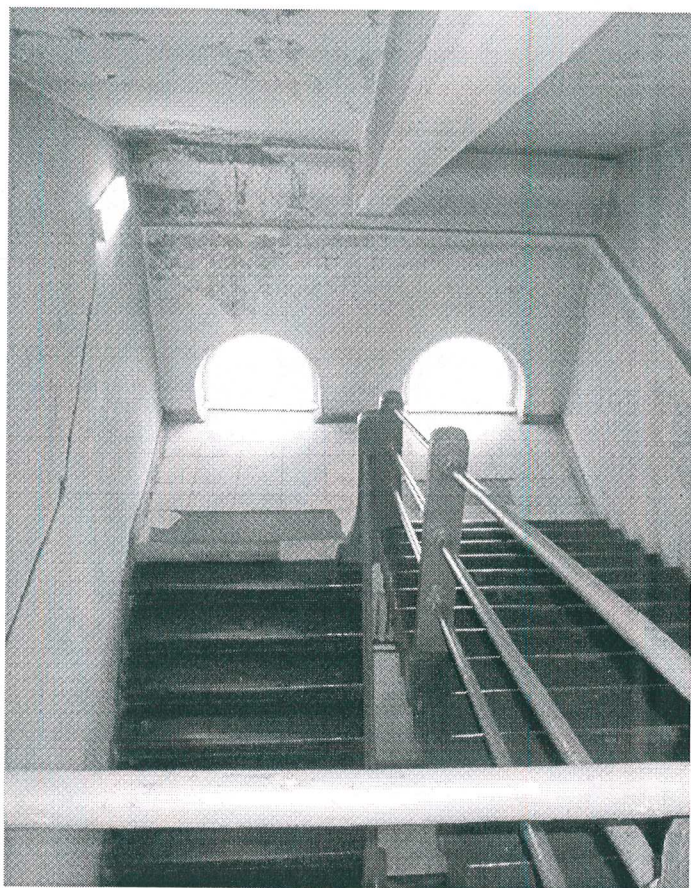
43. Протечки над междуэтажной площадкой северной лестничной клетки.

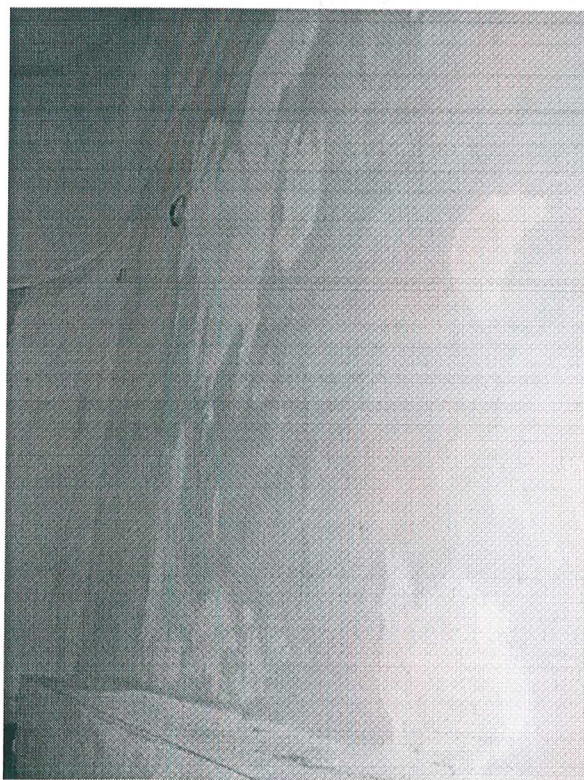
г) стены, их состояние, связи: несущие стены кирпичные с обшивкой листами ГКЛ и оштукатуренные цементно-песчаным раствором. Перегородки выполнены из кирпича и ГКЛ по металлокаркасу. В помещениях надземных этажей выполнена отделка поверхностей современными материалами (керамическая плитка, обои под покраску): состояние удовлетворительное. В помещениях цокольного этажа выполнена простая отделка: штукатурка, окраска, участки отделки обоями, облицовка гипсовыми плитками. Стены лестничных клеток оштукатурены и окрашены: наблюдаются дефекты отделочных слоев. В объеме северной лестницы наблюдаются потеки (фото 43), трещины в отделке, следы заложенного проема (фото 41; 42). Зафиксированы следы замачивания внутренней поверхности стены цокольного этажа в зоне прокладки инженерных коммуникаций, следы образования грибка на внутренней поверхности наружной стены южной лестничной клетки (фото 44; 45). Требуется ремонт помещений цокольного этажа и лестничных клеток.

44. Следы грибка на стене южной лестничной клетки.
