А К Т
технического состояния объекта культурного наследия регионального значения
«Комплекс жилого кооператива «Кузбассуголь»: 5-этажный кирпичный жилой дом»,
расположенного по адресу:
г. Новосибирск, Красный проспект, 51/3 (ул. Державина, 10),
включённого в единый государственный реестр объектов культурного наследия
(памятников истории и культуры) народов Российской Федерации (далее – Реестр)
по состоянию на 10.03.2016 г.

составили настоящий акт в том, что сего числа нами произведен визуальный осмотр объекта культурного наследия (памятника истории и культуры) регионального значения «Комплекс жилого кооператива «Кузбассуголь»: 5-этажный кирпичный жилой дом», расположенного по адресу: г. Новосибирск, Красный проспект, 51/3 (ул. Державина, 10) (далее – Памятник).

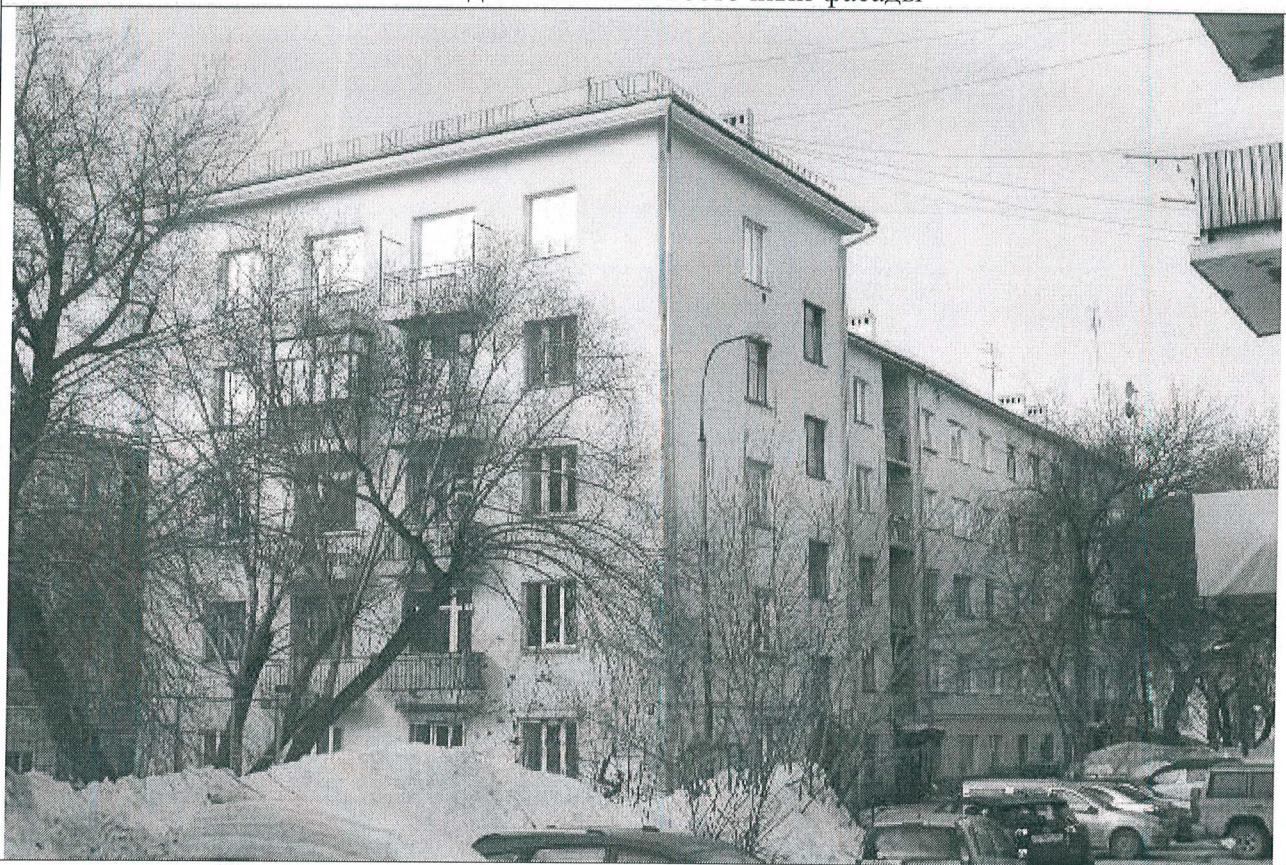
5.1. Вид на южный и восточный фасады

з) Балконы, козырьки: на южном торцевом фасаде имеются балконы (фото 5.1): прямоугольные в плане железобетонные плиты в металлической окантовке, оштукатуренные и окрашенные, ограждение металлическое решетчатое, поручень металлический окрашенный. В объеме лестничных клеток основного объема расположены глубокие лоджии, имеющие металлическое решетчатое ограждение и металлический окрашенный поручень (фото 5.11, 5.22). На фронтальной поверхности плит лоджий установлены металлические оцинкованные фартуки. На фронтальной поверхности балконных плит и потолочной поверхности плит балконов и лоджий наблюдаются трещины и локальное отпадение штукатурного слоя (фото 5.16, 5.17), требуется ремонт. Один балкон и часть лоджий имеют остекление, некоторые лоджии захламлены сторонними предметами, требуется освободить лоджии от сторонних предметов.

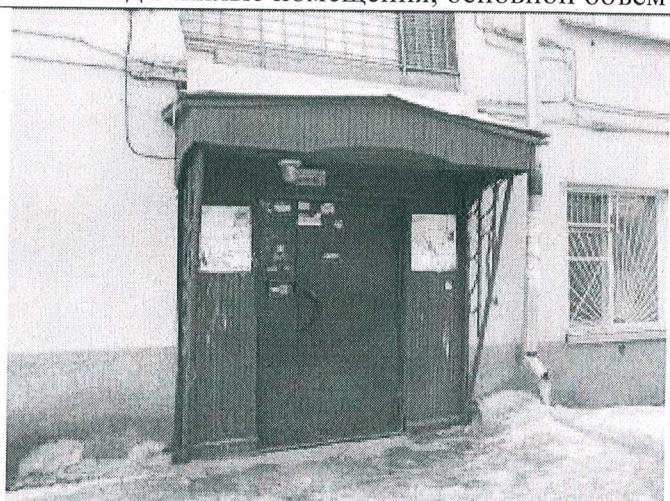
5.5. Вход в жилые помещения, основной объем

в) Цоколи и отмостки около них: цоколь кирпичный, оштукатурен «под шубу» и окрашен в серый цвет, в позднем объеме выделен из плоскости стены. Местами наблюдается отслоение и отпадение штукатурного слоя, особенно на западном фасаде пристроенного объема, местами оголение кирпичной кладки (фото 5.5, 5.12, 5.13), требуется ремонт. На северном торцевом фасаде цоколь облицован гранитной плиткой и бетонной плиткой «под бутовый камень» (фото 5.7) (материалы согласования в установленном порядке в архиве НПЦ отсутствуют).

На входах в жилые помещения установлены металлические навесы: в основном объеме двускатные, опирающиеся на металлические окрашенные кронштейны, покрытые оцинкованным металлом (фото 5.6). Потолочная и фронтальная поверхности одного из навесов обшиты деревянной рейкой (фото 5.5); в позднем объеме навес трехскатный, опирающийся на кронштейны, усиленные металлическими стойками, покрытие из листового металла, окрашенного суриком (фото 5.4). На северном торцевом фасаде установлен современный металлический навес криволинейной формы, опирающийся на металлические стойки и покрытый поликарбонатом (фото 5.7) (материалы согласования в установленном порядке в архиве НПЦ отсутствуют).

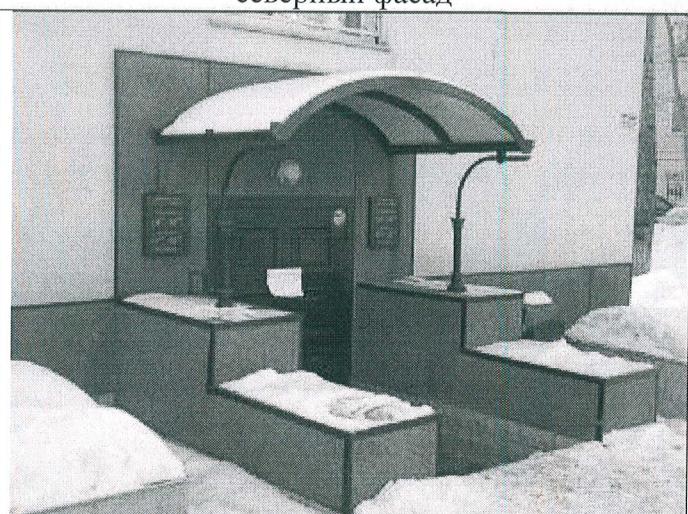
5.7. Входной узел в нежилые помещения, северный фасад

требуется ремонт. На восточном фасаде в уровне первого этажа часть стены обшита деревянной доской цвета темного дерева (фото 5.8, 5.9) (материалы согласования в установленном порядке в архиве НПЦ отсутствуют). На торцевом северном фасаде в объеме входного узла стена облицована гранитной плиткой (фото 5.7) (материалы согласования в установленном порядке в архиве НПЦ отсутствуют). В уровне первого и цокольного этажей имеются вандальные рисунки и надписи, требуется их убрать. Общее состояние фасадов удовлетворительное.

На северном торцевом фасаде выполнен современный неглубокий приямок спуска в цокольные помещения (фото 5.7) (материалы согласования в установленном порядке в архиве НПЦ отсутствуют). Стенки облицованы гранитной плиткой и бетонной плиткой «под бутовый камень».

- 4.1. Два оконных проема преобразованы в дверные: на восточном фасаде (фото 5.8) (согласовано в установленном порядке, арх. № 74, 2004г.) и на северном фасаде (фото 5.7) (материалы согласования в установленном порядке в архиве НПЦ отсутствуют).

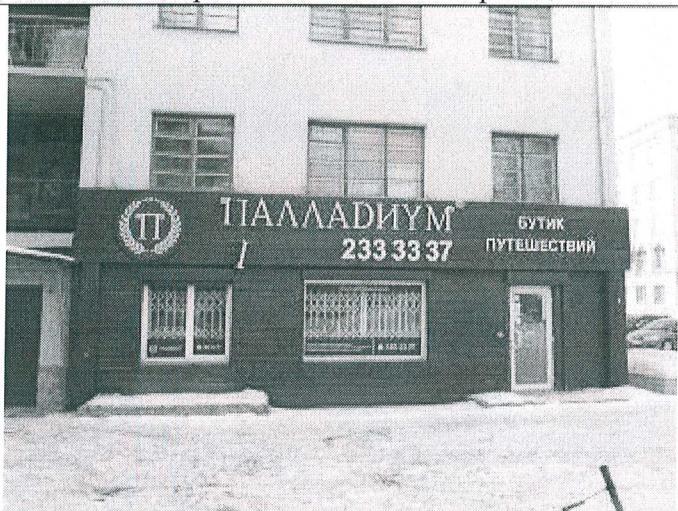
5.8. Фрагмент восточного фасада

е) Окна и двери: окна деревянные окрашенные с двойными раздельными переплетами и из ПВХ профиля со стеклопакетом (см. прил. № 1). Входные двери в жилые помещения двупольные металлические с полимерным покрытием. Дверь входа в нежилые помещения на восточном фасаде выполнена из ПВХ профиля со стеклопакетом (фото 5.8), на северном фасаде – металлическая с полимерным покрытием (фото 5.7) (материалы согласования в установленном порядке в архиве НПЦ отсутствуют). Состояние удовлетворительное.

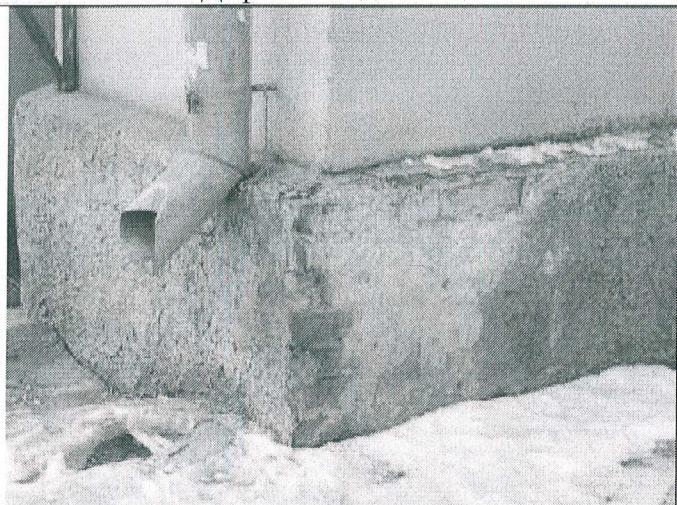
5.12. Дефекты отделки цоколя

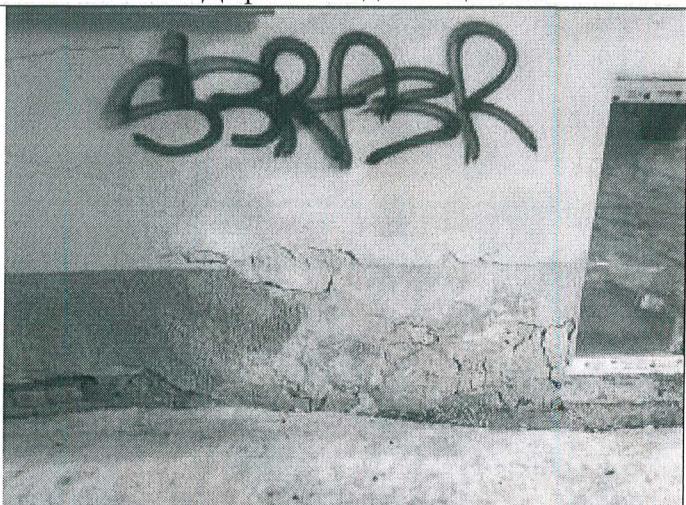
г) Стены: кирпичные, гладко оштукатурены и окрашены. Местами наблюдаются трещины, отслоение красочного слоя, отпадение штукатурного слоя (фото 5.13, 5.14), особенно в районе водостока в месте примыкания основного объема здания к позднему объему (фото 5.18, 5.19),

5.13. Дефекты отделки цоколя

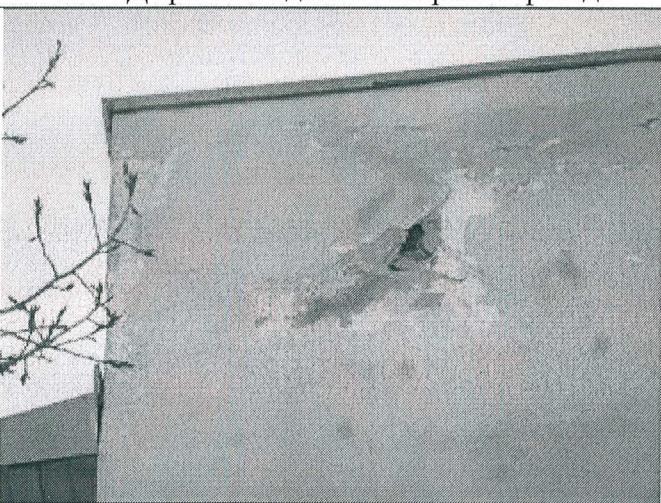
5.14. Дефекты отделки северного фасада

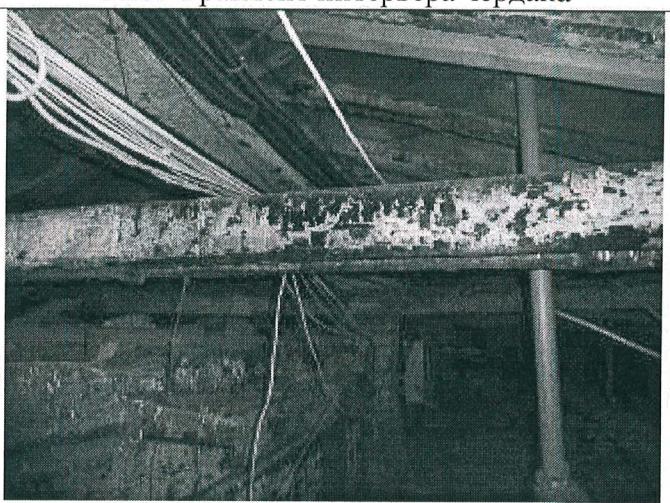
5.15. Фрагмент интерьера чердака

д) Крыша (стропила, обрешетка, кровля, водосточные желоба и трубы): крыша здания чердачная, стропильной конструкции, над основным объемом – двускатная, над пристройкой – четырехскатная. Часть элементов каркаса крыши обуглена вследствие пожара (фото 5.15), часть таких элементов усиlena или заменена. Кровля фальцевая из оцинкованного металла. Со стороны северного фасада крышу ограничивает высокий парапет. Карниз подбит деревянной доской и окрашен. Выступающие над крышей завершения вентиляционных шахт кирпичные, оштукатуренные и окрашенные. По периметру карниза (кроме северного фасада) установлено металлическое решетчатое ограждение. Состояние конструкций после воздействия огнем при визуальном осмотре определить не представляется возможным, требуется провести техническое обследование конструкций крыши.

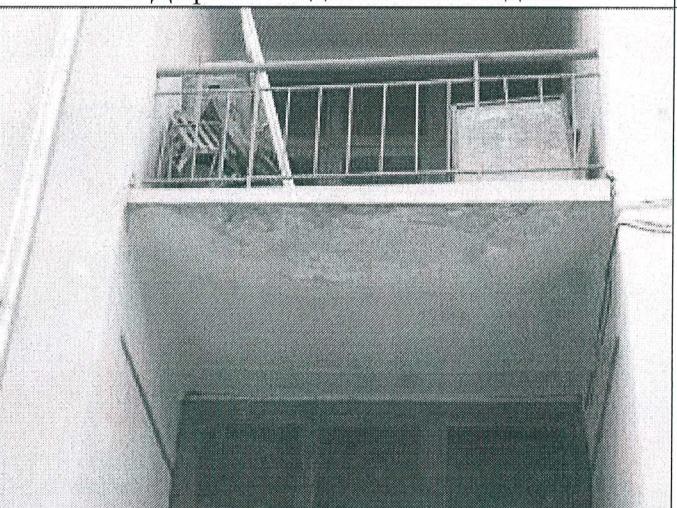
5.16. Дефекты отделки плит лоджий

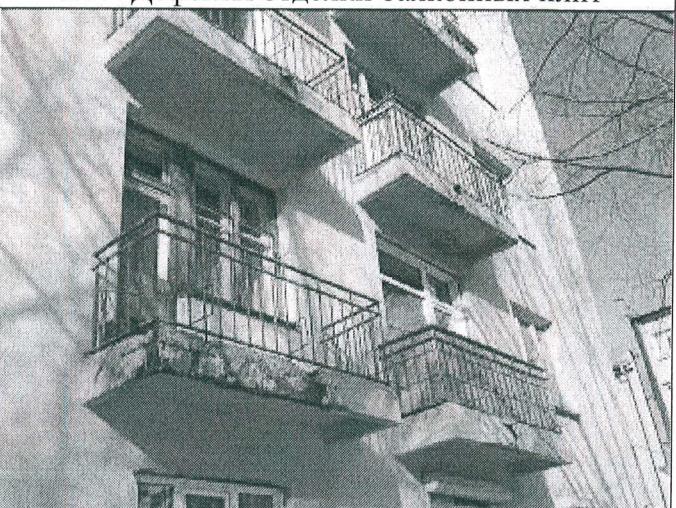
5.17. Дефекты отделки балконных плит

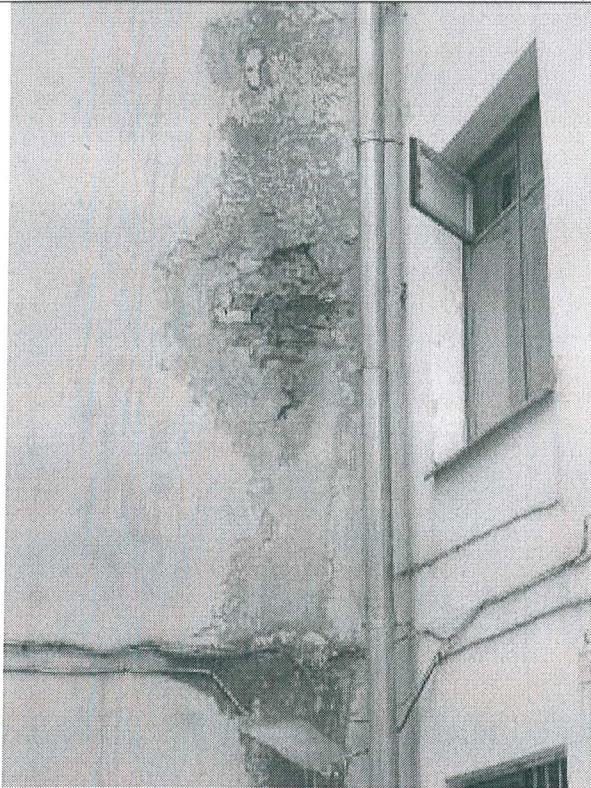
5.18. Дефекты отделки фасада, угол примыкания позднего объема к основному

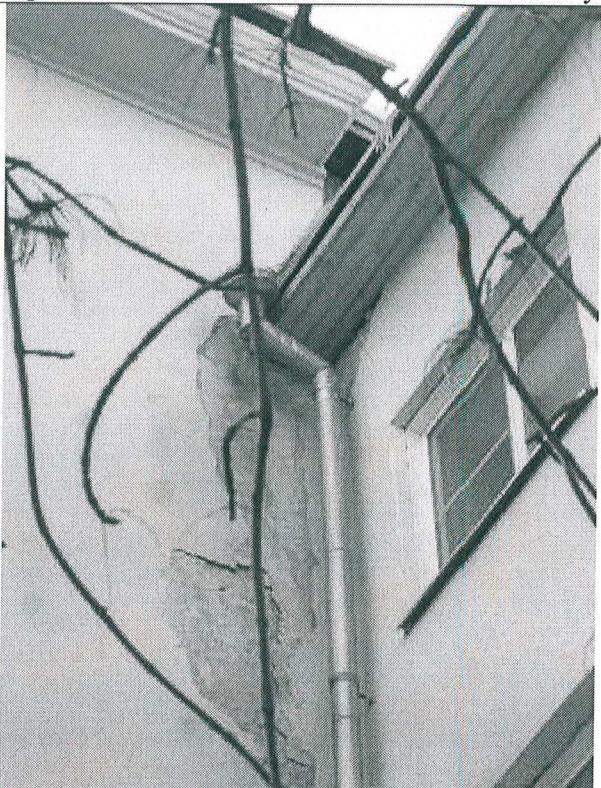
5.19. Дефекты отделки фасада, угол примыкания позднего объема к основному

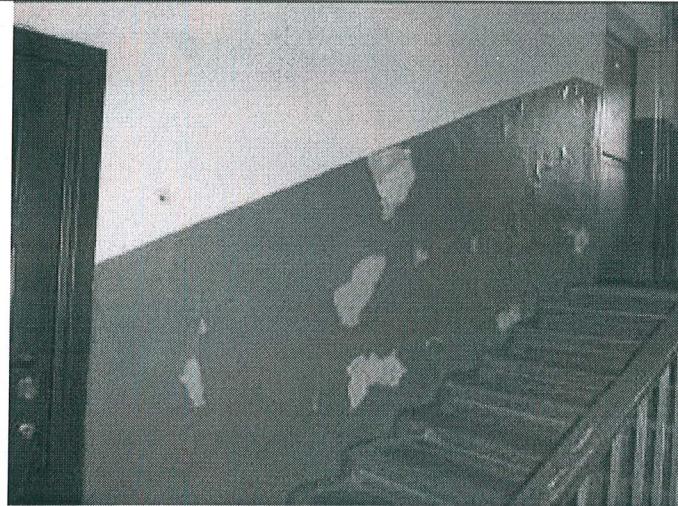
г) Стены, их состояние, связи: несущие стены и перегородки кирпичные, деревянные и каркасно-обшивные, выполнена отделка современными материалами. Стены в объеме лестничных клеток побелены, нижняя часть покрашена масляной краской. Наблюдается локальное отслоение и отпадение окрасочного слоя нижнего яруса (фото 5.20), требуется выполнить ремонт стен в лестничных клетках. Общее состояние удовлетворительное.

5.20. Дефекты отделки лестничной клетки

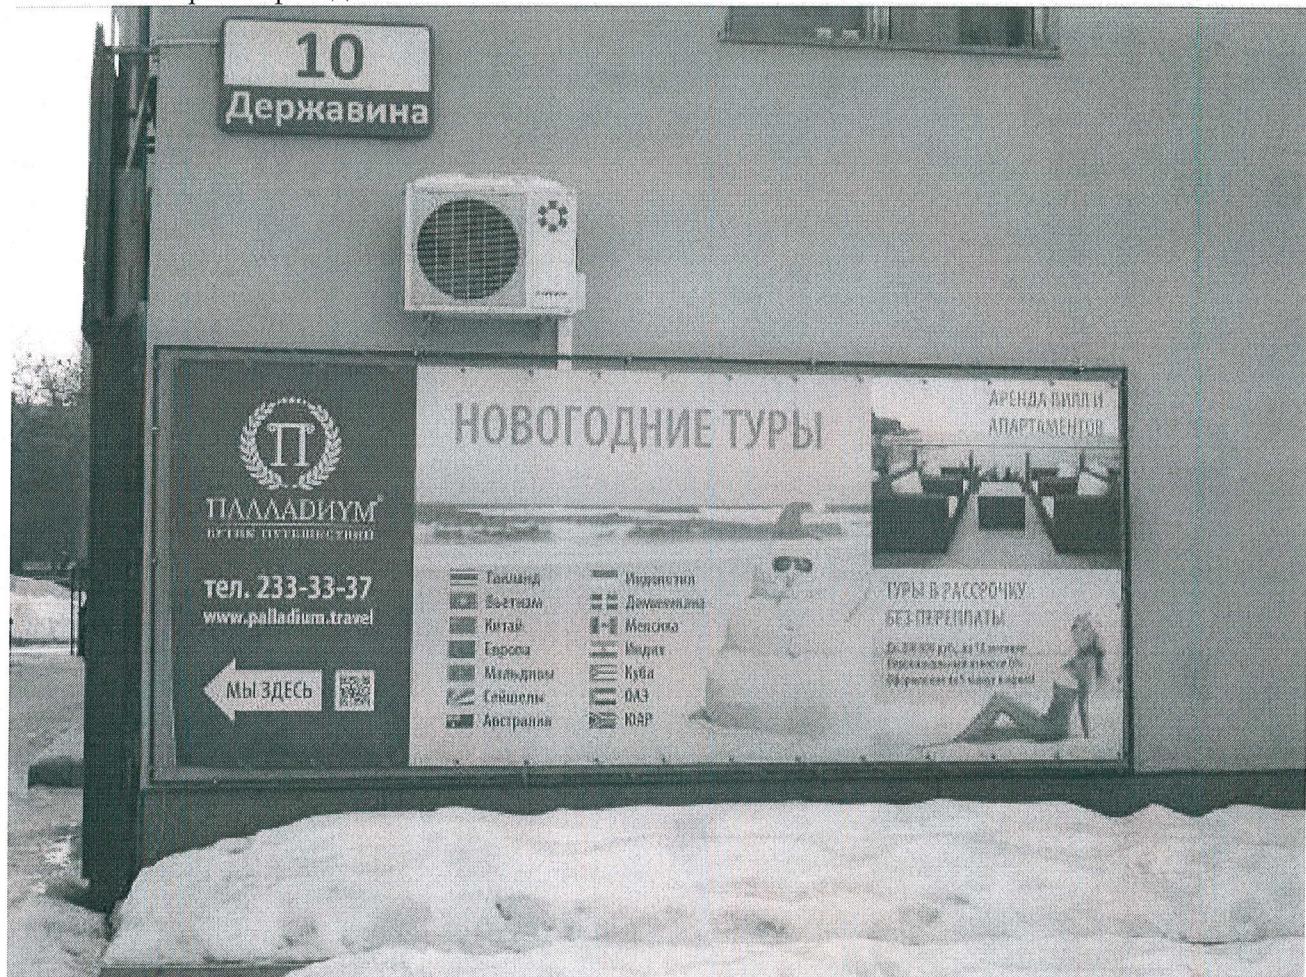
Фото 1. Северный фасад.

- 4.7. На северном и восточном фасадах размещена реклама (см. прил. № 2).
- 4.8. Один оконный проем на северном фасаде заложен (см. прил. № 1) (согласовано в установленном порядке, арх. № 35, 2003г.).

С 20.03.2015 г. согласно п.1 ст. 35.1 Федерального закона от 25.06.2002 № 73-ФЗ "Об объектах культурного наследия (памятниках истории и культуры) народов Российской Федерации" не допускается размещение наружной рекламы на объектах культурного наследия, включенных в Реестр, а также на их территориях.
