А К Т

**технического состояния объекта культурного наследия регионального значения
«Комплекс жилого кооператива «Кузбассуголь»:
- 3-х этажный кирпичный жилой дом», расположенного по адресу:
город Новосибирск, ул. Державина, 2 (ул. Советская, 38),
включённого в единый государственный реестр объектов культурного наследия
(памятников истории и культуры) народов Российской Федерации (далее – Реестр),
по состоянию на 07. 10. 2016.**

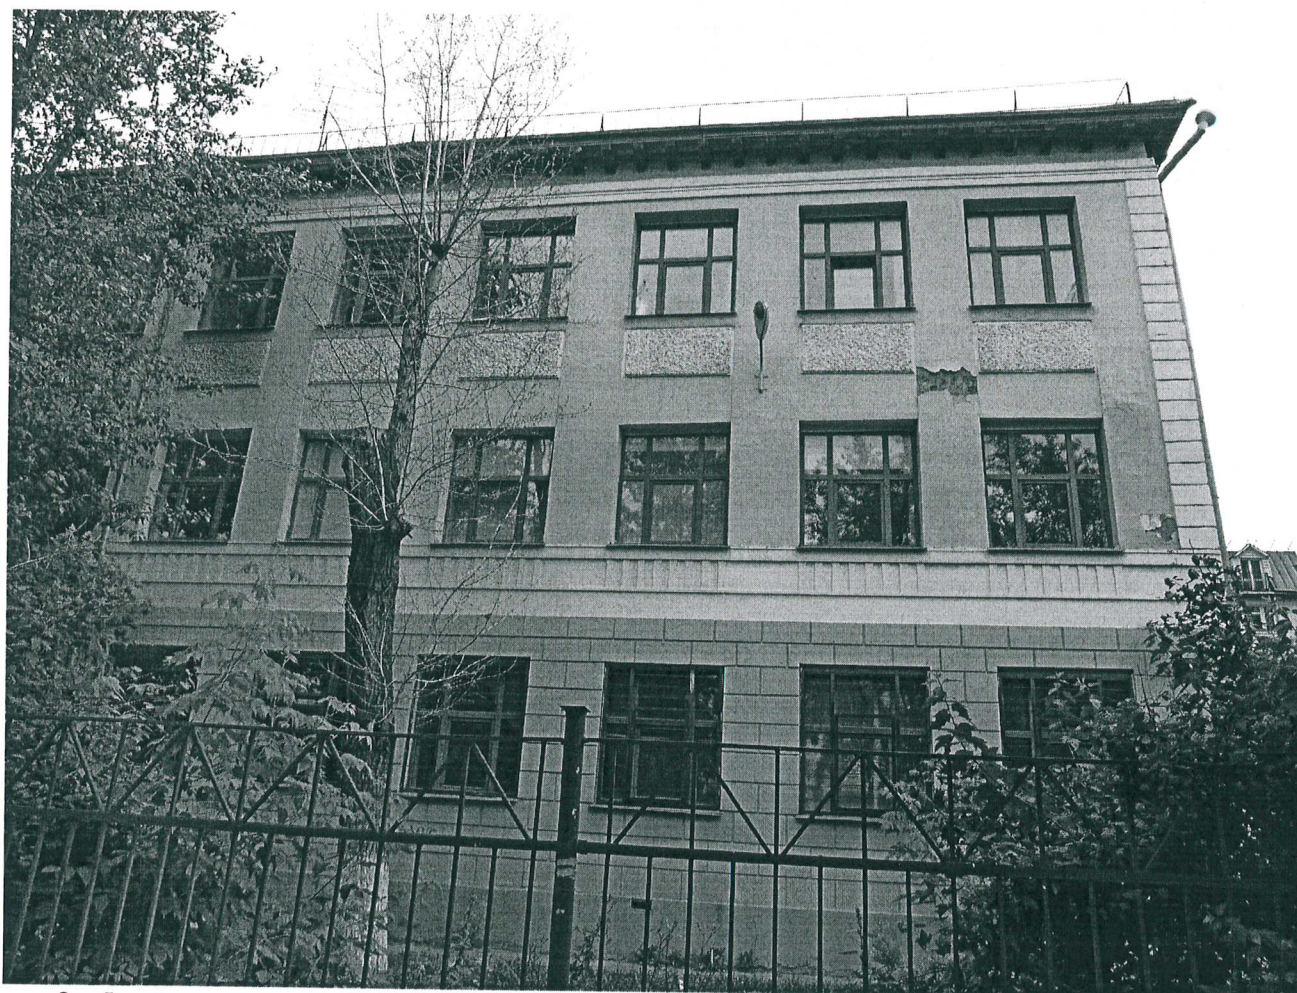
Наблюдаются локальные дефекты отделки фасадов: отслоения окраски, потеки, пятна, трещины и отпадение фрагментов штукатурного слоя с обнажением кладки (фото 2).

2. Фрагмент западного фасада (южная часть). Дефекты отделки стен.

Общее состояние стен удовлетворительное. Требуется ремонт отделки фасадов.

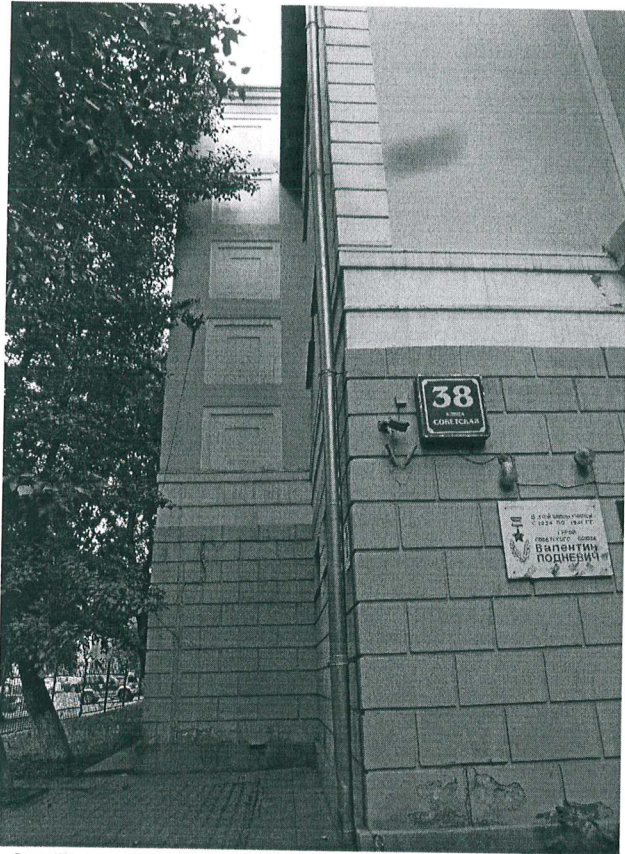
3. Фрагмент западного фасада (северный угол). Дефекты отделки стен.

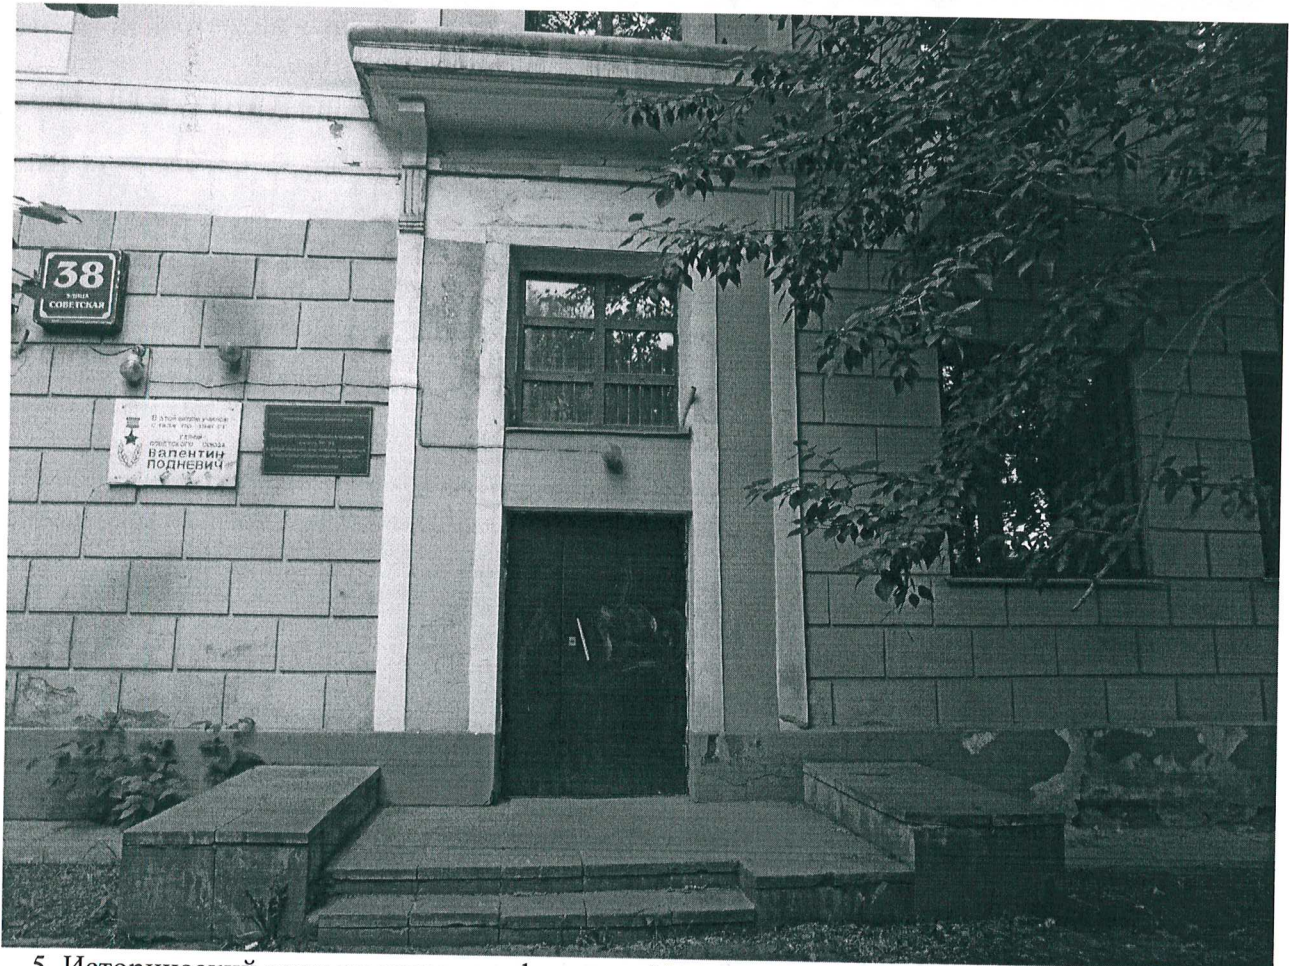
в) цоколи и отмостки около них: цоколь кирпичный, гладко оштукатурен и окрашен. Местами наблюдаются отслоения окрасочного слоя, повреждения штукатурного слоя (фото 5, 6).

Отмостка бетонная монолитная и из бетонных плиток. Наблюдаются щели с сорной порослью в примыканиях к цоколю (фото 5, 18) и трещины в покрытии бетонной отмостки.

5. Исторический вход на западном фасаде. Утрата первоначальной двери.

Общее состояние цоколя и отмостки: удовлетворительное. Требуется устранить дефекты.

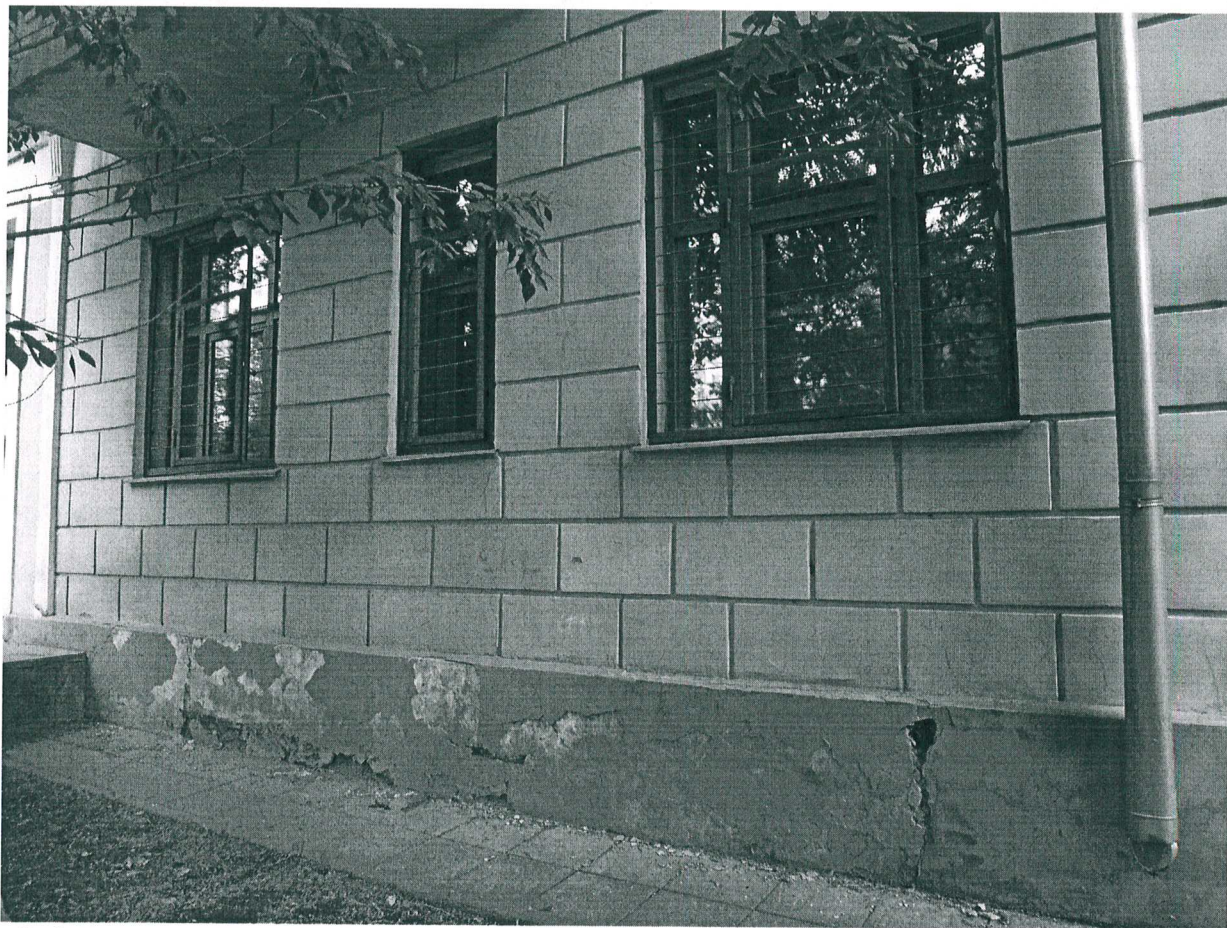
6. Фрагмент западного фасада (центральная часть): дефекты цоколя и водосточной трубы.

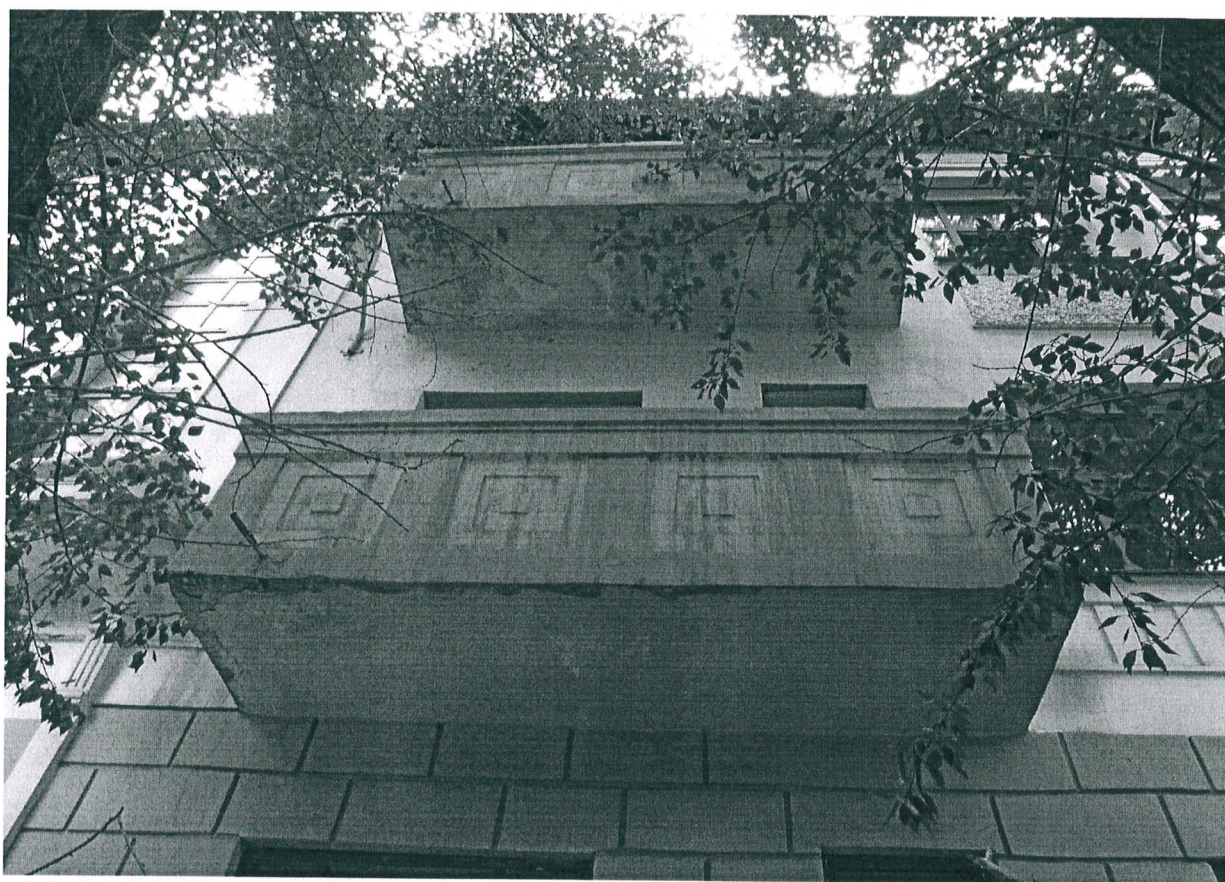
з) козырьки, балконы: на главном (западном) фасаде размещены два балкона справа от главного входа. Экраны ограждений – глухие оштукатуренные, балконные плиты – бетонные. Наблюдаются дефекты отделочного слоя плит и экранов (фото 7). Требуется ремонт отделки поверхностей балконов. Общее состояние удовлетворительное.

7. Балконы на западном фасаде. Дефекты отделки.

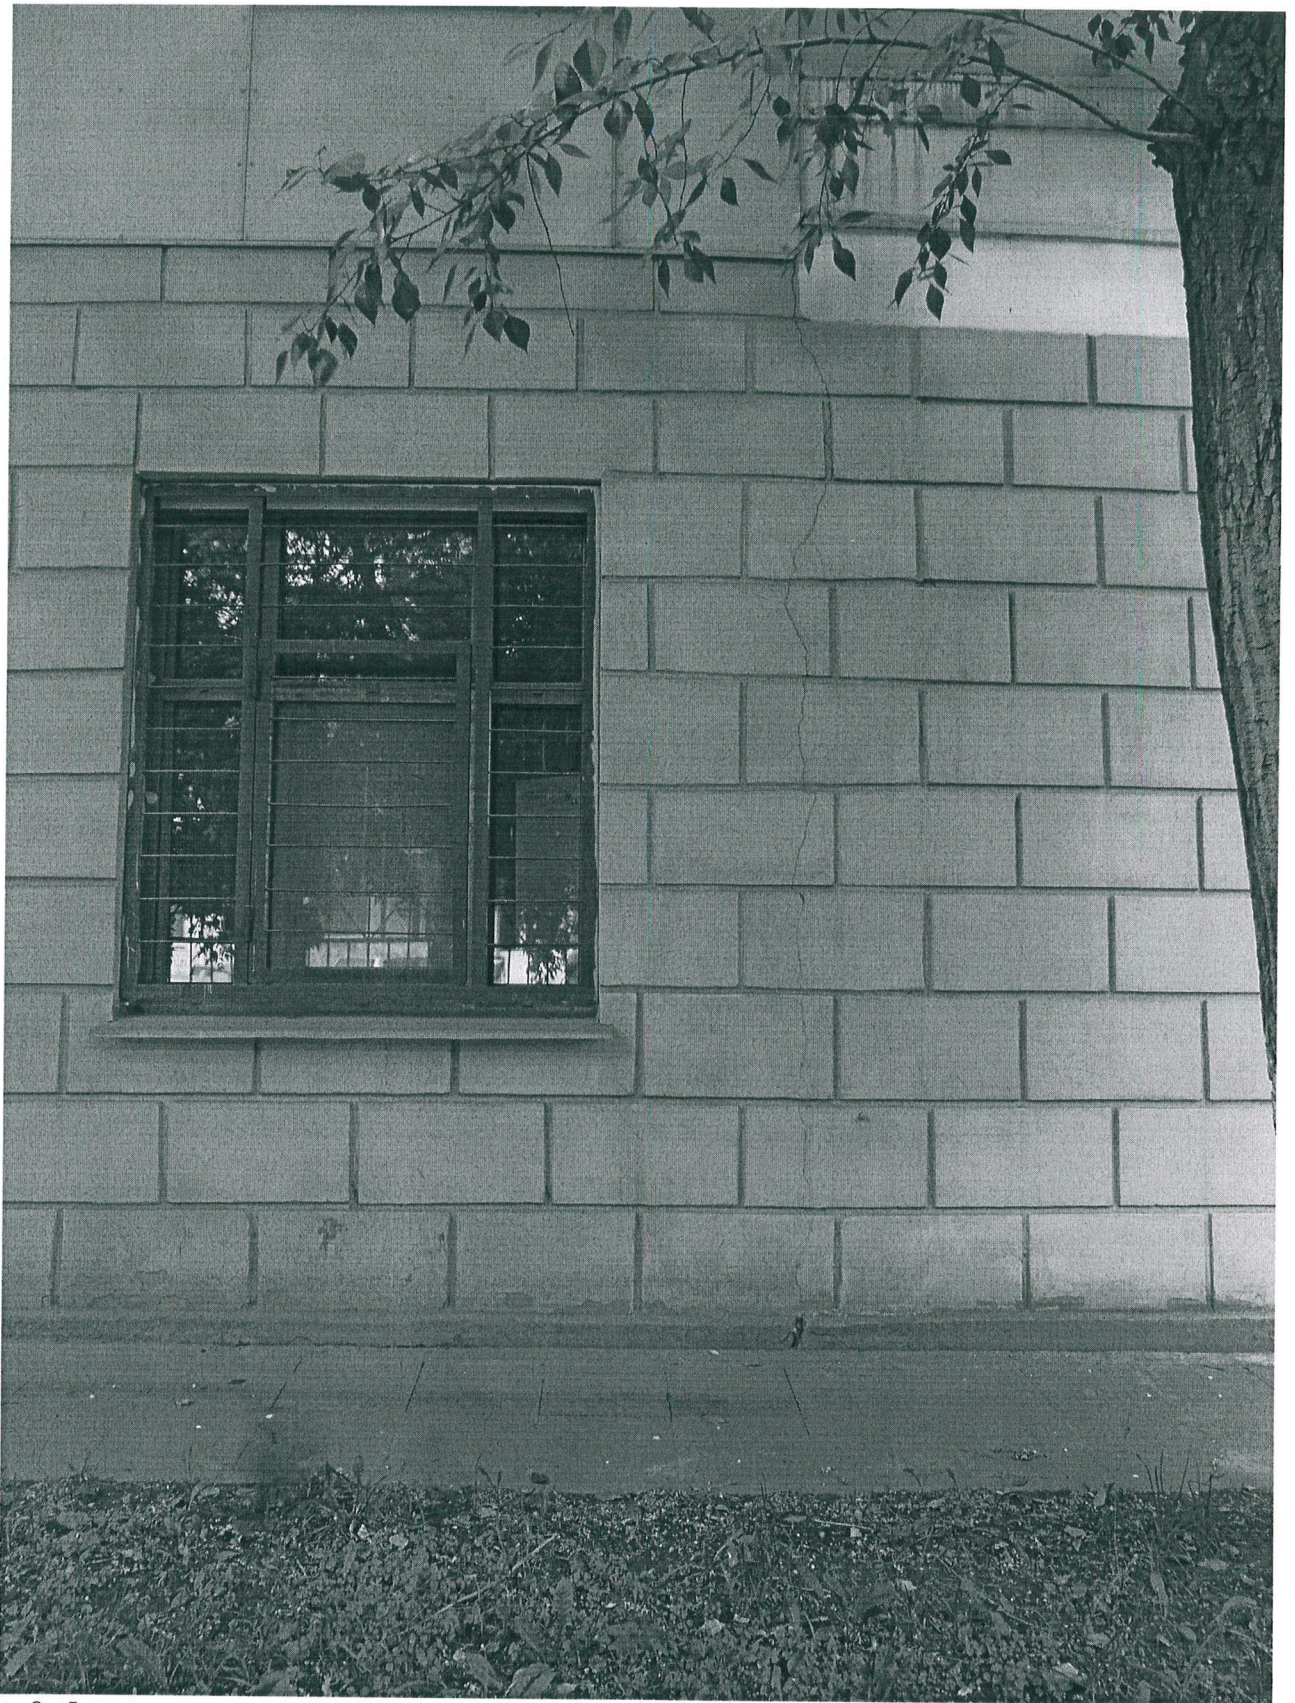
В результате подъема планировочной отметки уровня земли, цоколь на дворе фасаде и частично на торцевых фасадах оказался не доступен для осмотра (фото 8, 13).

На северном фасаде наблюдается вертикальная трещина в уровне первого этажа между трехэтажным и двухэтажным объемами (фото 8).

8. Фрагмент северного фасада. Трещина в зоне надстроенного второго этажа.

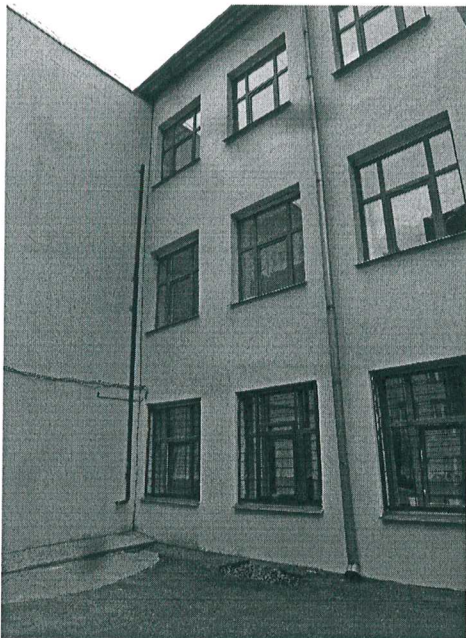
На дворе (восточном) фасаде уклон отмостки от здания слабо выражен, на стыке со стеной наблюдается провал с утратой участка асфальтового покрытия (фото 12, 13).

12. Фрагмент восточного (дворового) фасада.

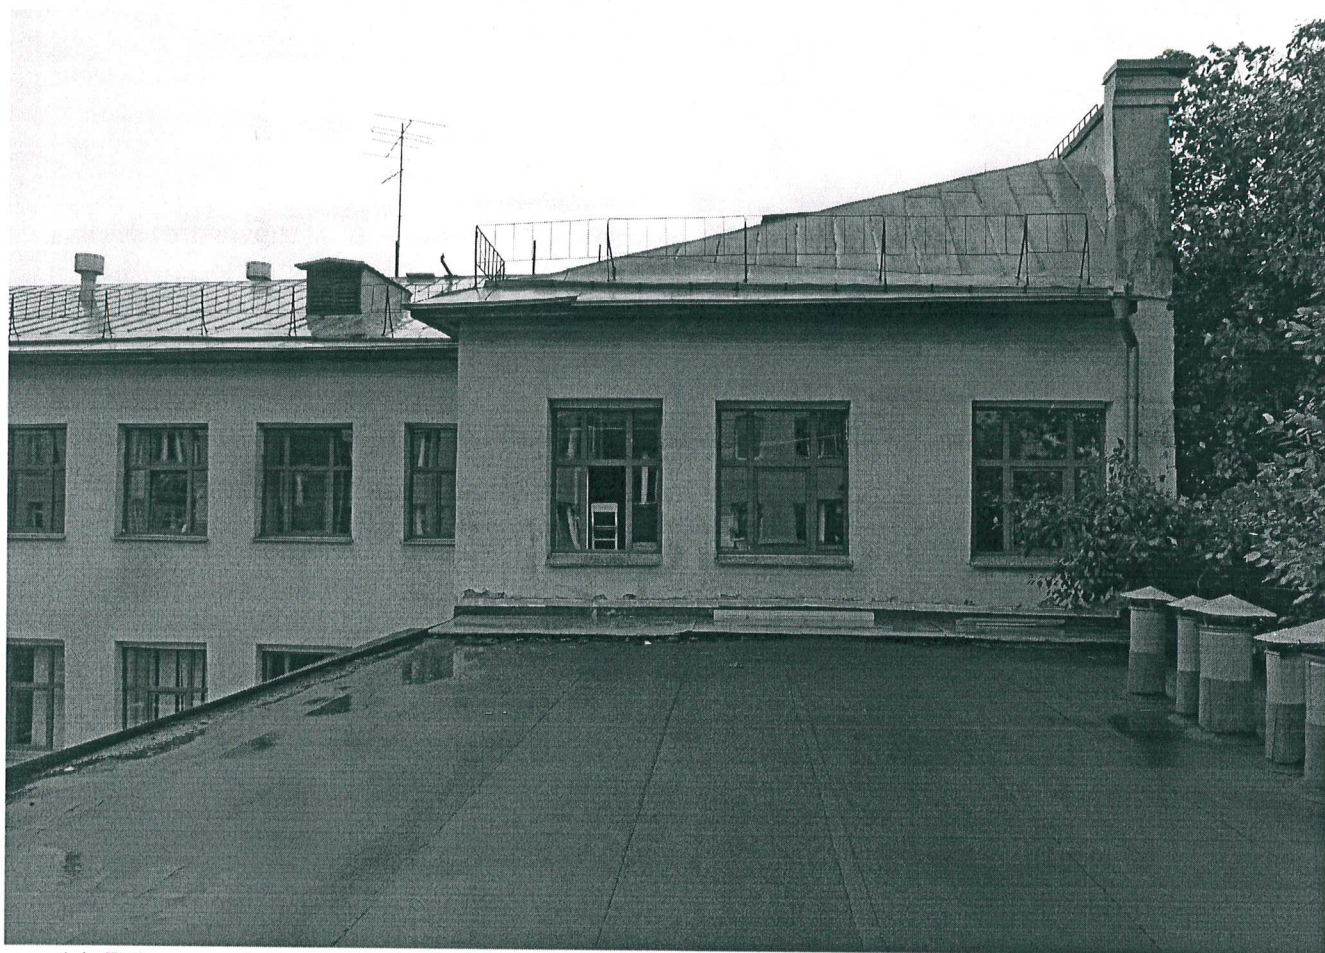
4.2. За годы эксплуатации здания изменена крыша над восточным трехэтажным объемом (фото 14); изменена форма водоприемных воронок первоначальных водостоков (фото № 22).

14. Восточный (торцевой) фасад трехэтажного исторического объема. Вид с кровли.

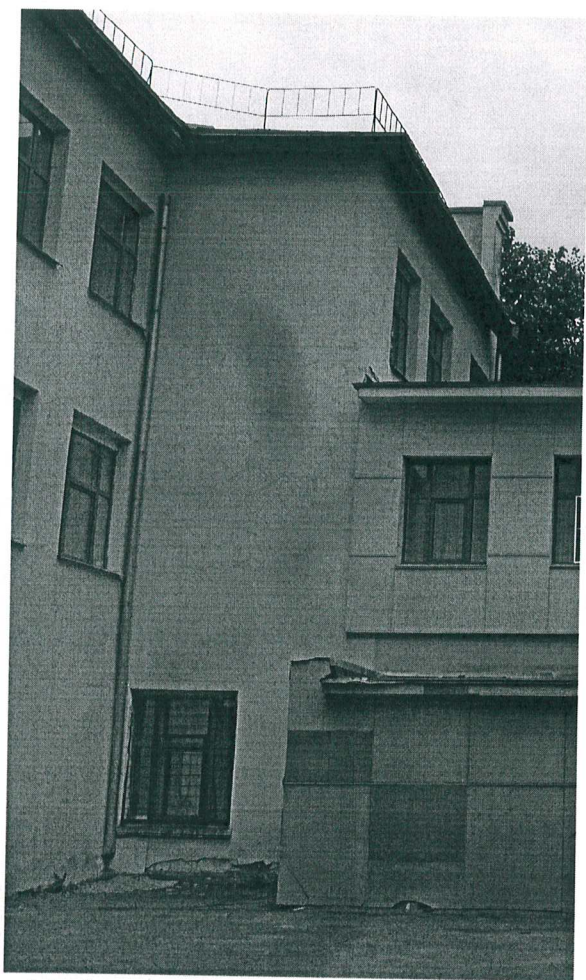
Водосток наружный организованный. Водосточные трубы круглого сечения, выполнены из оцинкованной стали. На стояках разных фасадов наблюдаются деформации водоотметов, отсутствуют несколько нижних элементов (фото 6; 15), на дворе фасаде утрачен верхний элемент с водоприемной воронкой (фото 15).

15. Фрагмент южного (дворового) фасада.
Утрата проемов 2 и 3 го этажей
и элементов водосточного стояка.

Общее состояние конструкций крыши, покрытия и элементов кровли - удовлетворительное. Требуется устранить дефекты водостока и ограждения кровли.

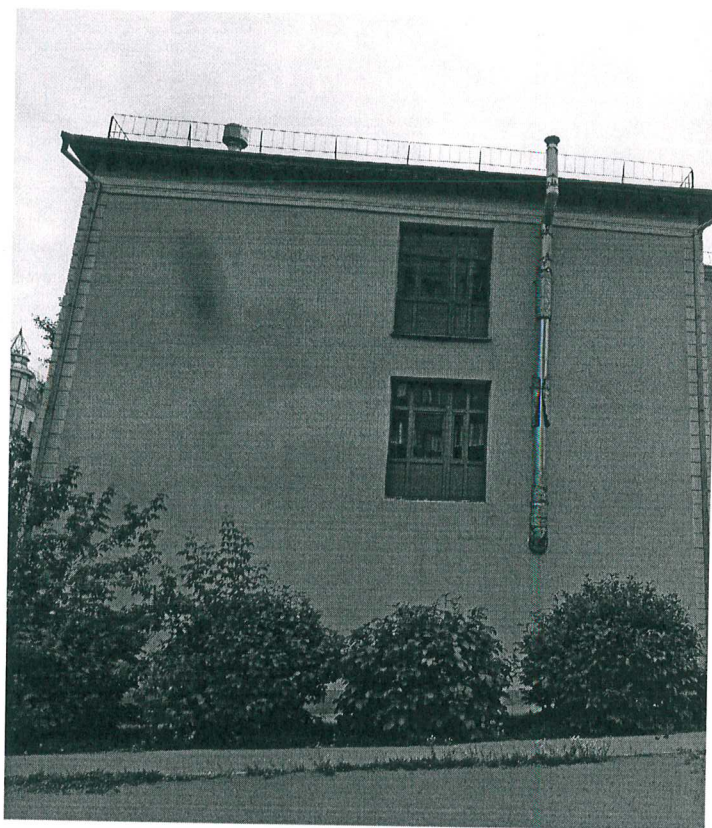
4.7. На торцевом южном фасаде размещена вентиляционная труба (фото 16): установлена после 2006 года (материалы согласования Госоргана в архиве НПЦ отсутствуют).

16. Фрагмент южного (торцевого) фасада.
Размещение вентиляционной трубы.
Проемы бывших эвакуационных выходов.

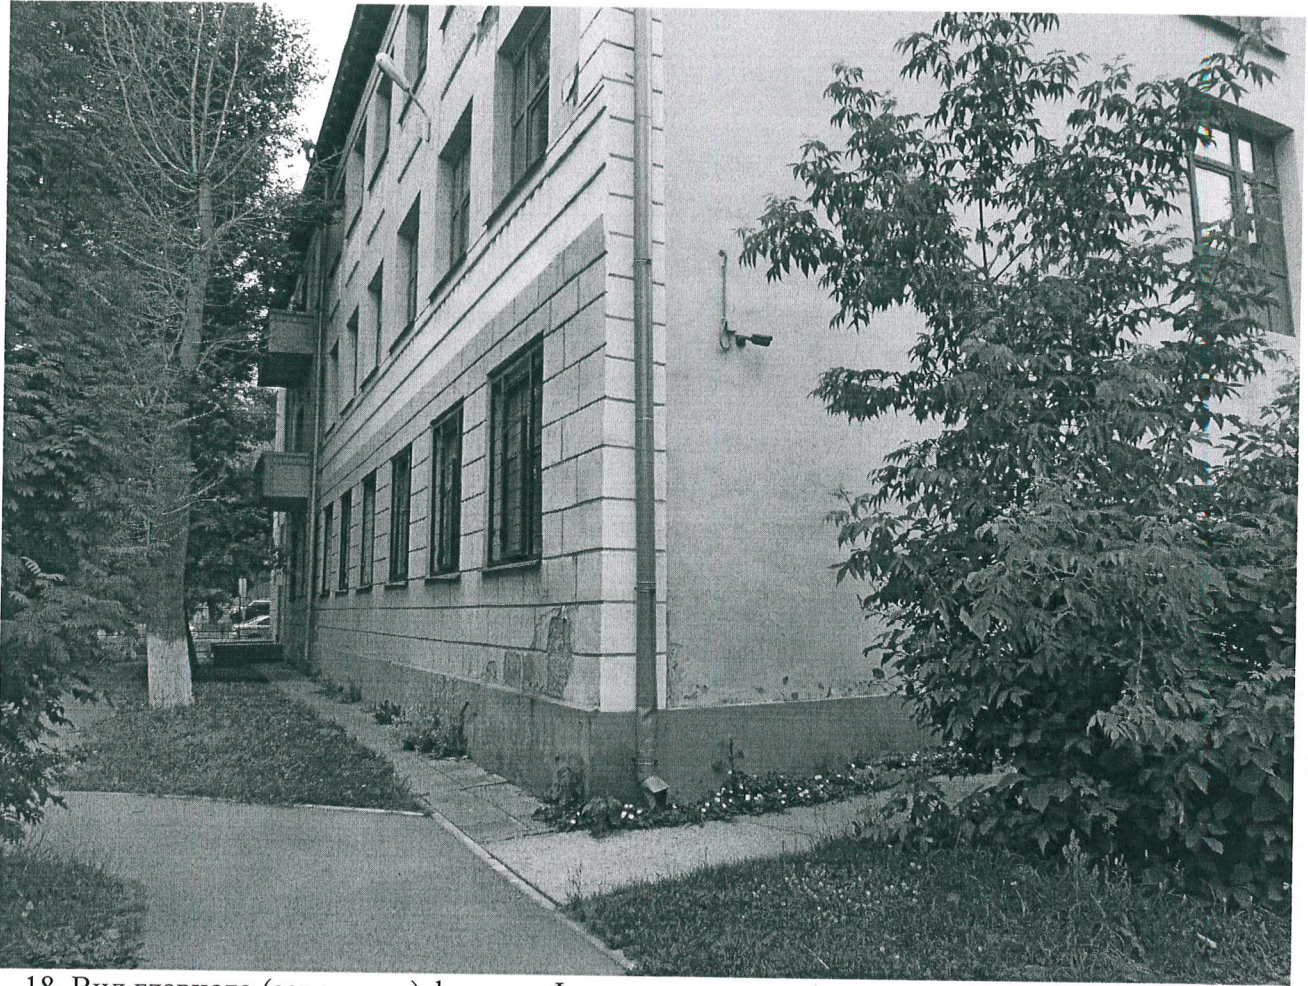
18. Вид главного (западного) фасада. Фрагмент южного (торцевого) фасада.
Дефекты отмостки и отделки стен.

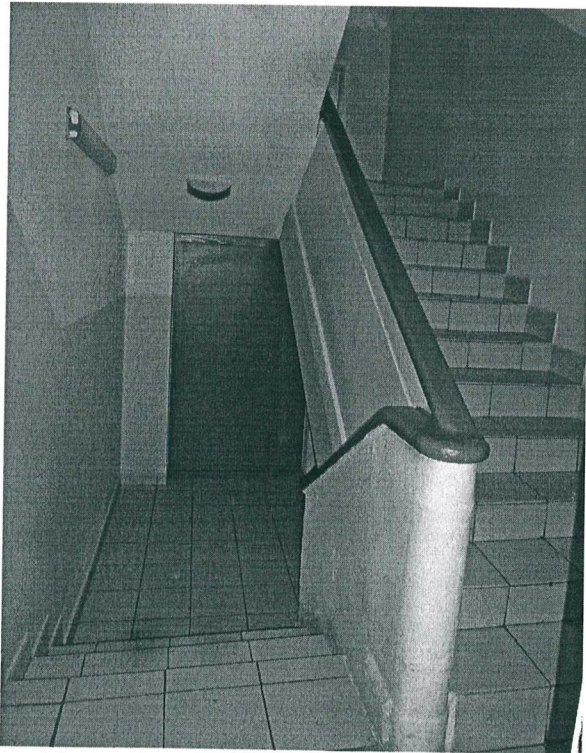
В исторической части здания ступени лестницы уложены на металлические косоуры, облицованы керамогранитом; нижние поверхности маршей обшиты гипсокартоном, окрашены; ограждение маршей – деревянное окрашенное (фото 19; 20): глухой экран с деревянным профилированным поручнем: наблюдаются локальные дефекты отделочных покрытий. Общее состояние элементов лестниц удовлетворительное.

19. Предмет охраны – лестница.

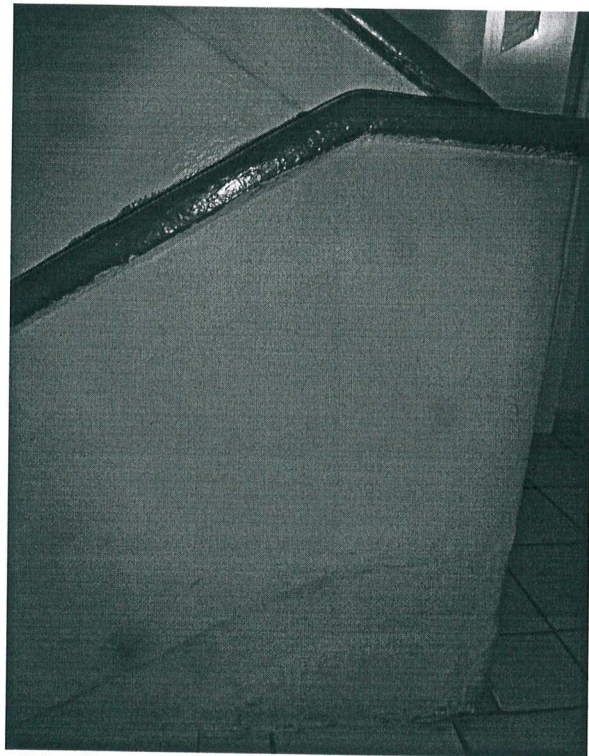
20. Предмет охраны - ограждение лестницы.
